建屋周辺の地下水位、汚染水発生状況

2024年 2月29日

東京電力ホールディングス株式会社

1. 建屋周辺の地下水位、サブドレン等のくみ上げ量について	P 2～3
2. 汚染水発生量について	P4
3. 1 - 4号機フェーシングの進捗状況	P5～6
参考資料	P7～20

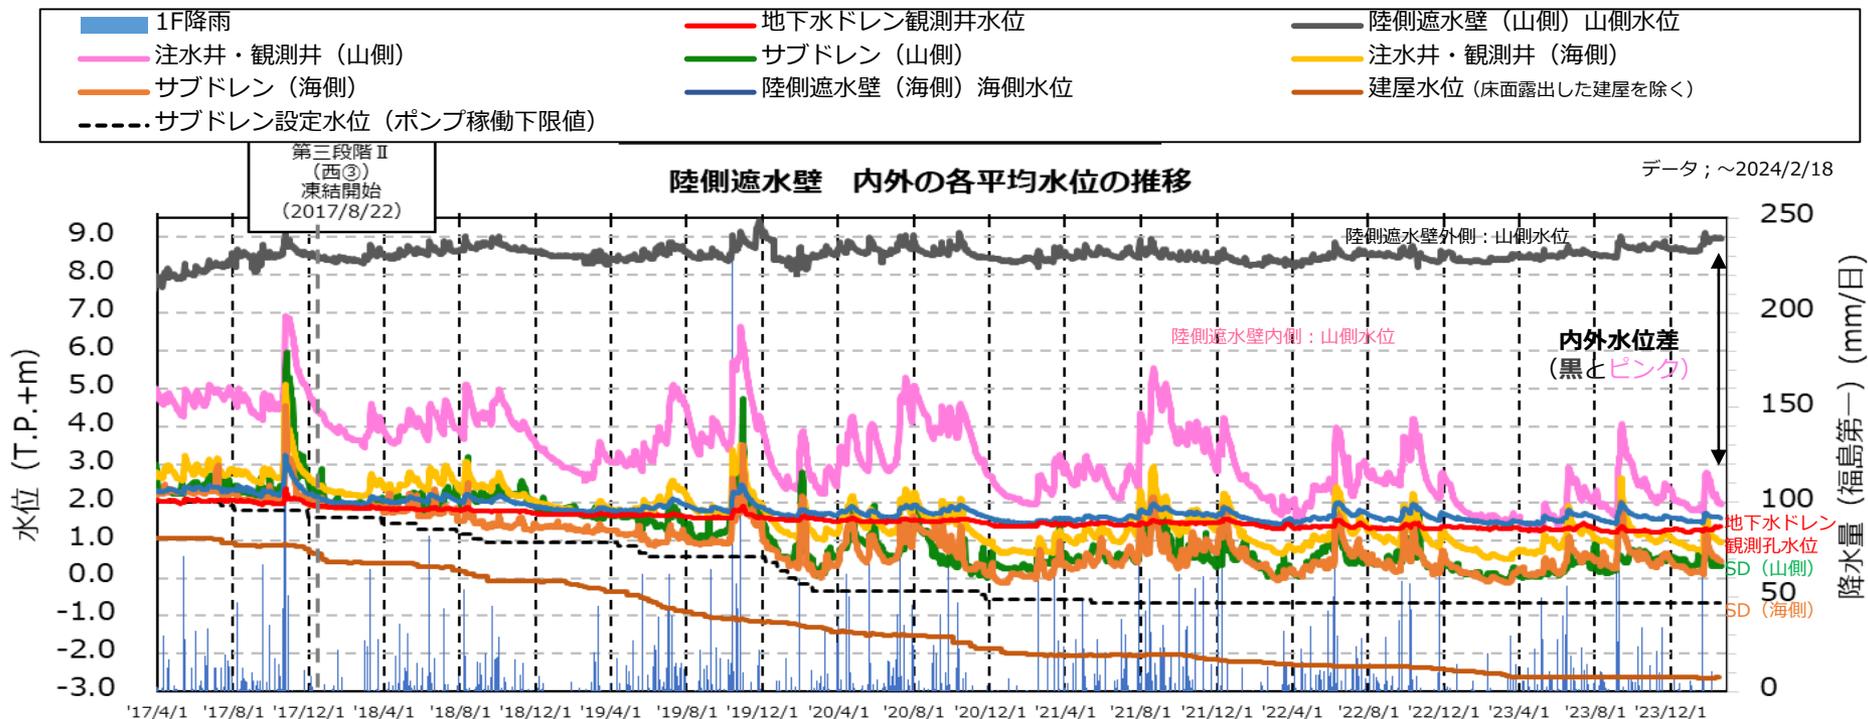
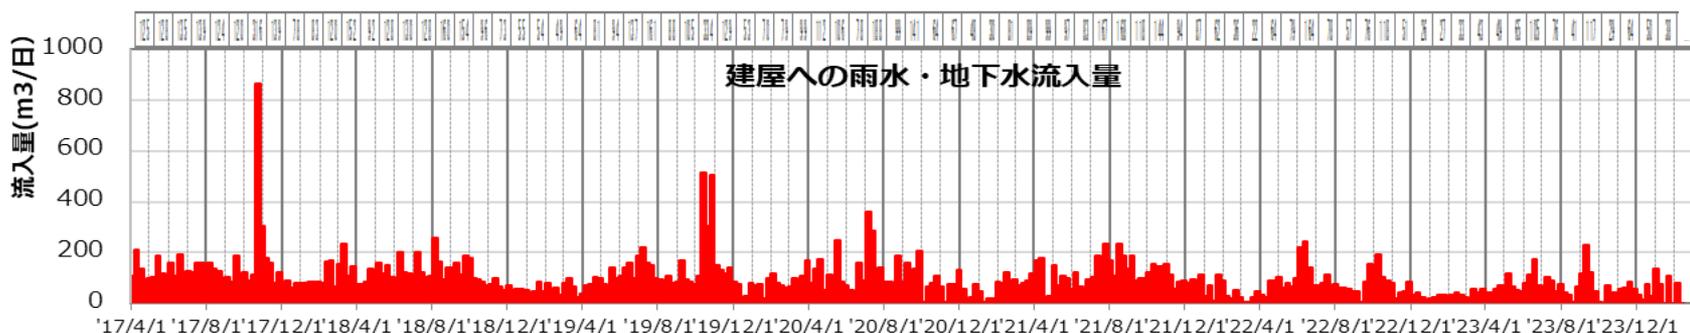
1-1. 建屋周辺の地下水位の状況

- 陸側遮水壁内側エリアの地下水位は山側では降雨による変動があるものの、内外水位差は確保した状態が維持されている。
- 地下水ドレン観測井水位は約T.P.+1.4mであり、地表面から十分に下回っている（地表面高さ T.P.+2.5m）。

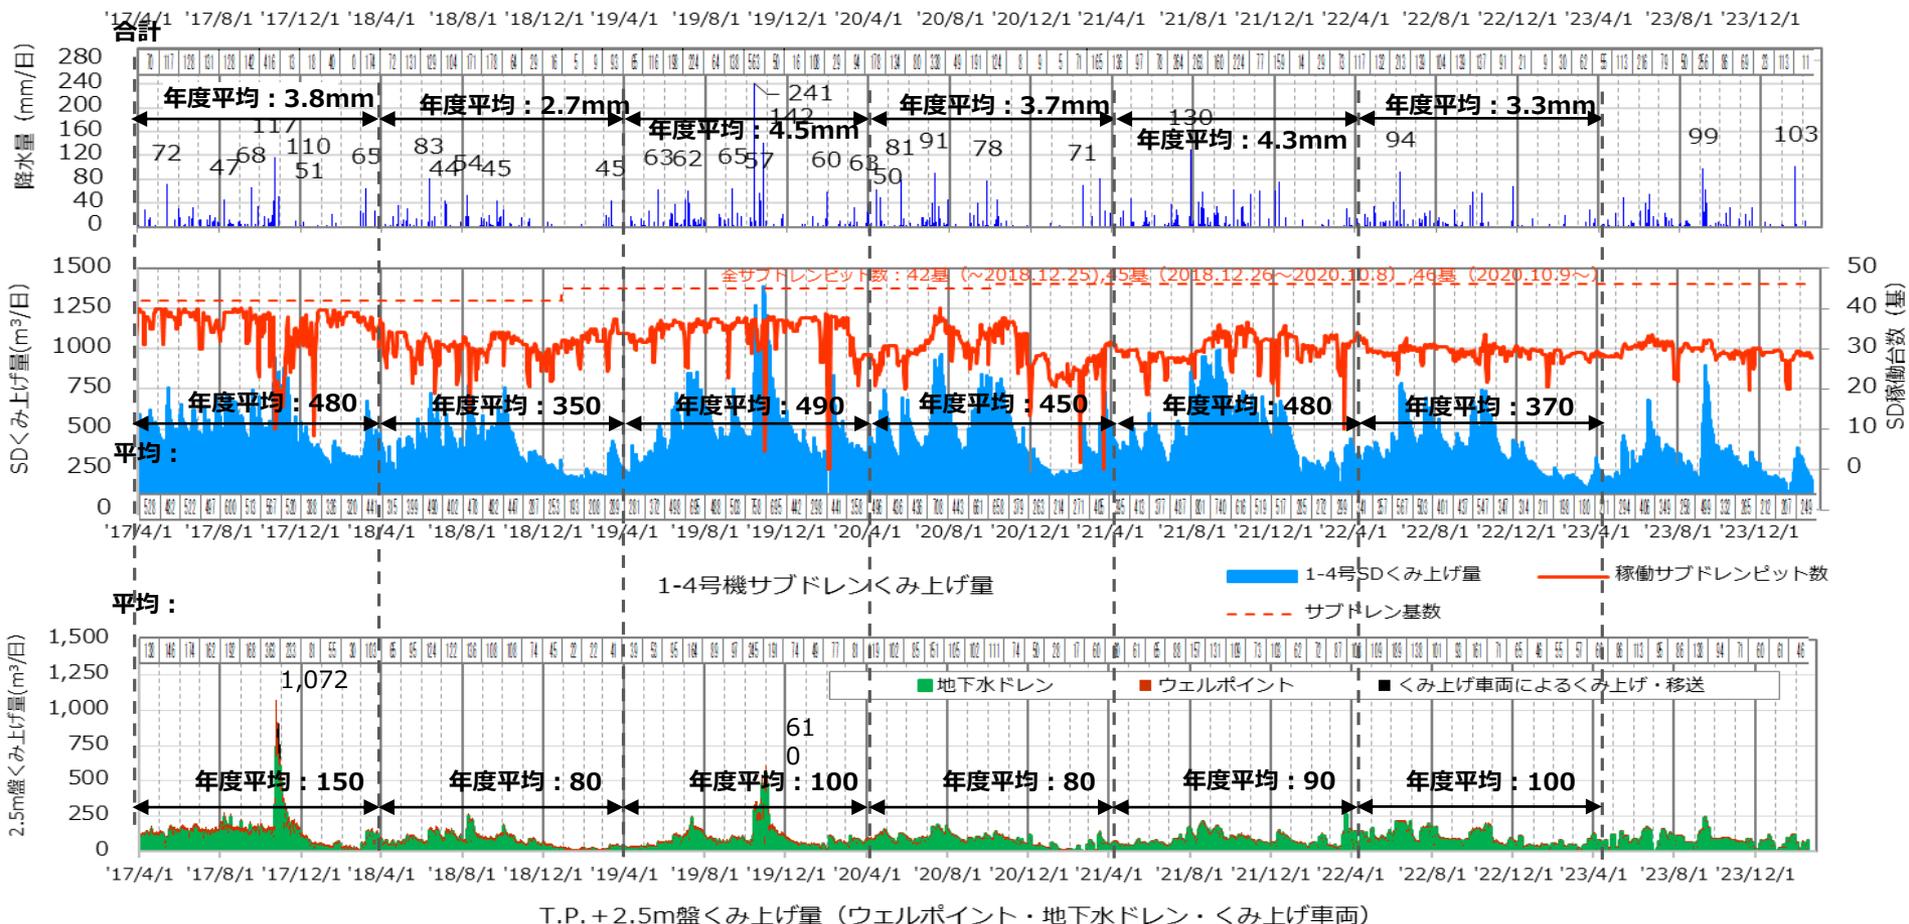
1-2. サブドレン・護岸エリアのくみ上げ量の推移

- 1-4号機サブドレンは、降水量に応じて、くみ上げ量が変動している状況である。
- T.P.+2.5m盤くみ上げ量は、T.P.+2.5m盤エリアのフェーシングが完了しており、安定的なくみ上げ量で推移している状況である。

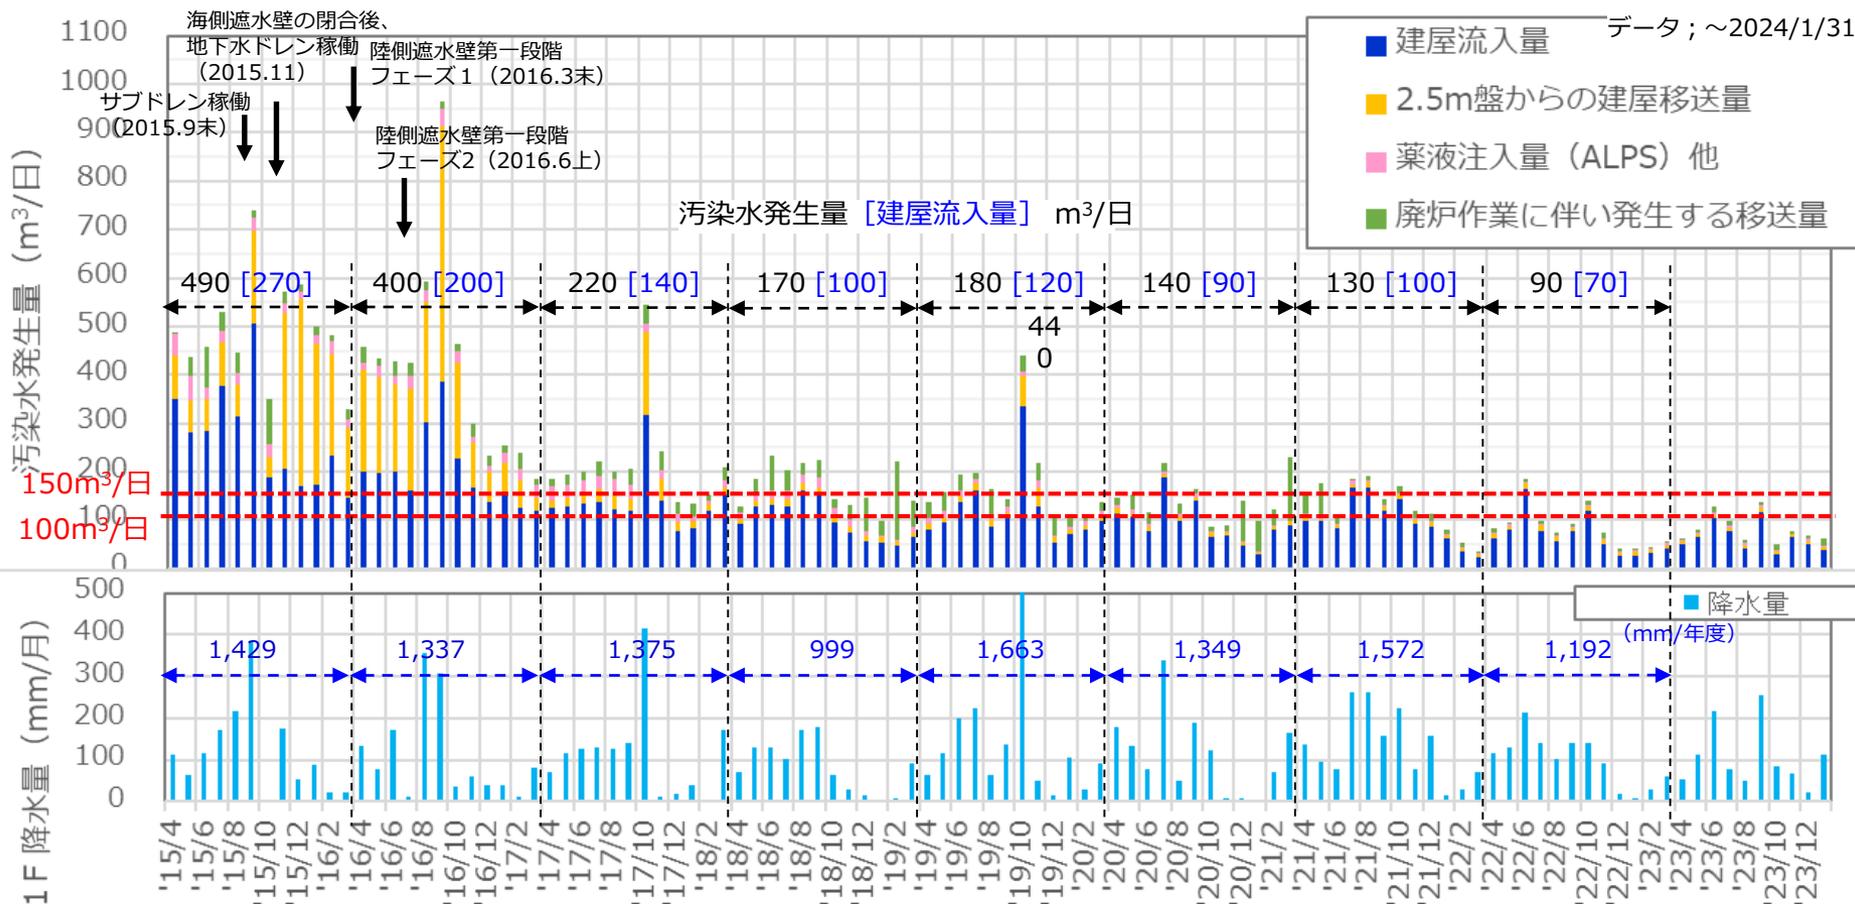
2-1.汚染水発生量の推移

- 2022年度は、降水量が1,192mm で100mm/日以上集中豪雨がなかった事もあるが、フェーシング等の対策の効果により、建屋流入量が2021年度と比較して抑制されており、汚染水発生量は約90m³/日と既往最小となった。降水量は、平年雨量約1,470mmと比較すると約280mm少ない。平年雨量相当だった場合の汚染水発生量は約110m³/日と想定される。
- 2023年度は、6月（降水量：216mm）及び9月（降水量：256mm）の降雨の影響により、建屋流入量は約100m³/日以上と一時的に増加している。2024年1月には、103mm/日の纏まった降雨があったものの、上記以外は建屋流入量は低位で推移しており、汚染水発生量についても100m³/日以下で推移している。

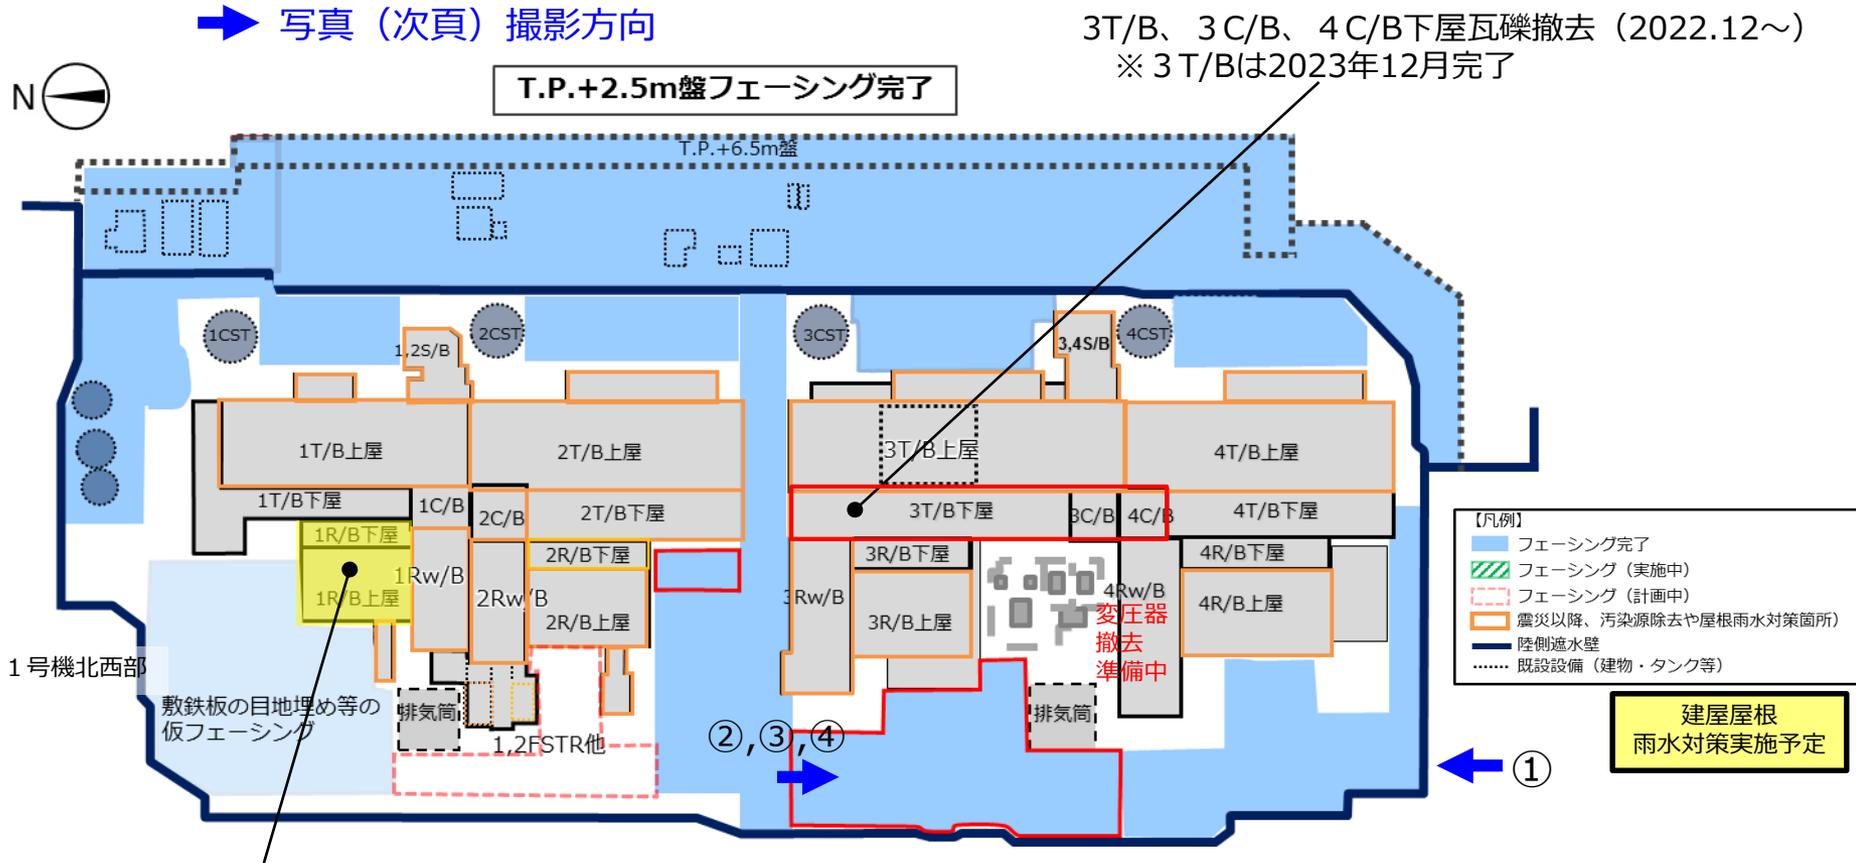
3-1. 1-4号機フェーシングの進捗状況

■ 1-4号機建屋周辺のフェーシングは、2023年度に2号R/B南側エリアの東側（6月完了）及び3号機R/B西側エリア（2024年2月完了）を実施し、1-4号建屋周辺エリア全体：約6万m²のうち、約50%＊のフェーシングが完了した。

1-4号機建屋周辺陸側遮水壁内側フェーシング進捗：約50%（2024年2月末：1号北西部除く）

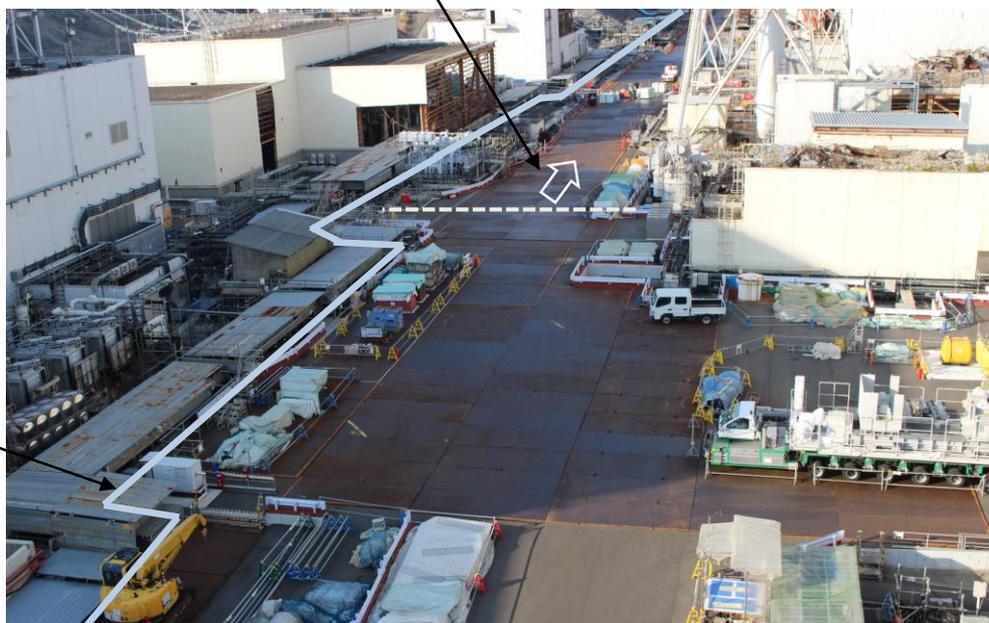
①フェーシング工事完了後（フェーシング上に鉄板敷設）：全景（2024.2）

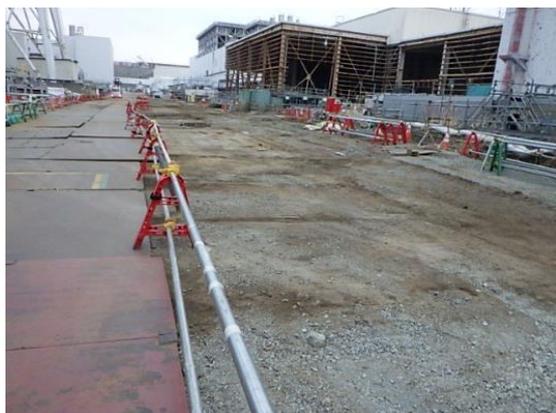
②敷き鉄板撤去、砕石敷き均し（2023.4）

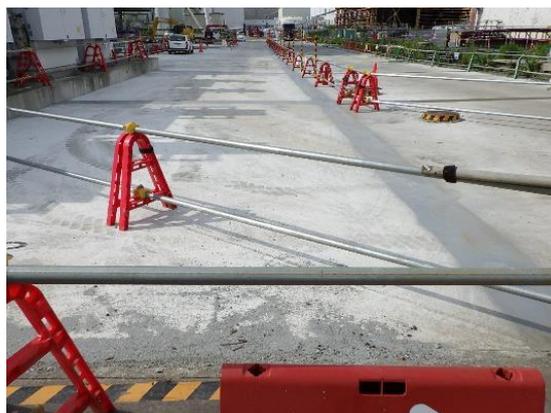
③コンクリート打設完了（2023.7）

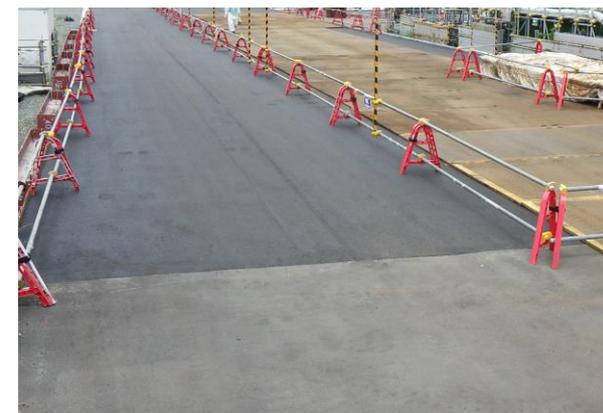
④アスファルト舗装完了（2023.9）

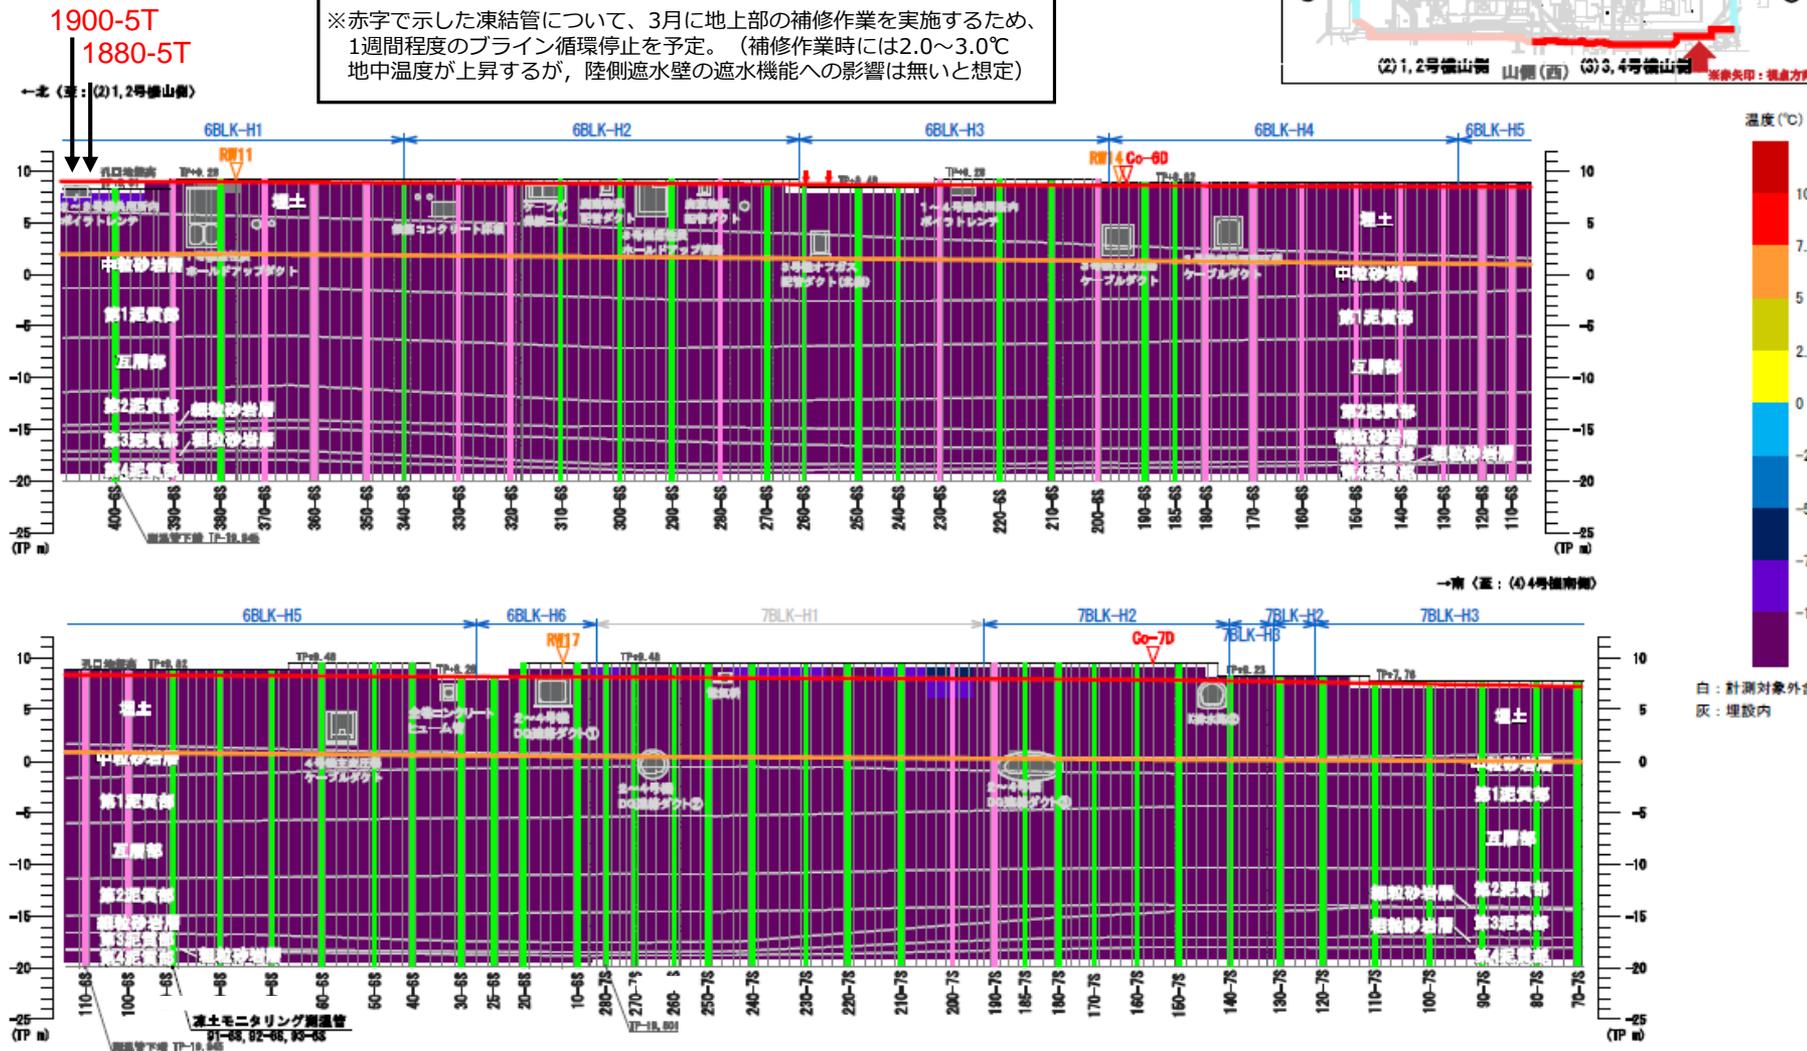
(3) 3, 4号機山側 (西側から望む)

※赤字で示した凍結管について、3月に地上部の補修作業を実施するため、1週間程度のライン循環停止を予定。(補修作業時には2.0~3.0℃地中温度が上昇するが、陸側遮水壁の遮水機能への影響は無いと想定)

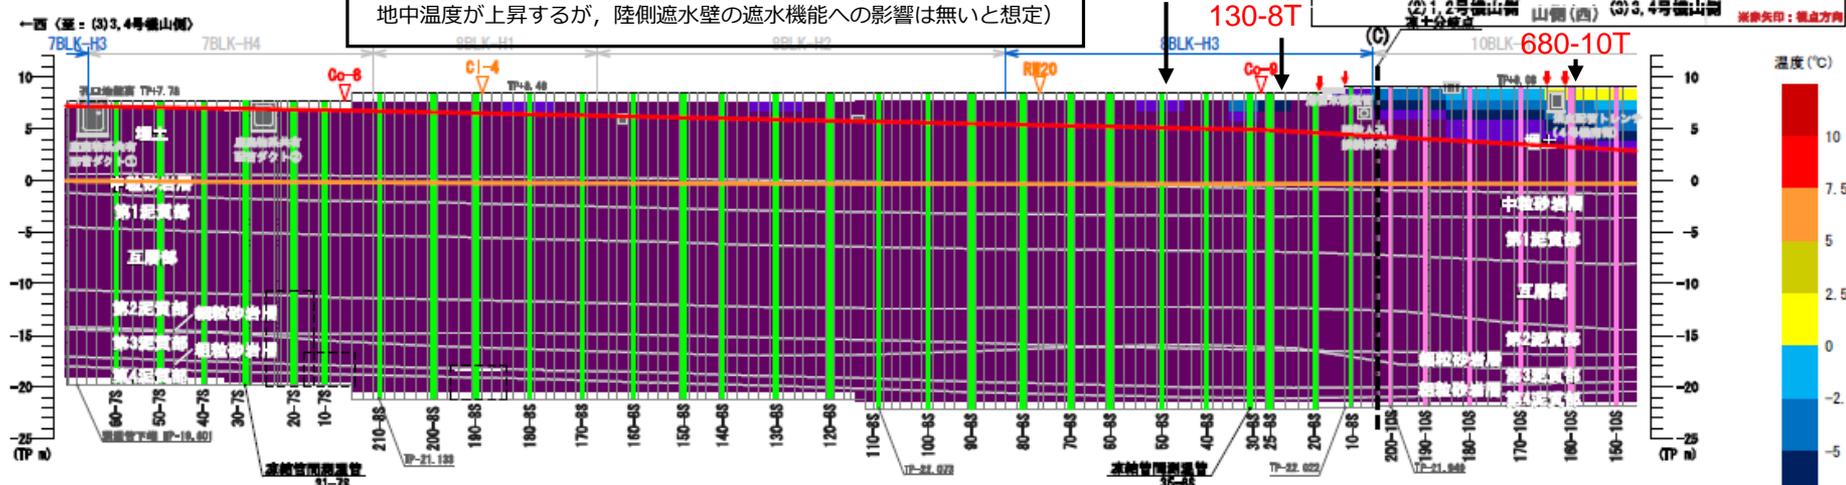
(4) 4号機南側 (南側から望む)

※赤字で示した凍結管について、3月に地上部の補修作業を実施するため、1週間程度のライン循環停止を予定。(補修作業時には2.0~3.0℃地中温度が上昇するが、陸側遮水壁の遮水機能への影響は無いと想定)

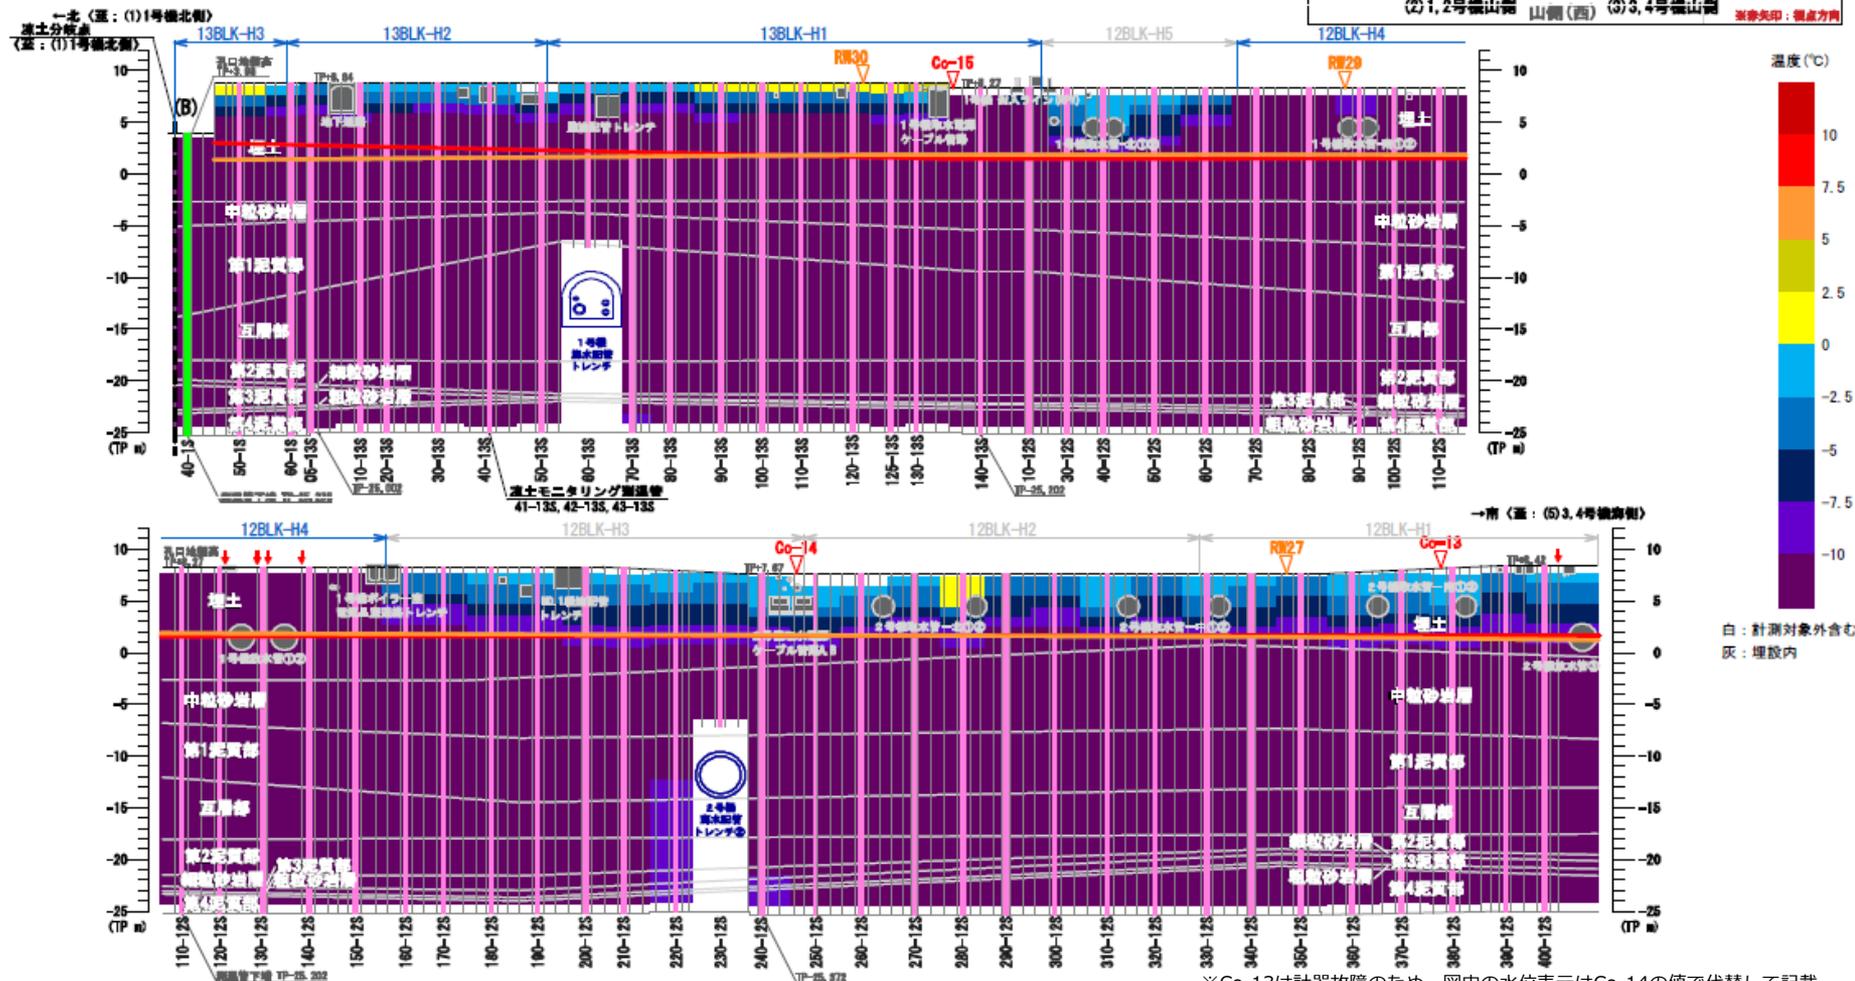
(6) 1,2号機海側 (西側：内側から望む)

※Co-13は計器故障のため、図中の水位表示はCo-14の値で代替して記載
