# 1号機 PCV内部調査（気中部調査）について

2024年2月29日

東京電力ホールディングス株式会社

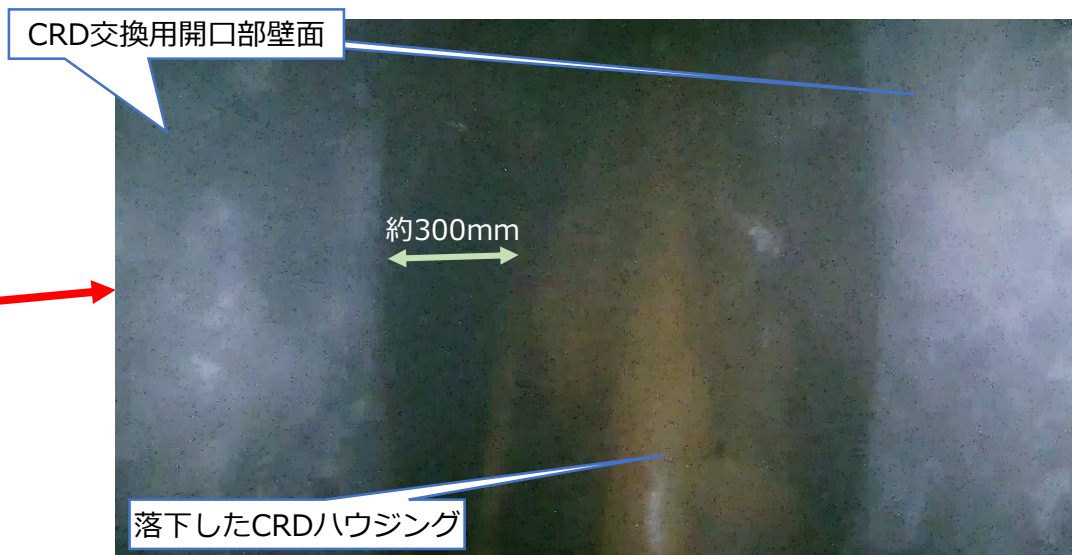
写真1. CRD交換用開口の状況(ちらつき補正後)

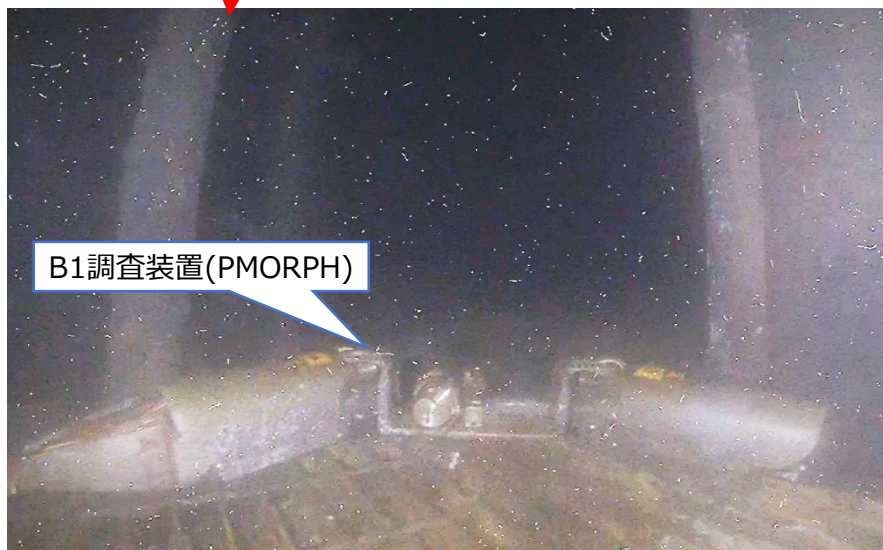
写真2.南側B1調査装置(PMORPH)の残置状況

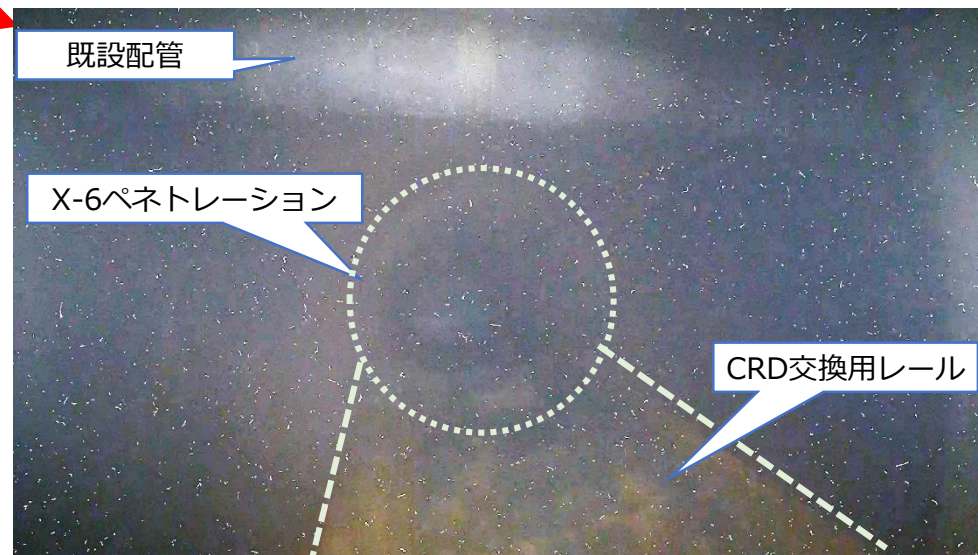
写真3.X-6ペネトレーションの状況

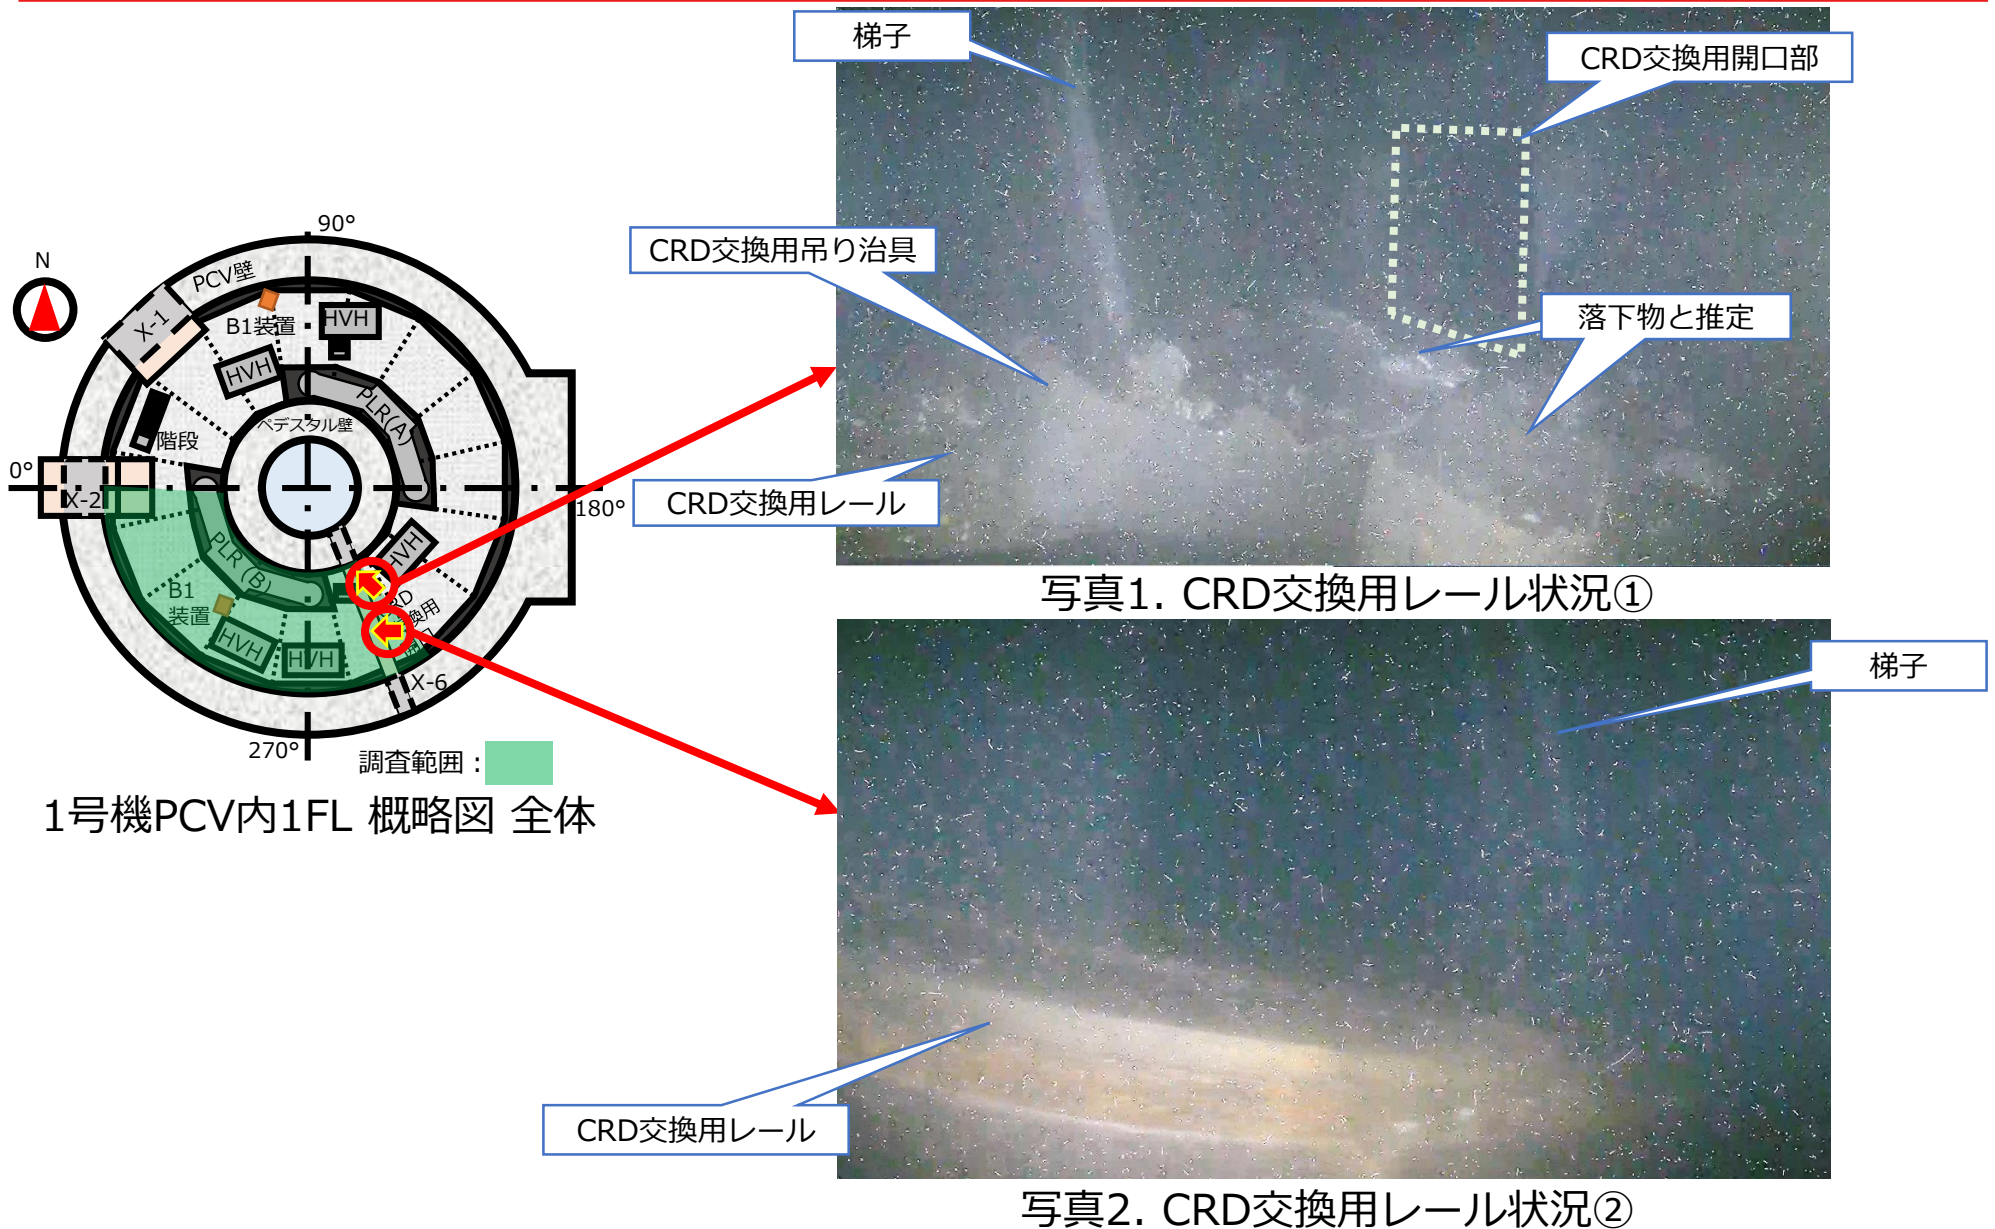
1号機PCV内1FL 概略図 全体

写真1. CRD交換用レール状況①

写真2. CRD交換用レール状況②

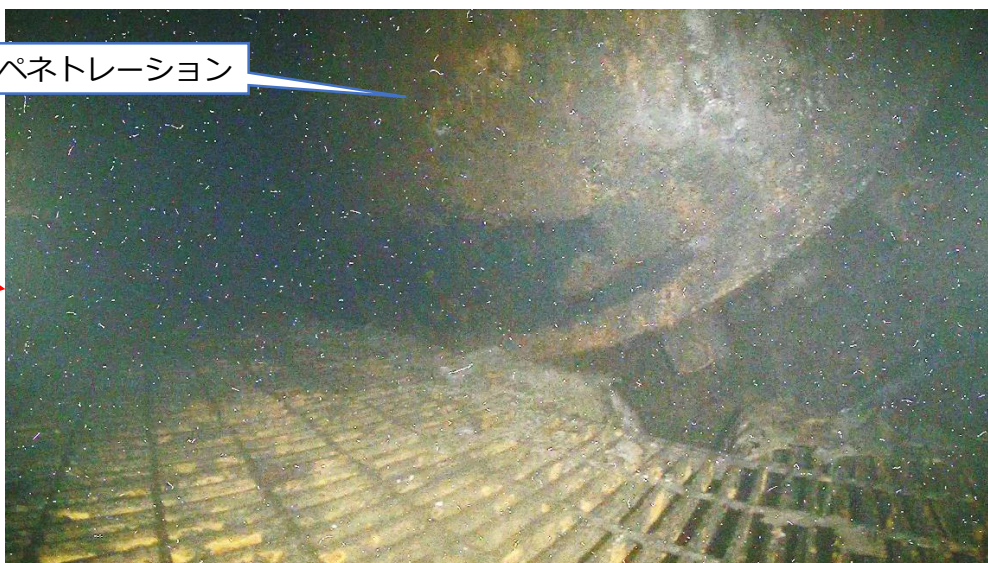
写真1.X-1ペネトレーションの状況

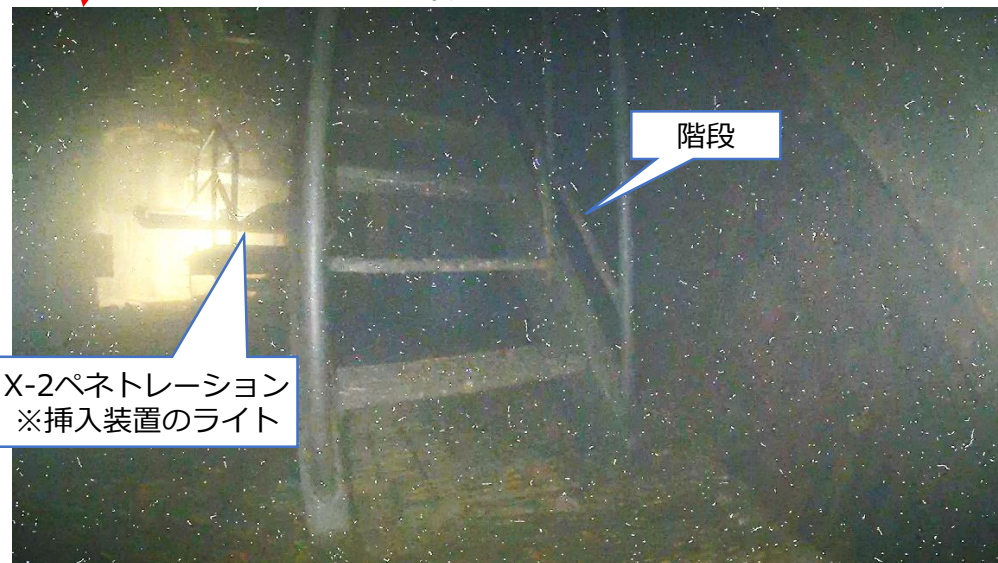
写真2.階段の状況

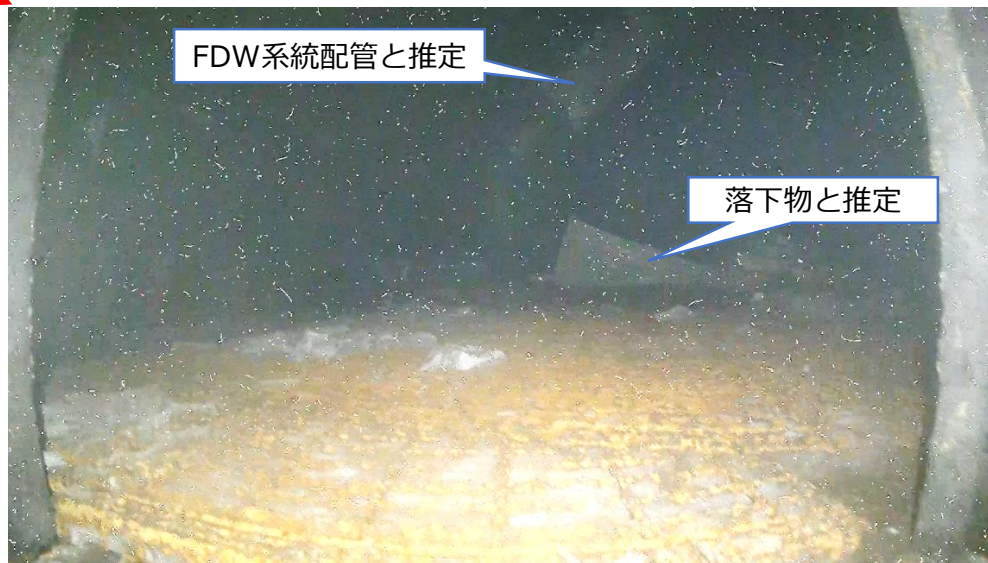
写真3.2FLの状況

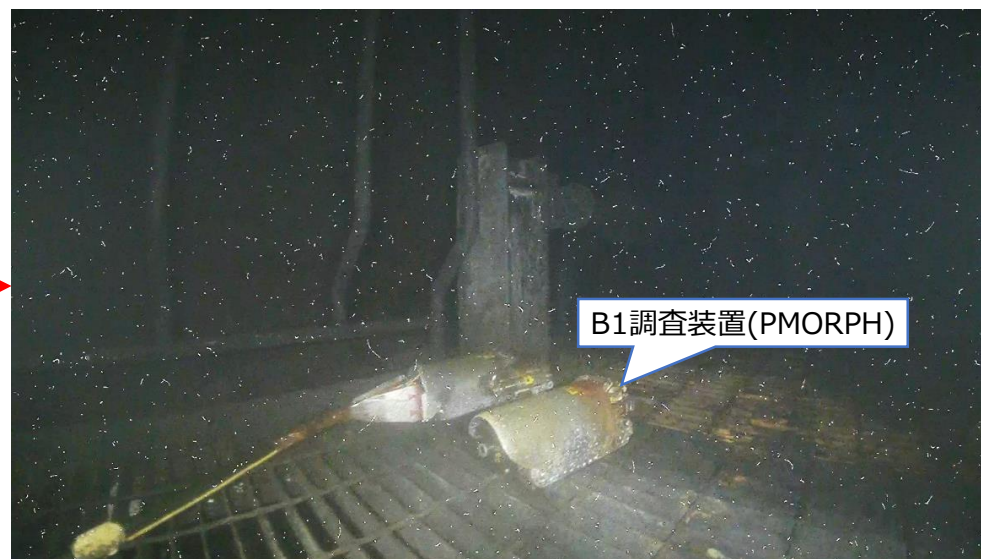
写真1.北側B1調査装置(PMORPH)の残置状況

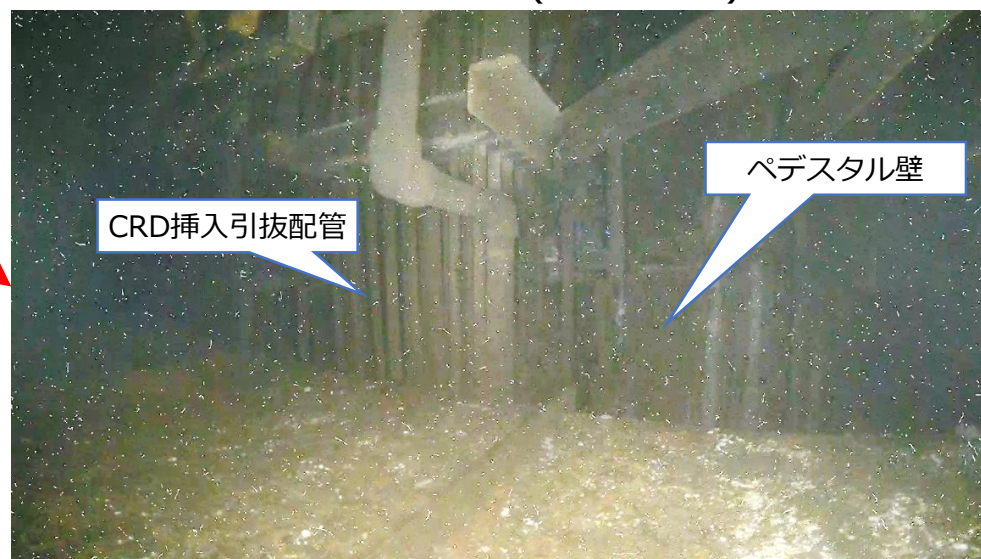
写真2.CRD挿入引抜配管の状況
