# 1号機RCW系統で確認された堆積物の分析結果について

※ RCW：原子炉補機冷却系

2024年2月29日

東京電力ホールディングス株式会社

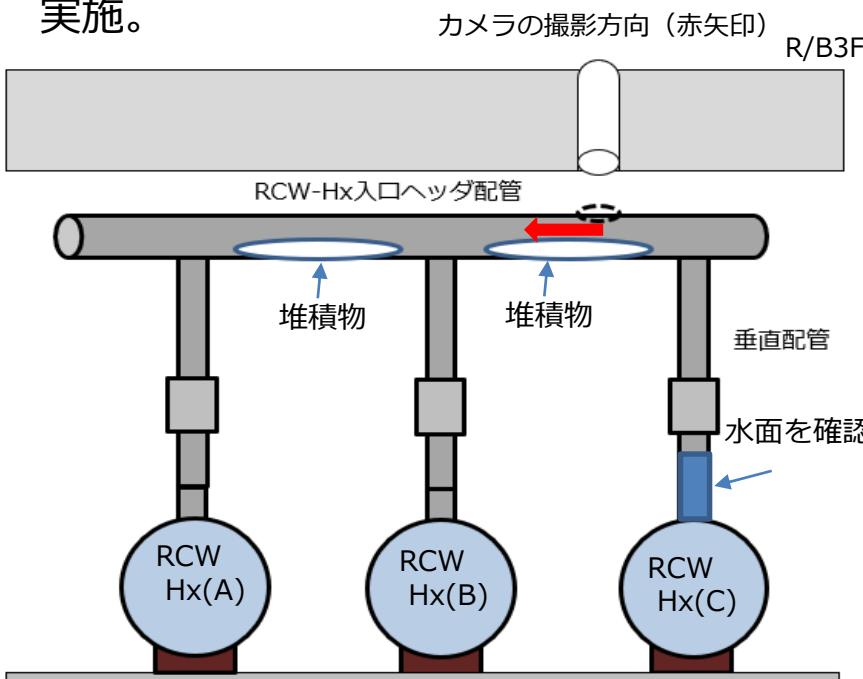
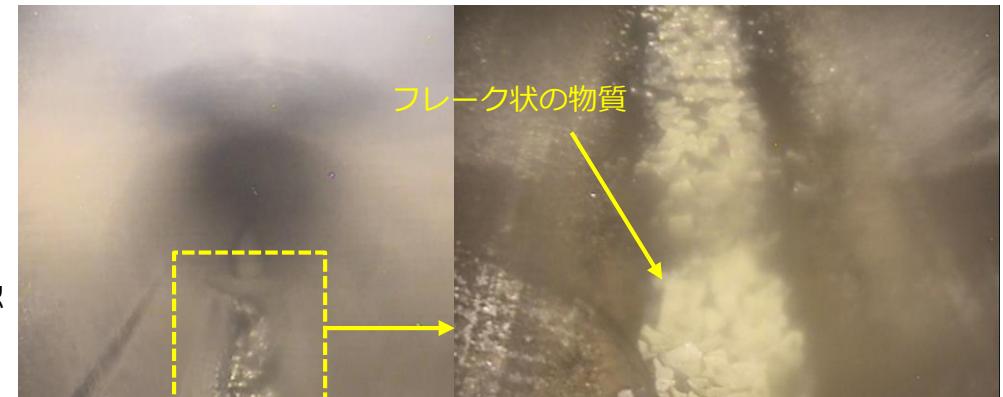
- 1号機RCW系統は、事故時にD/W機器ドレンサンプを冷却するRCW配管が破損したことで、放射性物質がRCW配管内に移行し、高線量化したと推定されている。
- RCW系統の線量低減に向け、RCW熱交換器(C)の内包水サンプリングに関する作業を2022年10月から2023年7月まで実施。
- RCW熱交換器入口ヘッダ配管内水素ガスのバージ作業が終了し、配管内を遠隔カメラにより確認したところ、横向きに敷設されているRCW入口ヘッダ配管底部に堆積物（白色/透明・結晶のようなフレーク状）を確認。（2023年2月）
- この堆積物の調査を目的に、少量採取し分析（溶出成分分析、SEM-EDS※による元素分析）を実施。

RCW熱交換器入口ヘッダ配管底部にて確認された堆積物  
(2023.2.15撮影)

- ・RCW出口ヘッダ配管内の滞留ガスのパージ作業および、RCW熱交換機(A,B,C)の水抜き作業を予定。
- ・RCW熱交換機(A,B,C)の水抜きの際に、RCW入口ヘッダ配管内を確認する機会が得られることから、その際にフレーク状の物質の有無について確認し採取方法を見直した上で回収を検討する。

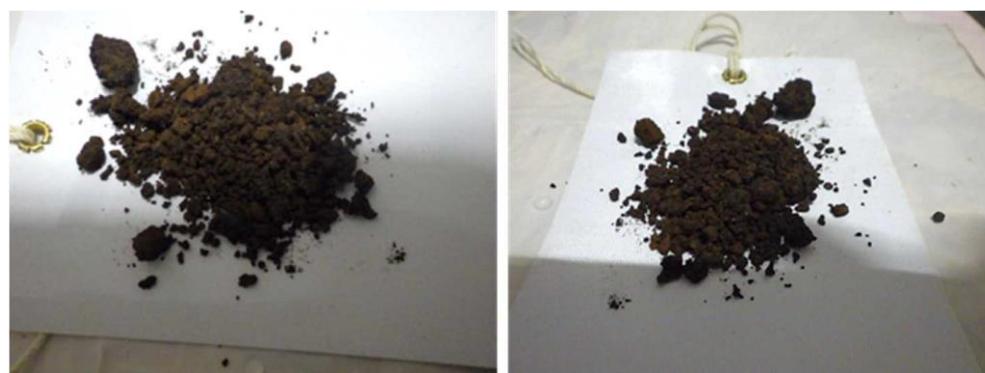
- 採取された堆積物を確認したところ、外観は黒色（部分的に茶褐色）を呈しており、配管内で見られたフレーク状の様相とは異なっていた。また、それらの物質が混在している様子も確認できなかった。
- 配管内には液溜まりができている状況であったことから、フレーク状の物質については採取時に溶解してしまった可能性等、採取作業の影響が考えられる。
- この採取された黒色の堆積物について、溶出成分の分析ならびにSEM-EDS※による元素分析を実施。

採取された黒色の堆積物

- ・今回採取された黒色の試料は、映像で確認されたフレーク状の物質とは形状/色調が異なることから、一部の堆積物しか回収できていないと考えられる。
- ・今回採取された黒色の堆積物は、粒子状の鉄酸化物が固着・結合して塊状になったものであると考えられ、マグнетイト ( $\text{Fe}_3\text{O}_4$ ) と推定される。

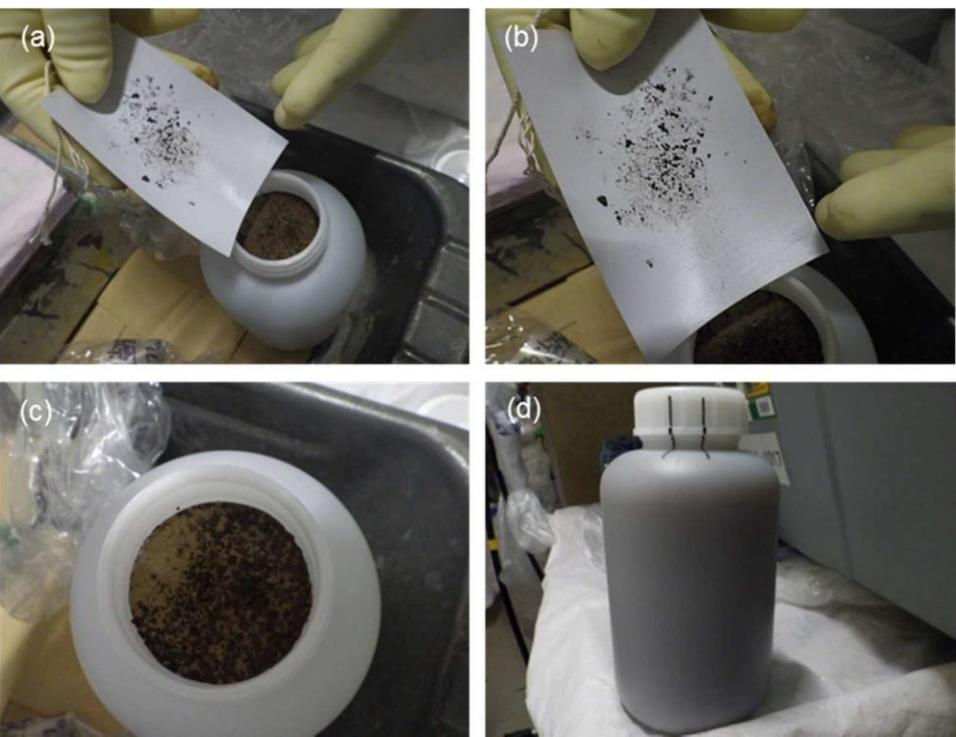
- 溶出成分分析に当たっては、堆積物2gを容器（ポリエチレン製）に入れた純水へ投入し、攪拌することで、堆積物から溶出する成分を抽出した。
- 抽出水の水質分析を実施した結果、わずかにイオン種が検出されるのみであり、高濃度ではないことから主成分の特定には至らなかった。

堆積物を純水に投入し抽出水を製作した際の状況

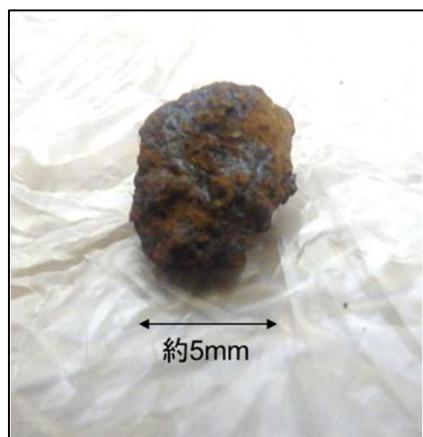
- 溶出成分分析では堆積物の物質の特定には至らなかつたことから、SEM-EDS<sup>※1</sup>による元素分析を実施。
- 約5mmの黒く塊状の試料に対して複数か所の分析を行つた結果、いずれの測定箇所においても主成分はFeであり、この堆積物は鉄酸化物であると推定。
- また、常温で黒色を呈する鉄酸化物であることから、マグнетイト(Fe<sub>3</sub>O<sub>4</sub>)と推定。

元素分析の分析結果（単位：mass%）

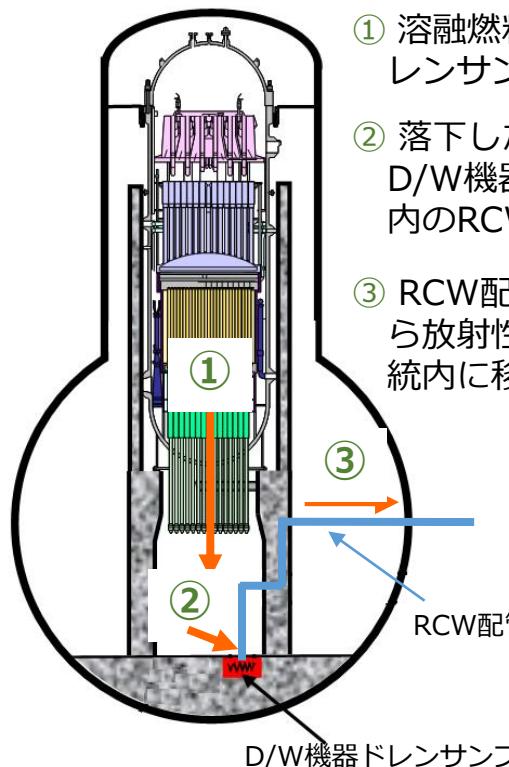
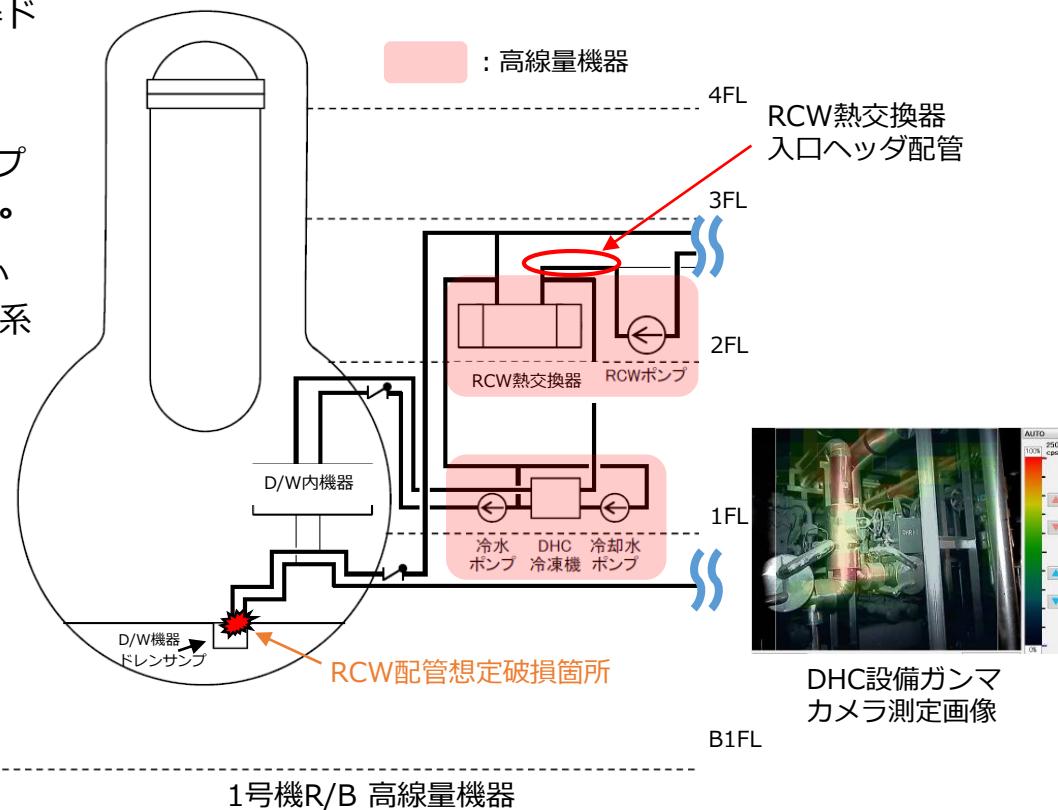
■ 1号機RCW系統は、事故時にD/W機器ドレンサンプを冷却するRCW配管が破損したことで、放射性物質がRCW配管内に移行し、高線量化したと推定されている。

- ① 溶融燃料がD/W機器ドレンサンプに落下。
- ② 落下した溶融燃料がD/W機器ドレンサンプ内のRCW配管を破損。
- ③ RCW配管破損箇所から放射性物質がRCW系統内に移行。
