取水モニタにおける指示変動要因調査について

2024年3月28日

東京電力ホールディングス株式会社

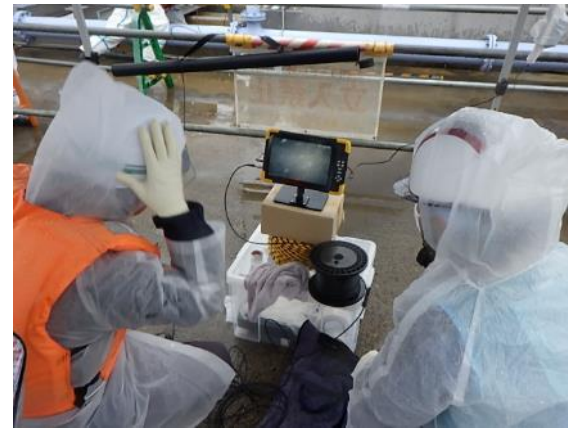
水中カメラによる周辺確認

- 水中カメラ投入の結果，取水モニタ周辺取水路（壁面，底面）への海藻等の異物付着は確認できなかった。
- 採取した海底土のCs-137濃度は約6,700 Bq/kgであり，2022年7月より実施している5号機取水路周辺の海底土モニタリングの結果と比べ，有意に高い値ではなかった。
- 取水モニタの指示値変動は取水路に堆積した海底土の影響ではないものと判断。

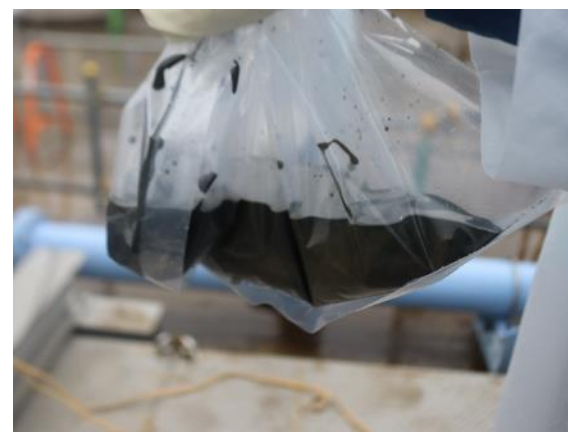
採取した海底土

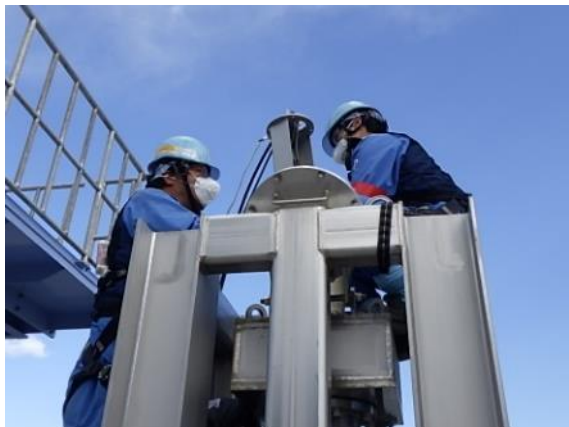
ガイドパイプ上部からの検出器等の引き抜き

- 線源校正等の単体試験の結果は良好であった。
- 外観目視による点検の結果，検出器内に浸水等の異常は確認されなかった。
- **10月から12月まで1カ月毎の測定データ（スペクトル）を比較したところ，Cs-137の光電ピーク領域内のカウントが上昇していることが確認された。**

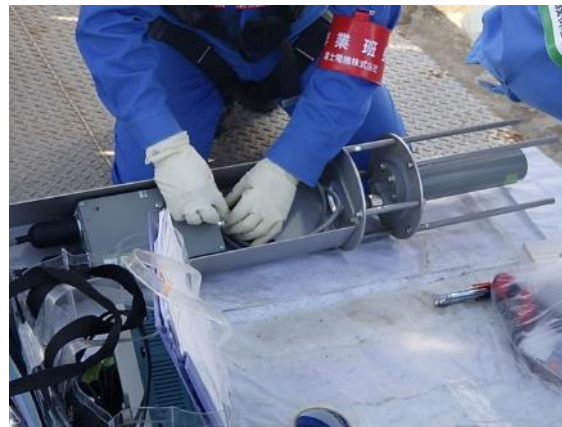
検出器取り外し

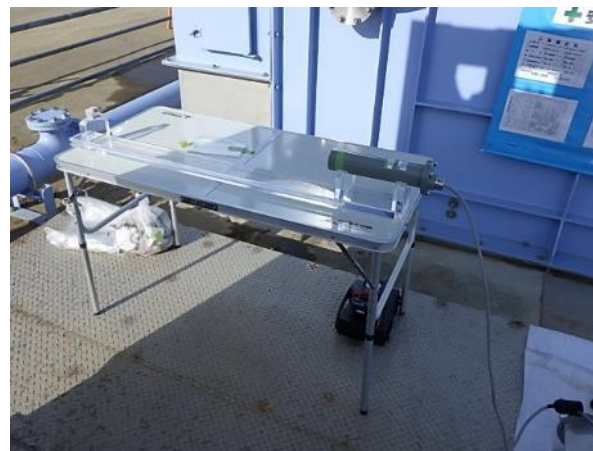
線源を用いた検出器性能試験の準備

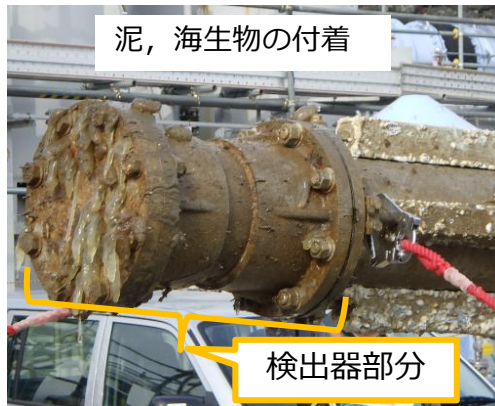
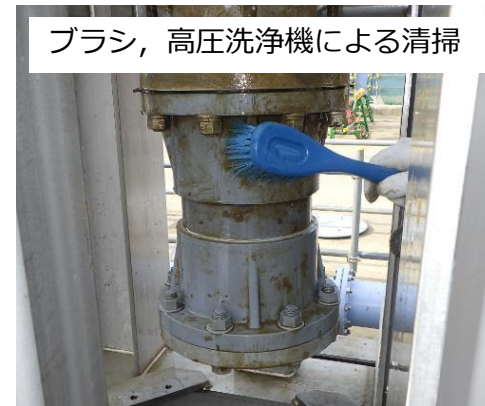
- ガイドパイプ（検出器を格納し、取水路海水中へ降ろすための構造物）を海水から引き抜き、目視確認した結果、**表面への海生物や泥の付着を確認**
- 表面付着物を採取した後、高圧洗浄機等による表面の清掃を実施したところ、**取水モニタの指示値は約8.6cpsから約3.5cpsまで低下した。**
- **表面付着物を採取し定性分析した結果、Cs-137およびCs-134が検出されたことから、測定データ（スペクトル）のCs-137ピーク低下は洗浄によるものであることが検証された。**

- 取水モニタの指示値上昇は、ガイドパイプ先端へのCs-137を含む泥および海生物等の付着によるものであったことから、異物付着対策として以下を実施する。
