1号機 PCV内部調査（気中部調査）について

2024年3月28日

東京電力ホールディングス株式会社

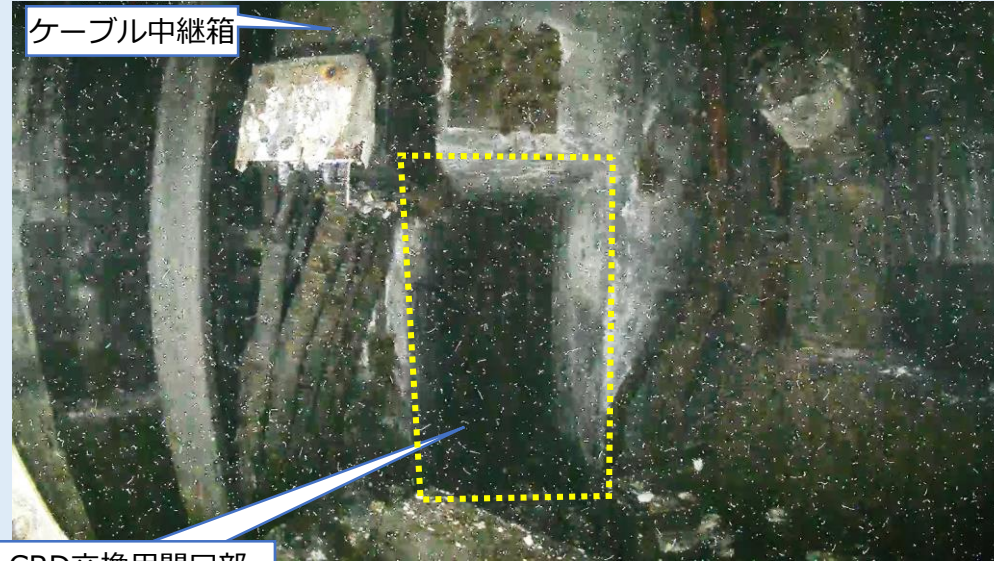
■ 写真①：ペDESTアル外から見たCRD交換用開口の様子。開口部前には落下物があるものの、ペDESTアル壁に大きな損傷はない。既設構造物は経年劣化と考えられる変色があるが、概ね形を保っている

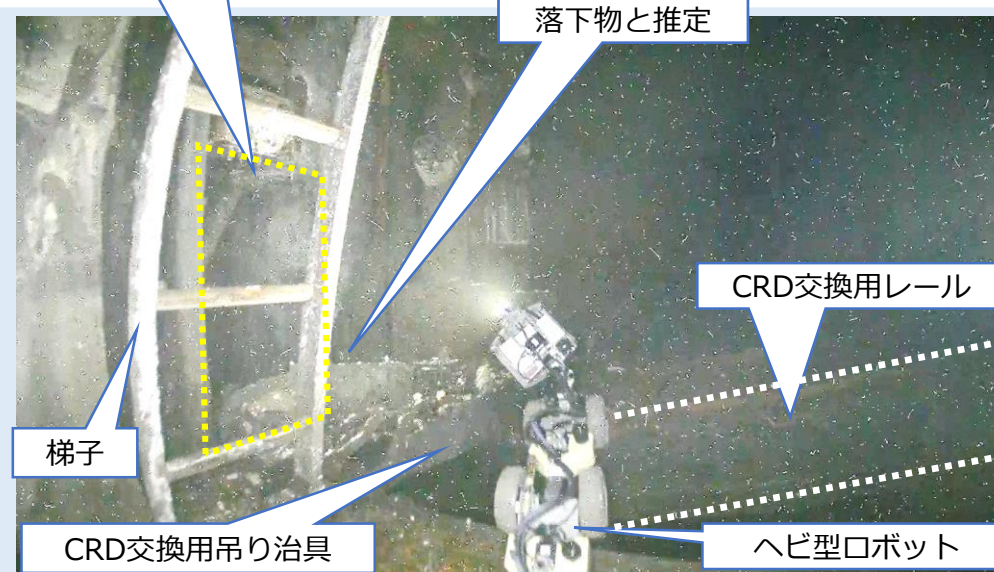
■ 写真②：CRD交換用開口部前のへビ型ロボットを俯瞰した写真。2月28日の調査でCRD交換用レール周辺に、目立った障害物が確認されなかったため、計画通りへビ型ロボットにてCRD交換用レールから無線中継を実施

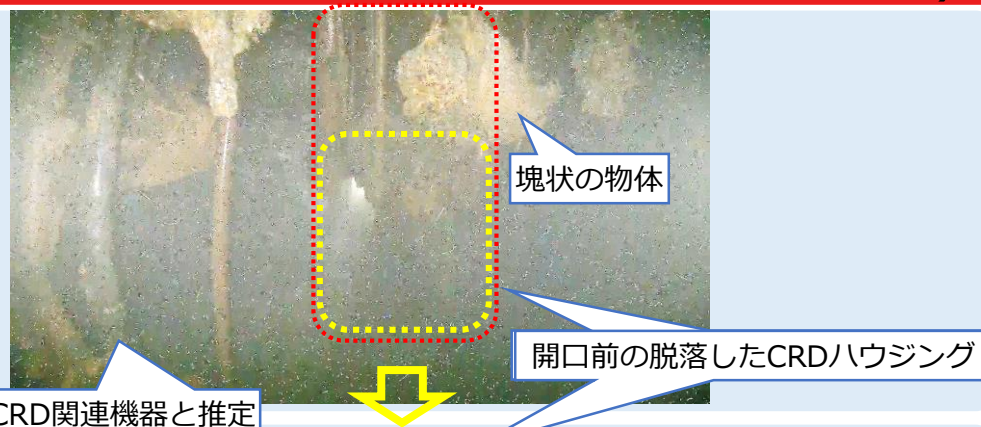
- 写真①：CRD交換用開口部付近をペデスタル内から撮影した写真。赤点線部が開口部を塞いでいる脱落したCRDハウジングである。

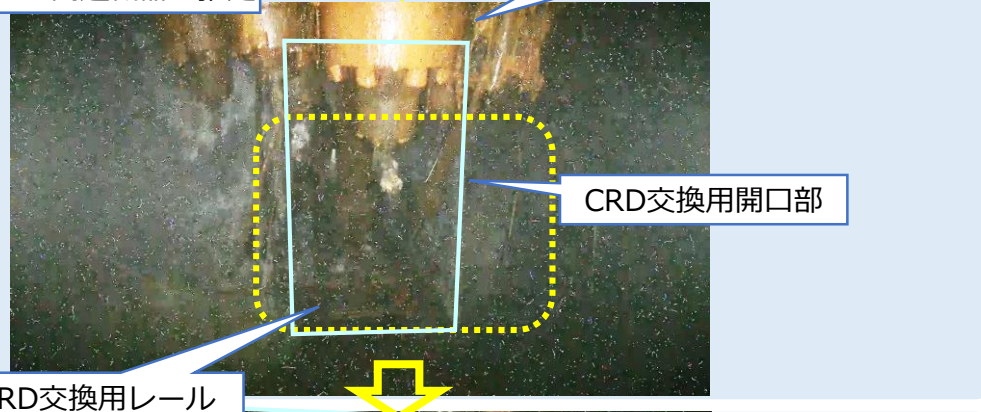
- 写真②：写真①の黄色点線枠の写真。脱落したCRDハウジングは1つではなく、複数のCRD関連機器がまとまって脱落している。

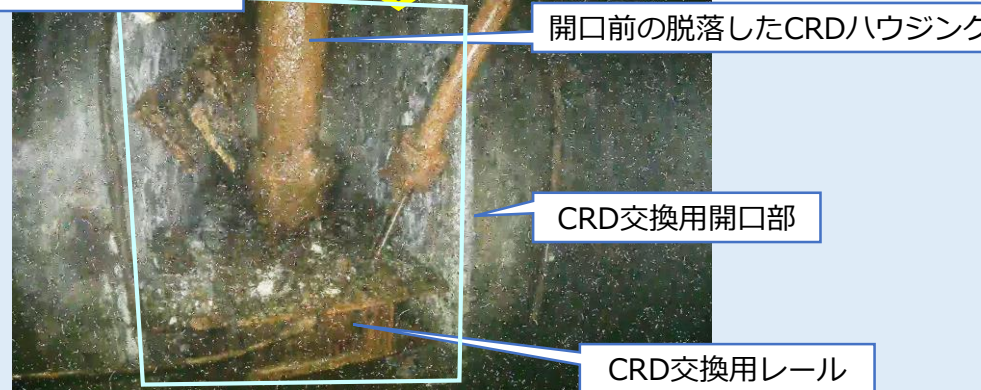
- 写真③：写真②の黄色点線枠の写真。脱落したCRDハウジングの下部はCRD交換用レールの上に落下していると推定。

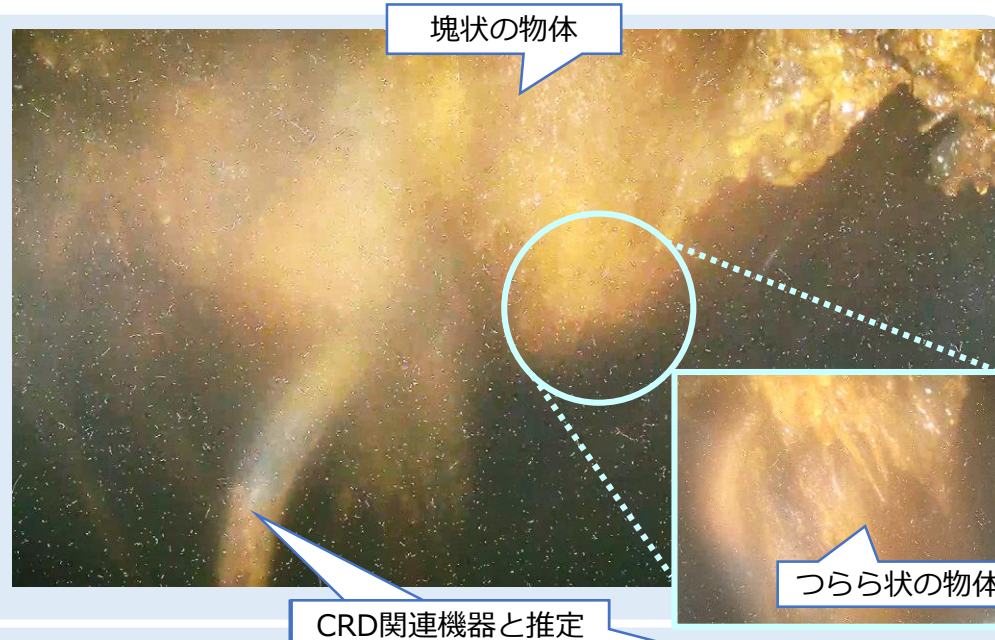
- 写真①：CRD交換用開口部付近の脱落しているCRDハウジングの上部の塊状の物体。塊状の物体の中にはつらら状になっている部位がある。上部に集中して固まっていることから、上方より移行してきたものと推定。

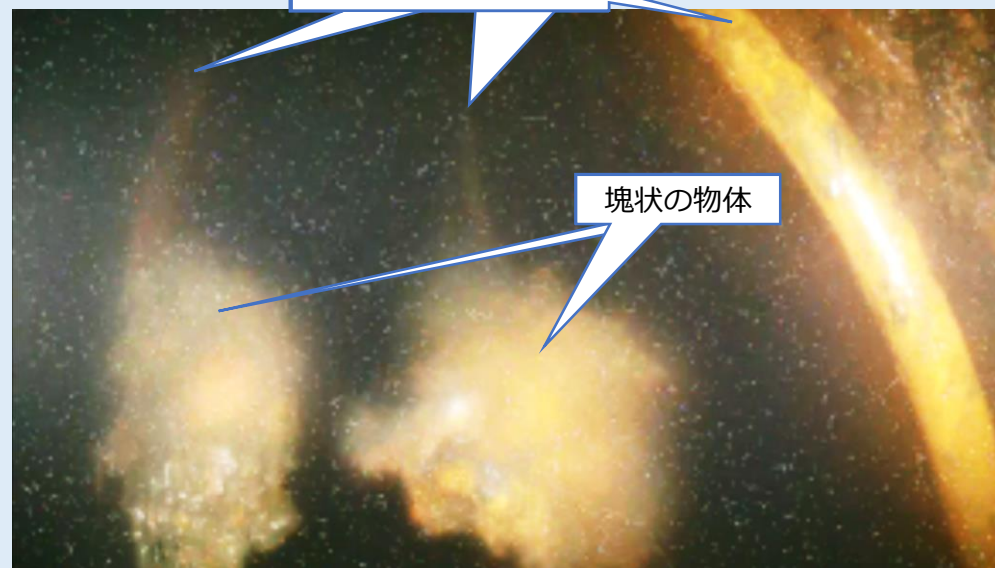
- 写真②：CRD交換用開口部付近の脱落しているCRDハウジングよりもペデスタル内側にある塊状の物体。CRD関連機器にぶら下がるように固まっている。写真①と同様に、上方より移行してきたものと推定。

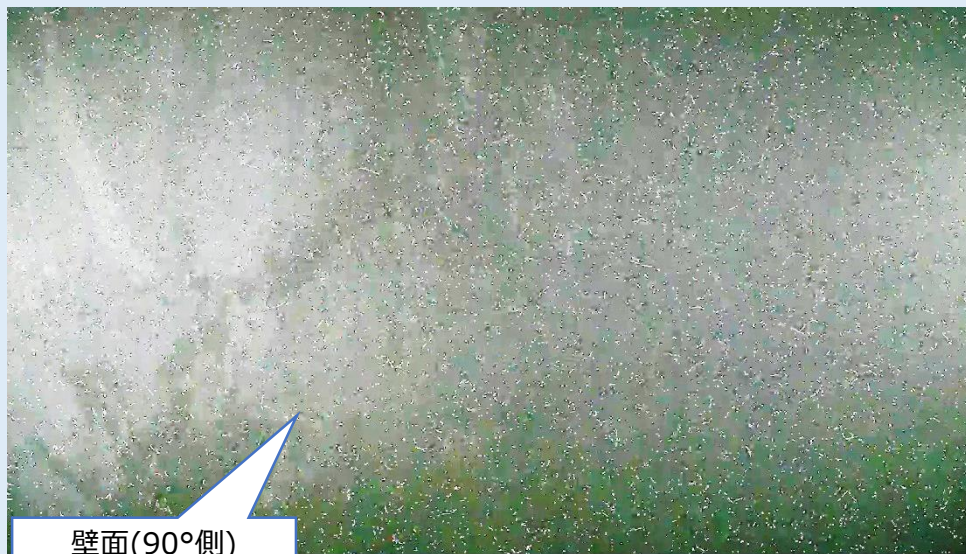
■ 写真①：ペデスタル内90°側のペデスタル壁面の様子。一部変色がみられるものの、著しい損傷は確認されず、コンクリートが残存している。なお、当該壁面には、震災前より既設設備はないため、機器は確認されていない。

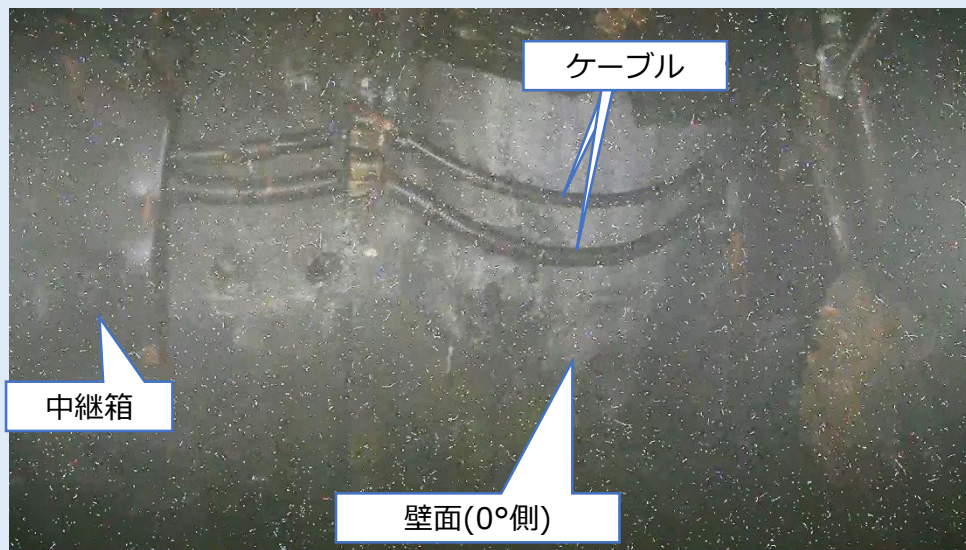
■ 写真②：ペデスタル内0°側のペデスタル壁面の様子。写真①と同様に一部変色があるが、著しい損傷は無く、コンクリートが残存している。また、ケーブルの中継箱等が確認されており、変色及び変形していると推定。

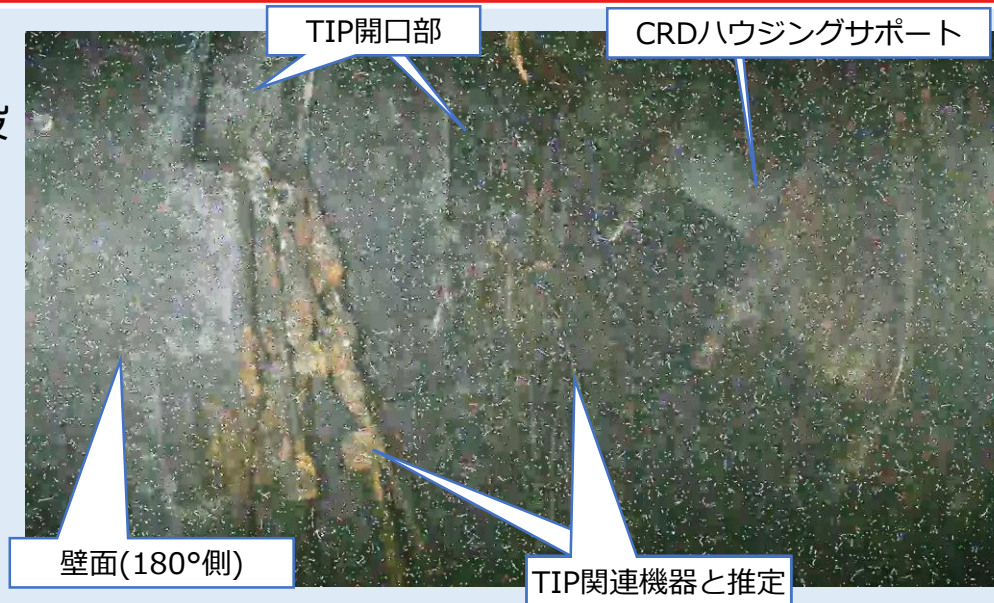
■ 写真①：ペDESTAL内180°付近の様子。既設のTIP開口部があり、TIP関連機器と推測される機器が下方方向に垂れている。ペDESTAL壁面については、0°および90°付近と同じく著しい損傷は確認されていない。

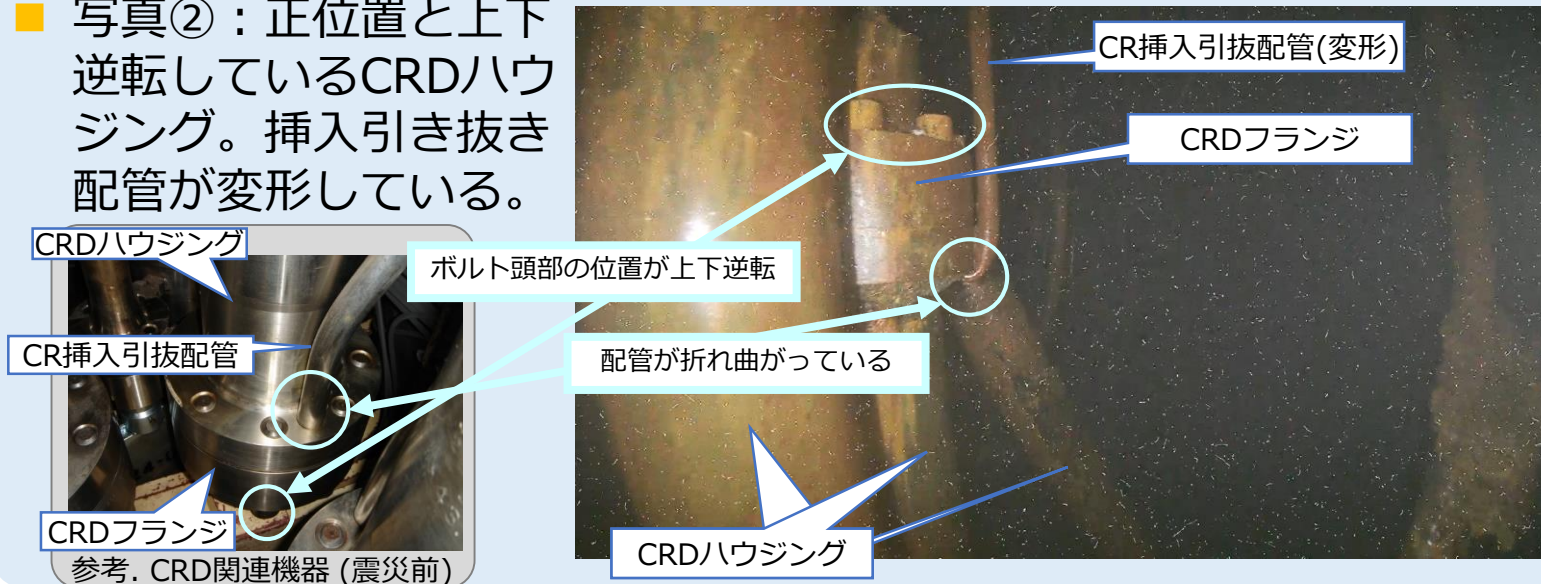
■ 写真②：正位置と上下逆転しているCRDハウジング。挿入引き抜き配管が変形している。

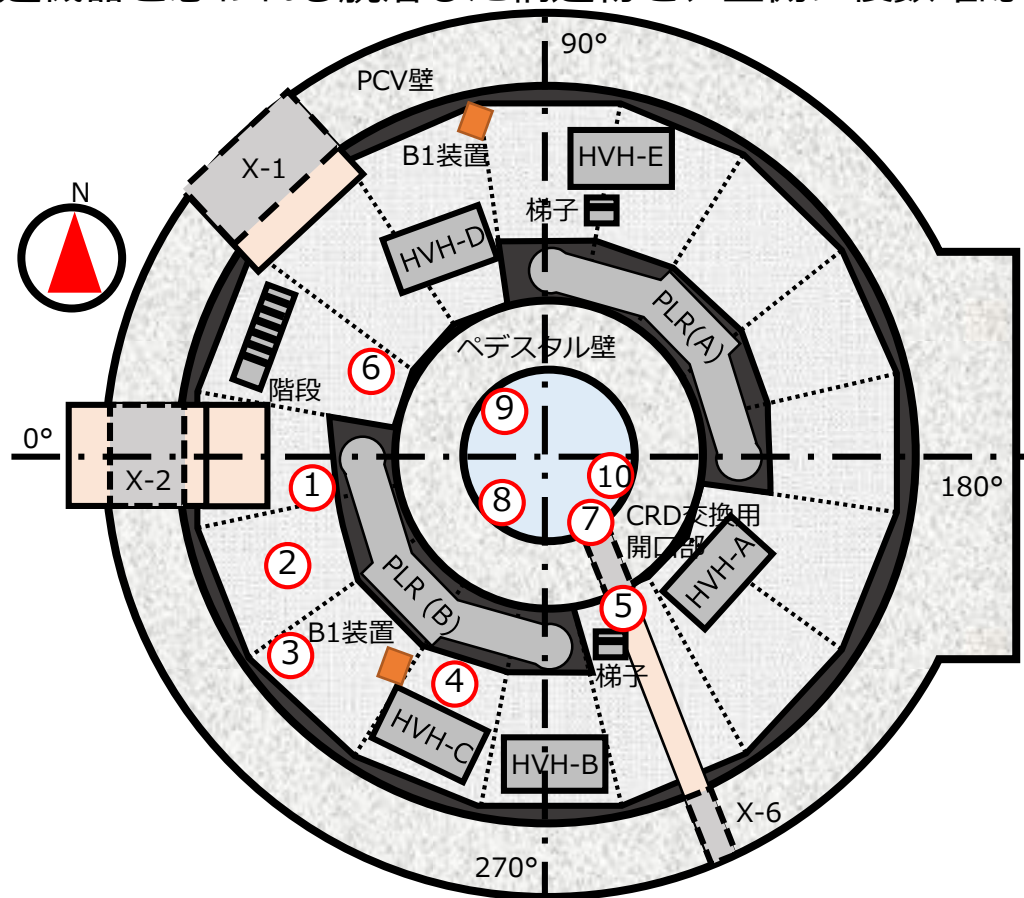
- ペDESTAL外でのグレーチング上には、過去の調査でも確認されている、鉛遮蔽マット等の落下物を確認
- CRD交換用開口部前にはCRDレールを吊るためのチェーンブロックと思われる落下物を確認
- ペDESTAL内ではCRD交換用開口部周辺以外にも、CRD関連機器と思われる脱落した構造物を、壁側に複数確認

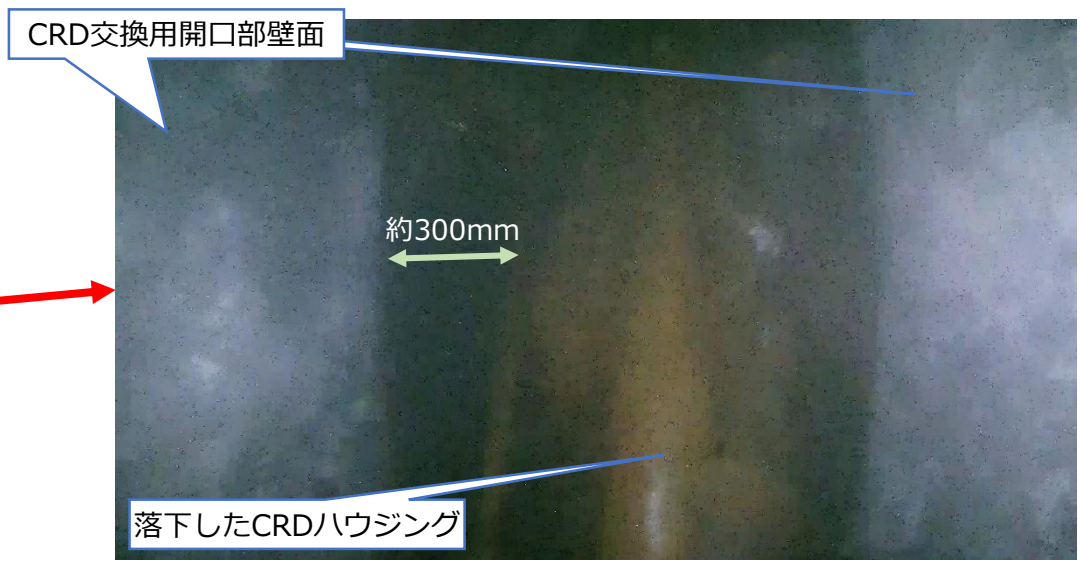
写真1. CRD交換用開口の状況(ちらつき補正後)

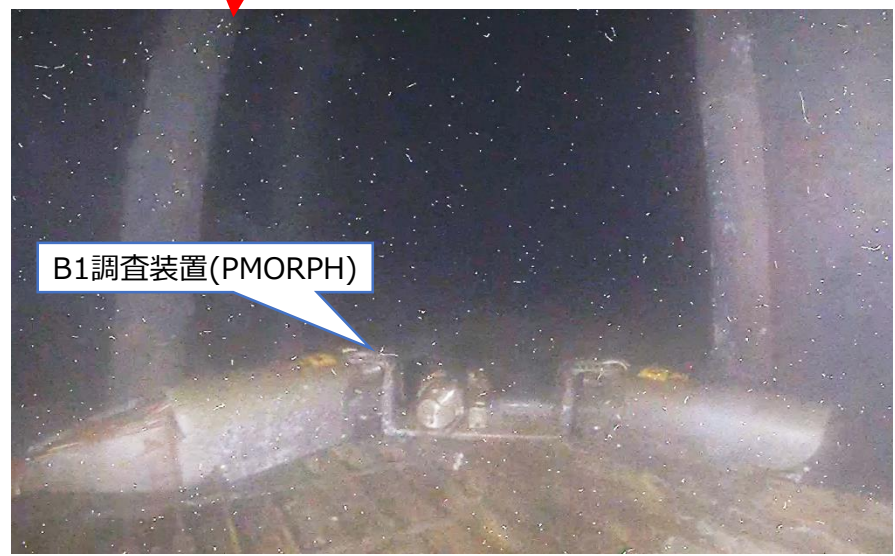
写真2. 南側B1調査装置(PMORPH)の残置状況

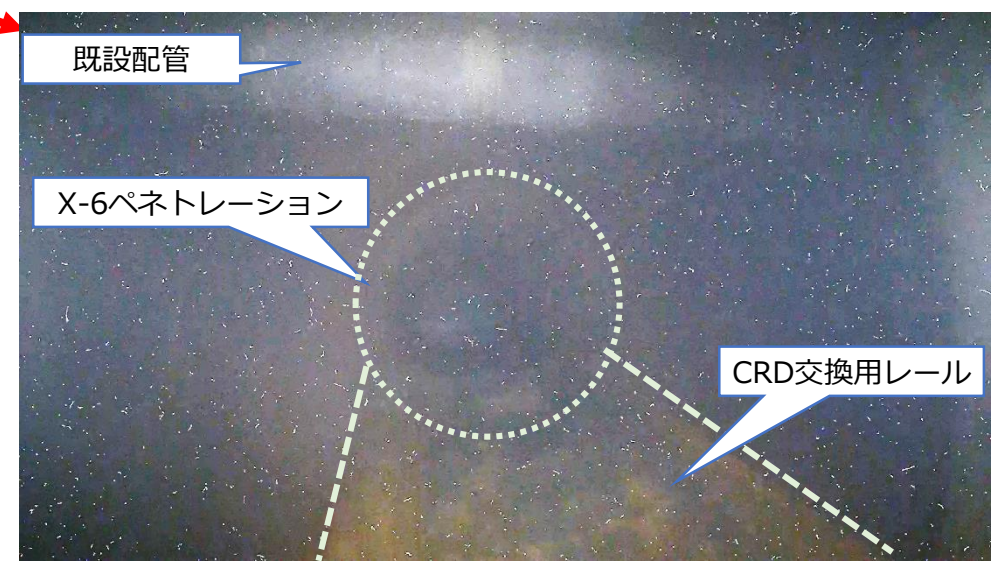
写真3. X-6ペネトレーションの状況

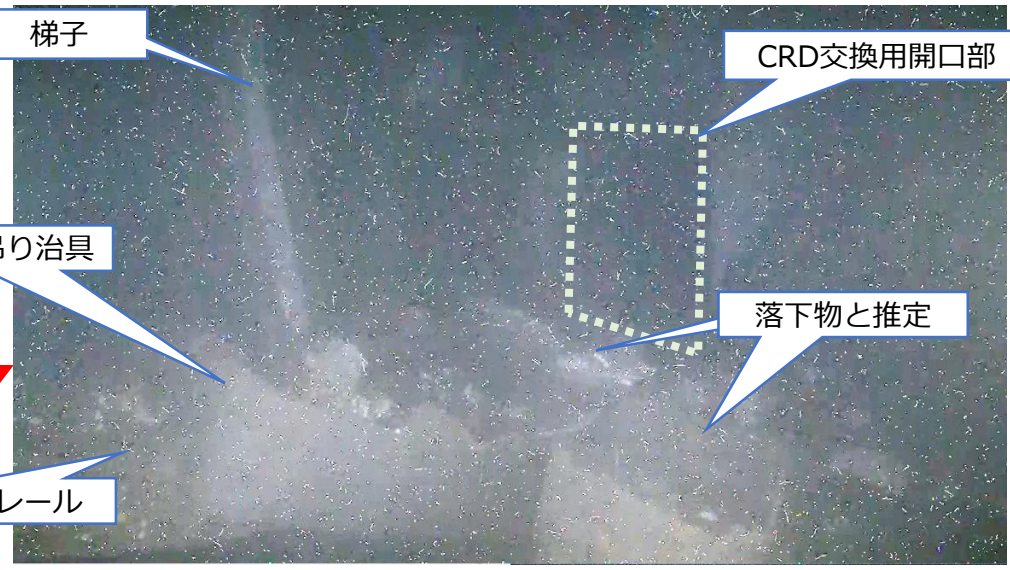
写真1. CRD交換用レール状況①

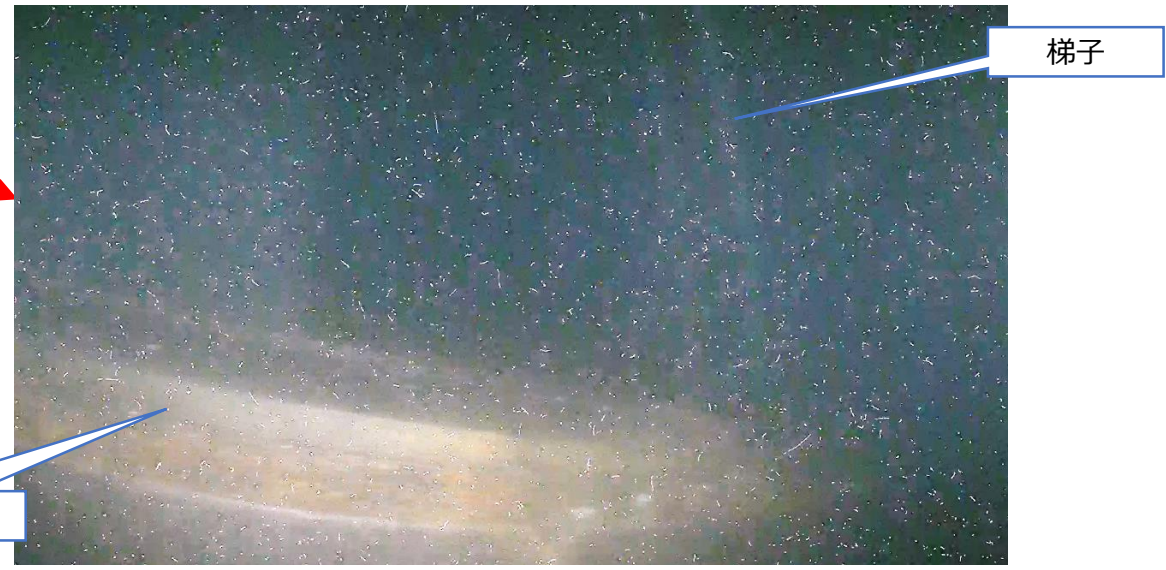
写真2. CRD交換用レール状況②

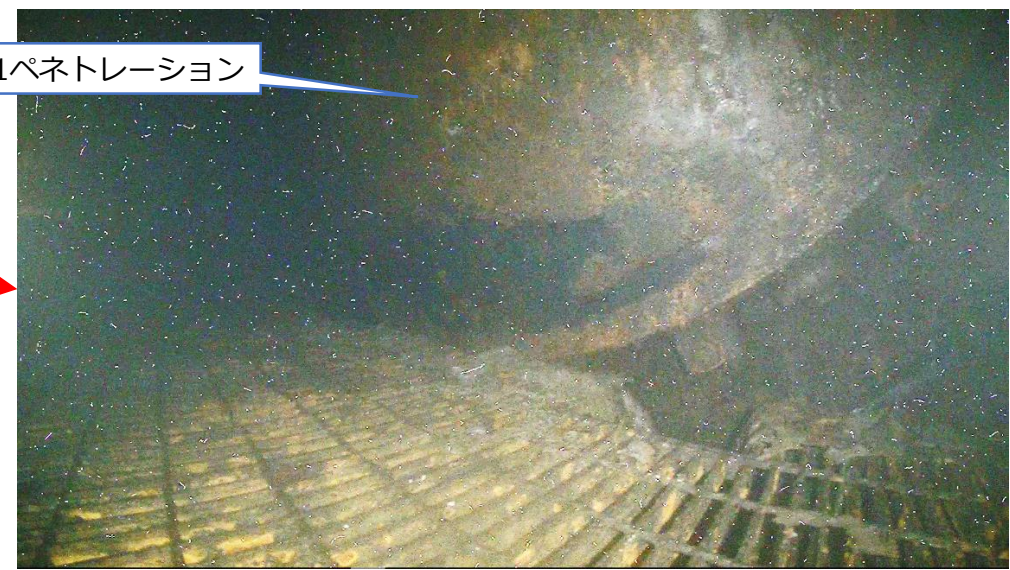
写真1.X-1ペネトレーションの状況

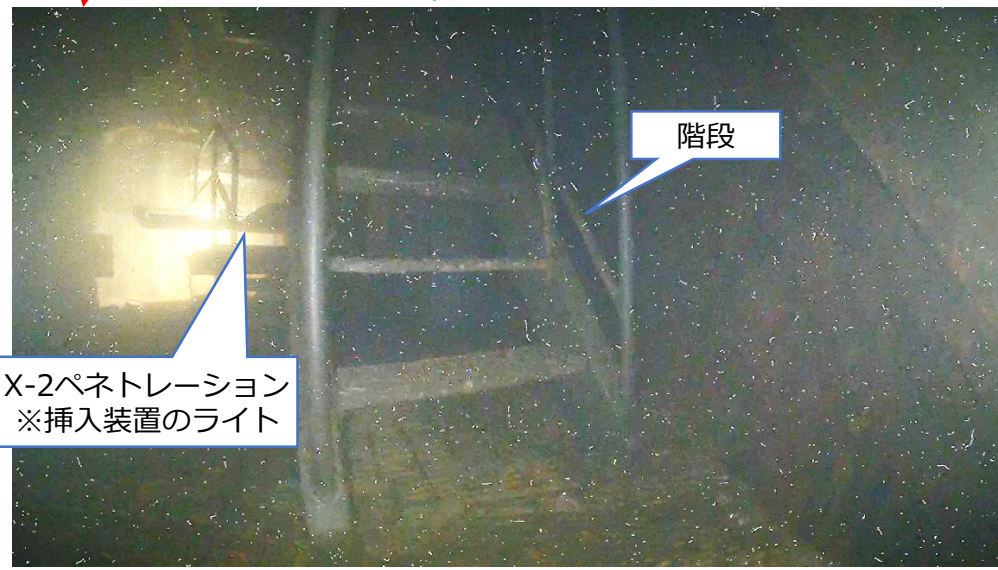
写真2.階段の状況

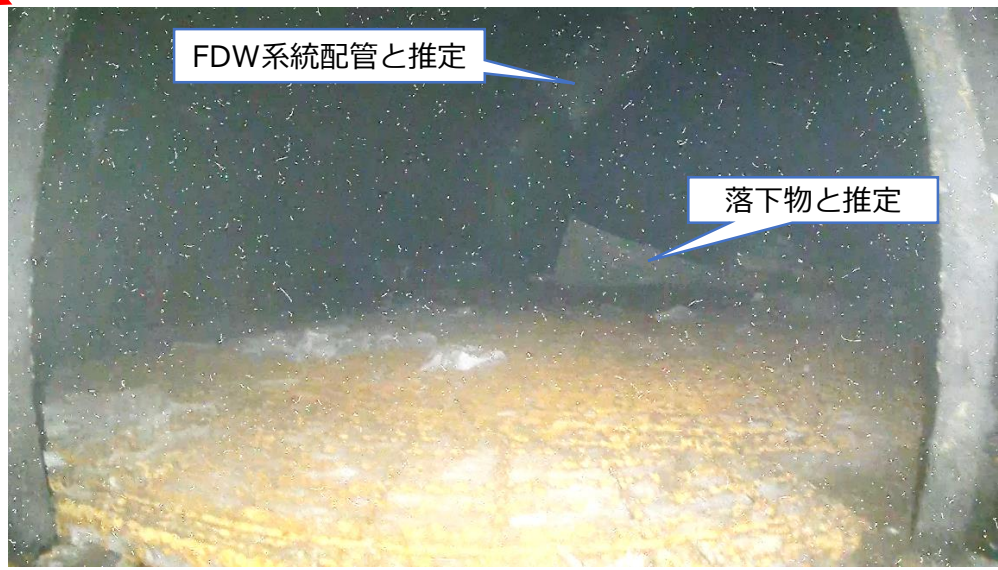
FDW系統配管と推定

落下物と推定

写真3.2FLの状況

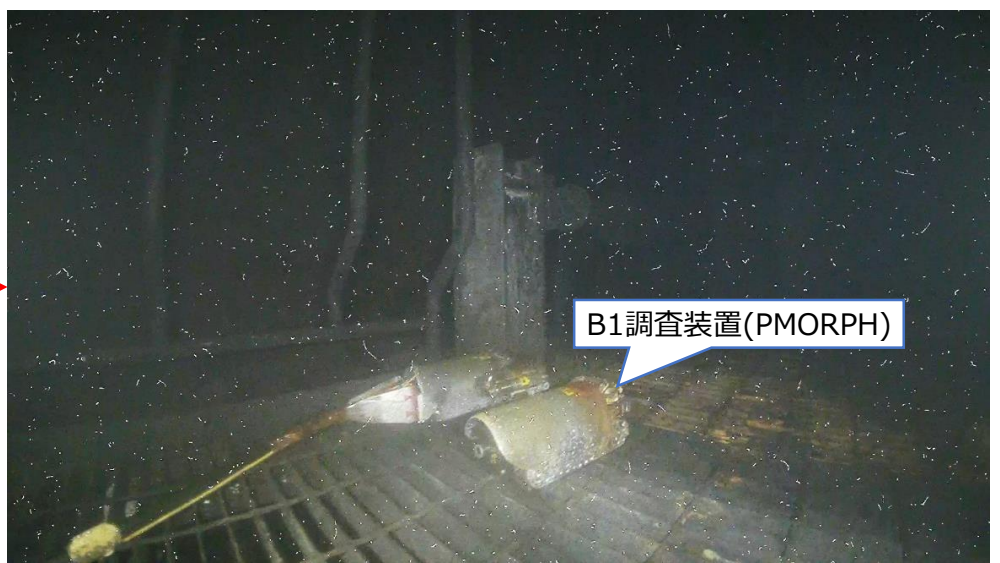
写真1.北側B1調査装置(PMORPH)の残置状況

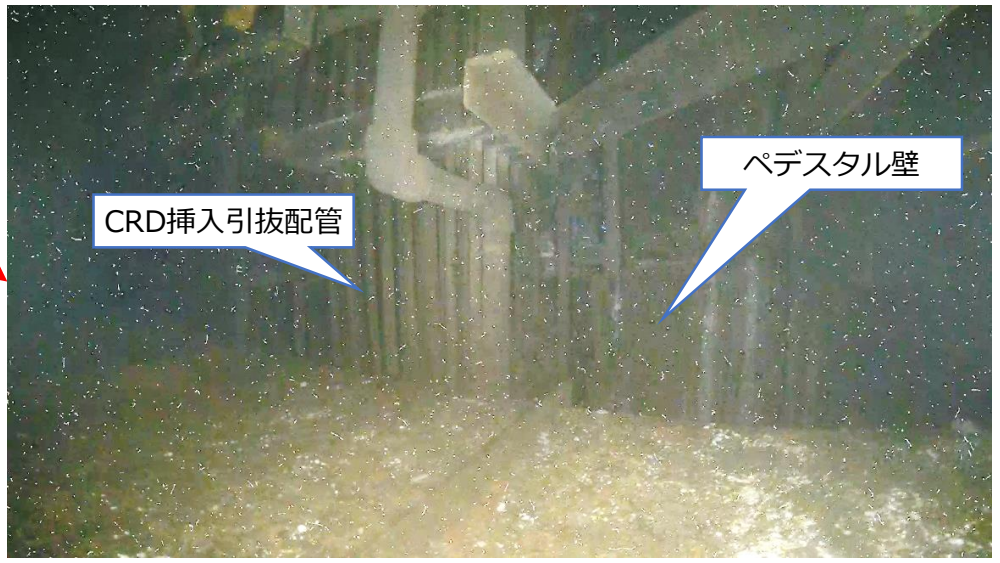
写真2.CRD挿入引抜配管の状況

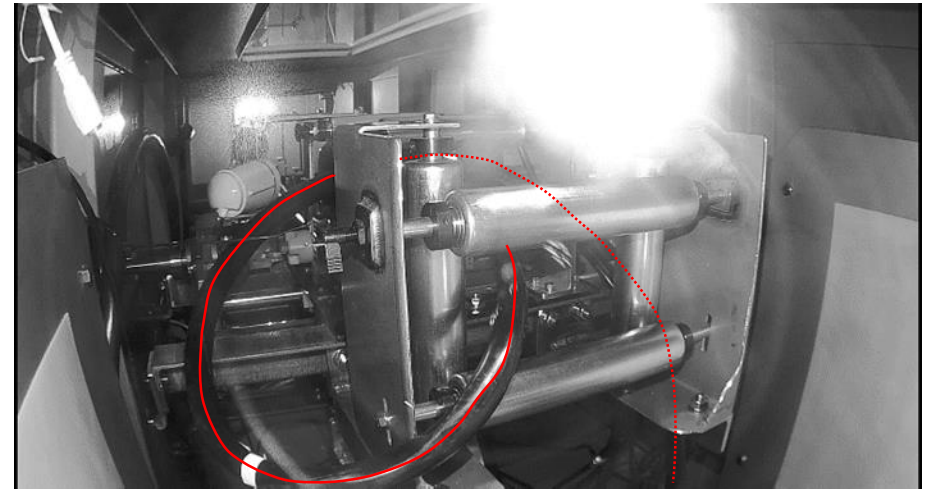
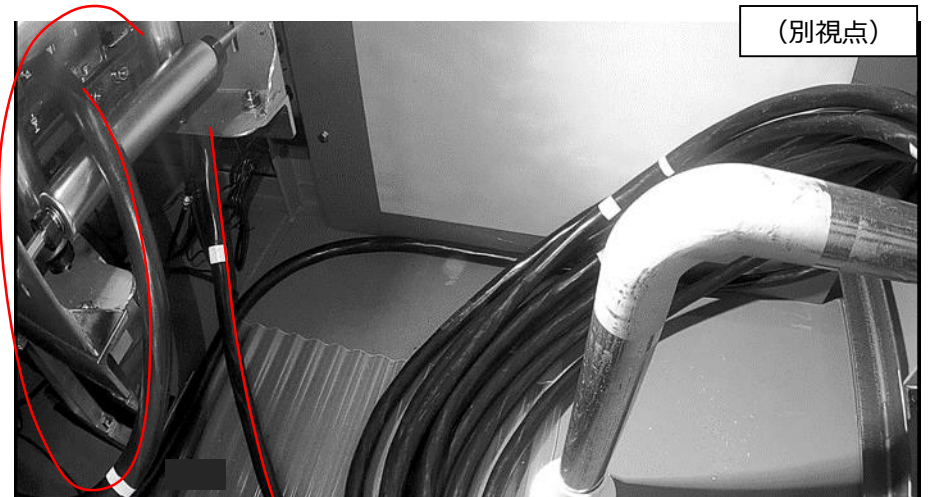
— : ケーブルルート 事案発生時

- ヘビ型ロボットの有線ケーブルが延伸できなくなった原因を調査した結果、ケーブル送り出し操作時に、シールボックス内のケーブルガイドローラ※取り付け台座に有線ケーブルが巻き付いたことにより、有線ケーブルをPCV側へ送り出せなくなることを確認しました。
- 3月8日までに再発防止対策の有効性を確認できたことから、3月14日に小型ドローンを用いたペDESTAL内部の調査を実施する予定です。
- 一連の作業にあたっては、周辺環境に影響を与えないよう、安全を最優先かつ慎重に進めてまいります。

- 通常は有線ケーブルがケーブルガイドローラを介してケーブル巻取機に導かれるルートを通ります。
- 本事案では有線ケーブルがたわむことによって通常とは異なるケーブルルートとなることで、ケーブルガイドローラ取り付け台座に引っ掛かり、ケーブルを延伸することができなくなりました。
