6号機高圧電源盤6Cの電源停止 及び火災報知器の作動について

2024年6月27日

東京電力ホールディングス株式会社

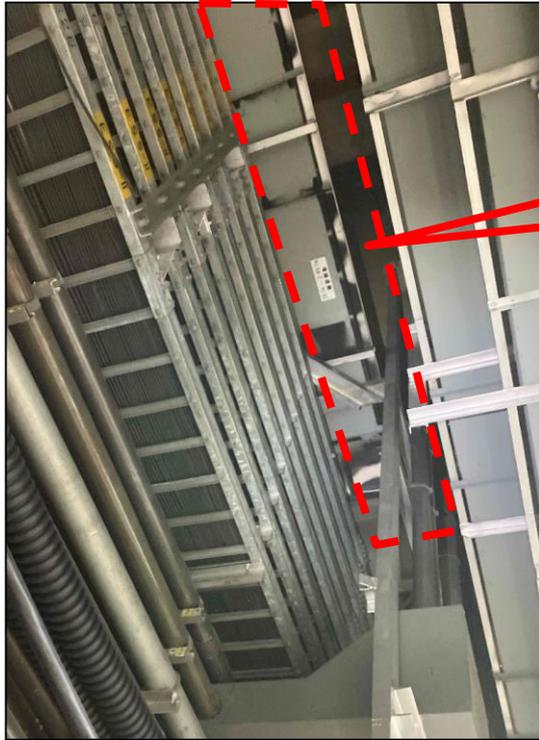
相非分割母線(見上げた状況)

相非分割母線ダクトカバー及び相非分割母線本体にアークによる損傷を確認 (6/19)

6/18に相非分割母線のダクトサポート付近に変色があることを確認
当該部分について、6/19に調査を実施

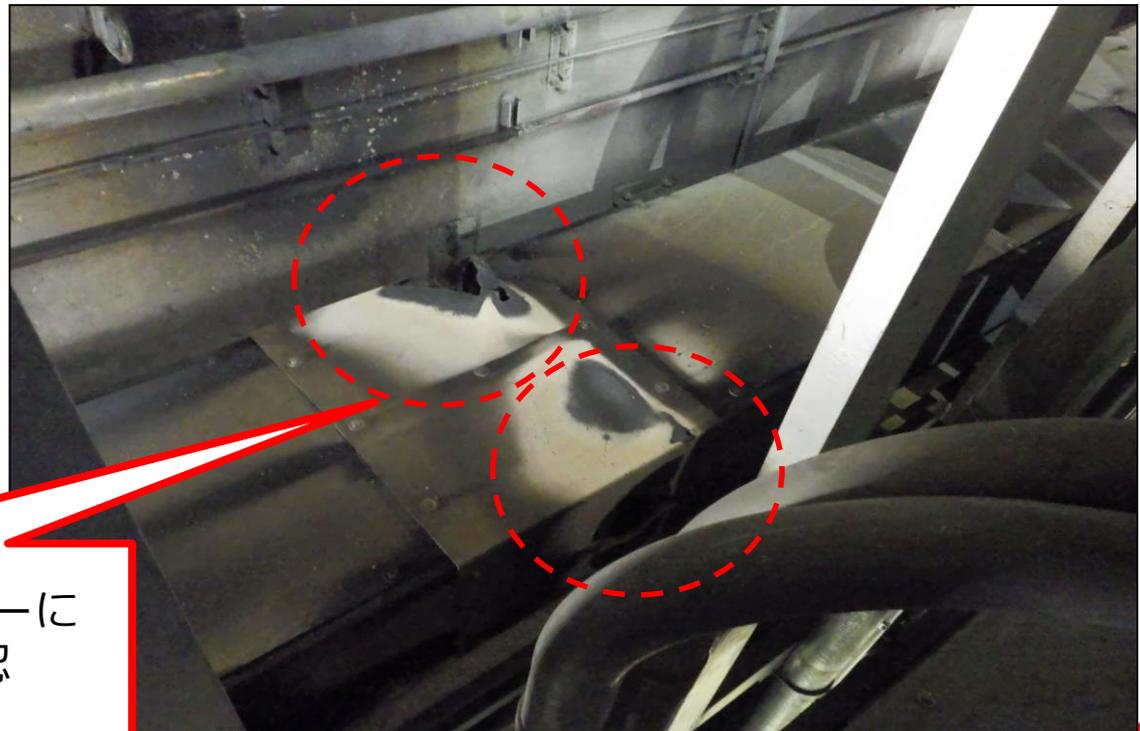
相非分割母線(上から見た状況)

相非分割母線のダクトカバーに
アークによる損傷を確認

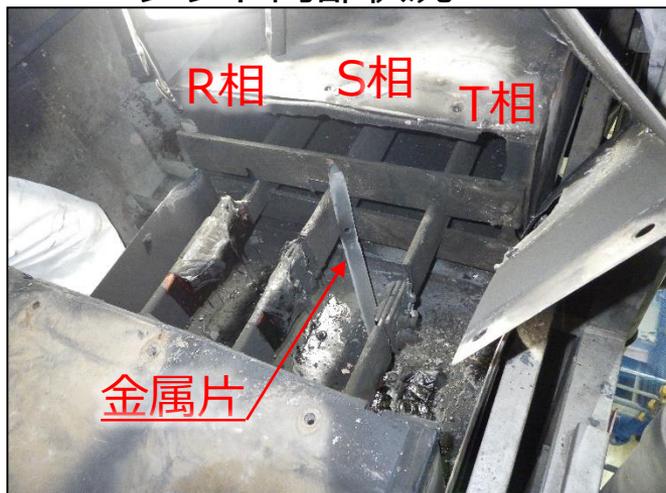
<事故推定箇所>

- しゃ断器の点検結果および相非分割母線の絶縁抵抗測定結果、相非分割母線のダクトサポートの変色状況を確認 (6/18)
- 相非分割母線外観確認の結果、相非分割母線ダクトカバー及び相非分割母線本体にアークによる損傷を確認 (6/19)
- 現場状況から、短絡が発生し導体および絶縁物が溶融したものと推定
- ダクト開放時に金属片が確認されたが、金属片がダクト構造物であるか、当該金属片が短絡の原因であるかについては調査中

- ダクト内の金属片調査
 - ・ 金属片が短絡原因であるか
 - ・ 金属片がダクト構造物か否か
- 短絡に至るメカニズム
- 当該損傷部以外の相非分割母線の健全性確認
- 上記を踏まえた応急復旧方法の検討

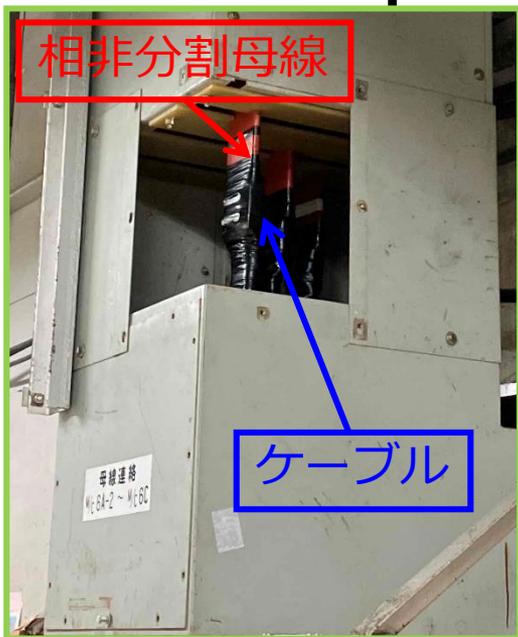
相非分割母線ダクトサポート
付近に変色している箇所が
あることを確認

ケーブルとノンセグ接続部
の健全性は確認済み
