建屋周辺の地下水位、汚染水発生状況

2024年 6月27日

東京電力ホールディングス株式会社

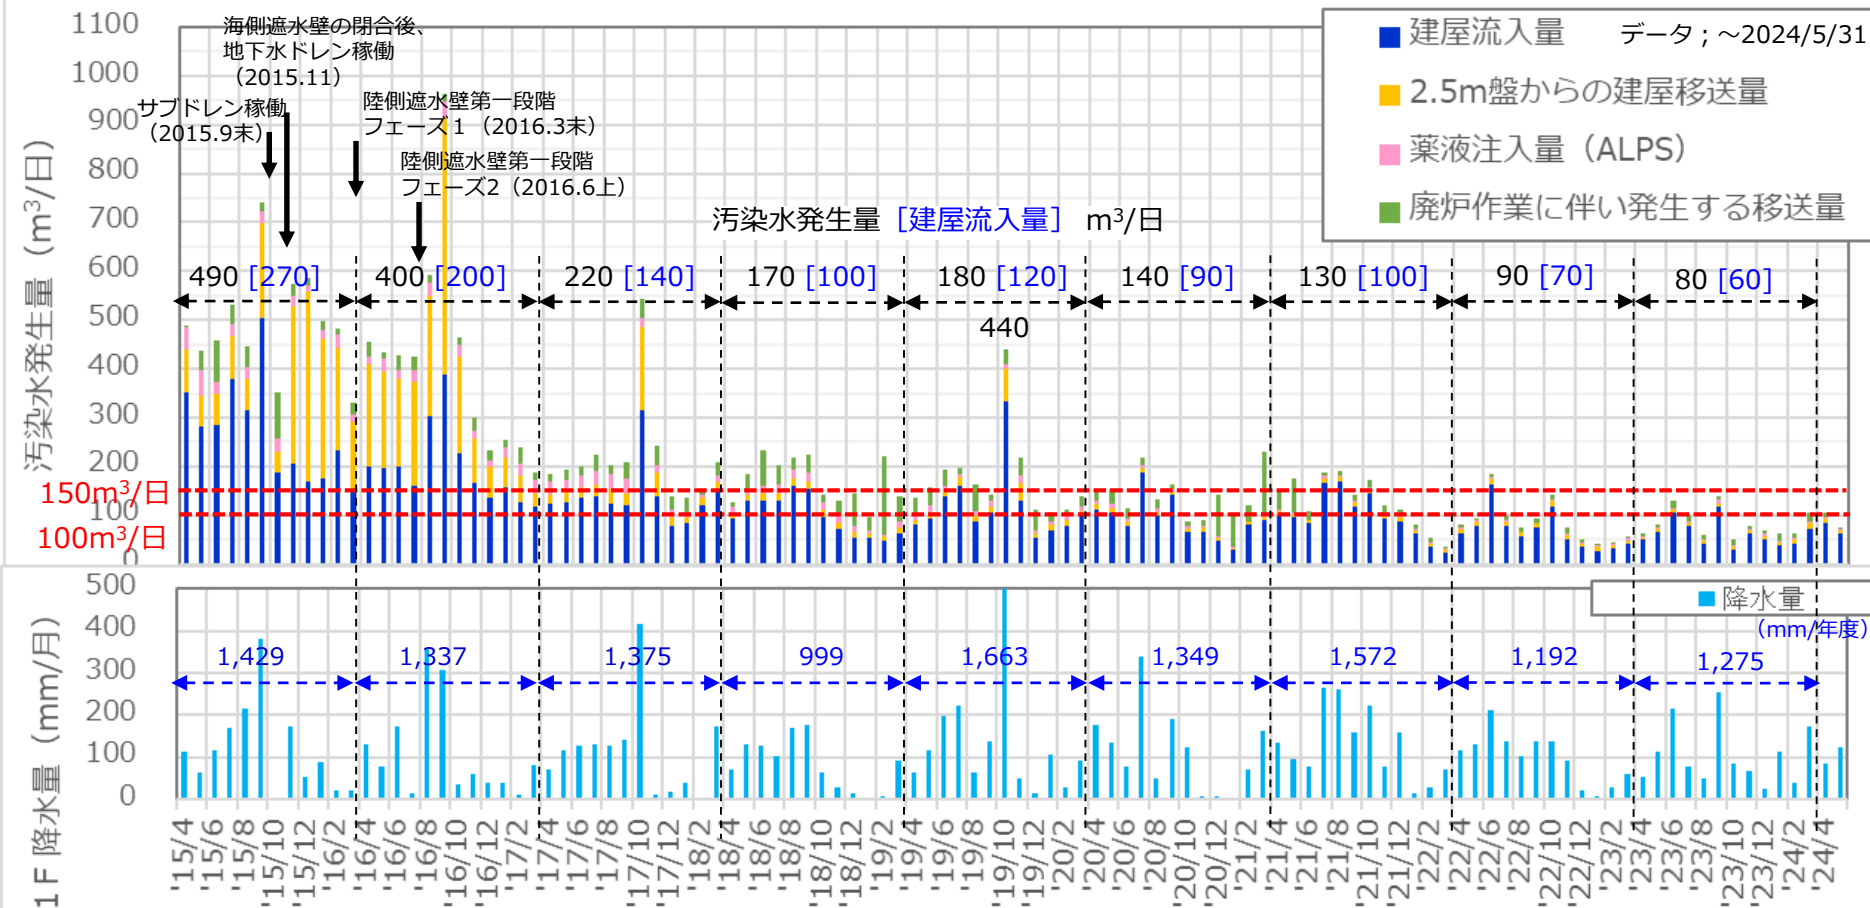
2. 汚染水発生量の推移

- 2023年度は、フェーシング等の対策の効果により、建屋流入量が2022年度と比較して抑制されており、汚染水発生量は約80m³/日と既往最小となった。降水量は1,275mm であり、平年雨量約1,470mmと比較すると約200mm少ない。平年雨量相当だったとしても、汚染水発生量は約90m³/日程度と評価される。
- 2024年度は、4月は3月の降雨影響が残り、建屋流入量が多い状況が確認されたが、5月は地下水位の低下とともに建屋流入量が低減し、汚染水発生量は100m³/日を下回る状況である。引き続き注視していく。

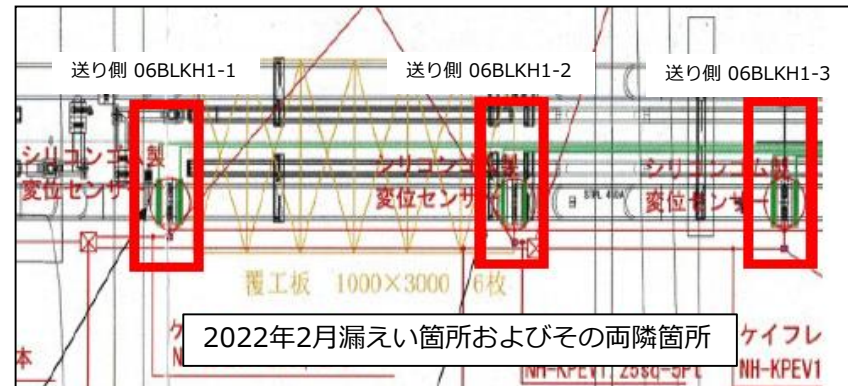
取付箇所：2,3号間山側（3箇所）

2022年2月漏えい箇所およびその両隣箇所

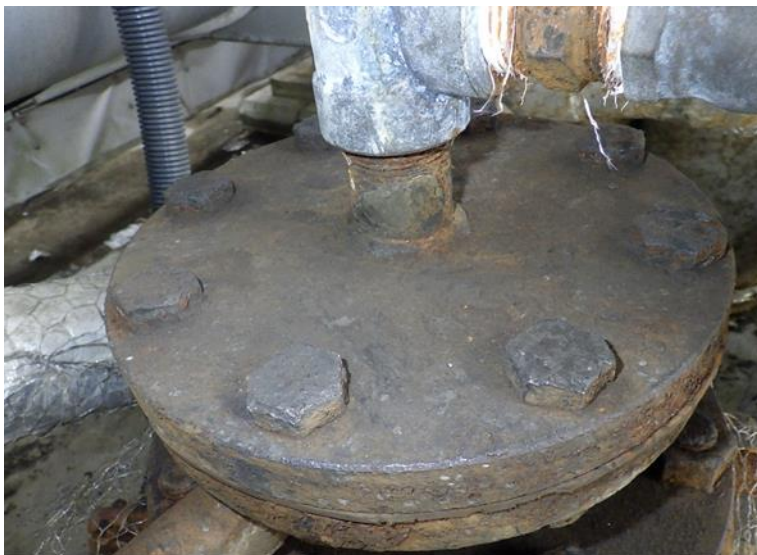
- 昨年度から予防保全の取り組みとして、凍結管頭部（地上部）の外観点検を開始。
- 一部の凍結管頭部（地上部）において、錆が認められた。
- 今後は、外観点検後に清掃および防錆塗装を実施し、併せて錆の発生箇所の詳細調査を実施予定。

清掃前の凍結管

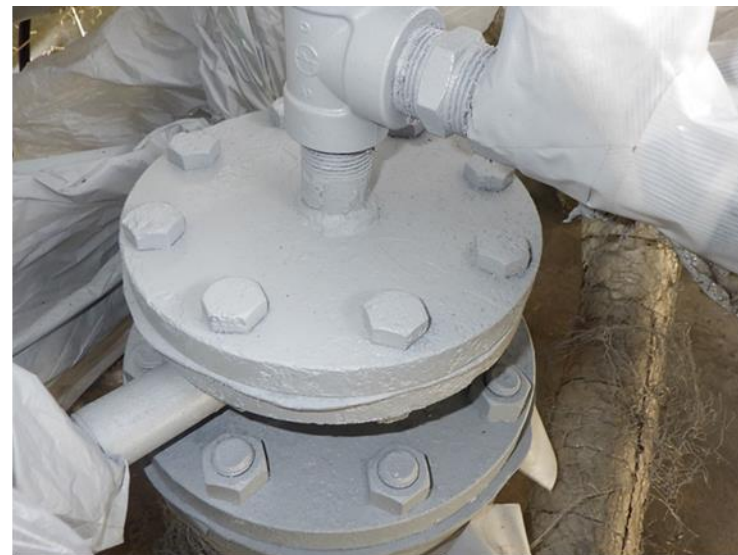
防錆塗装後の凍結管

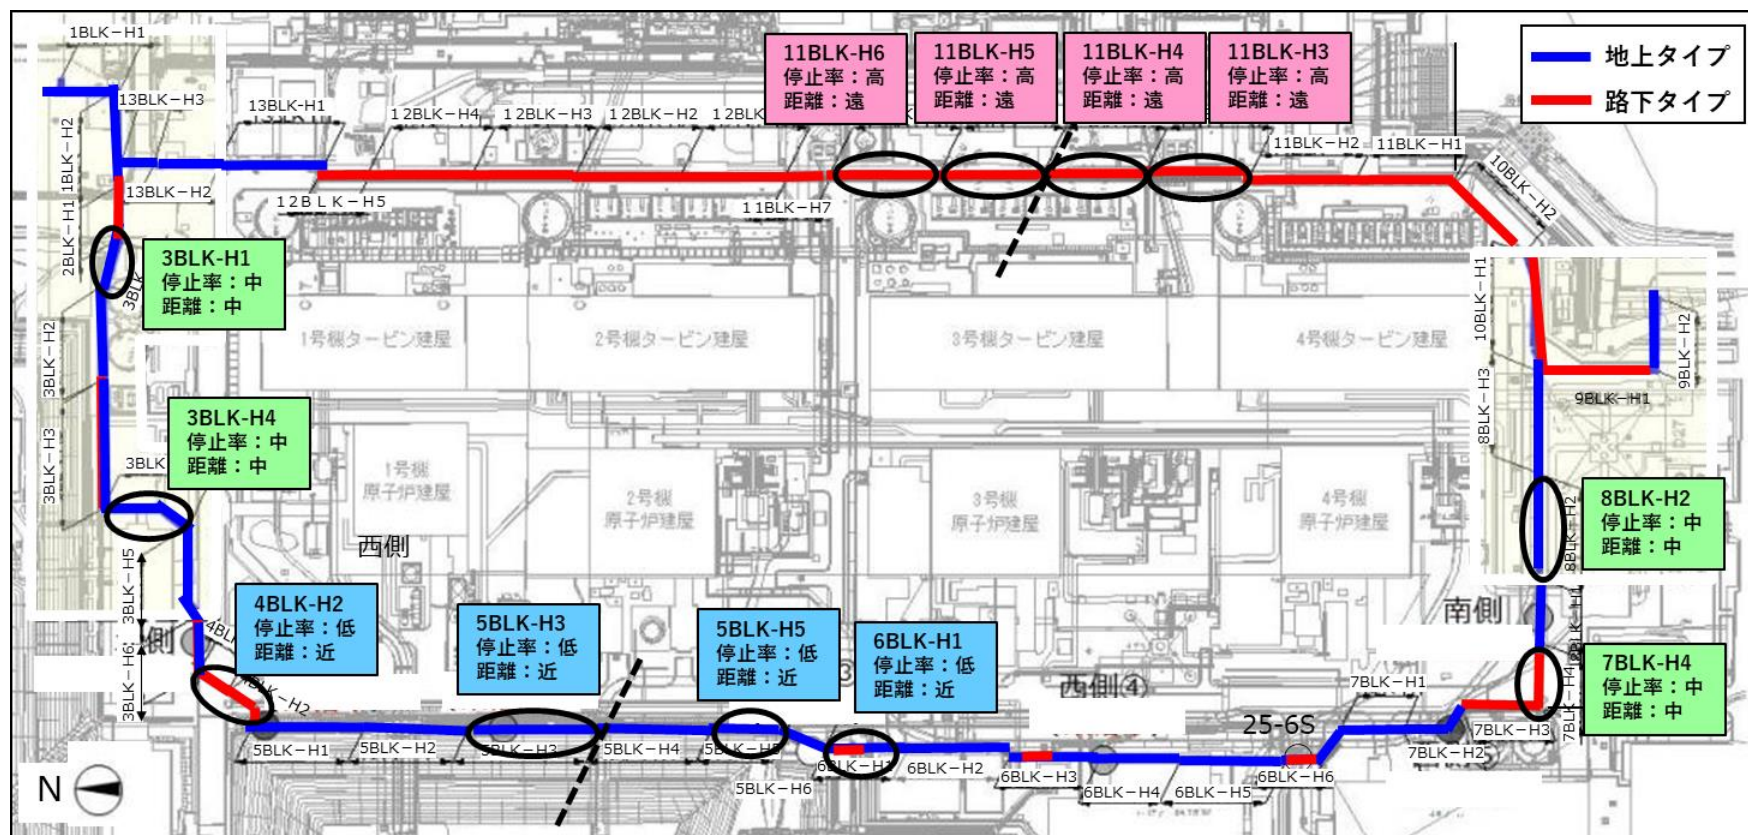
図 調査位置平面図

- 凍結管内管の調査位置は「ライン供給の停止率」および「供給元からの距離」の異なる組み合わせを12箇所選定した。
- 2022年度、2023年度の計測実績から、凍結管本体（地中部）内管の減肉はほとんど進行していないことを確認した。
- 2024年度も同じ箇所を調査し、3カ年の計測実績を踏まえて、減肉の進行性を評価する予定。

厚さの許容差(JIS) : $3.4 \pm 0.5\text{mm}$

計測実績(2022年度) : 3.16mm~3.68mm

計測実績(2023年度) : 3.16mm~3.66mm
