# 増設雑固体廃棄物焼却設備の火報作動事案 対策の進捗状況について

2024年7月25日

東京電力ホールディングス株式会社

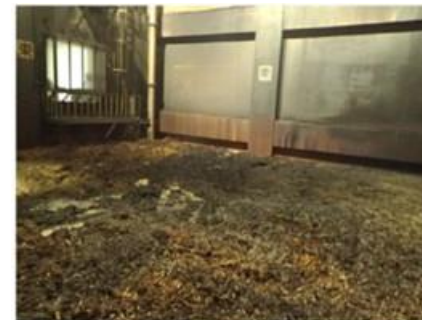
3/7撮影 廃棄物貯留ピット内の状況

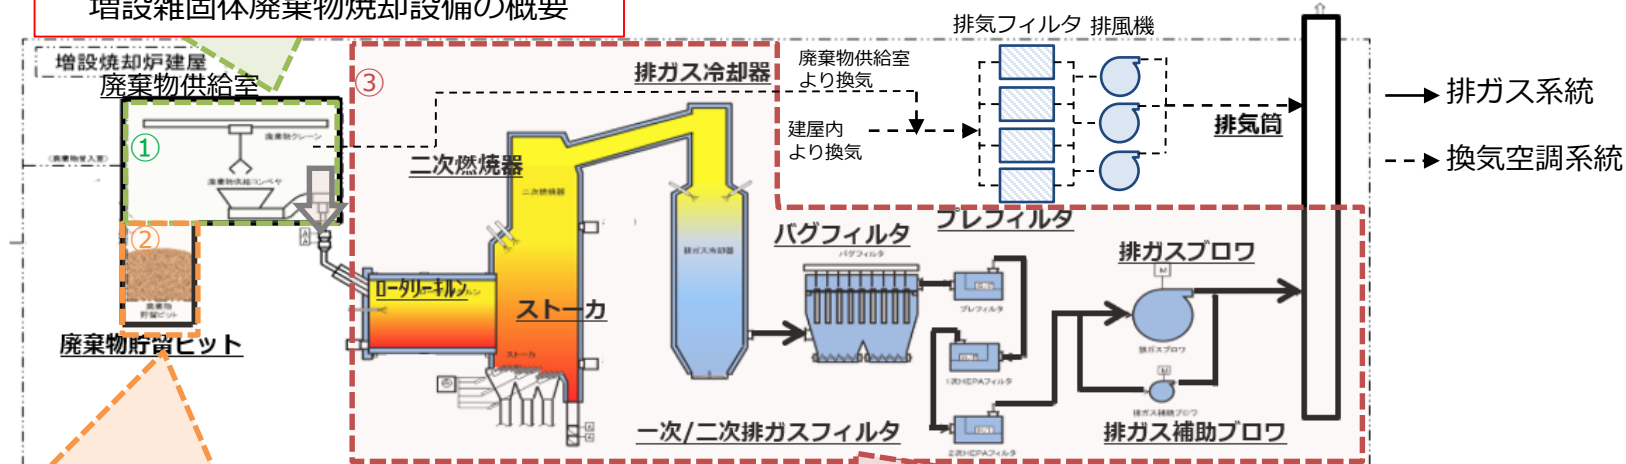
増設雑固体廃棄物焼却設備の概要

- ①廃棄物供給室及び②廃棄物貯留ピットはエリア全域の清掃および機器の更新が必要
- 上記エリア以外についても水蒸気やタール状物質が付着した個所があり、機器や建屋内の清掃および更新が一部必要
- ③焼却設備主要機器の内部については異常無を確認済み

- 全体的にタール状物質が部屋に付着。清掃・更新が必要。
- クレーンやコンベアの動的機器や制御盤は更新が必要。

- 水蒸気・ガスを系統内に吸込
- 系統内部の状況を確認し、異常無
- 壁面・床や制御盤等の機器は被水し、更新が必要

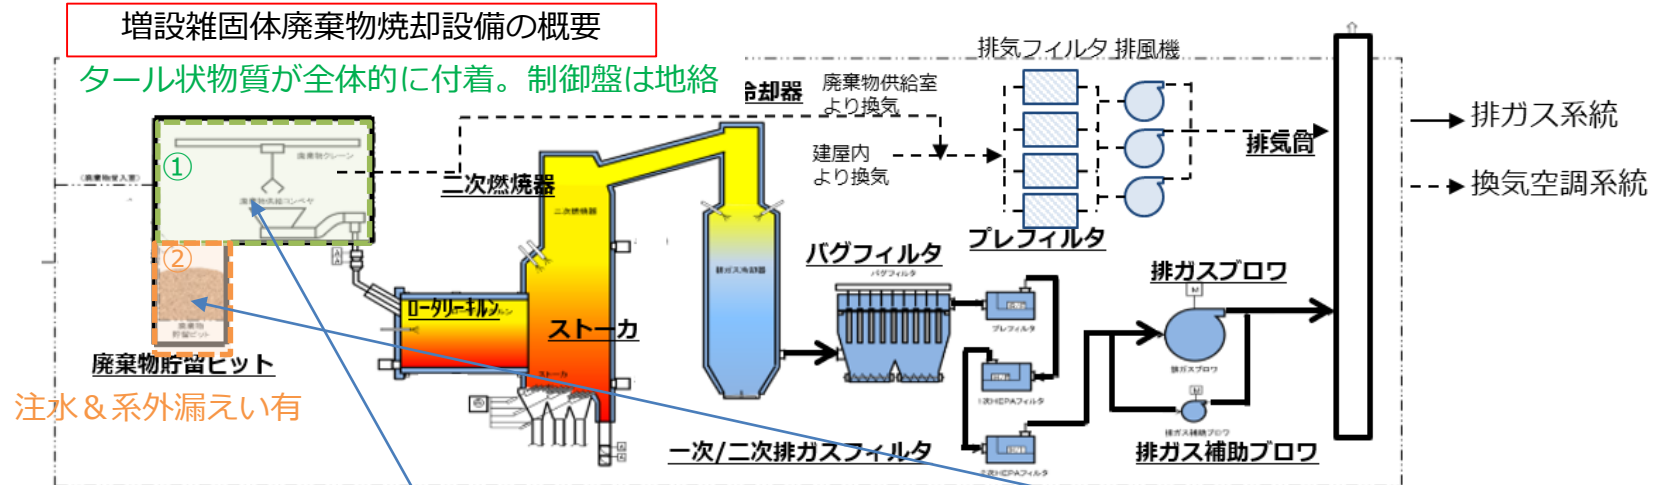
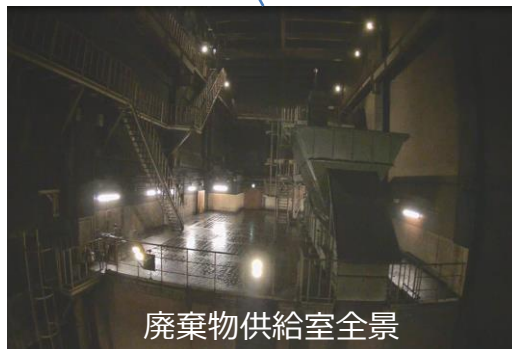
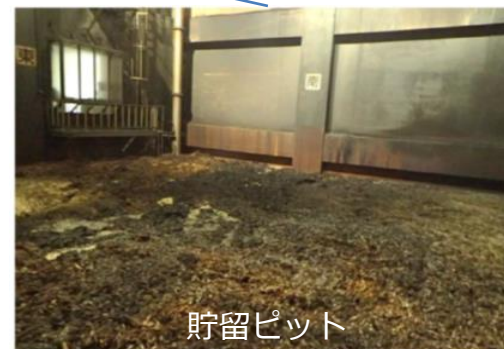
- ピット内に注水。
- 管理区域側に系外漏えい有。
- チップ・水回収完了後に清掃・点検・修理が必要。

| エリア | 調査・点検状況 |
|---|---|
| ①5階 廃棄物供給室<br>廃棄物クレーン<br>廃棄物供給コンベア | <ul style="list-style-type: none"> <li>➤ タール状物質が全体的に付着。<b>清掃が必要</b></li> <li>➤ クレーン及び供給コンベアの動的機器および電気・制御機器は更新が必要。</li> </ul> |
| ②廃棄物貯留ピット | <ul style="list-style-type: none"> <li>➤ チップ及び水の回収後、<b>清掃及び詳細点検が必要</b></li> <li>➤ 注水した水が管理区域に漏えいしており、<b>止水処置が必要</b></li> </ul> |

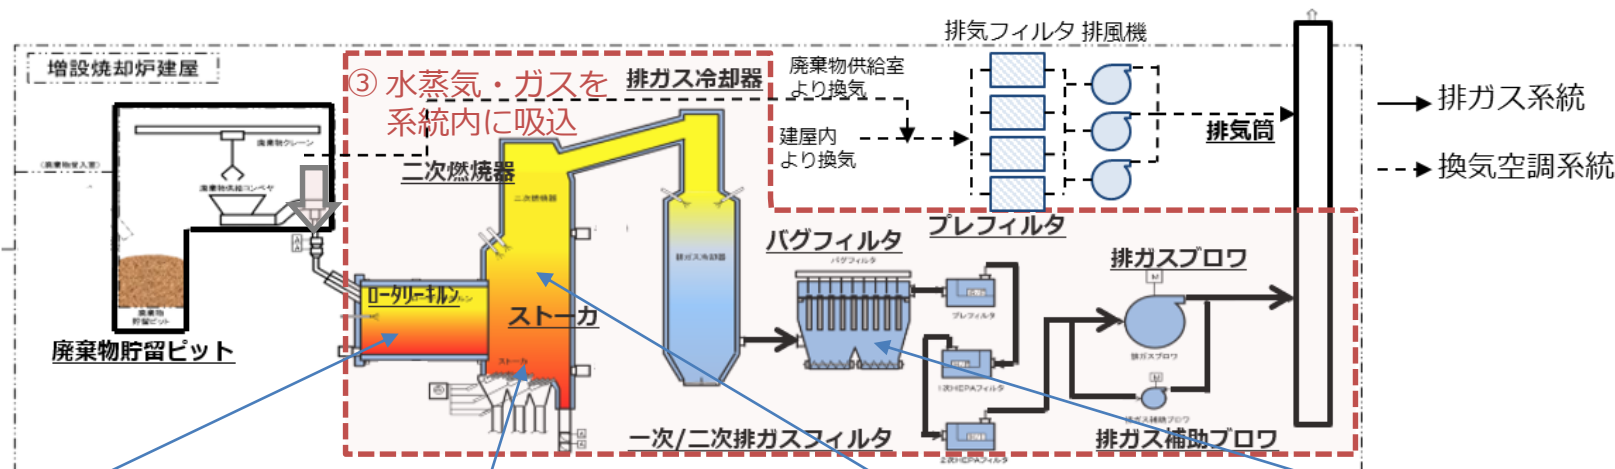
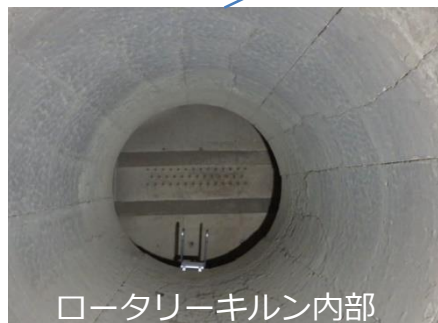
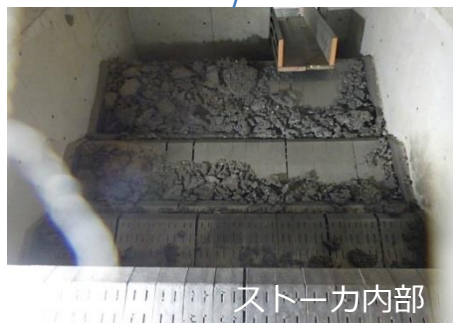
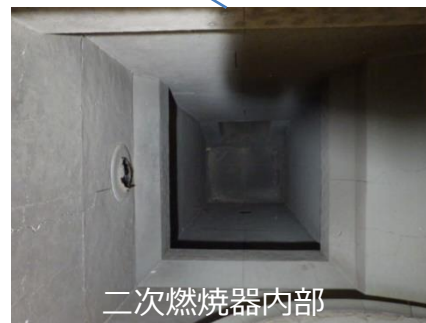
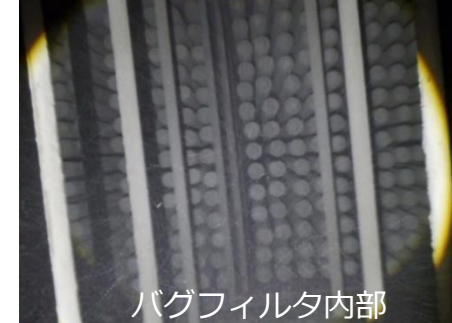
| エリア | 調査・点検状況 |
|---|---|
| <p>③焼却設備(1)</p> <p>キルン/ストーカ/二次燃焼器<br/>排ガス冷却器<br/>バグフィルタ</p> | <ul style="list-style-type: none"> <li>➤ 5階廃棄物供給室で発生した水蒸気・ガスを焼却設備系統内に吸込んだため、炉内機器の内部点検を実施。</li> <li>➤ 本事案の影響と考えられる異常は特に確認されておらず、<b>継続使用は可能と判断</b></li> </ul> |

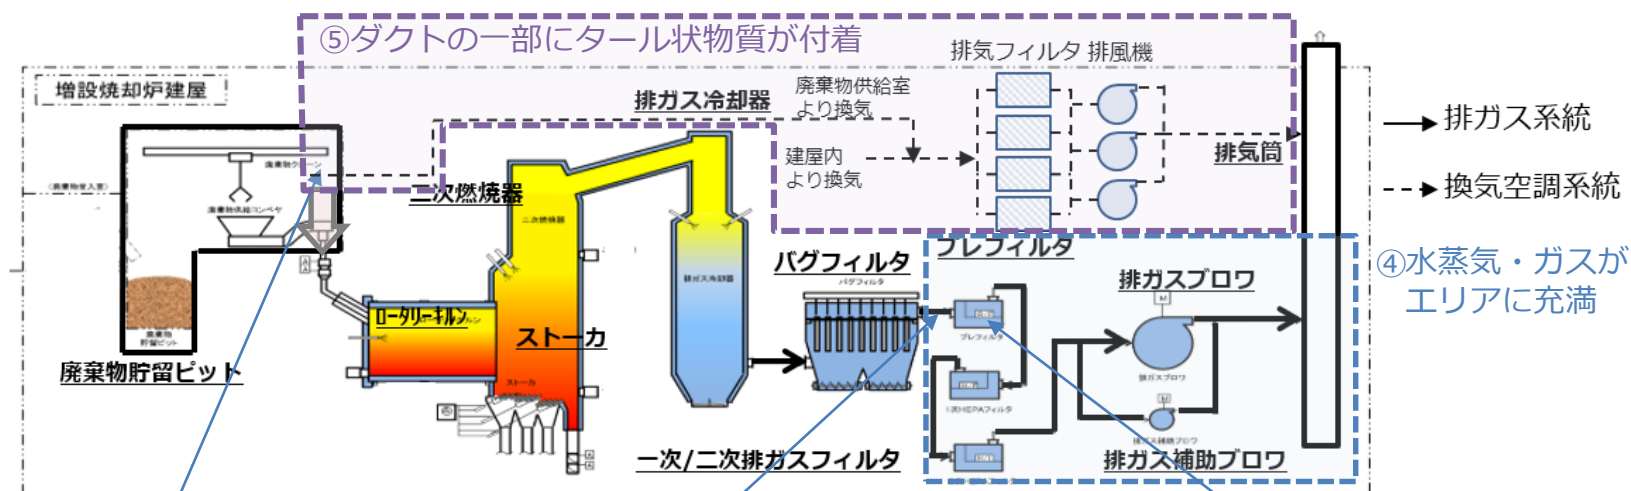
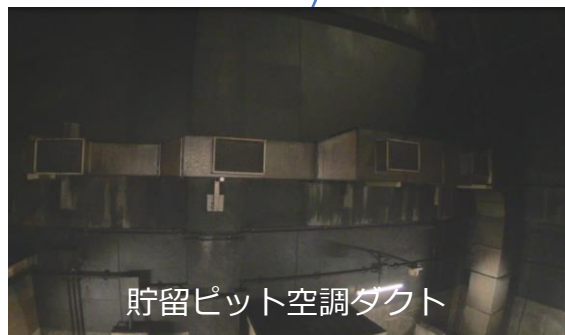
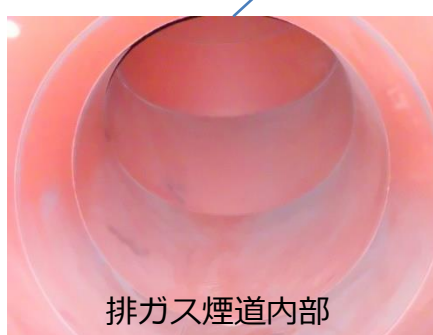
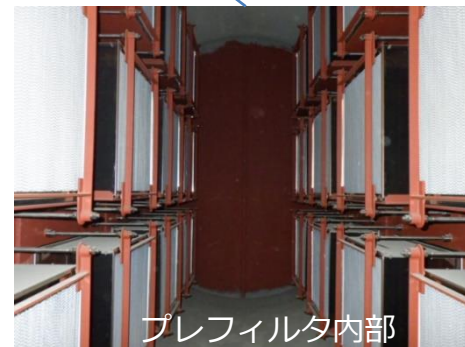
| エリア | 調査・点検状況 |
|---|---|
| ④焼却設備(2)<br>排ガスフィルタ/プレフィルタ<br>排ガスブロア/補助ブロア<br>煙道/排気筒 | <ul style="list-style-type: none"> <li>➤ 5階エリア(青枠)は水蒸気・ガスが充満し、タール状物質が付着。</li> <li>➤ 本事案の影響と考えられる異常は確認されておらず、<b>継続使用は可能と判断</b>。</li> <li>➤ 補助ブロアは点検結果異常なく、稼働中であり炉内負圧を維持。</li> <li>➤ 制御盤にタール状物質が付着。更新が必要。</li> </ul> |
| ⑤換気空調設備 | <ul style="list-style-type: none"> <li>➤ 水蒸気・ガスを大量に排気し、フィルタ差圧が管理値を超えたため、フィルタ交換を実施済。</li> <li>➤ 排気ダクトにタール状物質が付着。一部更新が必要。</li> </ul> |

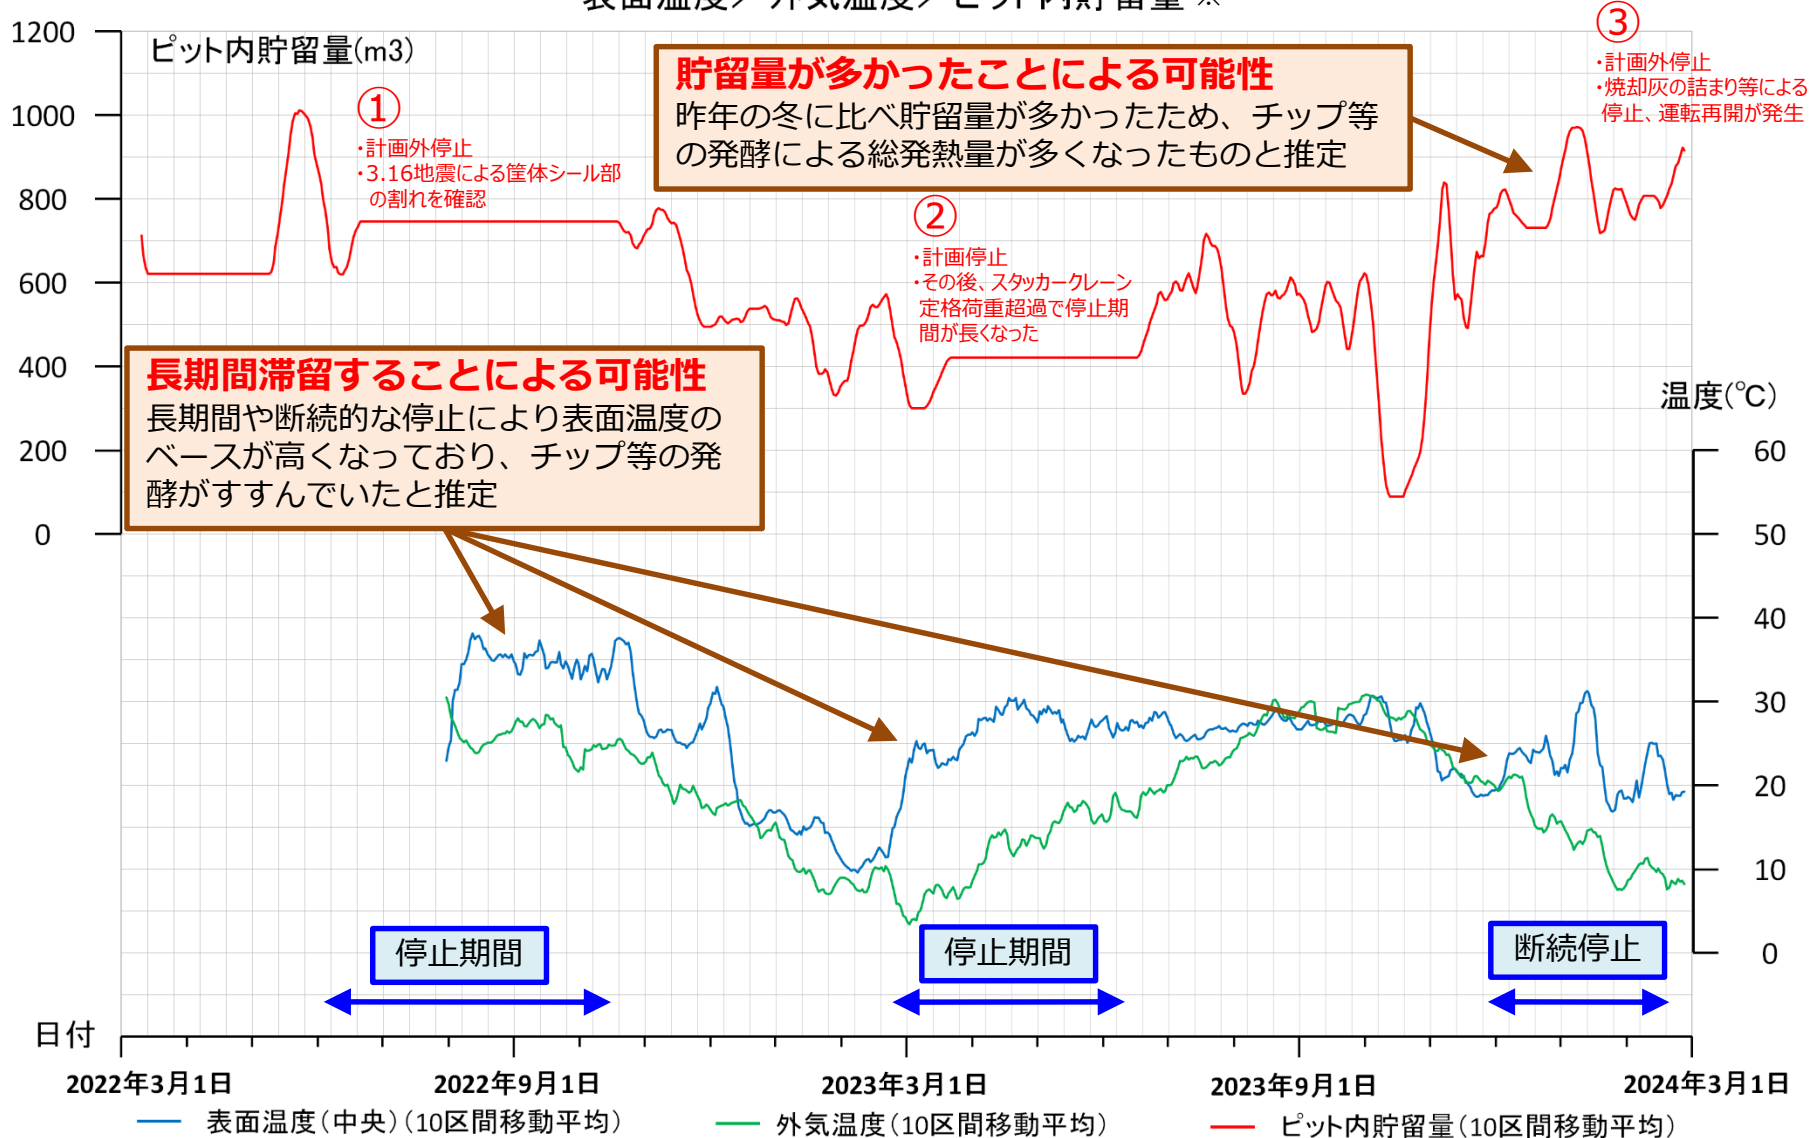
表面温度／外気温度／ピット内貯留量 ※

- 長期停止（①2022年9月頃、②2023年3月頃）または断続的停止状態（③今回）では、外気温度に比べ、チップ表面温度との差が大きいことを確認。  
長期間にわたりチップがピット内に一定量存在していた場合は、チップの発酵が促進され、発熱が大きくなっていたと推定。
- 外気温度とピット表面温度との差が大きい状況は、長期停止時と今回も同様であるが、チップの貯留量の観点では、今回は比較的多い状態であったことを確認。  
(2022年9月頃：約700m<sup>3</sup>、2023年3月頃：約400m<sup>3</sup>、今回：約800m<sup>3</sup>)  
このため、チップの発酵による総発熱量(蓄熱傾向)は、今回が大きくなっていたと推定する。  
なお、過去実績には約1,000m<sup>3</sup>貯留したことはあるが、水蒸気の発生は認められず、ピットの貯留期間が比較的短かったためと想定している。
