# 1号機原子炉格納容器（PCV）水位低下の取り組み状況 （ホールドポイント③における影響確認）

2024年7月25日

# 1. 1号機原子炉格納容器の水位低下（概要）

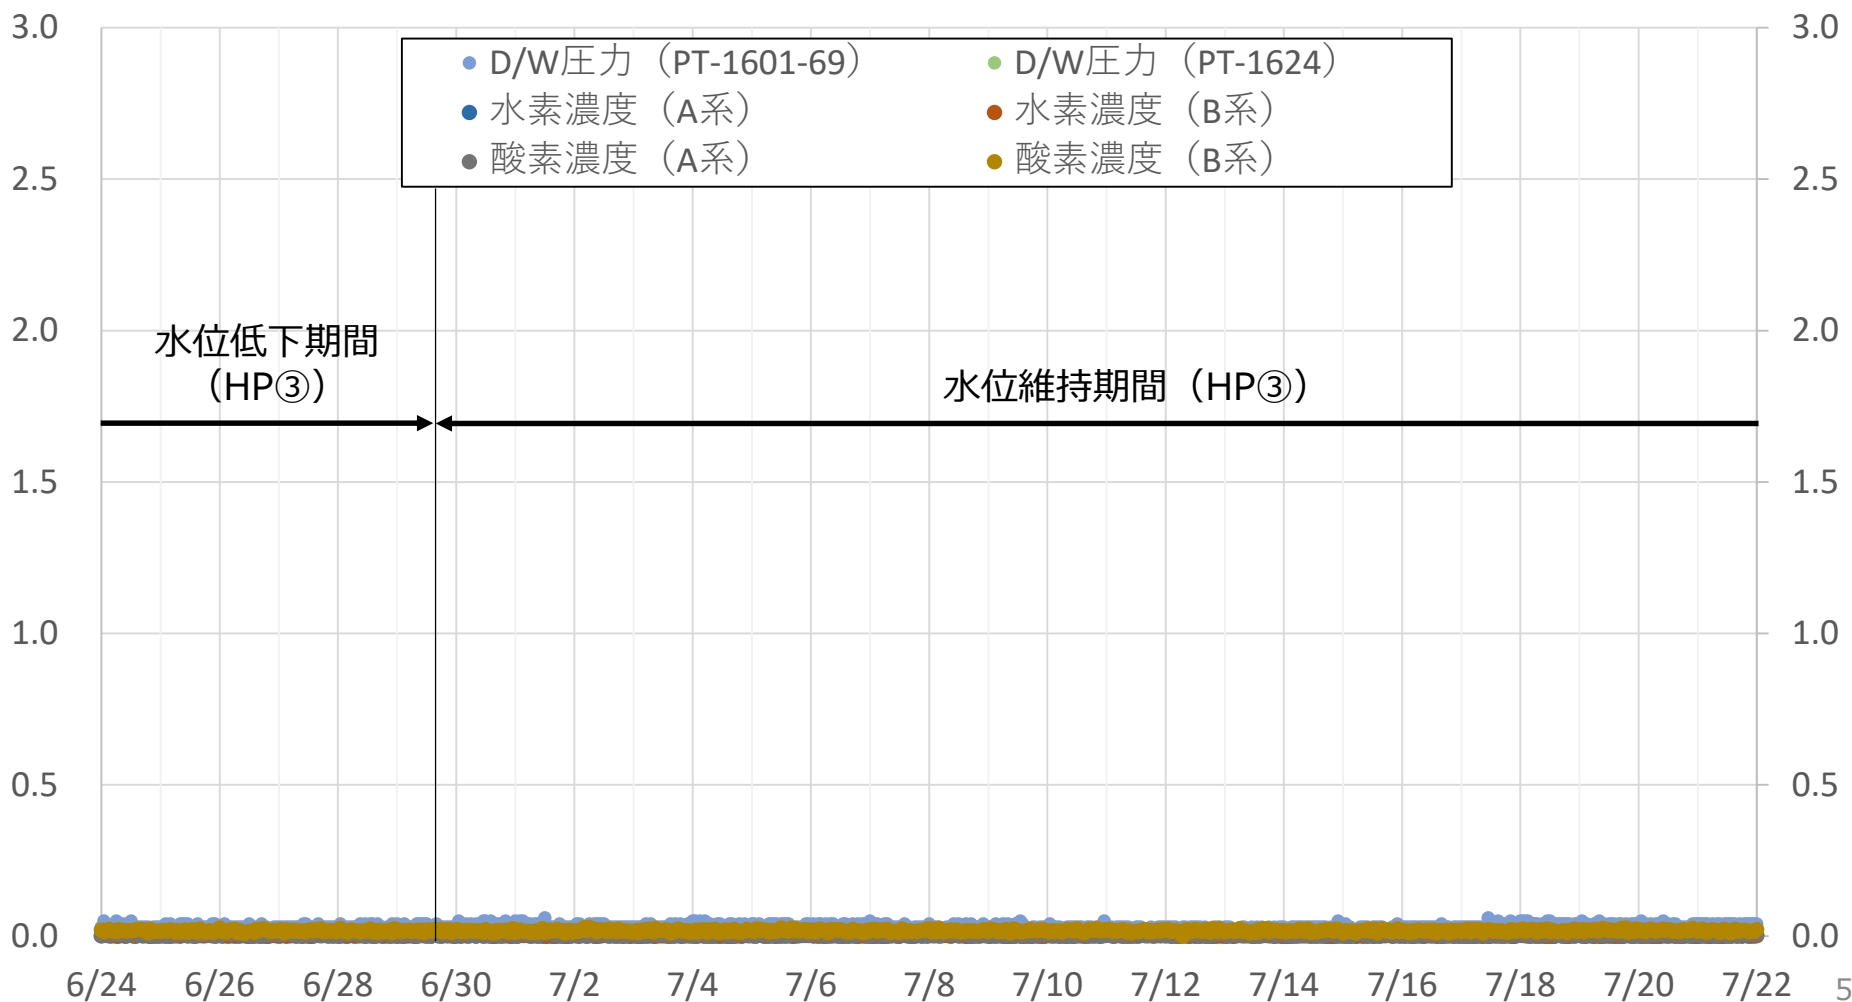
- ✓ 水素／酸素濃度の値に有意な変化なし。
- ✓ D/W圧力は引き続き0kPa付近にあり、酸素濃度の上昇が無いことから、現状D/Wへの大気の流入無しと推定。

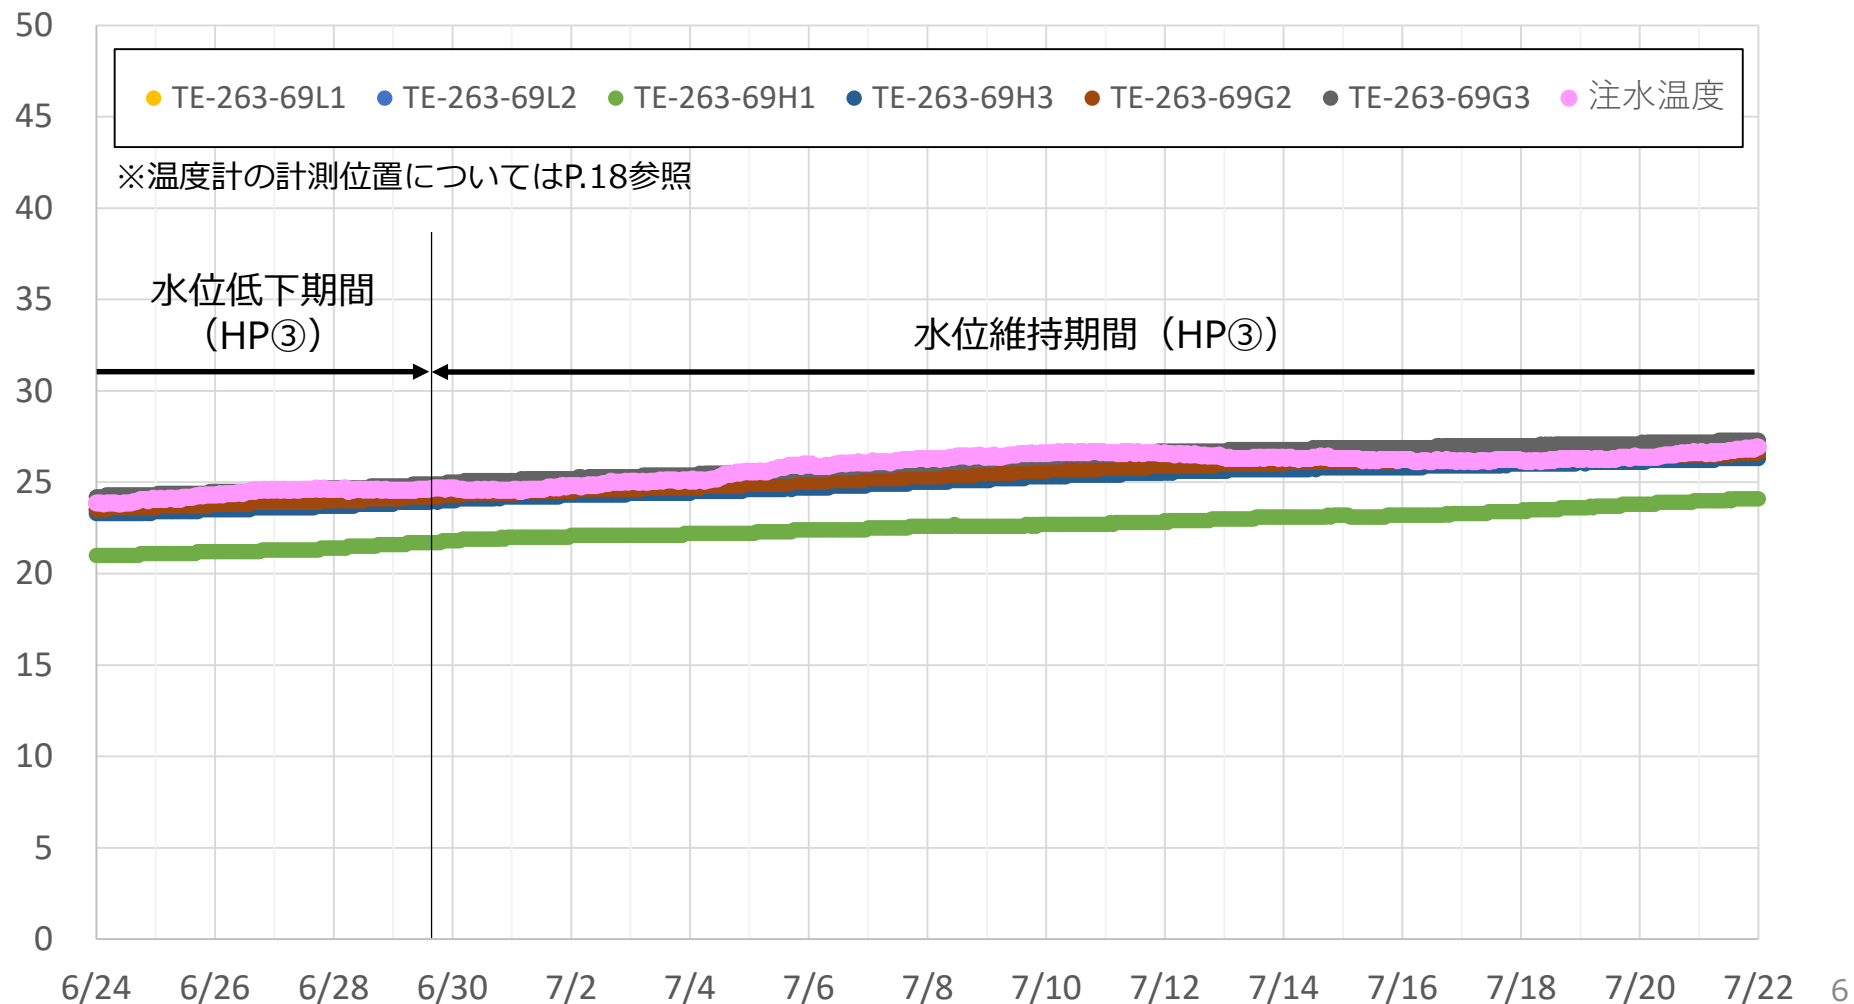
- ✓ グラフに示す期間を通じて、ゆるやかに上昇（約3℃）。
- ✓ 堆積物の露出が進んだ影響ではなく、外気温の上昇に伴う注水温度の上昇が原因と推定。

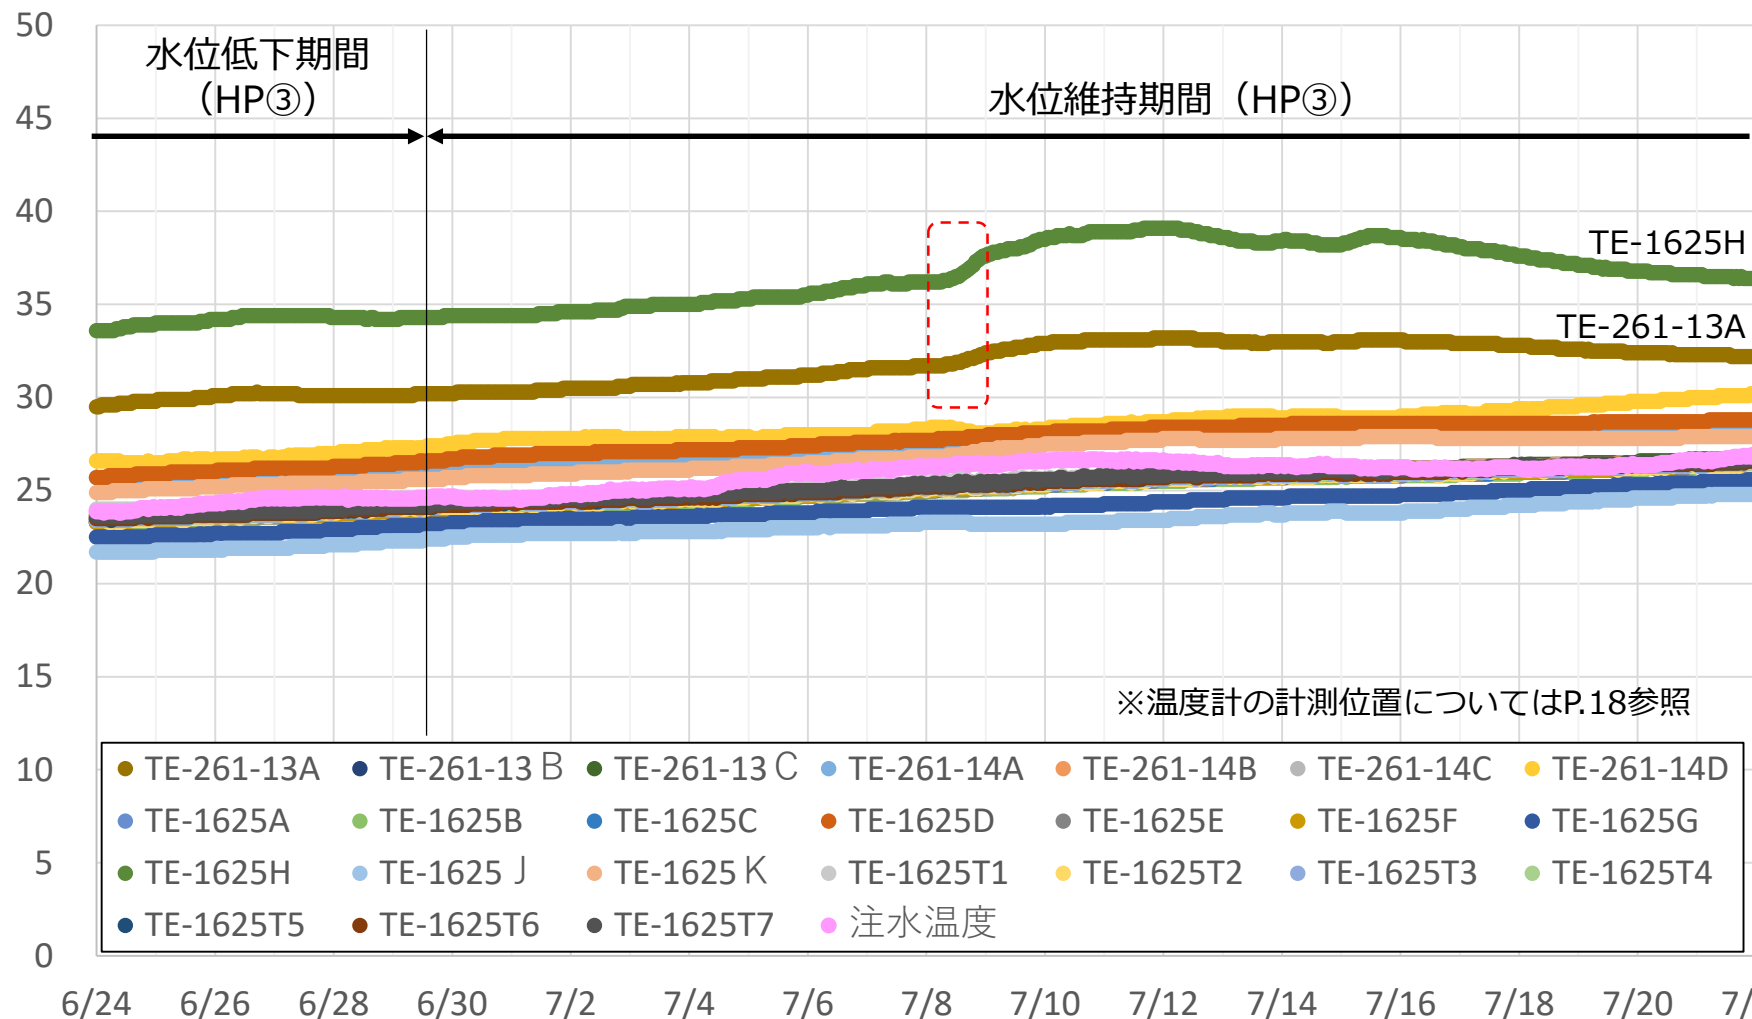
- ✓ 全体的にはグラフに示す期間を通じて、ゆるやかに上昇（約3℃）。
- ✓ 堆積物の露出が進んだ影響ではなく、外気温の上昇に伴う注水温度の上昇が原因と推定。
- ✓ 一部温度計に、注水温度に依存したとは考えにくい数℃の温度変化を確認。TE-1625H、TE-261-13Aの温度変化が他と比較して大きい。

温度[℃] 両温度計は大きな温度変化を示している (P.19参照)。

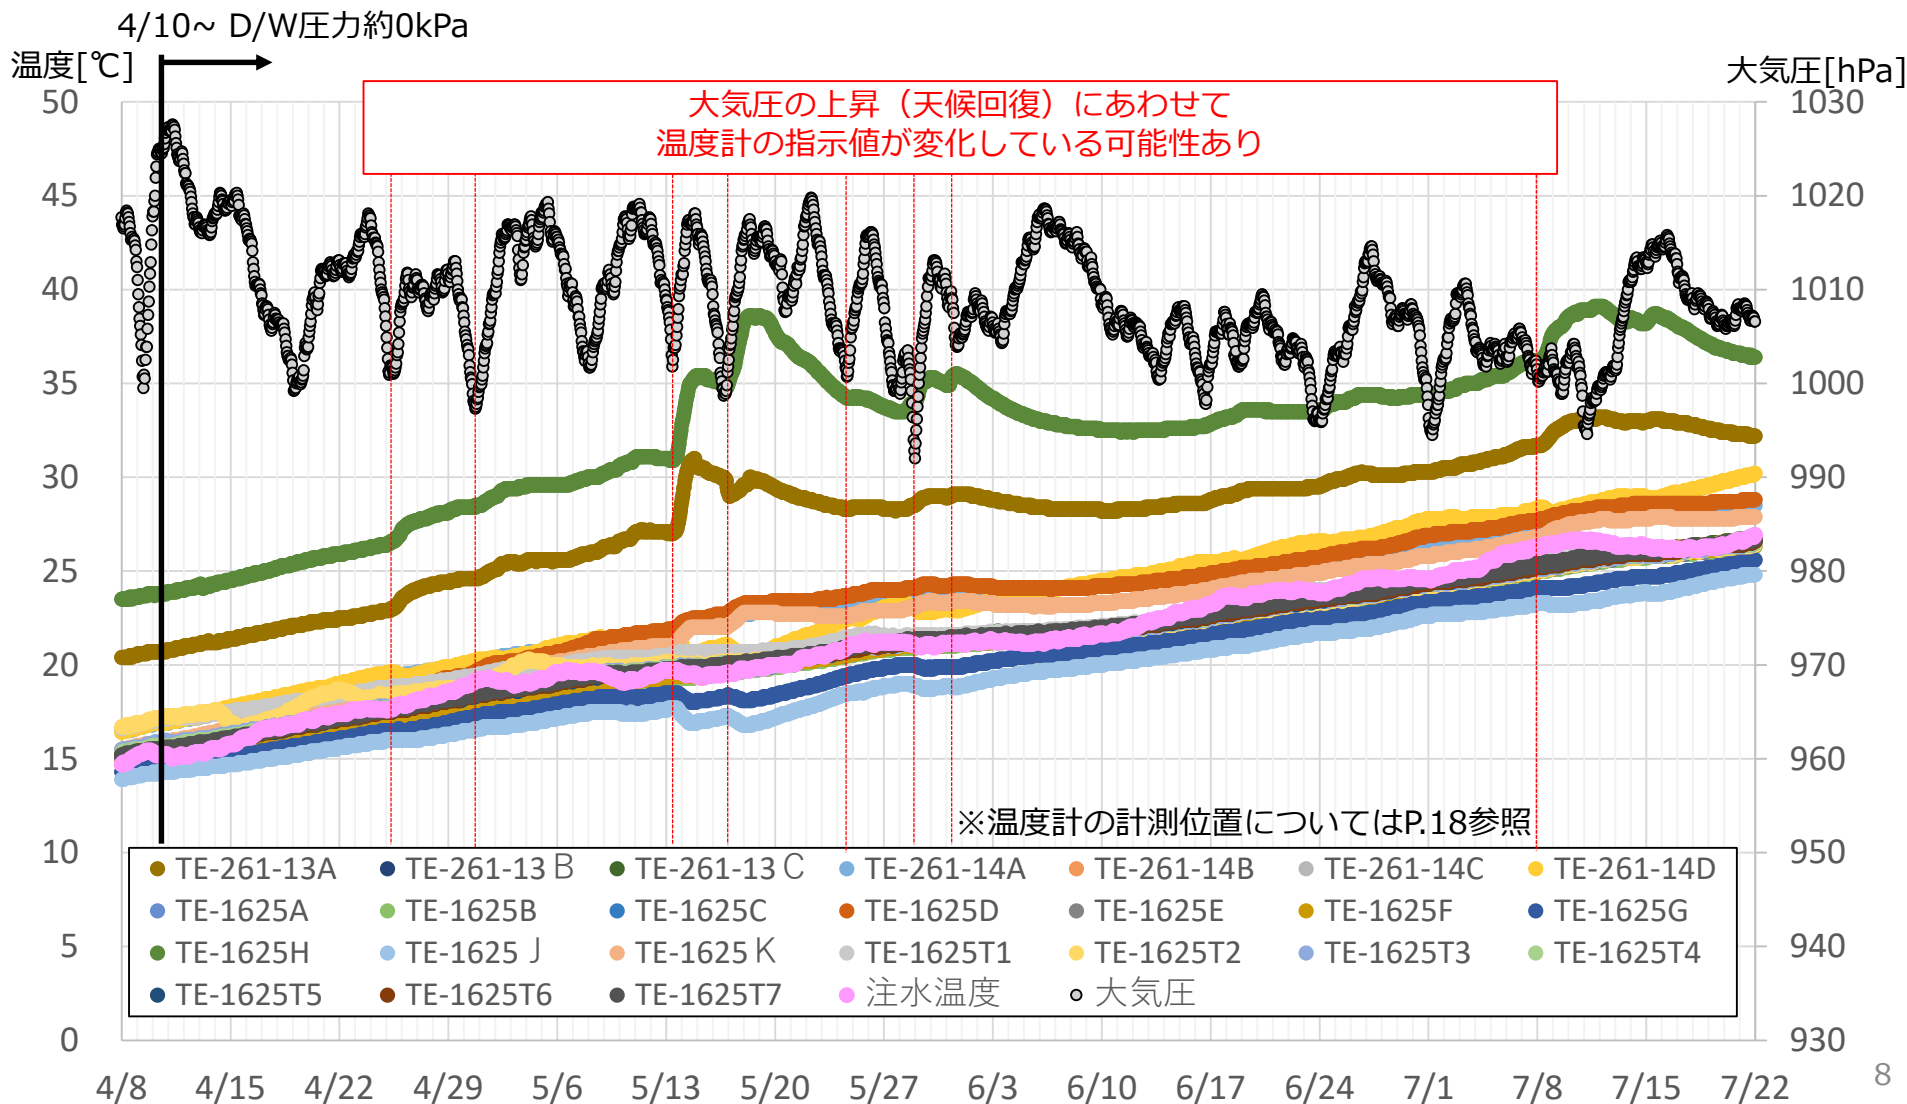
- ✓ 当該温度計の指示値の変化は、D/Wと真空破壊ライン損傷部が連通 (D/W圧力低下) して以降観測され始めており、直接的な原因の特定に至っていないが、大気圧変化と関係している可能性を確認。
- ✓ 指示値の変化が実際の温度変化を表しているか含め、指示値変化の要因について検討中。

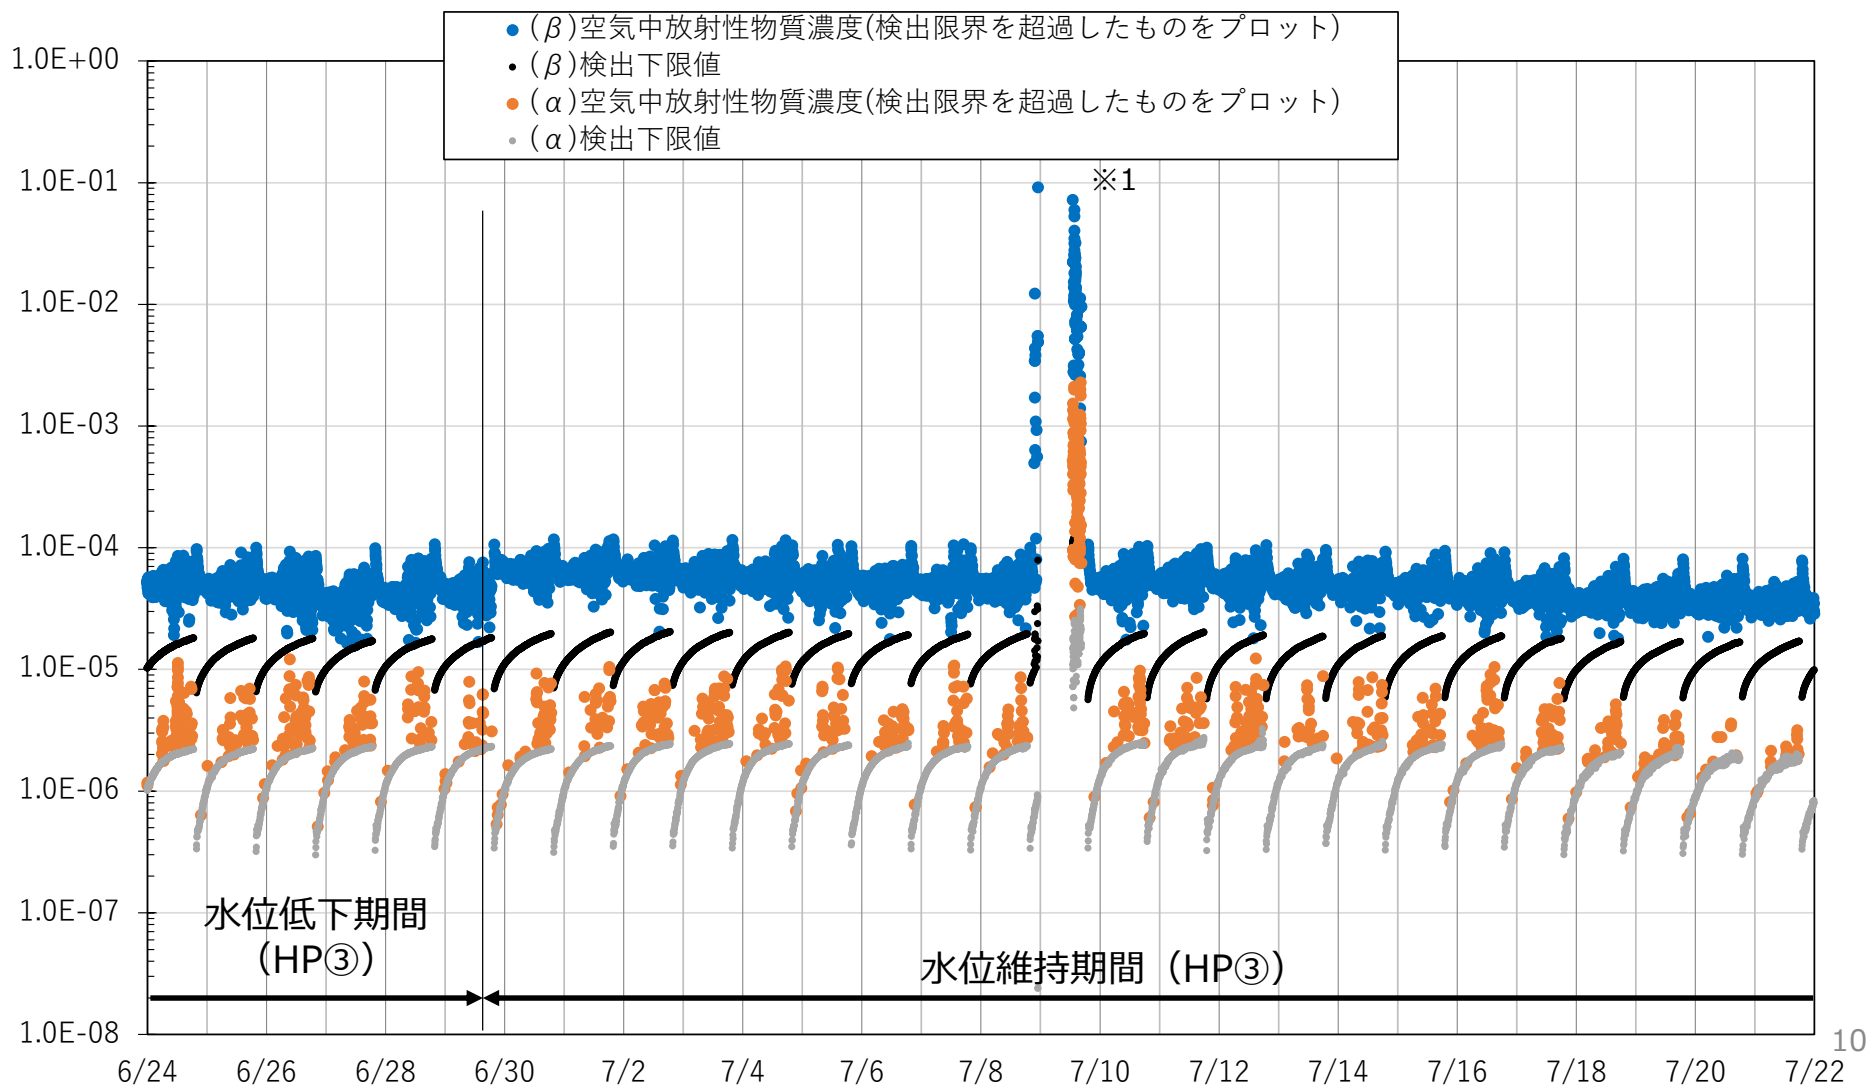
✓ 有意な値の変動なし。

※1 7/8~7/9にかけて高い指示値を記録している。  
水位の安定期間であったこと、その他の監視パラメータに異常がみられないことから、  
機器異常と考えられる。なお、機器交換した後、測定値はもとの水準に戻っている。

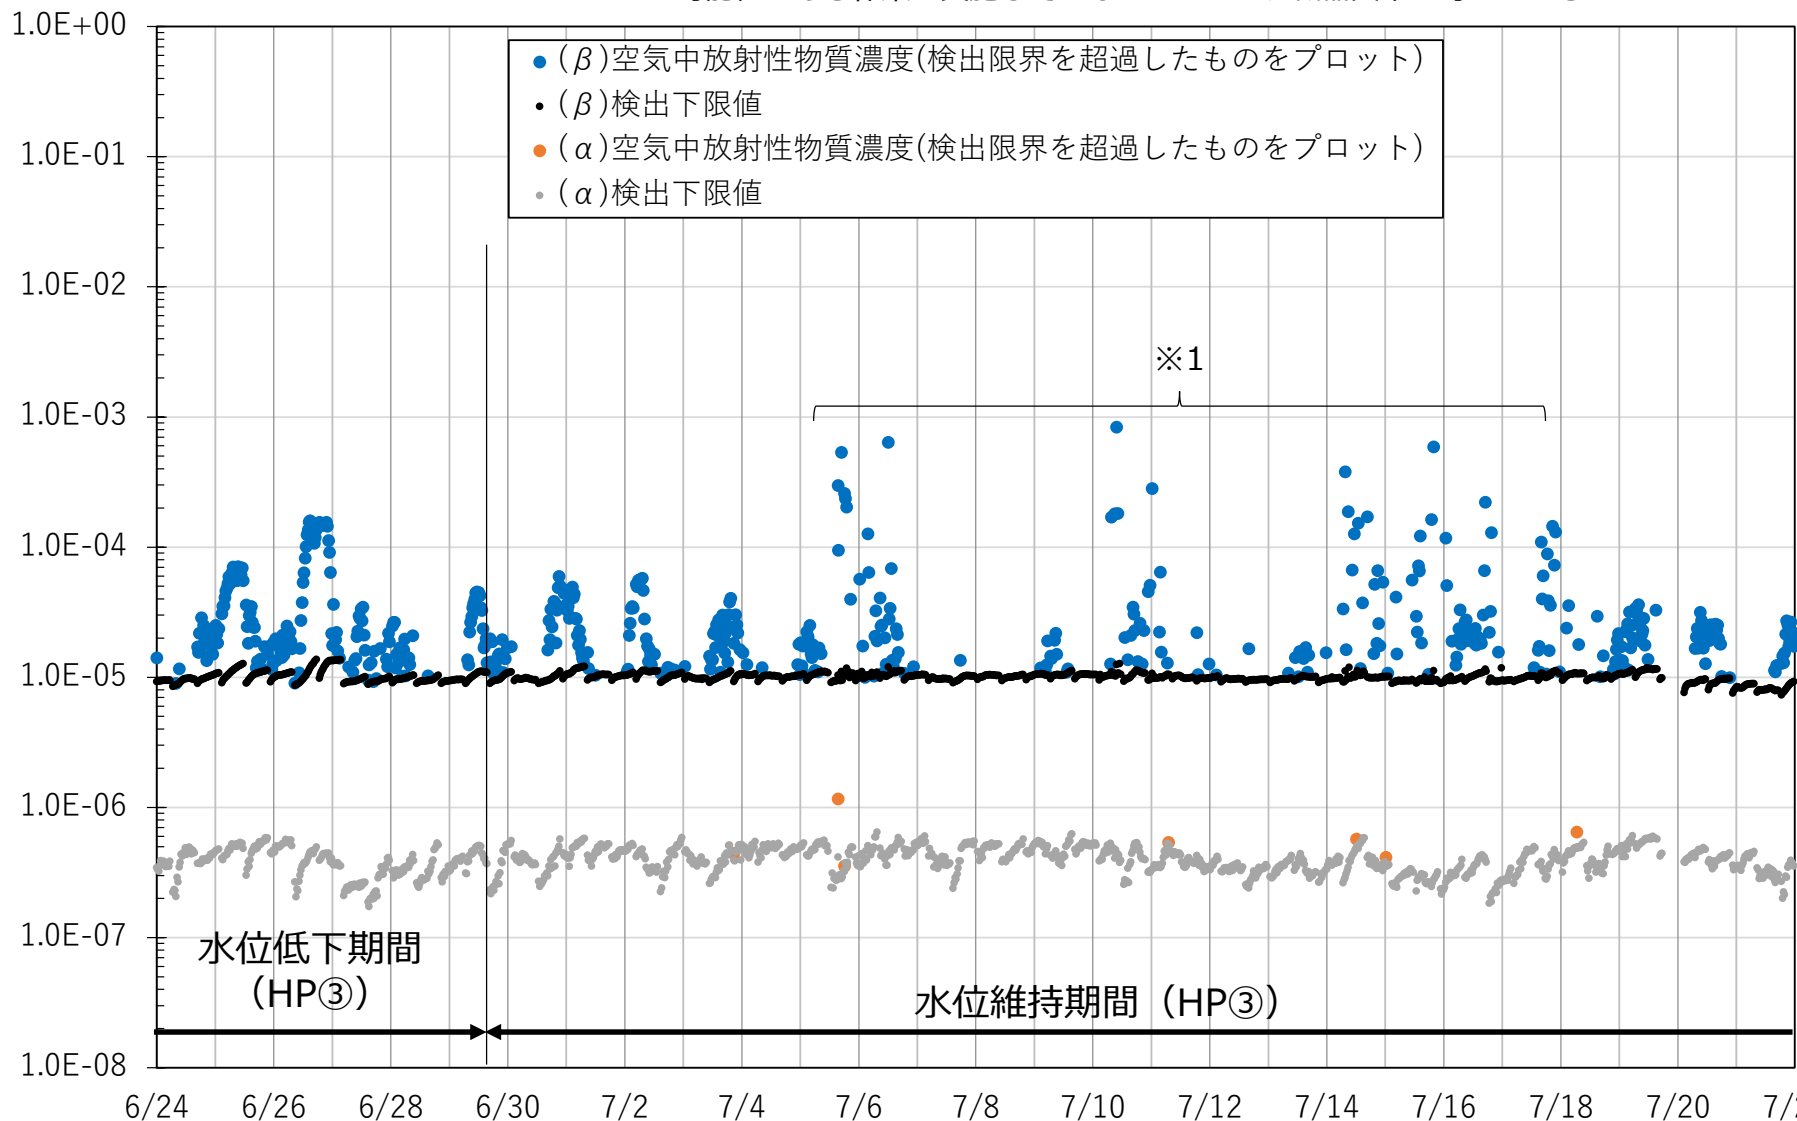
✓ 有意な値の変動なし。

※1 7/5-6,10-11,14-17に $\beta$ の指示値上昇を確認。

7/20に機器交換すると元の値の水準に戻ったこと、原子炉建屋1階でダストが舞い上がる可能性のある作業を実施していないことから、機器異常と考えられる。

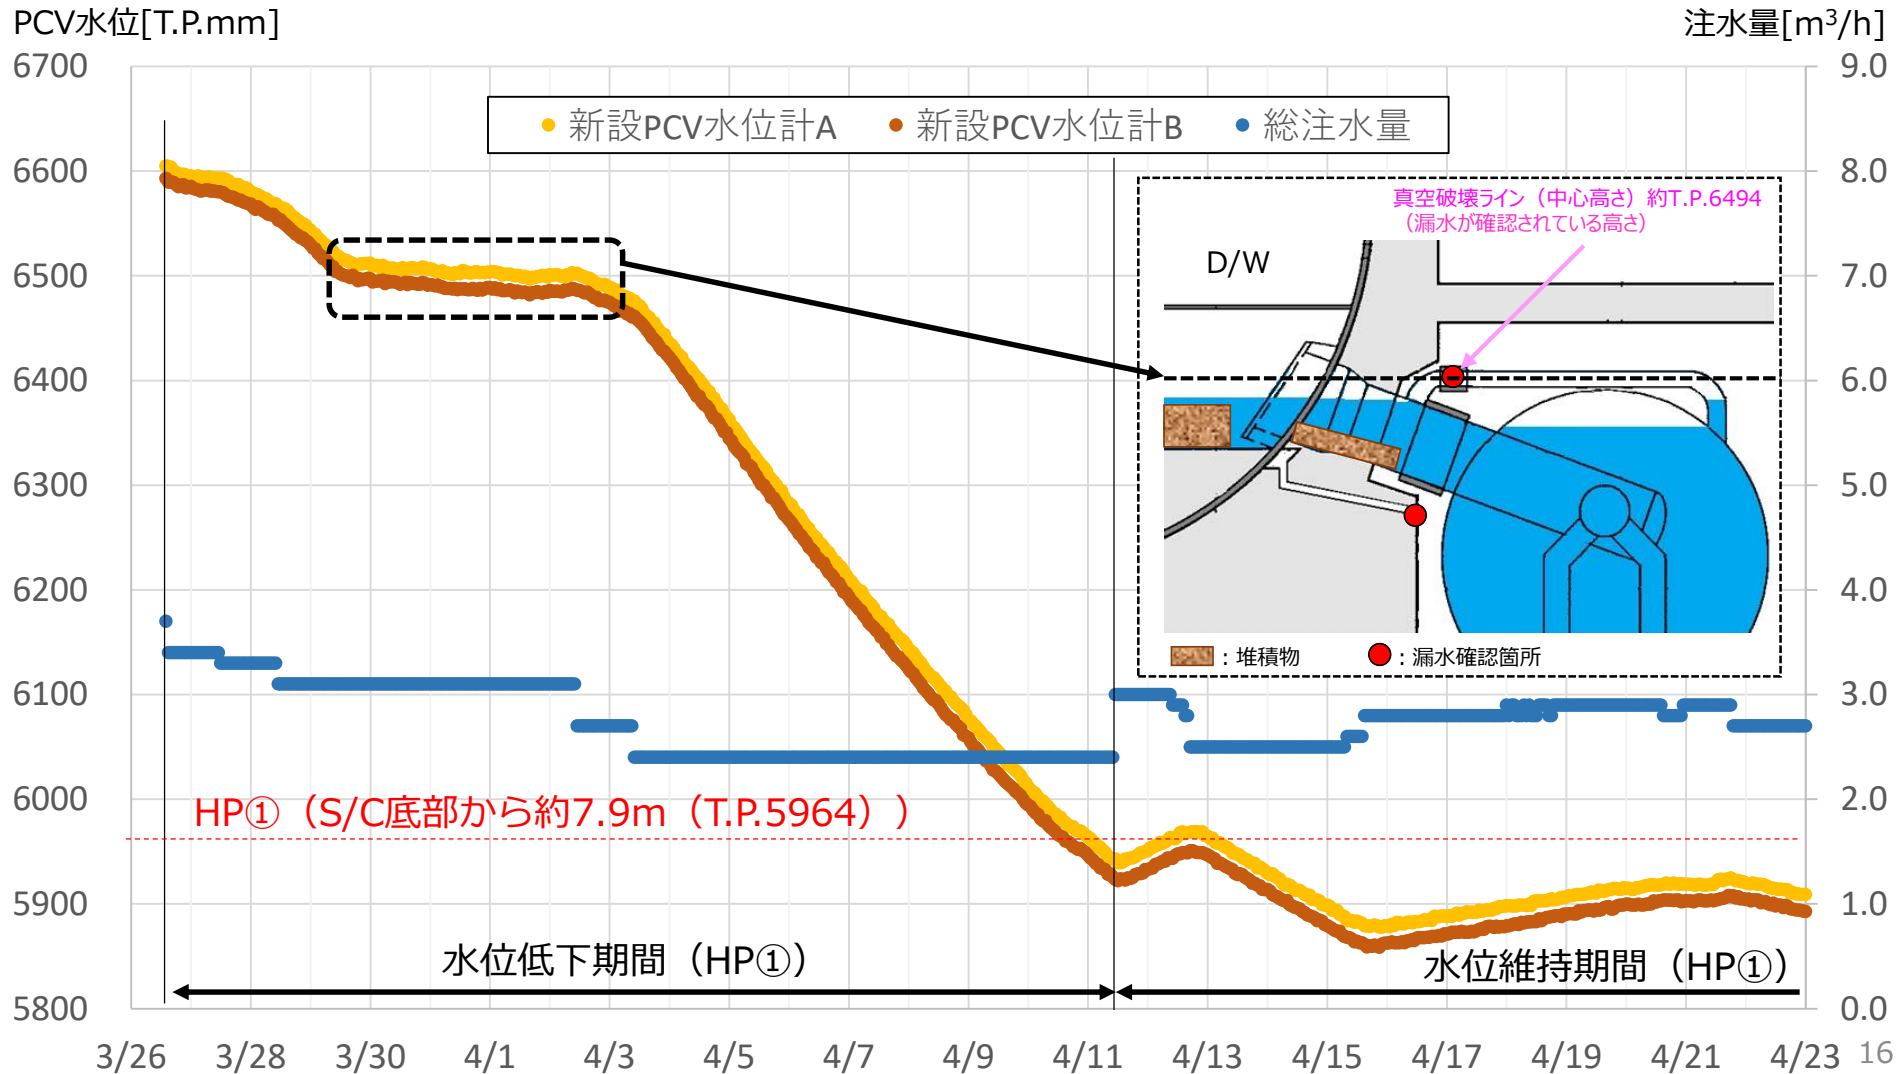
- ✓ PCV水位の低下を開始してからHP①に到達するまでの間に確認されたPCV水位の停滞（図中の黒点線枠）については、「停滞の間、注水量を変化させていないこと」、「過去に漏水を確認している真空破壊ライン高さとおおよそ一致すること」から、真空破壊ライン（漏洩口）以下に水位が低下したことで、漏洩量が減少したことによるものと推定。

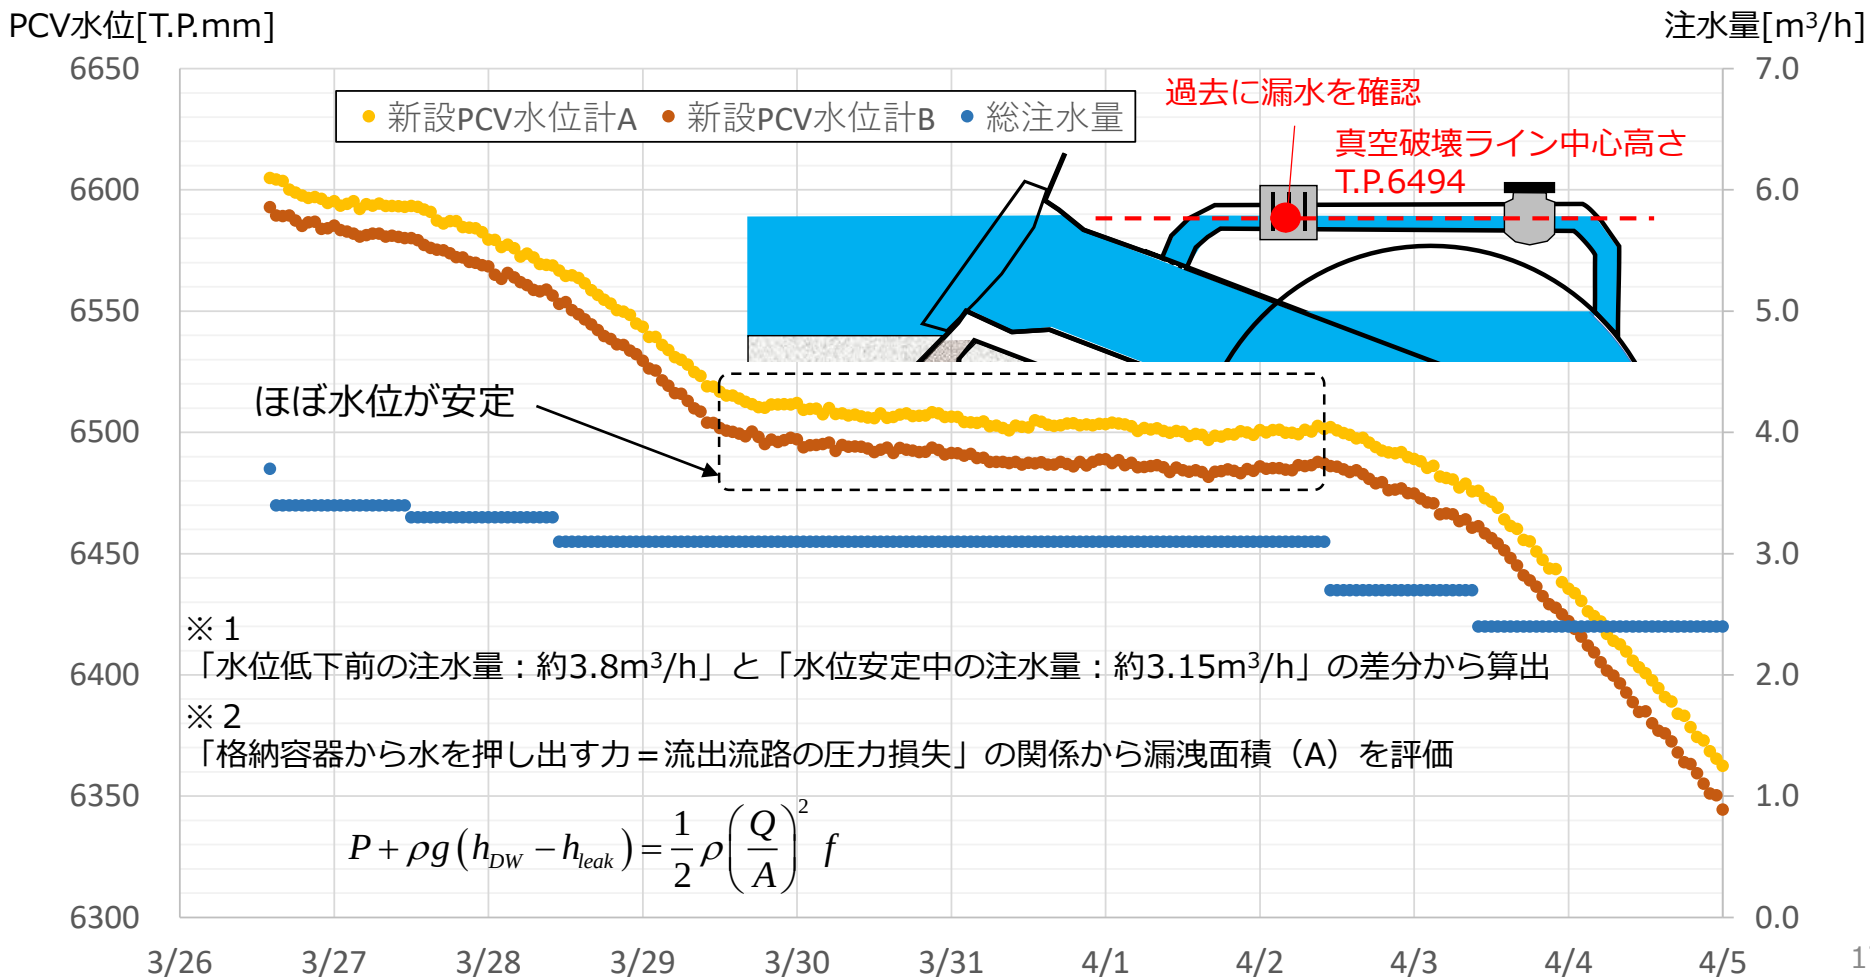
- B系指示値でみると、T.P.6500に水位がさしかかった付近で急激に水位低下速度が遅くなり、特に3/31~4/2ではT.P.6480~T.P.6490付近で水位が安定。
- 当該高さは、真空破壊ライン高さ（中心T.P.6494、配管径504mm）とおよそ一致。
- この時、およそPCVからの流出量が注水量に等しくなったと考えられることから、水位低下開始前には、真空破壊ラインを通じて約0.65m<sup>3</sup>/hで漏洩していたものと考えられる（※1）。
- 真空破壊ラインの漏洩面積は、不確かさがあるものの約1~2cm<sup>2</sup>と評価（※2）。
