# タービン建屋東側における 地下水及び海水中の放射性物質濃度の状況について

2024/7/25

東京電力ホールディングス株式会社

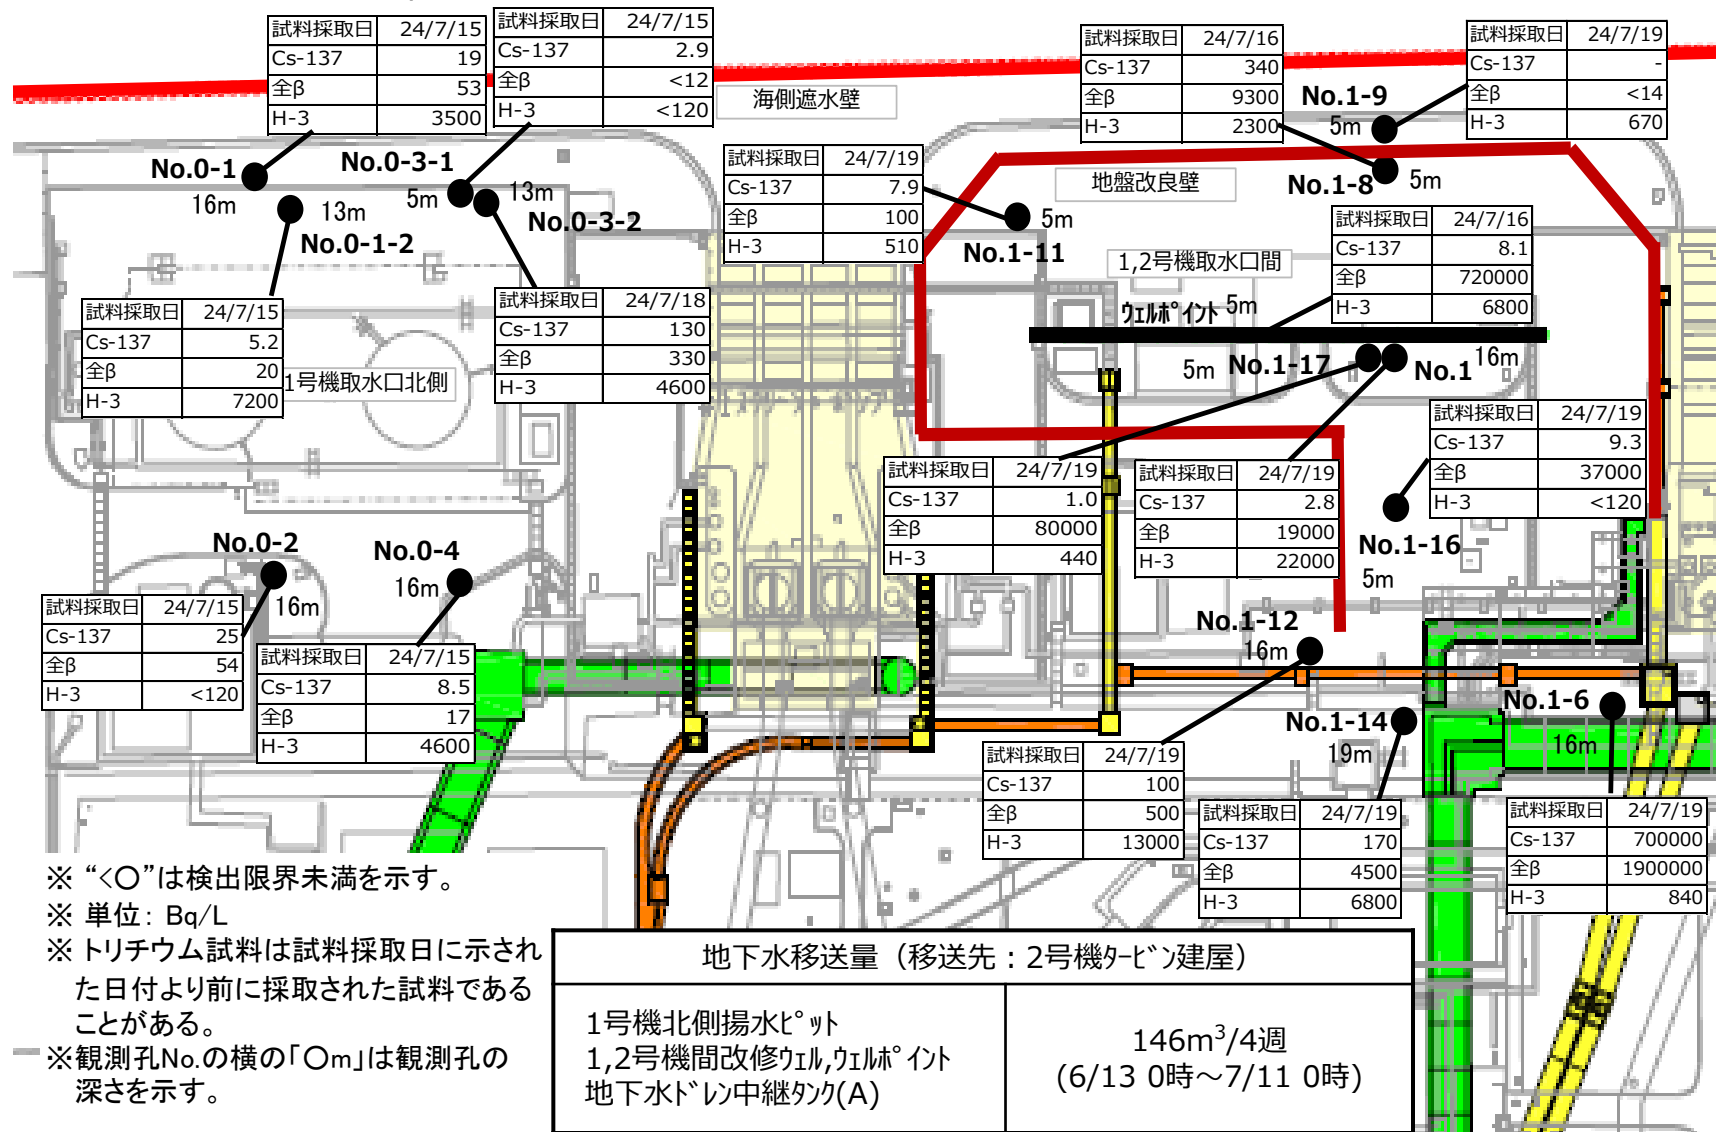
No.0-3-2、No.1、No.1-6については、変動調査中。

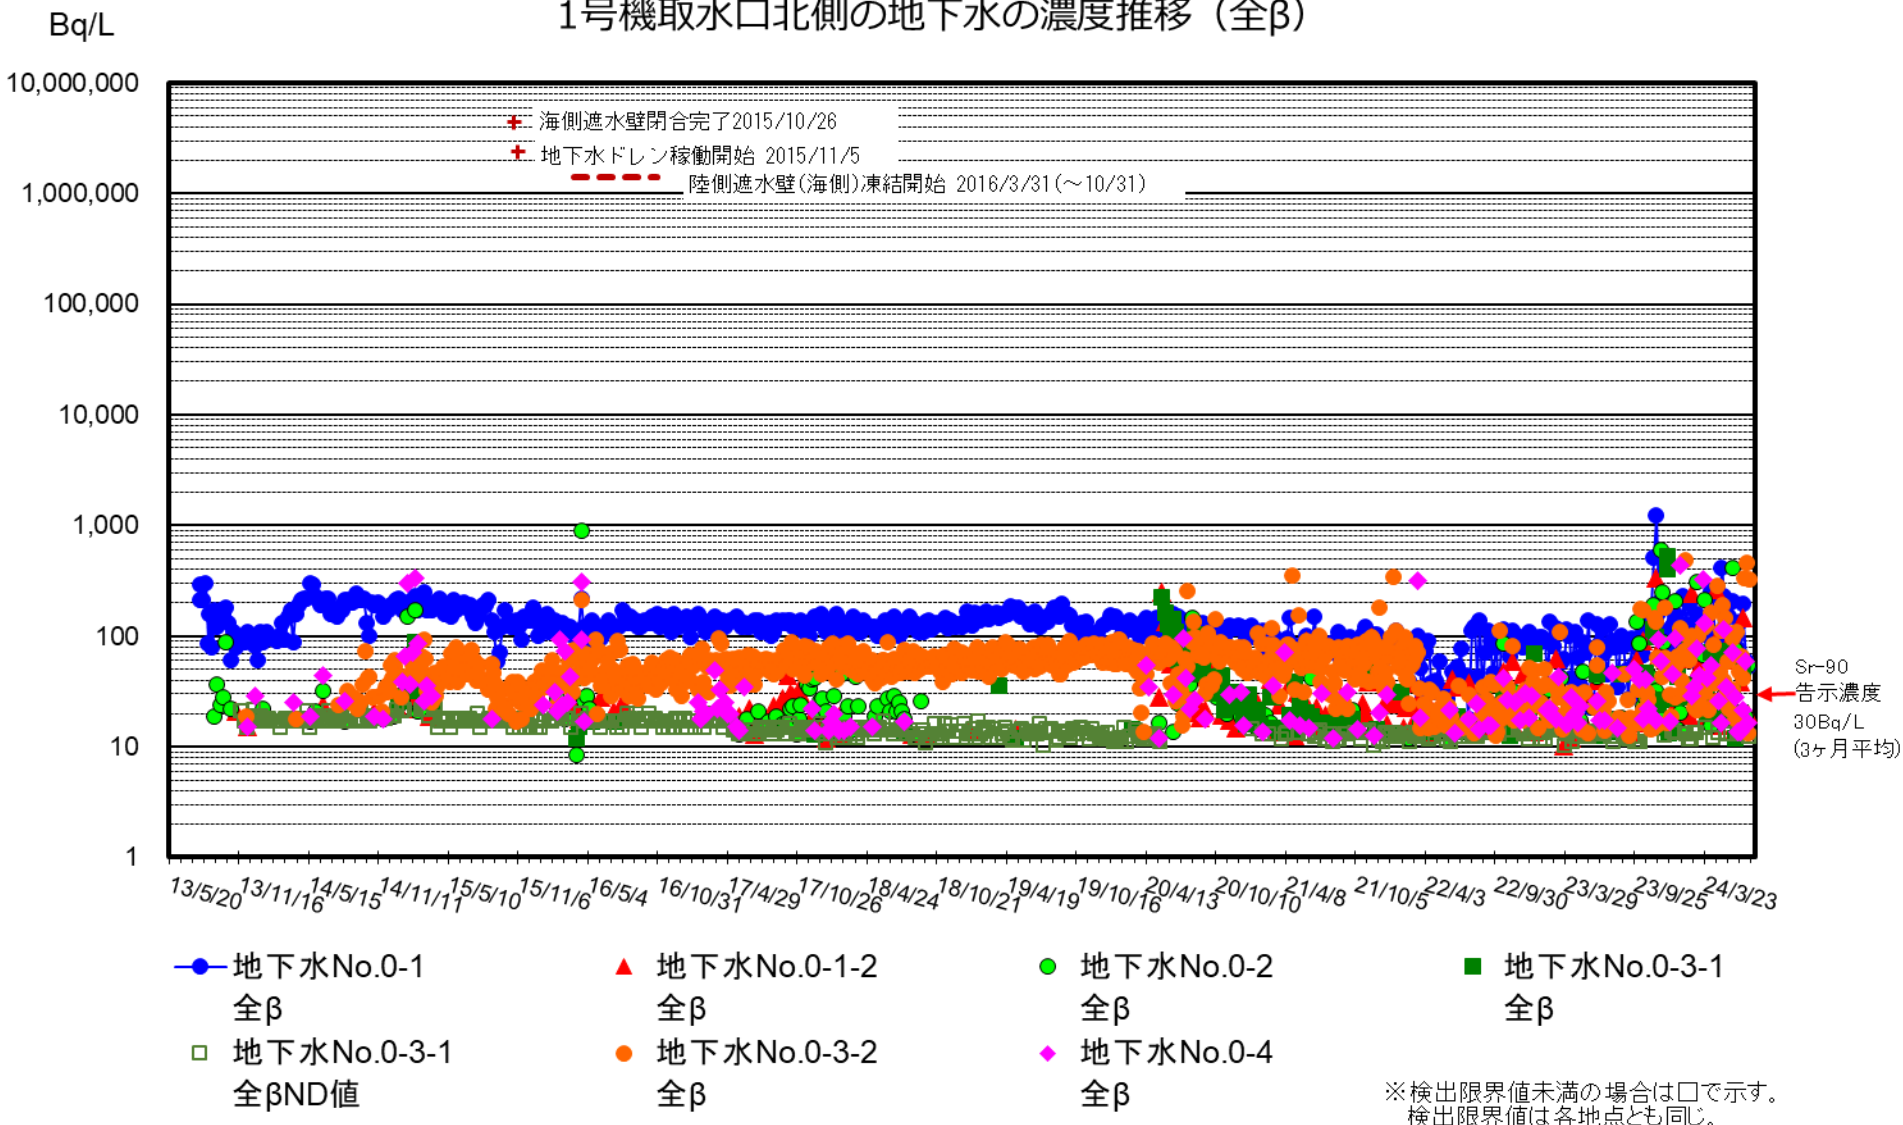
## 1号機取水口北側の地下水の濃度推移 (全β)

- H-3濃度は、全観測孔で告示濃度60000Bq/Lを下回り、全体としては横ばい又は低下傾向の観測孔が多い。
- 全β濃度は、全体としては横ばい傾向にあったが、2020.4以降に一時的な上昇が見られ、現在においてもNo.0-1、No.0-1-2、No.0-2、No.0-3-1、No.0-3-2、No.0-4 の観測孔で低い濃度で上下動が見られるため、引き続き傾向を注視していく。

No.0-3-2について、変動調査を実施中。

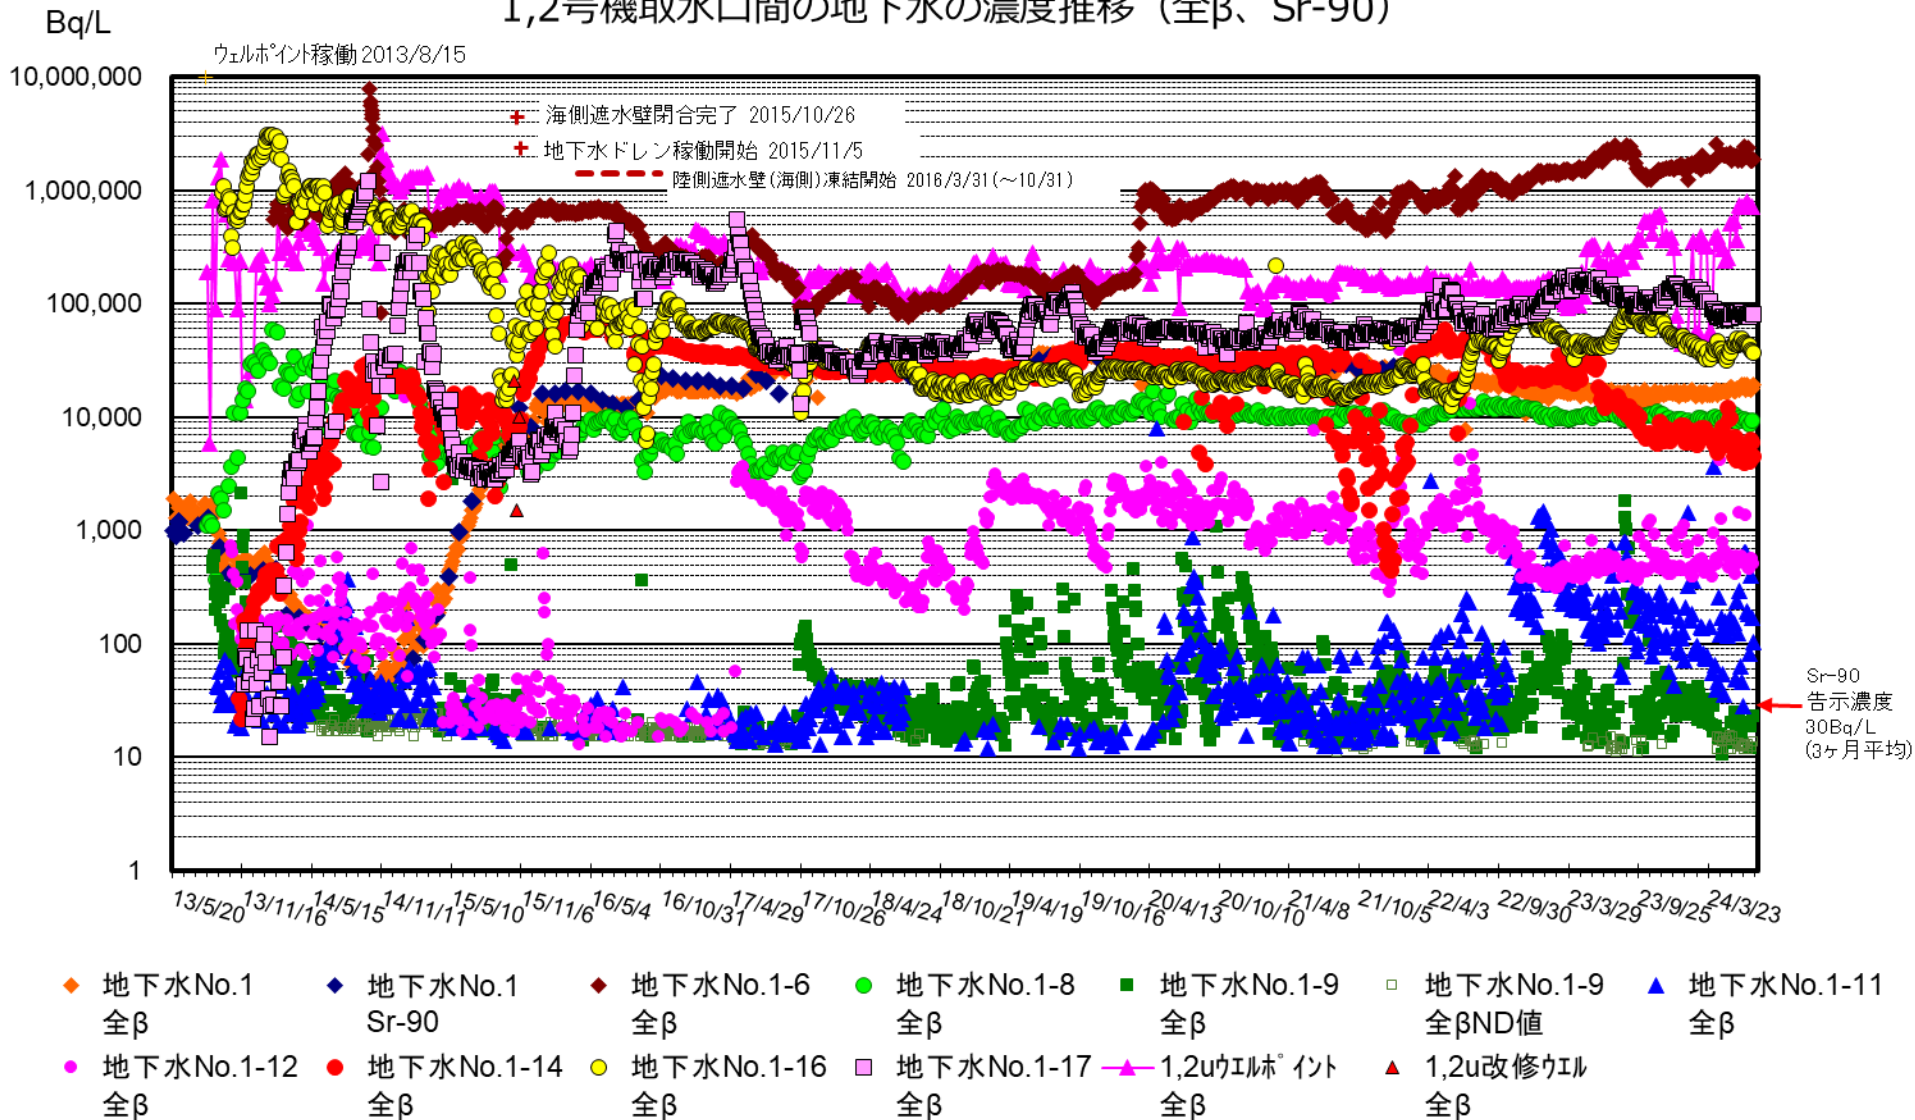
## 1,2号機取水口間の地下水の濃度推移 (全β、Sr-90)

- H-3濃度は、全観測孔で告示濃度60000Bq/Lを下回り、No.1-14、No.1-17など上下動が見られる観測孔もあるが、全体的に横ばい又は低下傾向の観測孔が多い。
- 全β濃度は、全体としては横ばい傾向にあるが、No.1-6については上昇傾向が見られ、No.1-9、No.1-11の観測孔で低い濃度で上下動が見られることから、引き続き傾向を注視していく。

No.1、No.1-6について、変動調査を実施中。

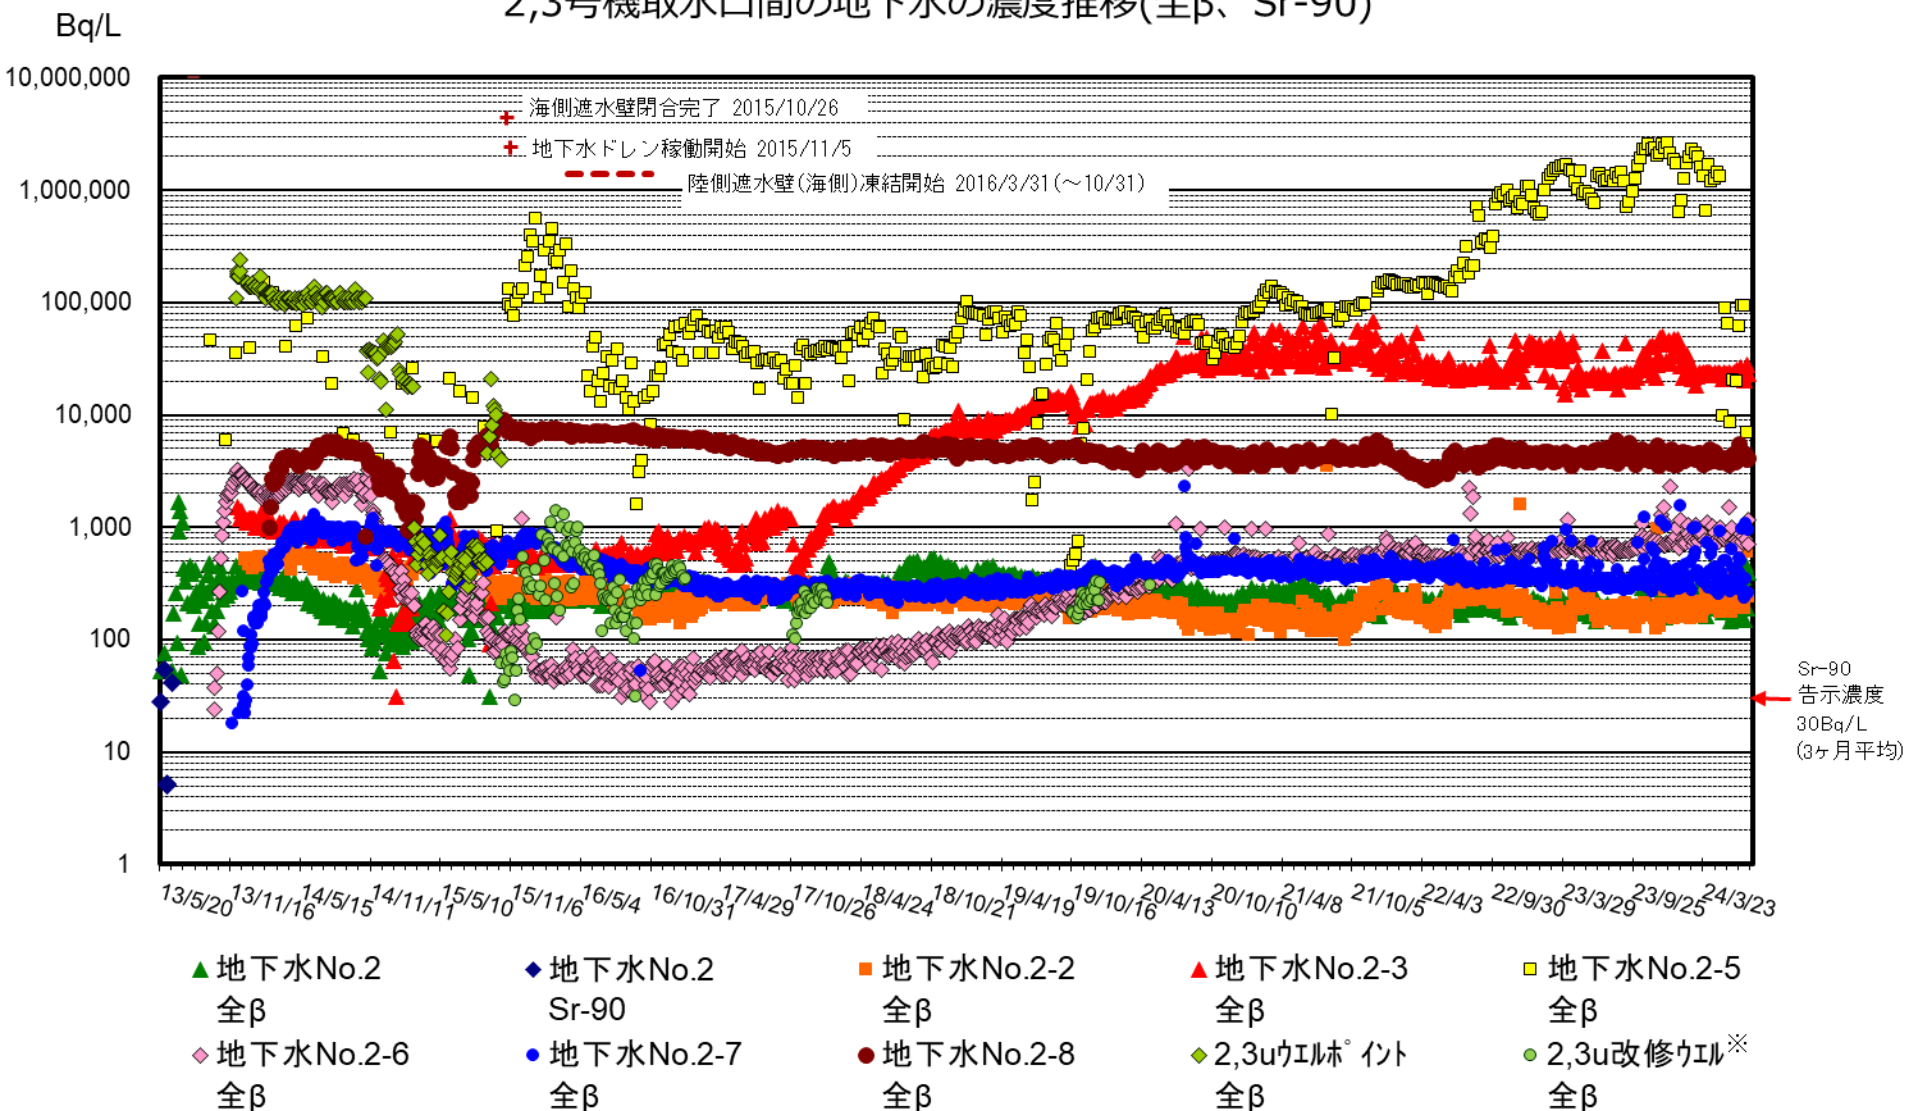
2,3号機取水口間の地下水の濃度推移(全β、Sr-90)

- H-3濃度は、全観測孔で告示濃度60000Bq/Lを下回り、全体的に横ばい又は低下傾向の観測孔が多い。
- 全β濃度は、全体としては横ばい傾向にあるが、No.2-5において上下動が見られるため、引き続き傾向を注視していく。

No.2-5、No.2-6について、変動調査を実施中。

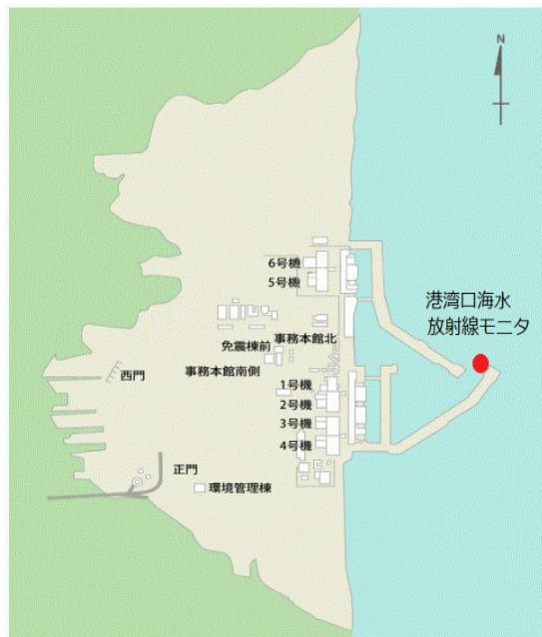
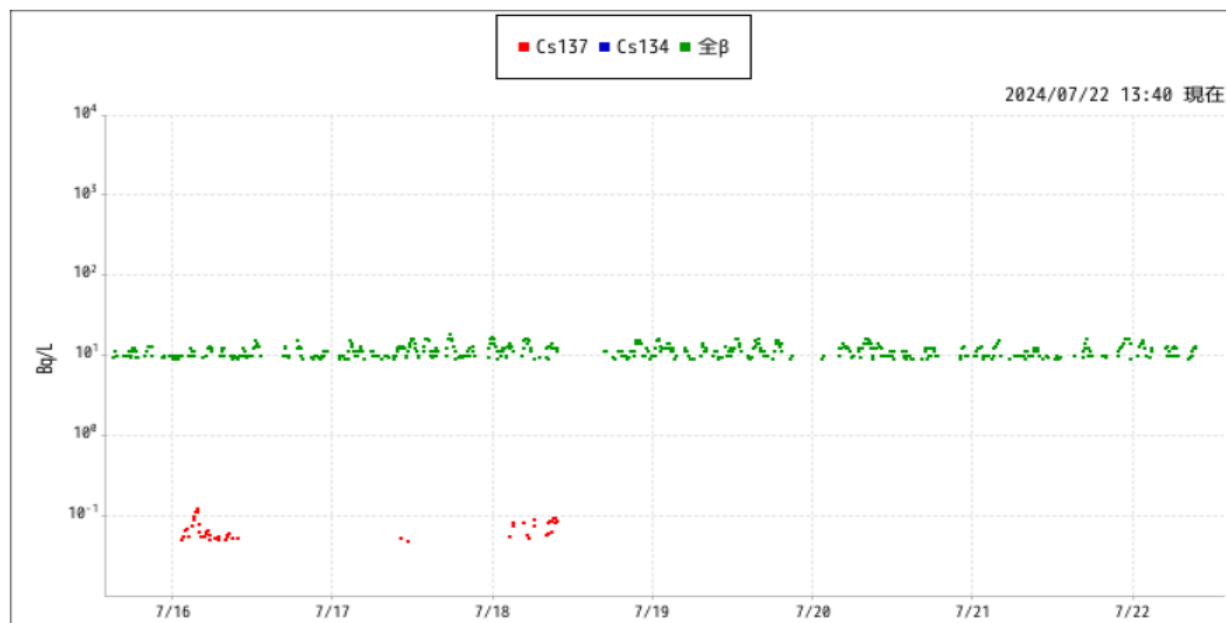
○2024年7月4日ごろからセシウム(Cs)137が検出されていましたが、海底土が舞い上がったものを吸い込み、ガンマ(γ)線検出槽に付着したことで検出されている可能性がありましたので、2024年7月18日にガンマ(γ)線検出槽の清掃を実施しております。

清掃後はセシウム(Cs)137は検出されておられません。
