# 福島第一原子力発電所事故調査 中長期計画の取り組み状況

2024年7月25日

東京電力ホールディングス株式会社

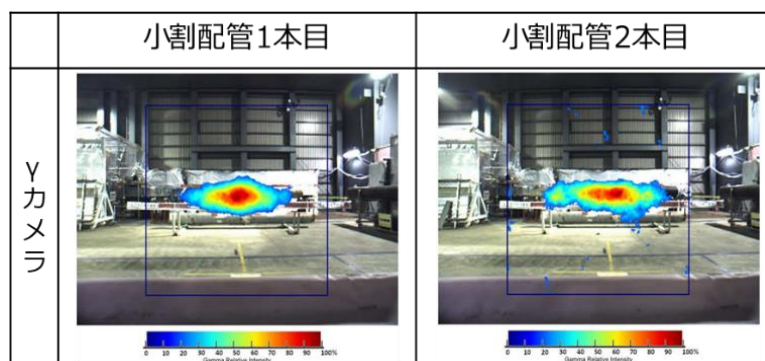
γカメラ測定結果（8m位置）

- 1,2号機SGTS配管撤去は、2022年3月から切断作業を開始し、5月に2号機側の配管1本目を切断した。6月に2本目の切断作業を開始した際、ワイヤーソーの噛み込み等の不具合が発生したため、一時作業を中断。その後、切断装置の信頼性向上対策を実施し、2023年4月18日より作業を再開した。（9/10箇所（2023年7月14日時点））
- 2022年5月に切断した配管1本目については、同月にγカメラ測定を実施した。
  - ✓ γカメラ測定結果（8m位置）：線量が高い線源は配管中央にあると推測
  - ✓ γカメラ測定結果（4m位置）：線量が高い線源は配管下部に付着していると推測
- γカメラで高汚染が確認された部分で且つ、発泡ウレタン材が注入されていない部位の内部確認（映像取得）及びスミヤ採取を実施した。
- 2023年12月、日本原子力研究開発機構（JAEA）の協力により、採取したスミヤ試料について非破壊分析（γ線スペクトル測定、SEM-EDS観察）を実施した。
  - ✓ γ線スペクトル測定ではCs-134, Cs-137が検出された。
  - ✓ SEM-EDS観察では、Feが主成分であり、（U, Zrといった）燃料由来の成分は確認されなかった。

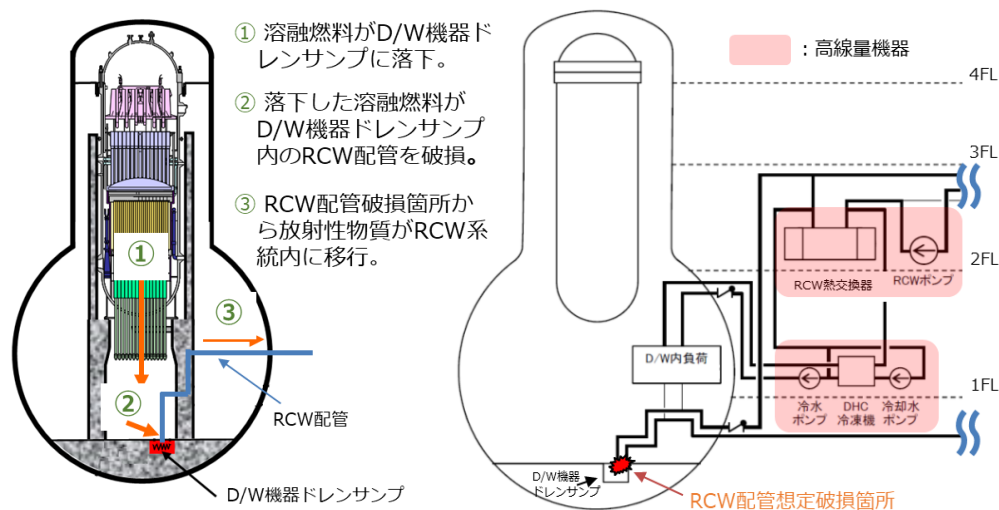
RCW系統が高線量に至った経緯（推定）

- 2022年度は抽出した系統のうち、1号機RCW系入口ヘッダ配管について、配管内の滞留ガスを確認。  
（水素：約72%、酸素：約17.6%、Kr-85：約4Bq/cm<sup>3</sup>、硫化水素：約27.9ppm（2022年11月測定時）※）
- 入口ヘッダ配管へのガス流入、滞留の要因は、①事故時のガス流入、②RCW熱交換機内包水の放射線分解、③海水成分の影響であると推定。  
※：これらの以外のガス約10%分相当は、分析を実施していない
- 2023年度は抽出した系統のうち、1号機S/C・CUW系（水素：約16%、酸素：約19%）、3号機S/Cについて滞留ガスを確認（水素：約75%、酸素：約1%）

| No. | 要因 | ガス流入・滞留のタイミング | 説明 |
|---|---|---|---|
| ① | 事故時のガス流入 | 震災直後 | ・ 事故時、RCW系の破損箇所からPCV内に充満したガス(放射性物質含む)が系統内に流入。 |
| ③ | 海水成分の影響 | 震災～現在 | ・ 事故時にPCVに注入した海水の影響または熱交換器内海水配管の損傷の影響によりガス(硫化水素)が発生。 |

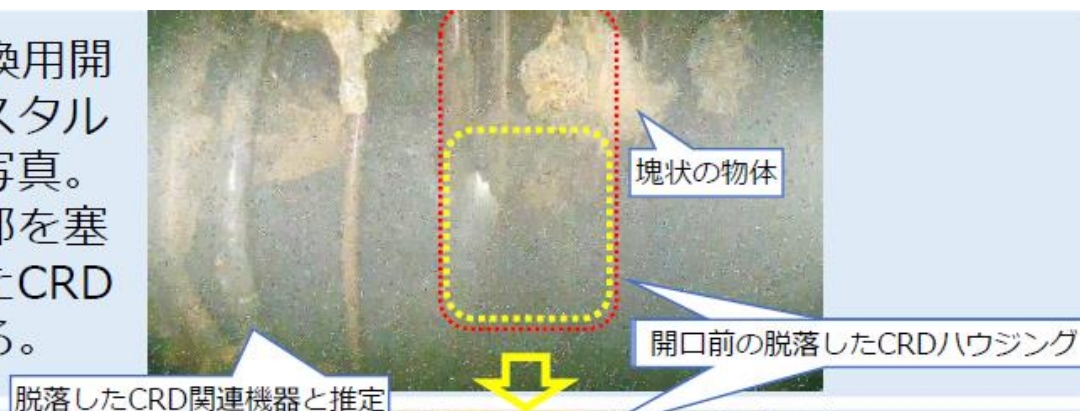
- 写真①：CRD交換用開口部付近をペDESTAL内から撮影した写真。赤点線部が開口部を塞いでいる脱落したCRDハウジングである。

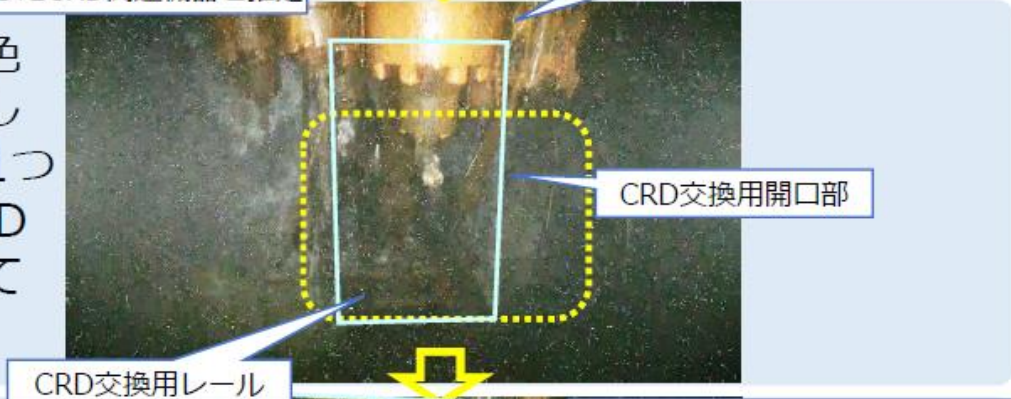
- 写真②：写真①の黄色点線枠の写真。脱落したCRDハウジングは1つではなく、複数のCRD関連機器がまとまって脱落している。

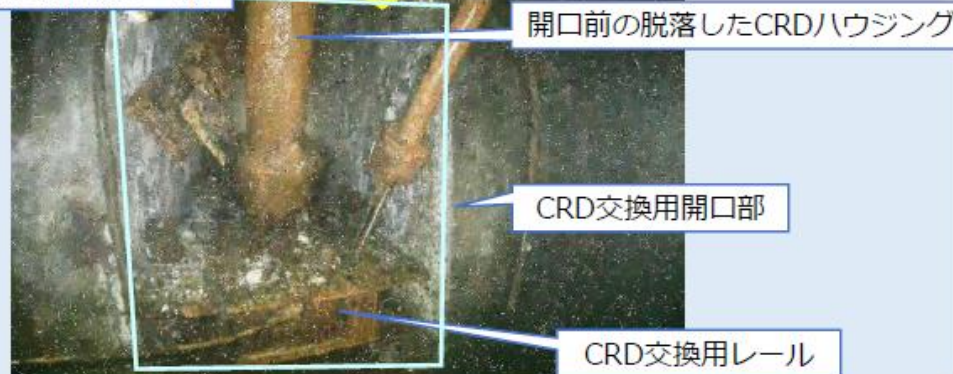
- 写真③：写真②の黄色点線枠の写真。脱落したCRDハウジングの下部はCRD交換用レールの上に落下していると推定。

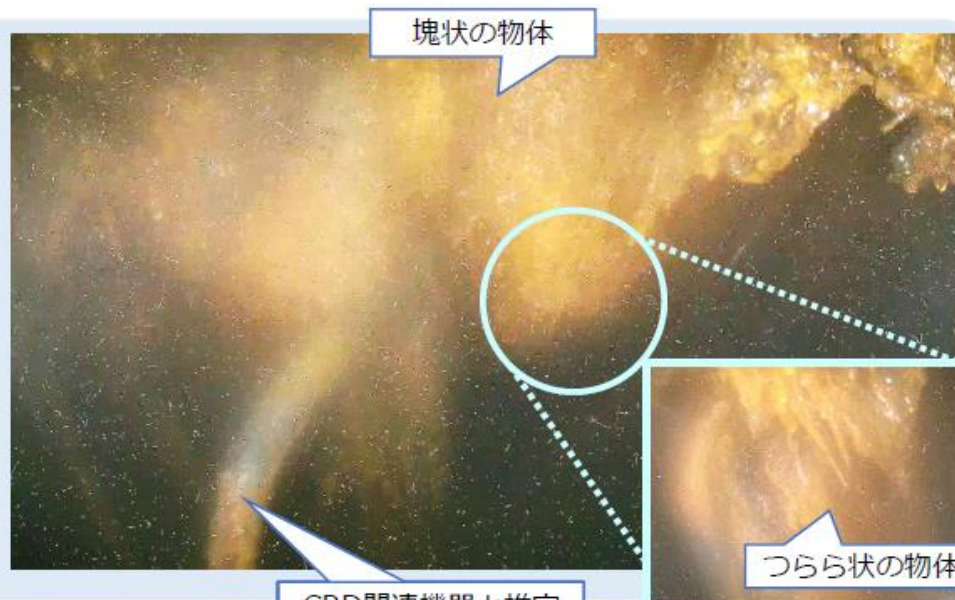
- 写真①：CRD交換用開口部付近の脱落しているCRDハウジングの上部の塊状の物体。塊状の物体の中にはつらら状になっている部位がある。上部に集中して固まっていることから、上方より移行してきたものと推定。

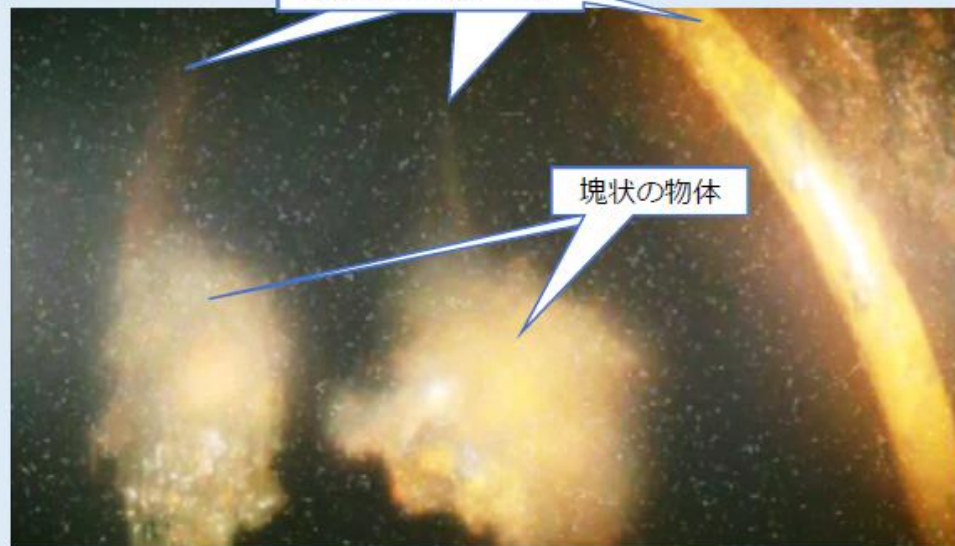
- 写真②：CRD交換用開口部付近の脱落しているCRDハウジングよりもベデスタル内側にある塊状の物体。CRD関連機器にぶら下がるように固まっている。写真①と同様に、上方より移行してきたものと推定。

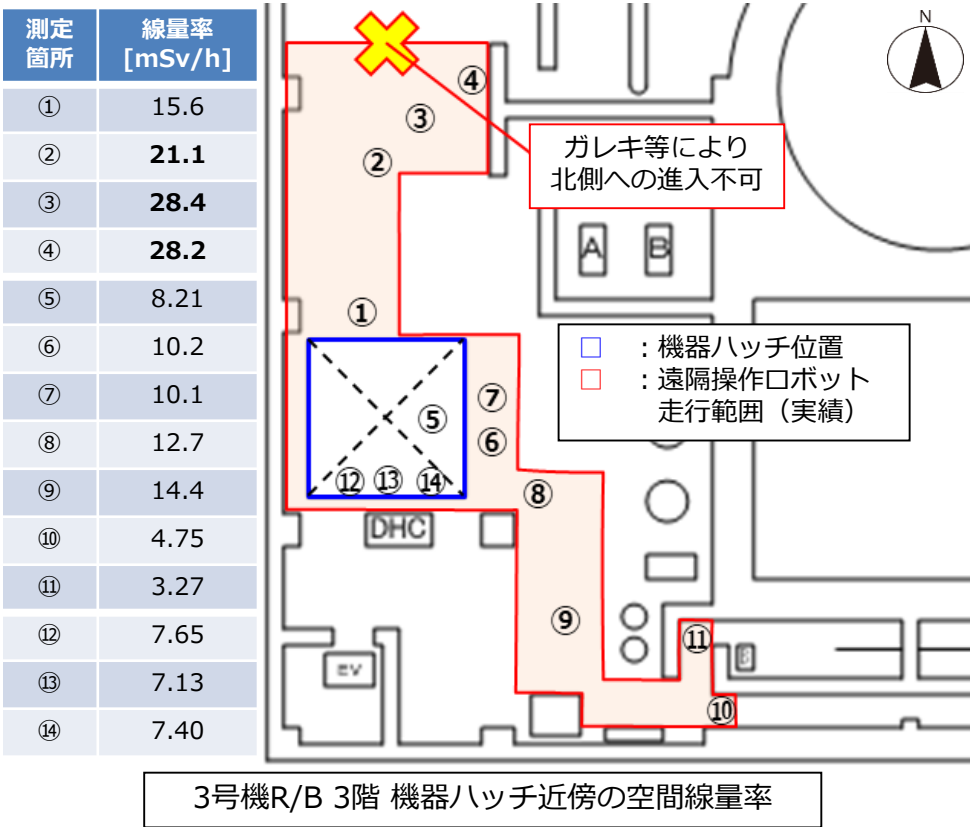
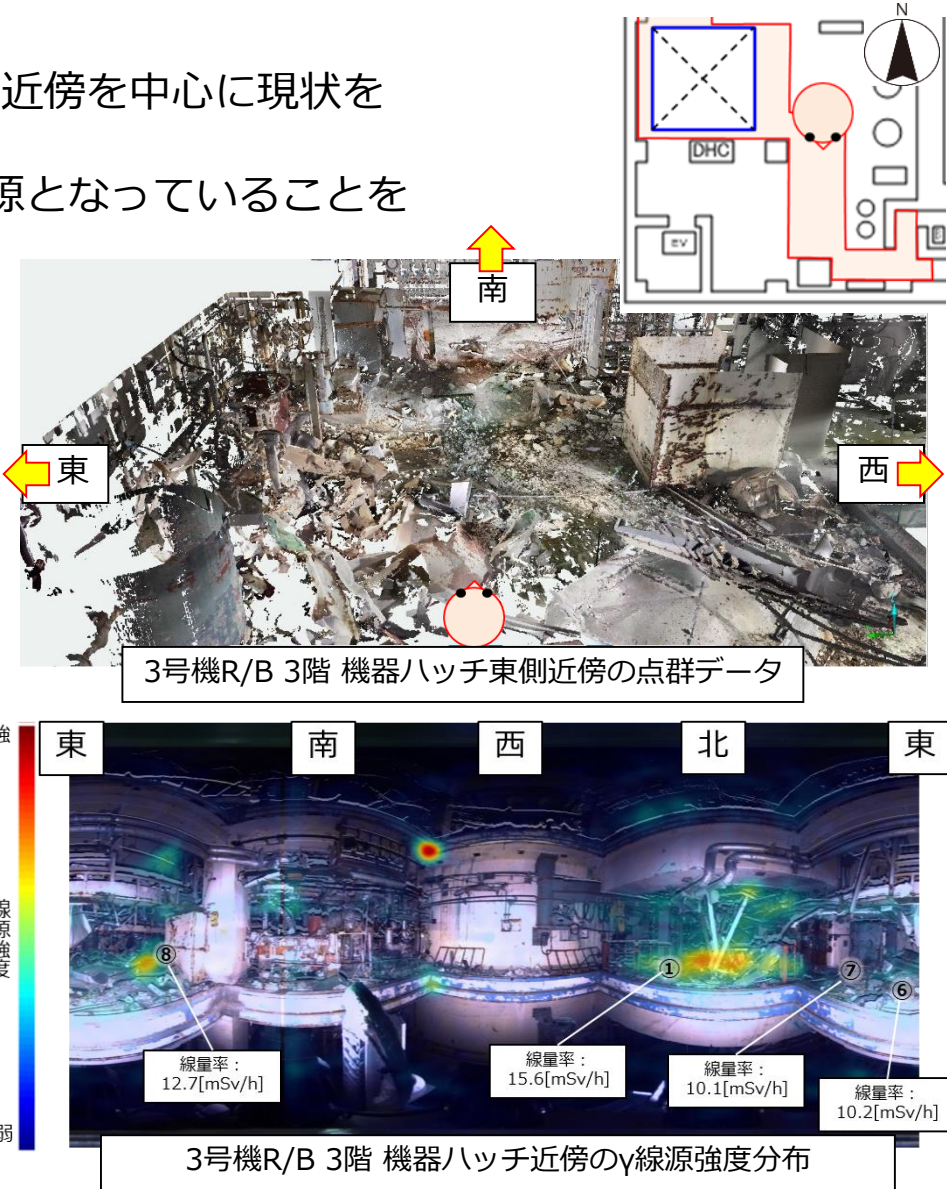
- 3号機R/B内において、2～4階の南西機器ハッチ近傍を中心に現状を確認し、事故の痕跡を留める場所の情報を取得。
- 2～4階において、床付近のガレキ周辺が主な線源となっていることを確認。
