1/2号機排気筒ドレンサンプピットの対応状況について (マンホール止水対策およびピット水の汚染源調査)

2024年8月29日

東京電力ホールディングス株式会社

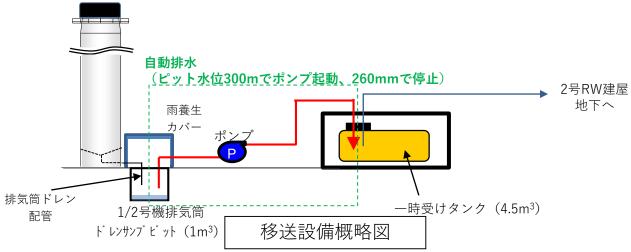
■ 高濃度汚染水が確認されている1/2号機排気筒ドレンサンプピットについては、これまで移送設備を設置し系外漏洩を防止するとともに、ピットへの流入抑制対策を講じてきたが、流入は継続。

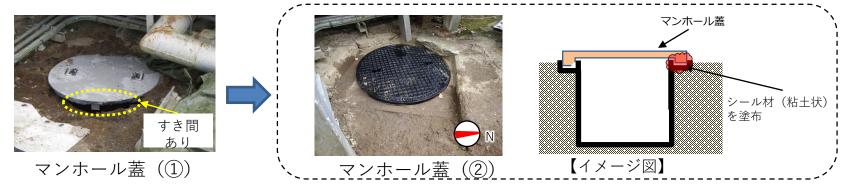
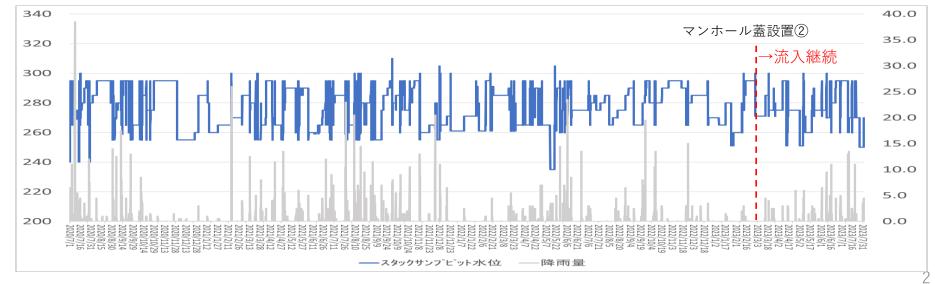
- 2021年5月にサンプピット南東側にマンホールを発見。2021年7月にマンホールへ蓋を取り付けたが、その後も降雨時にピット水位は上昇。2021年12月に再度マンホールを確認したところ、マンホール蓋にずれがあることを確認(マンホール蓋①)。
- 2022年3月以降、ピット内部調査及びマンホール内部調査を実施し、2023年3月にマンホールの蓋(②)へ交換したがシール性が完全ではなく、ピットへの流入は継続している。

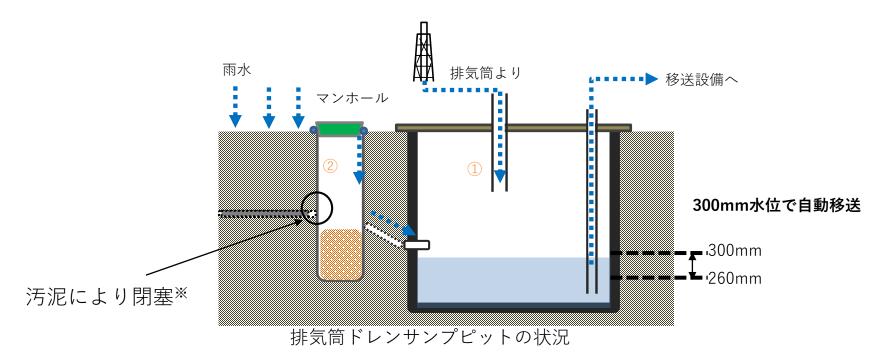
- これまでの調査結果から、ピットへの流入箇所は以下の2箇所に特定
 - ①排気筒ドレン配管からのピットへの雨水の流入 → 排気筒上部に蓋設置済(2020年5月)
 - ②マンホール蓋からマンホール内部に雨水が流入し、ピットと接続する配管を 通じて流入

※マンホールに接続する埋設配管は汚泥により閉塞 しており、流入も確認されていないことから、 被ばくを考慮し止水処置はしない。

マンホールからの流入継続に対し、再度マンホールの止水処置を実施する。

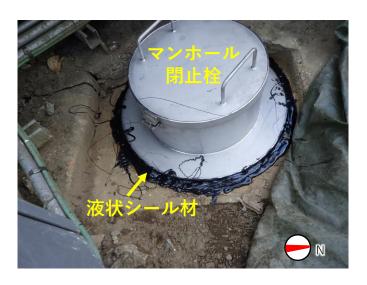
閉止栓取付後、 硬化土を敷設

■ 実施概要:マンホール蓋を取り外し、閉止栓を取付した後閉止箇所すき間に液状シール材を塗布。その後マンホール周りに硬化土を敷設。

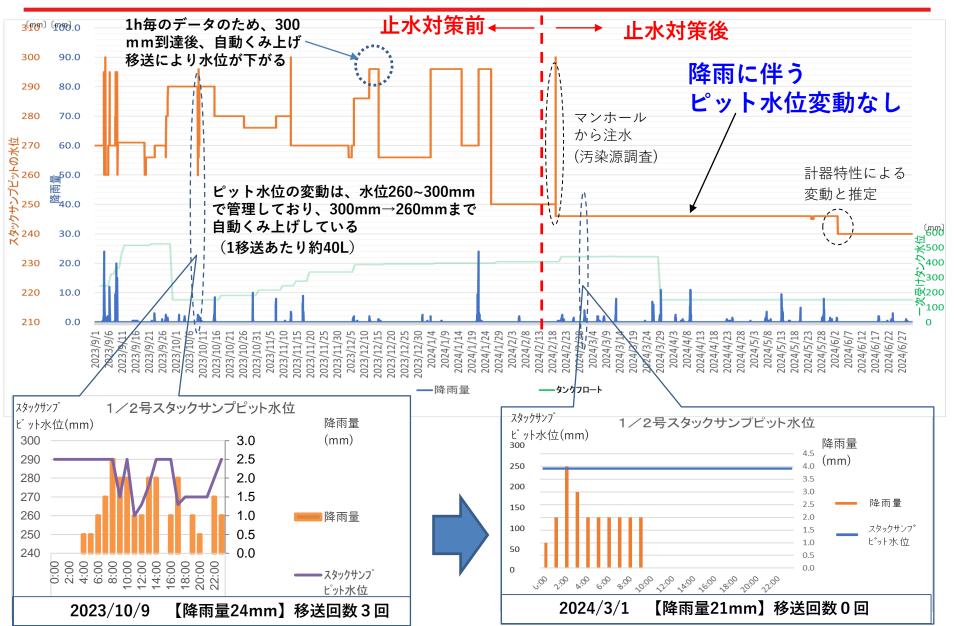
止水対策前後で同等の降雨量で比較した結果、止水対策後は移送なく、流入もない事を確認した。

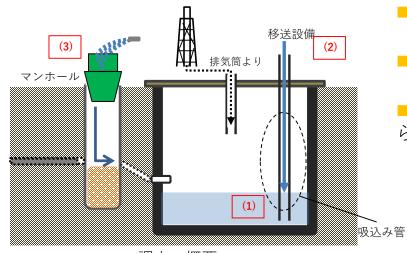
- 調査手順(1)と調査手順(2)のピット底部水の放射能濃度は 同等であるため、**ピット自体が汚染**。
- 調査手順(1)~(3)のピット底部水は、"ろ過前"と"フィルターろ過後"の放射能濃度は同等であるため、**水自体も汚染**。
- 調査手順(3)のピット底部水は放射能濃度が上昇した事か

マンホール底部土砂の分析を実施。下表のとおり高い放射能 濃度を確認。

ピット内、マンホール内が汚染していることを確認

排気筒下部解体(2027年以降)に向けて、汚染している

ピット・マンホール内面底部土砂の除去方法について検討を進めていく

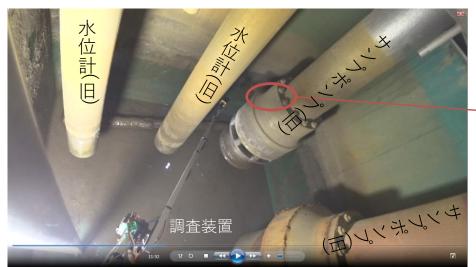
- 2022年3月29日に内部調査を実施。ピット南東側壁面にピットに水平に接続する配管を確認。
- ピット南東側に確認されているマンホール近傍に散水したところ、当該配管からピット内への水の流入を確認。
- 当該配管接続位置はマンホール近傍であり、上記結果より、マンホールからピットへ配管が接続していることおよび当該配管を通じて降雨等がピットへ流入していると断定。

ピット南東側壁に確認された配管(散水前)

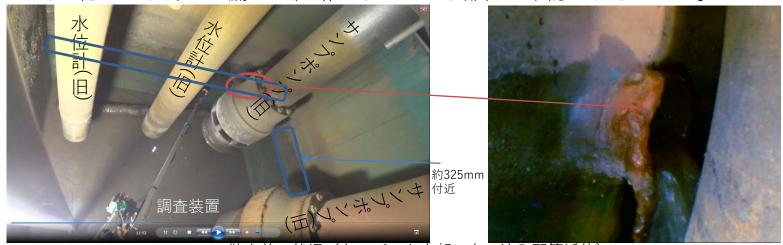
- 調査結果から、過去の水位低下事象も当該配管を通じた事象である可能性がある
 - ▶ピット南東側壁に確認された配管の設置高さは、過去に水位低下が確認されたピット底部からの高さ約325mmとおおよそ一致
 - ▶ その他ピット外への漏えい経路となるような部位は確認されなかった。

散水前の状況(左:ピット内部、右:流入配管近傍)

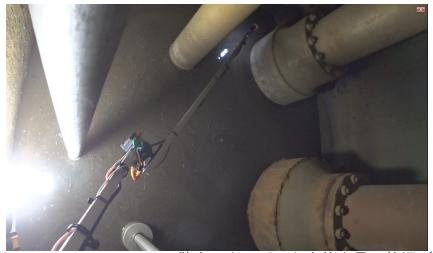
散水によるピット水位上昇の状況(左:ピット内部、右:流入配管近傍)

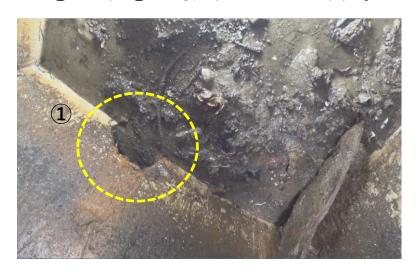
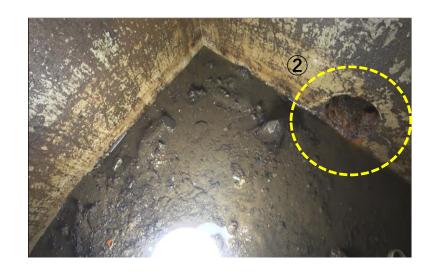
- 2022年4月19日にピット南東部のマンホールへカメラを挿入し内部調査を行った。
 - サンプピット側へ繋がると思われる穴を確認。
 - ② 上記①と対角側にも穴を確認。

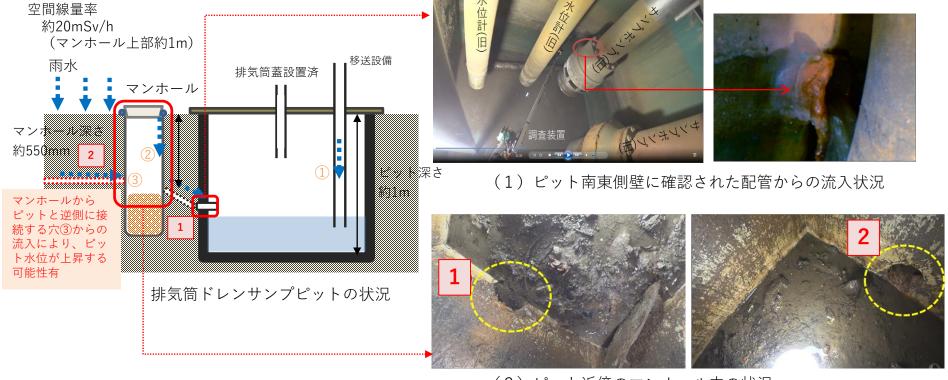
- これまでの調査状況から、ピットへの流入箇所として想定されるのは下記3か所。
 - ① 排気筒ドレン配管からのピットへの雨水の流入(排気筒に蓋設置済であるが、降雨が流入する可能性あり)
 - ② マンホール蓋からマンホール内部に雨水が流入し、ピットと接続する配管 1 を通じ流入
 - ③ マンホール内にピットと逆側に確認された穴 $\frac{2}{2}$ からマンホール内部に水が流入し、ピットと接続する配管 $\frac{1}{2}$ を通じ流入

(2) ピット近傍のマンホール内の状況 (黄枠はマンホール内で確認された穴)

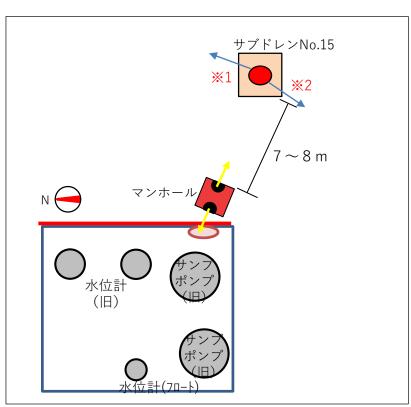
▶ 画像確認を行った結果、マンホール上部より約1m下に、開口部と思われる穴を確認。

▶ ただし、確認された穴の方角は排気筒サンプ側マンホールとは異なる。

▶ なお、ピット水面は低いことから、当該穴を通じて排気筒サンプ側へ流入する可能性は低いことを確認。

水面はマンホール上部から5m以上、 下部にある(目測)

マンホール上部より約1m下に穴を確認

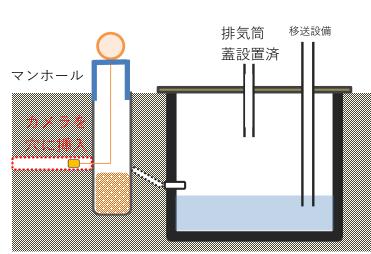
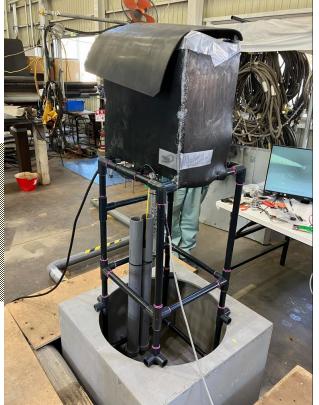
▶ 汚泥が堆積しており、カメラを挿入したが穴の奥へ進めることができなかった。
