1号機原子炉格納容器（PCV）水位低下の取り組み状況 （ホールドポイント④に向けた水位低下）

2024年8月29日

東京電力ホールディングス株式会社

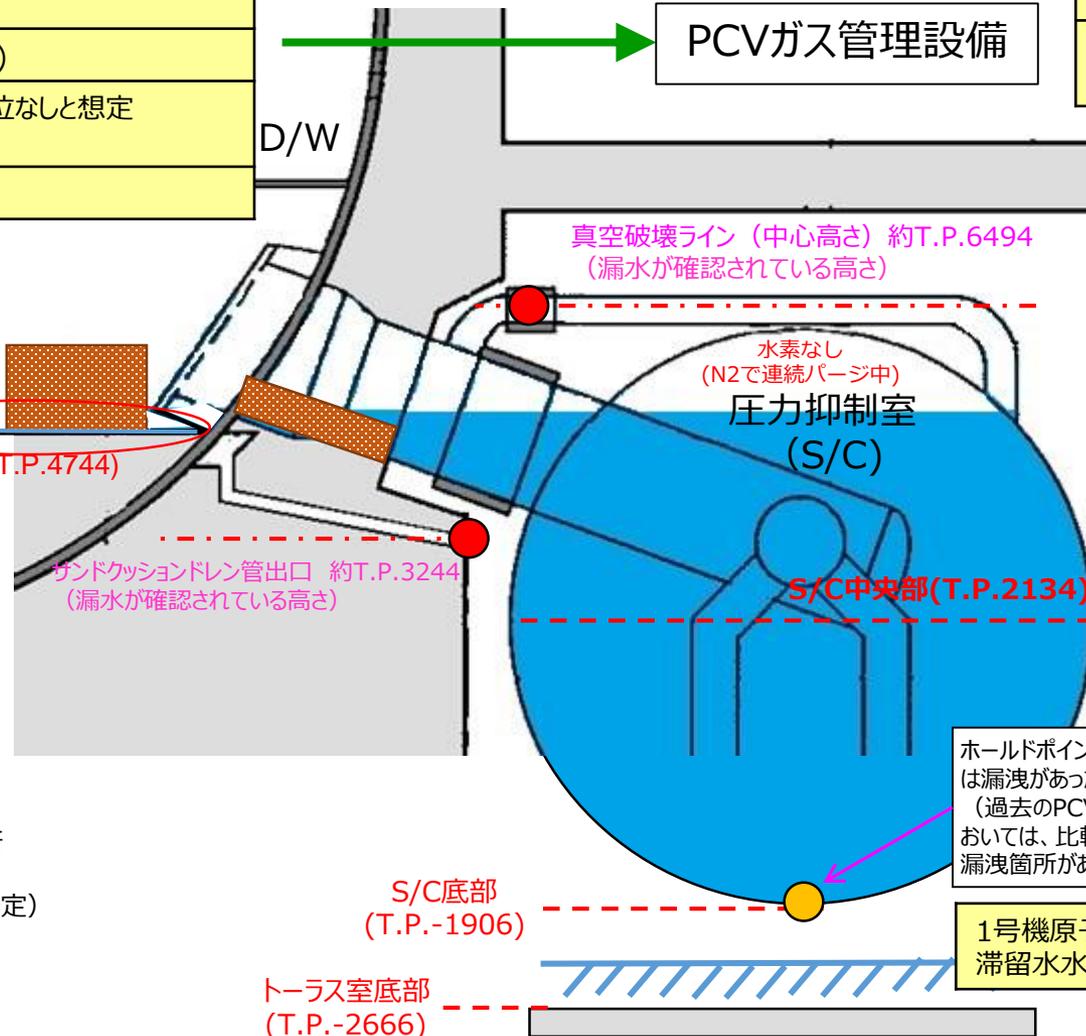
RPV底部温度	約27~30℃
PCV温度	約28~38℃
D/W圧力	約0kPa(gage)
PCV水位 (D/W)	D/W底部 水位なしと想定 (T.P.4744)
注水量	約1.8m ³ /h

ホールドポイント④へに向けた水位の挙動から、PCVからの漏洩の多くは、D/W側にあると考えられる

PCV水位 (S/C)	T.P.約4970
S/C温度	約23℃
S/C圧力	故障

ホールドポイント④に向けた水位の挙動から、S/C側は漏洩があったとしても微小と考えられる (過去のPCV水位のトレンドデータを用いた評価においては、比較的低い高さ (S/C底部付近等) に漏洩箇所があると推定していた)。

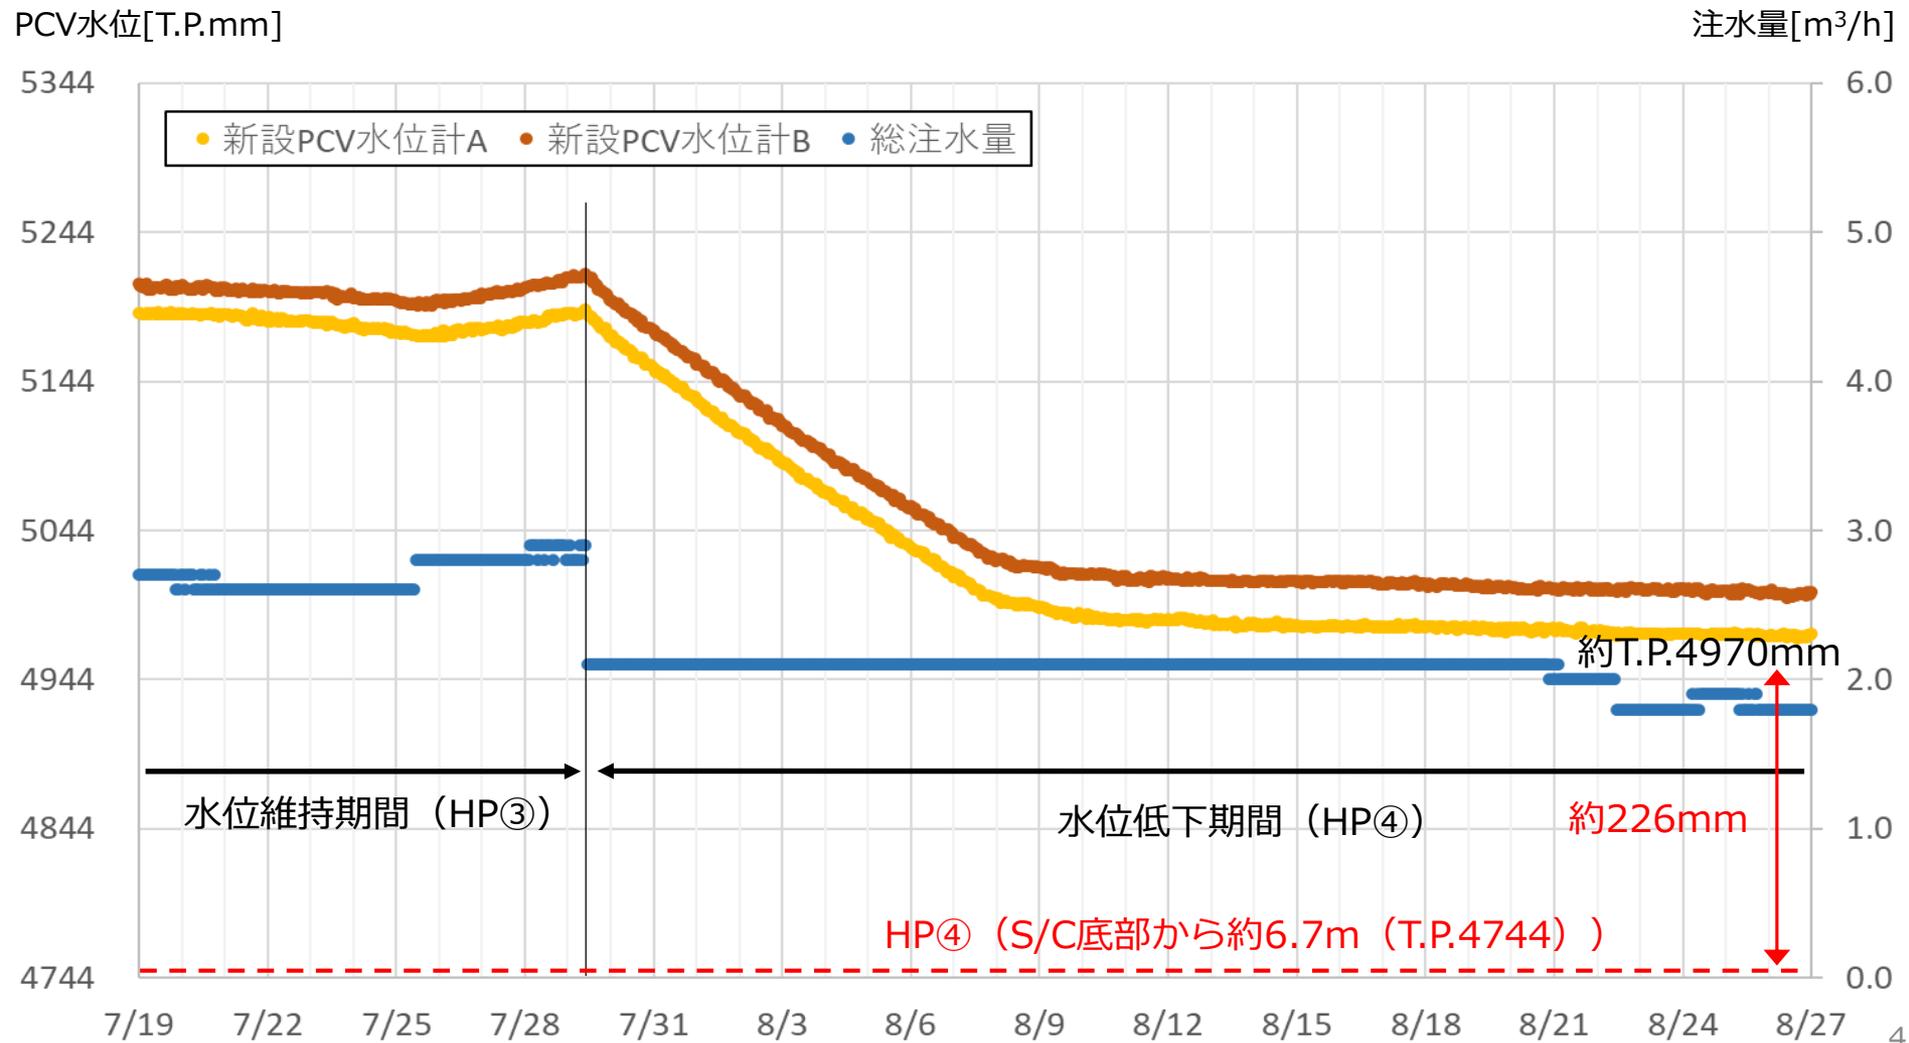
4. パラメータの推移 (PCV水位と注水量)

- ✓ 7/29より注水量を低減し、HP④に向けた水位低下を開始。
- ✓ 8/8頃より水位低下が緩やかになり始め、8/14頃以降水位がほぼ横ばいになった (約T.P.4970mm)。
- ✓ 8/22に原子炉注水流量の調整 (約2.1→1.8m³/h)を行ったが、PCV水位の影響はみられなかった。

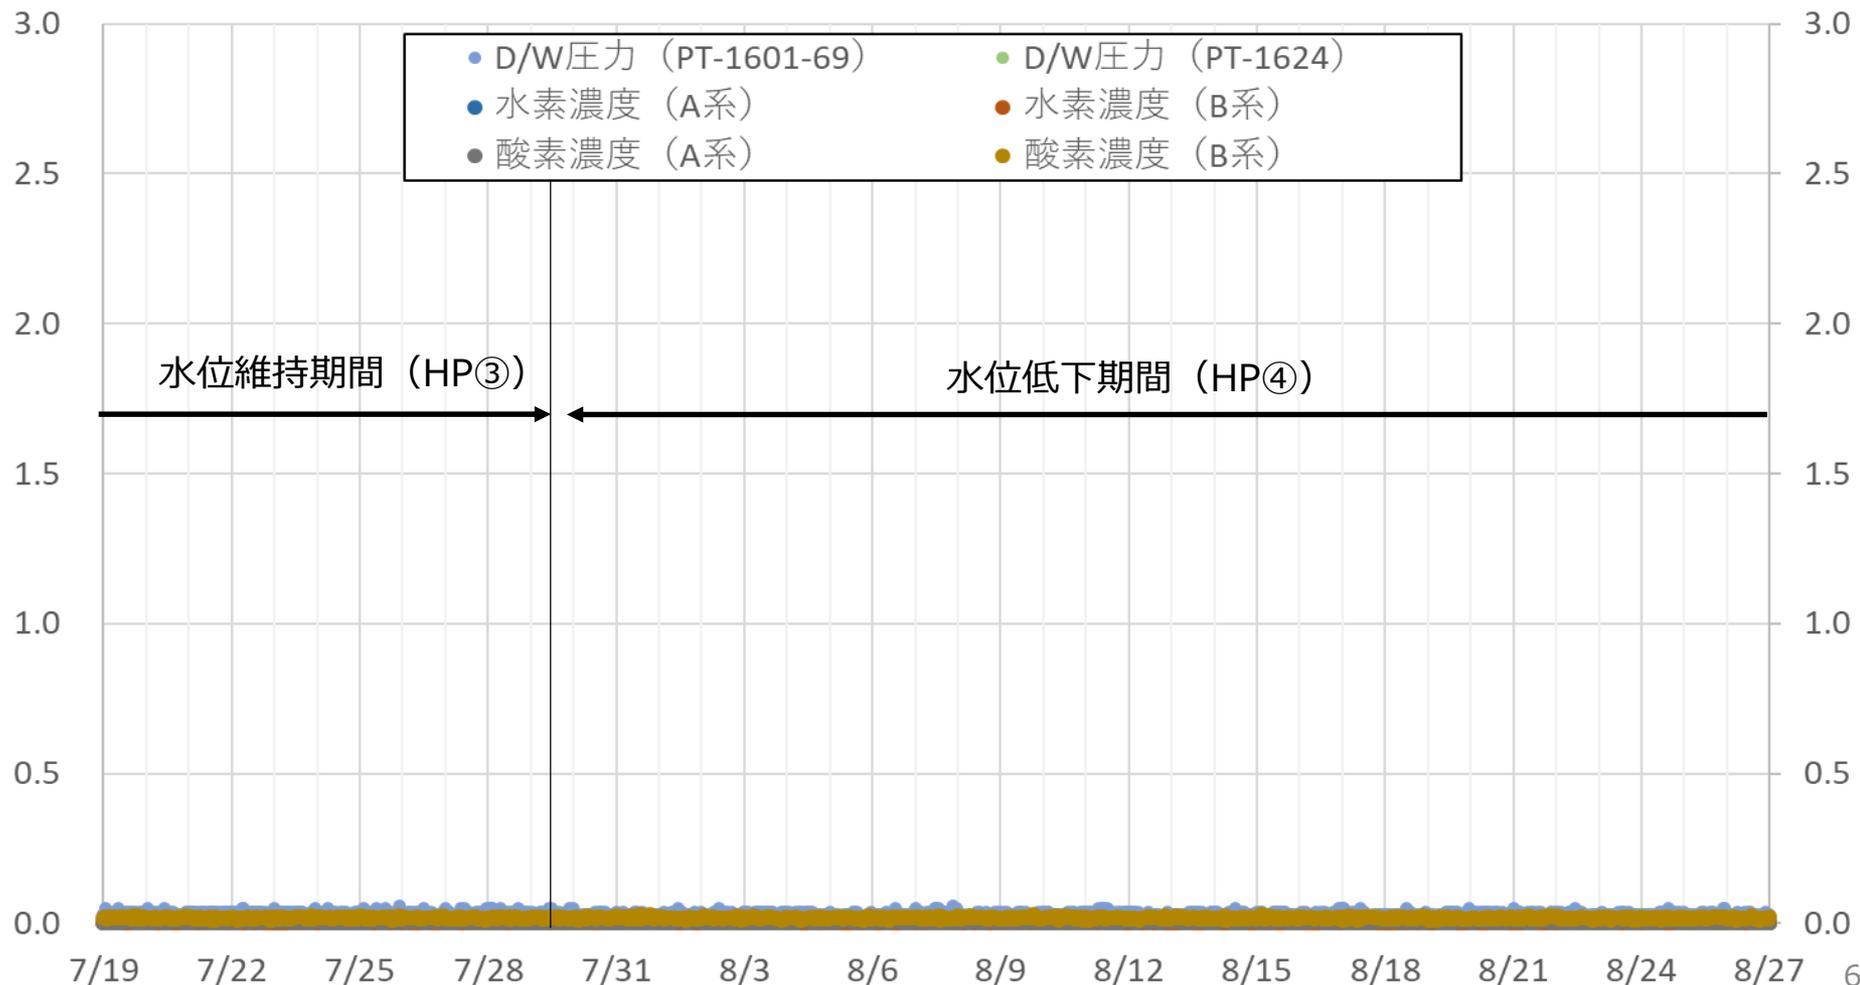
6. パラメータの推移 (D/W圧力と水素/酸素濃度)

- ✓ 水素/酸素濃度の値に有意な変化なし。
- ✓ D/W圧力は引き続き0kPa付近にあり、酸素濃度の上昇が無いことから、現状D/Wへの大気の流れ無しと推定。

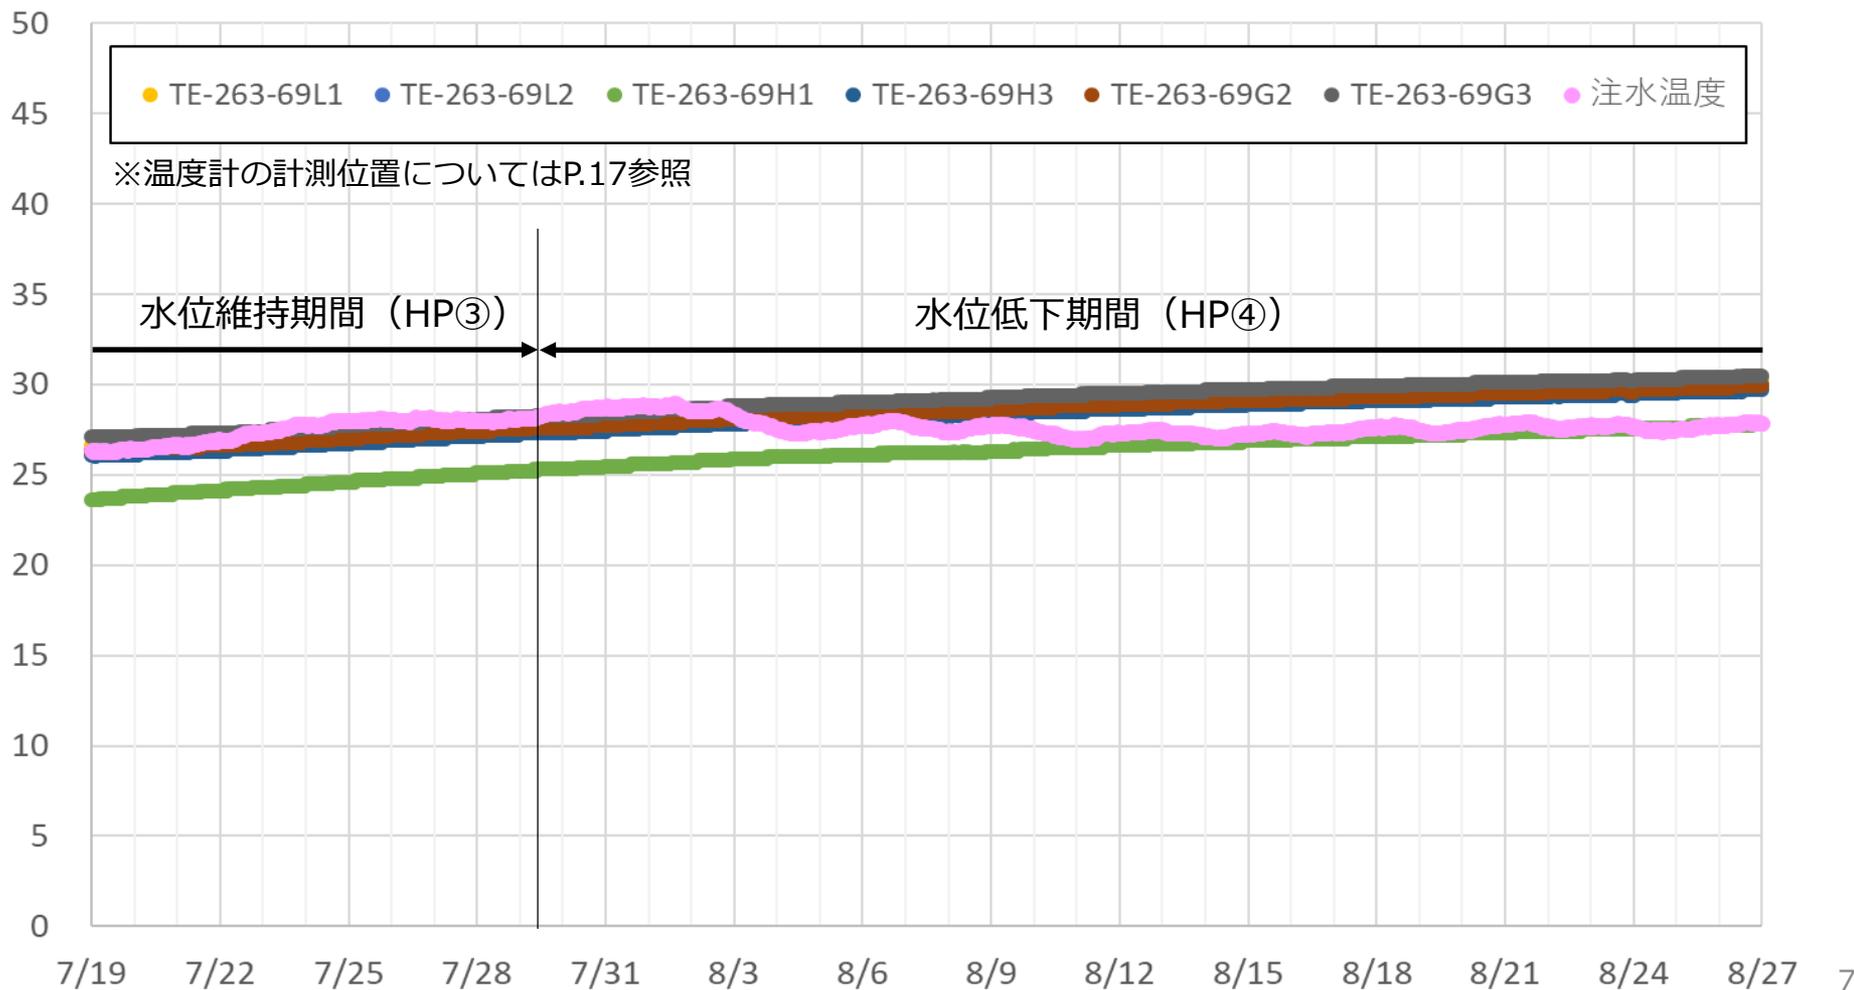
7. パラメータの推移 (RPV底部温度と注水温度)

- ✓ グラフに示す期間を通じて、ゆるやかに上昇。(約3℃)
- ✓ 堆積物の露出が進んだ影響ではなく、長期的なトレンドから、外気温度の上昇に伴う注水温度の上昇が原因と推定。

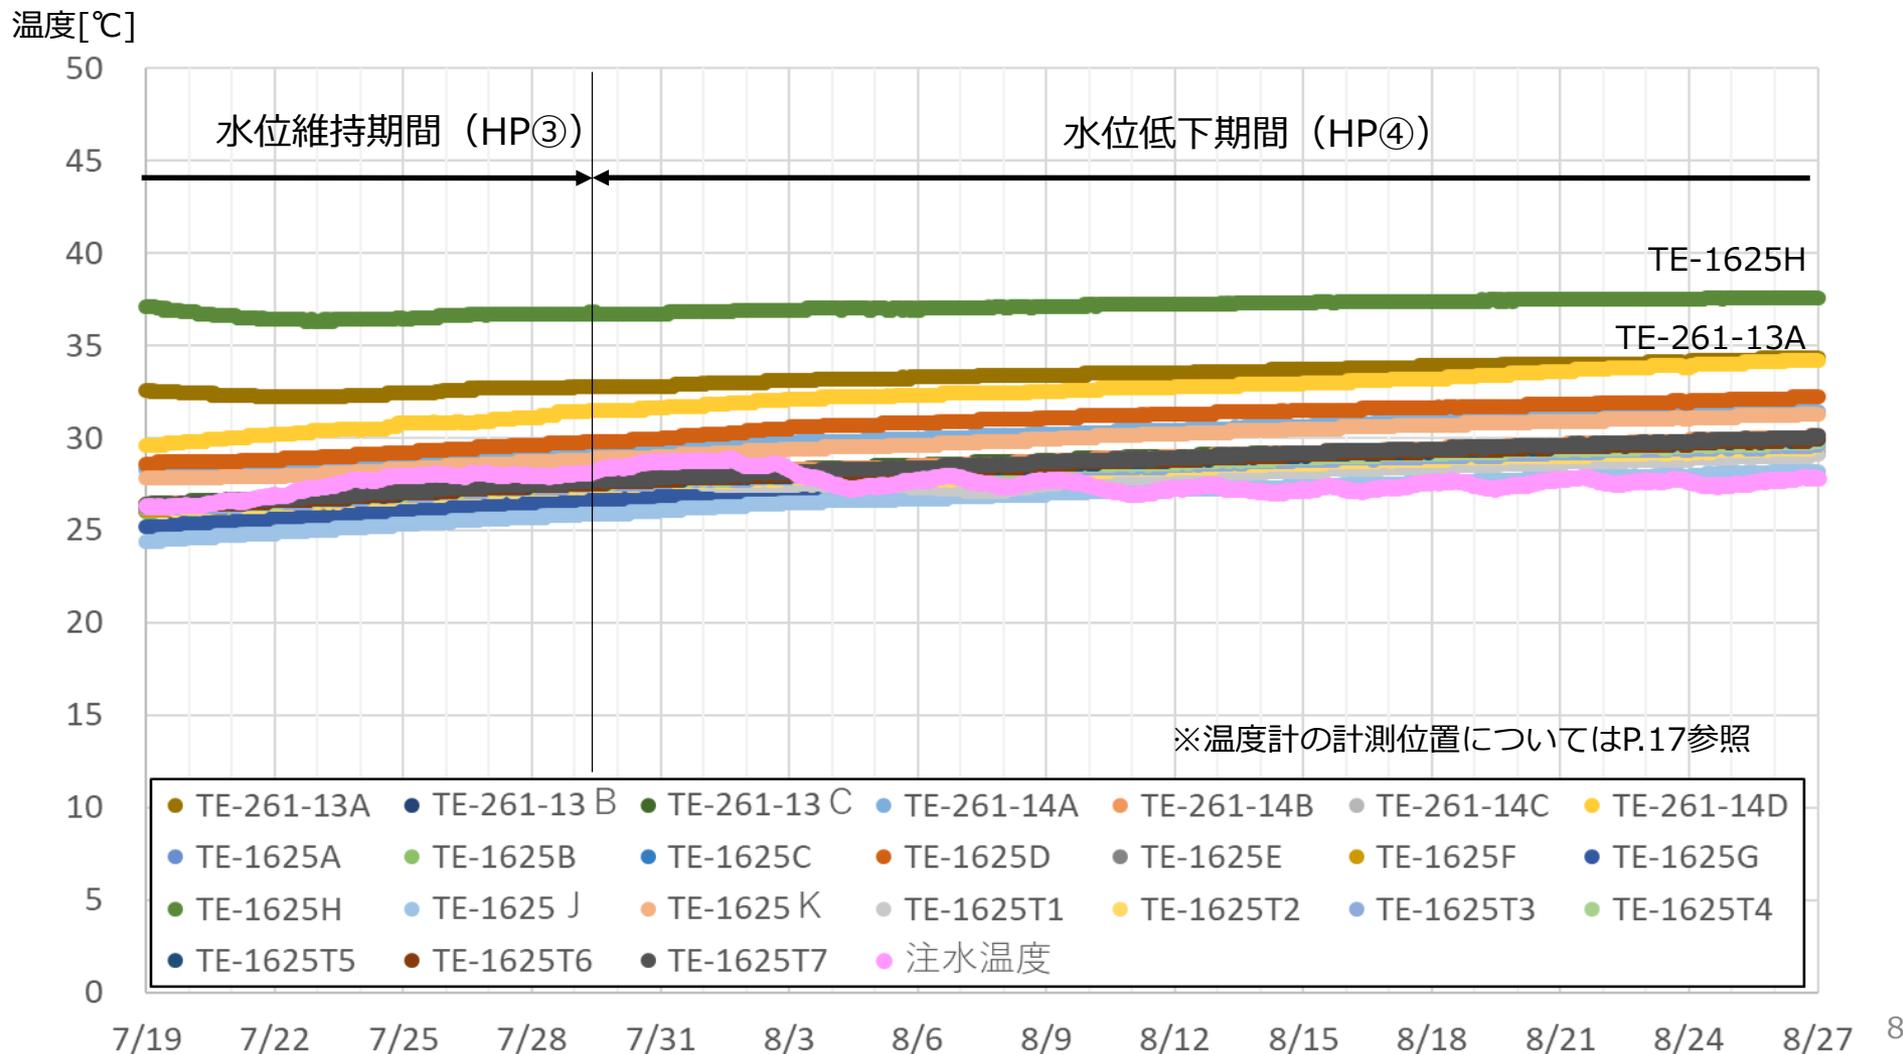
8. パラメータの推移 (PCV温度と注水温度)

- ✓ 全体的にはグラフに示す期間を通じて、ゆるやかに上昇。(約3℃)
- ✓ 堆積物の露出が進んだ影響ではなく、長期的なトレンドから、外気温の上昇に伴う注水温度の上昇が原因と推定。

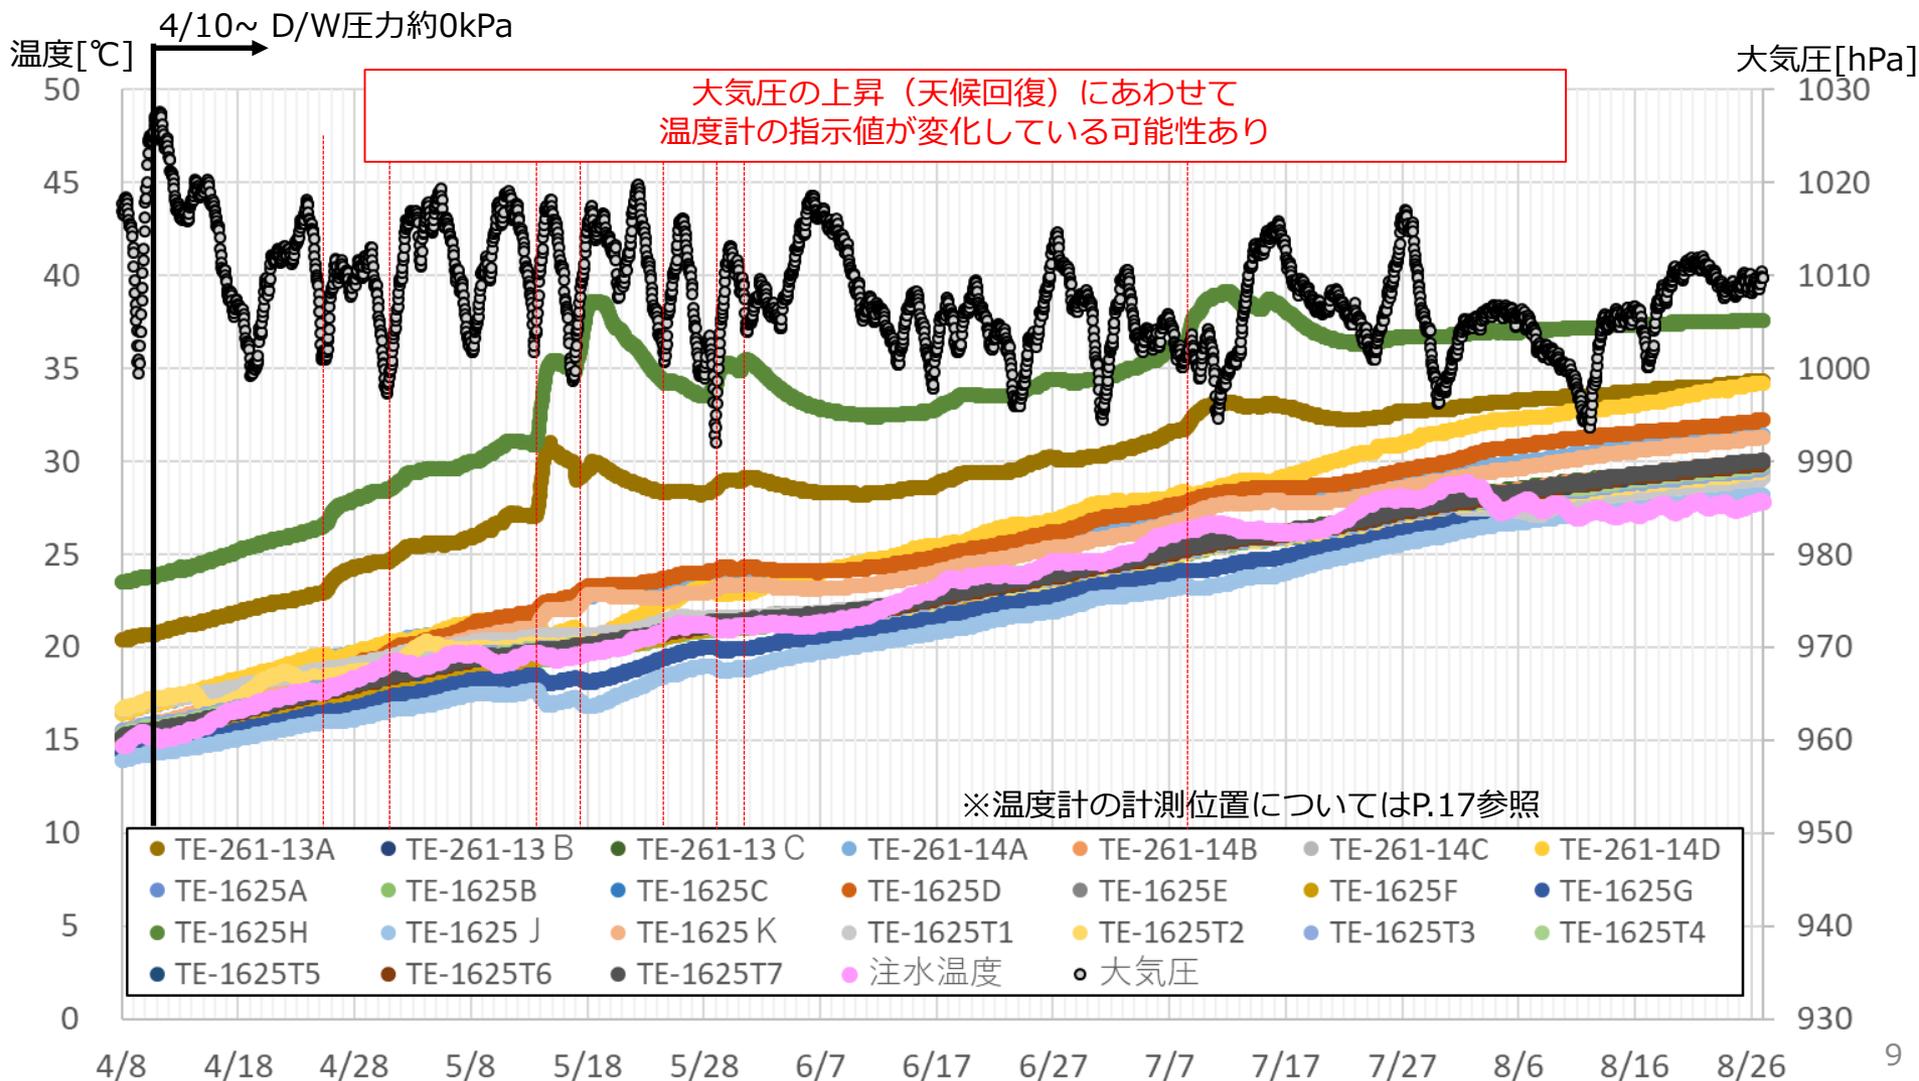
9. パラメータの推移 (PCV温度と注水温度と大気圧：長期)

- ✓ 当該温度計の指示値の変化は、D/Wと真空破壊ライン損傷部が連通 (D/W圧力低下) して以降観測され始めており、直接的な原因の特定に至っていないが、大気圧変化と関係している可能性を確認。
- ✓ 指示値の変化が実際の温度変化を表しているか含め、指示値変化の要因について検討中。

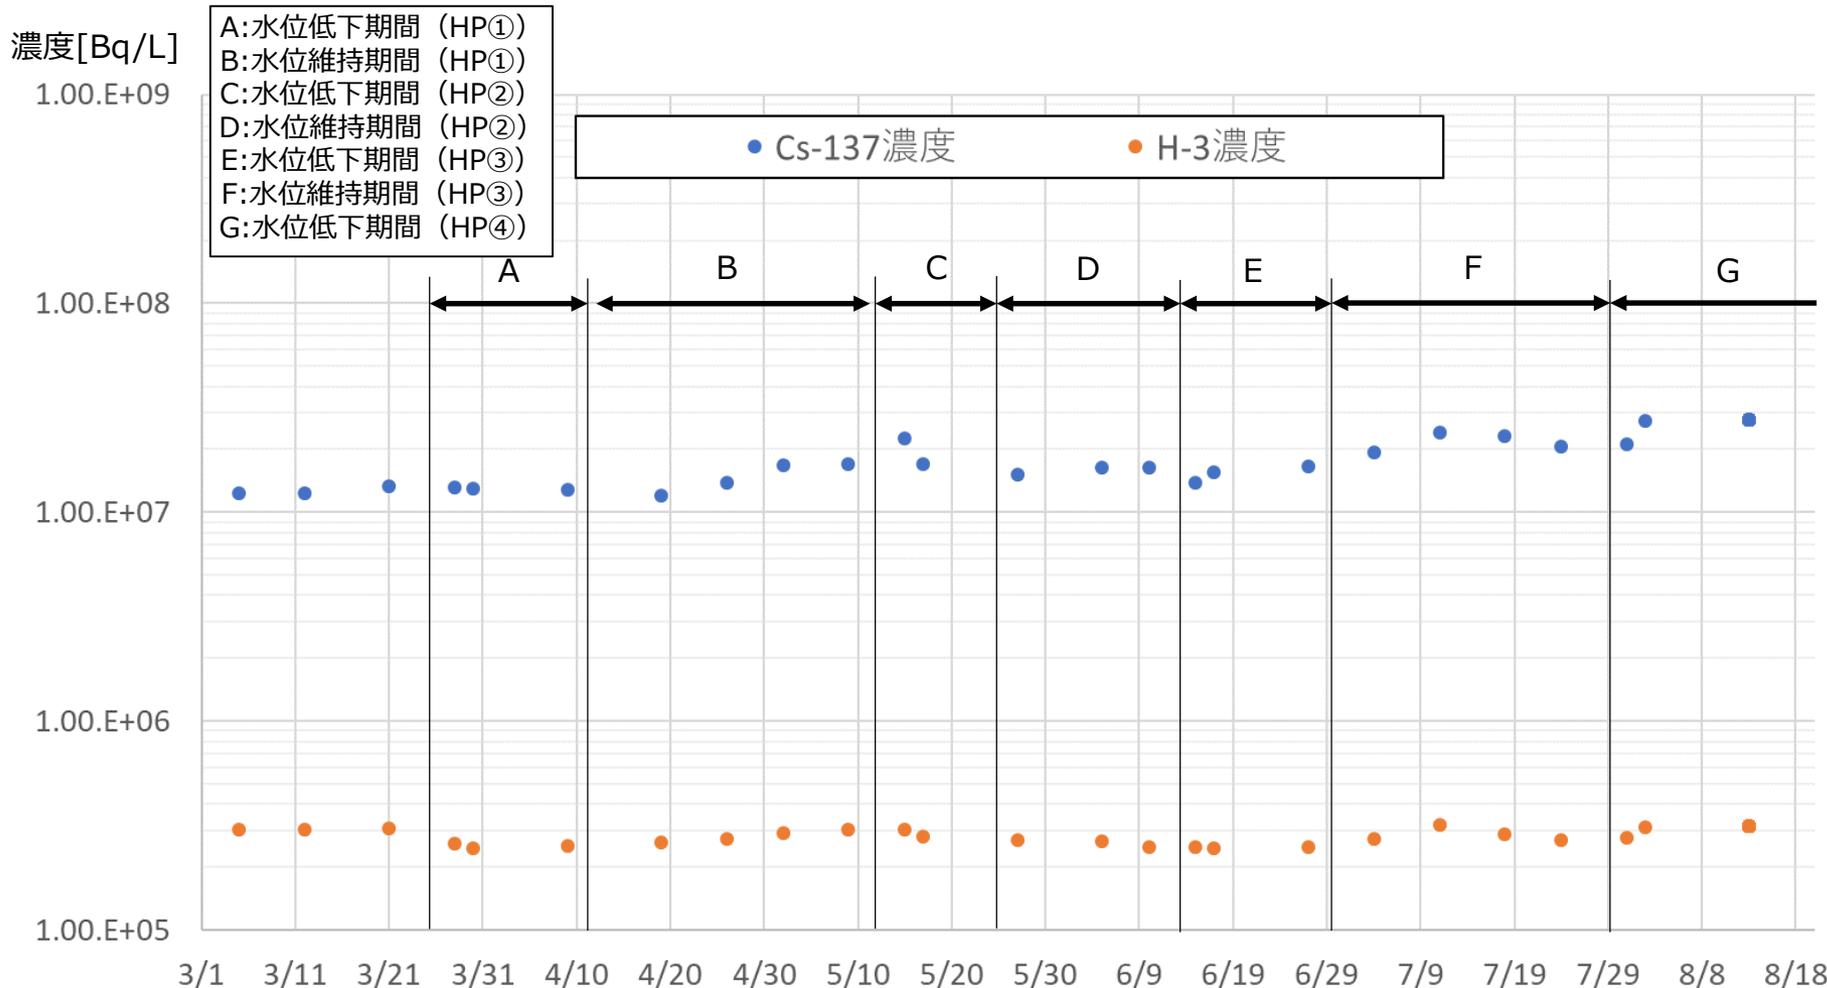
1 4. パラメータの推移 (建屋滞留水のCs-137/ H-3濃度)

- ✓ 建屋滞留水処理設備への影響を確認するため、1号機原子炉建屋滞留水の分析を実施。
- ✓ Cs-137、H-3濃度の変化はおよそこれまでの変動範囲内にあるが、至近ではやや上昇傾向にある。引き続き濃度変化を注視する。
