2号機使用済燃料プールスキマサージタンク 水位低下の対応状況について

2024年8月29日

東京電力ホールディングス株式会社

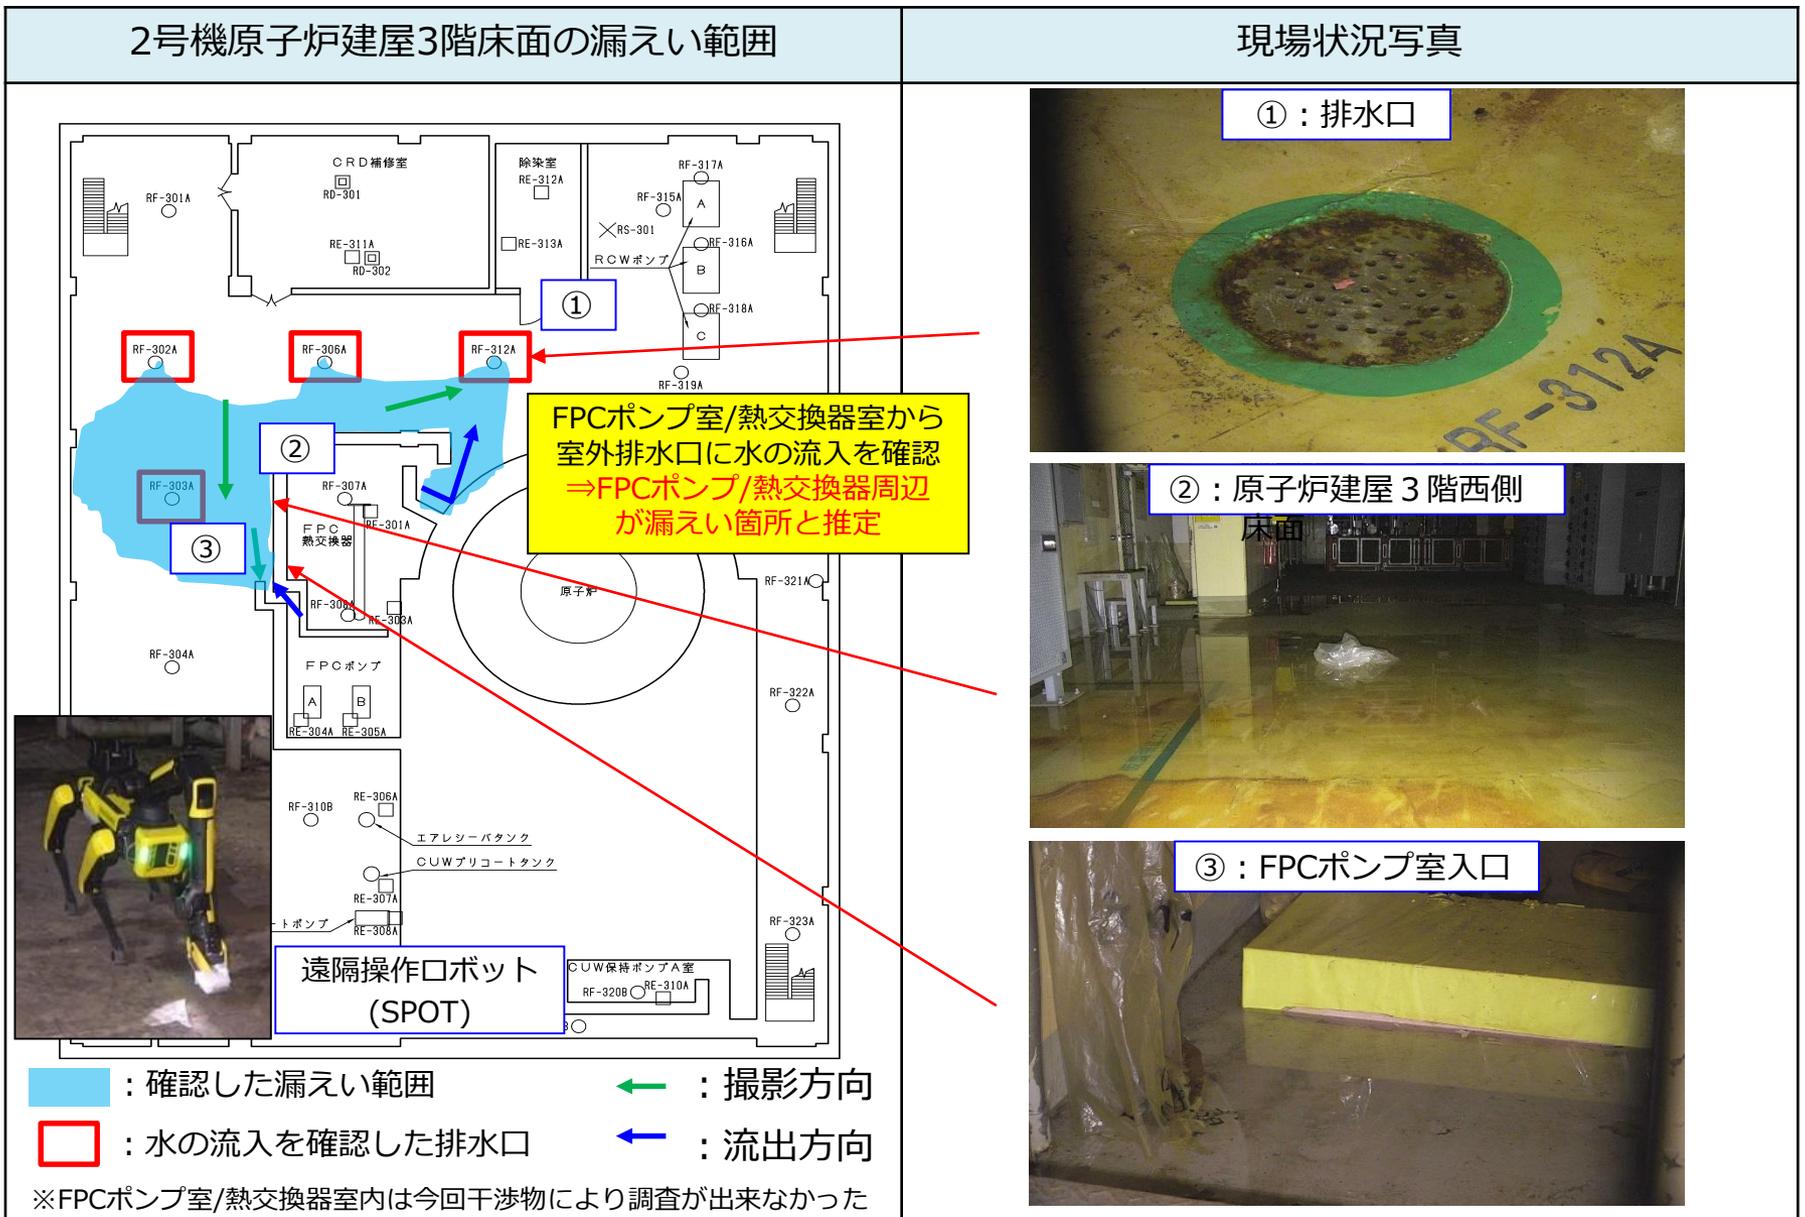
3 - 1. 遠隔操作ロボット(SPOT)による現場調査結果(8月9日実施)

- ✓ 8月9日 13:05 2号機使用済燃料プール（以下、SFP）スキマサージタンクのレベル低下を確認。
- ✓ その際、2号機SFPの水位が低下していないこと、その後、2号機原子炉建屋地下1階のうち高圧注水系（以下、HPCI）室の滞留水水位が上昇していることを確認。
- ✓ 8月9日 16:36 スキマサージタンク水位低下の原因調査のため、SFP一次系ポンプを計画的に停止。
- ✓ その後、遠隔操作ロボット（SPOT）により、原子炉建屋3階のFPCポンプ/FPC熱交換器室より水の流出があることを確認した。なお、流出した水は、原子炉隔離時冷却系室（以下RCIC室：HPCI室に隣接）の集水ピット（床サンプ）に通じる床面の排水口に流れており、現時点で他のエリアへの拡大は確認されていない。
- ✓ 8月10日 06:52 2号HPCI室の水位上昇の停止を確認したことから、水の流出が停止したものと判断。
- ✓ また、滞留水の水位は、建屋周辺サブドレン水位よりも低いことを確認しており、漏えいした水は建屋内に留まっている。

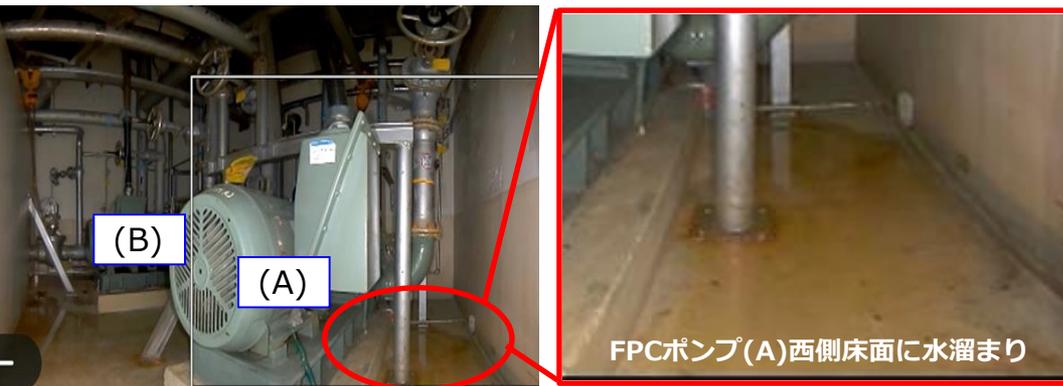
: 線量測定箇所 </p>	<p>① : FPCポンプ (全景)</p>

- FPCポンプ(A)西側床面に水溜まりを確認しましたが、機器・配管・弁等には漏えいが疑われる箇所は確認できなかった。
- 9箇所の空間線量測定 (γ) を実施したところ、「0.60~3.16mSv/h」であった。

<p>FPCポンプ(A)西側床面に水溜まり</p> <p>② : FPCポンプ (B)・系統配管</p>

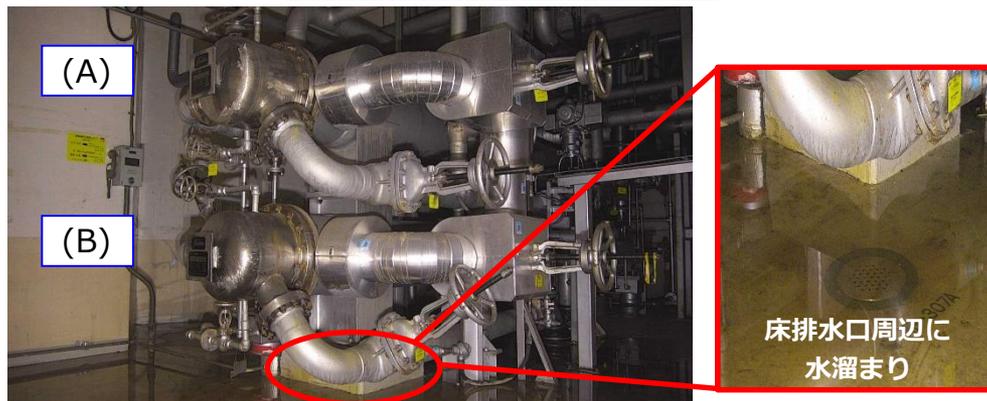
① : FPC熱交換器 (全景)

- FPC熱交換器北側エリアに水溜まりを確認しましたが、機器・配管・弁等には漏えいが疑われる箇所は確認できなかった。
- 13箇所の空間線量測定 (γ) を実施したところ、「2.03~22.0mSv/h」であった。

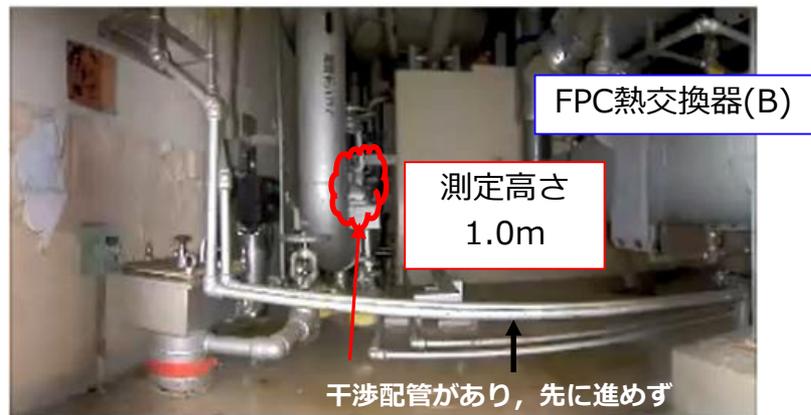
② : FPC熱交換器南東コーナー

空間線量率：22.0mSv/h

※干渉配管があり、遠隔操作ロボットにて進入ができなかったことから、高線量箇所(>120mSv/h)の手前を測定

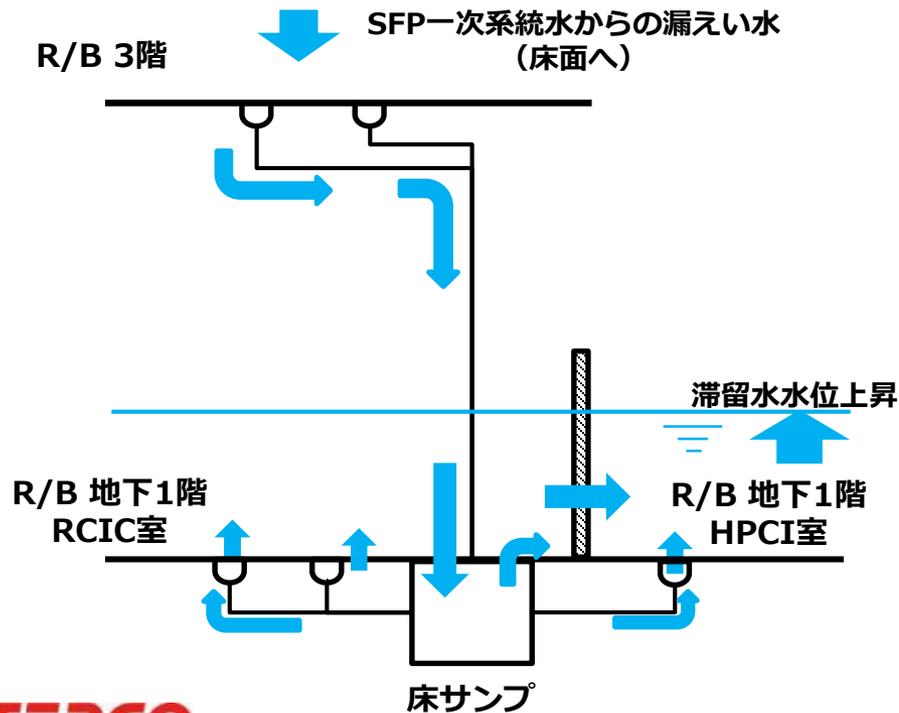
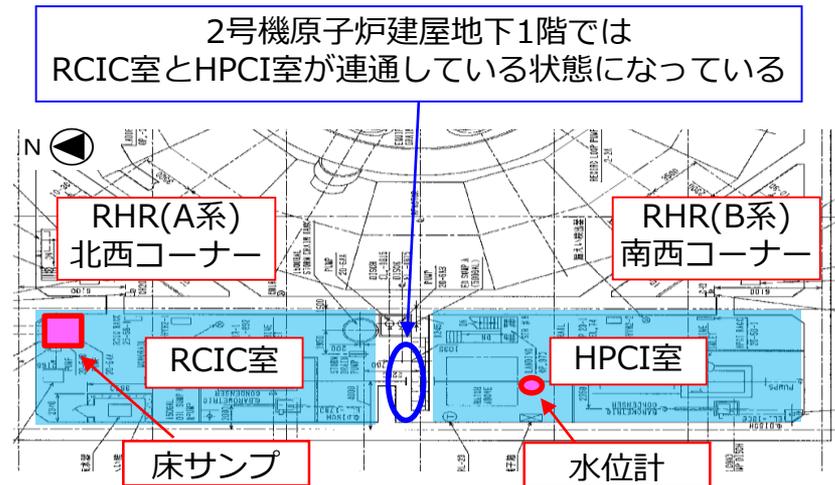
- SFP循環冷却システムの一次系ポンプを切り替えた際のパラメータ変動により、原子炉建屋3階のFPCポンプ/FPC熱交換器室にある一次系系統設備から系統水の漏えいが発生し、SFPスキマサージタンク水位が低下したものと推定。（現時点では、漏えい箇所の詳細は特定には至っていない）

- 2号機SFPスキマサージタンク水位低下に伴い、2号機原子炉建屋3階のFPCポンプ室/熱交換器室から水が流出していることを確認している。
- 流出した水は、RCIC室の集水ピット（床サンプ）に通じる床面の排水口に流れており、2号機原子炉建屋地下1階（HPCI/RCIC室）の滞留水水位が上昇したものと考えている。
- なお、流出した水は滞留水として、プロセス主建屋等へ移送した後、水処理設備によって浄化処理している。

- 現場調査結果に基づき、漏えい箇所を特定するための調査計画を立案・実施。
具体的には、スキマサージタンクにろ過水を注入し、FPCポンプ/FPC熱交換器室に設置された機器からの漏えい状況を調査する。被ばくを考慮し、遠隔操作ロボットで調査することを検討しており、成立性確認後、漏えい箇所調査を実施する。

- 現場調査結果に基づき、系統復旧について検討。
具体的には、漏えい箇所の修復方法並びに修復作業の実施が困難な場合は代替冷却手段について検討する。
