# 2号機 PCV内部調査・試験的取り出し作業の状況

2024年9月26日

技術研究組合 国際廃炉研究開発機構  
東京電力ホールディングス株式会社

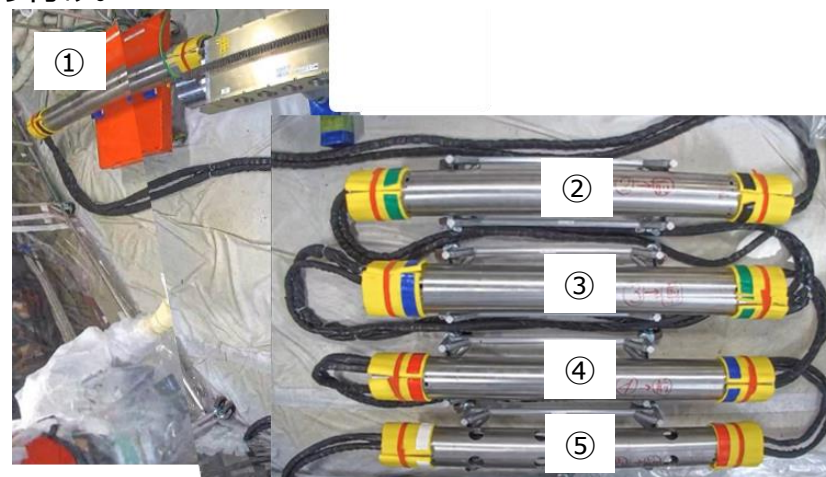
押し込みパイプの復旧作業の完了

- 9月6日、「作業工程全般の再確認・検証」「更なる手順書の見直し」「作業訓練の確認・検証ならびに不足箇所の追加対策」が完了したことから、9月7、8日押し込みパイプの復旧作業、装置動作確認を実施し、問題がないことを確認

- 識別番号を重装備や遠隔カメラでも視認できるように見やすい位置に記載。
- 押し込みパイプ端部の保護シートに色違いのカラーテープを貼り付け。

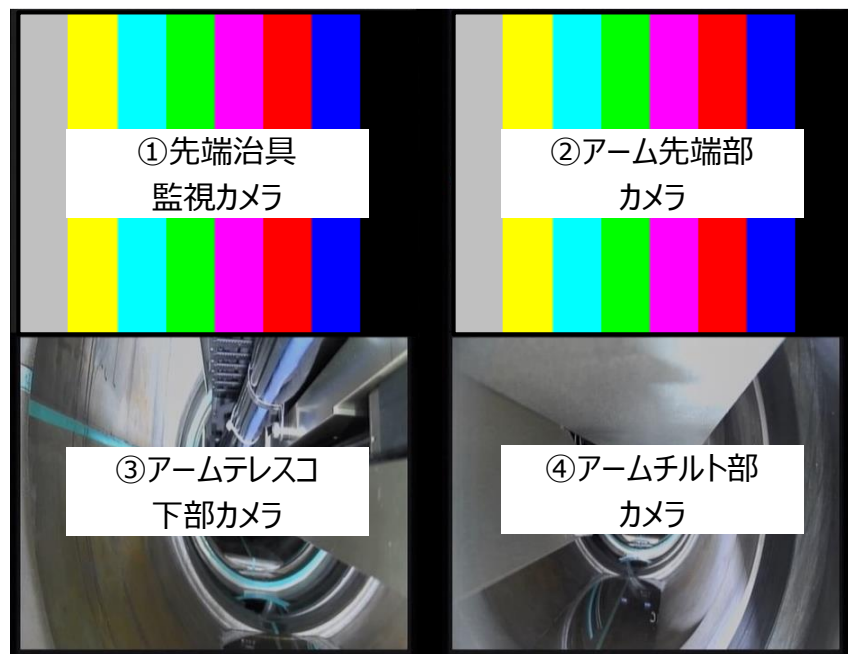
映像変換器の接続の組み換え前（イメージ画像）

- 9月17日、テレスコ部に4つあるカメラのうち、①②カメラについては、遠隔操作室内のモニタにカラーバーが表示されている状態を確認
- カメラ映像は、原子炉建屋内に設置している映像変換器から、遠隔操作室までは光ファイバーケーブル（有線）で伝送。調査の一環として、原子炉建屋内の制御盤内で、4組のカメラケーブルと映像変換器の接続の組み合わせ変更を実施
- 4つあるカメラとそれぞれに接続されている映像変換器の接続の組み合わせ変更（①⇔③を入れ替え）の結果、入れ替えたモニタにカラーバー表示が移行することを確認（以下、イメージ画像参照）しており、原子炉建屋内の制御盤より遠隔操作室側の状態に問題がないことを確認

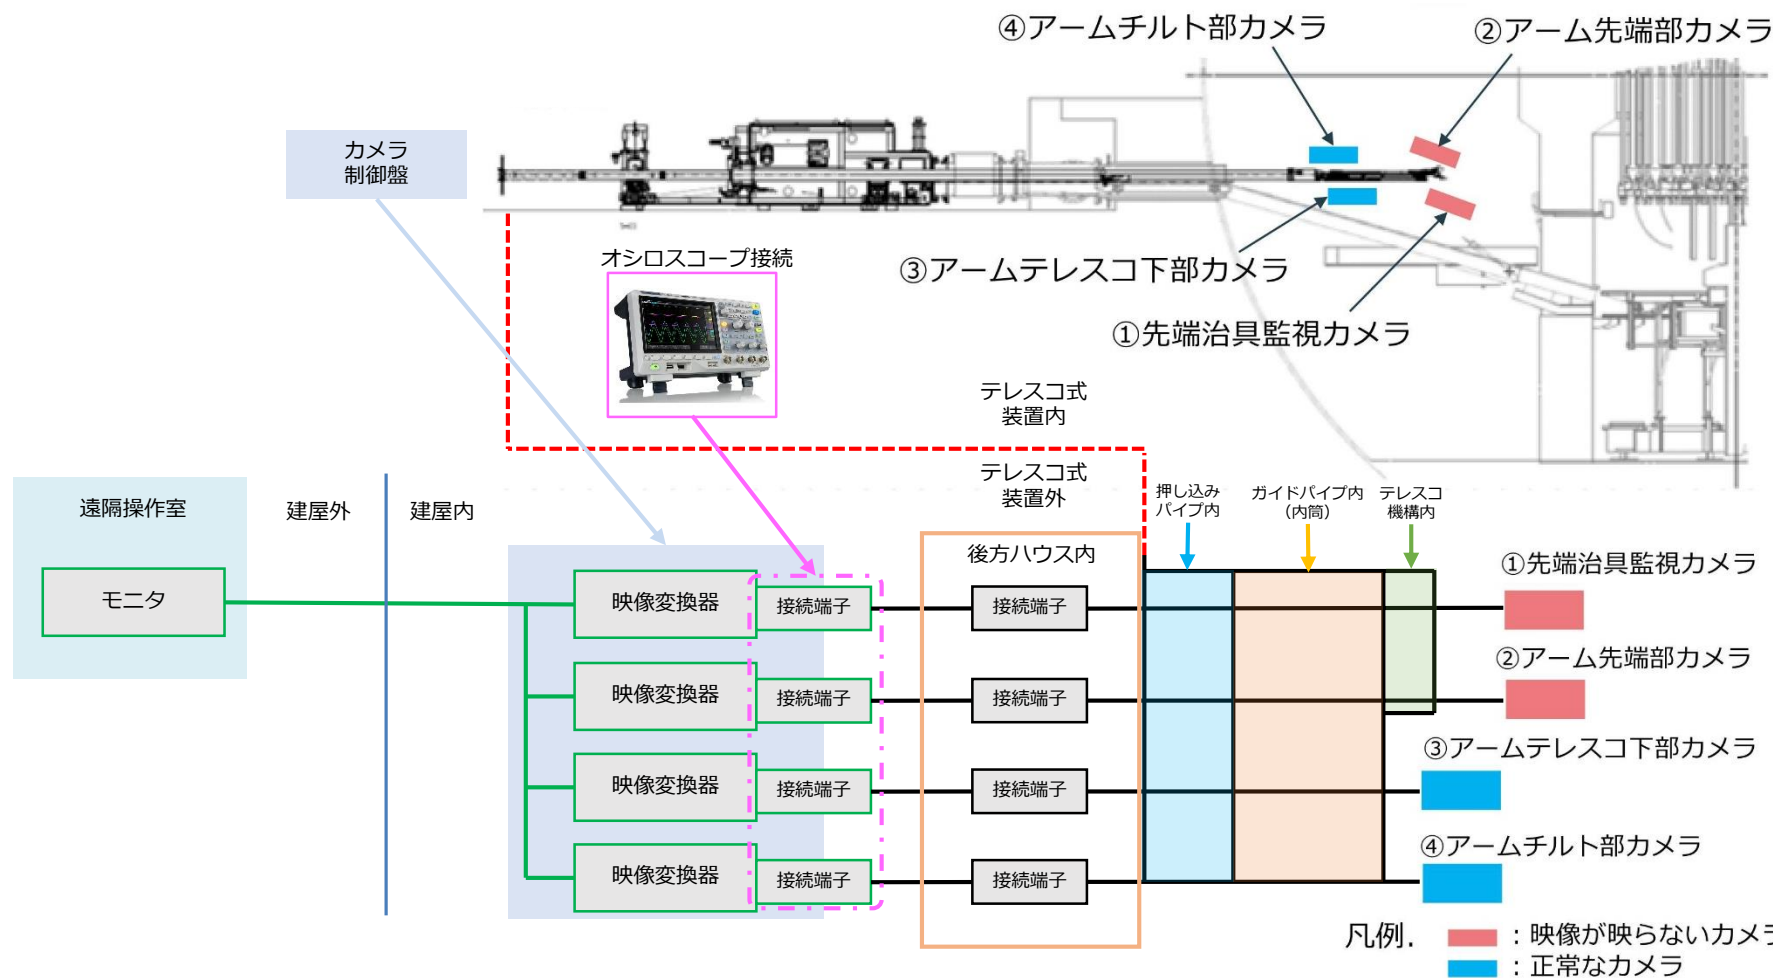
- 本事案の確認後、原因特定に向け、これまでに遠隔操作室ならびに原子炉建屋内のテレスコ式装置において、カメラケーブル、各接続端子、映像変換器の外観および信号確認、抵抗の測定等を実施
- 9月21日～22日にかけて計器（オシロスコープ）によるカメラ信号の強度確認を実施

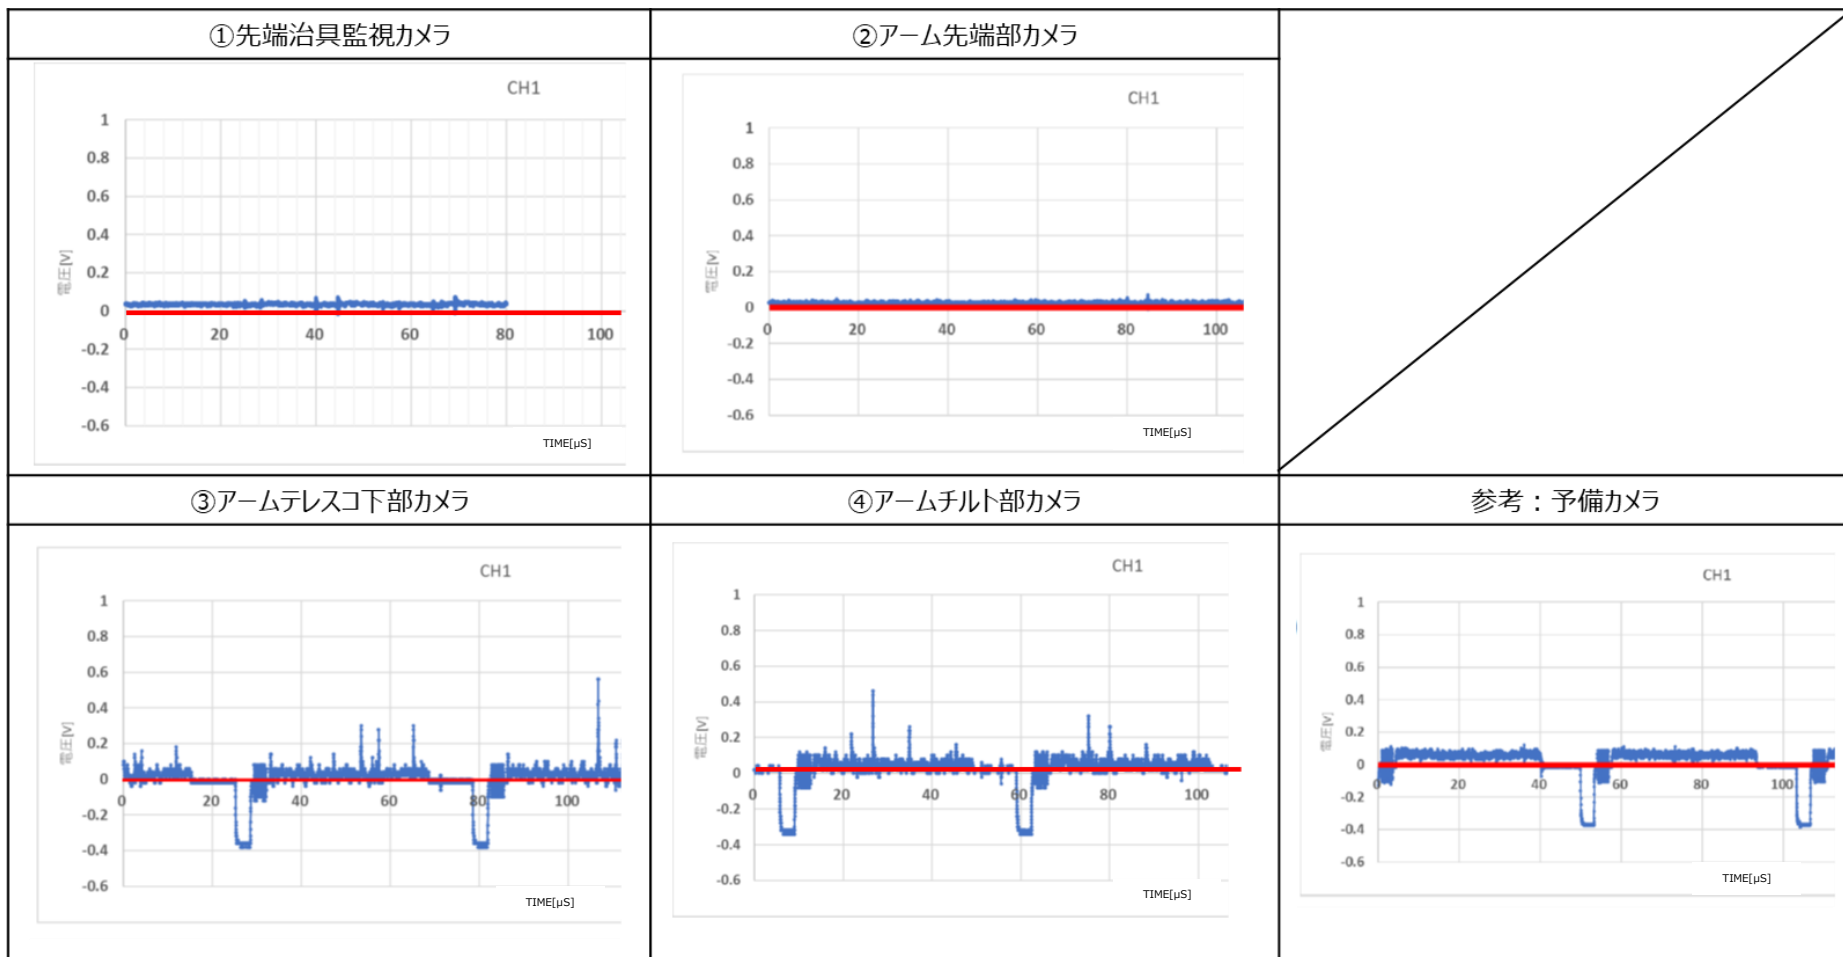
- 装置先端カメラ（①先端治具監視カメラ、②アーム先端部カメラ）と、その他のカメラで信号強度の確認を実施したところ、装置先端カメラと他カメラでは信号挙動に違いがあることを確認

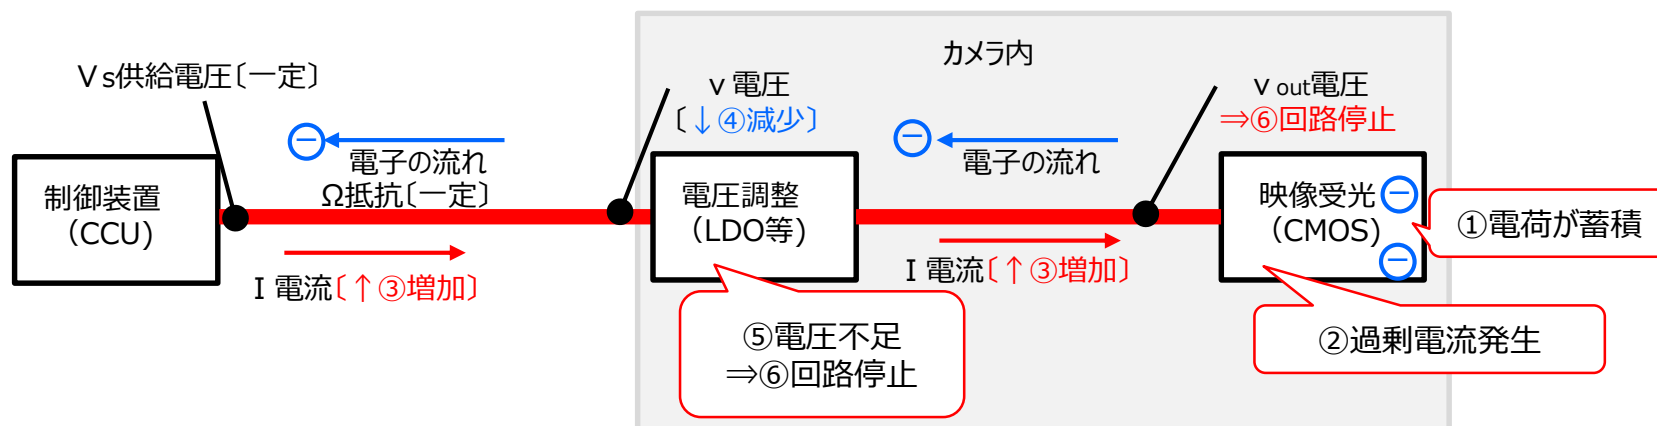
### ＜電荷のメカニズム＞

- 推定メカニズムとして、カメラの半導体素子に放射線が通過し、電離作用により発生した多量の電荷の影響が考えられる
  - 半導体素子に放射線が通過することで電荷が発生するが、制御装置がオフの状態の場合カメラ内の回路に蓄積しつづける
  - 制御装置をオンにした瞬間に、蓄積した電荷により過剰な電流が流れ、過剰な電流の増加に伴い、カメラへ供給する電圧の降下が発生し、カメラ部の回路が停止
- 上記メカニズムを考慮すると、カメラの電源を入にしている場合には電源回路を通じて放電されることにより、電荷の蓄積を低減する効果がある
- 今回の事案を踏まえ、テレスコ式装置は、外観点検およびカメラ映像の状態確認のため、エンクロージャ内へ格納。併せて、低線量下に置き、電源を入状態あるいは切状態に維持すること等により蓄積した電荷を低減することで回復の可能性があることから、テレスコ式装置は数日程度、エンクロージャ内の比較的線量の低い環境で待機させた状態でカメラ映像状態の確認を行い、放射線による影響の検証を実施中
- 検証の結果、カメラの映像が復帰しない場合はカメラの交換を実施する予定

① 半導体素子に放射線が通過することで電荷が蓄積するが、その電荷は元の状態にもどろうとする特性がある。

② 電荷が回復する際に、過剰な電流が流れ、過剰な電流の増加に伴い、カメラへ供給する電圧の降下が発生し、カメラ部の回路が停止。
