# 1号機原子炉格納容器（PCV）水位低下の取り組み状況 （ホールドポイント④に向けた水位低下）

2024年9月26日

東京電力ホールディングス株式会社

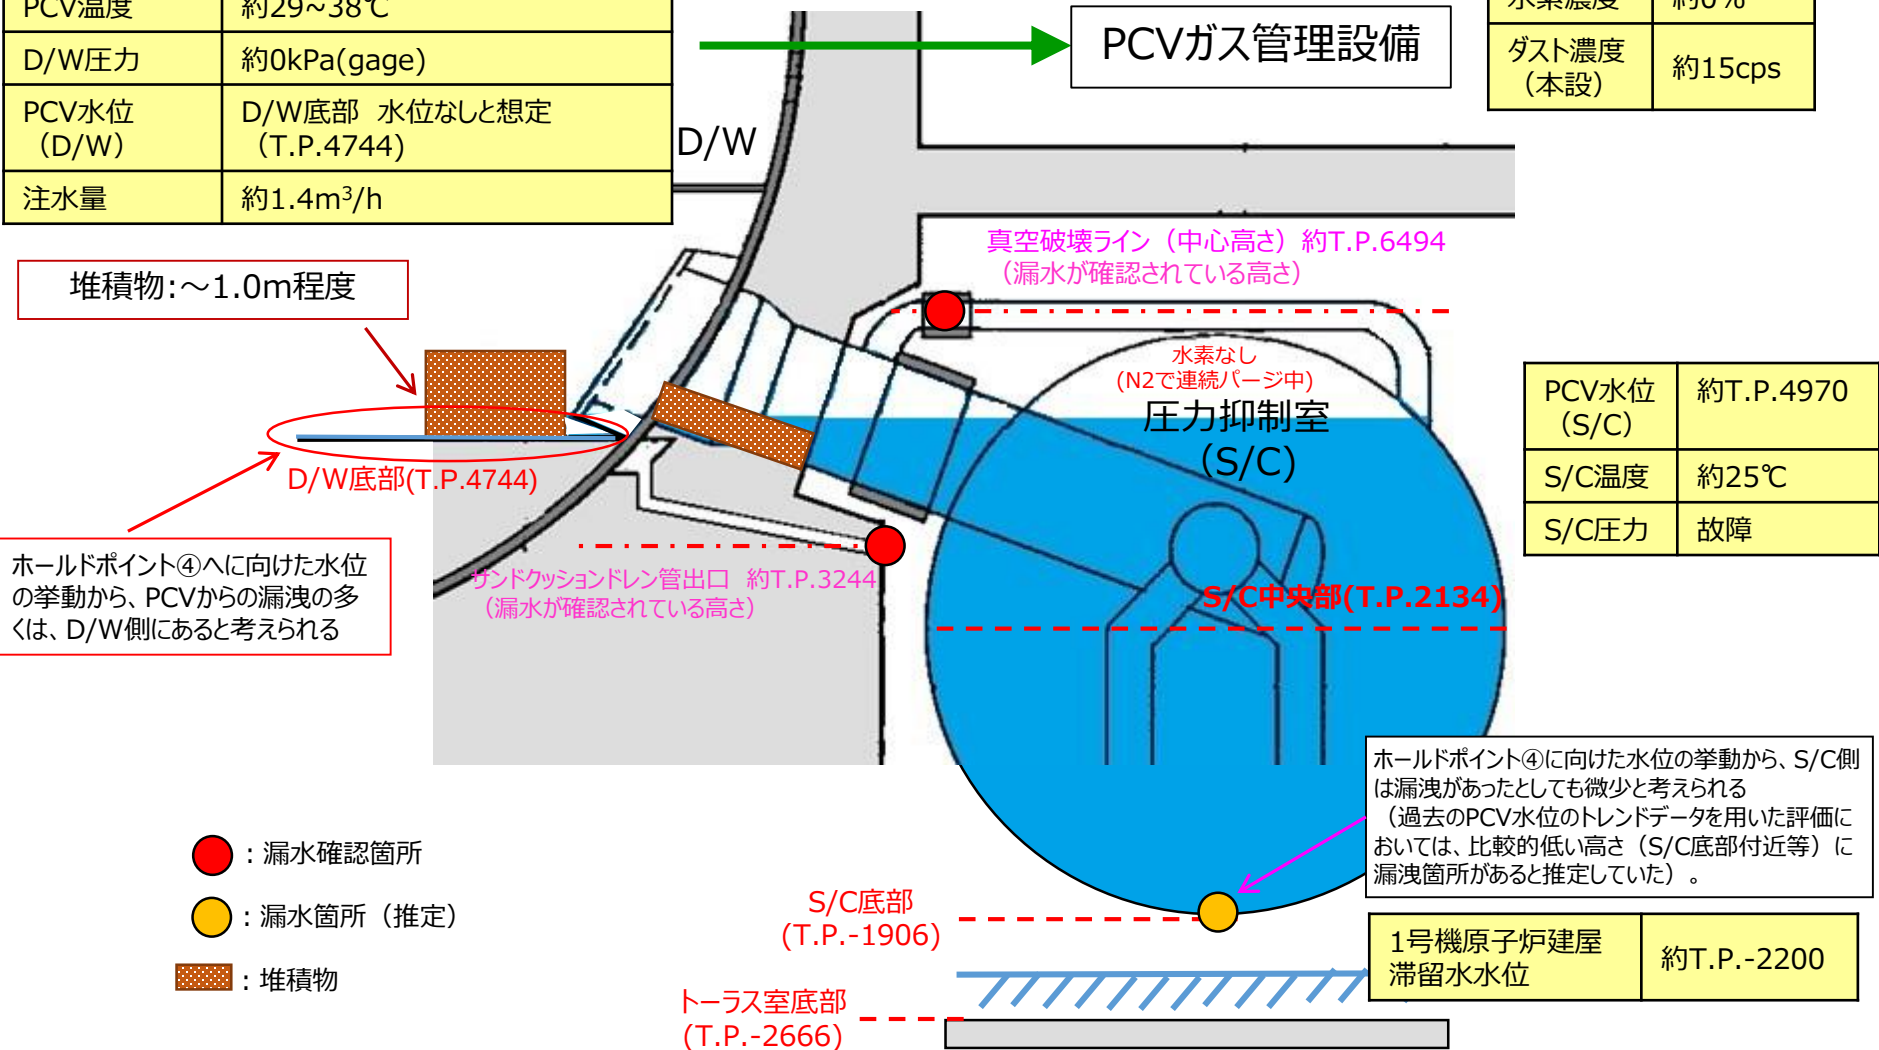
3. ホールドポイント④に向けた水位低下中の1号機の状態と漏洩箇所（推定含む）TEPCO

- 現状、PCV水位はベント管下端の高さ付近にあると想定。D/WとS/Cは縁切りされており、D/W側の水位はなく、燃料デブリは、2号機と同じ様な掛け流しの状態であると推定しているが、これまでのところ、冷却状態の異常を示すようなプラントパラメータの有意な変化はない。
- S/C水位が約T.P.4970mmでごくわずかに低下傾向となっていることから、PCVからの主な漏洩は、D/W側にあり、S/C側は漏洩があるとしてもごく微小※<sup>5</sup>であると推定している。

- PCV水位低下の過程で得た各パラメータの挙動もふまえ、PCVの管理について検討する。
- 原子炉注水流量の調整によってS/C水位を低下させることは難しいことから、S/C水位低下の方法（設備対応含む）を検討していく。

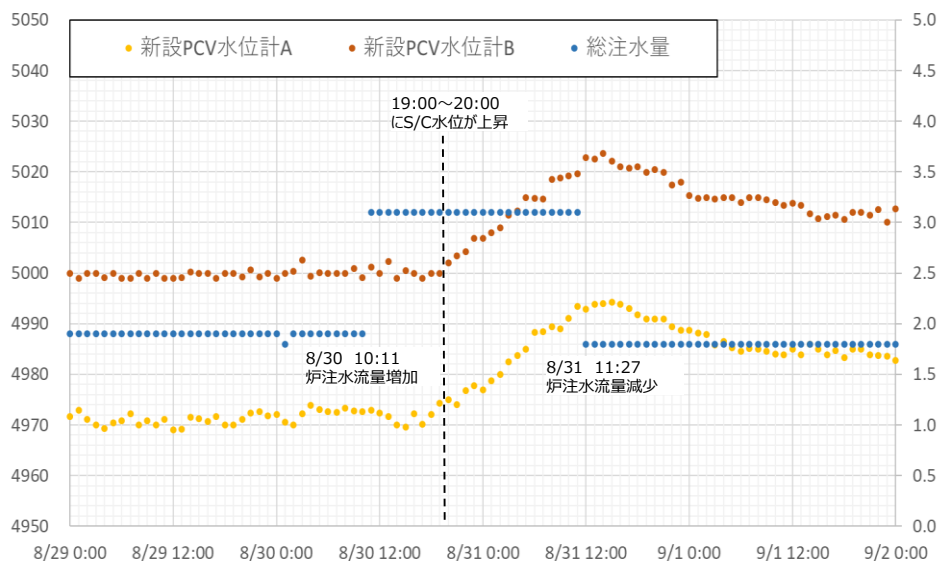
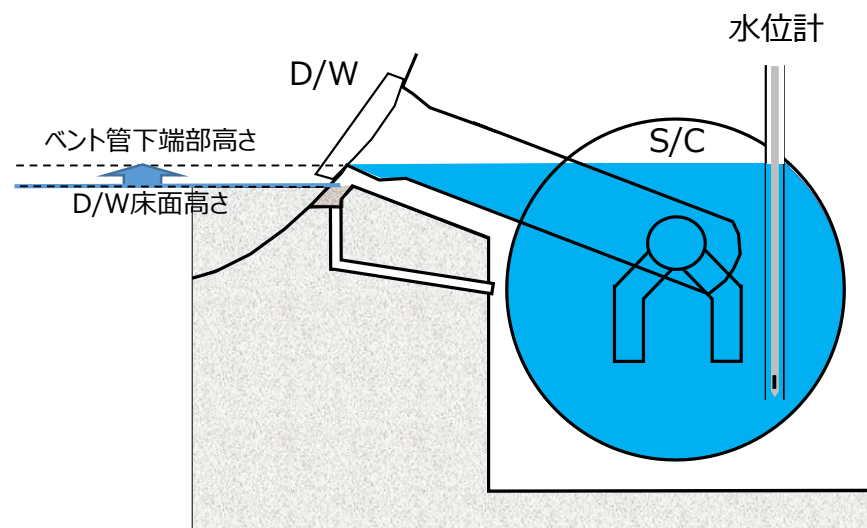
## 7. パラメータの推移 (PCV水位と注水量) (8/30～8/31の注水量増加時)

- ✓ 今回のPCV水位の挙動からPCVからの漏洩の多くは、D/W側にあり、S/C側は漏洩があるとしてもごく微小と想定されることから、D/W底部の水位はほぼなく、2号機と同様にかけ流し状態にあると推定。
- ✓ 今後のPCV水位調整における状況確認として、8/30～8/31の間、原子炉注水量の増加（約1.8→3.0m<sup>3</sup>/h）を行い、D/W底部からベント管下端までの蓄水に必要な時間を確認。
- ✓ ホールドポイント③では、約2.6m<sup>3</sup>/hで水位が安定していたこと、D/W底部の容積（D/W床面からベント管下端部まで）は約30m<sup>3</sup>（堆積物未考慮）であることから、D/W底部の水位は、3.0m<sup>3</sup>/hの注水であれば3～4日程度でベント管下端部まで到達すると評価されるが、実績としては、10時間程度（4m<sup>3</sup>程度）でS/C水位の上昇がみられた。
- ✓ この理由として、内部調査の結果から、D/W底部の大部分が堆積物で覆われている可能性のほか、ベント管下端部高さ付近に漏洩口がある等が考えられるが、特定は難しい。

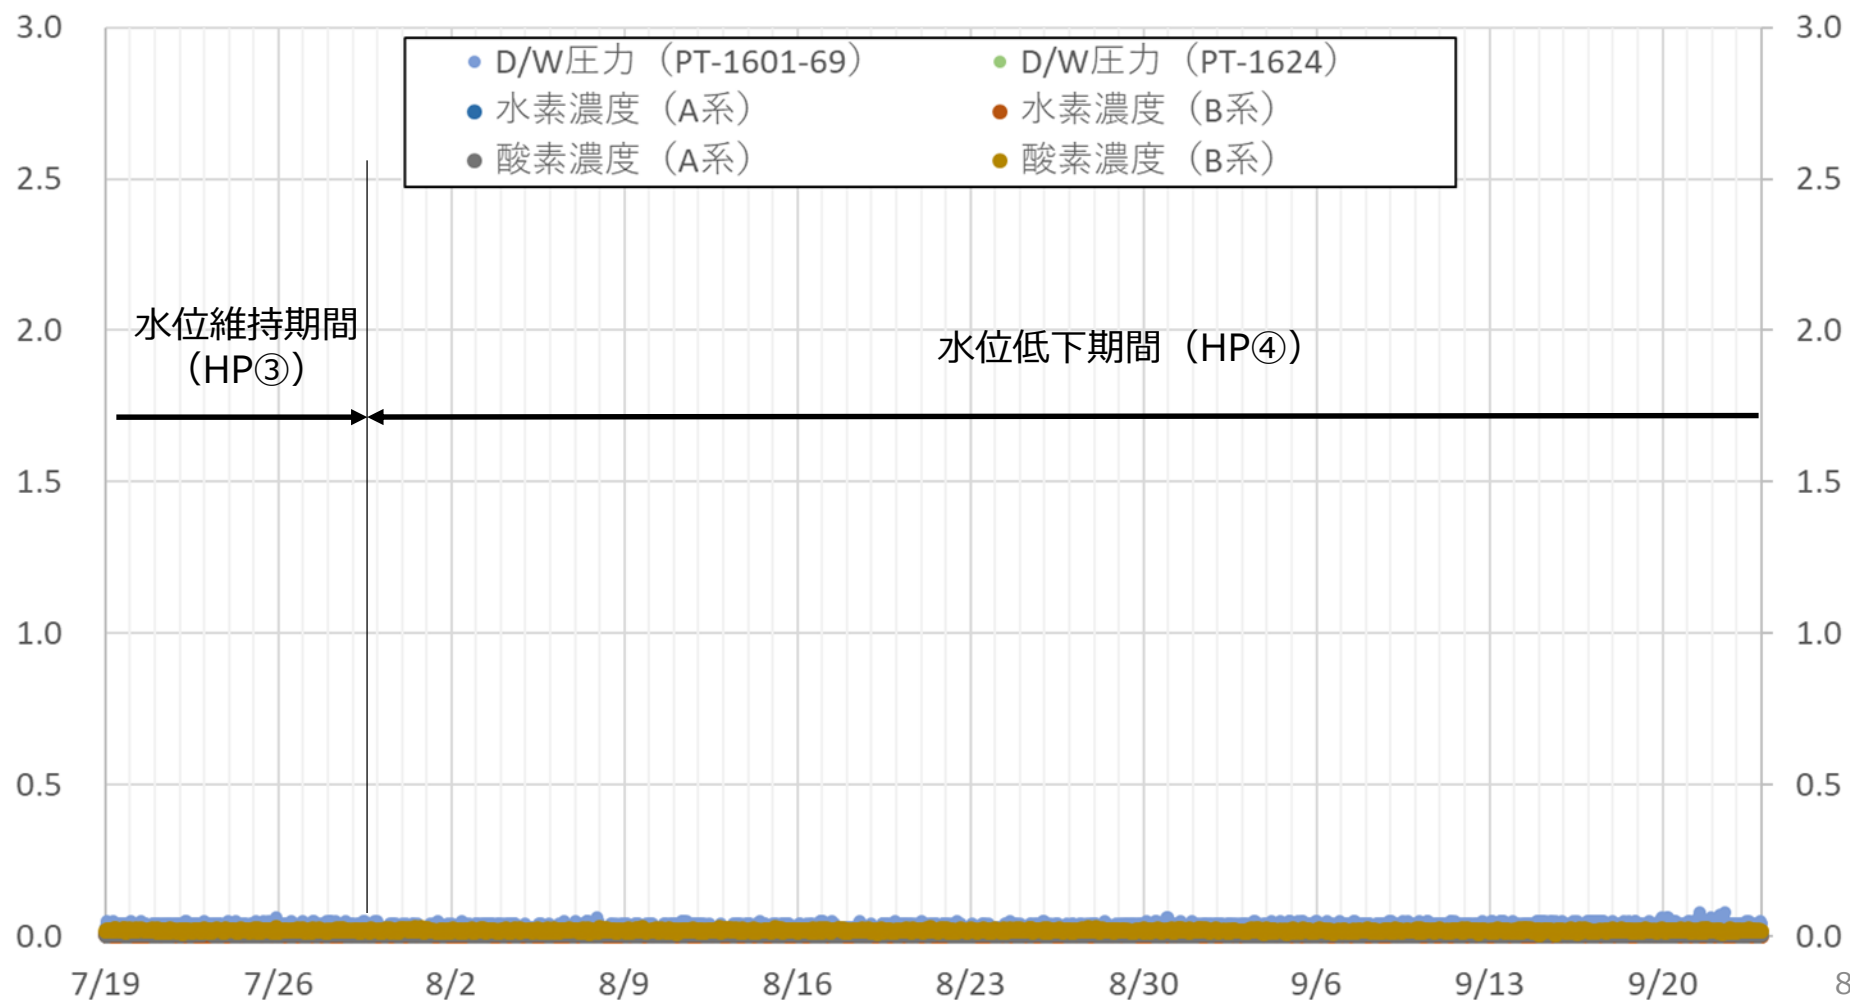
## 8. パラメータの推移 (D/W圧力と水素／酸素濃度)

- ✓ 水素／酸素濃度の値に有意な変化なし。
- ✓ D/W圧力は引き続き0kPa付近にあり、酸素濃度の上昇が無いことから、現状D/Wへの大気の流入無しと推定。

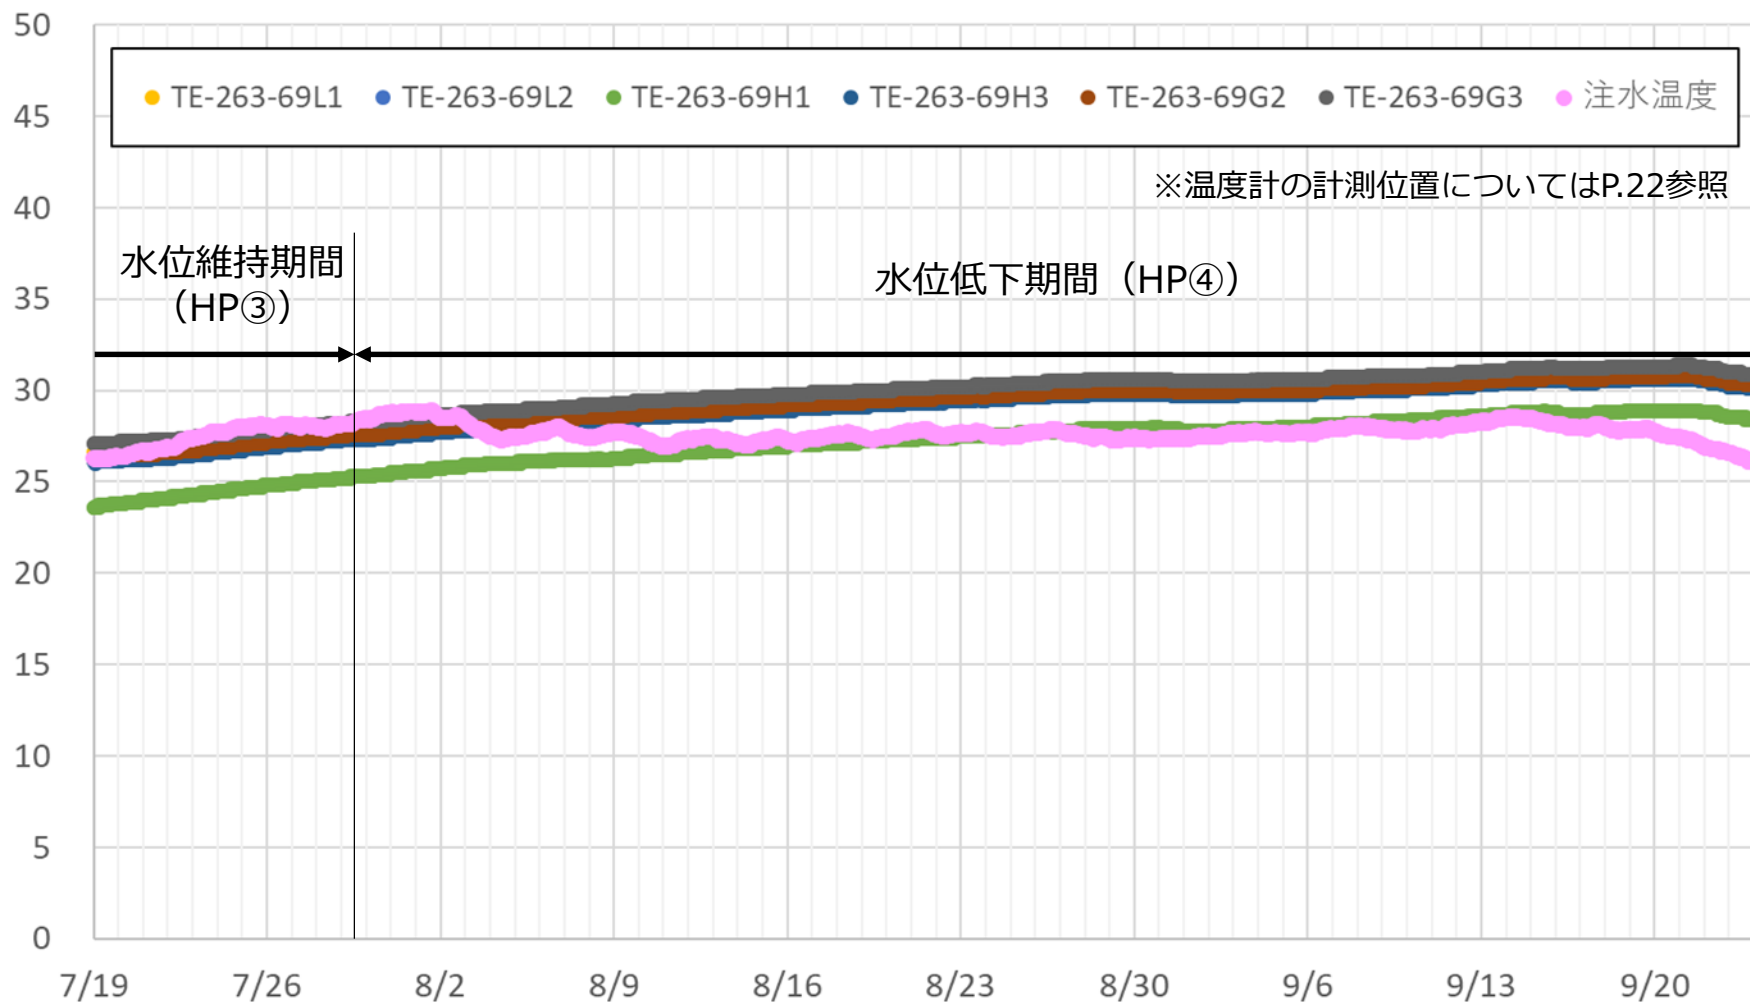
## 9. パラメータの推移 (RPV底部温度と注水温度)

- ✓ 全体的にはグラフに示す期間を通じて、緩やかに上昇しているが、9月下旬よりわずかに低下傾向を示している。
- ✓ 堆積物の露出が進んだ影響ではなく、長期的なトレンドから、外気温の上昇に伴う注水温度の変動が原因と推定。

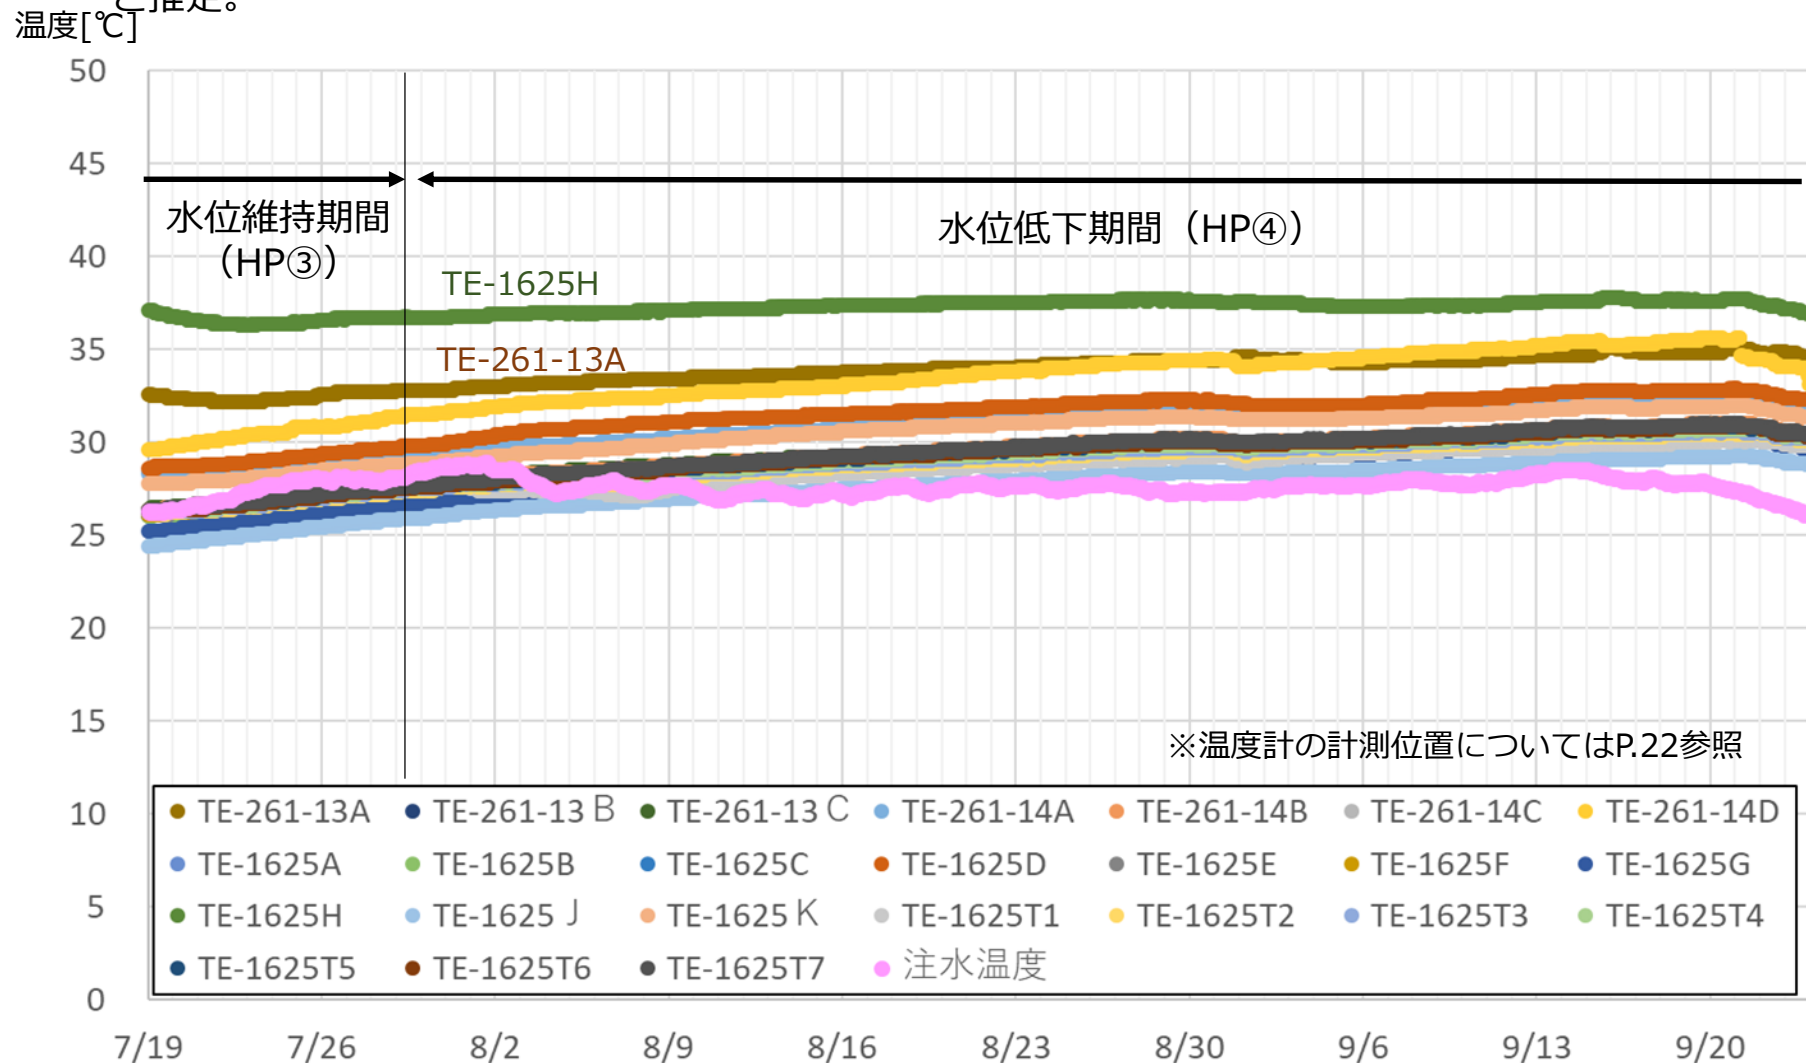
# 10. パラメータの推移 (PCV温度と注水温度)

- ✓ 全体的にはグラフに示す期間を通じて、緩やかに上昇しているが、9月下旬よりわずかに低下傾向を示している。
- ✓ 堆積物の露出が進んだ影響ではなく、長期的なトレンドから、外気温の上昇に伴う注水温度の変動が原因と推定。

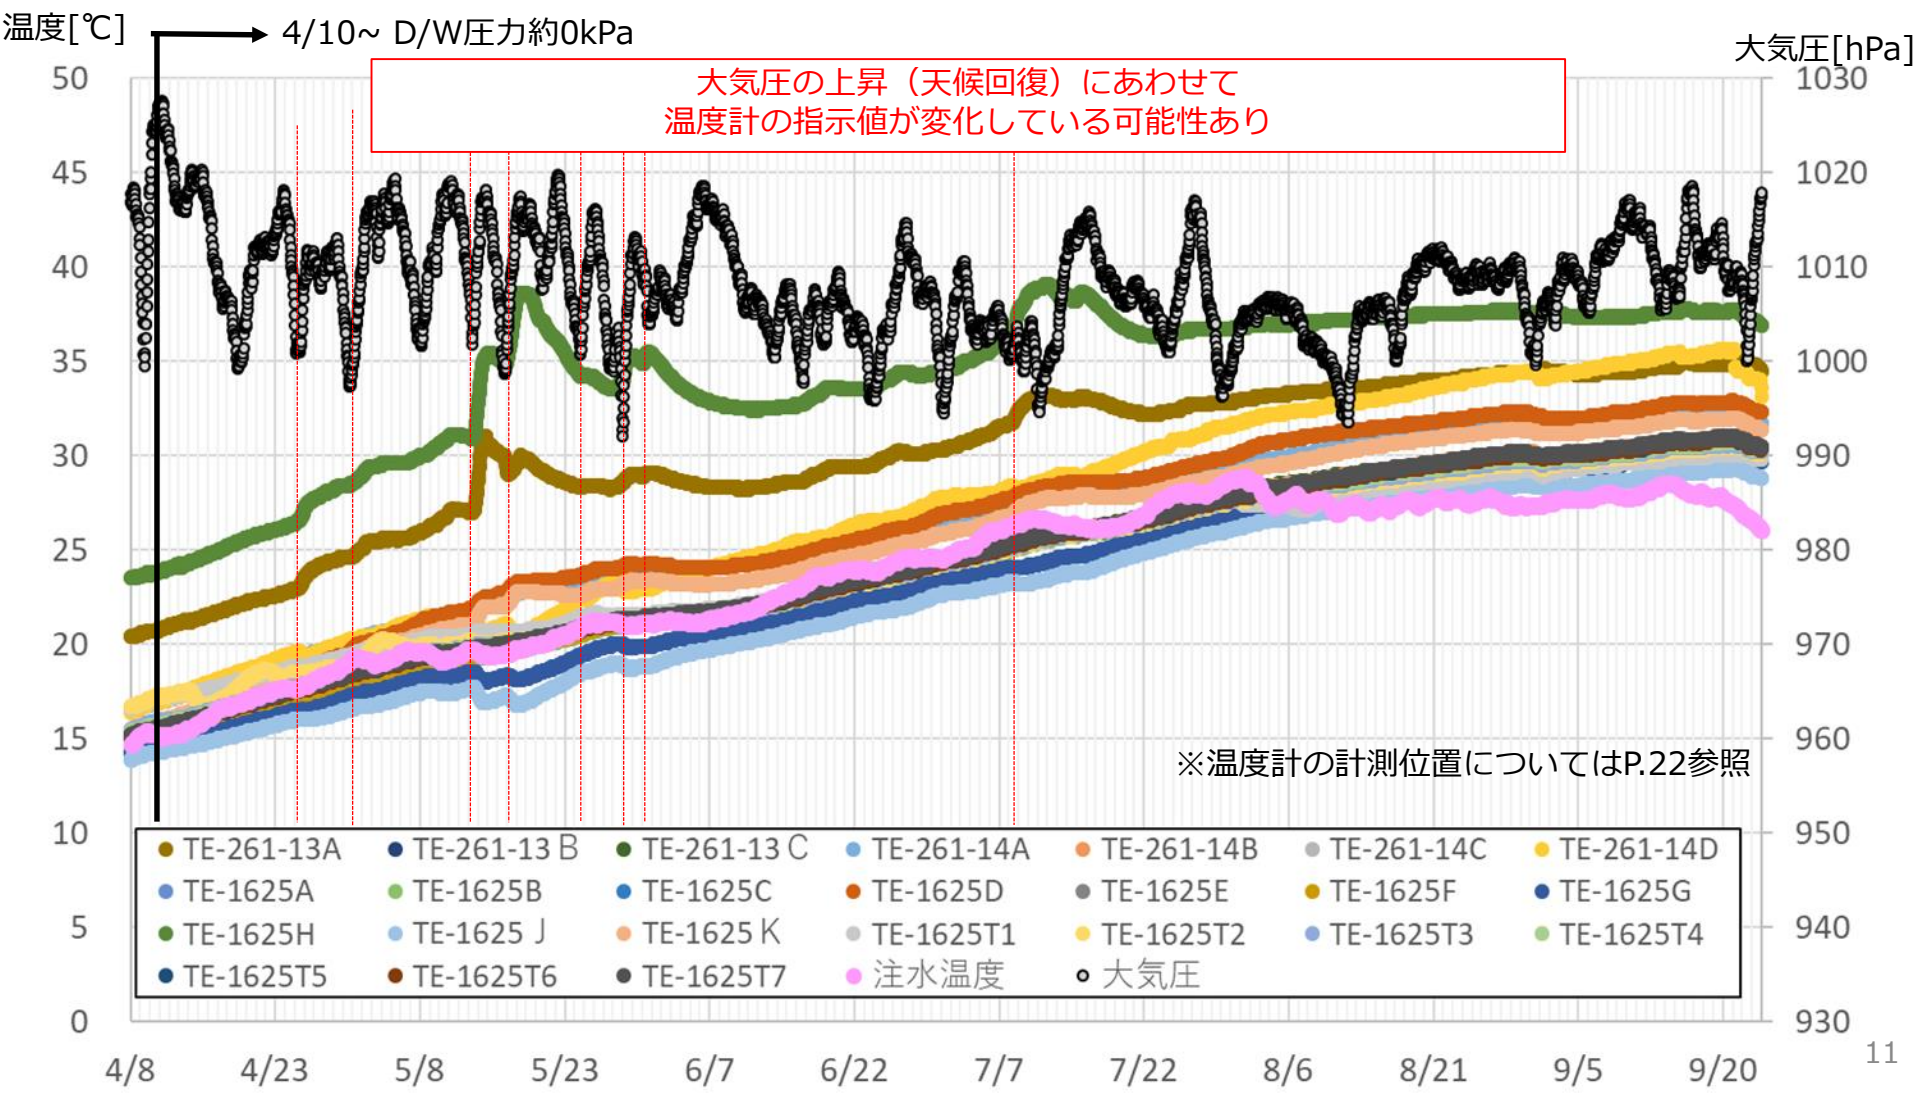
# 1 1. パラメータの推移（PCV温度と注水温度と大気圧：長期）

- ✓ 当該温度計の指示値の変化は、D/Wと真空破壊ライン損傷部が連通（D/W圧力低下）して以降観測され始めており、直接的な原因の特定に至っていないが、大気圧変化と関係している可能性を確認。
- ✓ 指示値の変化が実際の温度変化を表しているか含め、指示値変化の要因について検討中。

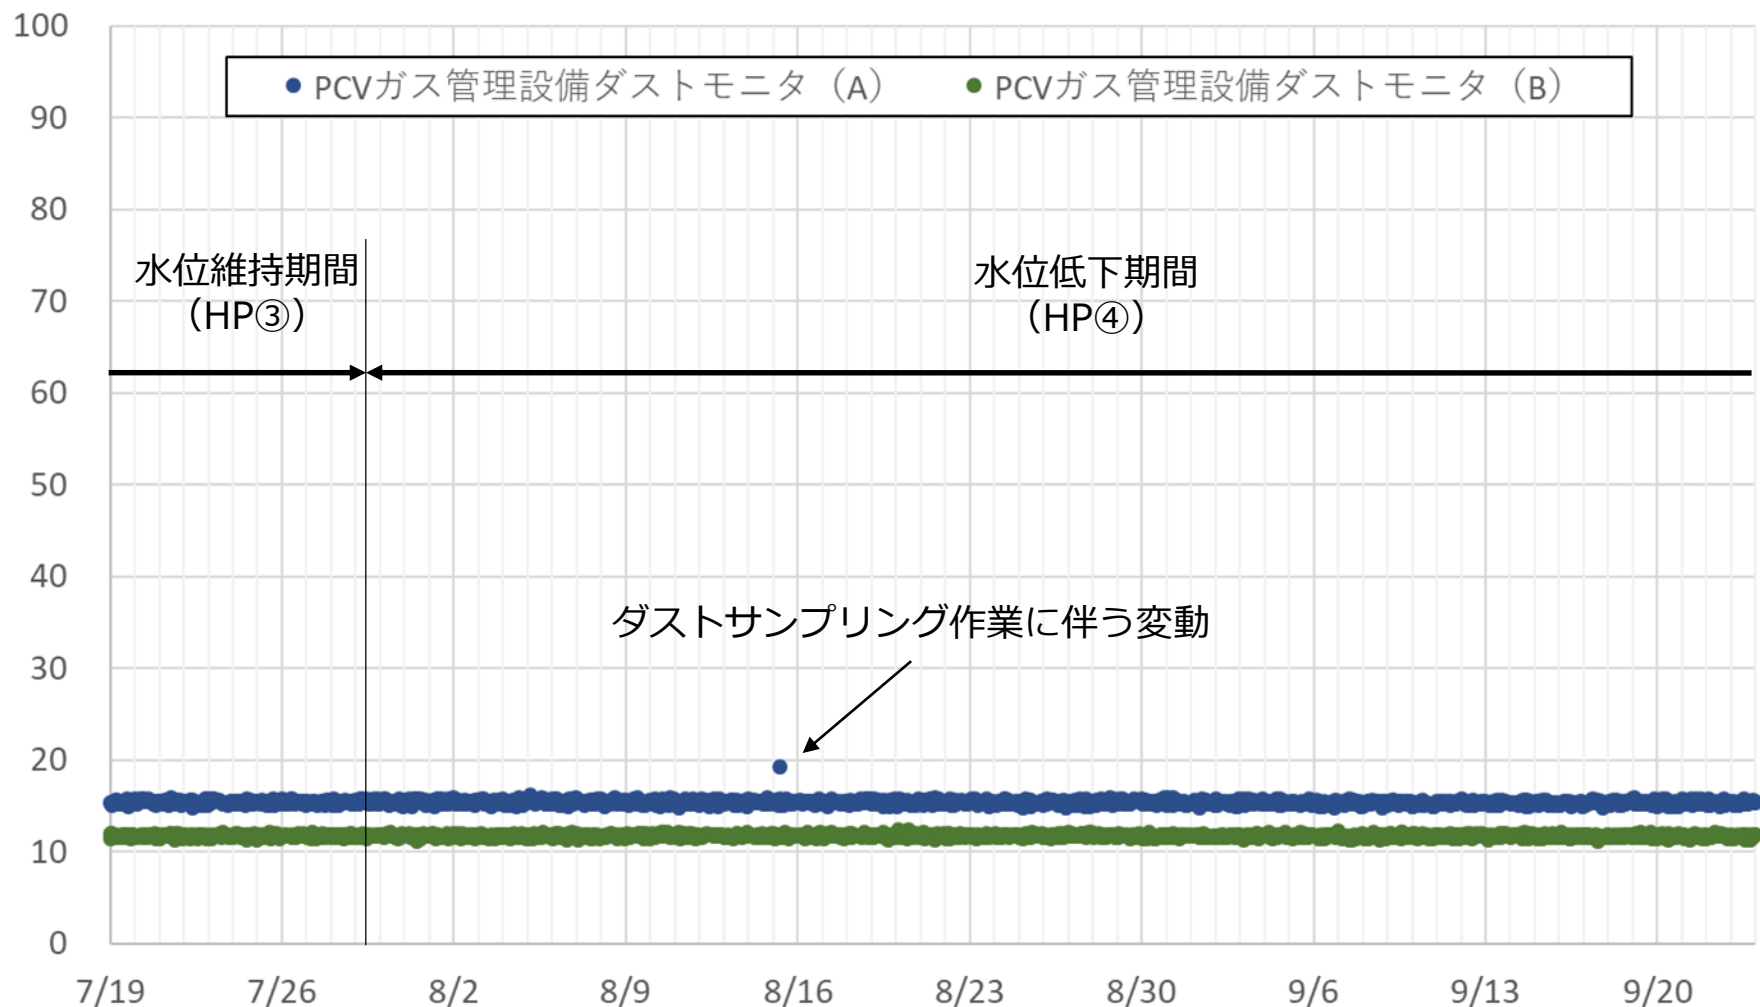
## 1 2. パラメータの推移 (PCVガス管理設備ダストモニタ濃度) **TEPCO**

✓ 有意な値の変動なし。

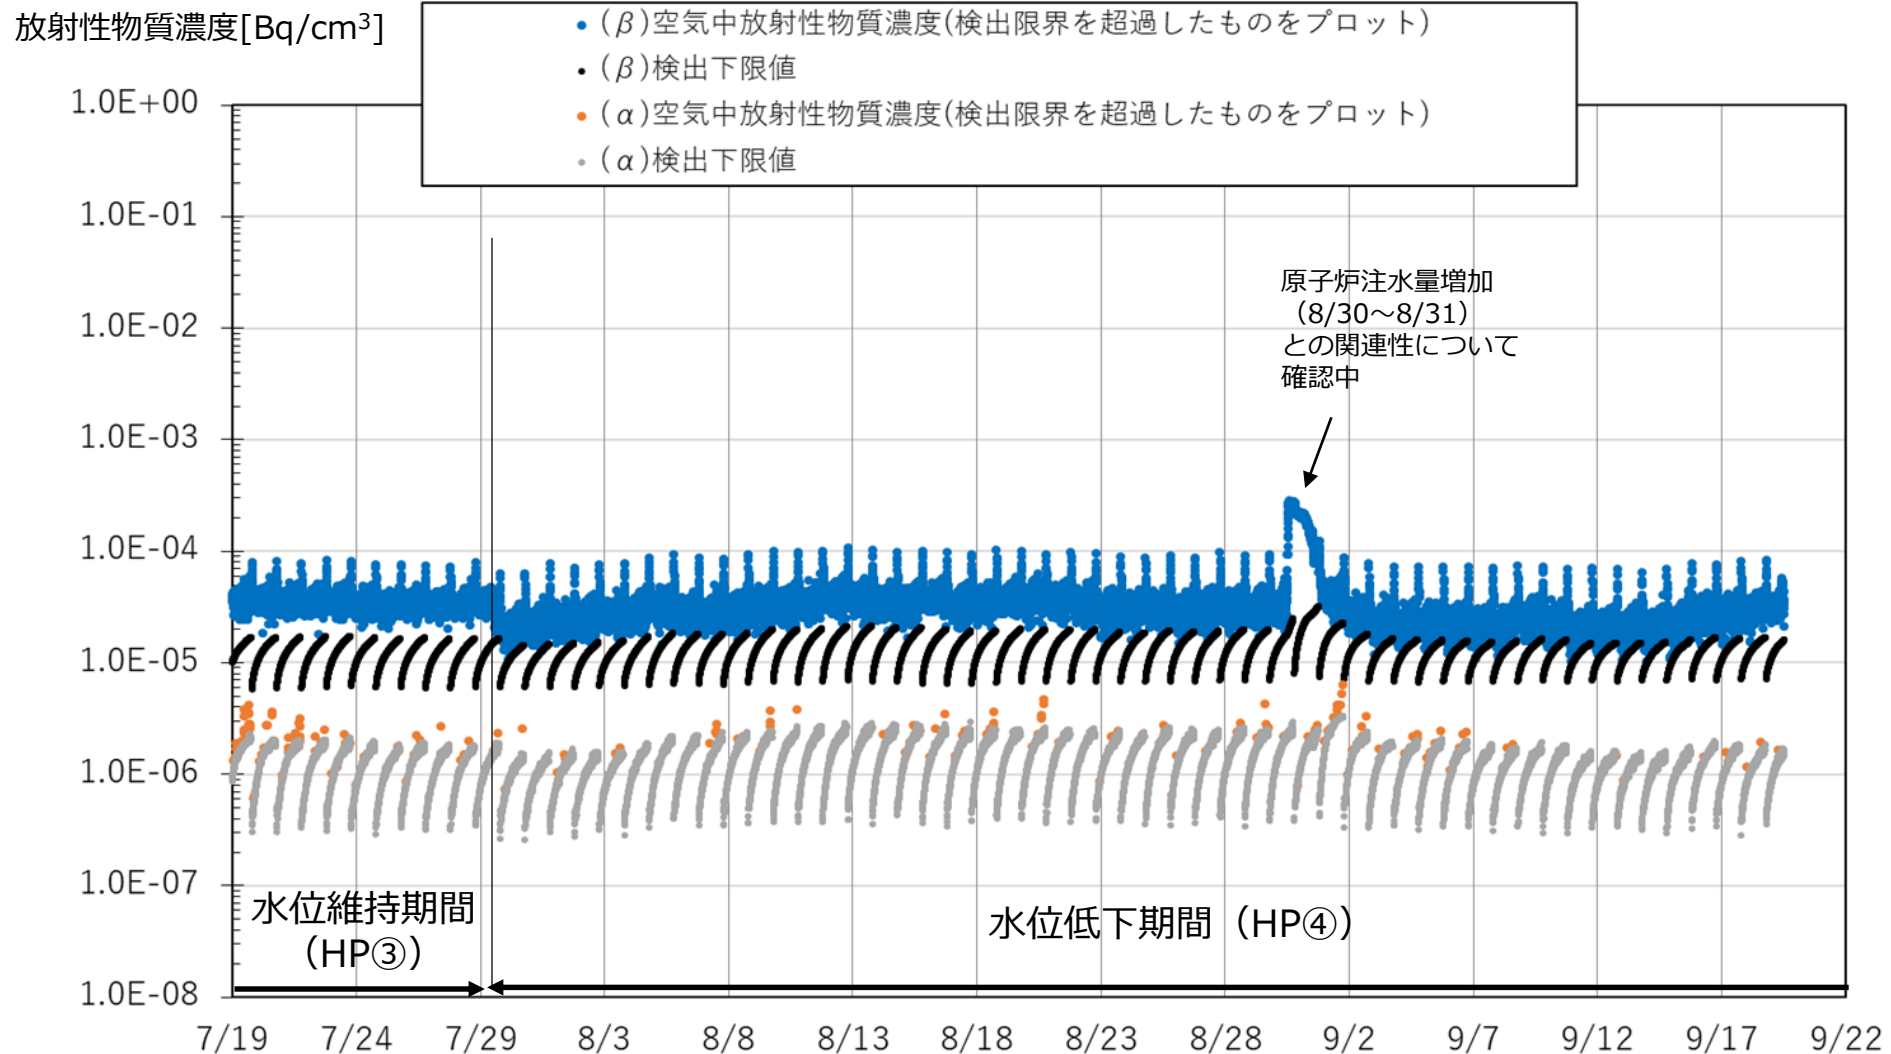
(PCVガス管理設備フィルタ前仮設ダストモニタ濃度)

- ✓ 8/30~8/31に濃度の一時的な上昇（過去実績と同程度）がみられたが、その他の期間に有意な変動が無かった。
- ✓ ダストモニタ濃度が上昇した期間には、原子炉注水量を増加（8/30：約1.8→3.0m<sup>3</sup>/h、8/31：約3.0→1.8m<sup>3</sup>/h）していることから、関連性について確認中。

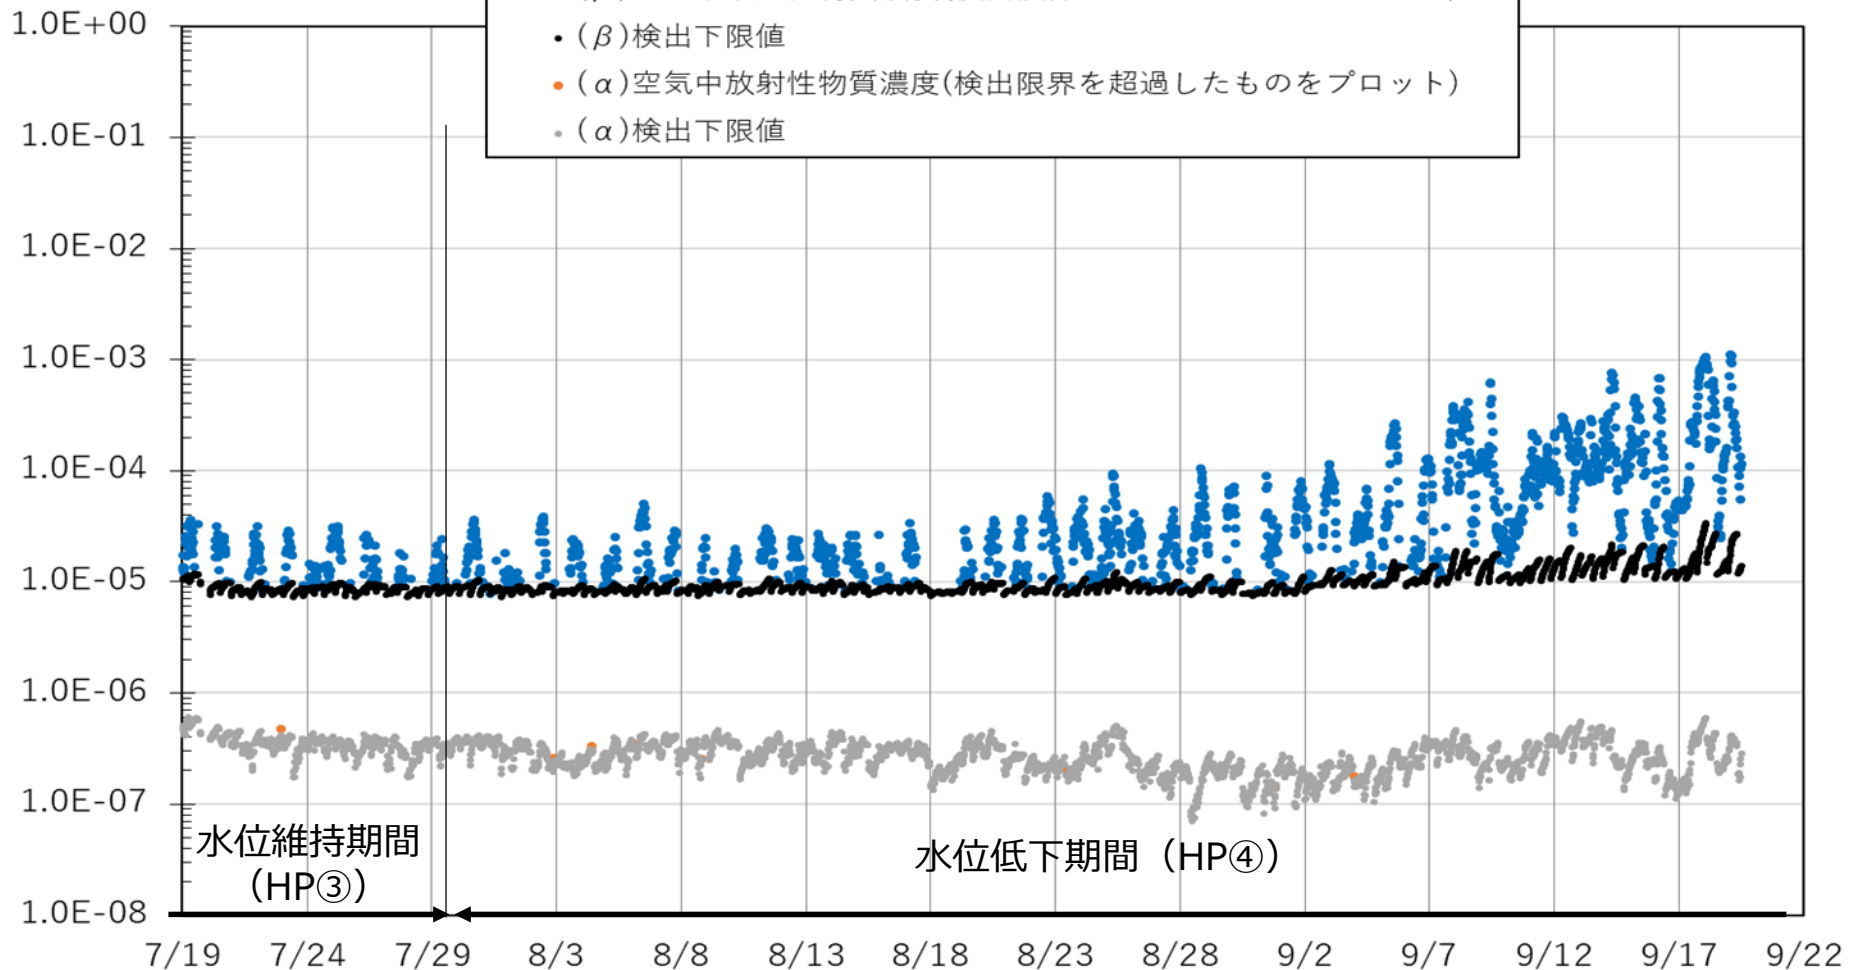
(原子炉建屋内ダストモニタ濃度 1階 南東 短期)

- ✓ 9月上旬以降上昇傾向がみられる。
- ✓ 8月中旬以降のPCV水位は約T.P.4970mm付近で変化なく、PCVガス管理設備フィルタ前仮設ダストモニタ濃度等の上昇は見られない。その他の要因について確認中。
- ✓ 1号機周辺の構内連続ダストモニタには、有意な変動は見られていない。

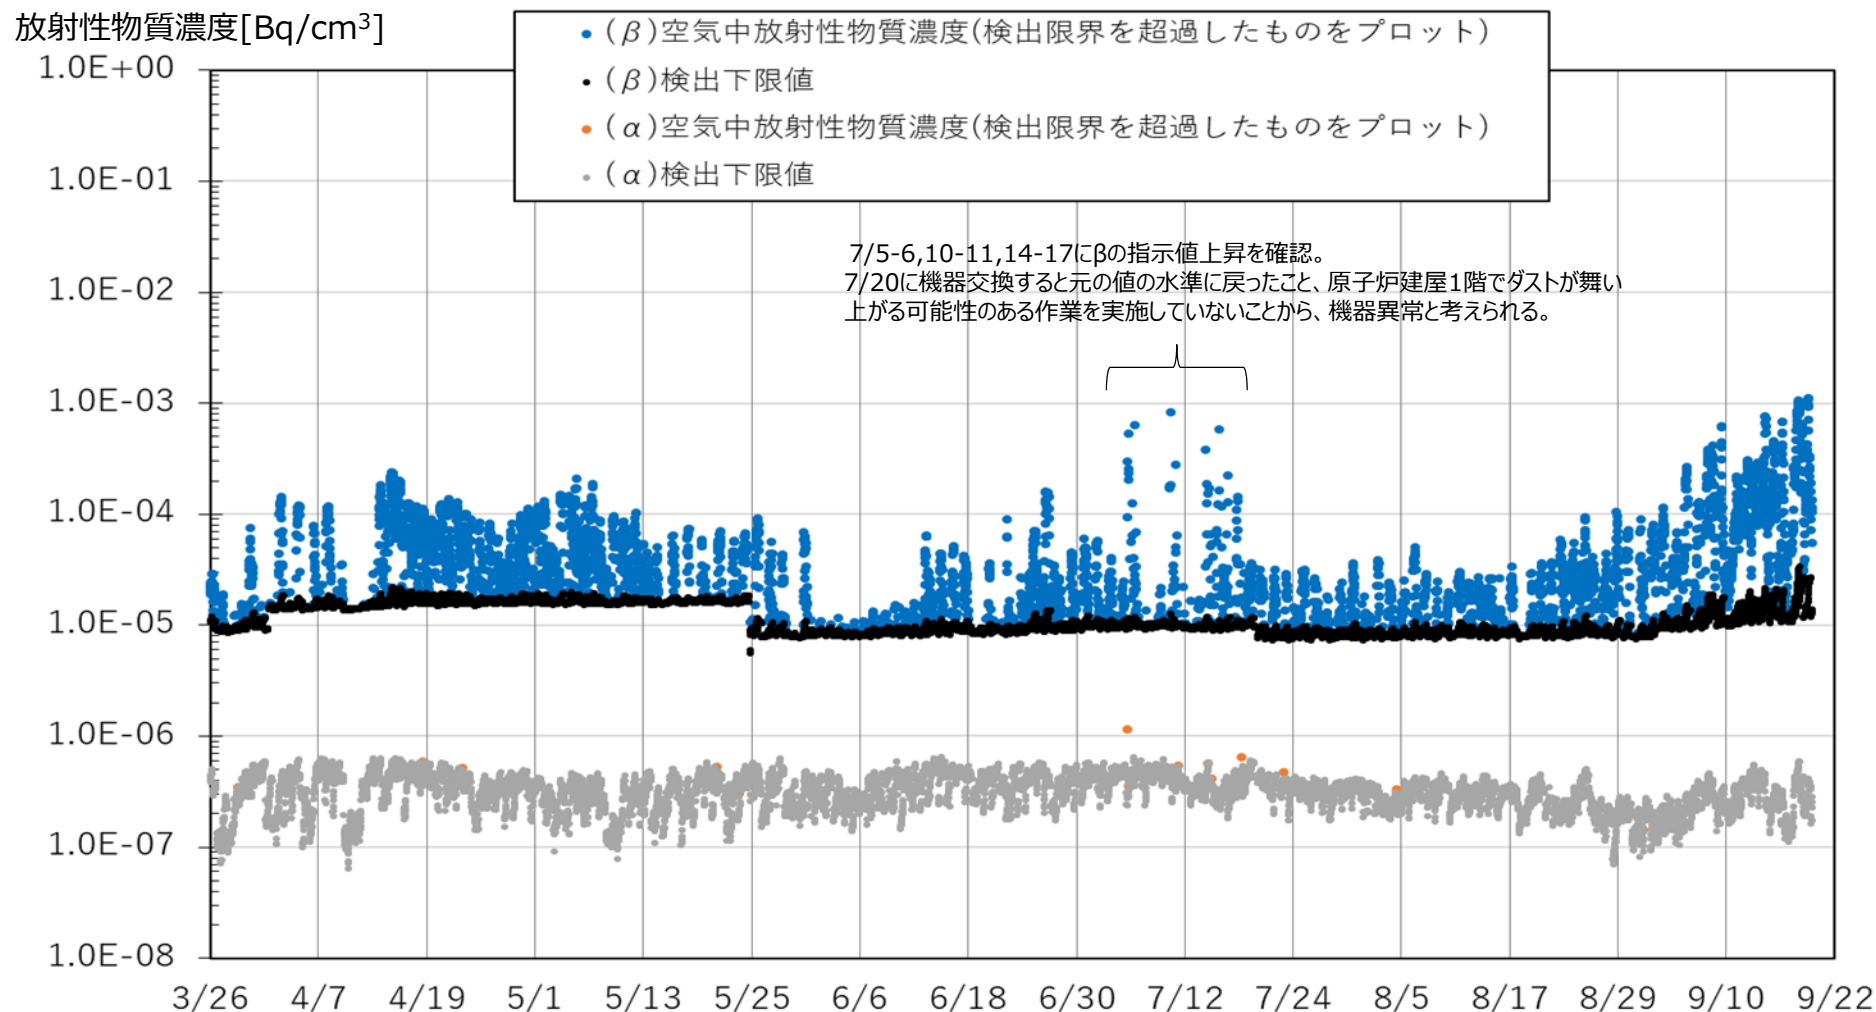
(原子炉建屋内ダストモニタ濃度 1階 南東 長期)

- ✓ PCV水位低下開始 (3/26) 以降の推移を示す。9月上旬以降の指示値は、その他の期間と比較して若干高い状況。
- ✓ 8月中旬以降のPCV水位は約T.P.4970mm付近で変化なく、PCVガス管理設備フィルタ前仮設ダストモニタ濃度等の上昇は見られない。その他の要因について確認中。
- ✓ 1号機周辺の構内連続ダストモニタには、有意な変動は見られていない。

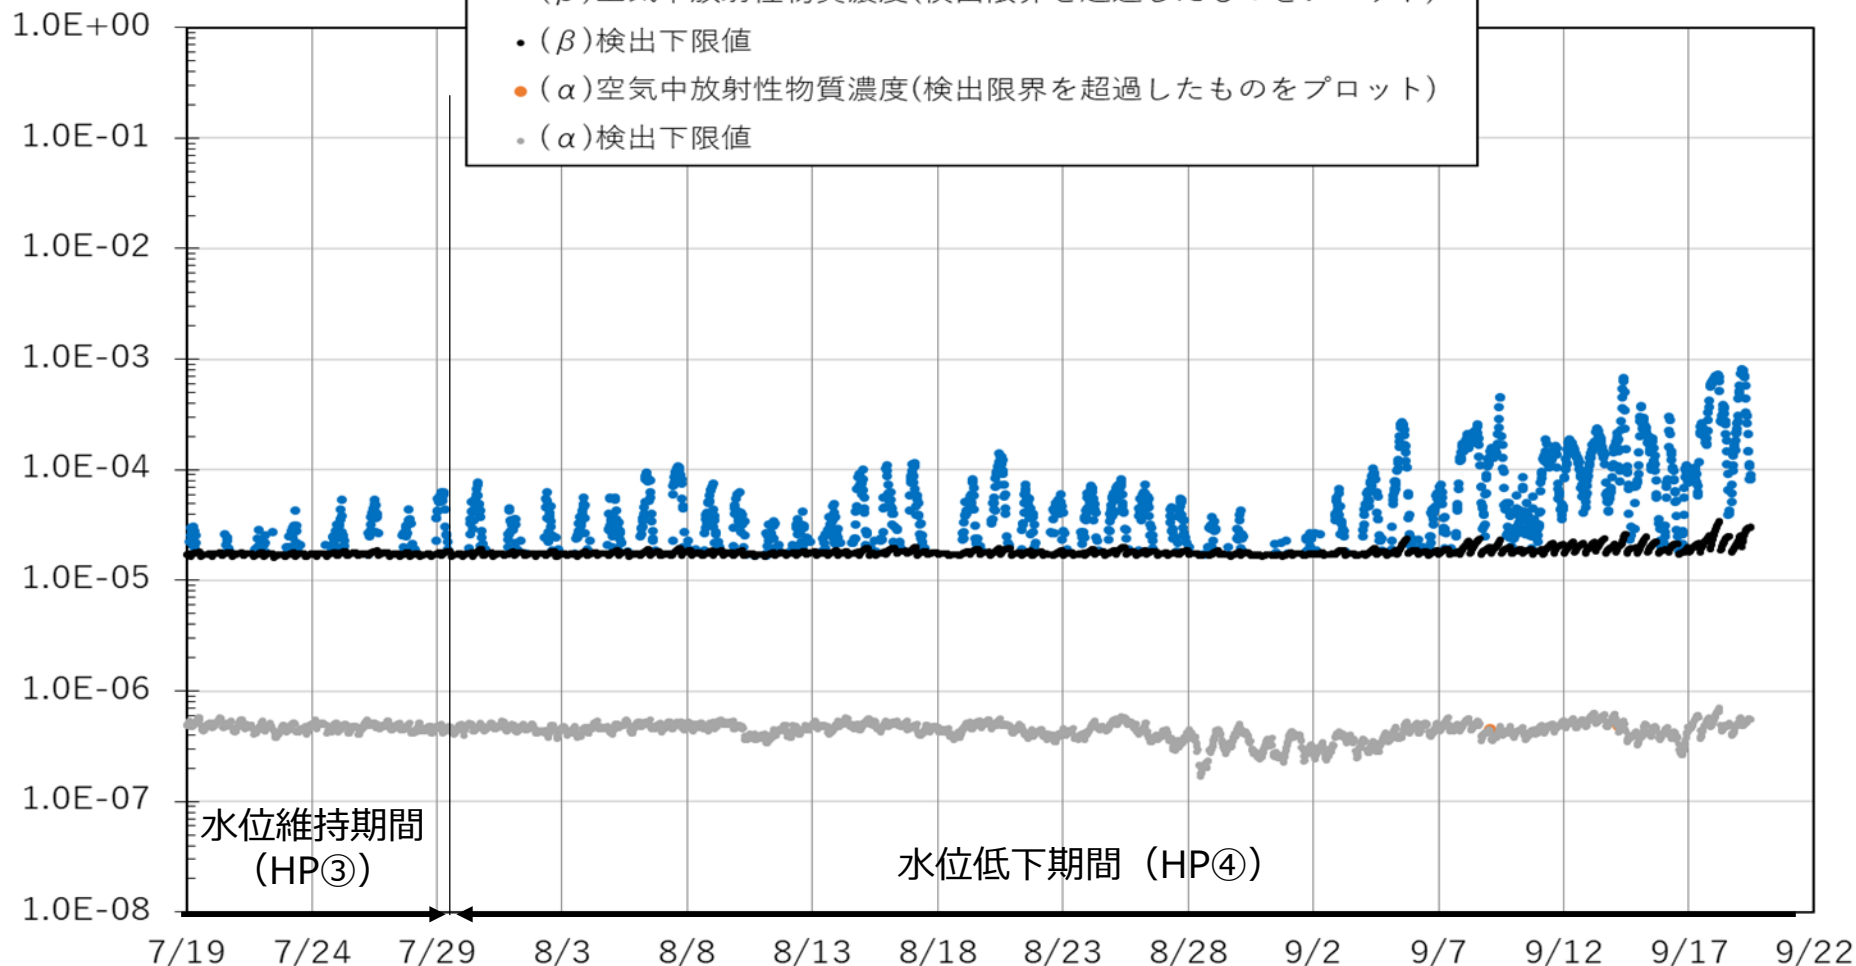
(原子炉建屋内ダストモニタ濃度 中間地下階 南東 短期)

- ✓ 9月上旬以降上昇傾向がみられる。
- ✓ 8月中旬以降のPCV水位は約T.P.4970mm付近で変化なく、PCVガス管理設備フィルタ前仮設ダストモニタ濃度等の上昇は見られない。その他の要因について確認中。
- ✓ 1号機周辺の構内連続ダストモニタには、有意な変動は見られていない。

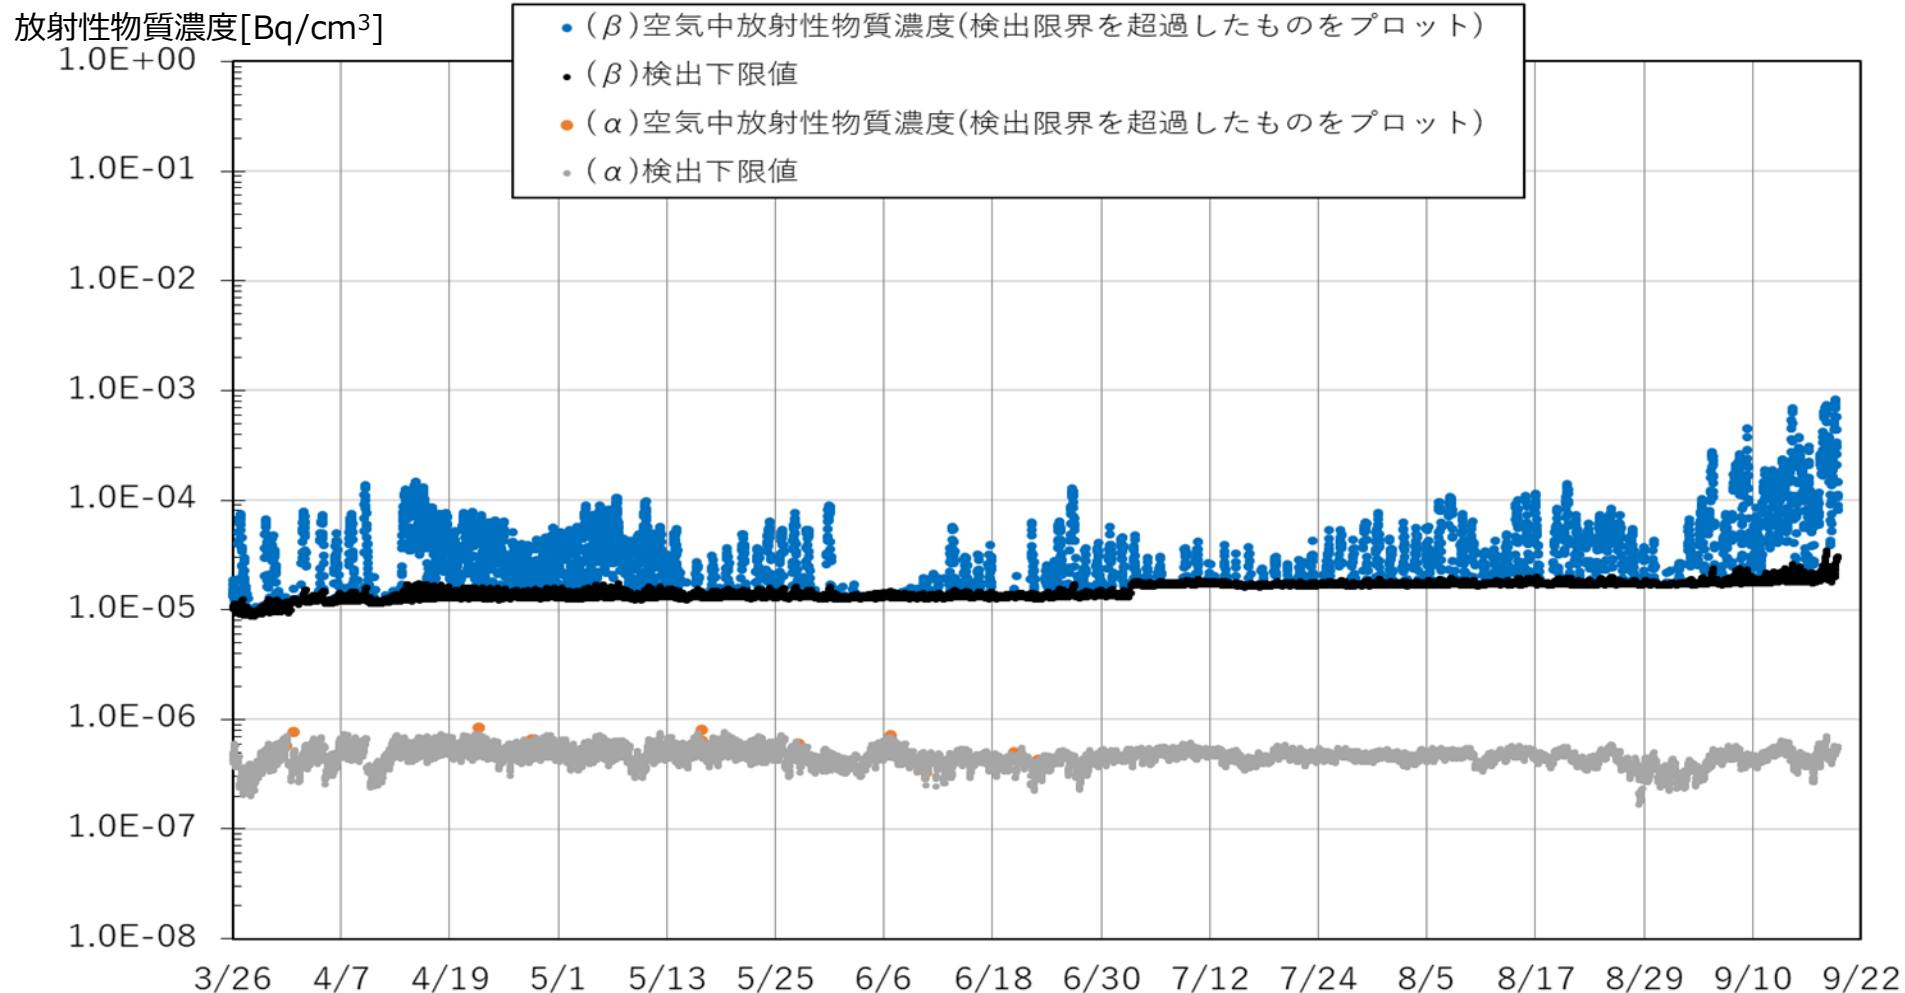
(原子炉建屋内ダストモニタ濃度 中間地下階 南東 長期)

- ✓ PCV水位低下開始（3/26）以降の推移を示す。9月上旬以降の指示値は、その他の期間と比較して若干高い状況。
- ✓ 8月中旬以降のPCV水位は約T.P.4970mm付近で変化なく、PCVガス管理設備フィルタ前仮設ダストモニタ濃度等の上昇は見られない。その他の要因について確認中。
- ✓ 1号機周辺の構内連続ダストモニタには、有意な変動は見られていない。
