# 1号機原子炉格納容器（PCV）水位低下の取り組み状況 （ホールドポイント④に向けた水位低下）

2024年9月26日

東京電力ホールディングス株式会社

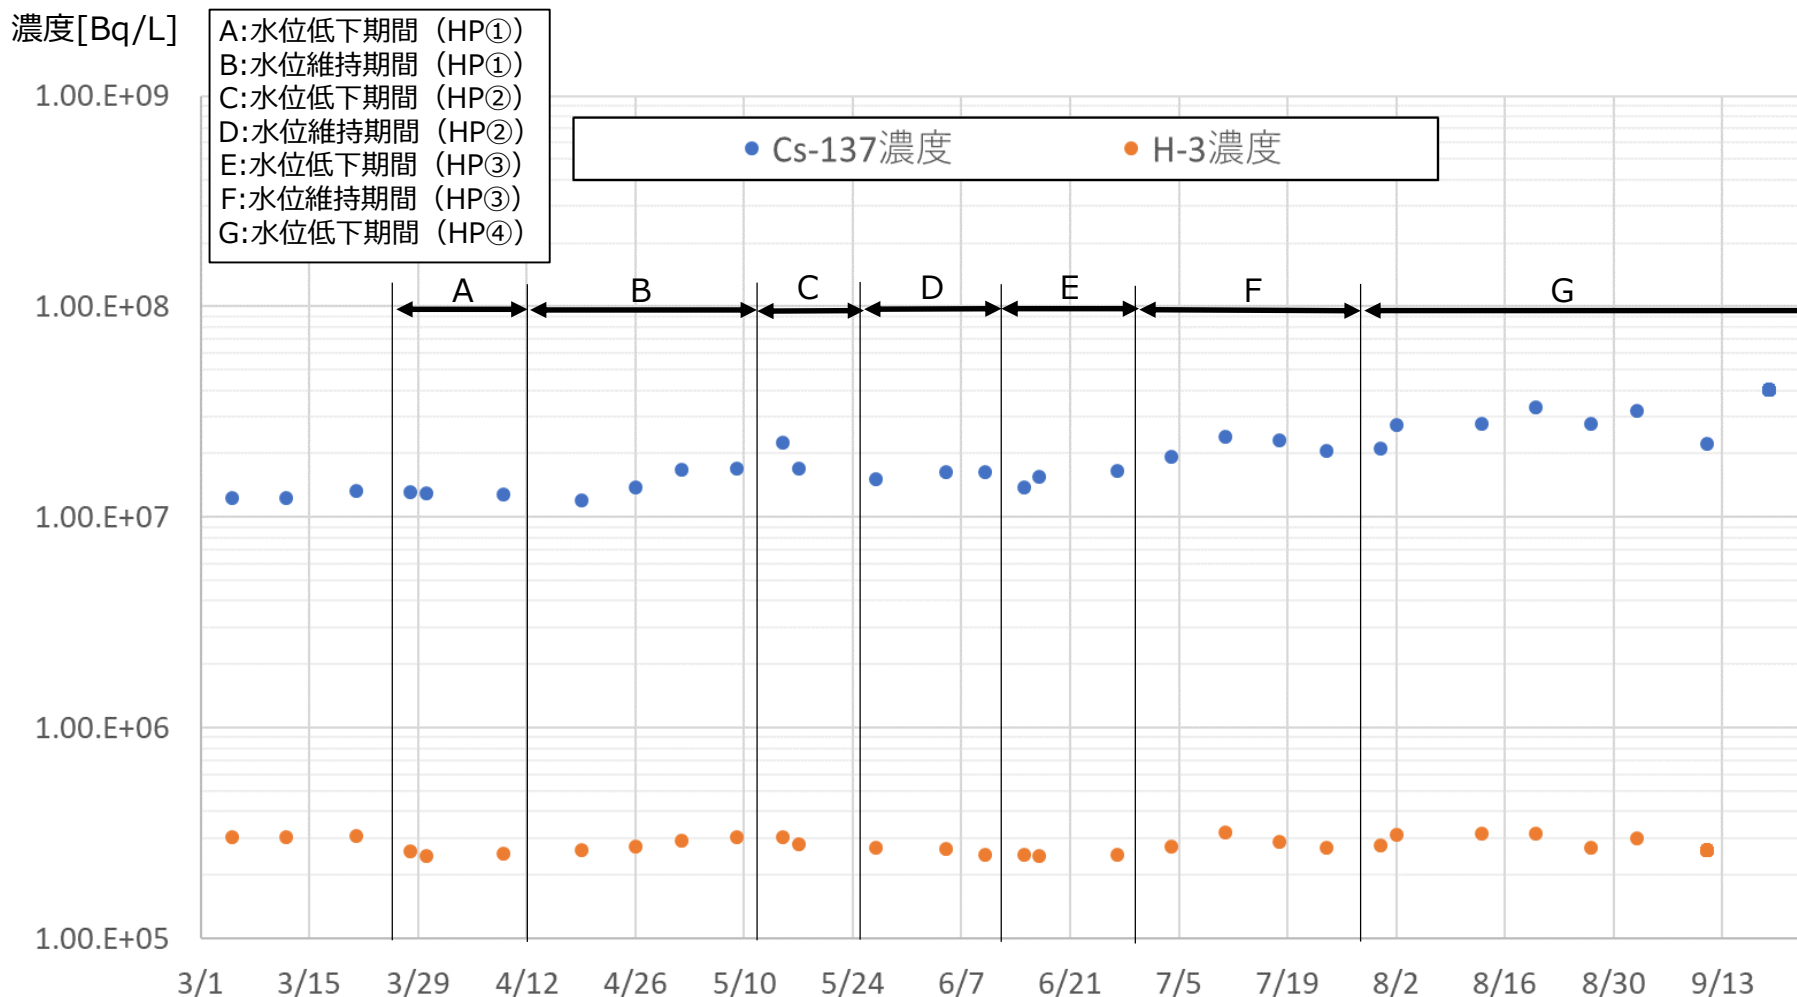
## 19. パラメータの推移（建屋滞留水のCs-137/ H-3濃度）

- ✓ 建屋滞留水処理設備への影響を確認するため、1号機原子炉建屋滞留水の分析を実施。
- ✓ Cs-137、H-3濃度の変化はおよそこれまでの変動範囲内にあるが、Cs-137は至近ではやや上昇傾向にある。引き続き濃度変化を注視する。
