# 1号機 PCV内部環境調査について

2024年10月31日

東京電力ホールディングス株式会社

# 1. 1号機PCV内部環境調査の概要

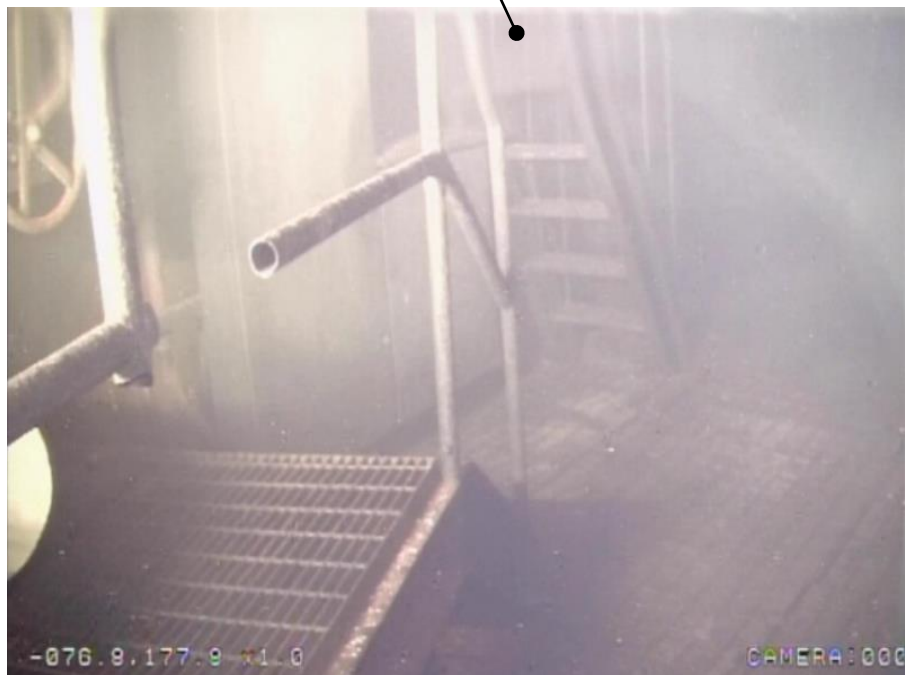
- X-2ペネ周辺の靄の状態について、今回撮影したドームカメラの映像と、PCV水位低下前に撮影した過去の調査映像を比較
- 多少靄の量が減ったように見えるものの、カメラや照明の違いを考慮すると、**著しい変化は生じていないものと推定**
- 今後、冬季の調査結果を踏まえて、詳細な考察を進めていく

PCVアクセスルート構築作業時(2021年10月15日)  
PCV水位：約T.P.6500

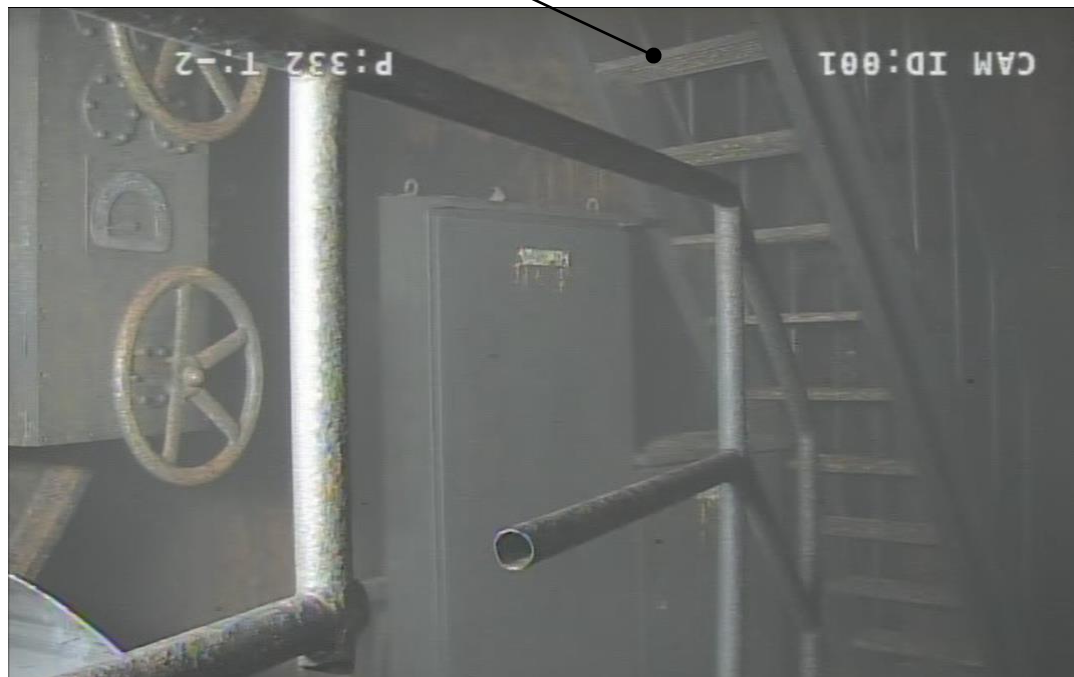
PCV内部環境調査 1日目(2024年9月30日)  
PCV水位：約T.P.5000

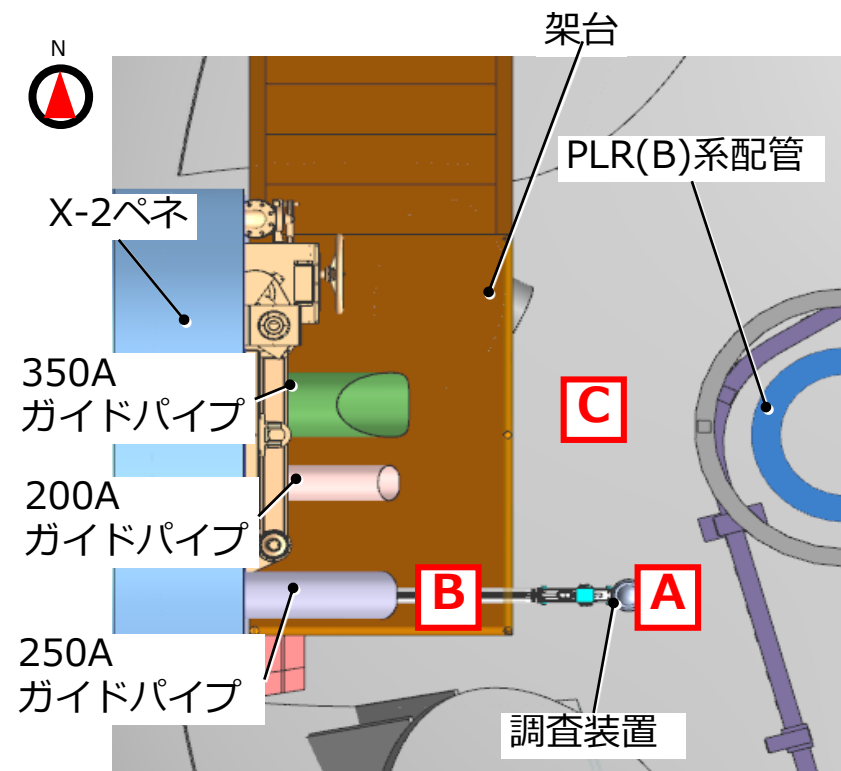
- 今回計測したX-2ペネ周辺の空間線量率と、過去の内部調査で計測した結果を比較
- X-2ペネ前の空間線量率については、過去の測定結果と著しい変化は無いものの、若干高い指示を示している点について、PCV水位低下による可能性についても検討していく
- なお、PCV外の空間線量率については、PCV水位低下前後で変化無し
- 空間線量率については、夏季・冬季で違いが無いと考えられるが、データ拡充のために冬季においても計測を計画

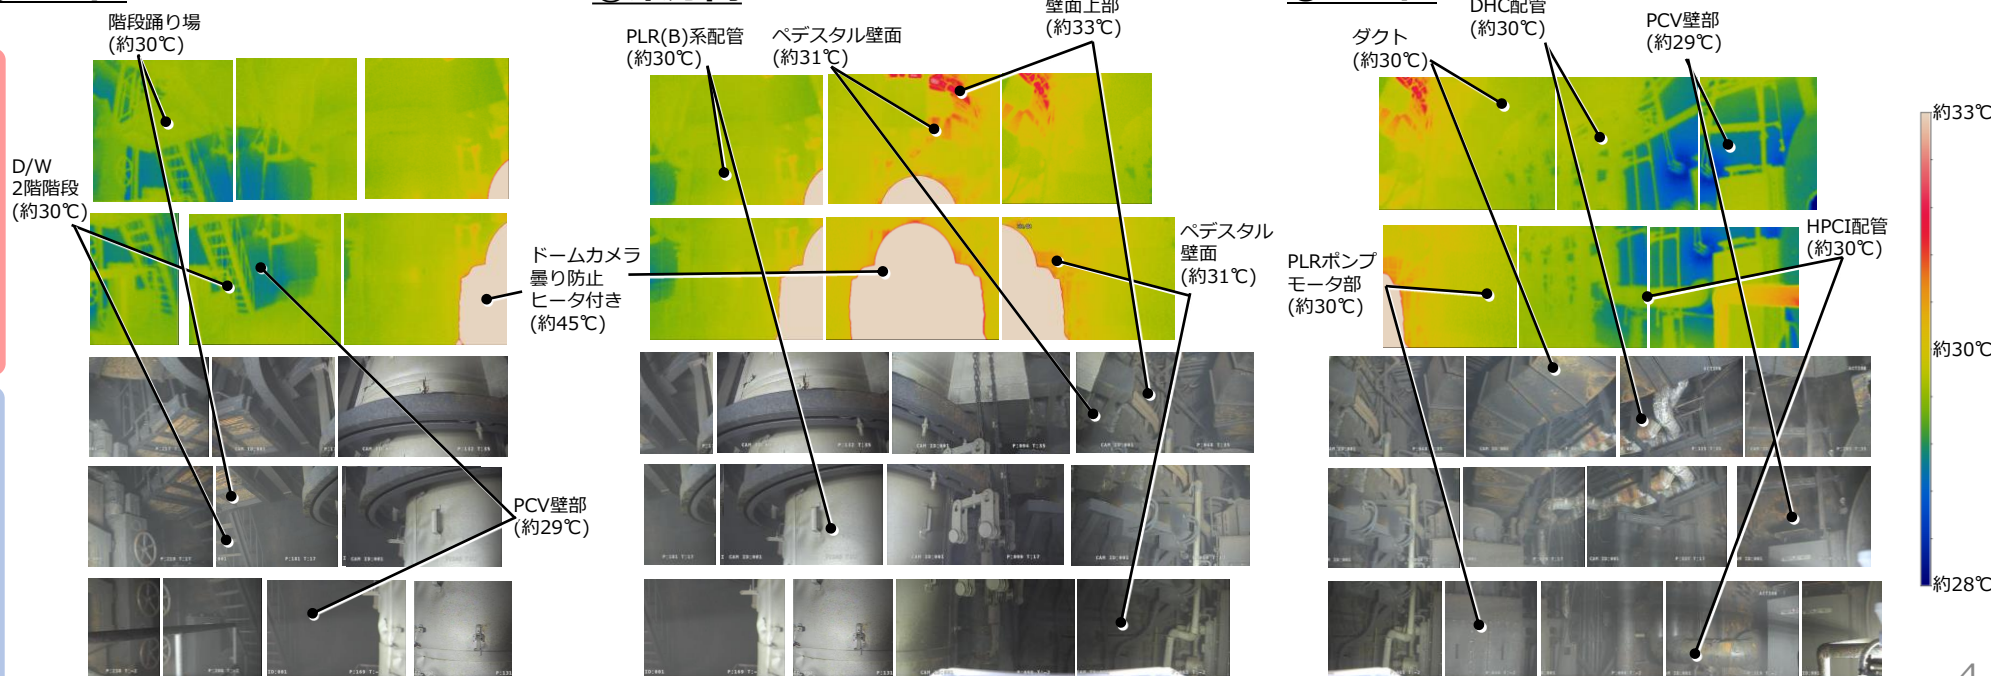
- X-2ペネ周辺の温度について、サーモカメラによる温度分布計測を実施
- 温度分布については、**比較的PCV壁側の温度が低いことを確認**。これは、PCV壁が外気の影響を受けやすいためと推定
- また、**ペDESTAL壁面の温度が若干高いことを確認**。これは、ペDESTAL内に熱源となる燃料デブリが比較的多く存在するためと推定
- いずれの箇所もPCV内温度計の指示(約30℃)と同等且つサーモ画像においても約28~33℃の範囲内で分布し、特異な箇所は見られなかった
- 冬季になると、よりPCV壁の温度が低下し、靄の発生源(冷媒)となる可能性があるため、冬季の調査結果を踏まえて詳細な考察を進めていく

※ サーモカメラの誤差：±2℃、ラップ撮影した画像を繋ぎ合わせているため、複数の写真に同じ構造物が表示されている。

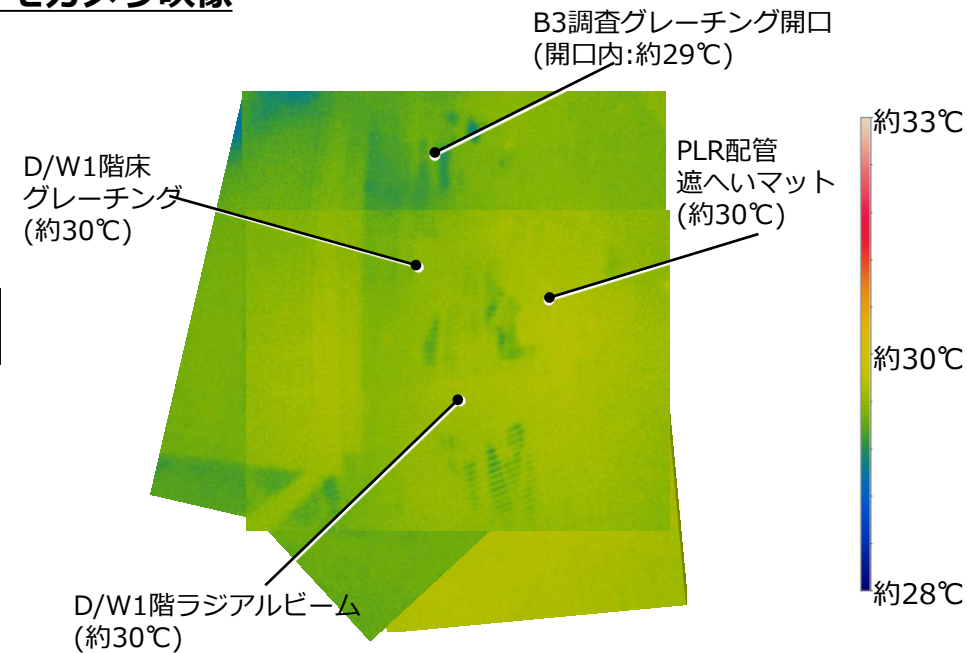
## サーモカメラ映像

- 堆積物が存在するD/W地下階方向についても、サーモカメラで温度分布を確認
- グレーチング越しではあるが、 特異な温度は確認されず、他構造物と同じように30℃程度であった

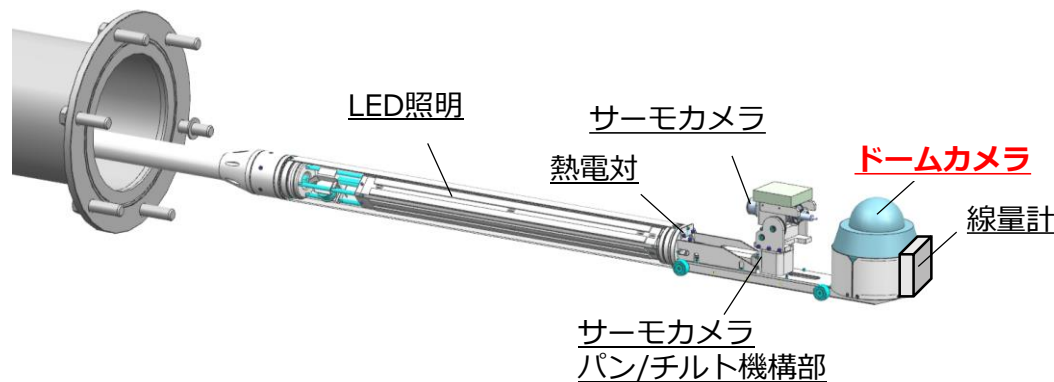
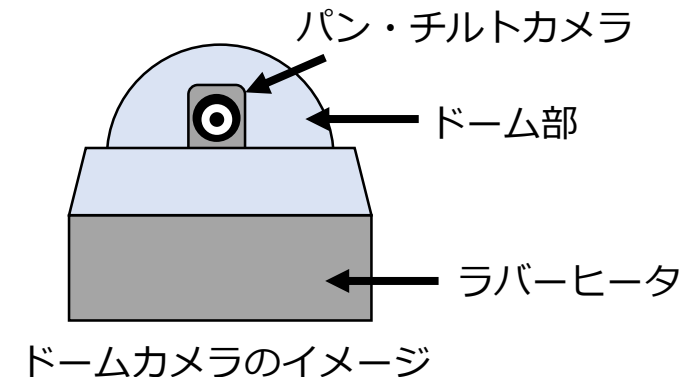
- 本調査では、PCV内の靄によるカメラの曇りを防ぐために、**ラバーヒータを用いた曇り止め**を実施
- ドームカメラに取り付けたラバーヒータにより、**調査中、継続的にドームカメラ本体を加熱**することで、水を含む空気が冷却されることによる結露の発生を防止(約40℃程度の温度)
- 本対策により、調査中ドームカメラの曇りは発生しなかったが、調査最終日にPCV内において、**パン・チルト等の操作系が使用できない状態**となった(映像系は問題なし)
- 必要な情報は全て取得済みであったことから、調査装置のアンインストールを実施
- 後日、PCV外で動作確認を実施した結果、**ドームカメラの温度が40度付近まで加熱されると同事象が発生**することが判明(35度以下であれば正常に動作する)
- 温度を下げることで再度使用できることが確認されていることから、**ヒータの設定温度の見直しや、ヒータを停止し動作復帰を促す手順の追加などの対策を検討中**
- なお、M/U・トレーニングにおいても、40℃程度の温度で連続使用しており、**耐放射線性試験の結果から約410Gyまで異常が無いことを確認**(ドームカメラの最大使用温度：50℃、当該カメラの積算線量：約30Gy)
