# 増設雑固体廃棄物焼却設備 施設復旧に向けた進捗状況について

2024年10月31日

東京電力ホールディングス株式会社

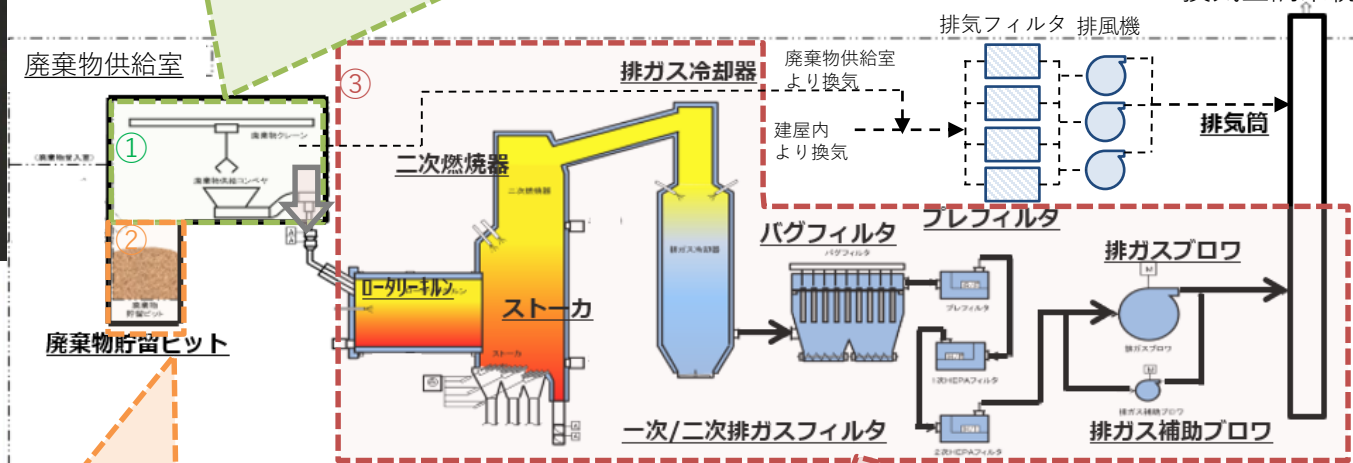
増設雑固体廃棄物焼却設備の概要

- 全体的にタール状の物質が部屋に付着。清掃・更新が必要。
- クレーンやコンベアの動的機器や制御盤は更新が必要。

- 水蒸気・ガスを系統内に吸込
- 系統内部は異常無を確認
- 壁面・床や制御盤等の機器は被水し、一部更新が必要

- ピット内に注水し、管理区域側に系外漏えい有
- チップ・水を回収中。完了後に点検・修理が必要

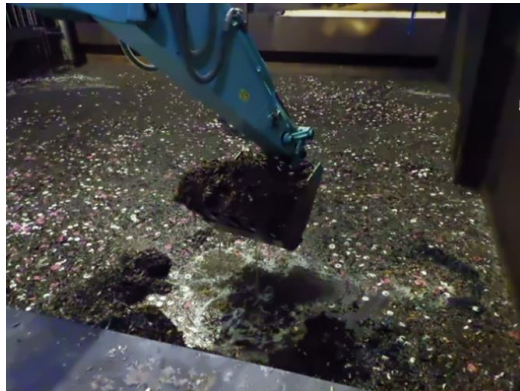
バックホウでのチップ回収

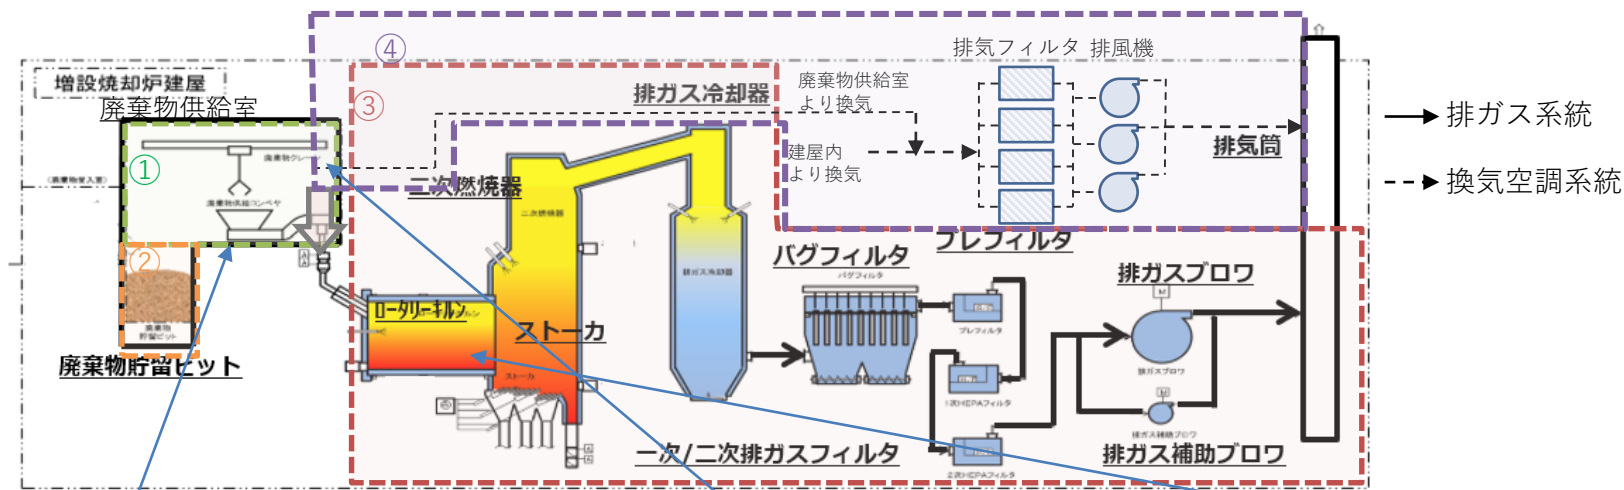
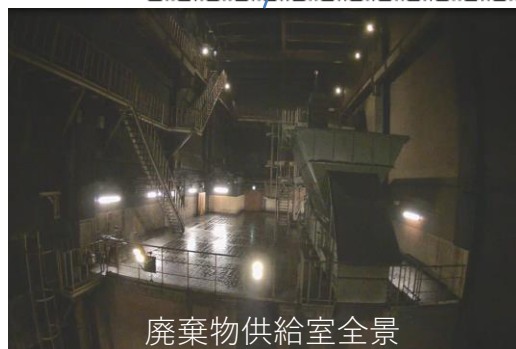
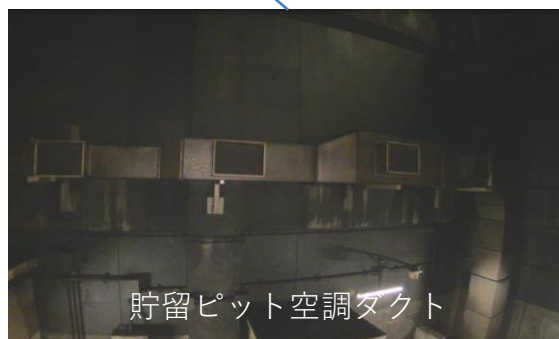
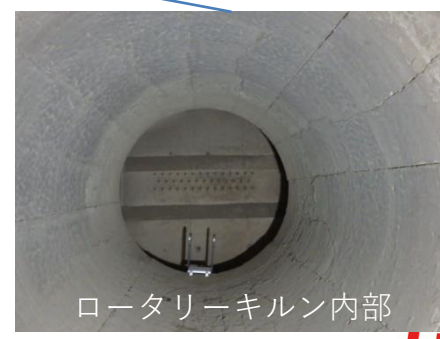
| エリア | 調査・点検結果 |
|---|---|
| ①廃棄物供給室 | <ul style="list-style-type: none"> <li>壁パネルの更新、床・壁・梁の<u>全面的な清掃が必要</u></li> <li><u>クレーンやコンベアの動的機器やケーブル・制御盤は更新が必要</u></li> </ul> |
| ②廃棄物貯留ピット | <ul style="list-style-type: none"> <li><u>全面的な清掃・漏えい個所補修</u>が必要。詳細調査はチップ回収完了後に実施</li> </ul> |
| ③焼却設備主要機器 | <ul style="list-style-type: none"> <li><u>焼却設備内部は異常無</u>を確認済み</li> <li><u>地絡した盤・ケーブルの更新</u>及び機器の清掃が必要</li> </ul> |
| ④換気空調設備 | <ul style="list-style-type: none"> <li>タール状の物質が付着した<u>ダクトの更新</u>が必要</li> </ul> |

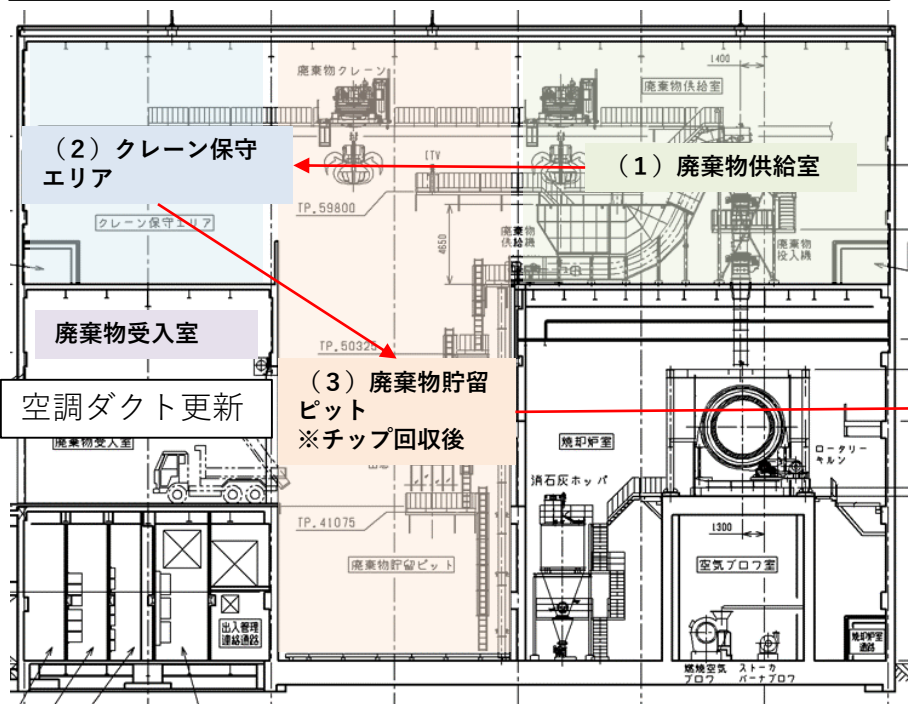
～2025年度上期目途：5階建物復旧、3階機電復旧

- 5階及びピット周辺は水蒸気に晒され、タール状の物質が付着しており、大幅な更新を行う。
  - 機械・電気設備：クレーンやコンベアの動的機器や地絡した盤・ケーブル類の更新
  - 建物：コンクリートや鉄骨及び床面等の清掃/塗装、耐火ボードや消防設備の更新
- 作業の錯綜回避及び安全確保のため、
  - エリア毎に建物の清掃/補修/更新を行う。
  - 5階各エリアの建物工事終了後に機械・電気設備の更新を行う。

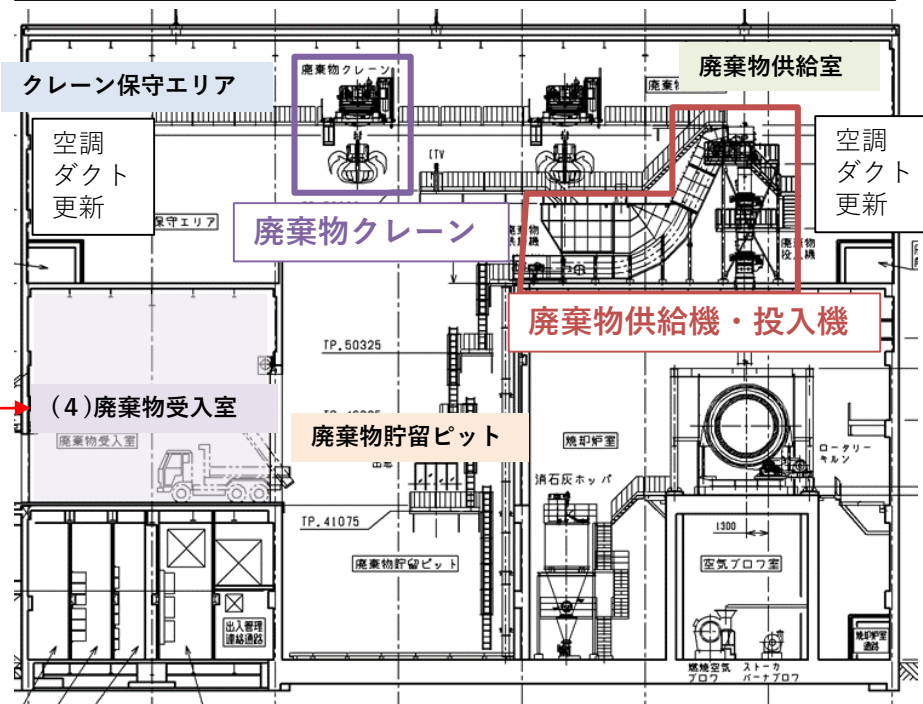
2025年度下期目途～：5階機電復旧、3階建物復旧

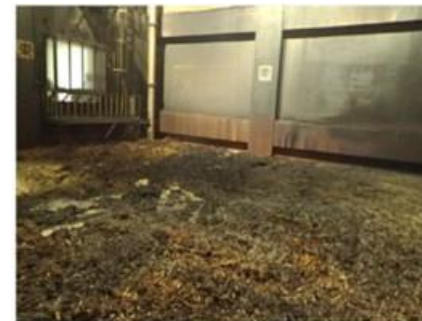
3/7撮影 廃棄物貯留ピット内の状況
