# 2号使用済燃料プールスキマサージタンク 水位低下への対応状況について

2024年10月31日

東京電力ホールディングス株式会社

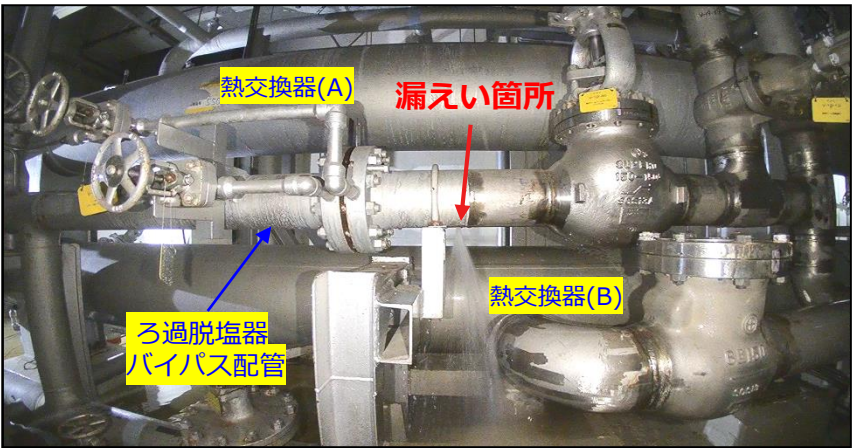
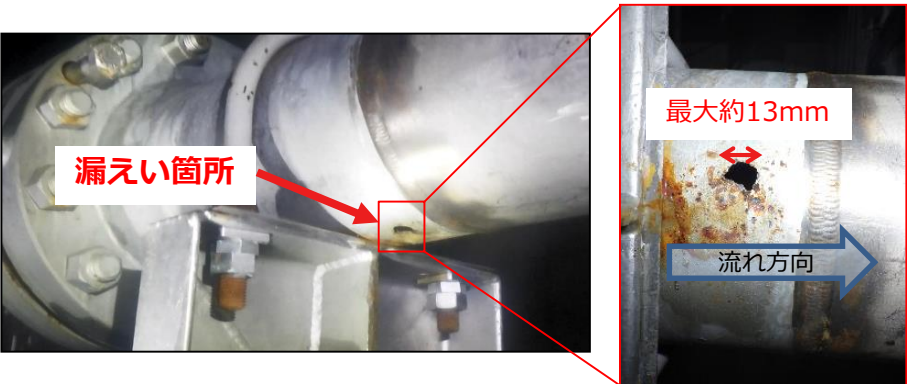
漏えい箇所（FPC熱交換器室）

- FPC熱交換器から直接SFPに戻るライン（ろ過脱塩器バイパス配管※）の1箇所から漏えいが確認された。  
※FPC系の既設ろ過脱塩器をバイパスするラインであり、ろ過脱塩器点検時等に使用していたが、現在は使用していない。  
また、ろ過脱塩器とはフィルタ・樹脂により脱塩する装置。

| | 漏えい箇所の状況 |
|---|---|
| 漏えい穴の寸法 | 最大約13mm |
| 漏えい穴の位置 | 配管下部（真下から周方向に約10mm横）<br>溶接線端部から軸方向に約18mm |
| 配管構成 | <ul style="list-style-type: none"> <li>溶接線から電動弁側の材質は配管用ステンレス鋼鋼管（SUS304TP）であり，炭素鋼鋼管（STPG370）とステンレス鋼の異材継手</li> <li>熱交換機側には流量調整オリフィスが設置されている</li> </ul> |

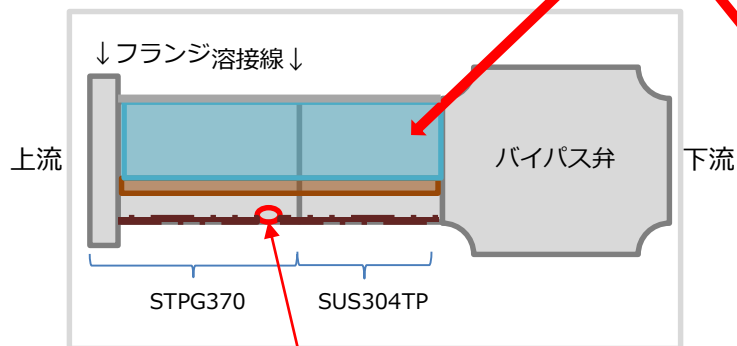
図1 堆積物

： 配管上部は堆積物により  
確認出来ない

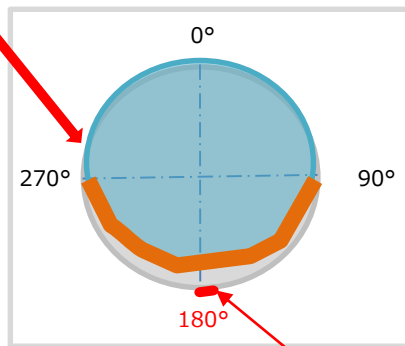
図2

堆積物により配管上  
部は確認出来ない

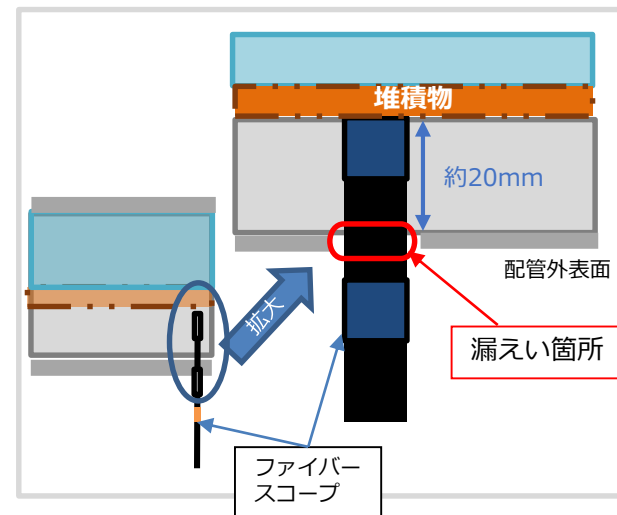
堆積物により天方向に  
ファイバー挿入不可

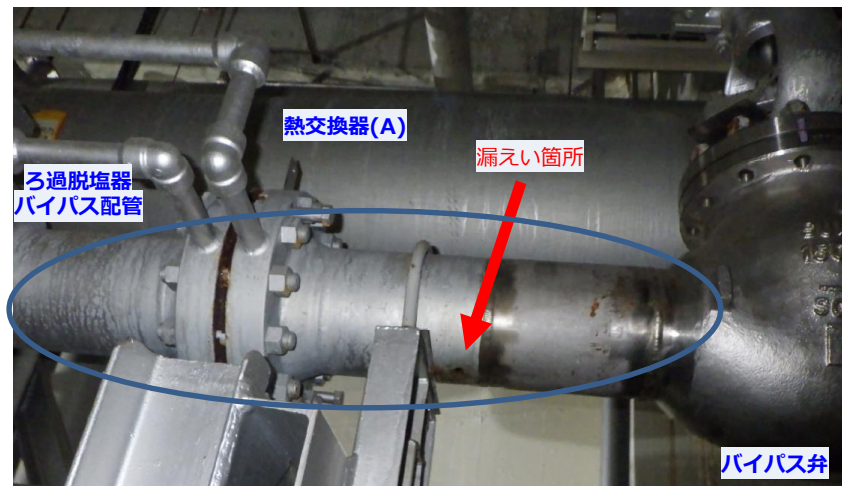
漏えい箇所周辺

- ✓ ドローンによるカメラ確認および人による直接目視にて、配管外表面を確認。
- ✓ 漏えい箇所が確認された穴周辺には、錆と思われる変色が確認されたが、同ラインの配管外表面に有意な腐食は確認されなかった。

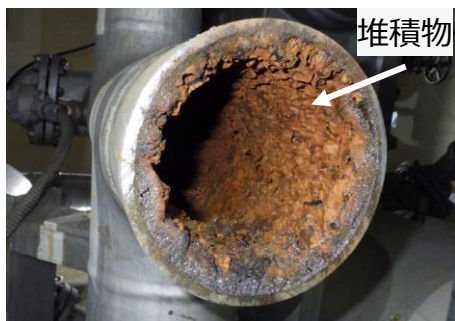
①切断面から上流側を撮影

- ✓ 漏えいが確認されたら過脱塩器バイパス配管の切断，フランジ切り離しおよび配管の取外を行い，配管内部を確認したところ，堆積物が確認された。
- ✓ 堆積物は，配管内表面全周に堆積が確認されたが，閉塞はしていない状態であった。
- ✓ 今後，フランジ下流側配管を切断し，漏えい箇所の堆積物の状態確認および堆積物の成分分析を行う。

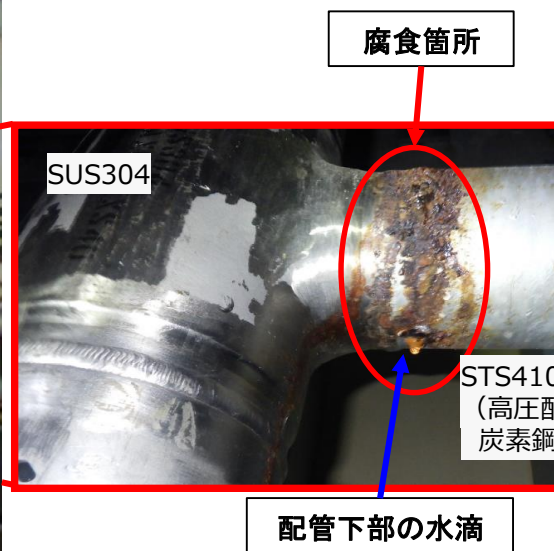
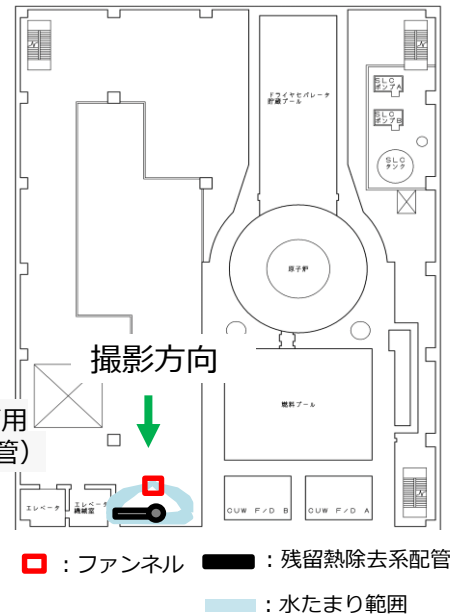
配管腐食箇所

- ✓ 漏えい箇所が確認されたる過脱塩器バイパス配管の類似箇所（異材継手）について、調査の可否を確認するため、線量測定を実施（現在、他の類似配管（異材継手）の有無を調査中）
- ✓ 当該配管近傍の雰囲気線量は、5mSv/h程度。
- ✓ 線量調査の際、当該異材継手の配管外表面に腐食を確認。
- ✓ また、床面の一部に溜まり水が確認された。確認時においては、当該配管からの水の流出は確認されなかった。
- ✓ このため、ろ過水によるSFPへの補給時に当該腐食箇所からの漏えい有無について、調査を実施した結果、配管腐食箇所溶接部近傍（炭素鋼側）より、にじみと水滴を確認（滴下なし）
- ✓ 今後、腐食箇所の調査および修理を行う。
