# 1号機X-25ペネトレーション近傍の 直営調査による アクセス性確認結果について

2024年11月28日

東京電力ホールディングス株式会社

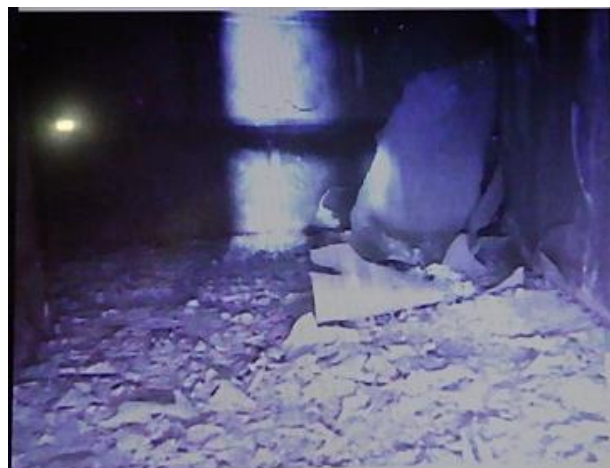
- 特段の障害物がなく、クローラロボットが走行できることを確認した

画像1 : 位置☆ (位置A方向)

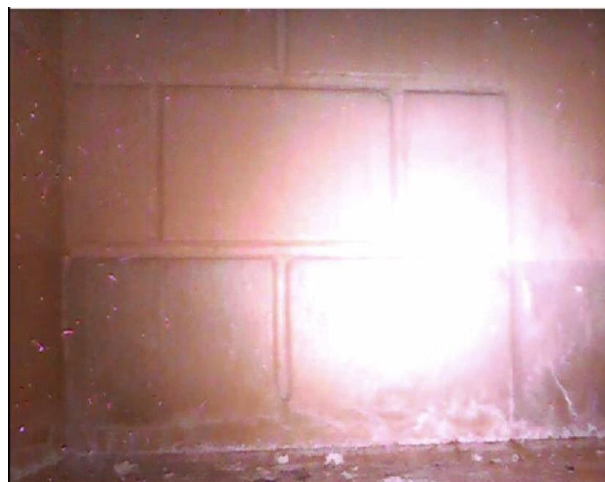
画像2 : 位置A (位置B方向)

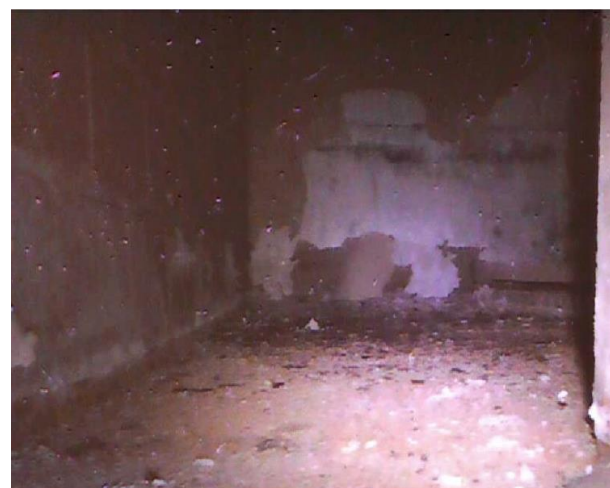
画像3 : 位置B (位置C方向)

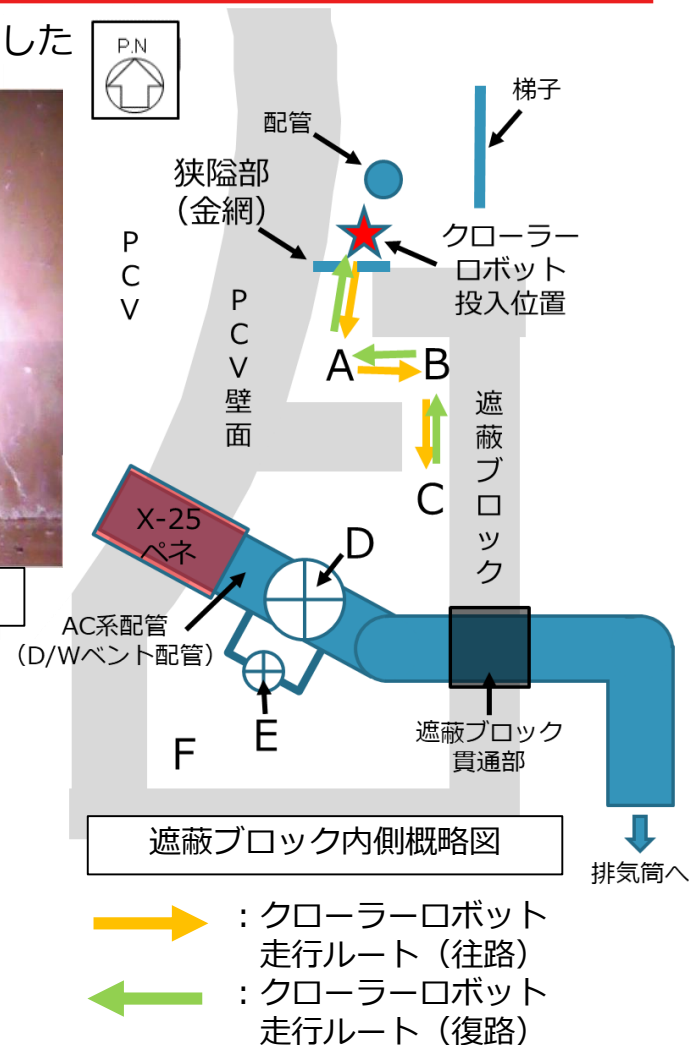
位置D : D/Wベント弁 (大弁) の真下  
位置E : D/Wベント弁 (小弁) の真下

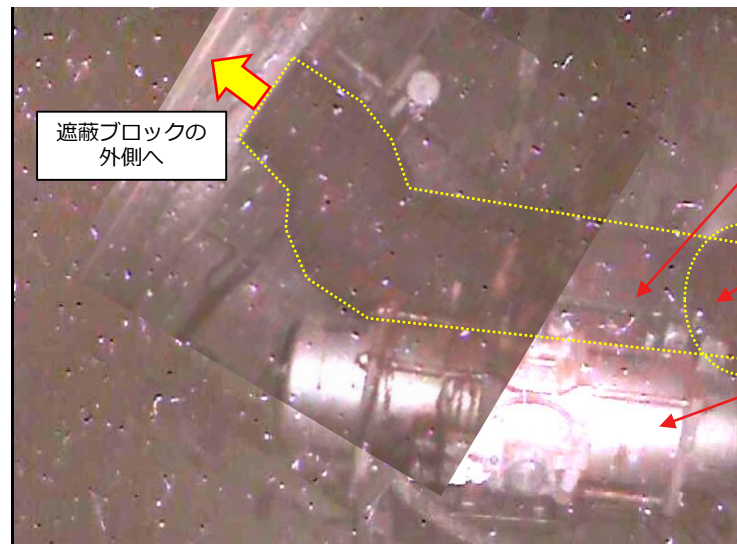
- ドローン飛行の障害となる構造物がないことを確認した
- クローラロボット走行の障害となる脚立を確認した

画像4：位置C（D/Wベント配管／弁周辺、床面から約3m）

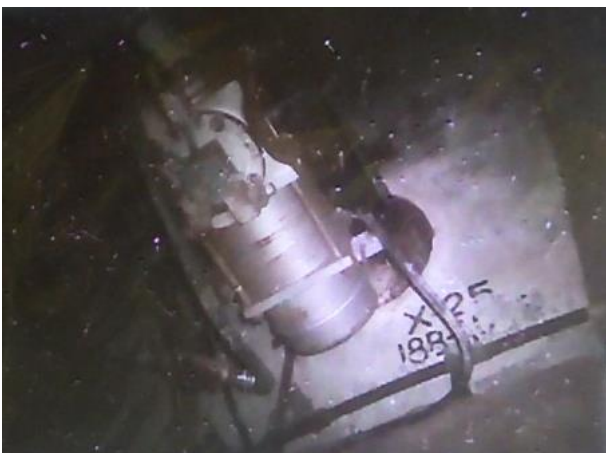
画像5：位置C  
（X-25ペネ周辺、床面から約3m）

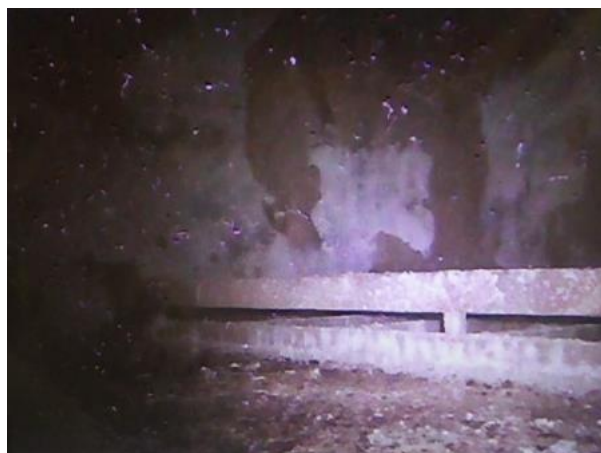
画像6：位置C（床面の脚立）

| D,E,F | 脚立があり<br>クローラーロボット侵入不可 |

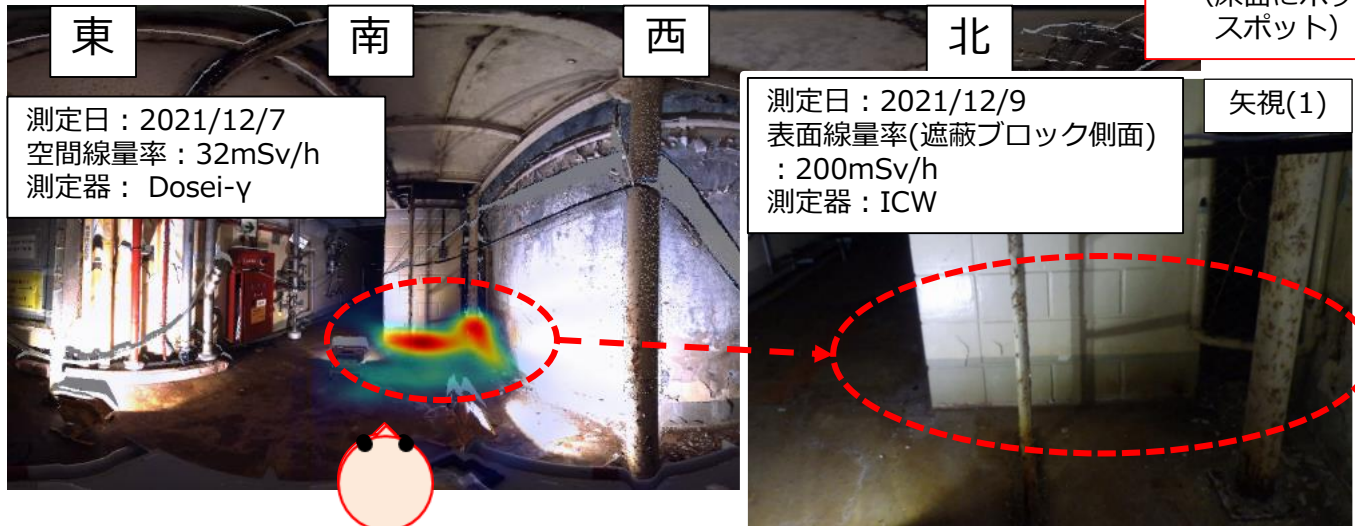
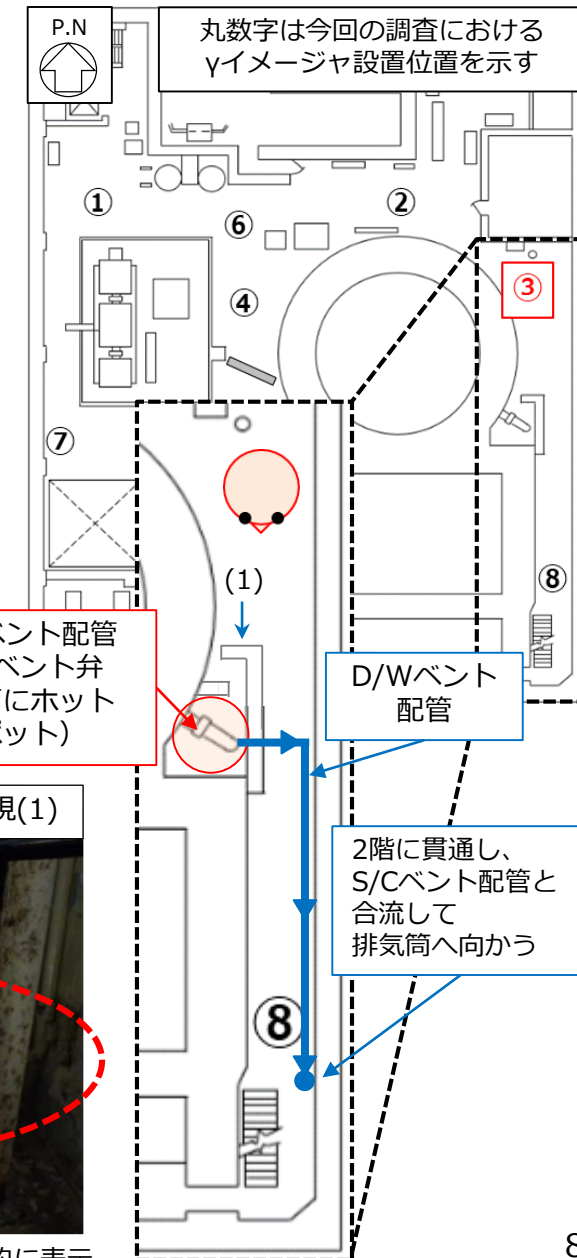
## ■ 3階東側 γイメージャ設置箇所③

- 確認された高線量箇所（ホットスポット）：
  - ・ AC系配管（D/Wベント配管）、D/Wベント弁が設置されている遮蔽ブロック内側の床面(事故時、D/Wベントは実施していない)
    - オーバーレイ画像上のホットスポットは高線量箇所が存在する方向を示しており、遮蔽ブロックの内側に実際のホットスポットが存在する可能性が高い
- ホットスポットとなる原因（推定）：
  - ・ 水素発生に伴うD/W圧力上昇や高温の影響などにより、D/W内の気体がPCV貫通部又はD/Wベント弁から建屋側に漏えいし、遮蔽ブロック内側で凝縮して放射性物質が床面に付着した可能性
- オーバーレイ画像（360度パノラマ写真 + γ線源強度分布※）

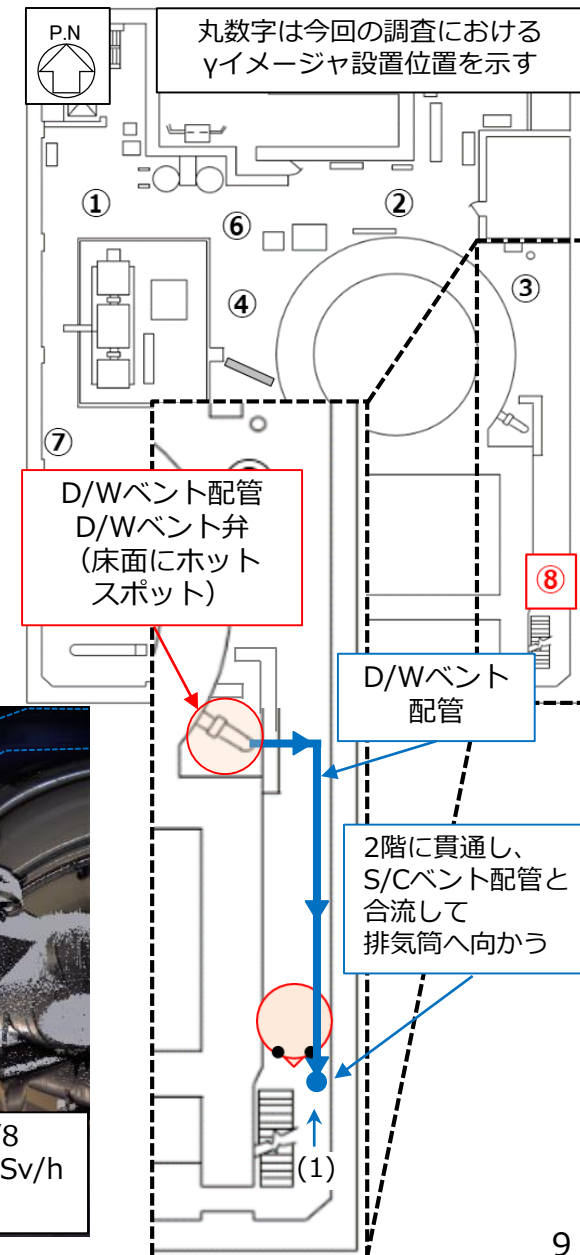
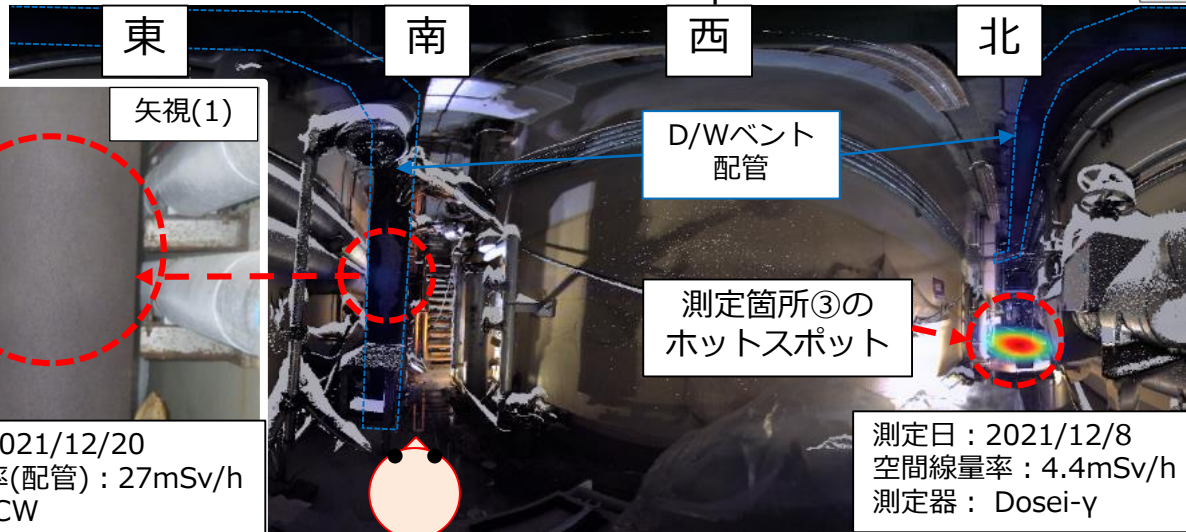
- 1号機 3階東側 γイメージャ設置箇所⑧
- 事前の着眼点：AC系配管（D/Wベント配管）
  - ・ 事故時に使用したS/Cベント配管と接続しており、過去の調査で配管表面に錆を確認していることから、配管の状態や汚染の状況を確認する
- 調査結果：
  - ・ 配管に沿って高線量が確認されたため、配管内面の汚染と推定
    - D/Wベント弁は閉じていたものの、D/W圧力上昇や高温の影響などにより、D/W内の気体の一部が弁の下流側に漏出した可能性
    - S/Cベントガスの一部が配管内に流入した可能性
  - ・ 周辺の配管と異なり、配管表面全体に錆を確認
    - 高温の気体の通過や内面に付着した放射性物質の発熱により、配管の塗装が劣化して錆が発生した可能性
- オーバーレイ画像（360度パノラマ写真 + γ線源強度分布※）

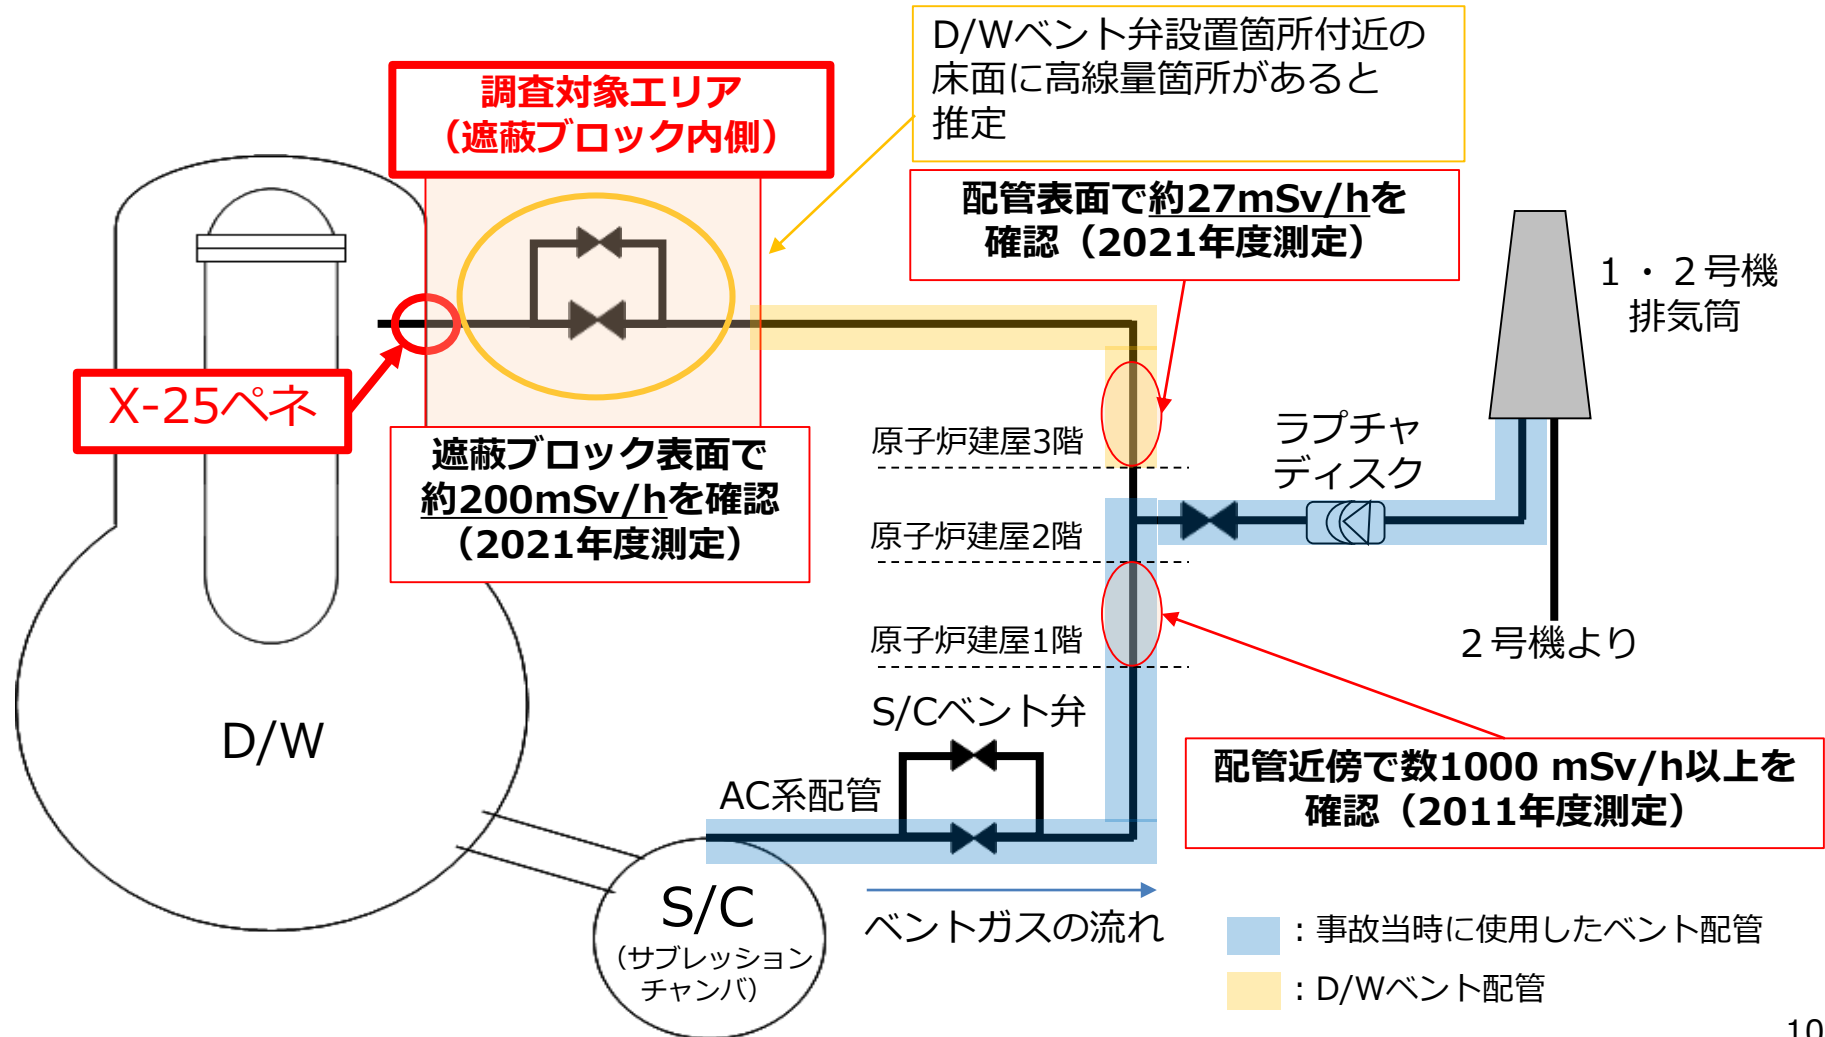
# (参考) 1号機AC系配管 (ベント配管) の概略図

- D/Wベント配管は、事故時に使用したベントラインから分岐しているが、分岐した配管入口の線量率（約27mSv/h）よりも、調査対象エリア周辺の方が線量率（約200mSv/h）が高いことから、高線量率の原因がベント以外にあると推定。
