# 2号機SFPスキマサージタンク水位低下の 原因・対策及び今後の対応について

2024年11月28日

東京電力ホールディングス株式会社

# 1. 概要

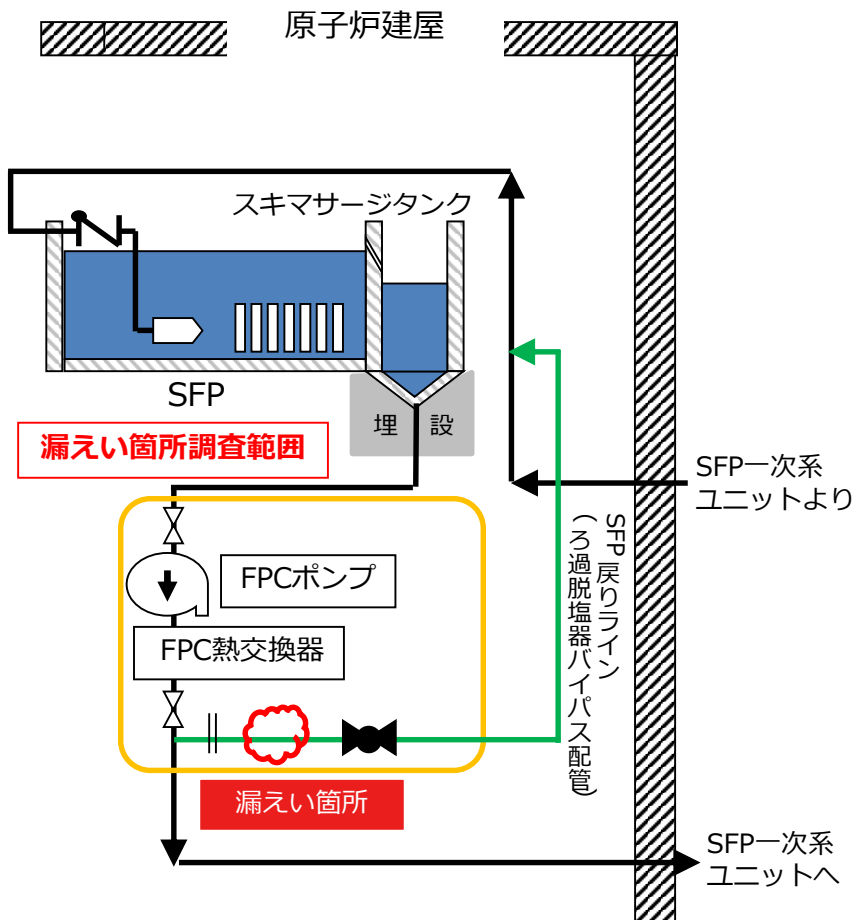
2号SFP系統概略図（漏えい箇所）

- FPC熱交換器から直接SFPに戻るライン（ろ過脱塩器バイパス配管※）の1箇所から漏えいが確認された。

※FPC系の既設ろ過脱塩器をバイパスするラインであり、ろ過脱塩器点検時等に使用していたが、現在は使用していない。  
また、ろ過脱塩器とはフィルタ・樹脂により系統水を浄化、脱塩する装置。

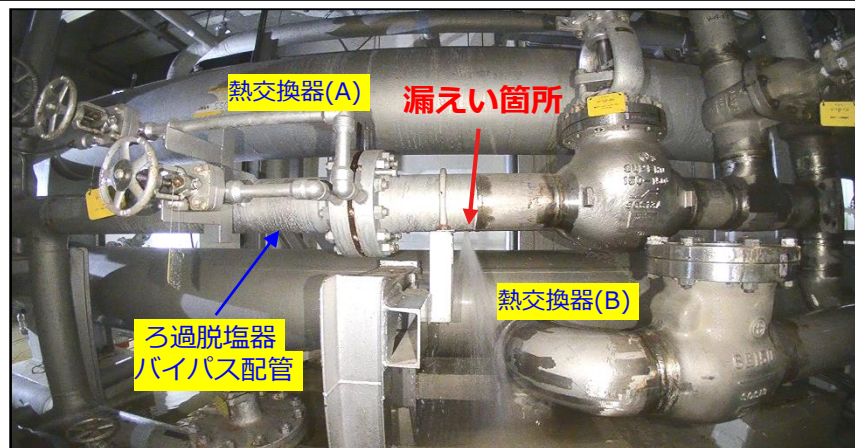
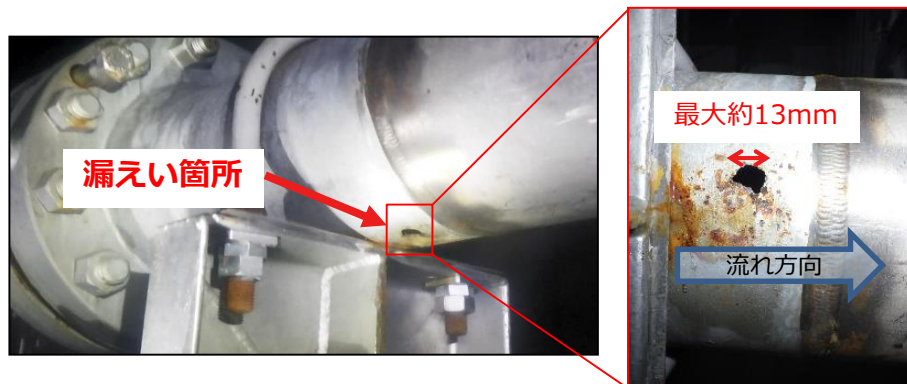
### 漏えい箇所（FPC熱交換器室）

| | 漏えい箇所の配管仕様 |
| 配管材質 | 圧力配管用炭素鋼鋼管（STPG370） |
| 配管口径 | 150A |
| 配管板厚（公称） | 7.1mm |

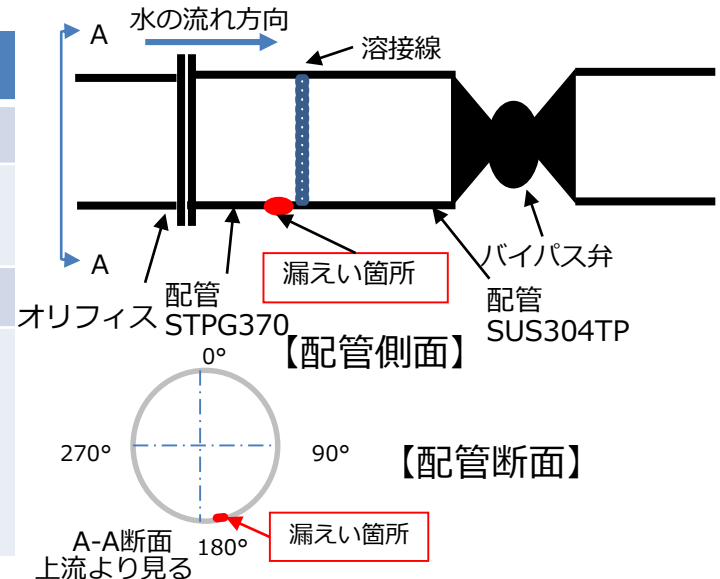
| | 漏えい箇所の状況 |
| 漏えい穴の寸法 | 最大約13mm |
| 漏えい穴の位置 | 配管下部（真下から周方向に約10mm横）<br>溶接線端部から軸方向に約18mm |
| 配管内部 | 配管内に堆積物を確認 |
| 配管構成 | ・溶接線から電動弁側の材質は配管用ステンレス鋼鋼管（SUS304TP）であり、炭素鋼鋼管（STPG370）とステンレス鋼の異材継手<br>・熱交換機側には流量調整オリフィスが設置されている |

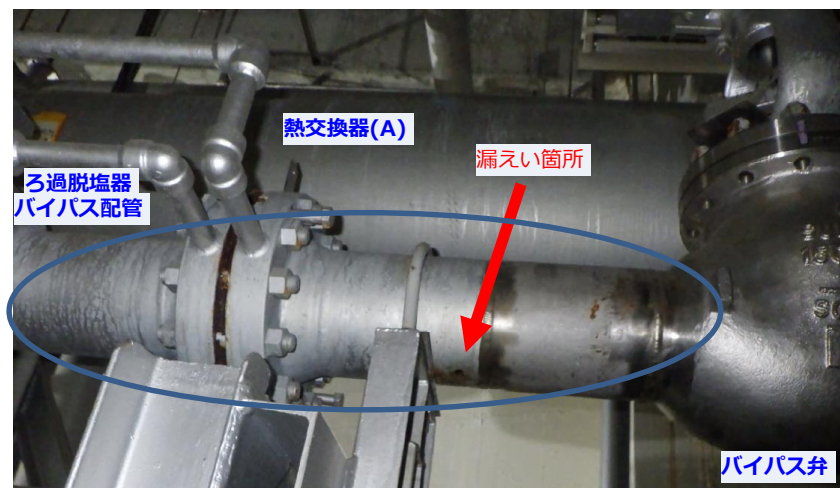
漏えい箇所周辺

- ✓ ドローンによるカメラ確認および人による直接目視にて、配管外表面を確認。
- ✓ 漏えい箇所が確認された穴周辺には、錆と思われる変色が確認されたが、同ラインの配管外表面に有意な腐食は確認されなかった。

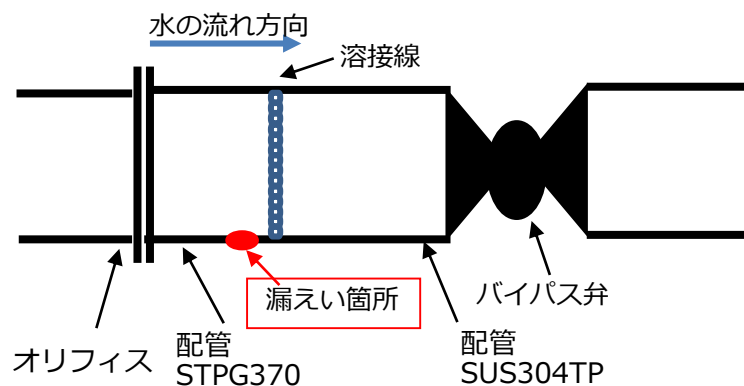
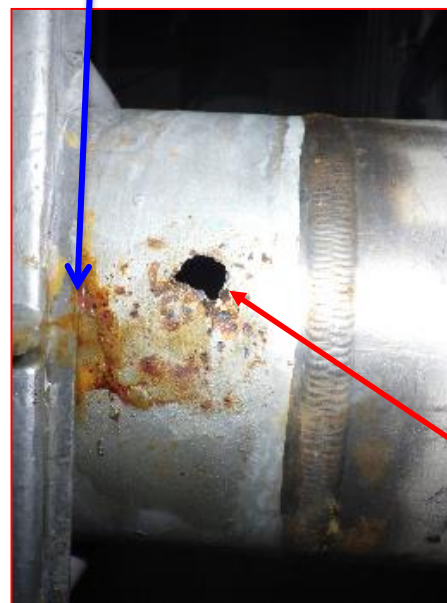
配管外表面付着物

- ✓ 漏えい箇所の周辺について、配管外表面の付着物を採取し、SEM－EDX分析（元素分析）を実施。
- ✓ 分析の結果、塩化物が0.6%検出された。
- ✓ 漏えい箇所から系統水が漏えいしたことにより、配管外表面に塩化物が付着したものと推定。

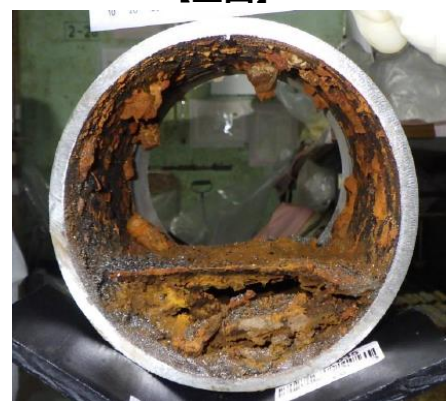
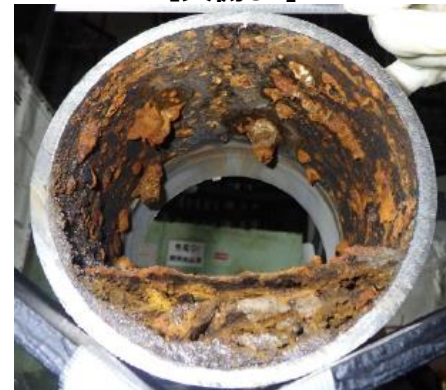
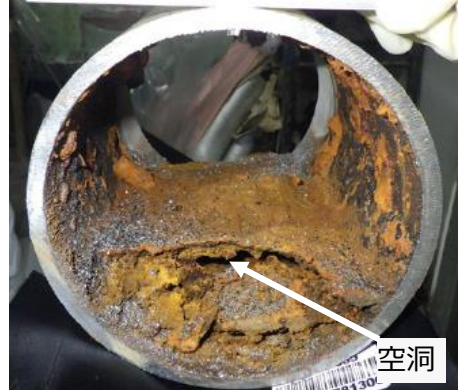
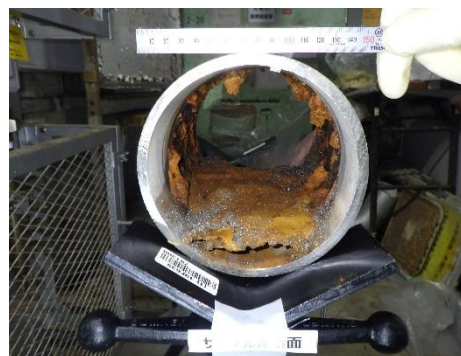
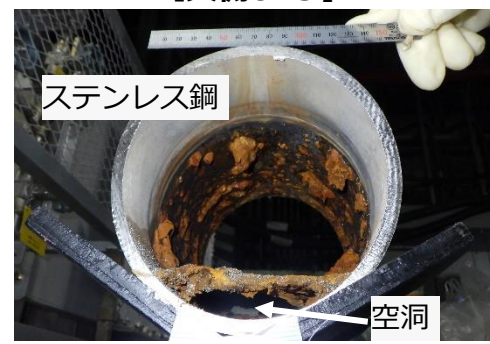
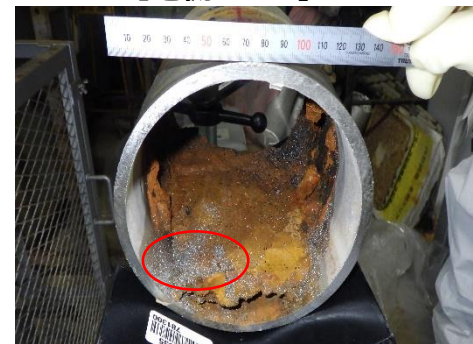
【サンプルA b断面】

炭素鋼の内表面全周にわたり、赤茶色の付着物が観察され、天側には塊状の付着物が一部認められた。地側にはブリッジ状に堆積物が存在し、その下部には空洞が認められた。ステンレス鋼管側の地側に堆積物が存在し、その下部には空洞が認められたが、天側・側面に堆積物は観察されなかった。

○：堆積物上のグレー色は配管切断時の鉄粉(その他切断面についても同様)

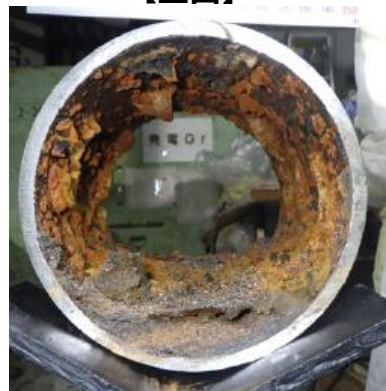
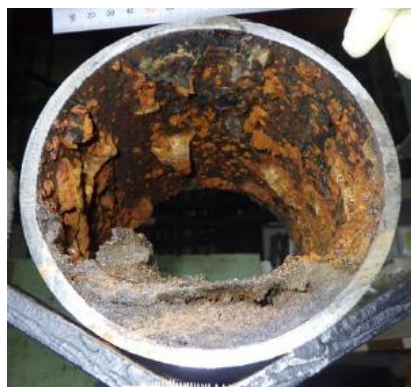
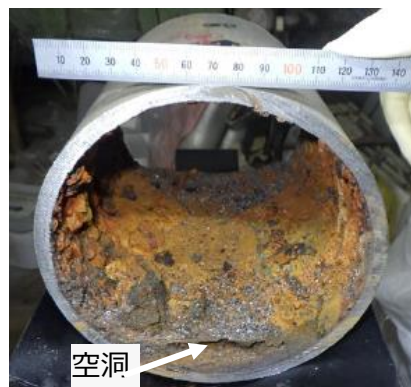
【サンプルC f断面】

内表面全周にわたり、赤茶色の付着物が観察され、天側には塊状の付着物が一部認められた。地側にはブリッジ状に堆積物が存在し、その下部には土状(灰色)の堆積物があり、空洞も認められた。

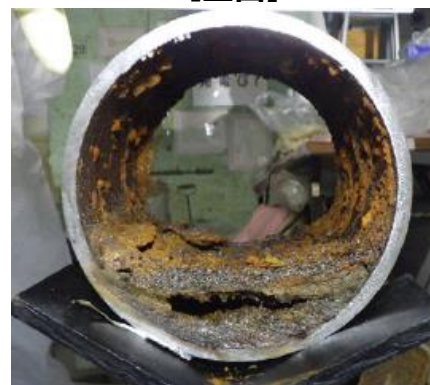
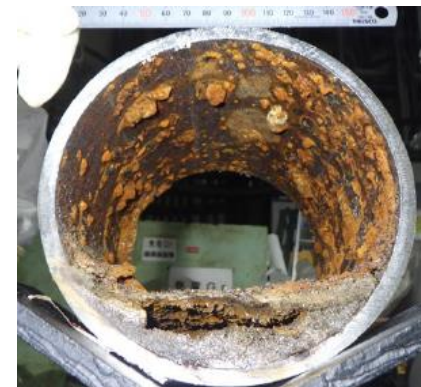
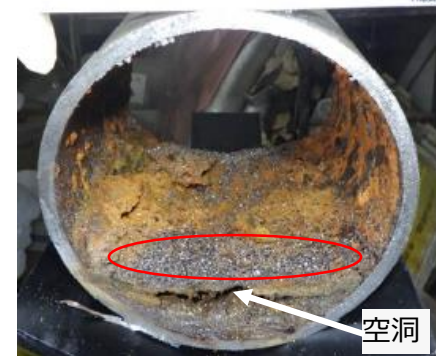
【サンプルB断面】

内表面全周にわたり、赤茶色の付着物が観察され、天側には塊状の付着物が一部認められた。地側にはブリッジ状に堆積物が存在し、その下部には土状(灰色)の堆積物があり、空洞も認められた。

○：堆積物上のグレー色は配管切断時の鉄粉(その他切断面についても同様)

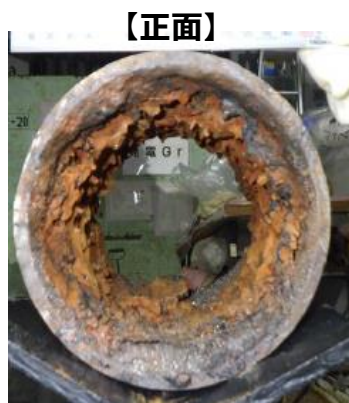
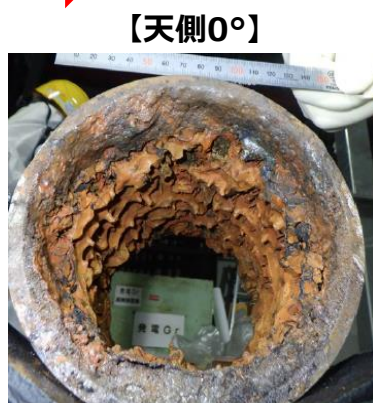
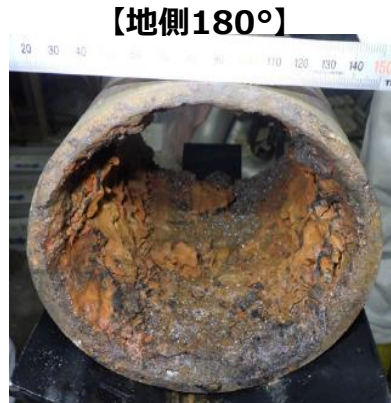
【サンプルD h断面】

内表面全周にわたり、赤茶色の付着物が観察され、天側には塊状の付着物が多数観察された。  
地側に堆積物(表面は赤茶色、その下は灰色)が観察された。

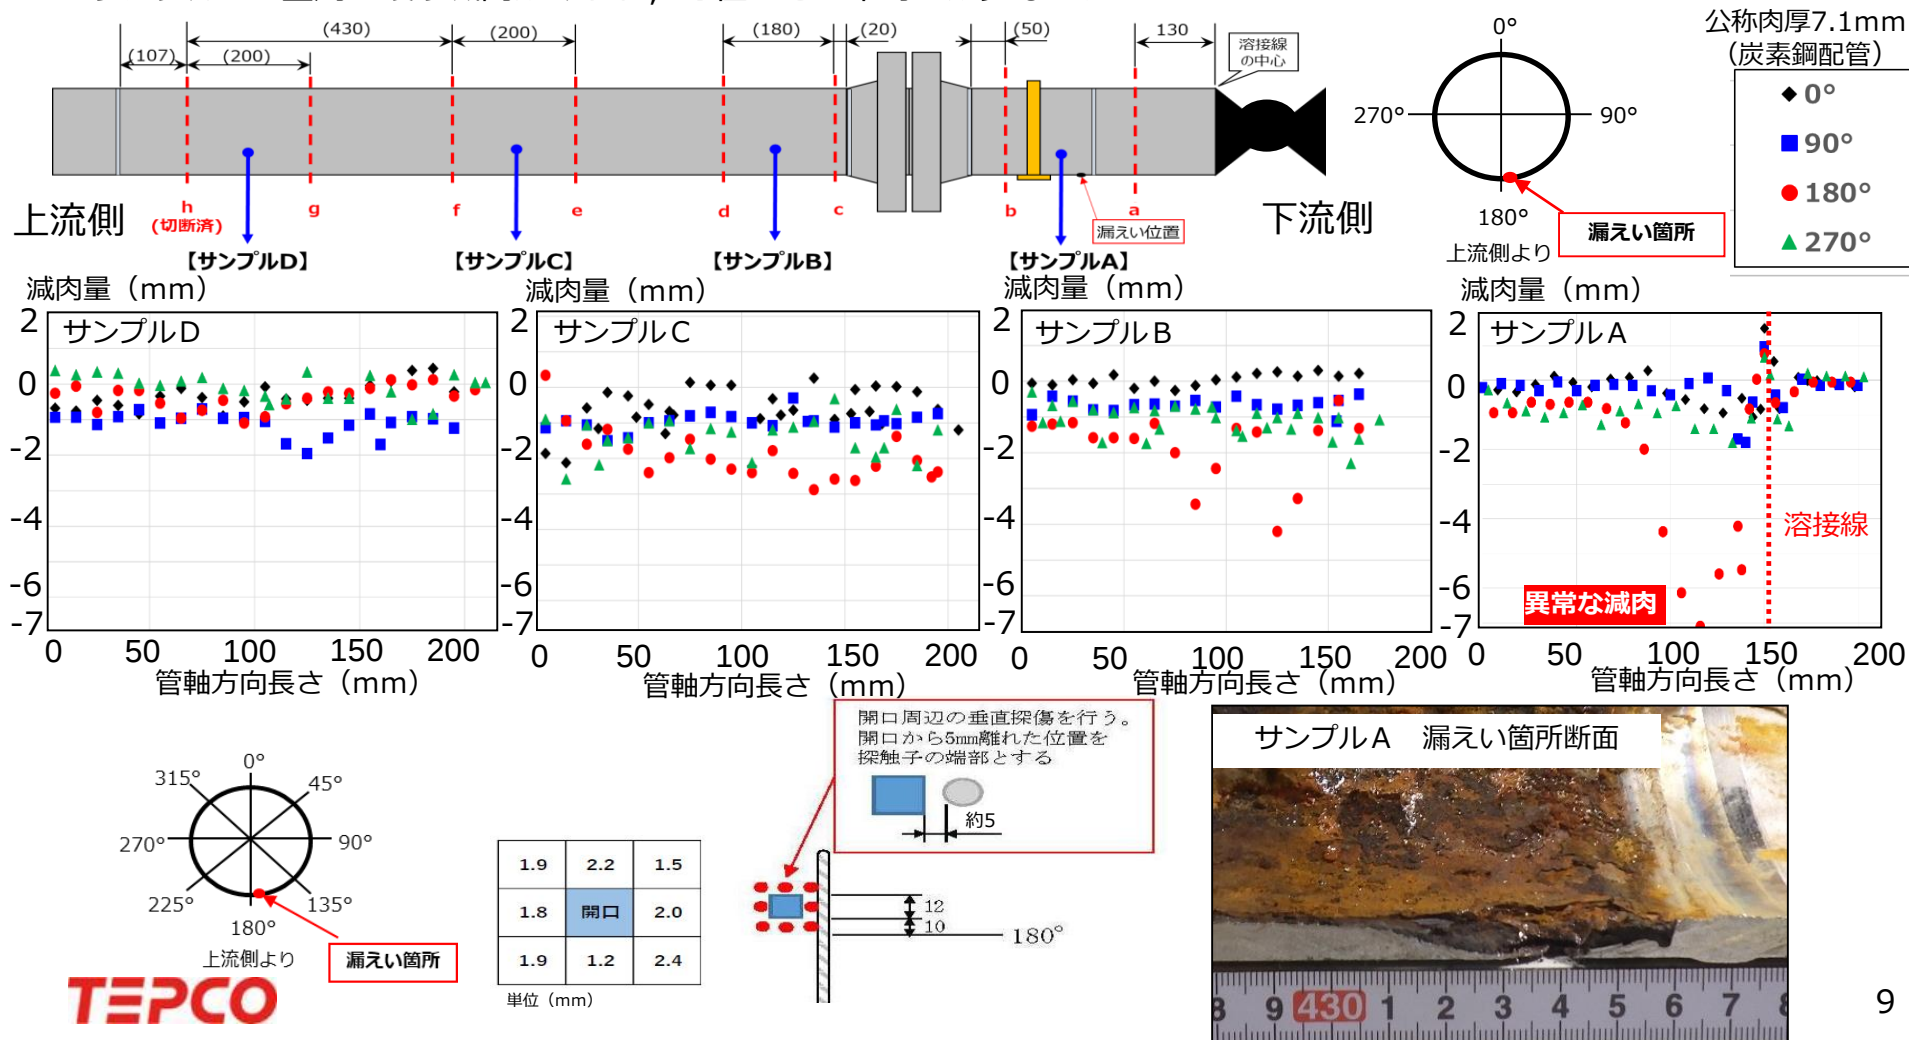
# 7. 配管の肉厚測定結果<調査項目⑤>

- ✓ サンプルA：天側0°と90°の減肉は軽微であるが、その他は減肉が観られる。地側180°の減肉量が相対的に大きく、溶接線から約100 mmまでの範囲の炭素鋼側で異常に大きな減肉が観られた。
- ✓ サンプルB：天側0°の減肉は軽微であるが、その他は減肉が観られ、地側180°の減肉量が相対的に大きく、やや不均一になっている。
- ✓ サンプルC：天側0°の減肉は軽微であるが、その他は減肉が観られ、地側180°の減肉量が相対的に大きい。
- ✓ サンプルD：全周に渡り減肉がみられ、方位ごとの不均一が少ない。

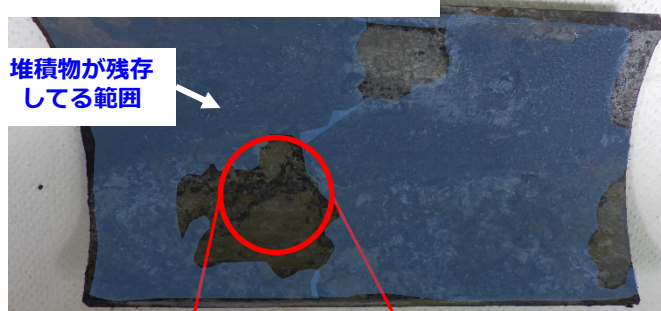
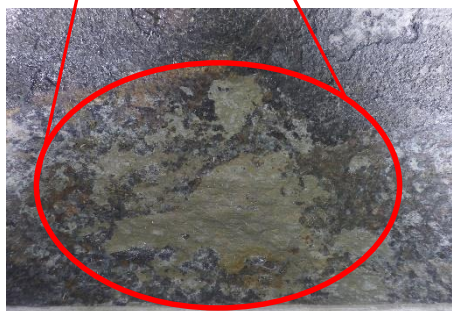
【サンプルD】 180°~270°

- ✓ 堆積物除去後に配管内表面の観察を実施。
- ✓ サンプルA, B, Dの配管内面は、全面的に腐食を確認。
  - 【サンプルA】 180°側の、溶接線から約100 mmまでの範囲で異常に大きな減肉を確認。
  - 【サンプルB】 180°側で一様に減肉しているが、局所的に深い部分も確認。
  - 【サンプルD】 全面腐食していることを確認。

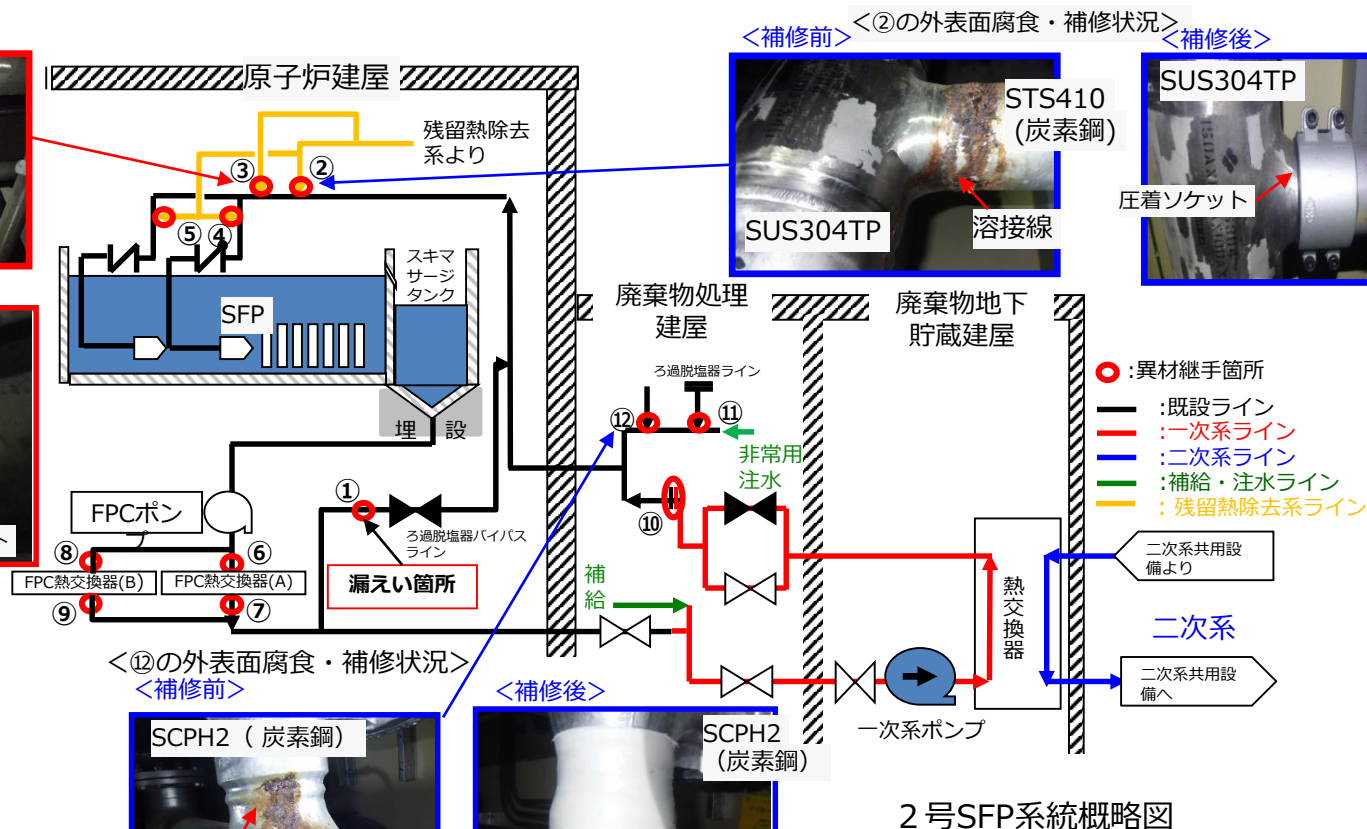
＜③の外表面腐食状況＞

- ✓ 漏えいが確認された配管の類似箇所(異材継手)は、今回の漏えい箇所を含め12継手を確認。
- ✓ ②,③,⑫の継手は、外表面に腐食生成物の付着が確認されたため、補修を実施済。
- ✓ ④,⑤の継手は、オペフロ床面コンクリート埋設箇所のため、配管外表面の腐食状況は確認困難。  
(漏えいした場合、スキマサージタンクの水位監視ならびに床ファンネルを経由し建屋滞留水となるため、滞留水水位を監視する。)
- ✓ ⑥～⑪の継手は、配管外表面の目視確認および肉厚測定を実施し、有意な減肉がないことを確認済。

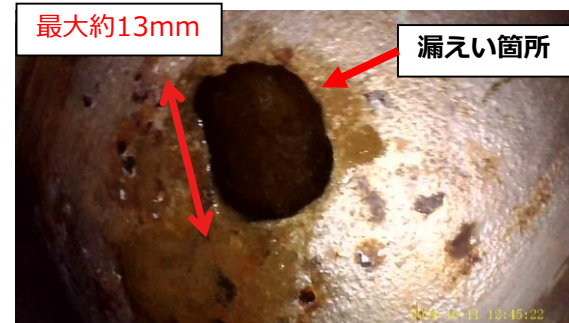
## 【ファイバースコープによる漏えい箇所状況】

堆積物により天方向にファイバー挿入不可

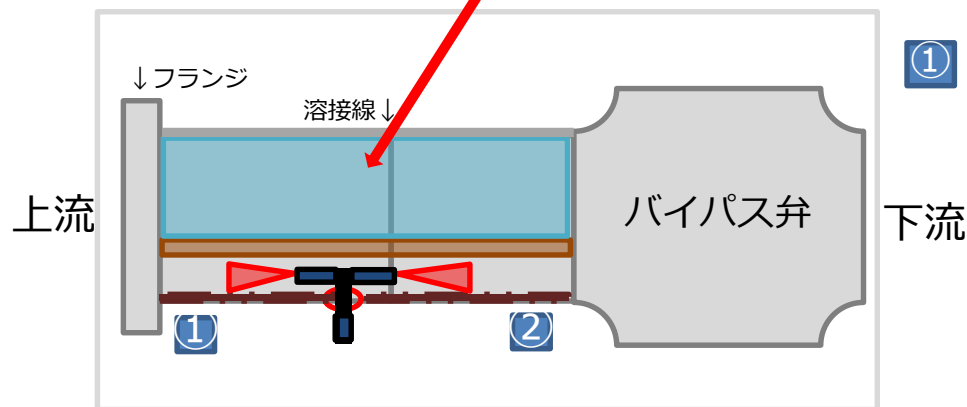
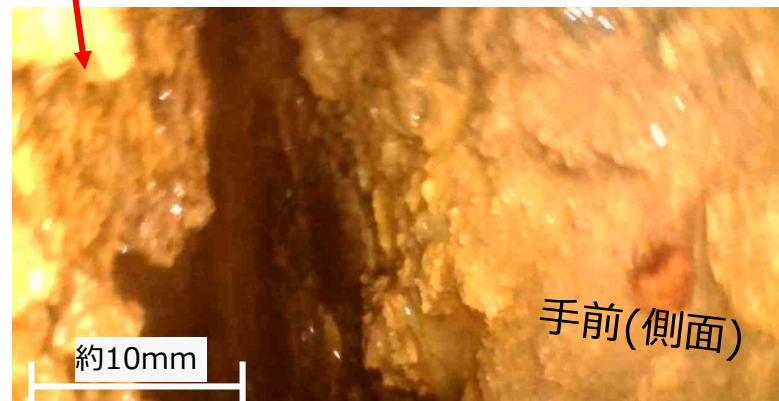
配管上部は、堆積物により確認できていない

堆積物

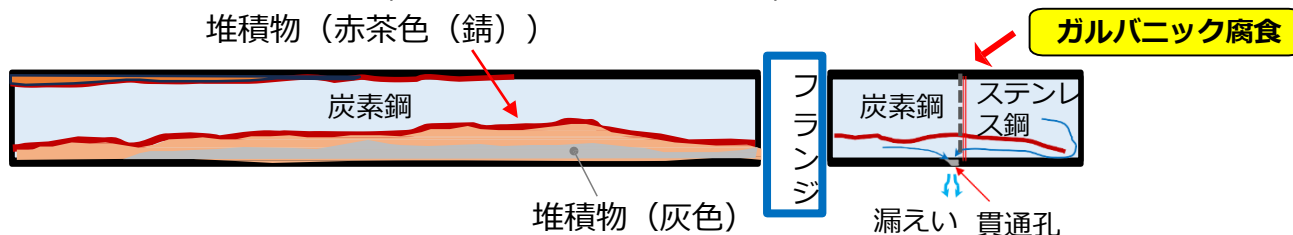
#### 漏えい時

- ・ フランジ下流側のガルバニック腐食が成長し、貫通に至り水の漏えいが始まる
- ・ 地側の比較的柔らかい灰色の堆積物が、系外へ徐々に流出
- ・ 比較的硬い赤茶色の堆積物のブリッジの一部が破損し、水の漏えいが徐々に激しくなり灰色の堆積物のほとんどが流出
- ・ 一方、赤茶色（錆）の堆積物は硬いことから、その位置に残存したため、空洞が発生
