# タービン建屋東側における 地下水及び海水中の放射性物質濃度の状況について

2024/11/28

東京電力ホールディングス株式会社

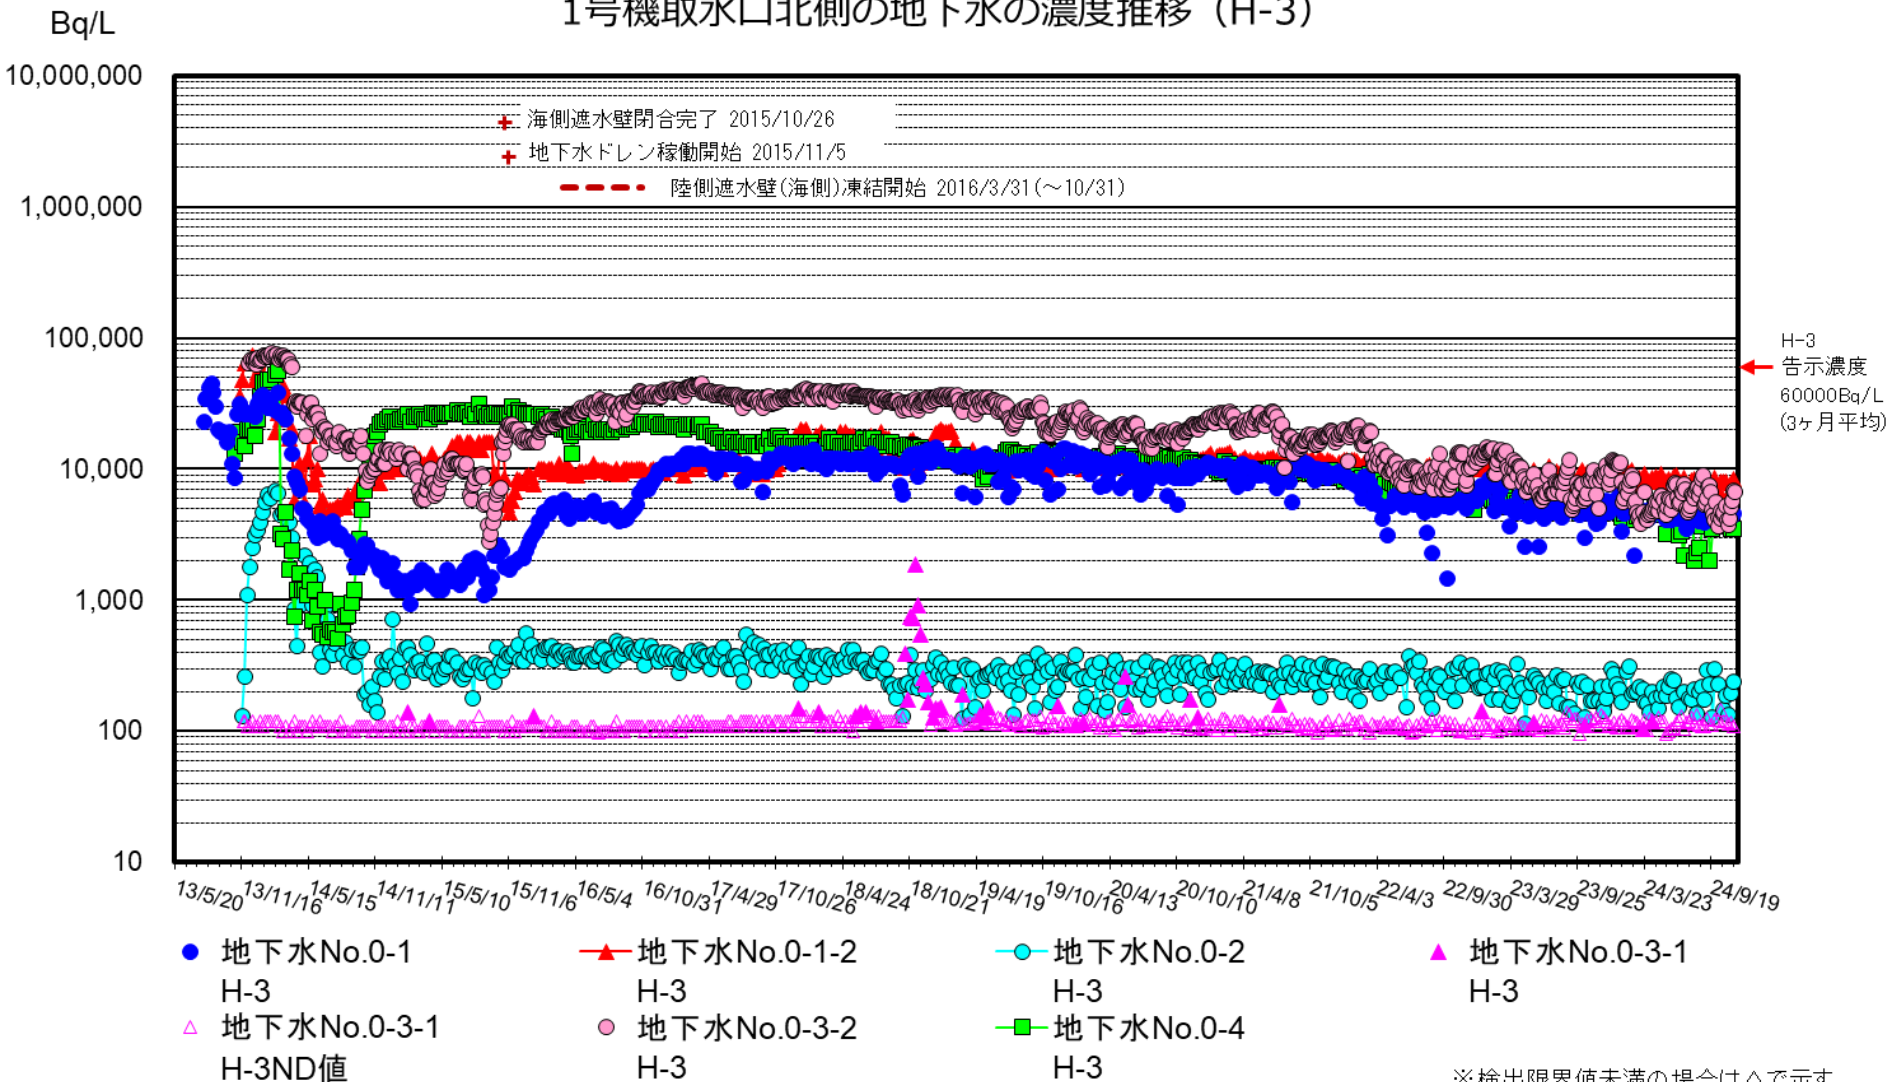
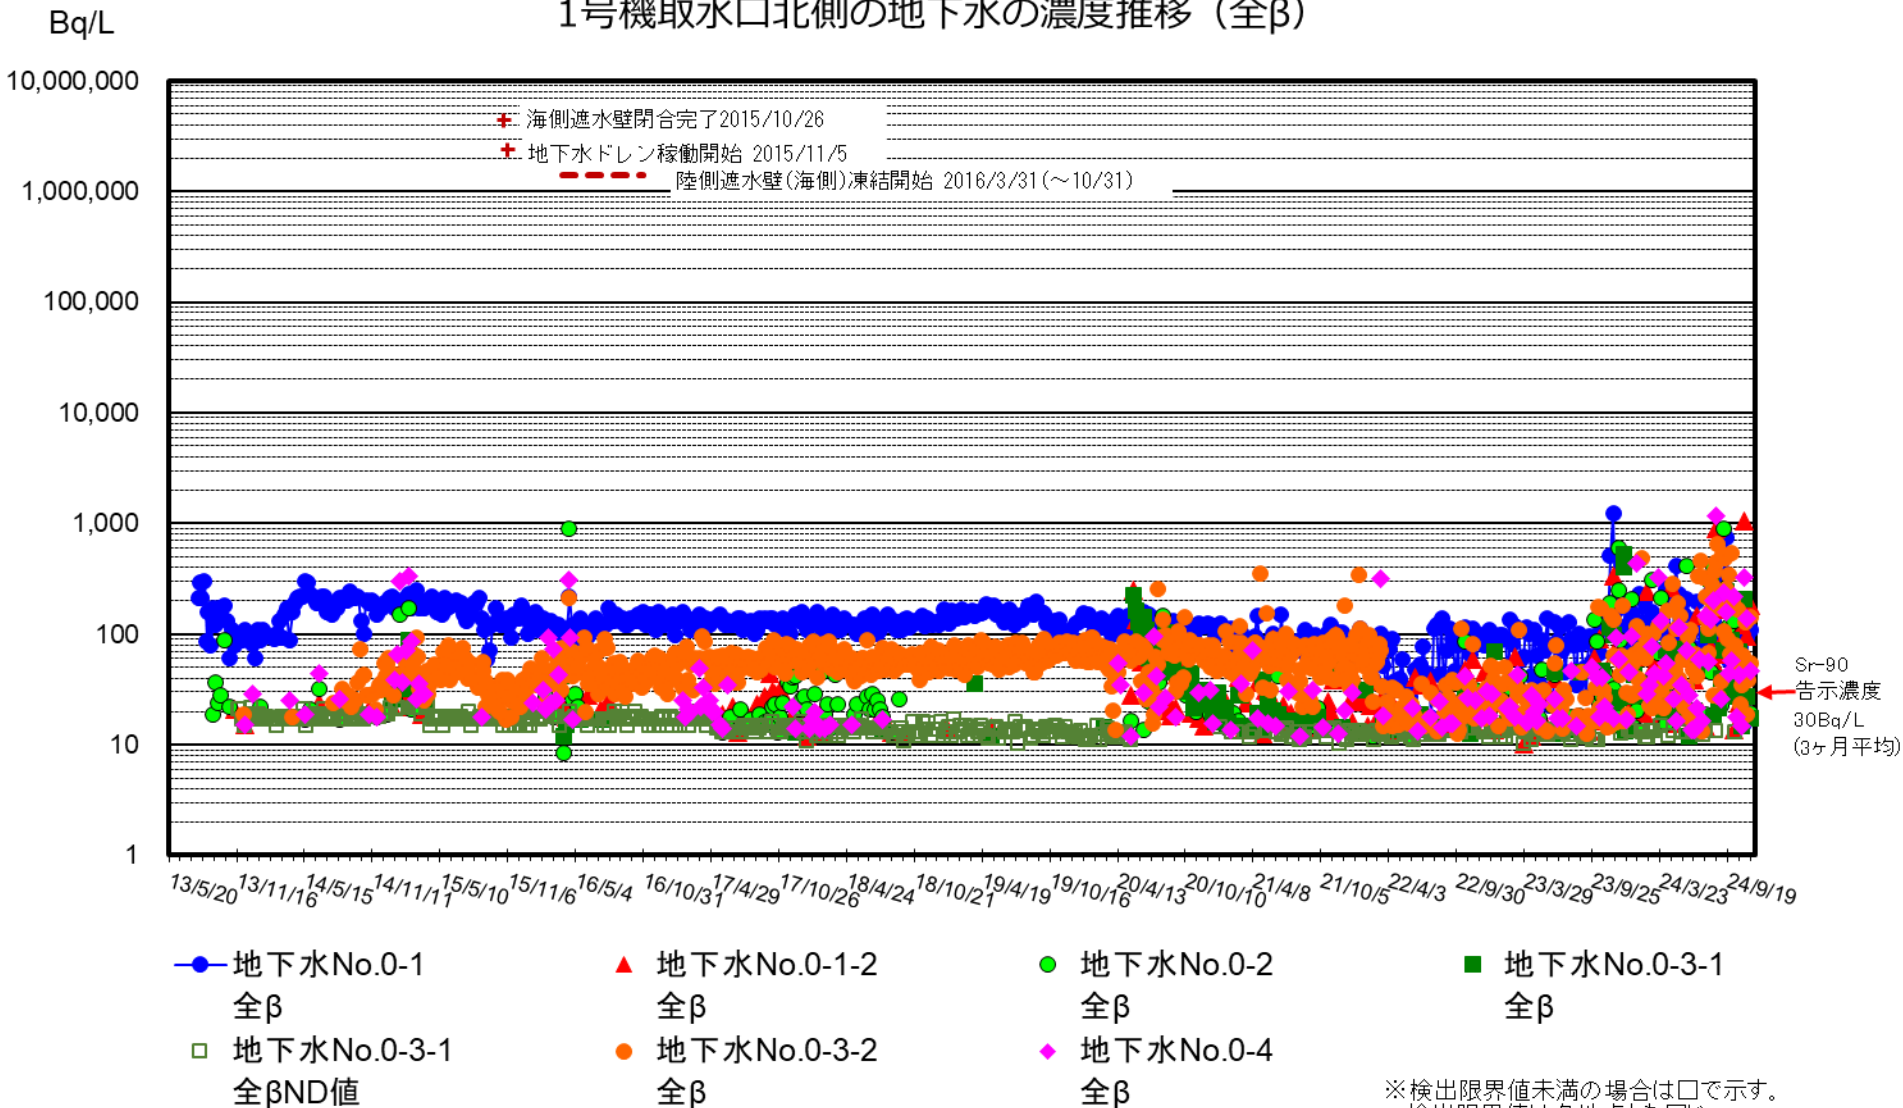
# 1号機取水口北側の地下水の濃度推移 (1/2)

- H-3濃度は、全観測孔で告示濃度60000Bq/Lを下回り、全体としては横ばい又は低下傾向の観測孔が多い。
- 全β濃度は、全体としては横ばい傾向にあったが、2020.4以降に一時的な上昇が見られ、現在においてもNo.0-1、No.0-1-2、No.0-2、No.0-3-1、No.0-3-2、No.0-4 の観測孔で低い濃度で上下動が見られるため、引き続き傾向を注視していく。

No.0-3-2について、変動調査を実施中。

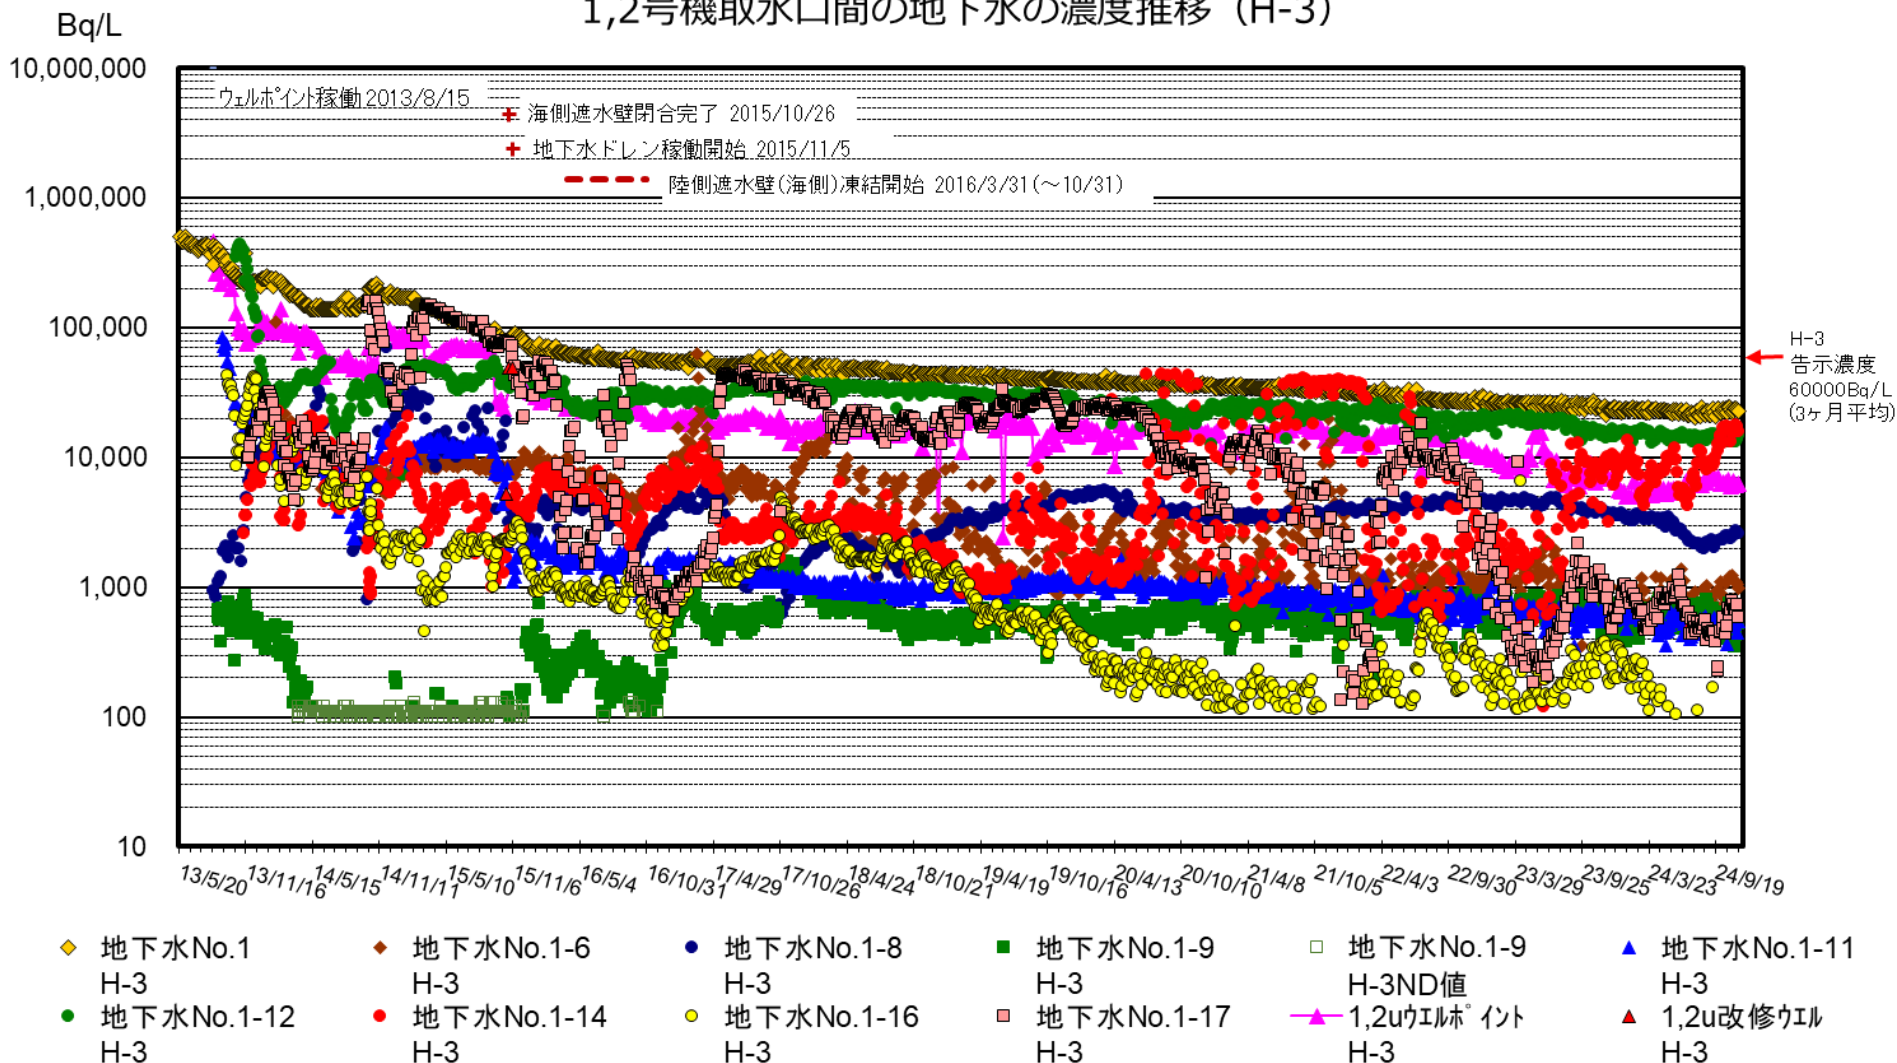
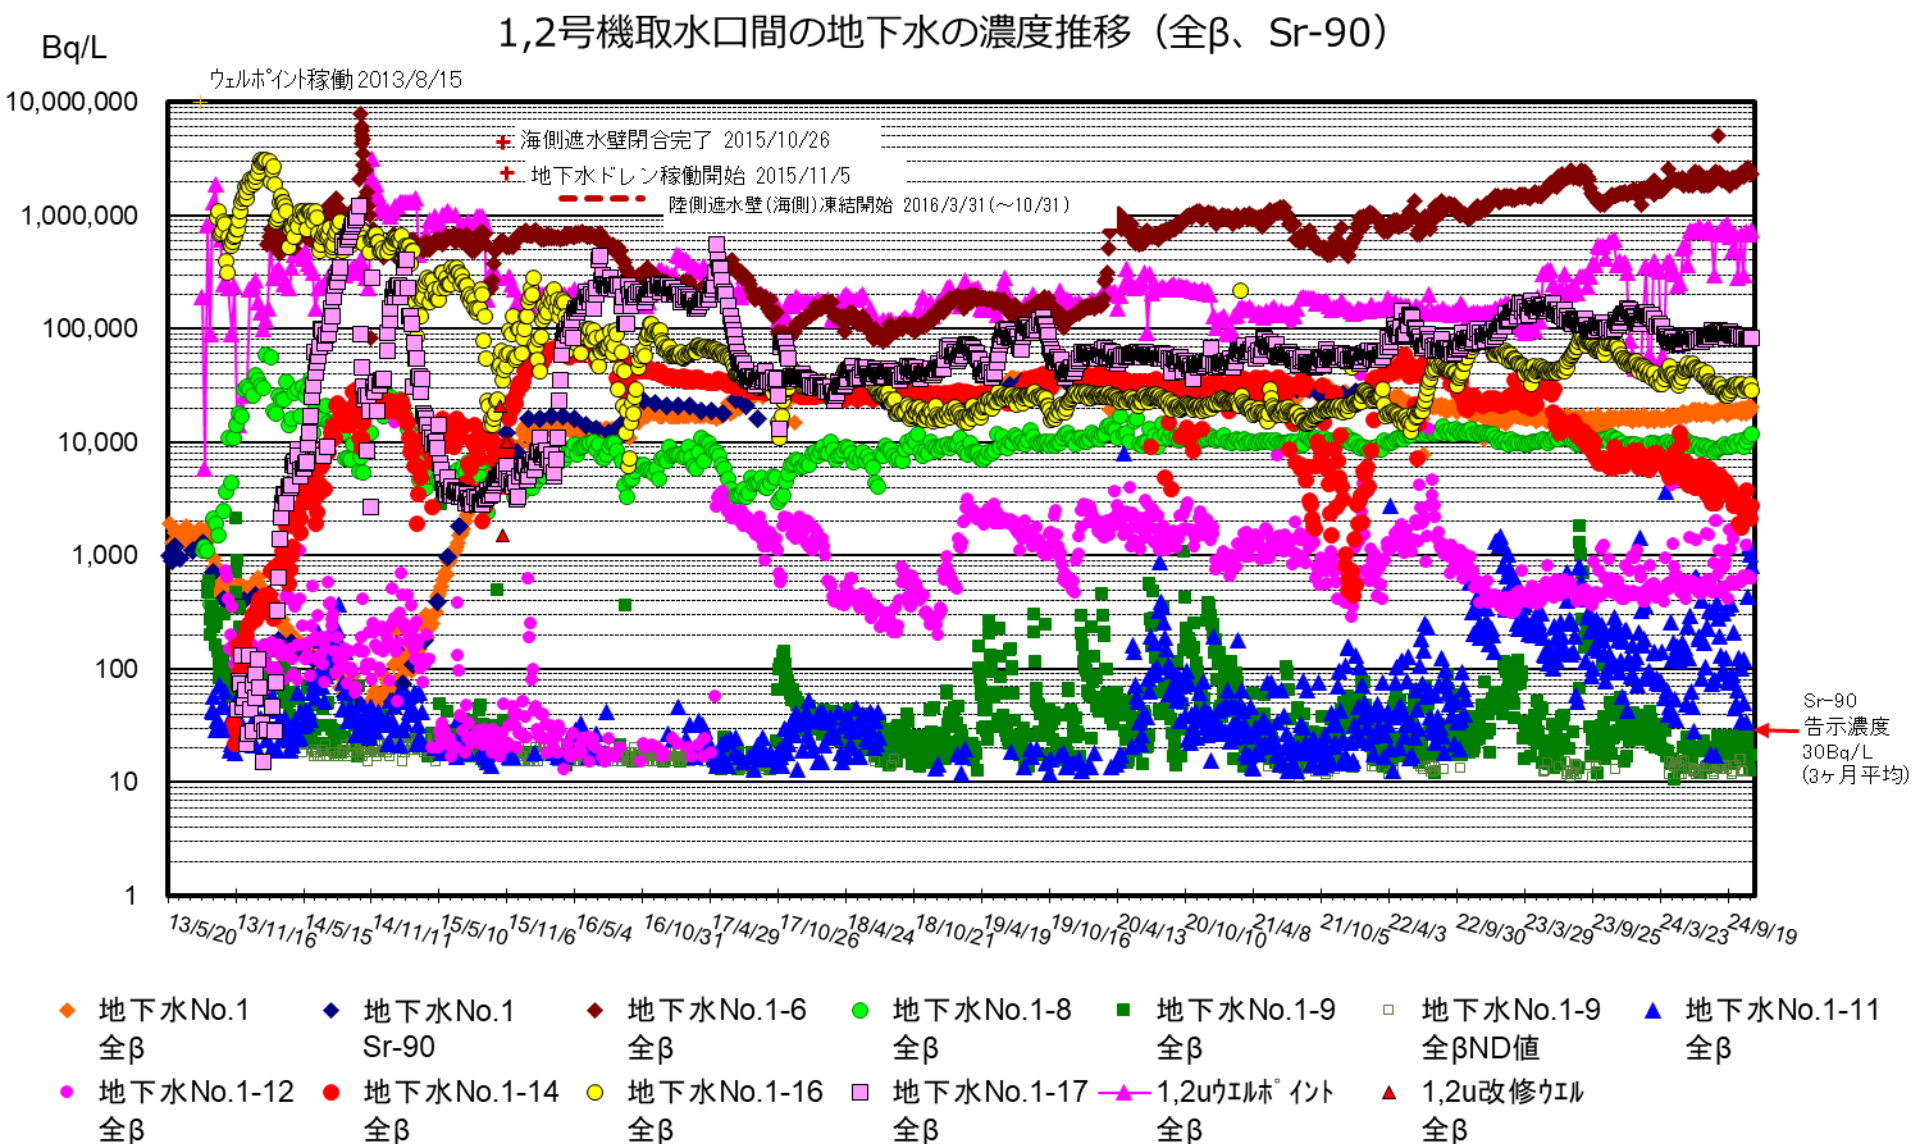
# 1,2号機取水口間の地下水の濃度推移 (1/2)

- H-3濃度は、全観測孔で告示濃度60000Bq/Lを下回り、No.1-14、No.1-17など上下動が見られる観測孔もあるが、全体的に横ばい又は低下傾向の観測孔が多い。
- 全β濃度は、全体としては横ばい傾向にあるが、No.1-6については上昇傾向が見られ、No.1-9、No.1-11の観測孔で低い濃度で上下動が見られることから、引き続き傾向を注視していく。

No.1、No.1-6について、変動調査を実施中。

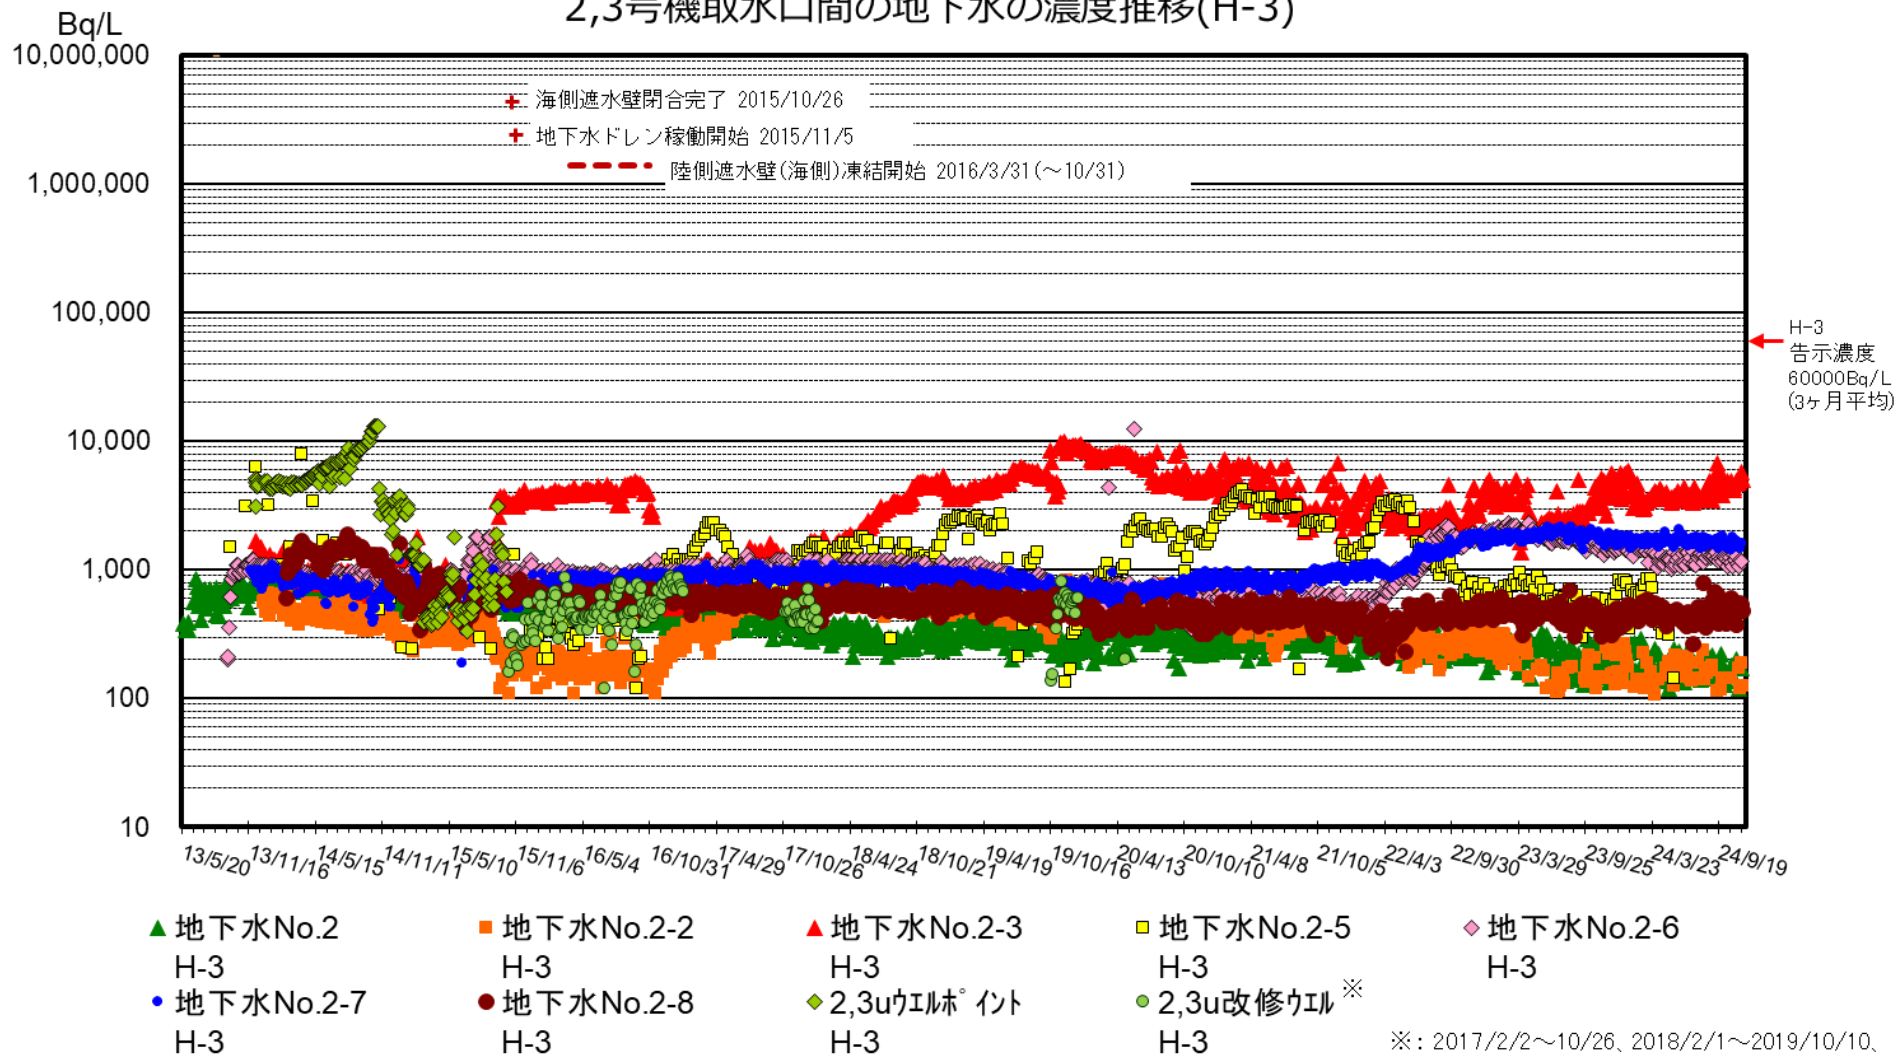
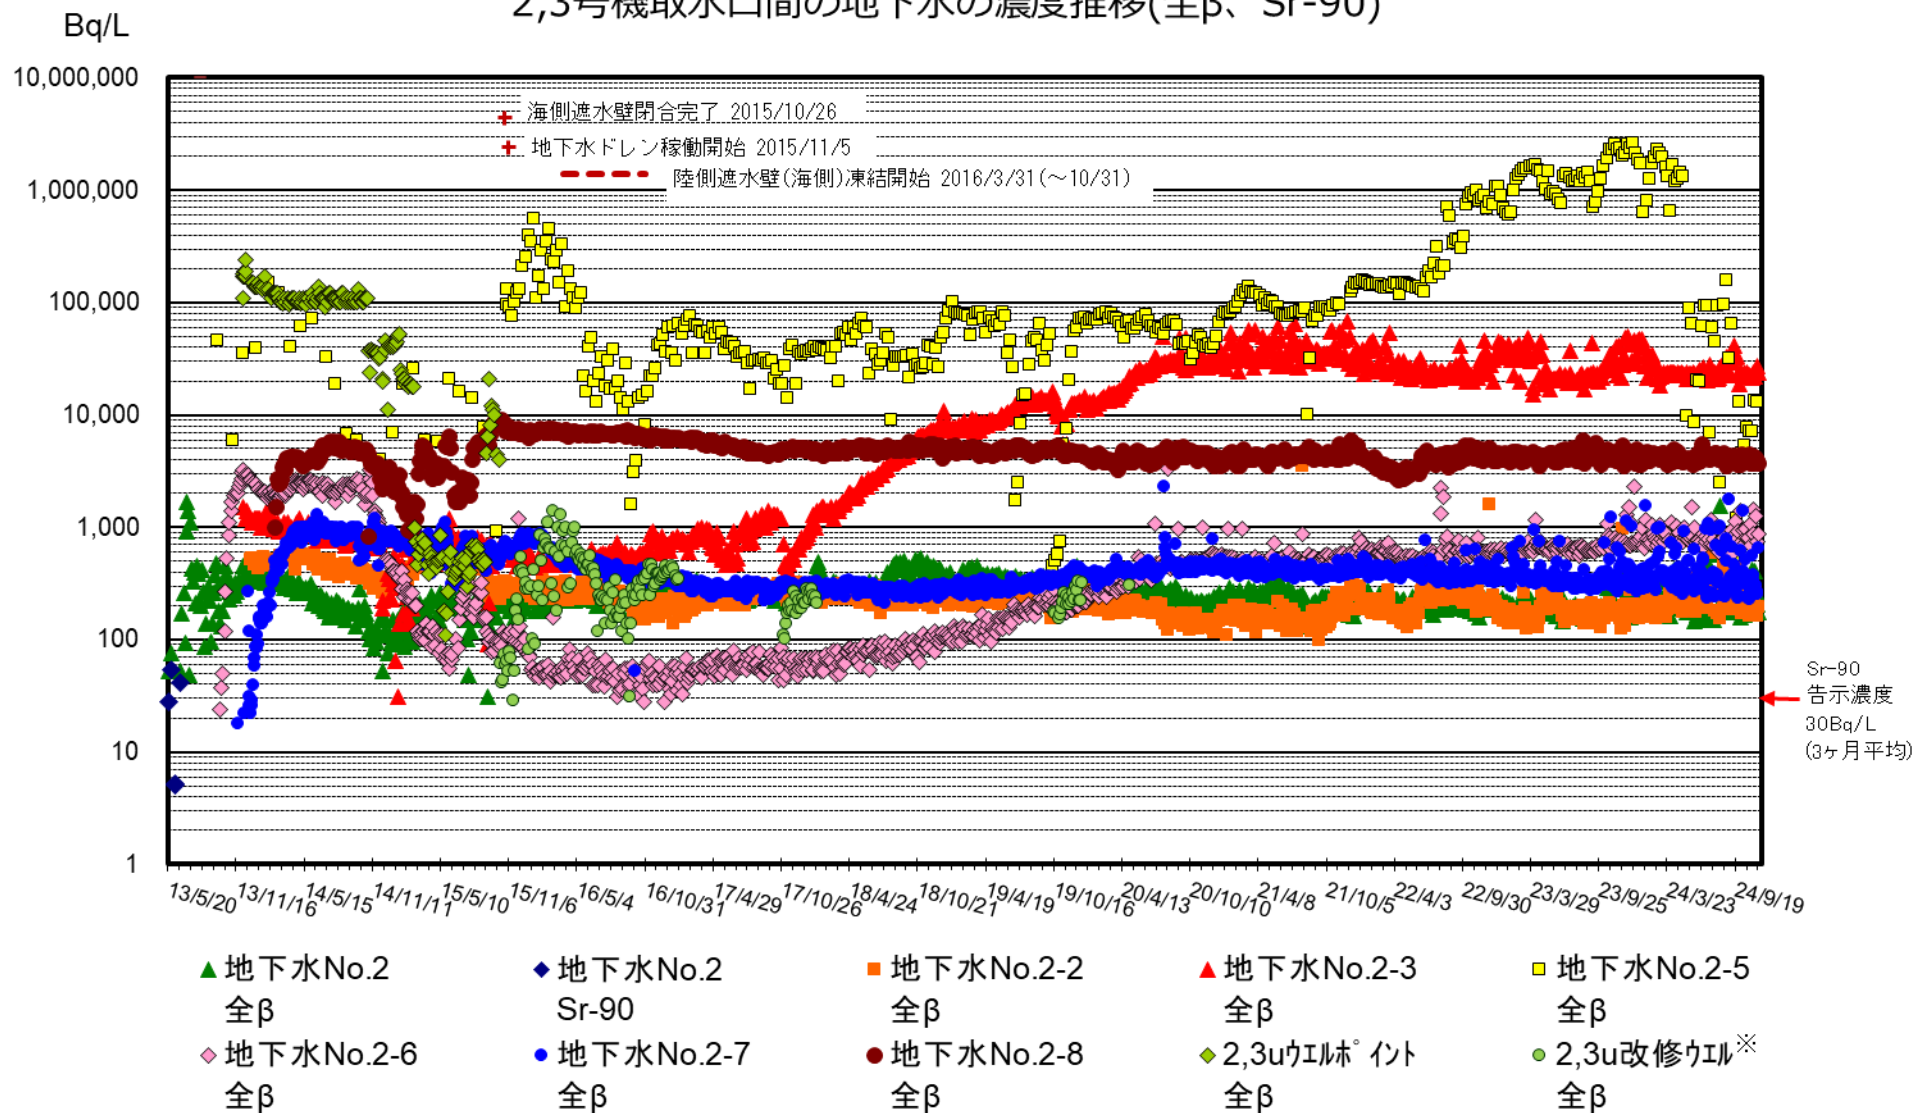
## 2,3号機取水口間の地下水の濃度推移 (1/2)

- H-3濃度は、全観測孔で告示濃度60000Bq/Lを下回り、全体的に横ばい又は低下傾向の観測孔が多い。
- 全β濃度は、全体としては横ばい傾向にあるが、No.2-5において低下が見られたため、引き続き傾向を注視していく。

No.2-5、No.2-6について、変動調査を実施中。

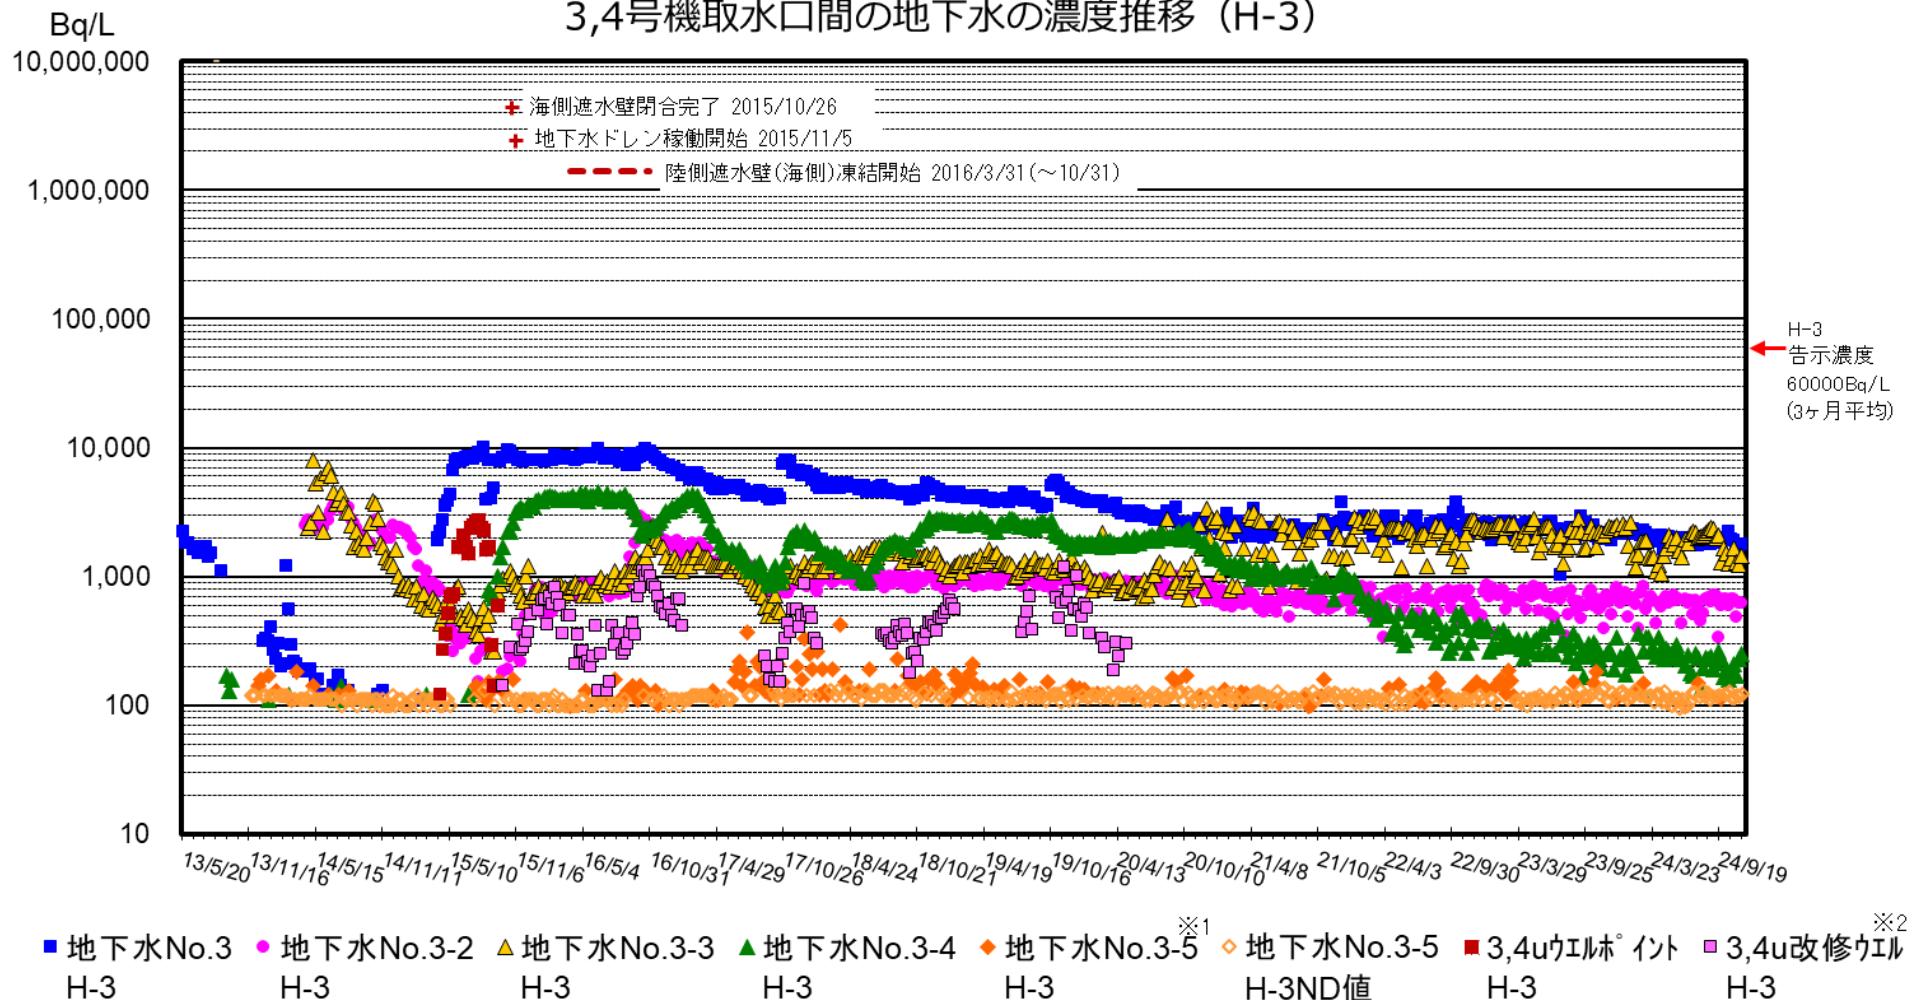
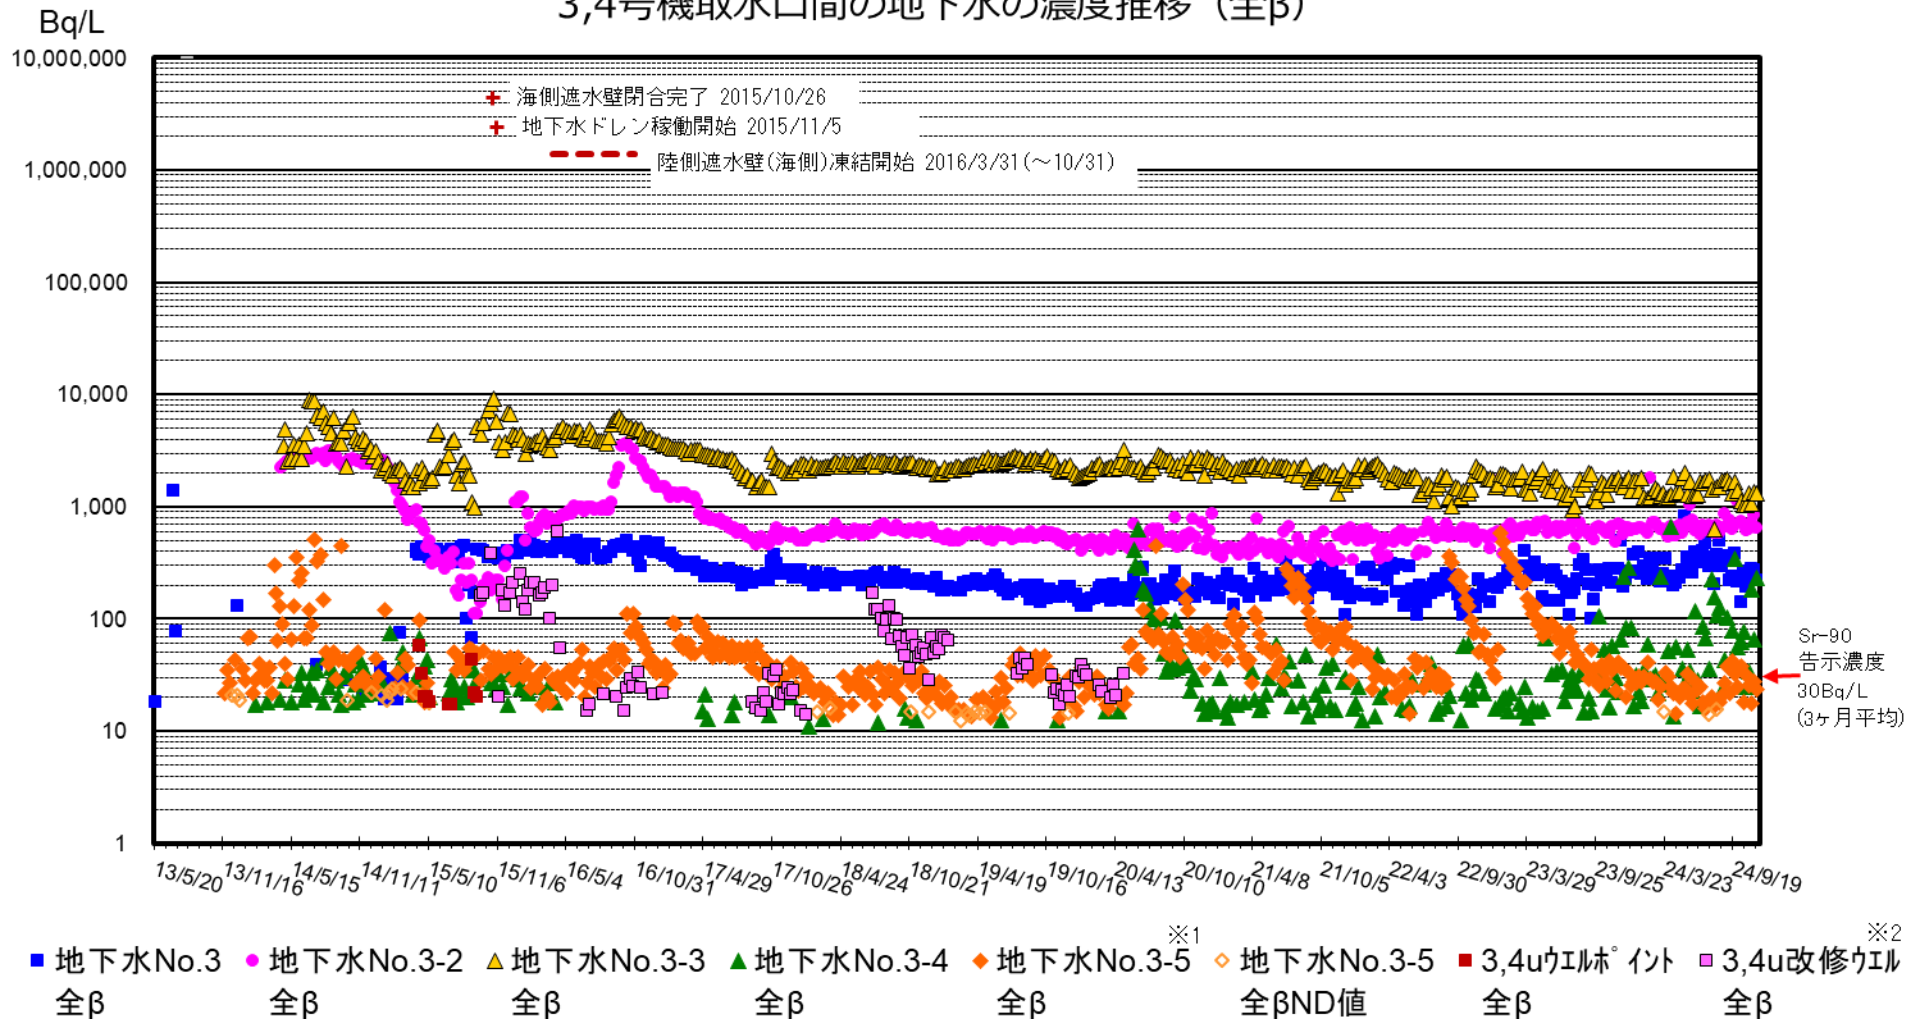
# 3,4号機取水口間の地下水の濃度推移 (1/2)

- H-3濃度は、全観測孔で告示濃度60000Bq/Lを下回り、全体的に横ばい又は低下傾向にある。
- 全β濃度は、全体としては横ばいであるが、No.3-4、No.3-5 の観測孔で低い濃度で上下動がみられるため、引き続き傾向を注視していく。

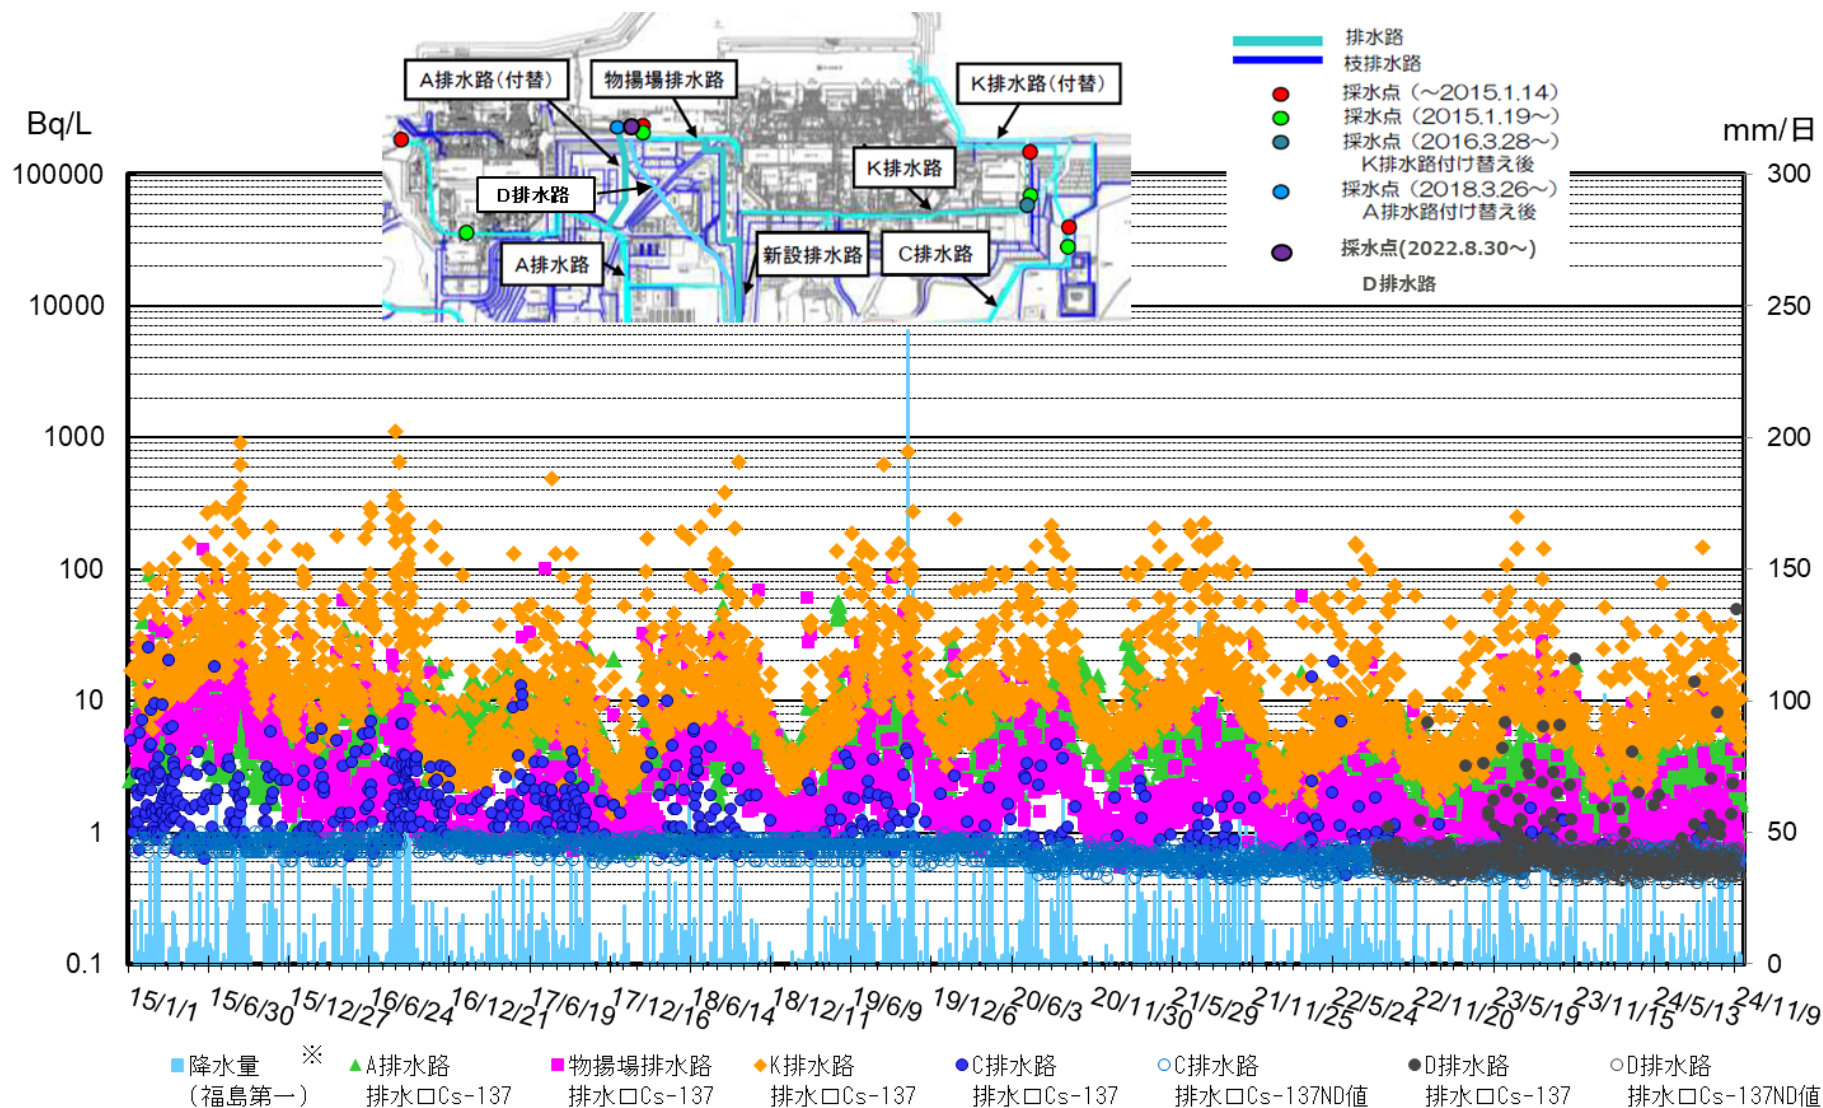
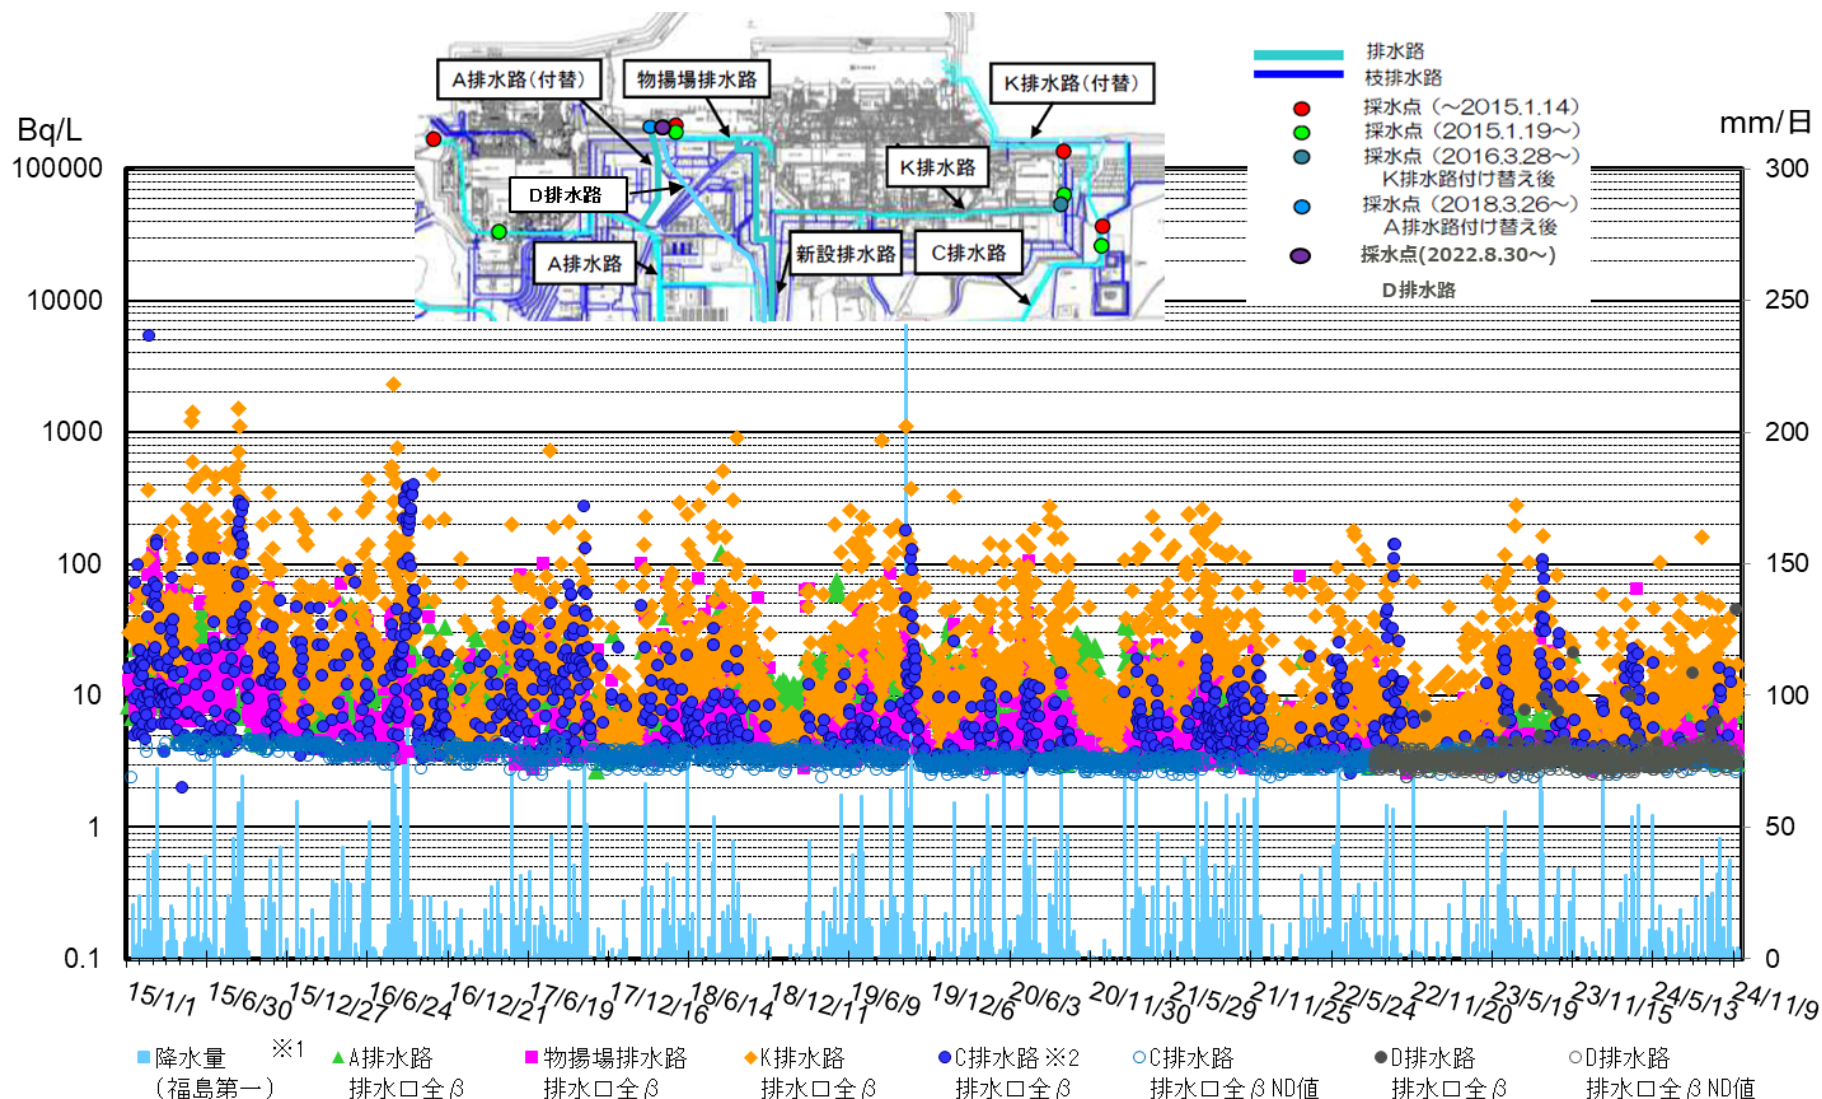
# 排水路の排水の濃度推移 (Cs-137)

- 道路・排水路の土砂回収を実施中。
- 全体的に横ばい傾向にある。
- Cs-137濃度、全β濃度は降雨時に上昇する傾向にある。

- 道路・排水路の土砂回収を実施中、排水路及び枝管に浄化材を設置中。
- Cs-137濃度、全β濃度は横ばい傾向にあるが、降雨時に上昇する傾向にある。
- H-3濃度は低下傾向にあったが、2017.9以降横ばい傾向となり、2023.5以降ゆるやかに下降傾向にある。

- 敷地西側の線量が低いエリアの排水を2022/8/30より通水開始。
- 低い濃度で横ばい傾向にある。
- 2022/11/29より連続モニタを設置し、1/2号機開閉所周辺の排水を通水開始。
- Cs-137濃度、全β濃度は降雨時に上昇する傾向にある。
