# タービン建屋東側における 地下水及び海水中の放射性物質濃度の状況について

2024/11/28

東京電力ホールディングス株式会社

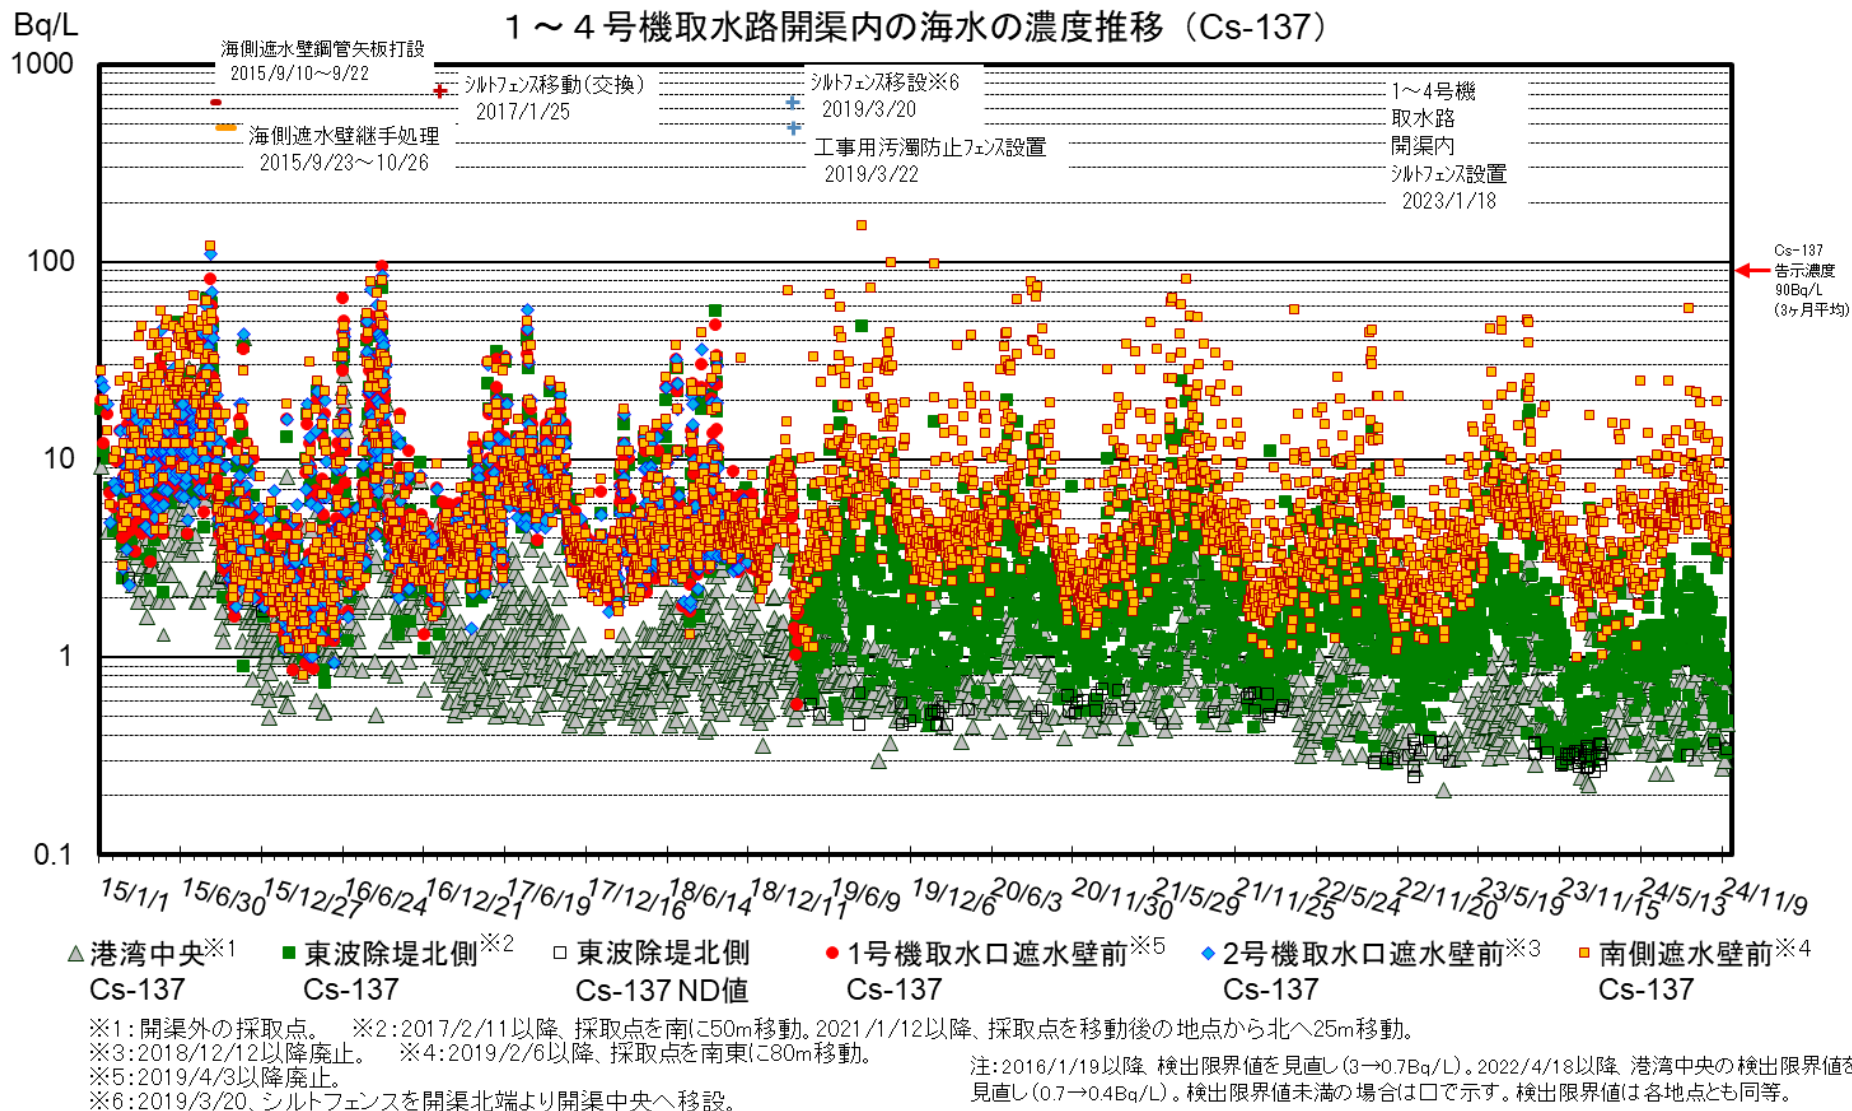
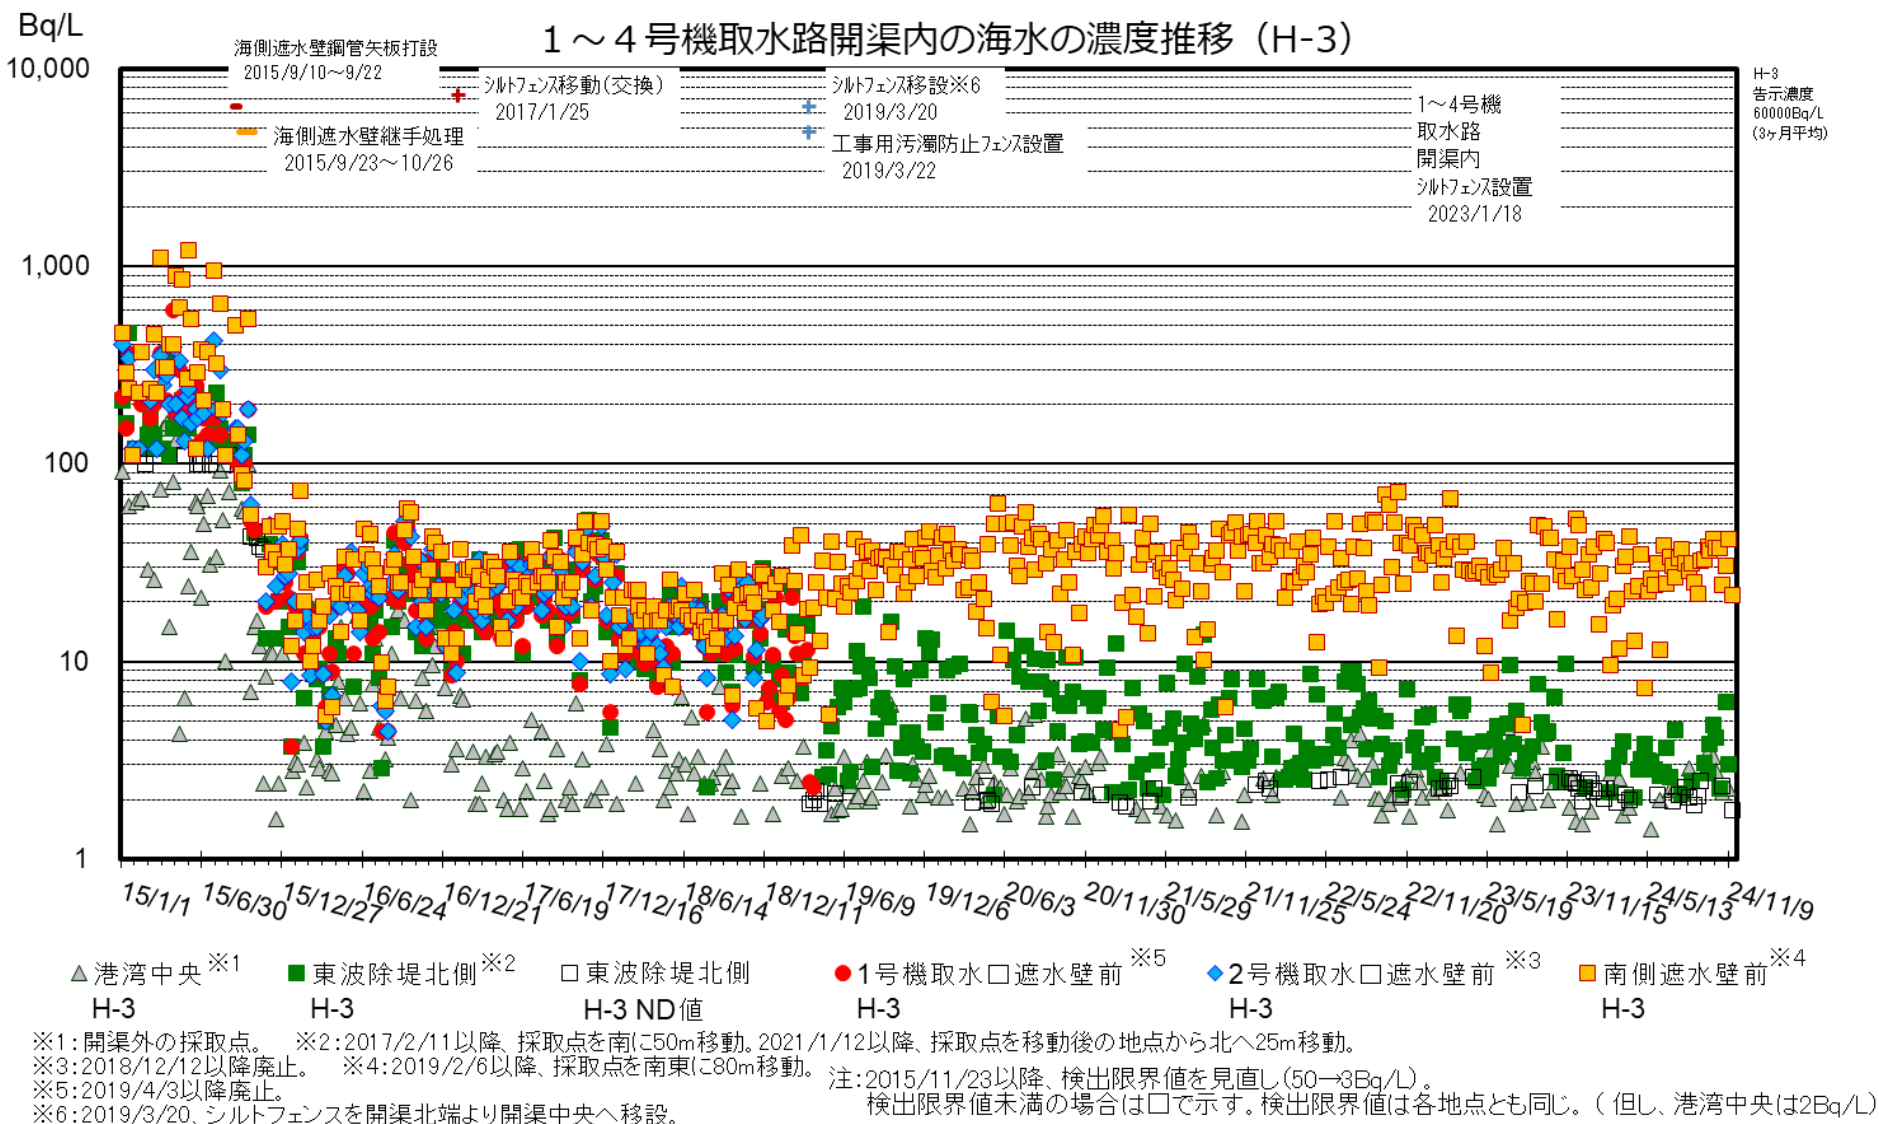
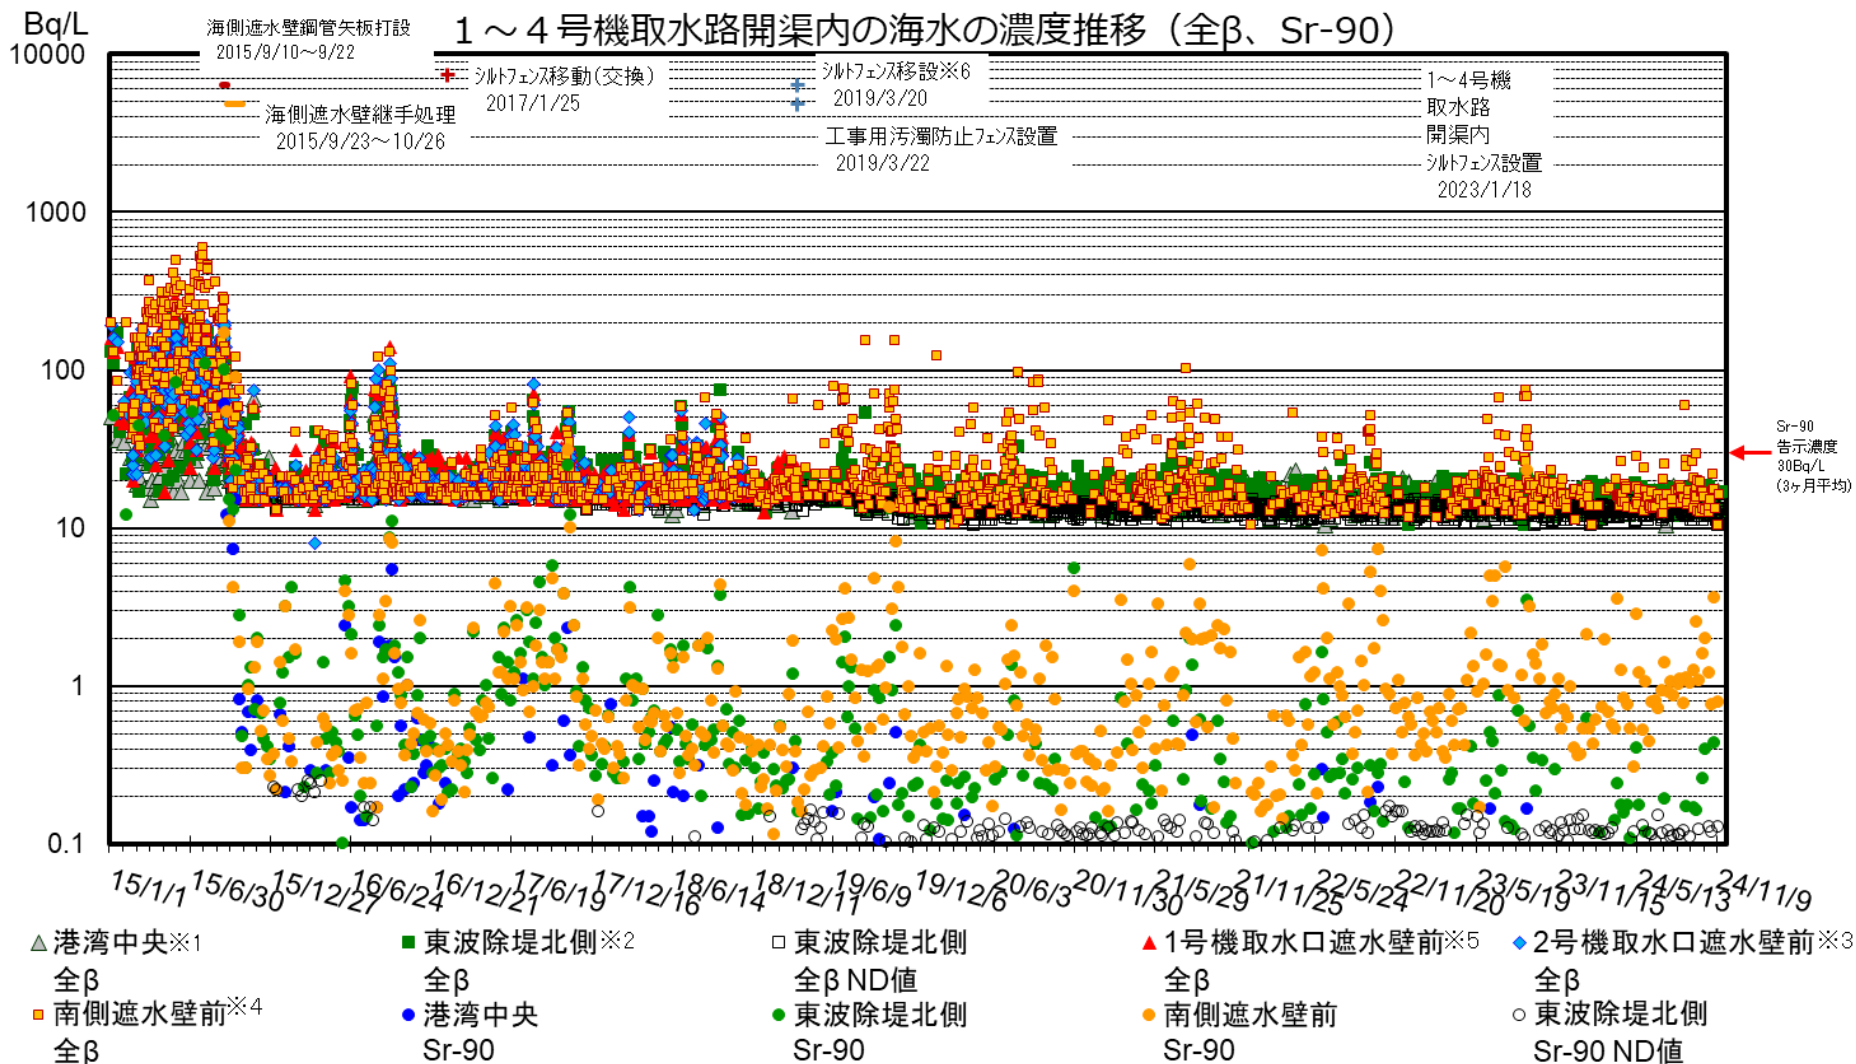
# 1～4号機取水路開渠内の海水の濃度推移（1/3）

- 告示濃度未満で推移しており、降雨時に一時的なCs-137濃度、Sr-90濃度の上昇が見られるが、長期的には低下傾向が見られる。
- 海側遮水壁鋼管矢板打設・継手処理の完了後、濃度の低下が見られる。
- メガフロート関連工事によりシルトフェンスを開渠中央へ移設した2019.3.20以降、Cs-137濃度について、南側遮水壁前が高め、東波除堤北側が低めで推移している。

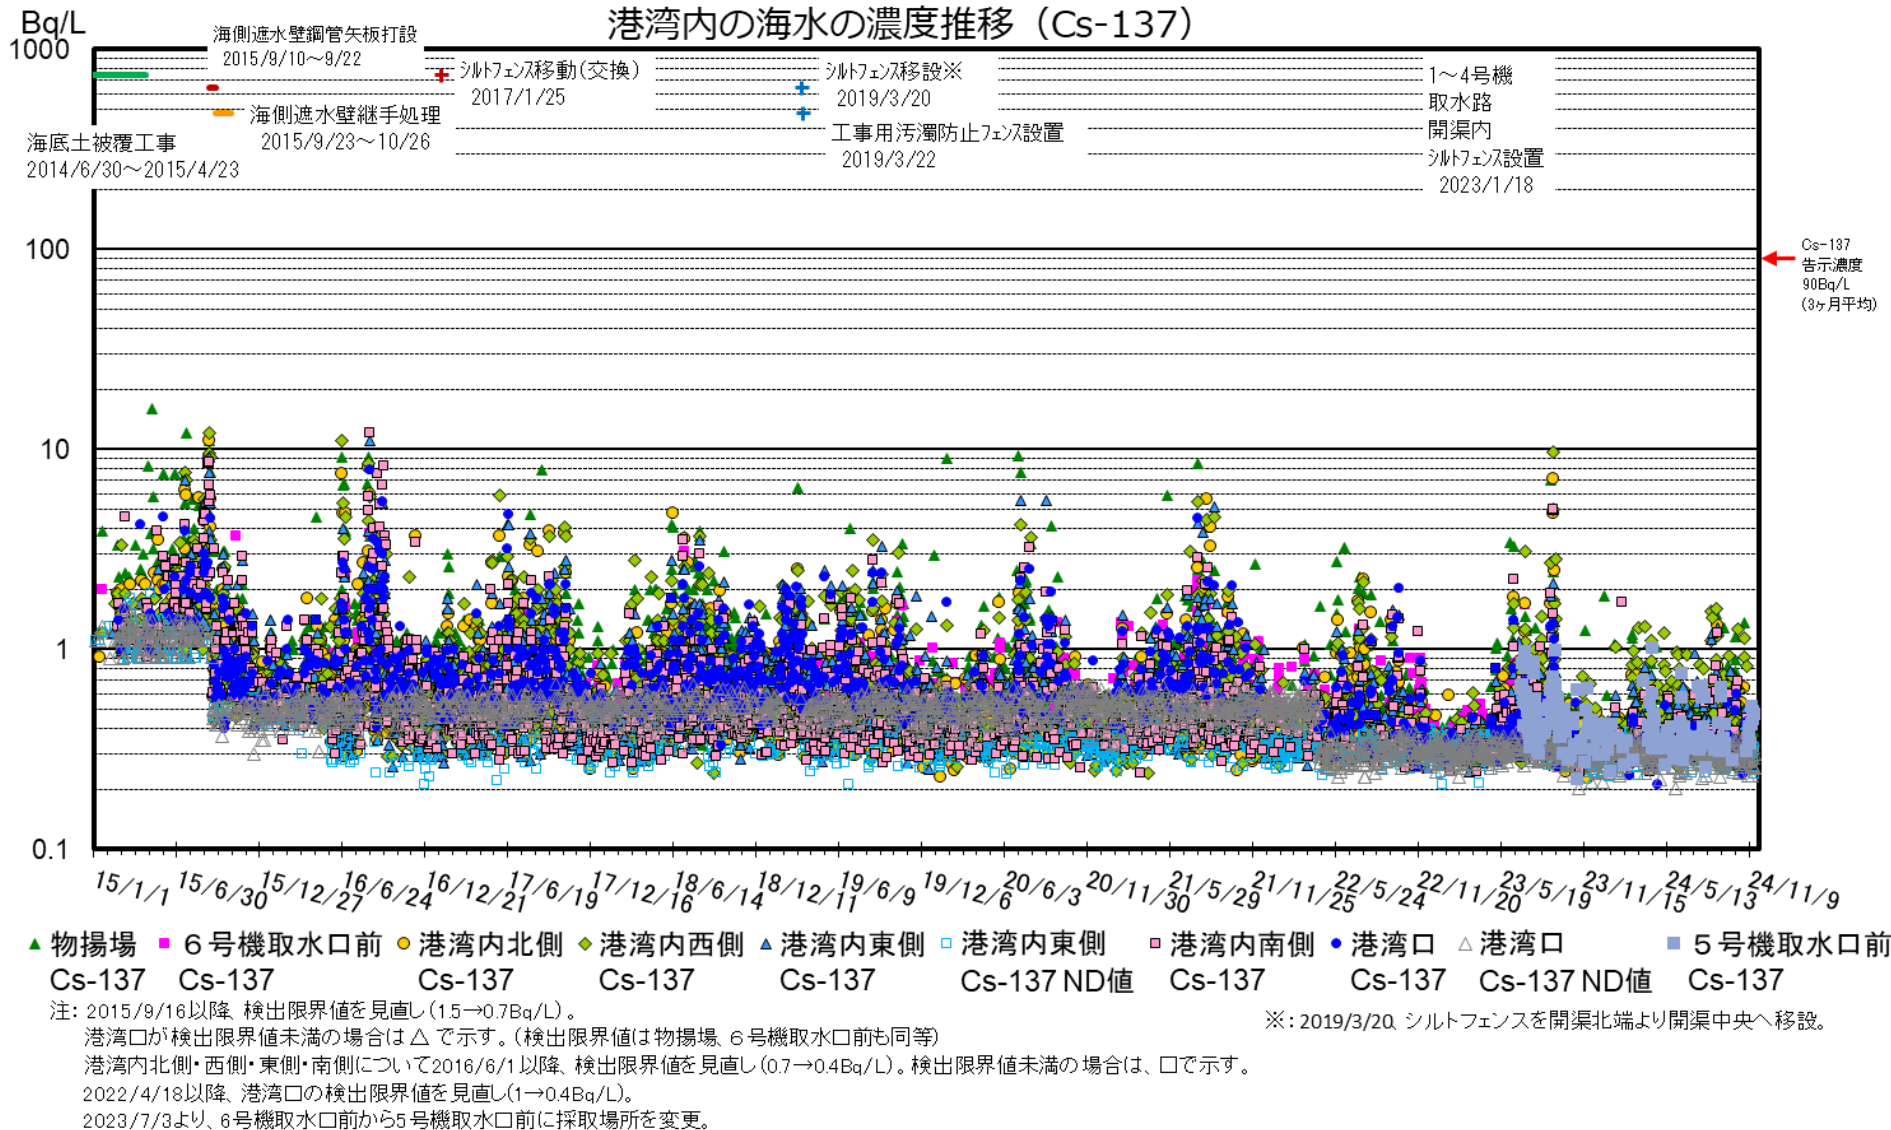
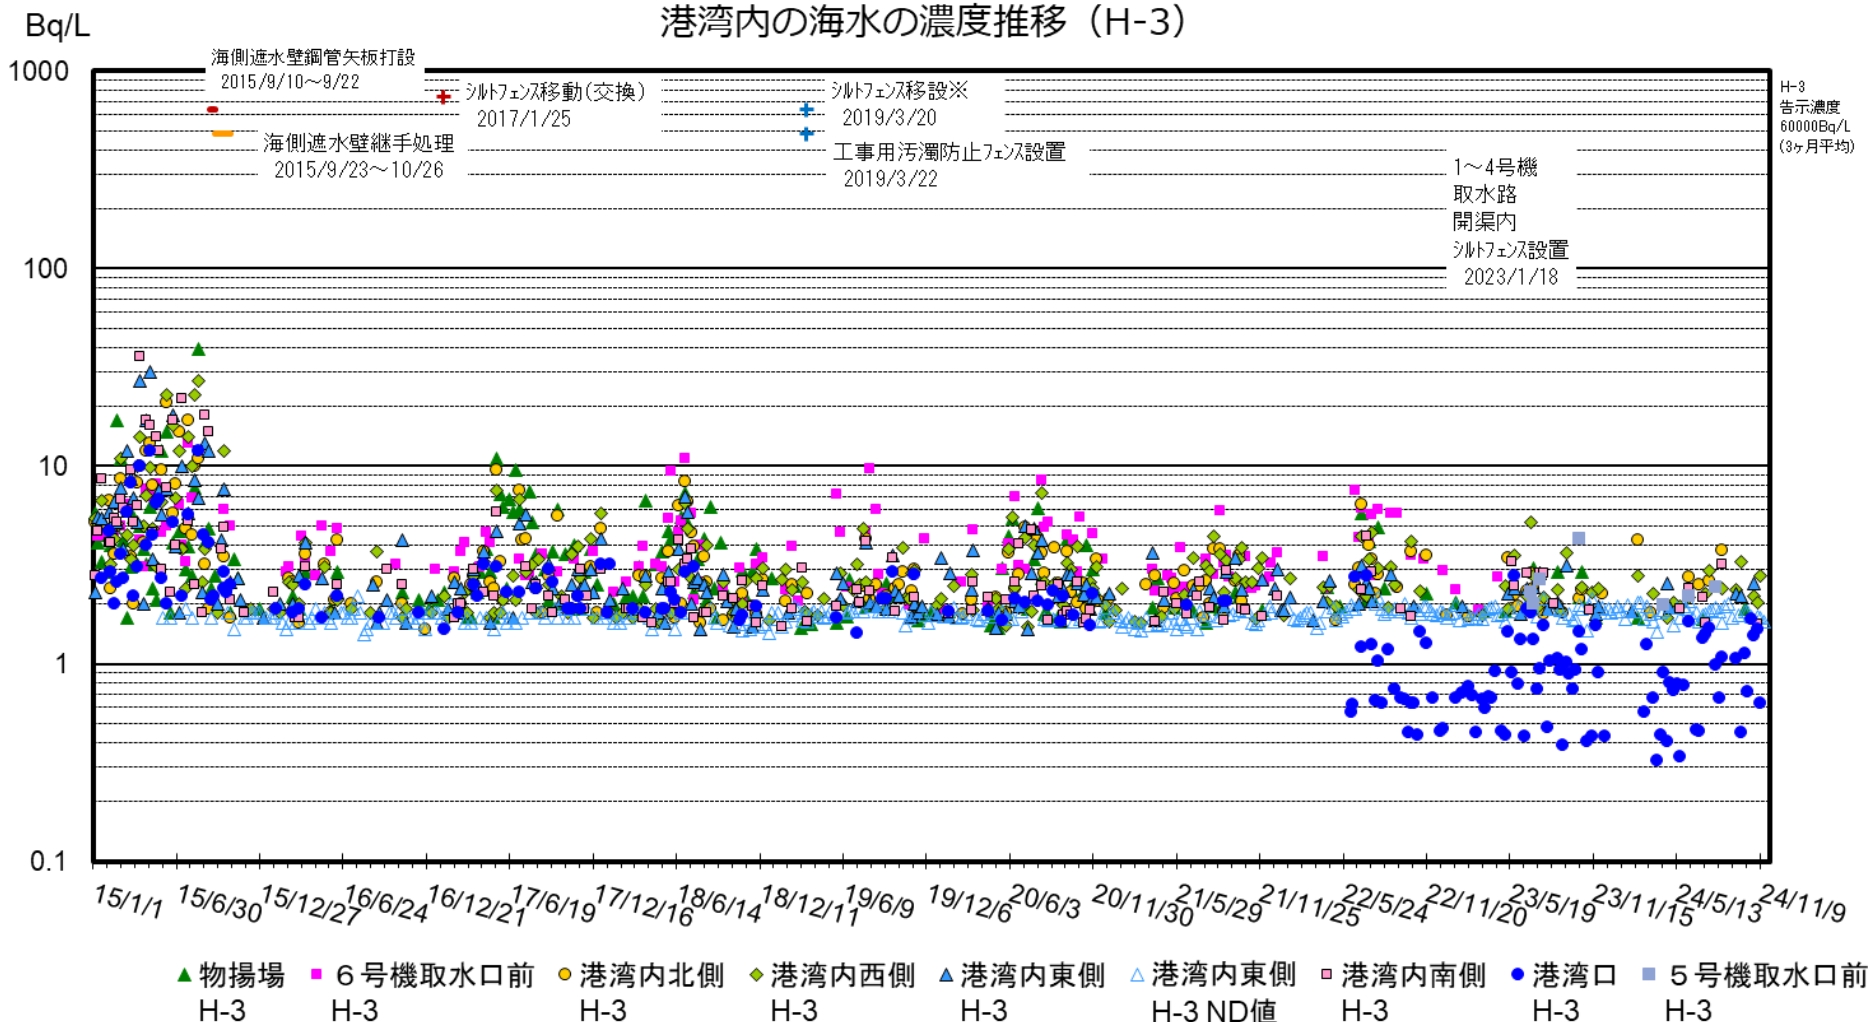
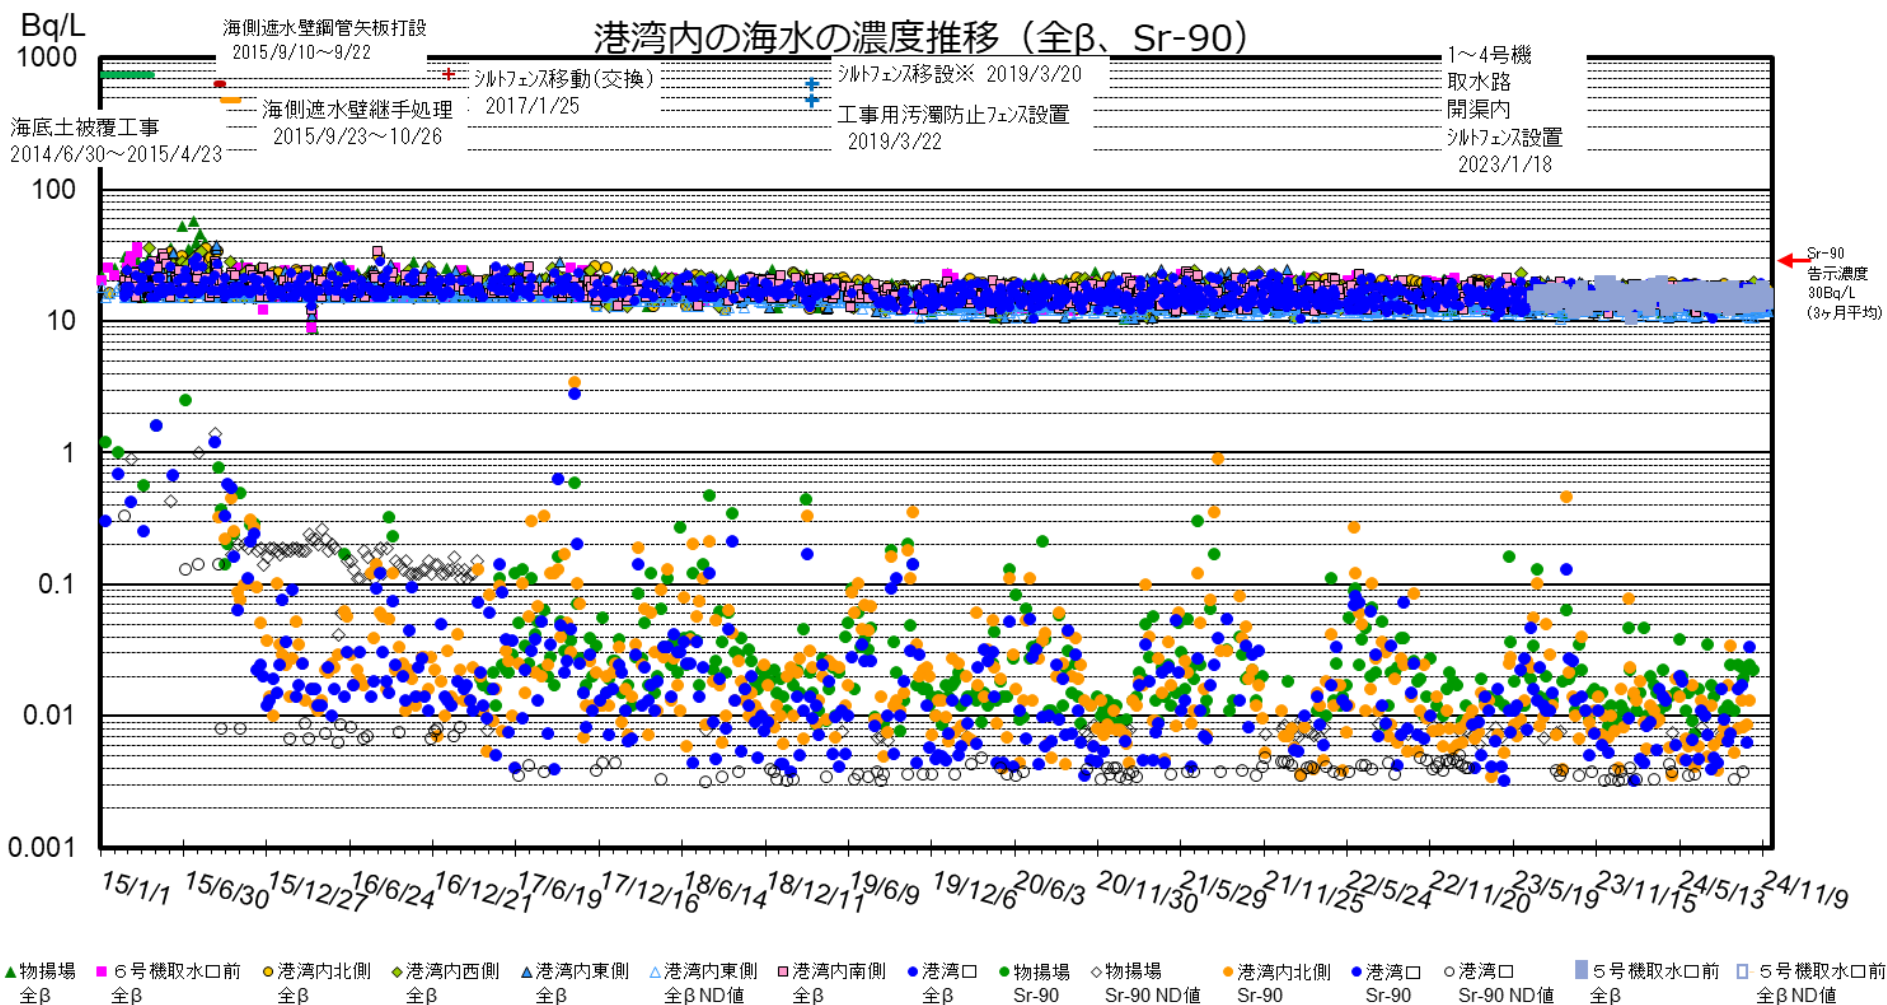
# 港湾内の海水の濃度推移 (1/3)

- 告示濃度未満で推移しており、降雨時に一時的なCs-137濃度、Sr-90濃度の上昇が見られるが、長期的には低下傾向が見られる。
- 1～4号機取水路開渠内エリアより低いレベルとなっている。
- 海側遮水壁鋼管矢板打設・継手処理の完了後、濃度の低下が見られる。

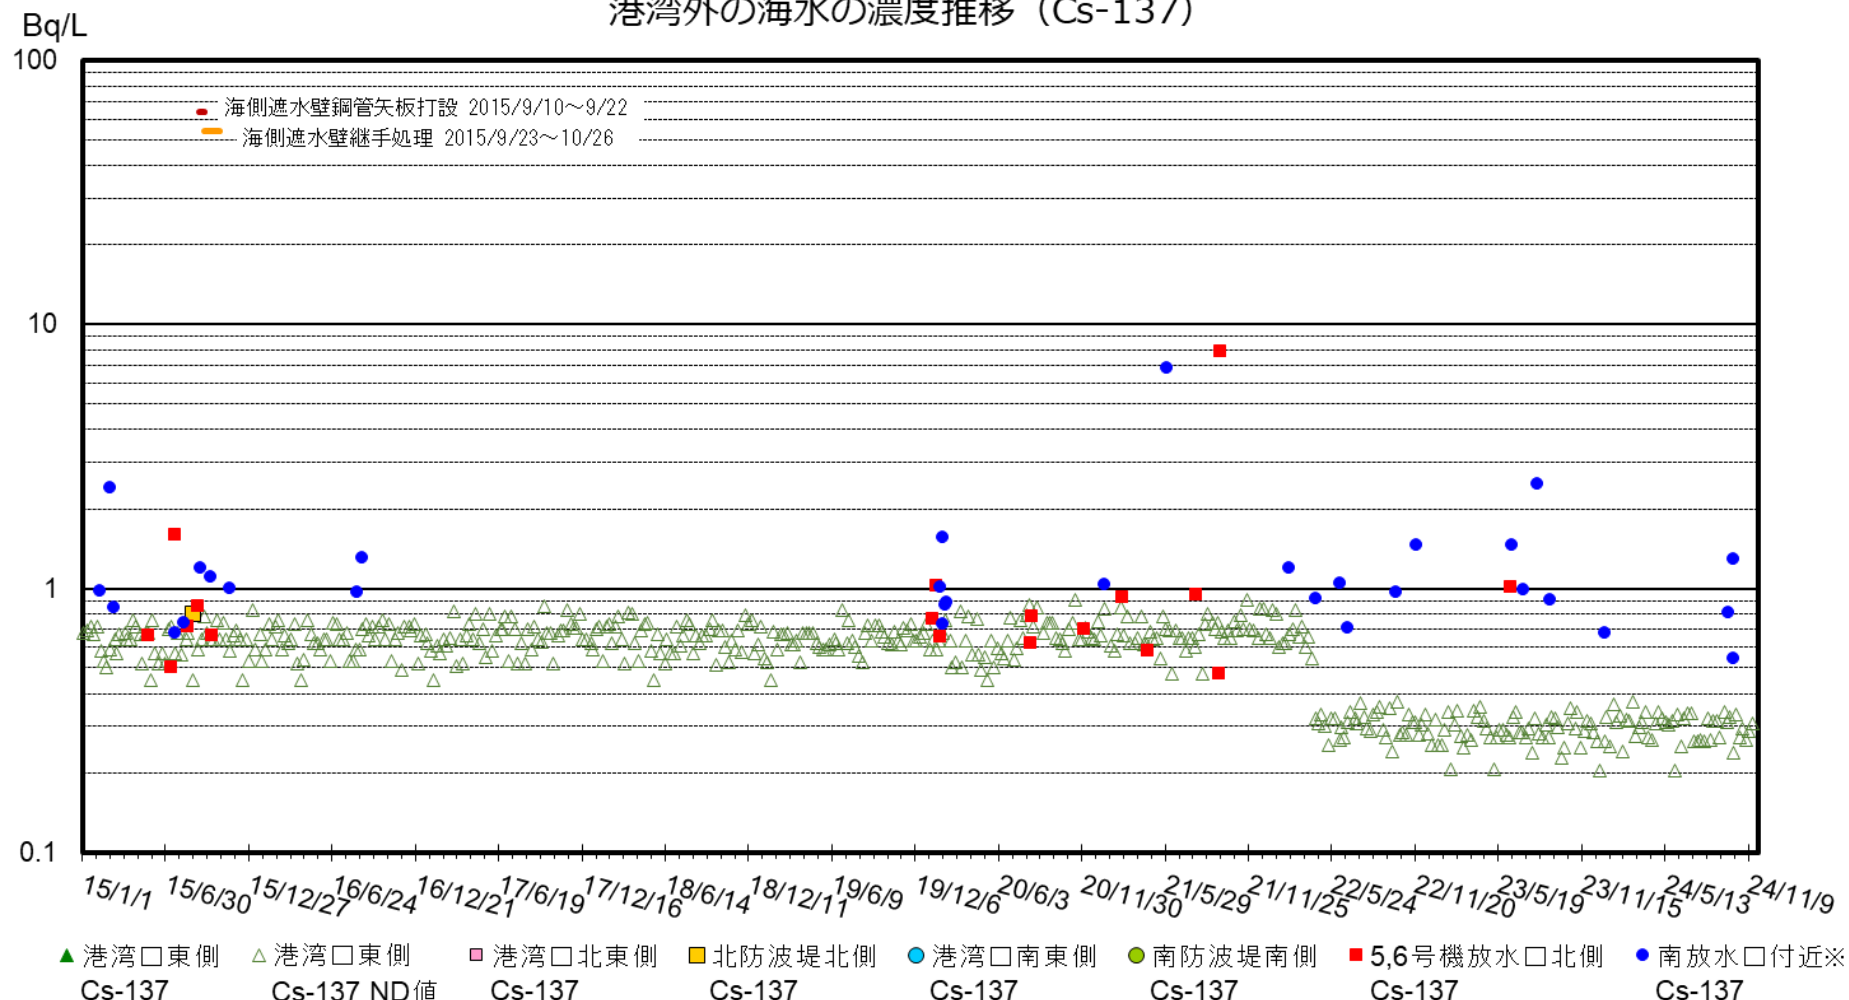
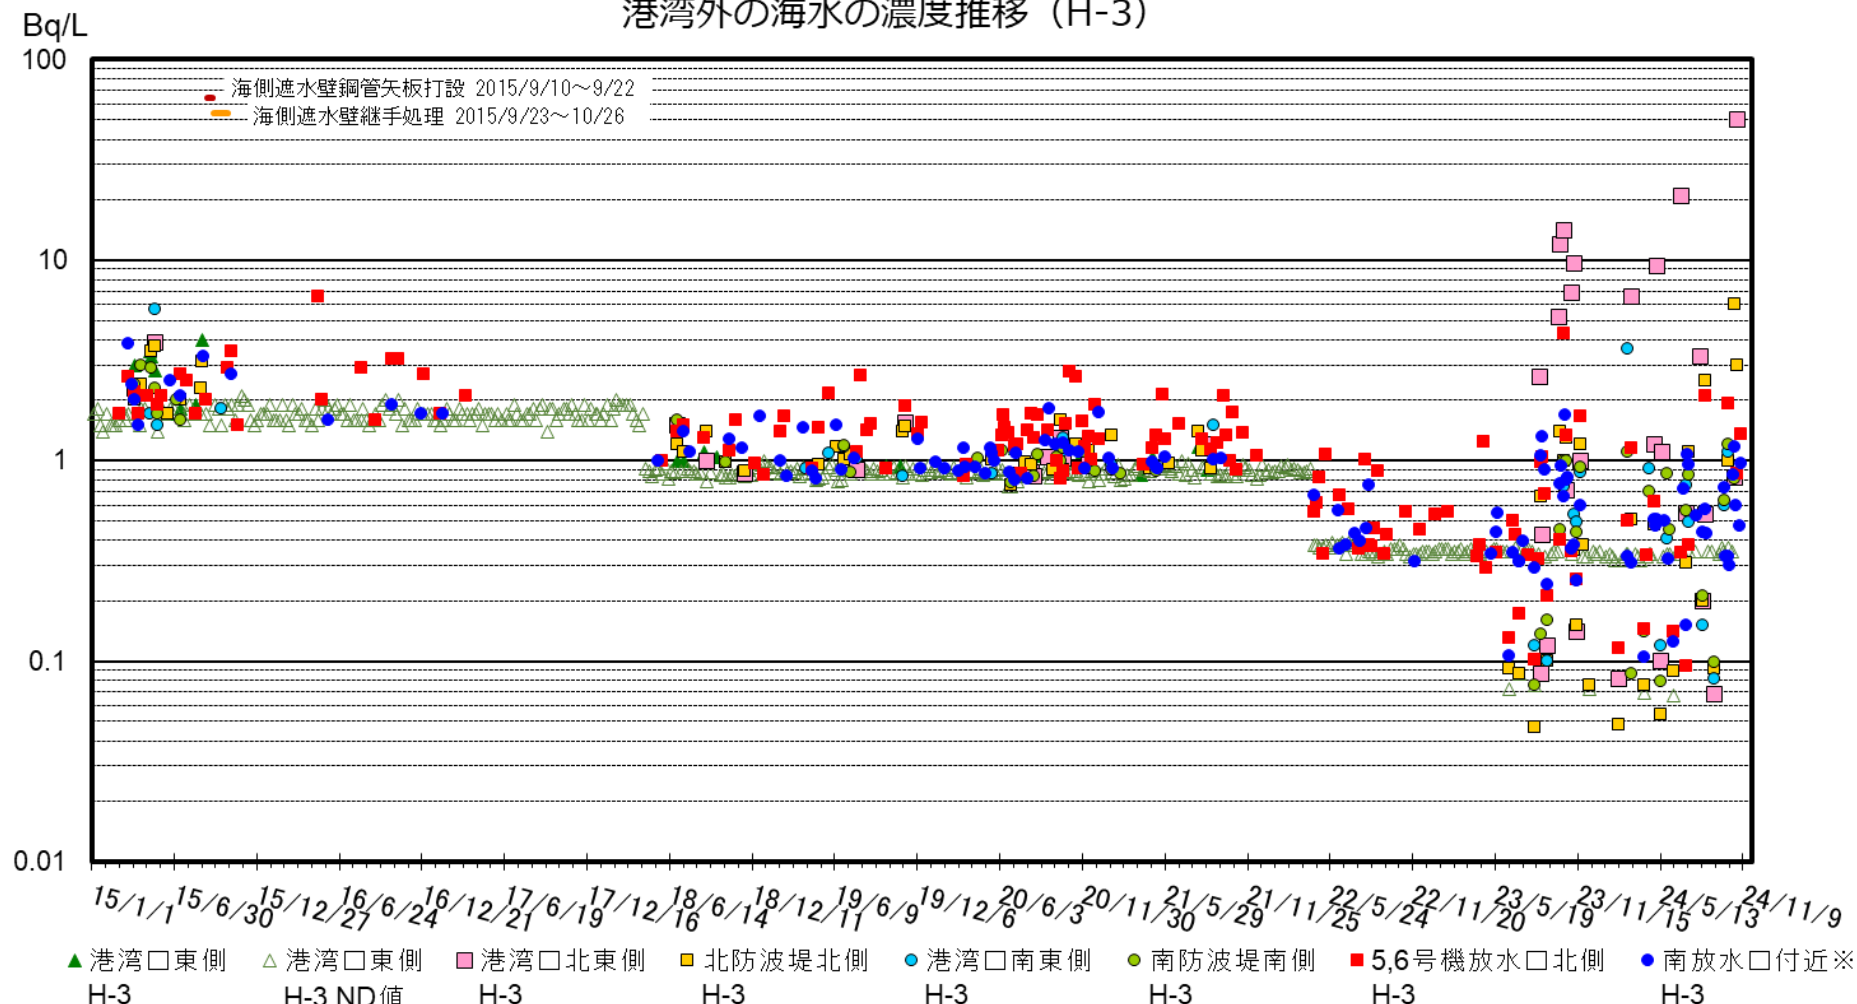
## 港湾外の海水の濃度推移 (Cs-137)

- 海側遮水壁鋼管矢板打設・継手処理の完了後、Cs-137濃度、Sr-90濃度の低下が見られ、低い濃度で推移している。
- Cs-137濃度は、5, 6号機放水口北側、南放水口付近で気象・海象等の影響により、一時的な上昇が観測される事がある。
- Sr-90濃度は、港湾外（南北放水口）で2021年度に変動が見られたが、気象・海象等による影響の可能性など引き続き傾向を注視していく。
- ALPS処理水の放出期間中は、放水口付近採取地点において、H-3濃度の上昇が確認されているが、海洋拡散シミュレーションの結果などから想定範囲内と考えている。
