# 建屋周辺の地下水位、汚染水発生状況

2025年 1月30日

東京電力ホールディングス株式会社

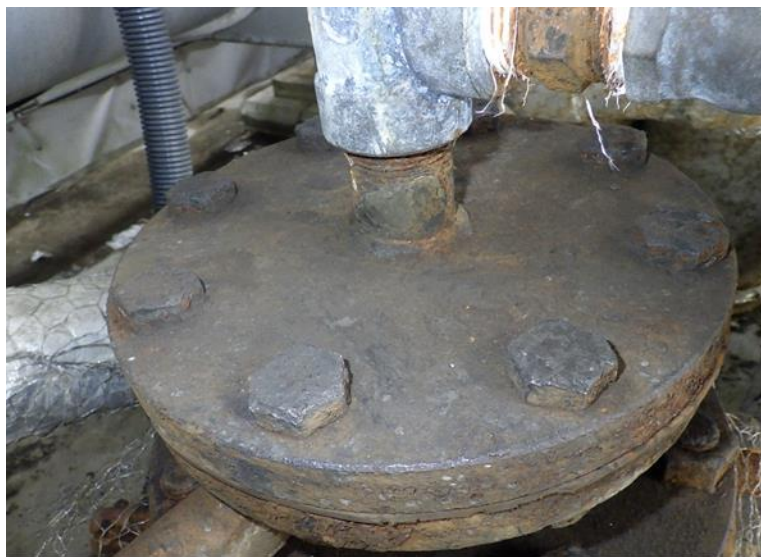
- 昨年度から予防保全の取り組みとして、凍結管（地上部）の外観点検を開始。
- 外観点検時に錆が認められた場合、清掃・防錆塗装を実施していく（継続中）。
- 外観点検について、2024年度計画分（253本）は全て完了。  
（2025年度以降も外観点検・清掃・防錆塗装を実施していく計画）

清掃前の凍結管

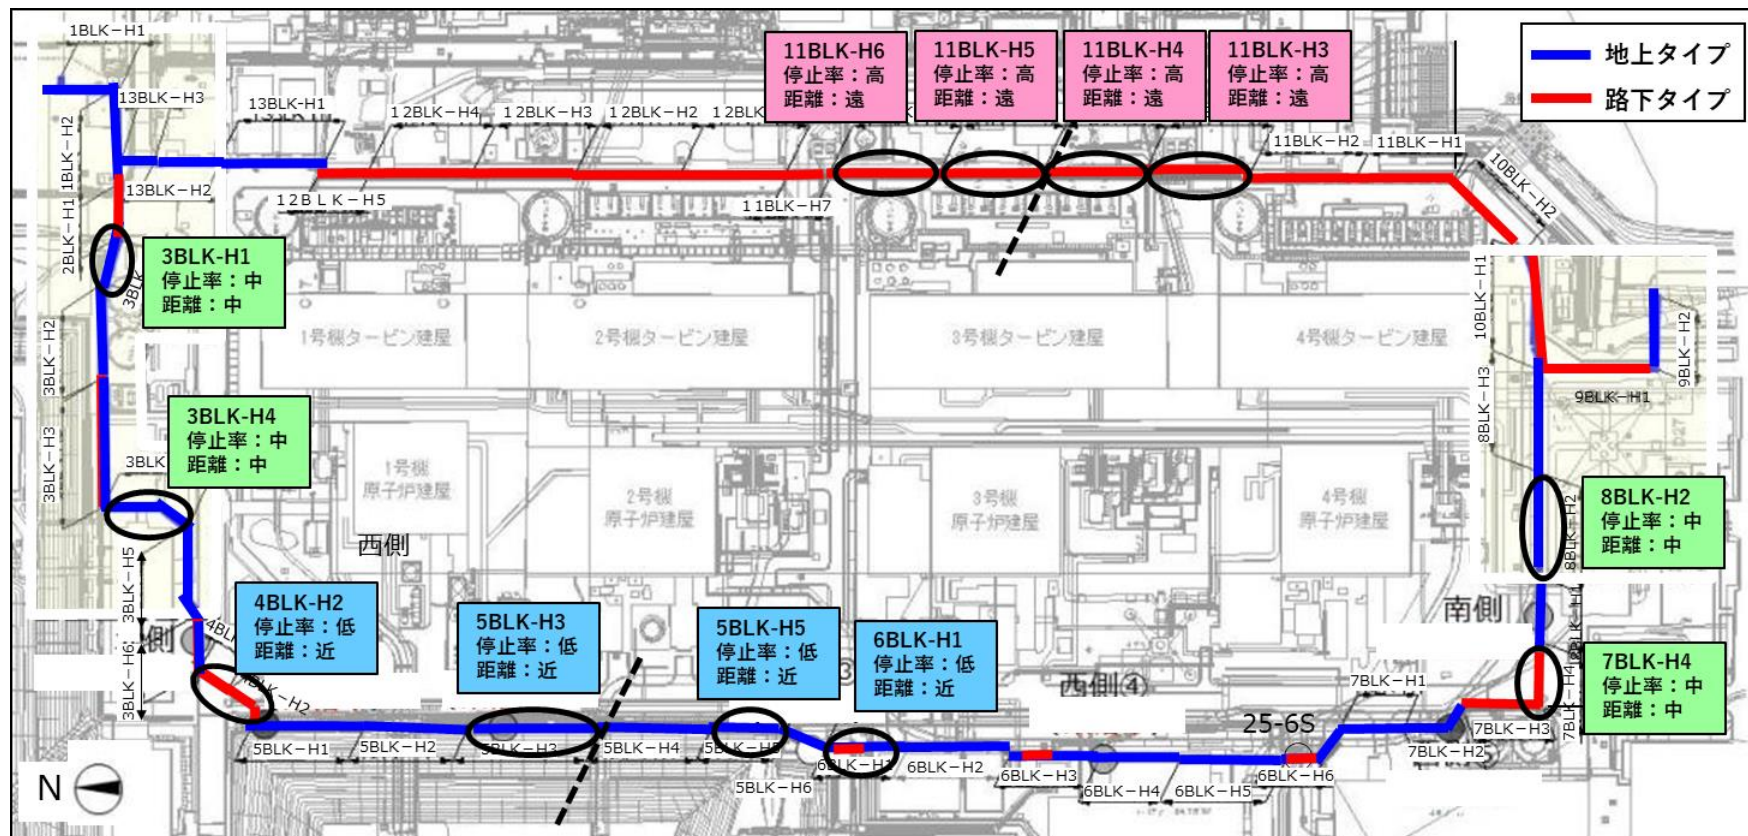
図 調査位置平面図

- 凍結管内管の調査位置は「ブライン供給の停止率」および「供給元からの距離」の異なる組み合わせを12箇所選定した。
- 2022年度、2023年度、2024年度の計測実績から、凍結管内管の減肉はほとんど進行していないことを確認した。
- 3か年の計測結果を踏まえて、今後の確認頻度を検討予定。

厚さの許容差(JIS) :  $3.4 \pm 0.5\text{mm}$   
 計測実績(2022年度) : 3.16mm~3.68mm  
 計測実績(2023年度) : 3.16mm~3.67mm  
 計測実績(2024年度) : 3.15mm~3.67mm

凍結管内管の減肉はほとんどなし
