1号機 PCV内部環境調査について

2025年1月30日

東京電力ホールディングス株式会社

1. 1号機PCV内部環境調査の概要

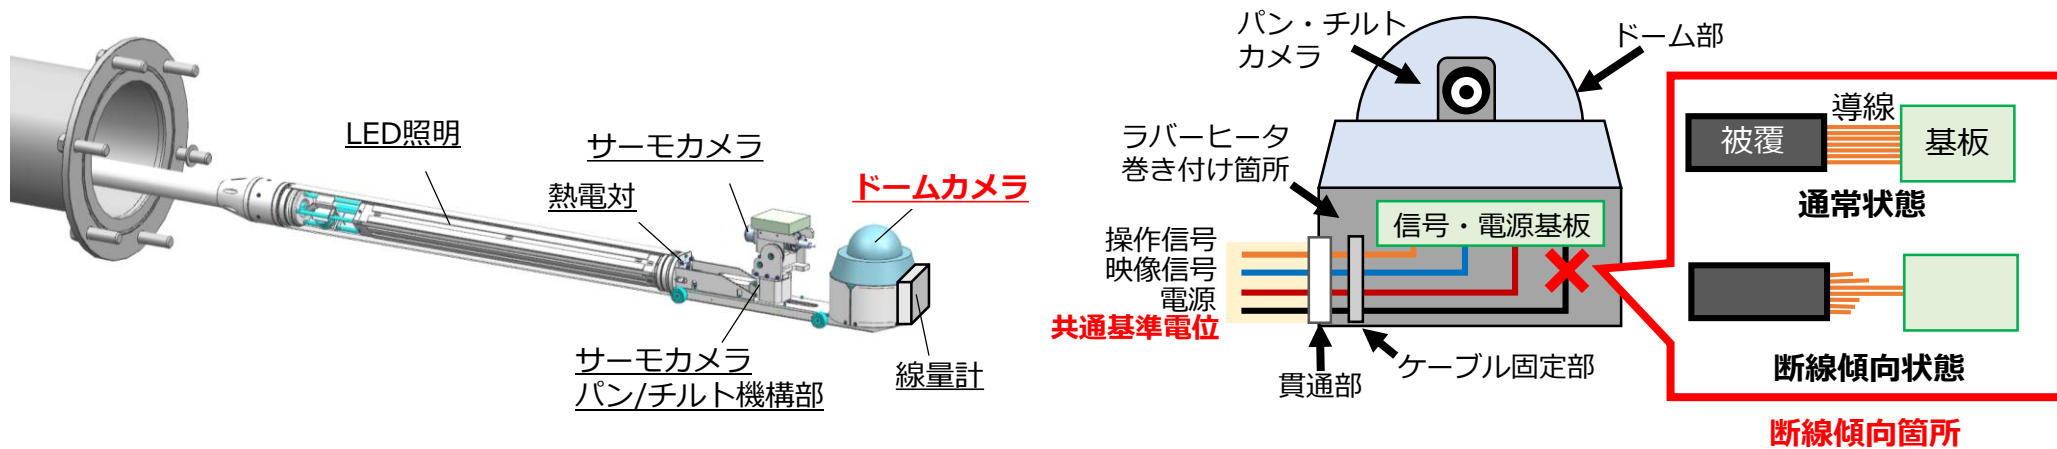
ドームカメラのイメージ

- 本調査ではカメラの曇り防止のために、ラバーヒータによるドームカメラの加熱を実施していたが、**夏季調査の最終日のみ、カメラの温度が35℃を超過すると操作系が使用できない状態となった**
- 原因を調査した結果、**当該カメラ内部のケーブルが一部断線傾向**となっており、**断線と温度上昇に伴う抵抗値の増加が、操作系の動作不良を引き起こした**と推定(補修したところ事象の解消を確認)
- 当該断線傾向箇所は、作業や加熱により物理的な力がかかる構造ではなく、一般汎用品であることから、**製造時に偶発的に生じた脆弱箇所が、使用中で悪化し、断線傾向状態に至った**と推測
- 上記を踏まえ、**冬季調査においては、下記の対策を実施する計画**
 - 断線に伴う抵抗値の増加に関する対策
 - **カメラを新品に交換**
 - **調査前にカメラ内部のケーブルの状態・健全性を確認する**
 - 温度上昇に伴う抵抗値の増加に関する対策
 - **ヒータの設定温度の変更(約50℃⇒約30℃)**
 - **同事象発生時の解消手順(ヒータの停止・断続運用)の作成**

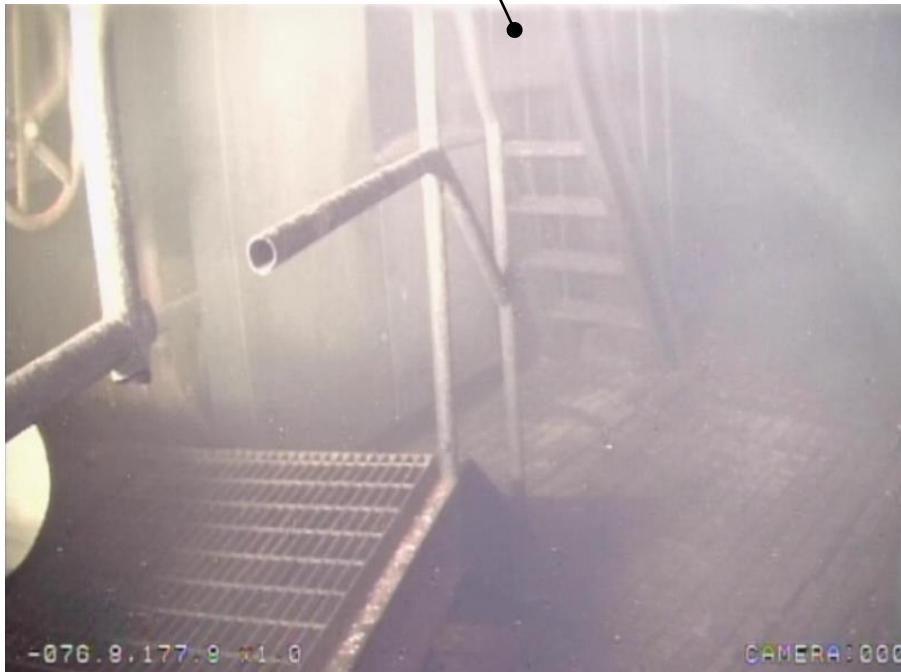
D/W2階階段

- X-2ペネ周辺の霽の状態について、今回撮影したドームカメラの映像と、PCV水位低下前に撮影した過去の調査映像を比較
- 多少霽の量が減ったように見えるものの、カメラや照明の違いを考慮すると、**著しい変化は生じていないものと推定**
- 今後、冬季の調査結果を踏まえて、詳細な考察を進めていく

PCVアクセスルート構築作業時(2021年10月15日)
PCV水位：約T.P.6500

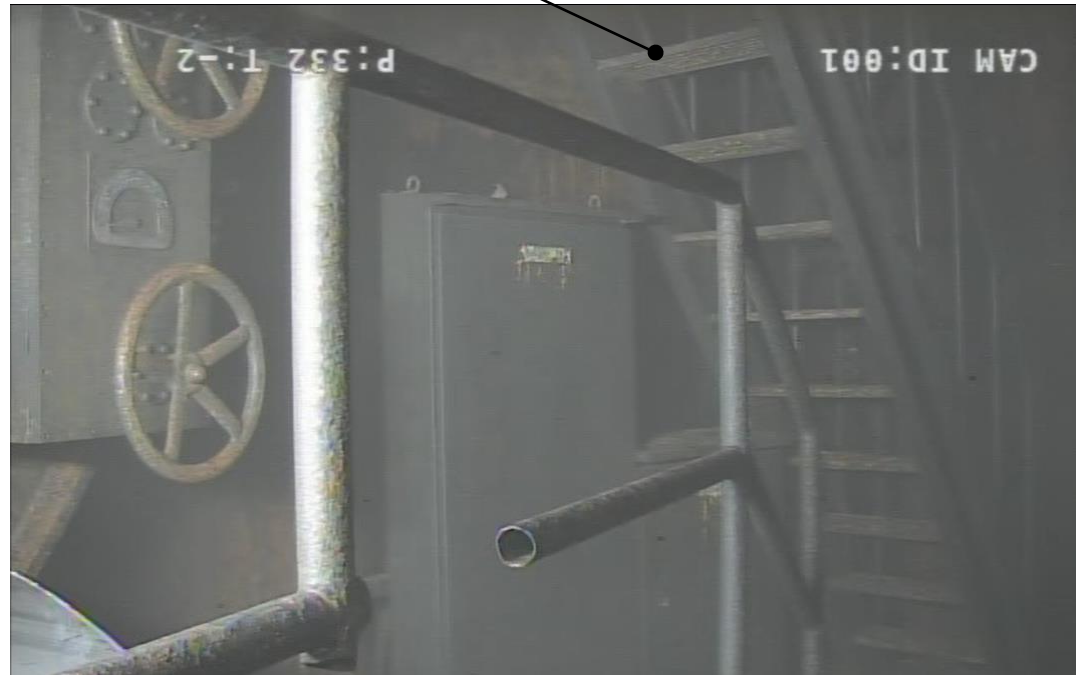
D/W2階階段

PCV内部環境調査 1日目(2024年9月30日)
PCV水位：約T.P.5000

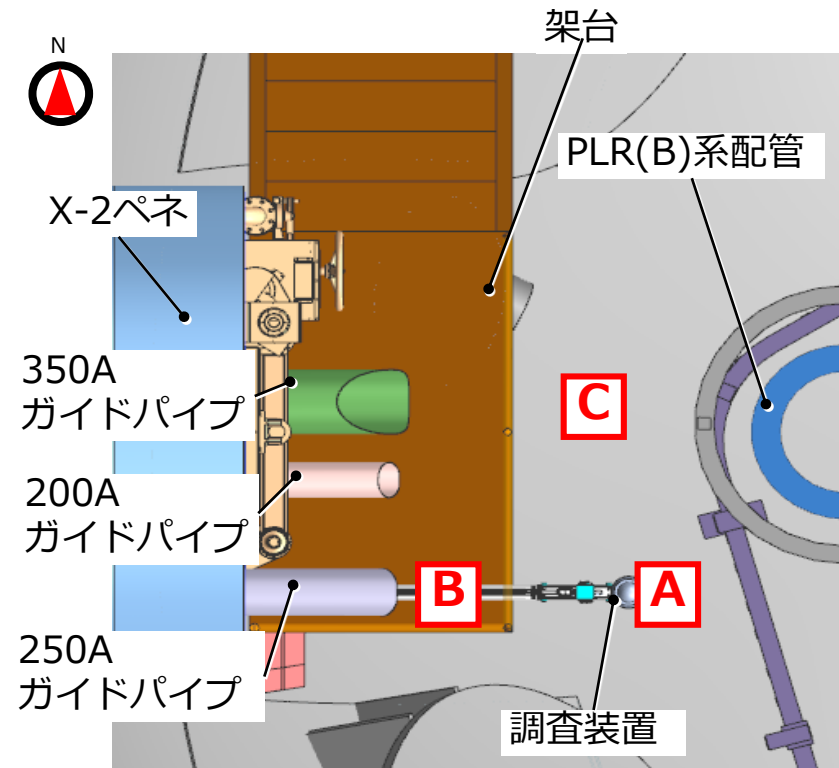
- 今回計測したX-2ペネ周辺の空間線量率と、過去の内部調査で計測した結果を比較
- X-2ペネ前の空間線量率については、過去の測定結果と著しい変化は無いものの、若干高い指示を示している点について、PCV水位低下による可能性についても検討していく
- なお、PCV外の空間線量率については、PCV水位低下前後で変化無し
- 空間線量率については、夏季・冬季で違いが無いと考えられるが、データ拡充のために冬季においても計測を計画

測定日	指示値 (約Gy/h)	計測 箇所	PCV水位 (約T.P.)
2024.9.30~10.1 (環境調査(今回調査))	3.3	A	5000
	3.1	B	
2024.3.14 (気中部調査(ドローン調査))	2.5	B	6600
2023.3.28 (詳細調査(水中ROV調査))	1.9	C	6200

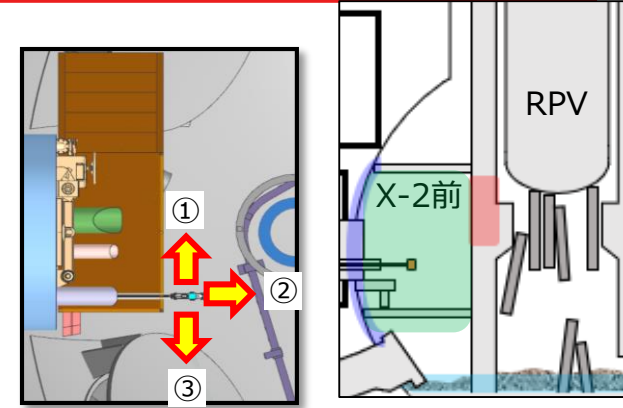
➡: 下写真の撮影方向 温度分布イメージ(断面図)

- X-2ペネ周辺の温度について、サーモカメラによる温度分布計測を実施
- 温度分布については、**比較的PCV壁側の温度が低いことを確認**。これは、PCV壁が外気の影響を受けやすいためと推定
- また、**ペDESTAL壁面の温度が若干高いことを確認**。これは、ペDESTAL内に熱源となる燃料デブリが比較的多く存在するためと推定
- いずれの箇所もPCV内温度計の指示(約30℃)と同等且つサーモ画像においても約28~33℃の範囲内で分布し、特異な箇所は見られなかった
- 冬季になると、よりPCV壁の温度が低下し、霧の発生源(冷媒)となる可能性があるため、冬季の調査結果を踏まえて詳細な考察を進めていく

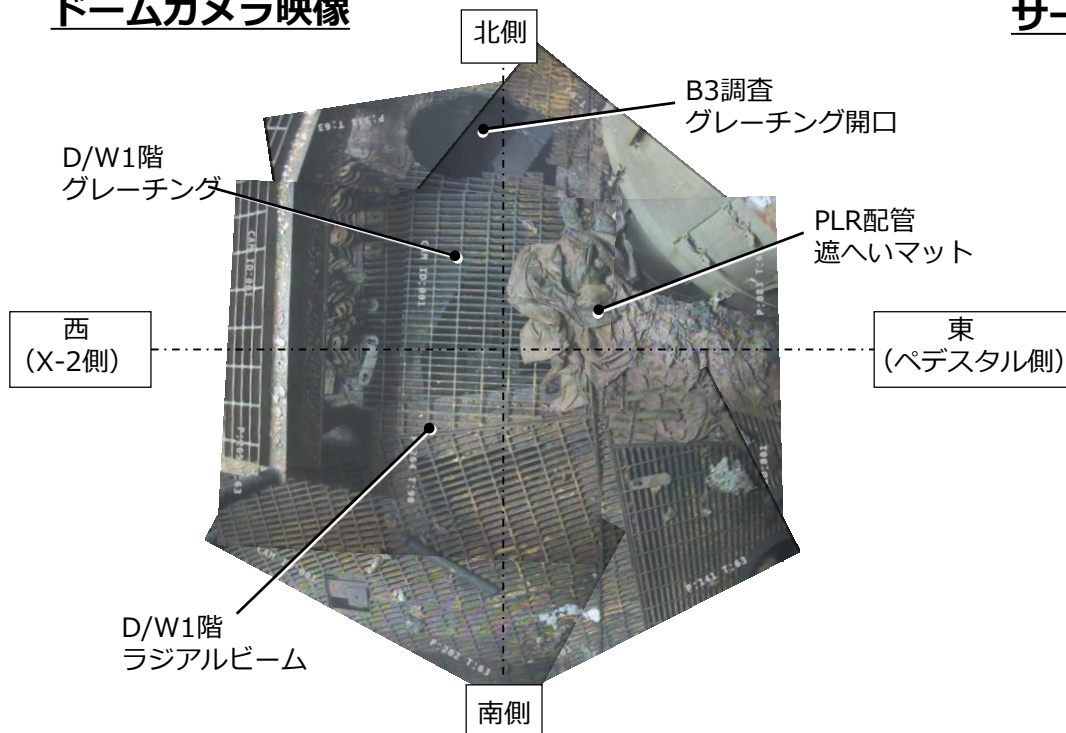
ドームカメラ映像

- 堆積物が存在するD/W地下階方向についても、サーモカメラで温度分布を確認
- グレーチング越しではあるが、特異な温度は確認されず、他構造物と同じように30℃程度であった

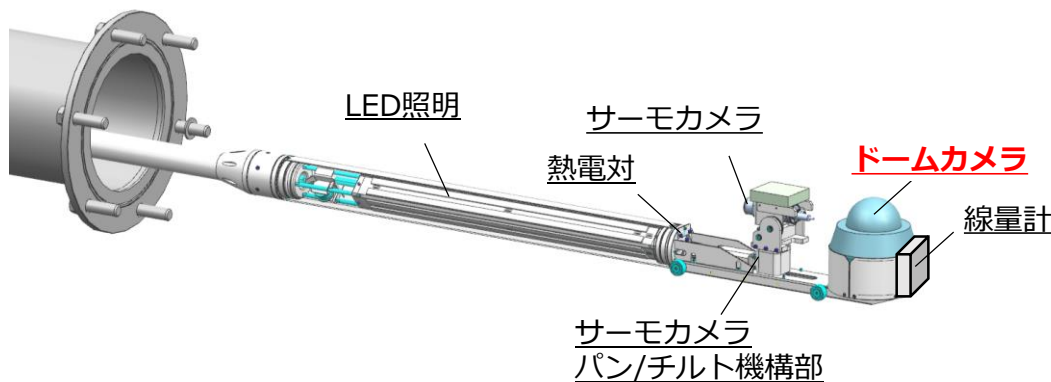
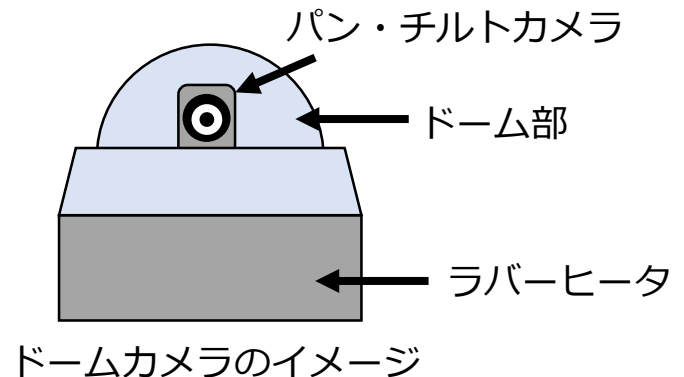
- 本調査では、PCV内の靄によるカメラの曇りを防ぐために、**ラバーヒータを用いた曇り止め**を実施
- ドームカメラに取り付けたラバーヒータにより、**調査中、継続的にドームカメラ本体を加熱**することで、水を含む空気が冷却されることによる結露の発生を防止(約40℃程度の温度)
- 本対策により、調査中ドームカメラの曇りは発生しなかったが、調査最終日にPCV内において、**パン・チルト等の操作系が使用できない状態**となった(映像系は問題なし)
- 必要な情報は全て取得済みであったことから、調査装置のアンインストールを実施
- 後日、PCV外で動作確認を実施した結果、**ドームカメラの温度が40℃付近まで加熱されると同事象が発生**することが判明(35℃以下であれば正常に動作する)
- 温度を下げることで再度使用できることが確認されていることから、**ヒータの設定温度の見直しや、ヒータを停止し動作復帰を促す手順の追加などの対策を検討中**
- なお、M/U・トレーニングにおいても、40℃程度の温度で連続使用しており、**耐放射線性試験の結果から約410Gyまで異常が無いことを確認**(ドームカメラの最大使用温度：50℃、当該カメラの積算線量：約30Gy)
