# タービン建屋東側における 地下水及び海水中の放射性物質濃度の状況について

2025/2/27

東京電力ホールディングス株式会社

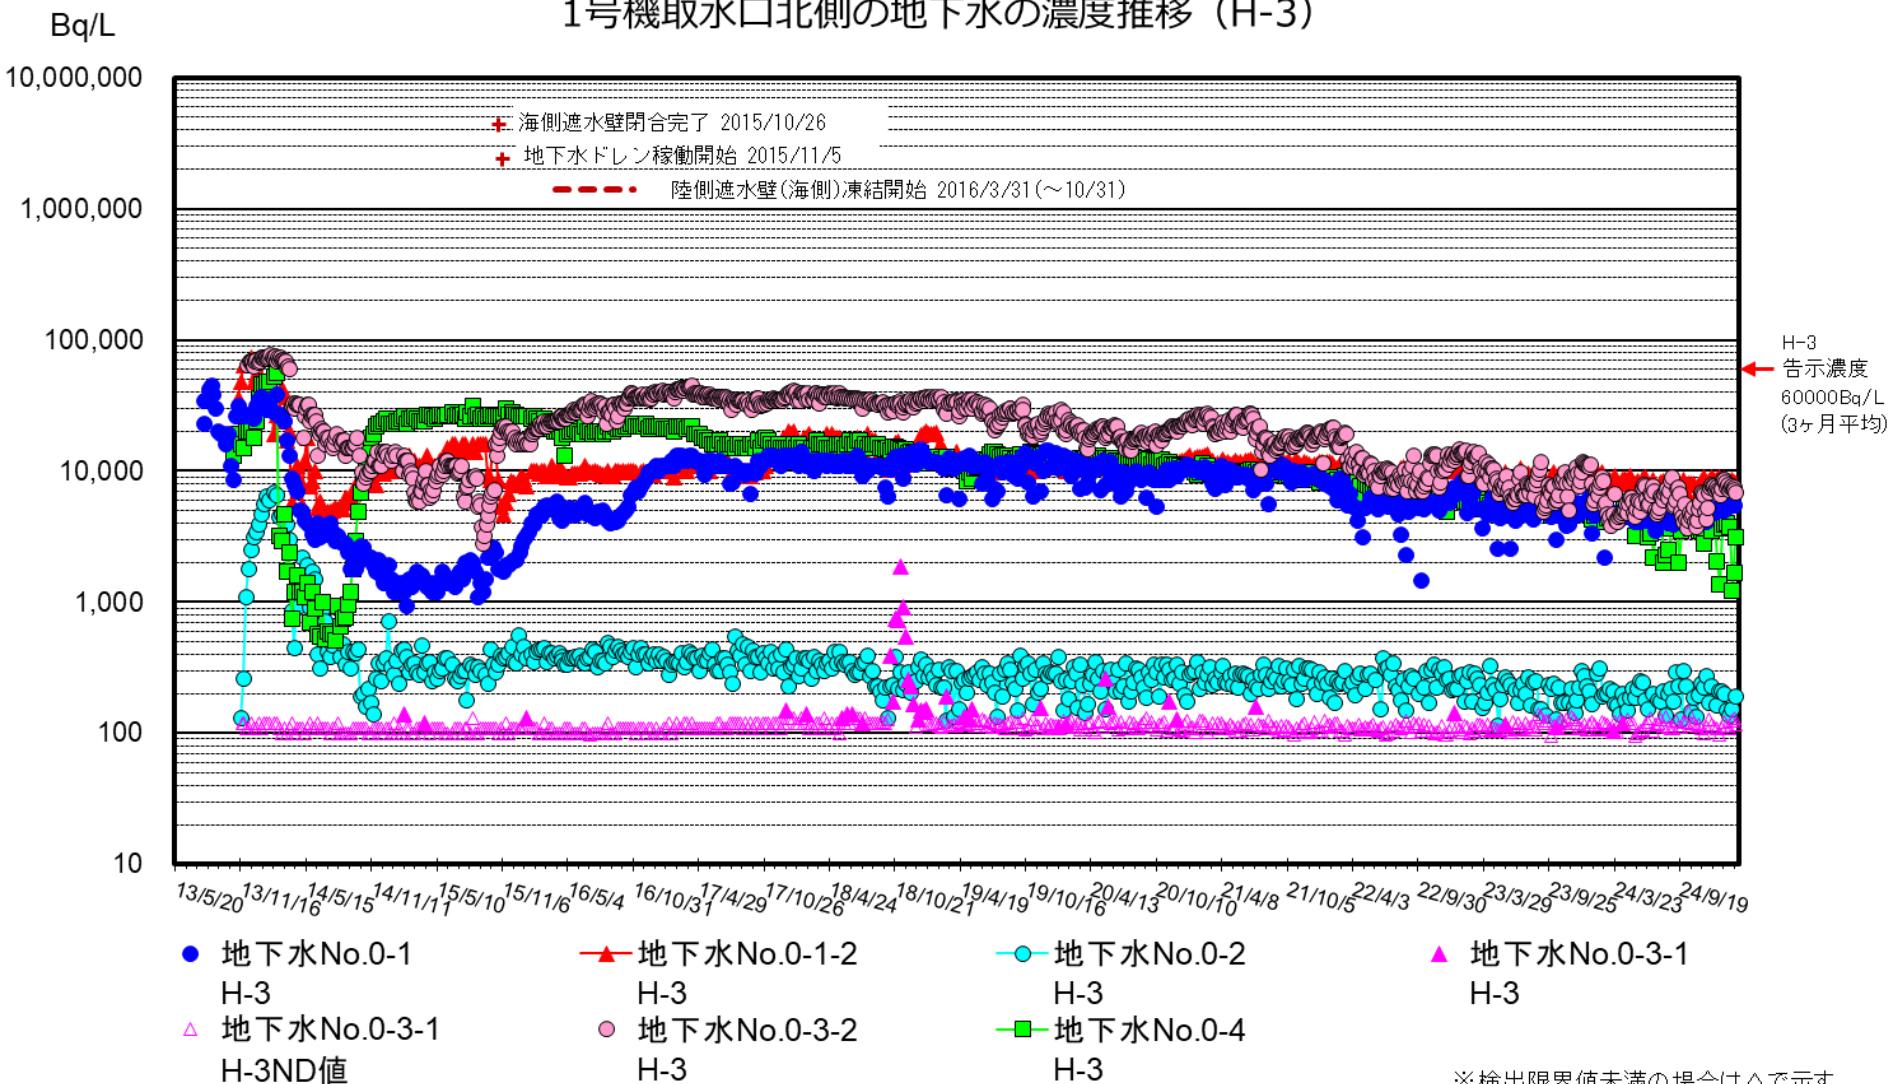
## 1号機取水口北側の地下水の濃度推移 (H-3)

- H-3濃度は、全観測孔で告示濃度60000Bq/Lを下回り、全体としては横ばい又は低下傾向の観測孔が多い。
- 全β濃度は、全体としては横ばい傾向にあったが、2020.4以降に一時的な上昇が見られ、現在においてもNo.0-1、No.0-1-2、No.0-2、No.0-3-1、No.0-3-2、No.0-4 の観測孔で低い濃度で上下動が見られるため、引き続き傾向を注視していく。

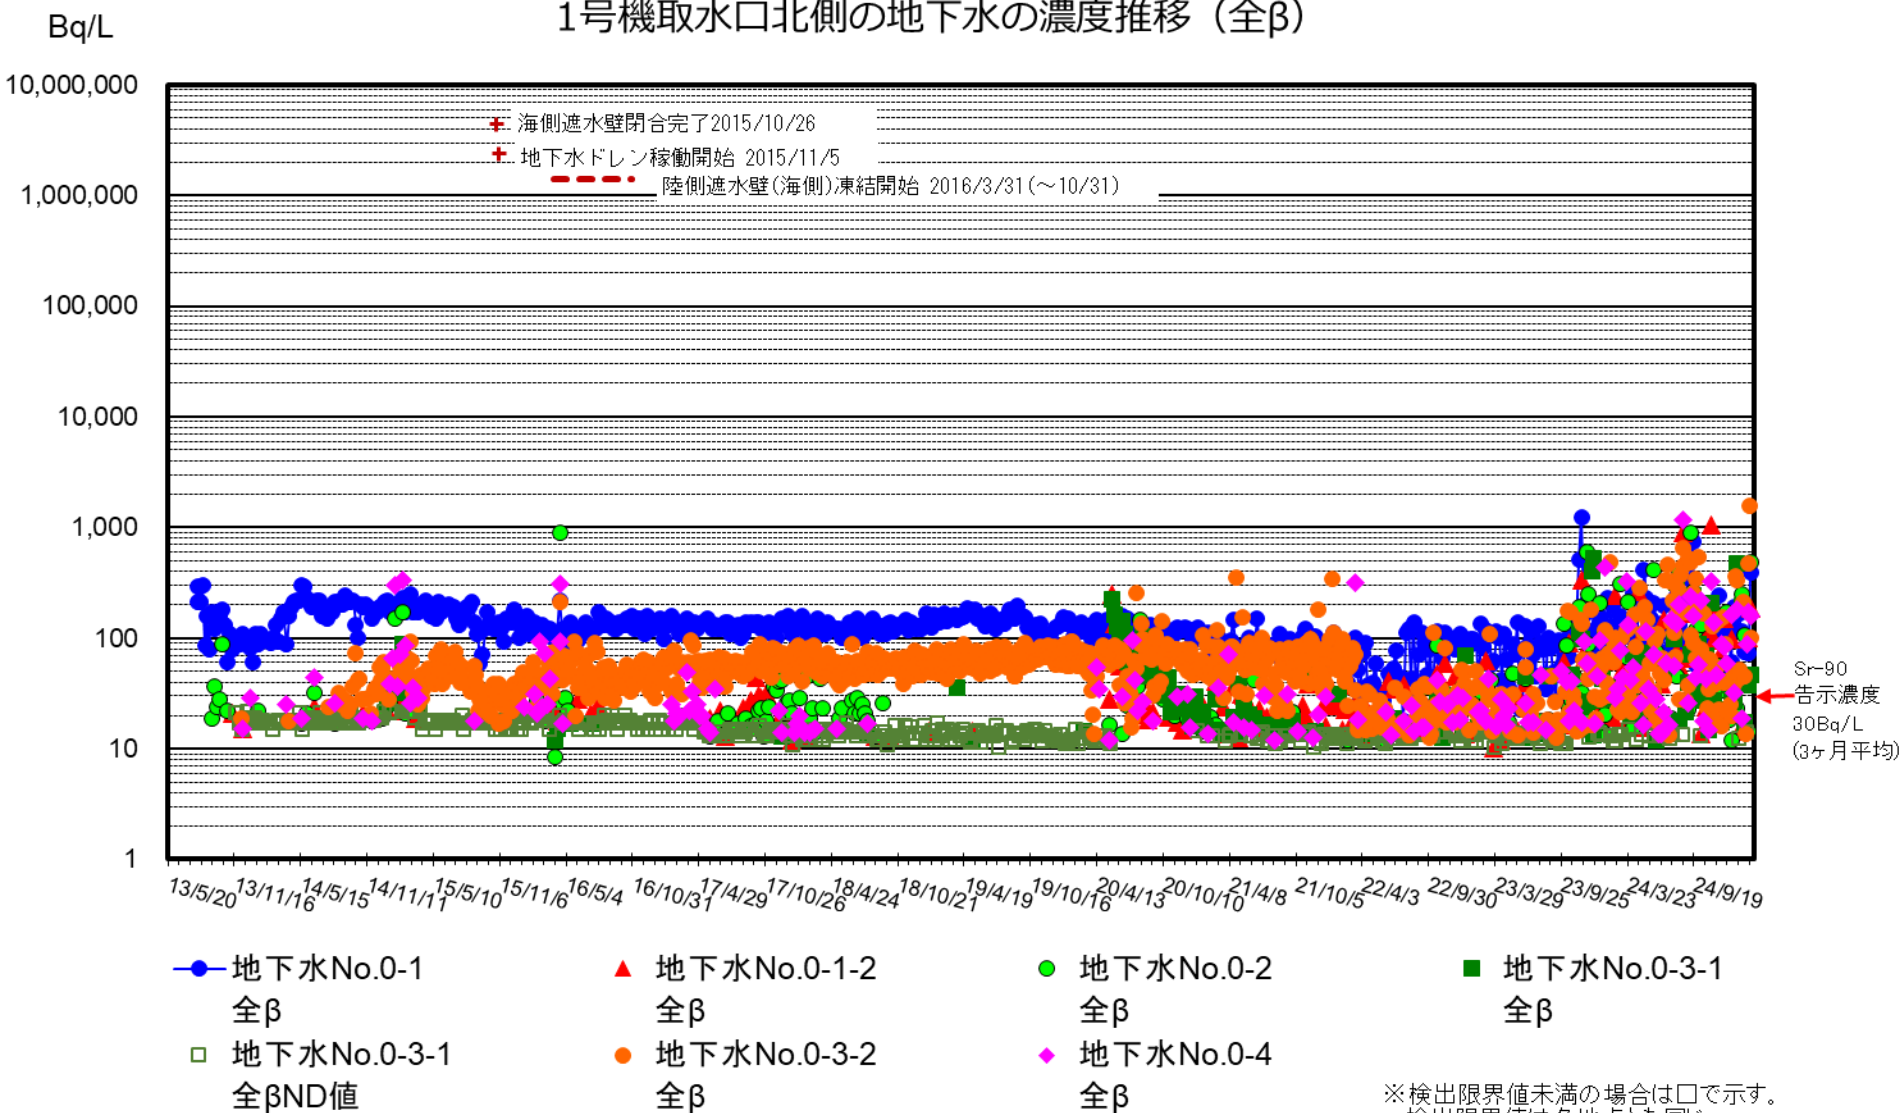
## 1号機取水口北側の地下水の濃度推移 (全β)

No.0-3-2について、変動調査を実施中。

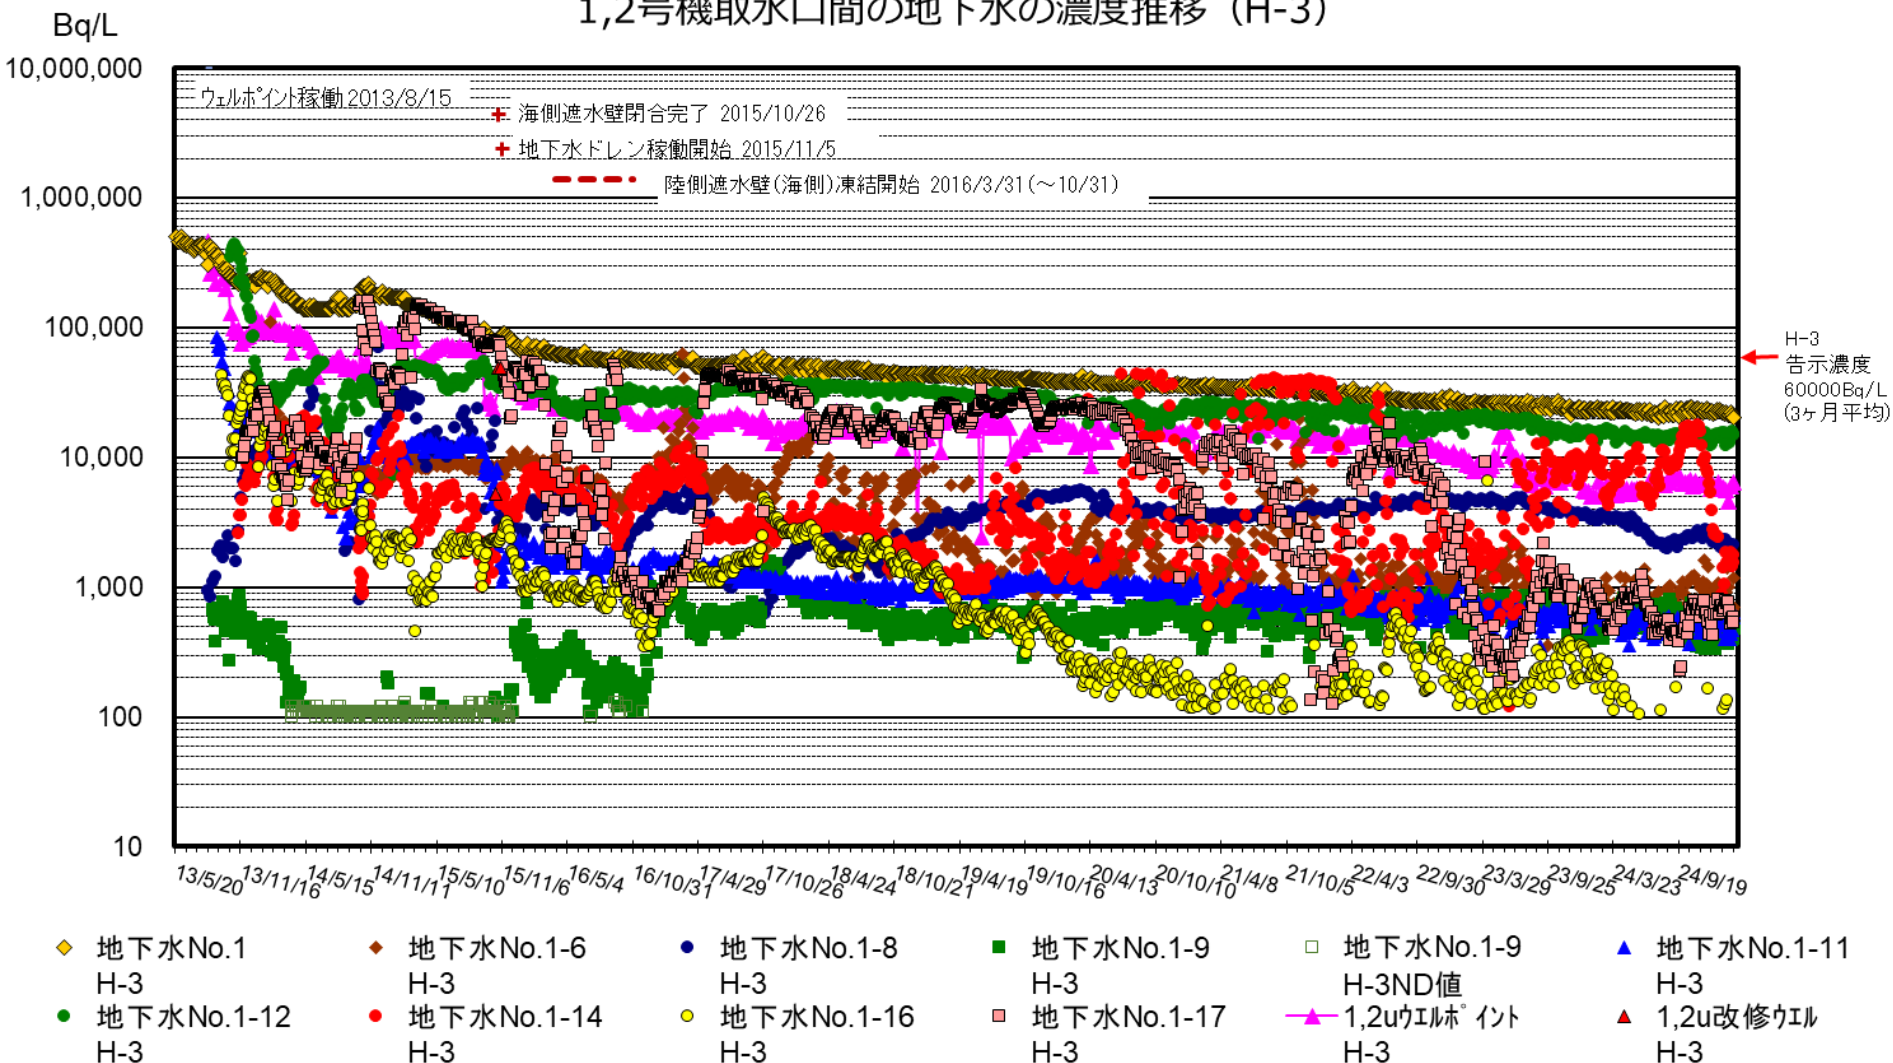
## 1,2号機取水口間の地下水の濃度推移 (H-3)

- H-3濃度は、全観測孔で告示濃度60000Bq/Lを下回り、No.1-14、No.1-17など上下動が見られる観測孔もあるが、全体的に横ばい又は低下傾向の観測孔が多い。
- 全β濃度は、全体としては横ばい傾向にあるが、No.1-6については上昇傾向が見られ、No.1-8、No.1-9、No.1-11、No.1-12、No.1-14の観測孔で低い濃度で上下動が見られることから、引き続き傾向を注視していく。

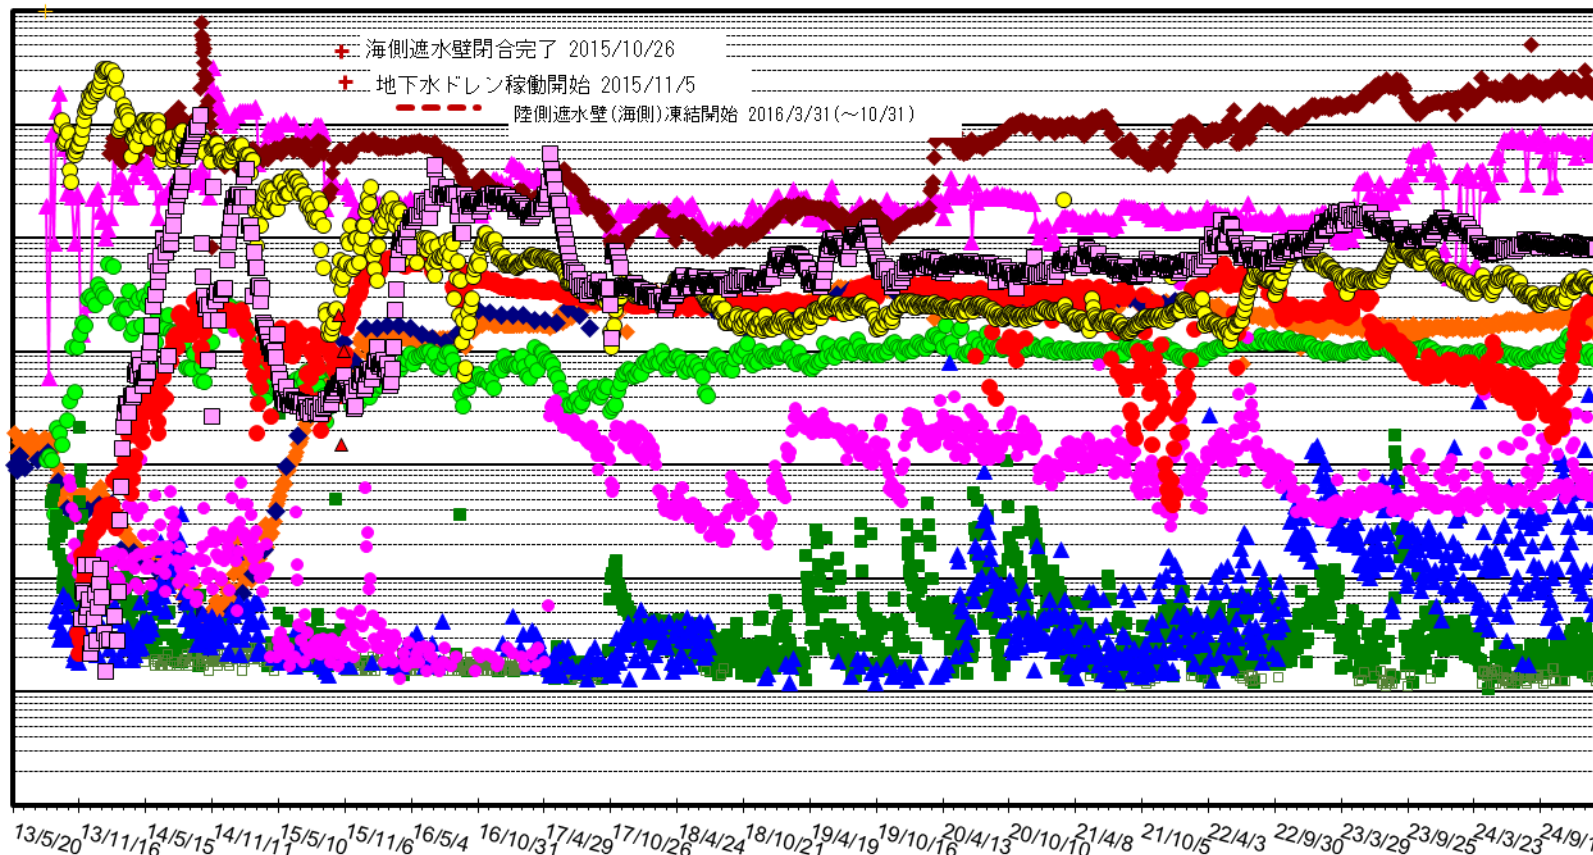
## 1,2号機取水口間の地下水の濃度推移 (全β、Sr-90)

No.1、No.1-6について、変動調査を実施中。

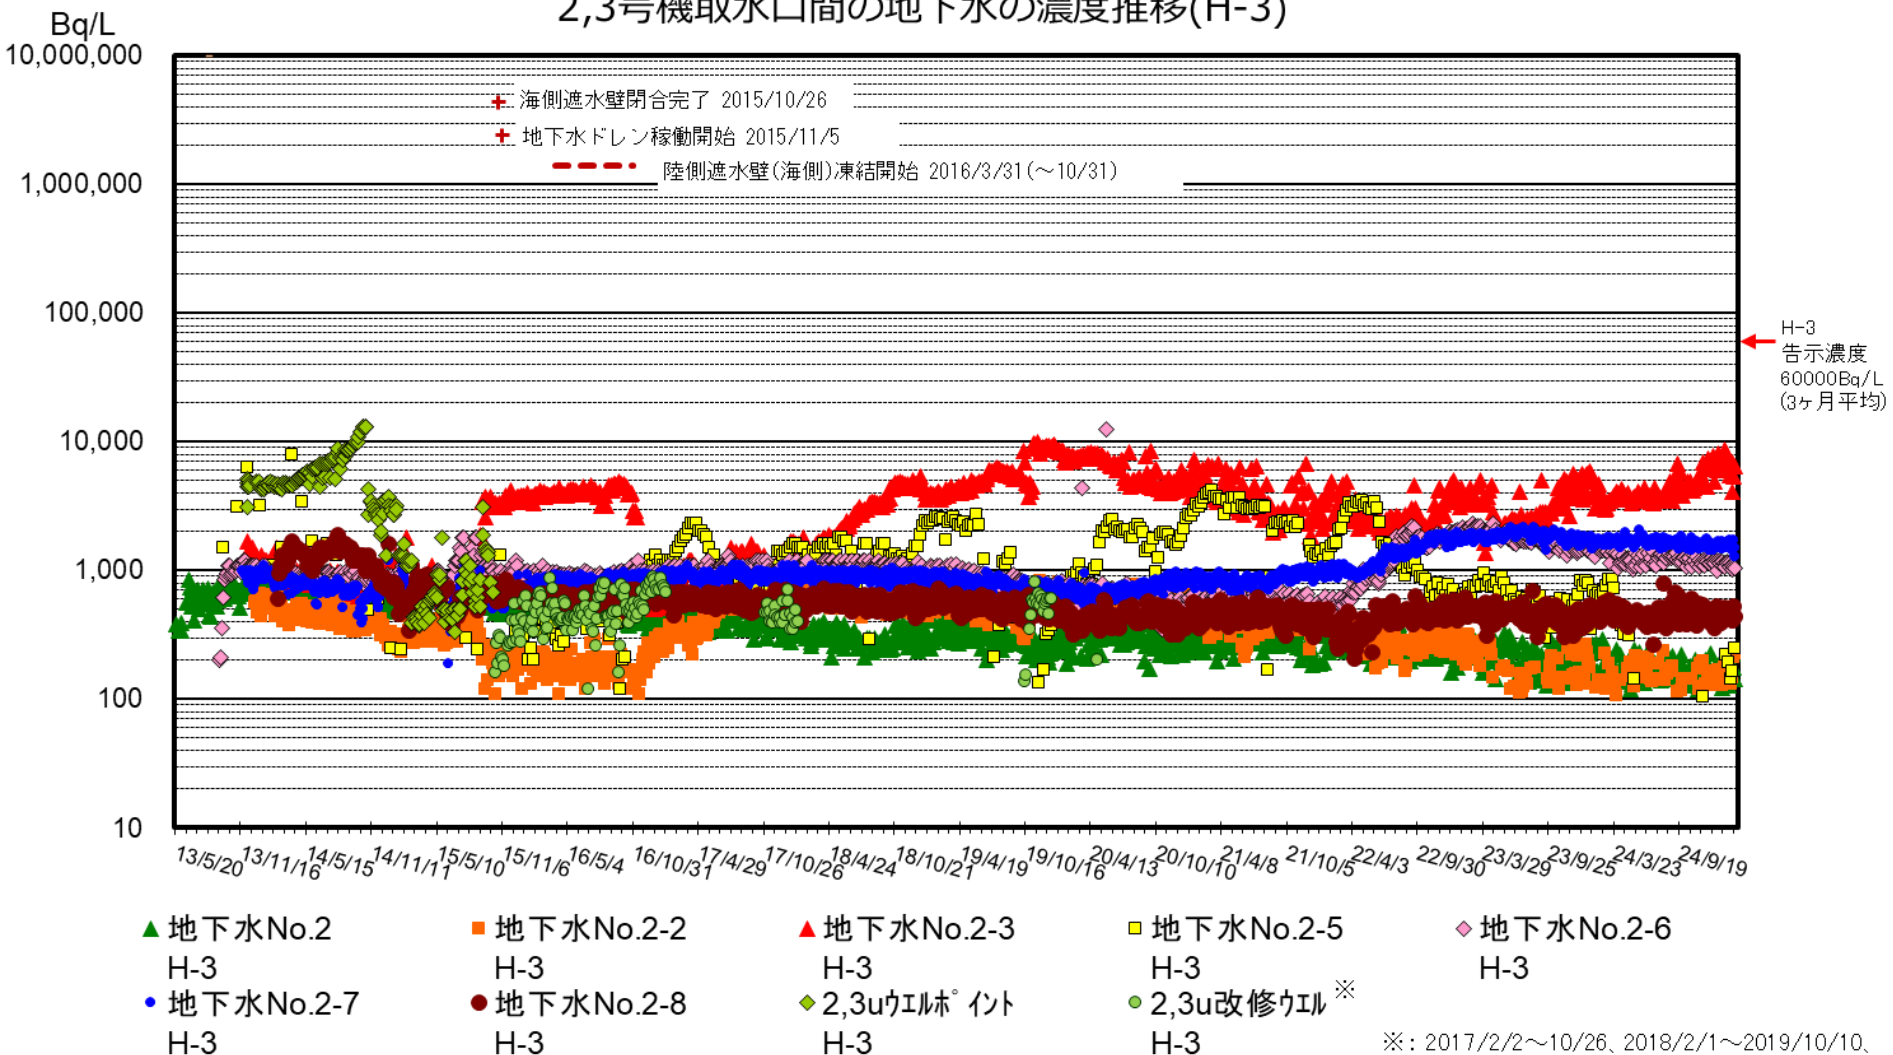
## 2,3号機取水口間の地下水の濃度推移 (1/2)

- H-3濃度は、全観測孔で告示濃度60000Bq/Lを下回り、全体的に横ばい又は低下傾向の観測孔が多い。
- 全β濃度は、全体としては横ばい傾向にあるが、No.2-5において低下が見られ、変動が大きくなっている。引き続き傾向を注視していく。

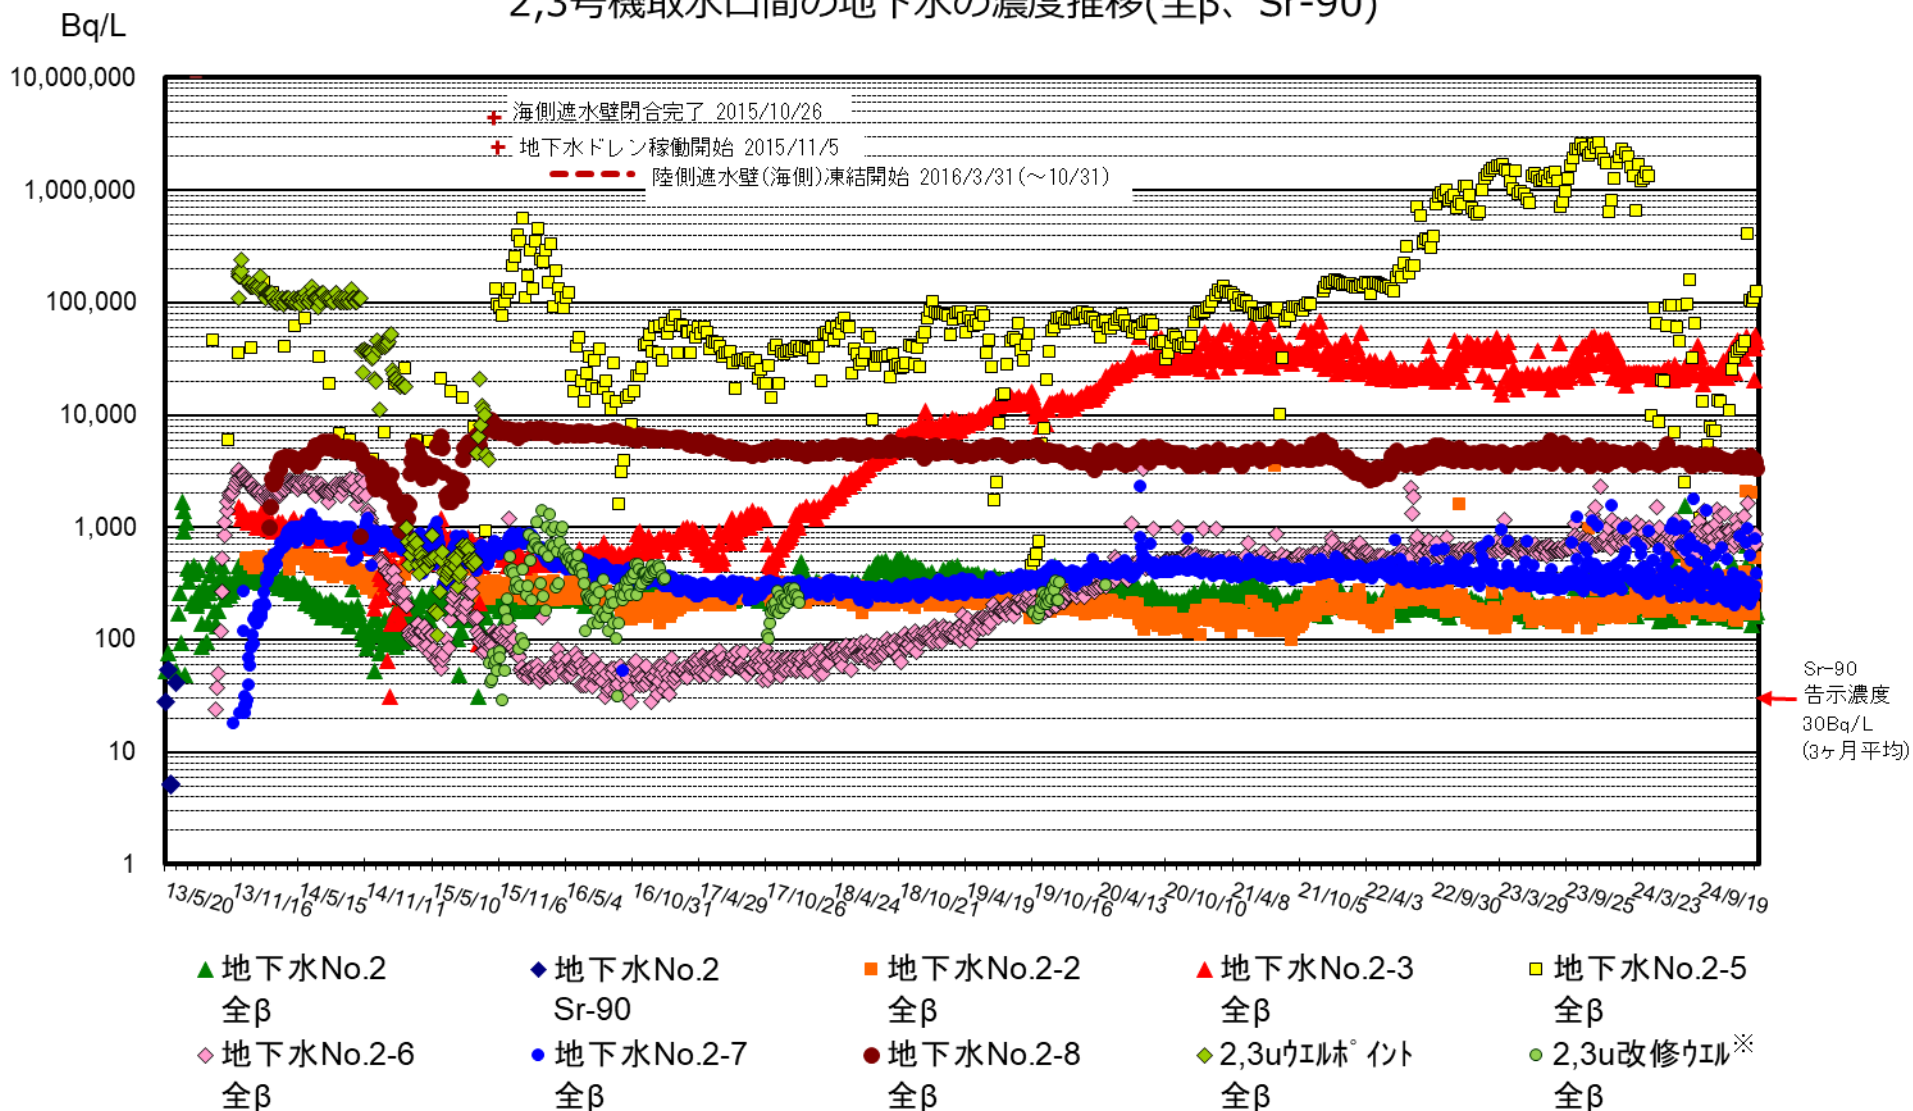
2,3号機取水口間の地下水の濃度推移(全β、Sr-90)

No.2-5、No.2-6について、変動調査を実施中。

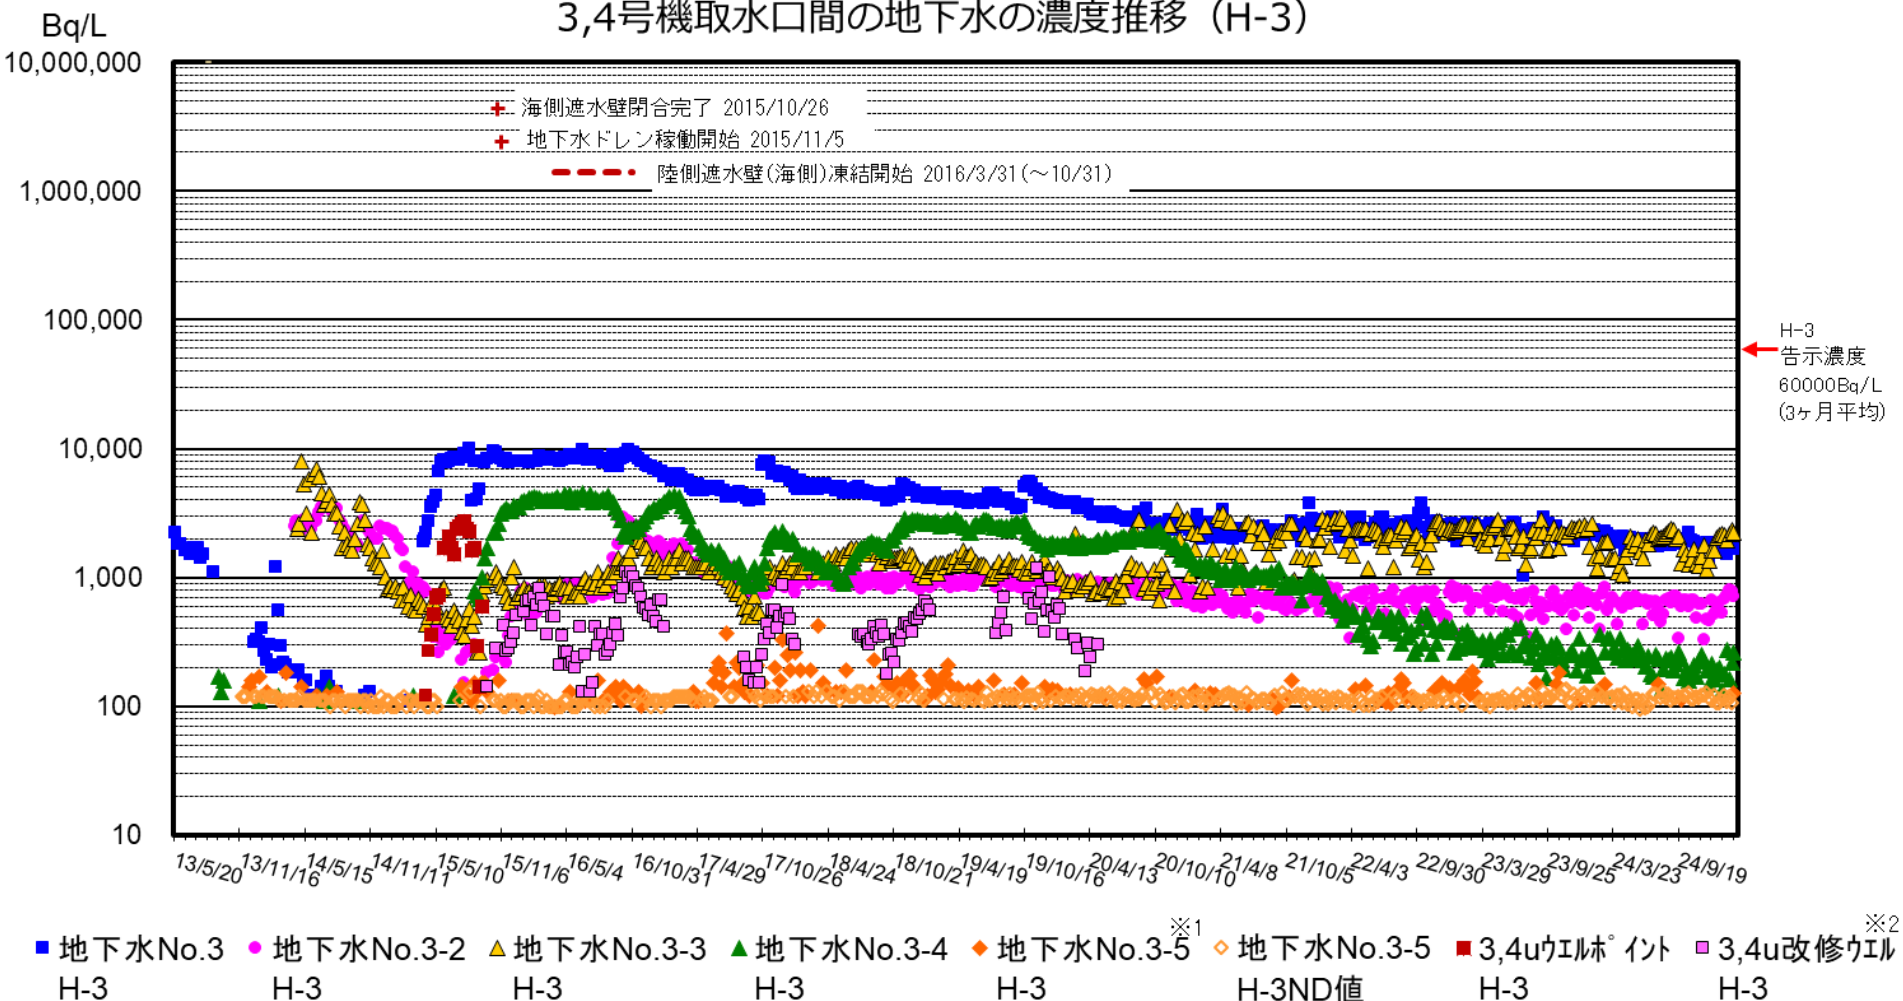
# 3,4号機取水口間の地下水の濃度推移 (1/2)

- H-3濃度は、全観測孔で告示濃度60000Bq/Lを下回り、全体的に横ばい又は低下傾向にある。
- 全β濃度は、全体としては横ばいであるが、No.3-4、No.3-5 の観測孔で低い濃度で上下動がみられるため、引き続き傾向を注視していく。

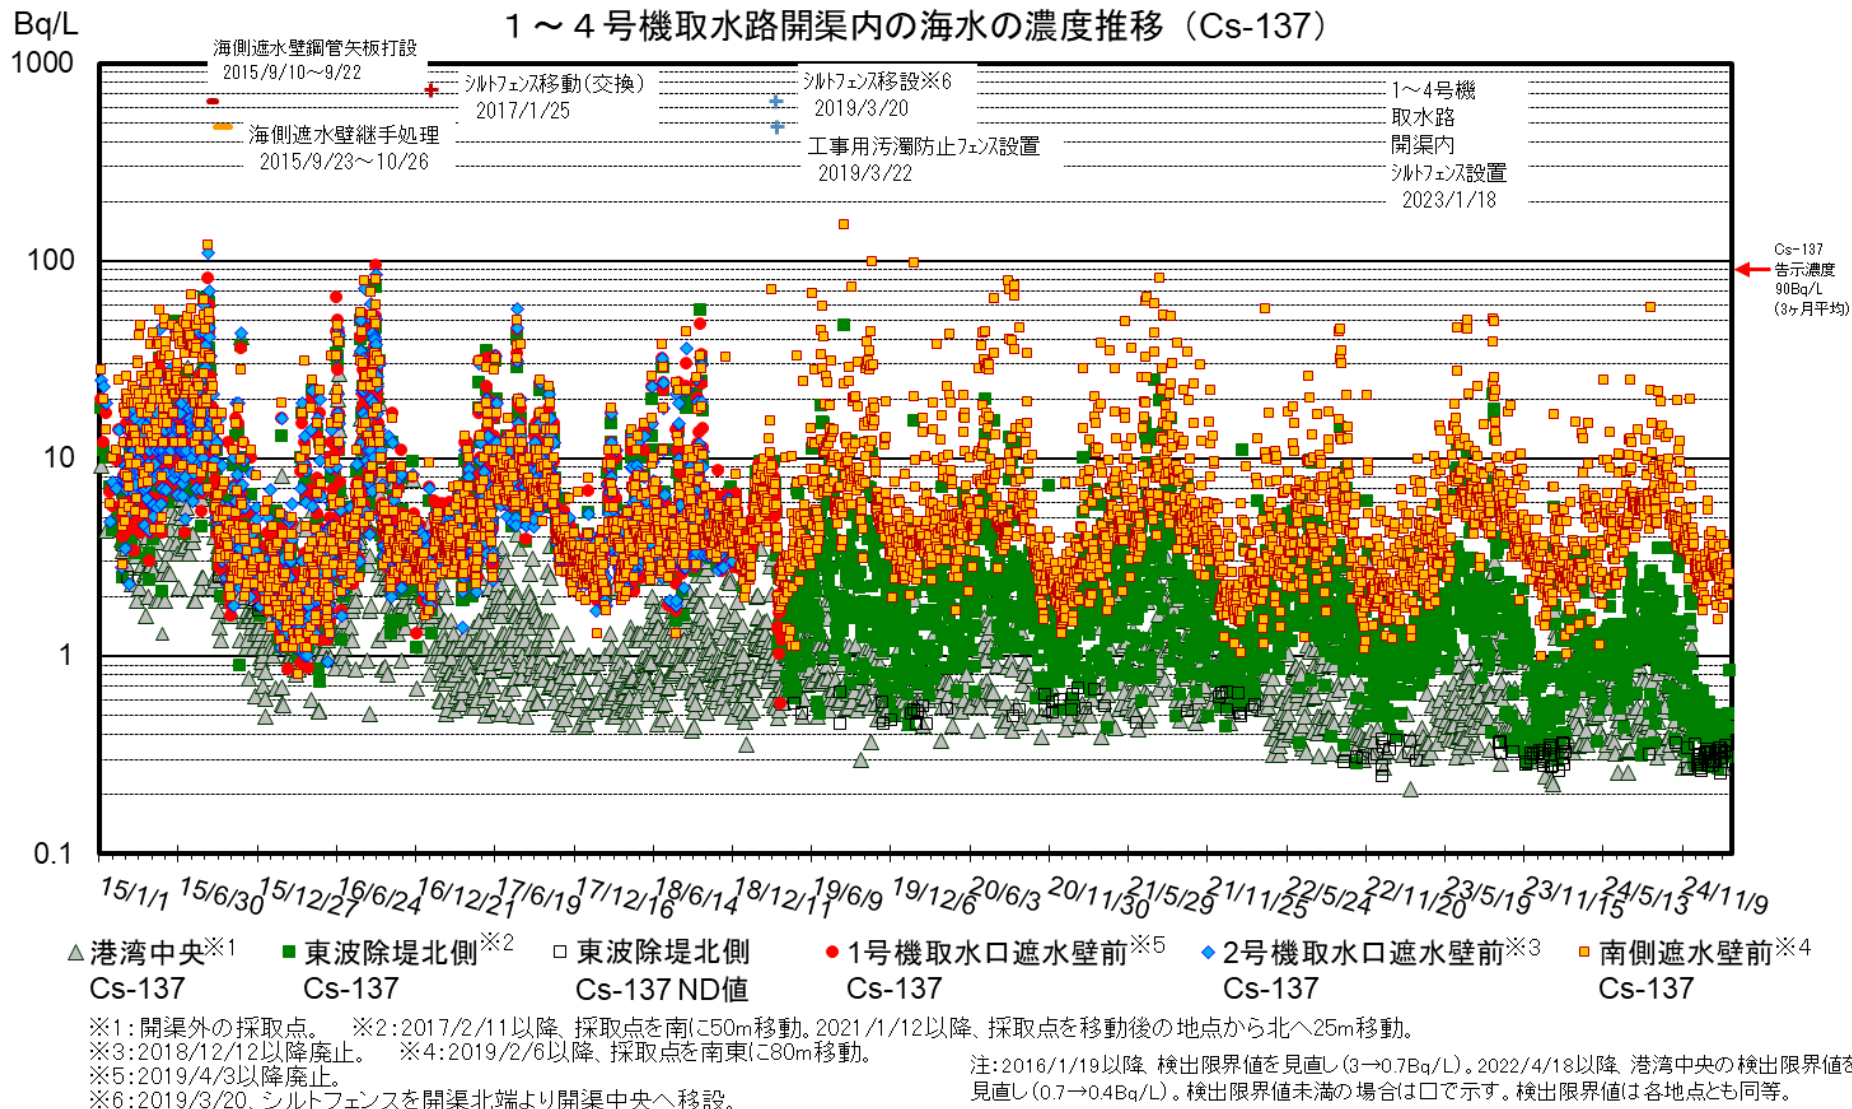
# 1～4号機取水路開渠内の海水の濃度推移（1/3）

- 告示濃度未満で推移しており、降雨時に一時的なCs-137濃度、Sr-90濃度の上昇が見られるが、長期的には低下傾向が見られる。
- 海側遮水壁鋼管矢板打設・継手処理の完了後、濃度の低下が見られる。
- メガフロート関連工事によりシルトフェンスを開渠中央へ移設した2019.3.20以降、Cs-137濃度について、南側遮水壁前が高め、東波除堤北側が低めで推移している。

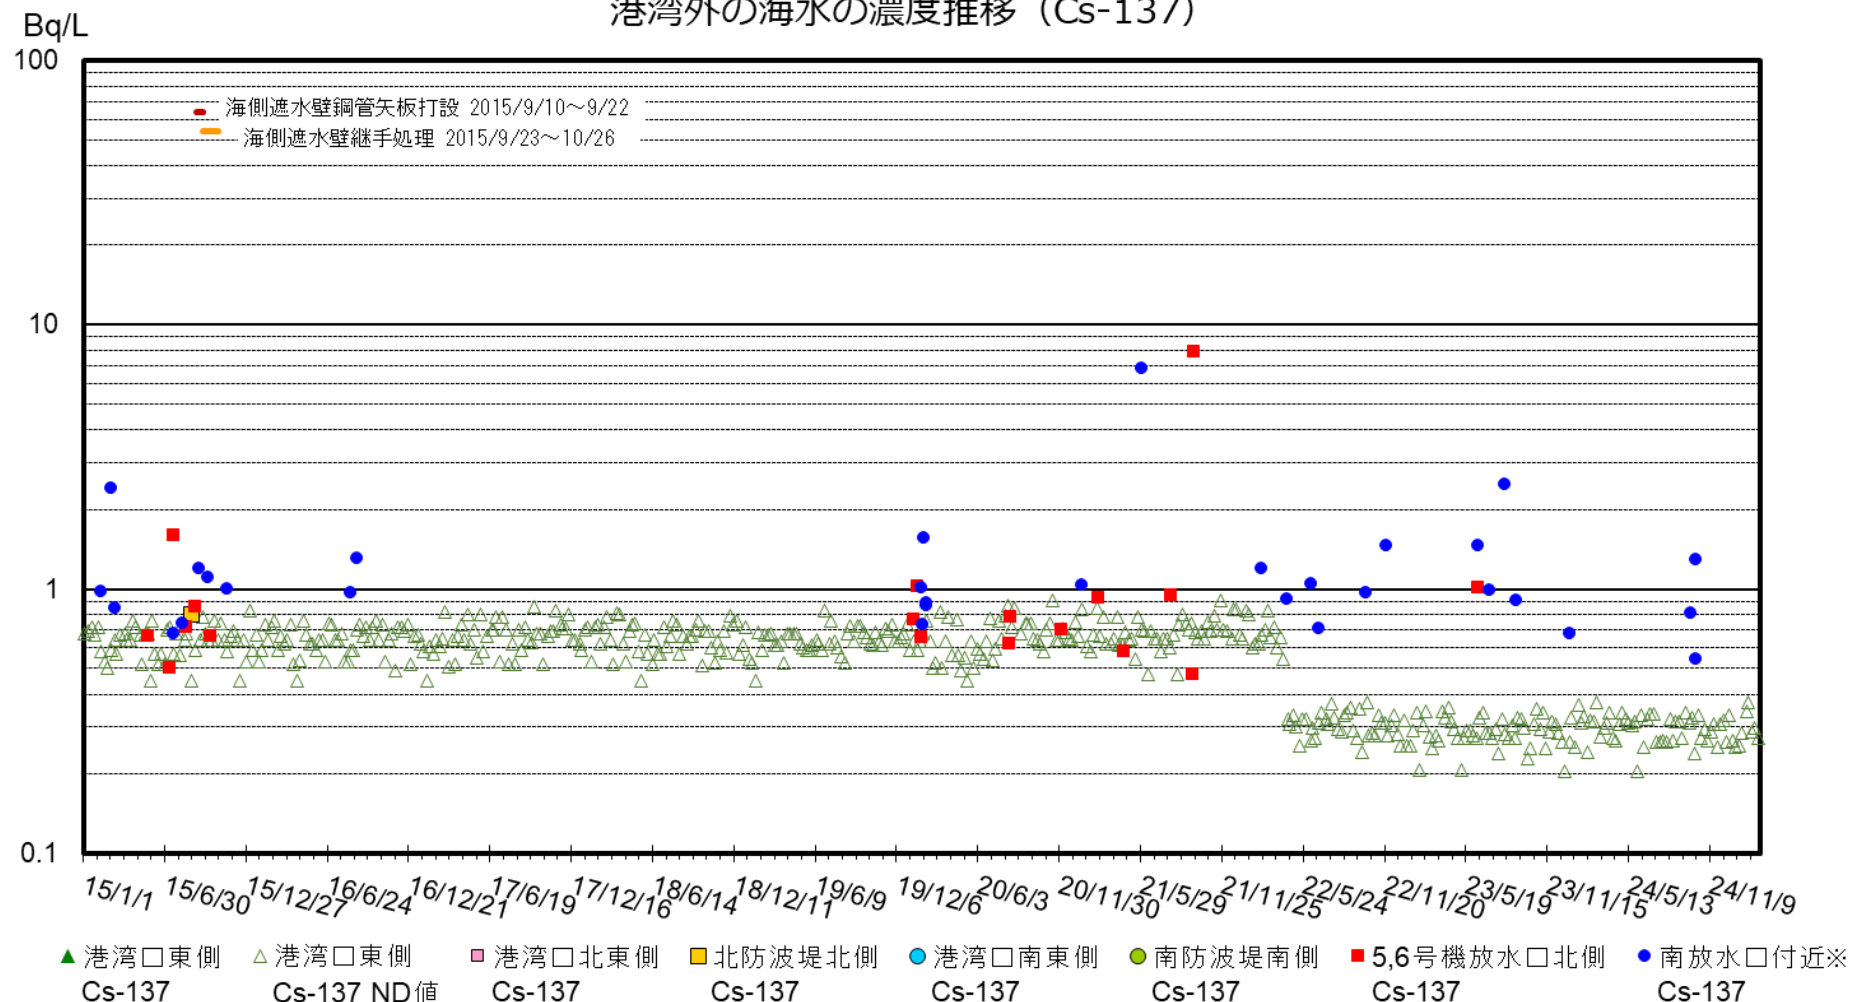
## 港湾外の海水の濃度推移 (Cs-137)

- 海側遮水壁鋼管矢板打設・継手処理の完了後、Cs-137濃度、Sr-90濃度の低下が見られ、低い濃度で推移している。
- Cs-137濃度は、5, 6号機放水口北側、南放水口付近で気象・海象等の影響により、一時的な上昇が観測される事がある。
- Sr-90濃度は、港湾外（南北放水口）で2021年度に変動が見られたが、気象・海象等による影響の可能性など引き続き傾向を注視していく。
- ALPS処理水の放出期間中は、放水口付近採取地点において、H-3濃度の上昇が確認されているが、海洋拡散シミュレーションの結果などから想定範囲内と考えている。
