# 1号機 FPC配管異材継手の調査結果について

2025年4月24日

東京電力ホールディングス株式会社

# 1.概要

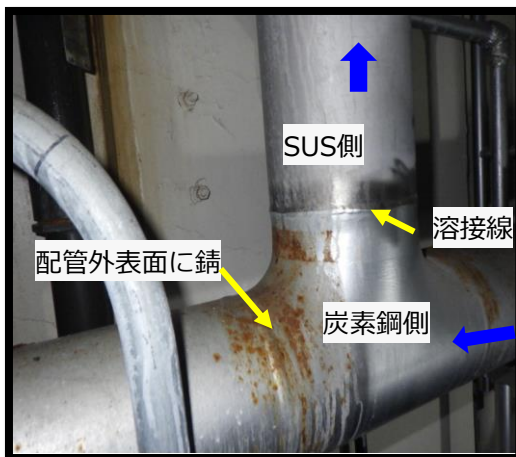
①ろ過脱塩器バイパスライン分岐配管

✓ 配管外観目視点検の結果、配管外表面には、錆は確認されたものの有意な腐食がないことを確認。

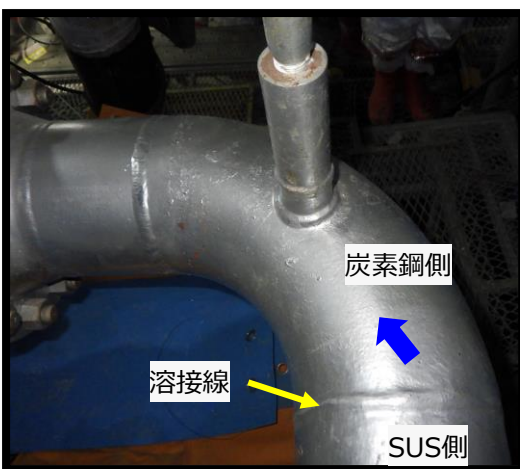
③FPC熱交換器(B)出口配管

✓ ③FPC熱交換器(B)出口配管エルボ部の肉厚測定結果にはバラツキがあり,公称肉厚7.1mmに対し,必要最小肉厚3.8mm(JSME規格)を下回る箇所が3/55ポイントあった。このため,配管内面の確認を実施した。

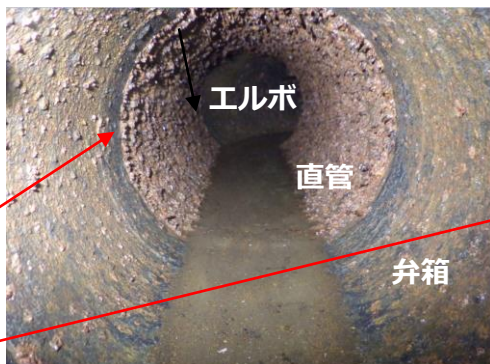
1 直管部(奥)と弁箱(手前)との境目

溶接線を境に鉄さびの付着状況に差異有り

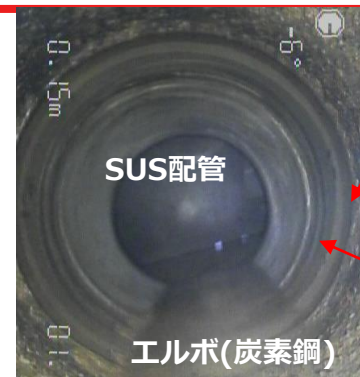
3 SUS側と炭素鋼の異材溶接部

SUS配管内面に錆は確認されなかった

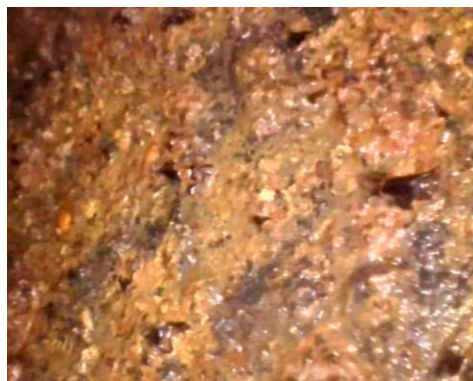
4 減肉傾向箇所Ⅰ(温度検出器の上流側)

肉厚測定結果において減肉傾向が確認された3箇所全てにおいて、鉄さびが確認されたものの著しい減肉は確認できなかった

- ✓ 減肉傾向が確認されたエルボ配管の肉厚測定および内表面観察確認結果に基づき、要因分析を行った結果、局部腐食が発生しているものと推定。(鉄さびの下部を確認できないため推定)

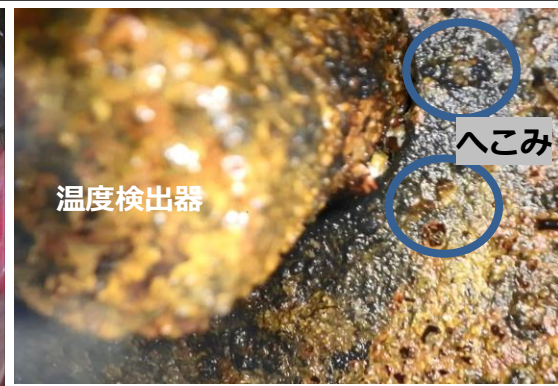
6 温度検出器(鞘管)の下流側

- ✓ 炭素鋼とSUSの異材溶接部の炭素鋼側近傍において、減肉傾向は確認できなかった。
- ✓ 配管内表面に鉄さびを確認。配管内表面に強固に密着し、剥離が困難な状況であった。
- ✓ 熱交換器(B)出口配管エルボ部の減肉傾向が確認された3箇所について、鉄さびが確認されたものの、外観上著しい減肉は確認できなかった。
- ✓ また、配管内表面全体においても著しい減肉箇所は確認できなかったが、一部にへこみ(温度検出器の下流側)が確認された。
- ✓ エルボ部、直管部、弁箱で溶接線を境に鉄さびの付着状況に相違があった。なお、熱交換器出口SUS配管の配管内表面には、鉄さびは確認されなかった。
- ✓ 熱交換器(B)出口弁下流側(T字配管)に、複数の大小のへこみを確認した。

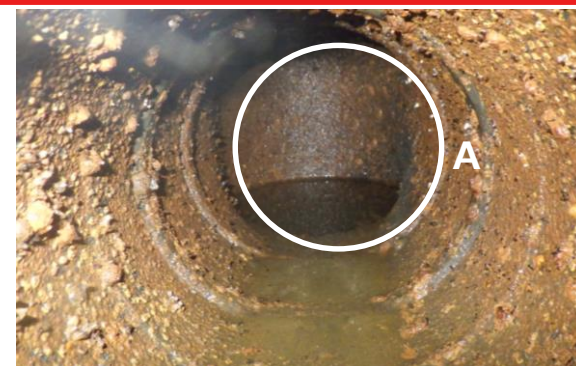
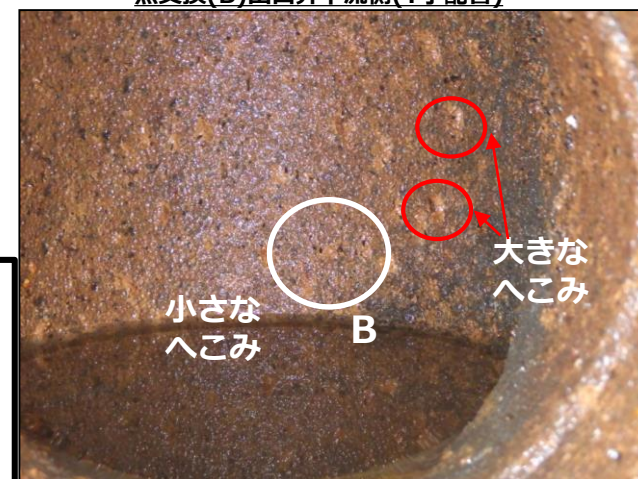
A拡大：熱交換(B)出口弁下流側(T字配管)

- ⑥FPC熱交換器(B)出口配管直管部・・・有意な減肉無し
- ⑦FPC熱交換器(B)出口弁下流側(T字配管)・・・内面に大小のへこみが確認されたものの必要最小肉厚を下回る減肉無し  
(肉厚測定結果最小値：4.9mm, 必要最小肉厚値3.8mm)

⑦ FPC熱交換器(B)出口弁下流側(T字配管)は内表面に大きなへこみが確認されたが,必要最小肉厚を下回る減肉無し

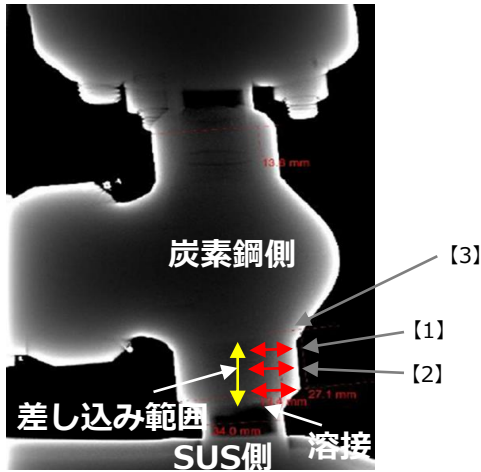
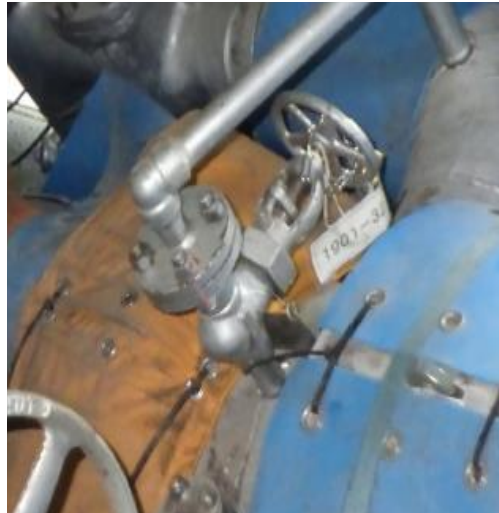
- ④FPC熱交換器(B)ベント配管はSUS配管(雄側)が炭素鋼の弁(雌側)に差し込まれており弁箱の端部で異材溶接されている。
- RTによる肉厚測定を行い、配管差し込み範囲(異材接触部)では有意な減肉は確認されず最小肉厚(JSME規格)4.0mmに対して、5.8mm以上あり問題無いことを確認した。

| 肉厚測定ポイント | 肉厚測定記録(単位mm) | 現場写真(配管磨き後) |
|---|---|---|
| <p>④FPC熱交換器(B)ベント配管</p> | <p>弁25A 必要最小肉厚：4.0mm</p> <p><u>【1】 7.4 mm</u></p> <p><u>【2】 7.4 mm</u></p> <p><u>【3】 5.8mm</u></p> <p>⇒異材接触箇所ではないが、③位置で減肉と思われる箇所を確認。弁使用時に流れに変化が生じ減肉しやすい箇所であり、流体によって減肉したものと思われる。現在当該箇所はほとんど使用していないため減肉が進行しているとは考えていない。</p> | |
