1号機RCW系の熱交換器(RCW-Hx)の線量低減に向けた  
RCW-Hx出口ヘッダ配管内滞留ガスパーシ作業の完了に  
ついて

2025年5月29日

東京電力ホールディングス株式会社

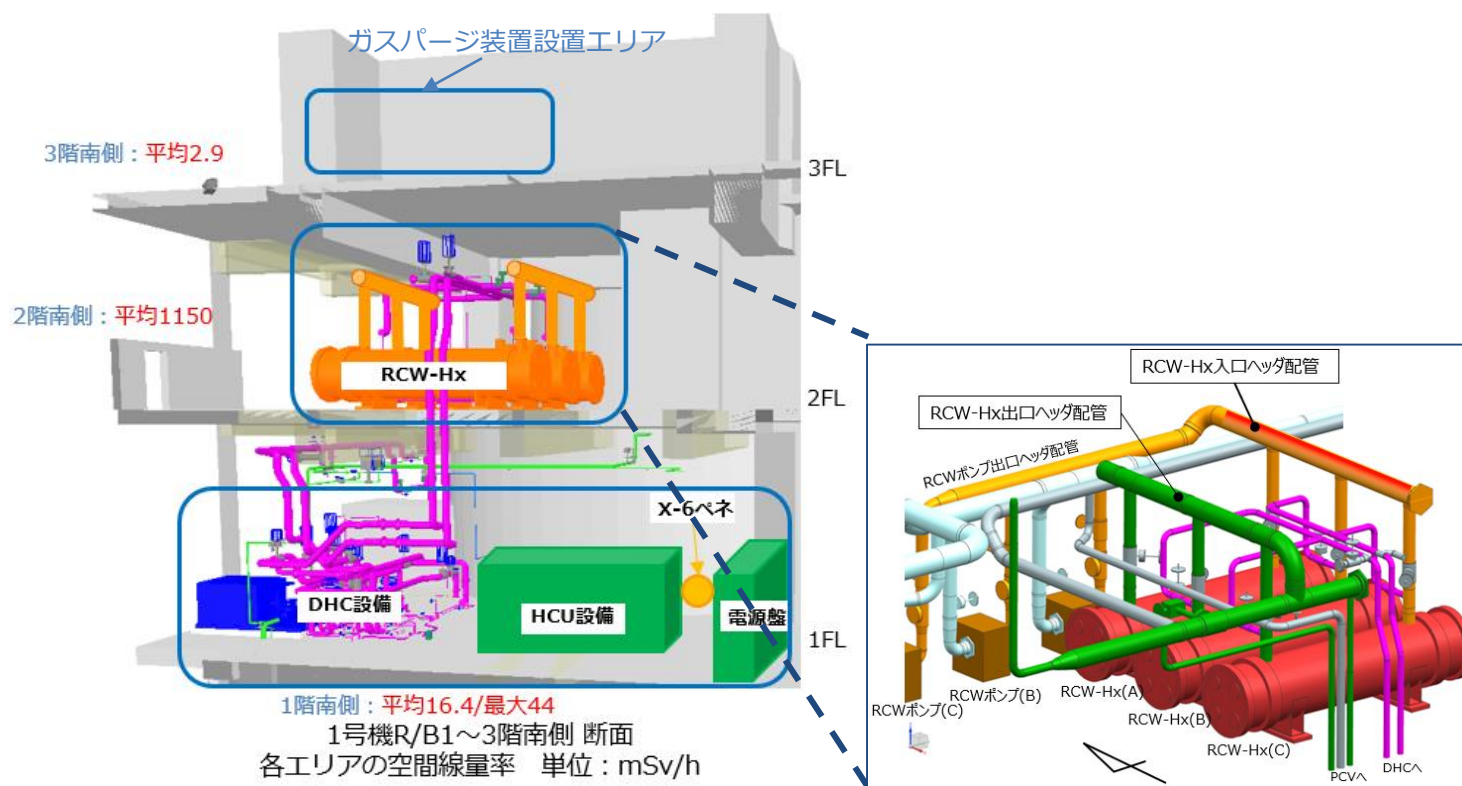
1号機RCW-Hx出口ヘッダ配管等の配置について

- RCW-Hx出口ヘッダ配管内の滞留ガスを採取・分析した結果、水素(19%)を検出したため、当該配管のガスパーズ作業を3月28日から実施。
  - ガスパーズ作業により配管内の水素濃度が十分低下したことを確認したことから、配管内に水素が再滞留することを防ぐため、5月15日に配管の機械穿孔作業(大気開放)を実施。機械穿孔作業後のダストモニタおよびPCVパラメータ等に異常がないことを確認。
  - 5月16日に配管内の状況確認のため、穿孔箇所からカメラを挿入した結果、入口ヘッダ配管内で確認されたような堆積物等は確認されなかった。また配管内の水素濃度は0%であることを確認。
- なお、穿孔箇所については、異物混入防止のためのカバーを設置（水素ガスが溜まらないよう大気開放が可能な構造）。

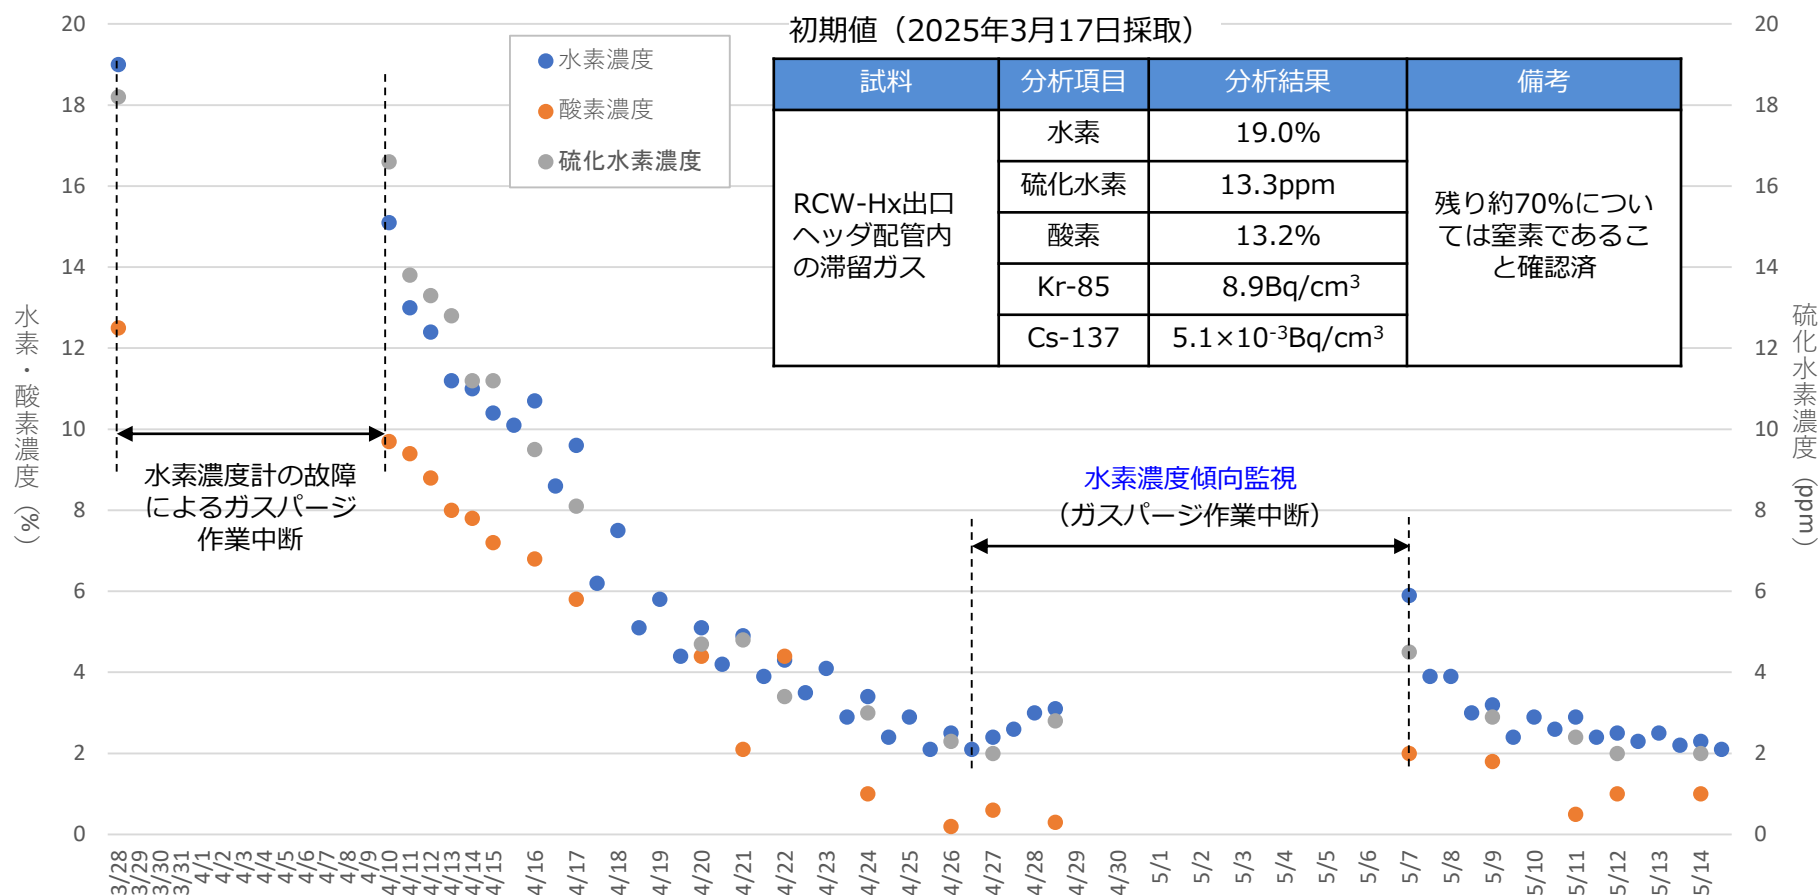
- RCW-Hx出口ヘッダ配管のガスパージ作業中の水素濃度等の推移を以下に示す。
- ガスパージ作業を停止する夜間において、配管内の水素濃度がやや増加する傾向を、RCW-Hx入口ヘッダ配管のガスパージ作業と同様に確認したため、計画的にガスパージを中断(4月27日~5月6日)し、配管の機械穿孔に要する期間に想定される水素濃度の増加傾向を、機械穿孔を行う前に確認。
- 5月14日、配管内の水素濃度が十分低減し、機械穿孔中に配管内の水素濃度が可燃限界(4%)に達することはないと判断したため、5月15日に配管の大気開放を目的とした機械穿孔を実施。5月16日に配管内の水素濃度が0%であることを確認。

※3/28,4/10~4/14 : 作業開始時のみ水素濃度を測定

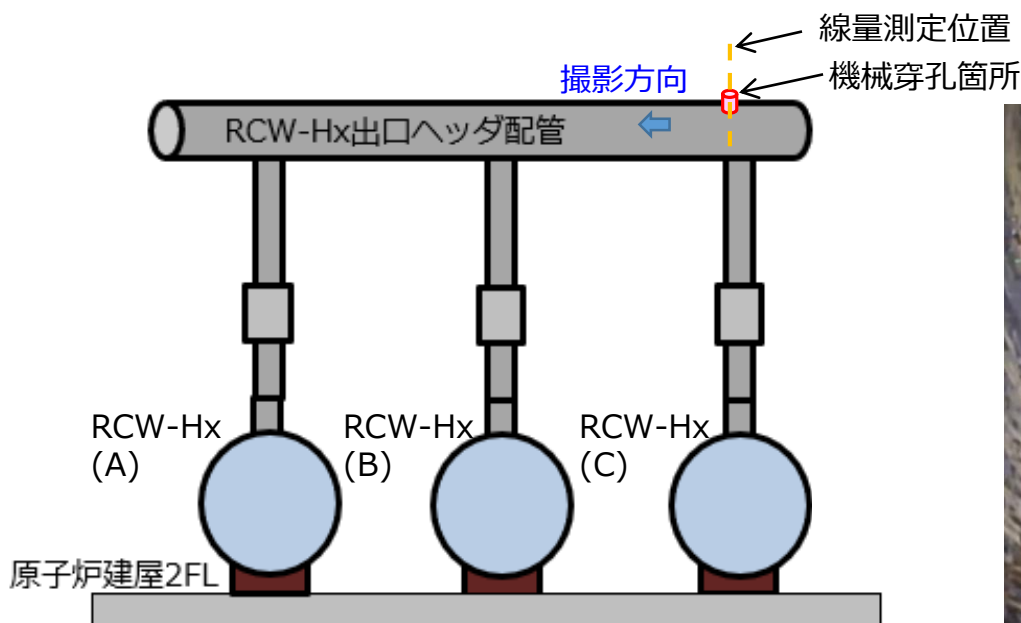
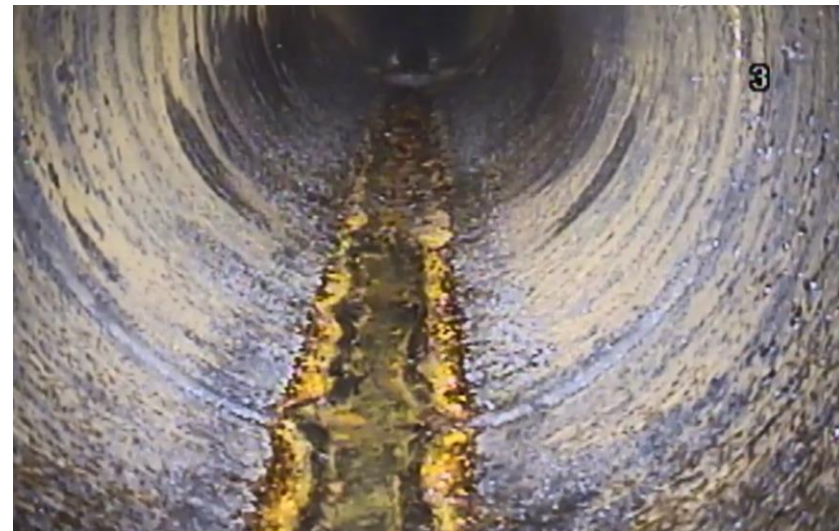
配管内部の写真

- 5月16日に配管内の状況確認のため、機械穿孔箇所からカメラを挿入した結果、入口ヘッダ配管で見られたような堆積物等は確認されなかった。配管底部の水(跡)は、機械穿孔で用いた水によるものと推定。
  - 出口ヘッダ配管内の空間線量については、RCW-Hx(C)縦管直上付近で測定し、配管内上部で約85mSv/h、配管内底部表面で約350mSv/hを確認。また、配管内のスミアを採取しており、分析を実施中。
- (参考：入口ヘッダ配管内の空間線量は約50~75mSv/h、入口ヘッダ配管におけるRCW-Hx(B)と(C)の間で測定。)

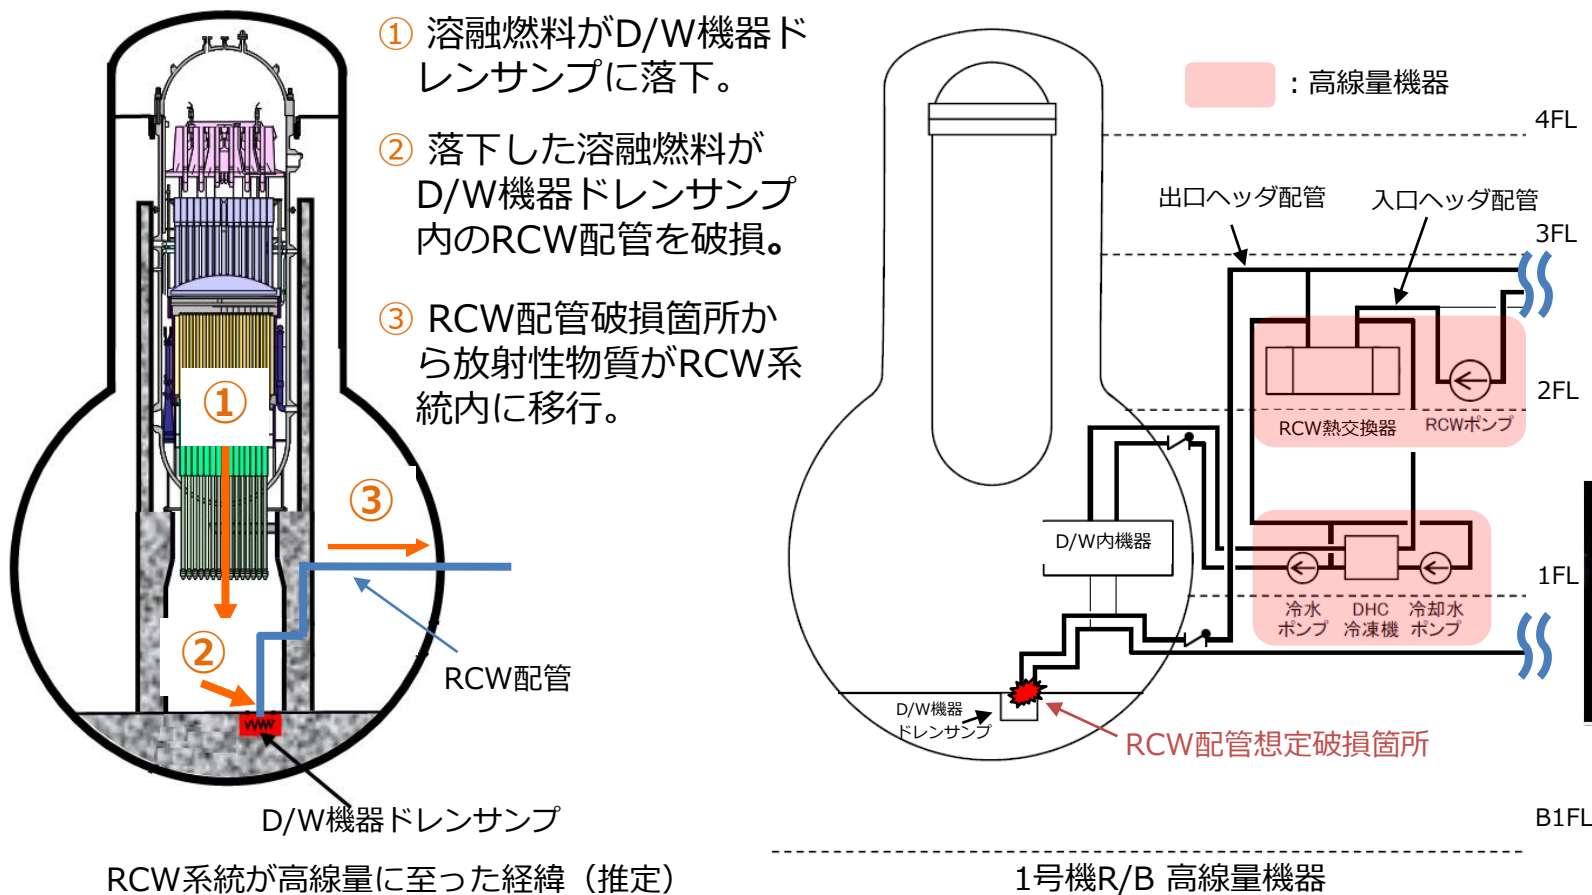
DHC設備ガンマカメラ測定画像

- 1号機RCW系統は、事故時にD/W機器ドレンサンプを冷却するRCW配管が破損したことで、放射性物質がRCW配管内に移行し、高線量化したと推定されている。

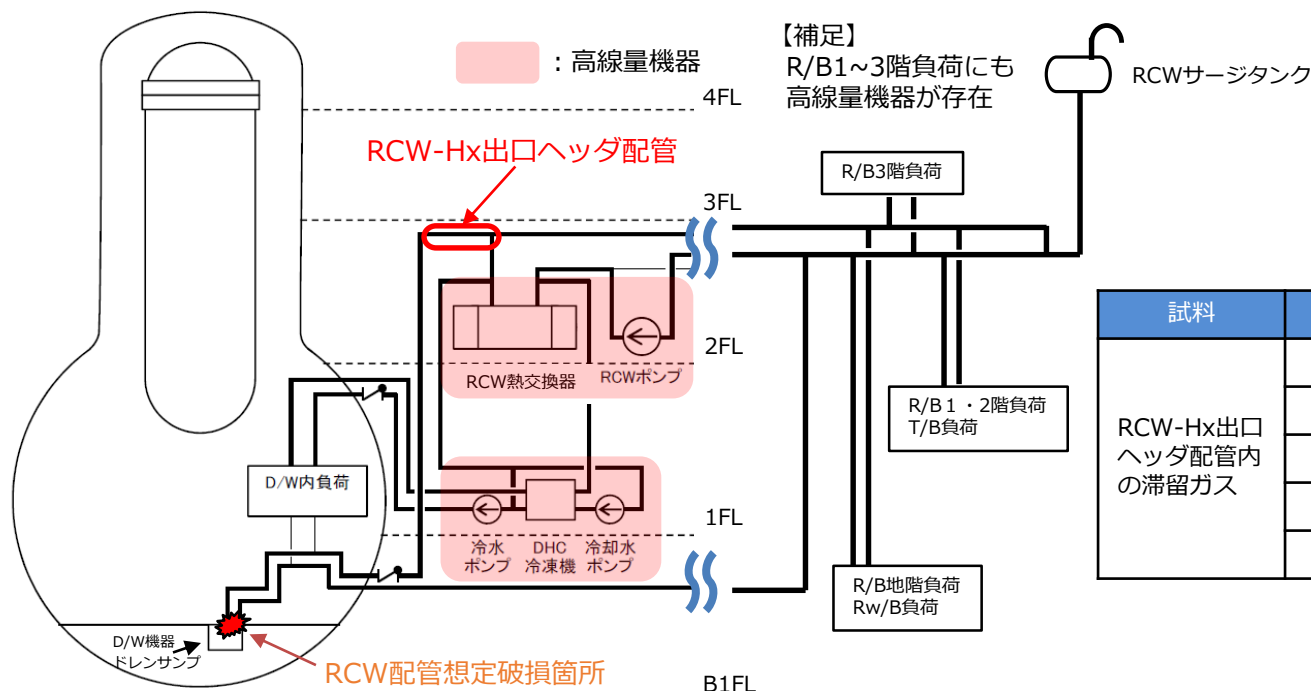
RCW-Hx出口ヘッダ配管周りの概略構成を以下に示す。出口ヘッダ配管へのガス流入・滞留の推定要因として、以下のことが考えられる。

| 試料 | 分析項目 | 分析結果 | 備考 |
|---|---|---|---|
| RCW-Hx出口ヘッダ配管内の滞留ガス | 水素 | 19.0% | 残り約70%については窒素であること確認済 |

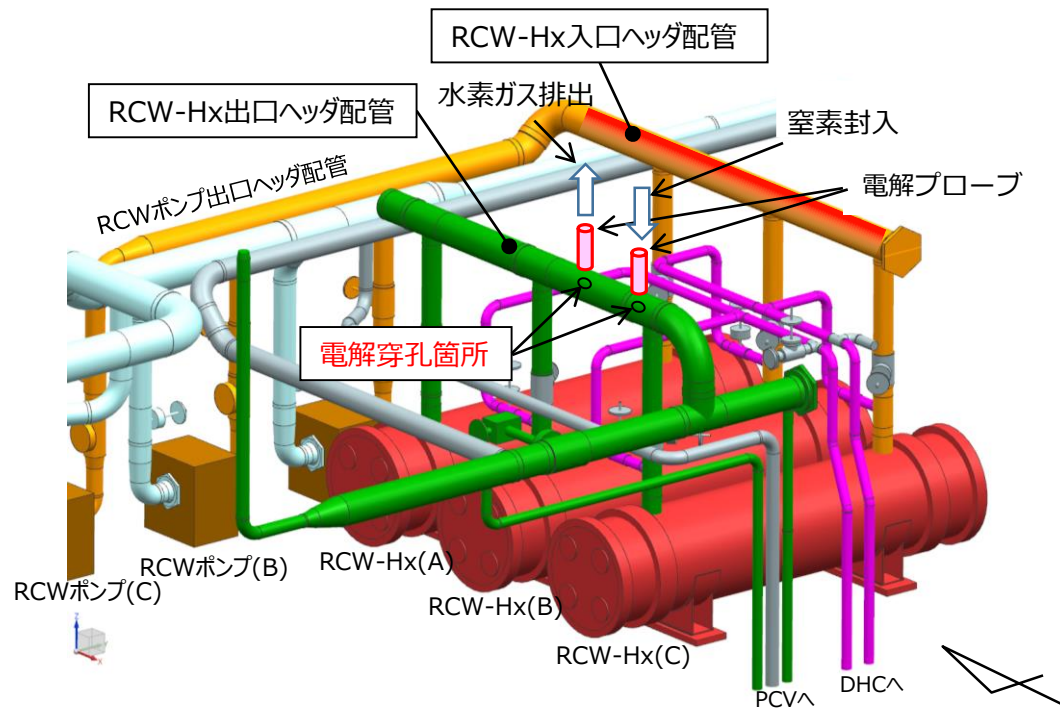
- RCW-Hx出口ヘッダ配管の滞留ガスパーシ作業において、入口ヘッダ配管作業と同様にガスパーシ作業の停止中の水素濃度増加を確認。
- 当該配管は長く、窒素の封入箇所・水素ガスの放出箇所がそれぞれ1箇所(Φ約2mm相当の貫通)であり、窒素による希釈・攪拌が配管奥部まで広がるのが難しかったことによるものと推定。

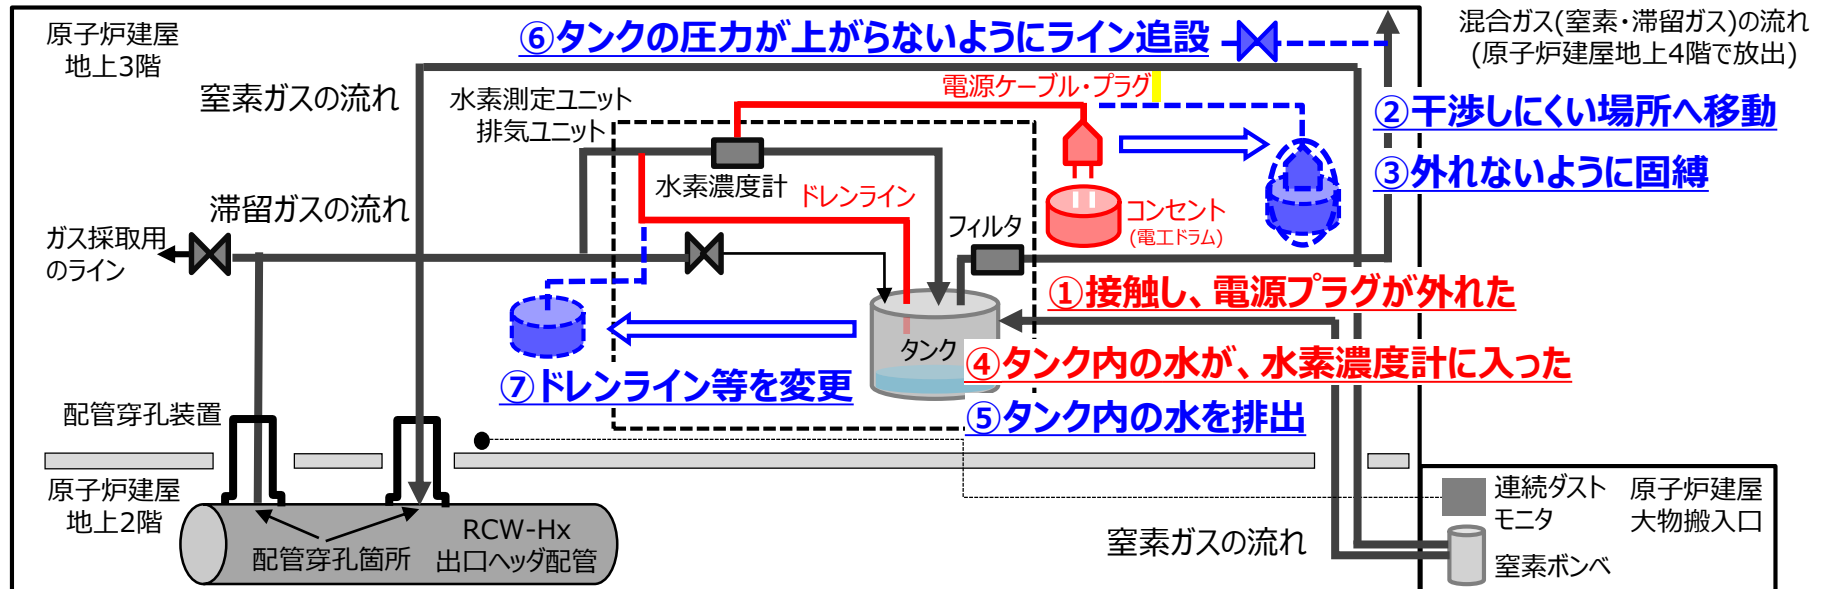
- ✓ 推定原因：誤って電源ケーブルに接触し、電源プラグがコンセント(電工ドラム)から外れた-①
- ✓ 対策：電工ドラム等を作業と干渉しにくい場所へ移動-②  
電源プラグが電工ドラムから外れないように固縛-③

- ✓ 推定原因：タンクの圧力※<sup>1</sup>が上がった際、タンク内の水※<sup>2</sup>がドレンライン等を通じて水素濃度計※<sup>3</sup>に入った-④
- ✓ 対策：タンク内の水を排出-⑤  
タンクの圧力が上がらないようにタンク後段にガス採取用ラインを追加で設置-⑥  
ドレン専用のタンクを用意し、ドレンラインを変更-⑦

※1：パージ放出口側の水素濃度を確認する作業の際、一時的に、放出口側のラインが閉塞されるため、タンクの圧力が上がる。

※2：出口ヘッダ配管の孔開け作業(電解穿孔)用の電解液と、パージ以降に発生した可能性があるドレン水が混合した水。
