福島第一原子力発電所事故調査 中長期計画の取り組み状況

2025年7月31日

東京電力ホールディングス株式会社

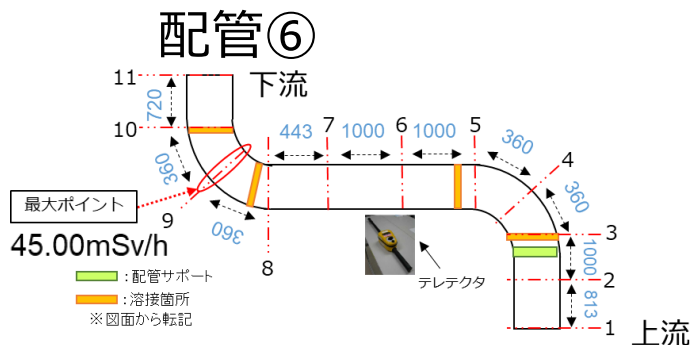
- 線量測定結果 (最大値) : 配管⑥ 45.00mSv/h
配管⑦ 16.00mSv/h
配管⑧ 35.80mSv/h

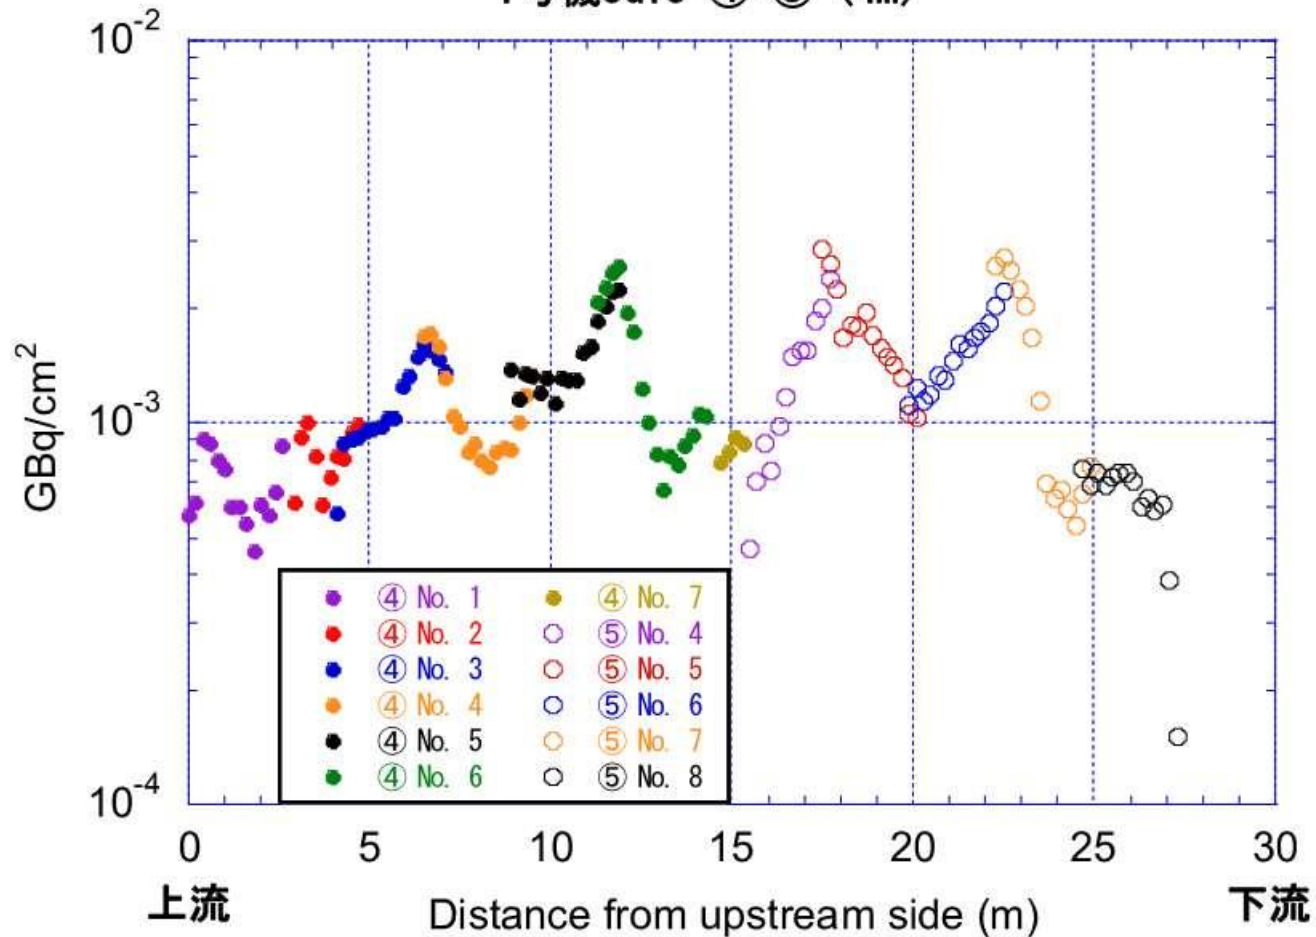
7. ^{137}Cs 汚染密度分布(軸方向)の傾向

- ✓ 約5 mごとに汚染密度のピークが見られる。
(要因として考えられる事項)
 - 配管内側の構造 (溶接部、特異な構造等)
 - 事故時に配管内に流れた流体の流動形式

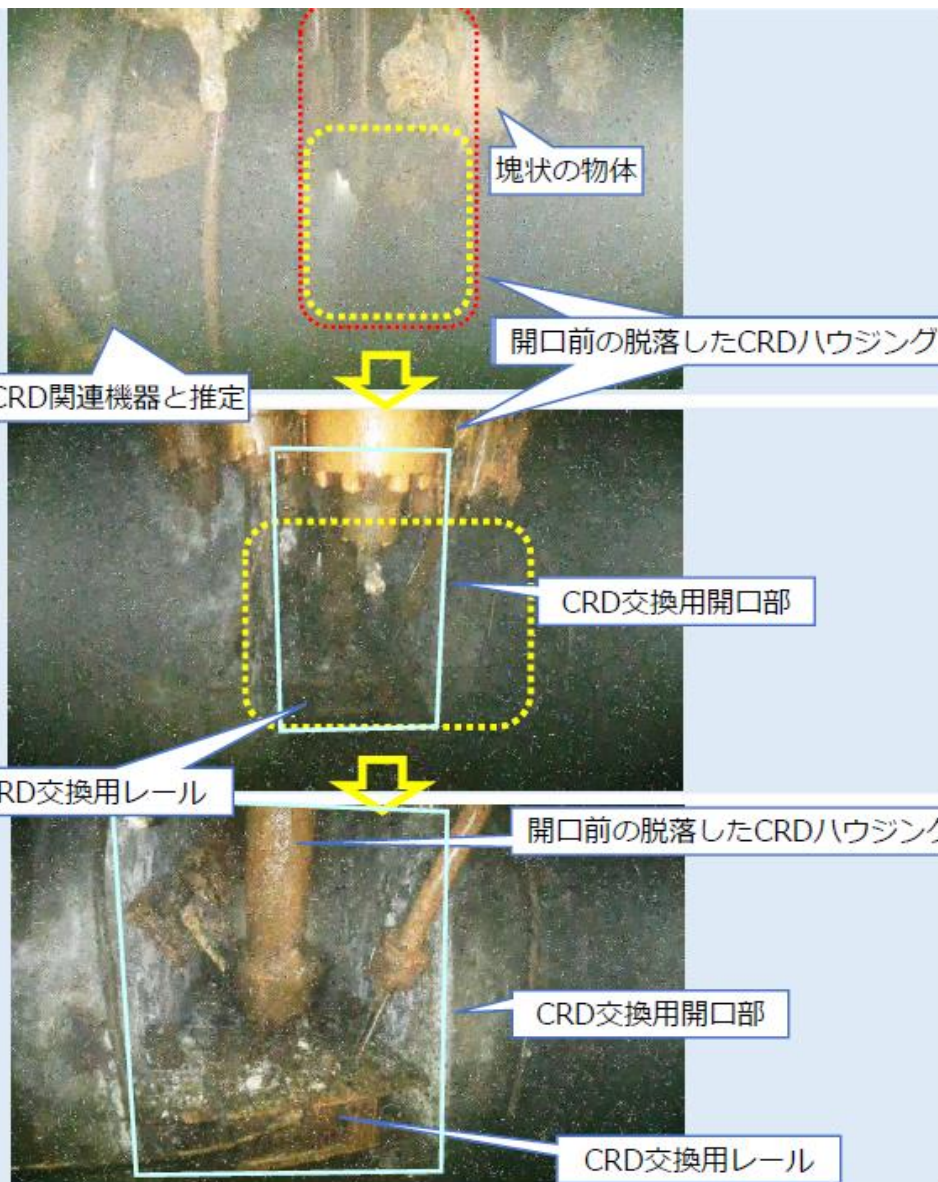
- 写真②：写真①の黄色点線枠の写真。脱落したCRDハウジングは1つではなく、複数のCRD関連機器がまとまって脱落している。

- 写真③：写真②の黄色点線枠の写真。脱落したCRDハウジングの下部はCRD交換用レールの上に落下していると推定。

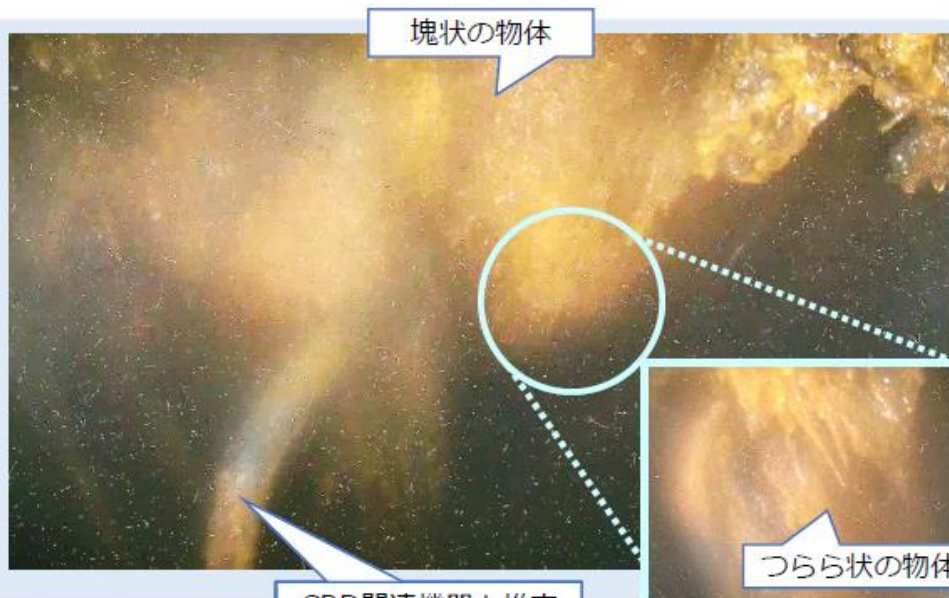
- 写真①：CRD交換用開口部付近の脱落しているCRDハウジングの上部の塊状の物体。塊状の物体の中にはつらら状になっている部位がある。上部に集中して固まっていることから、上方より移行してきたものと推定。

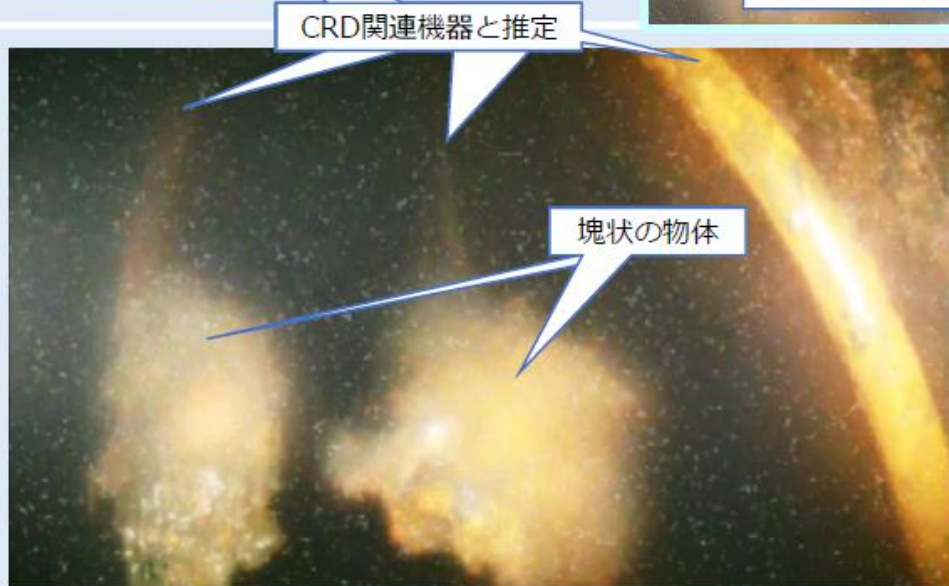
- 写真②：CRD交換用開口部付近の脱落しているCRDハウジングよりもベデスタル内側にある塊状の物体。CRD関連機器にぶら下がるように固まっている。写真①と同様に、上方より移行してきたものと推定。

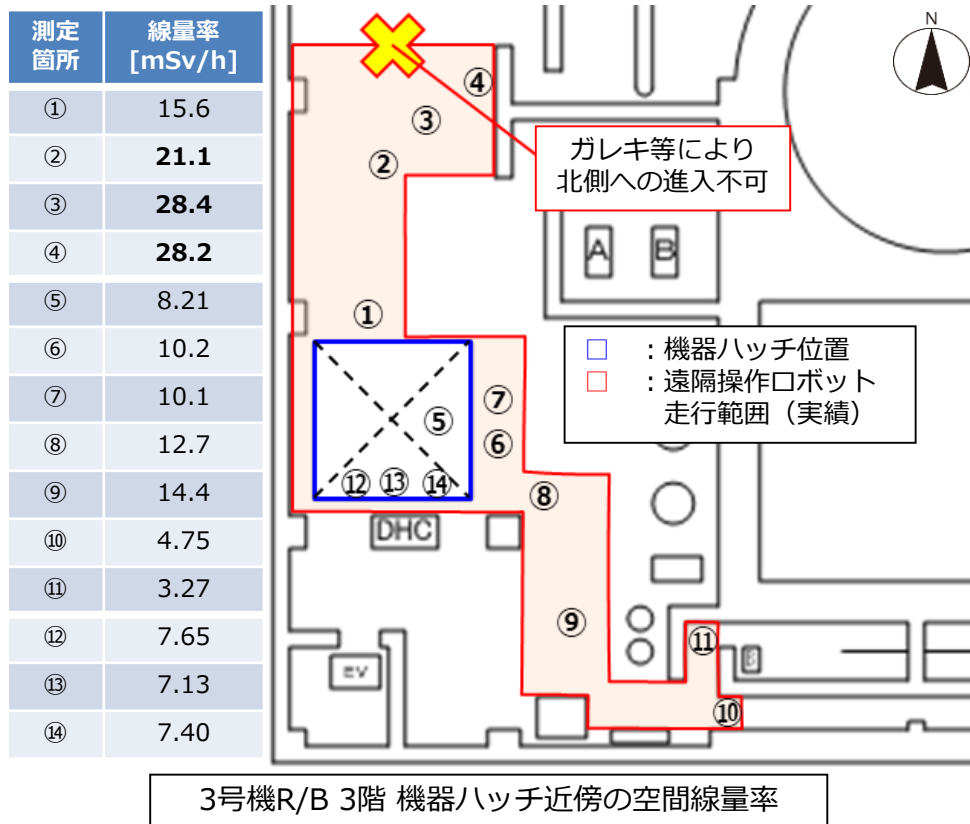
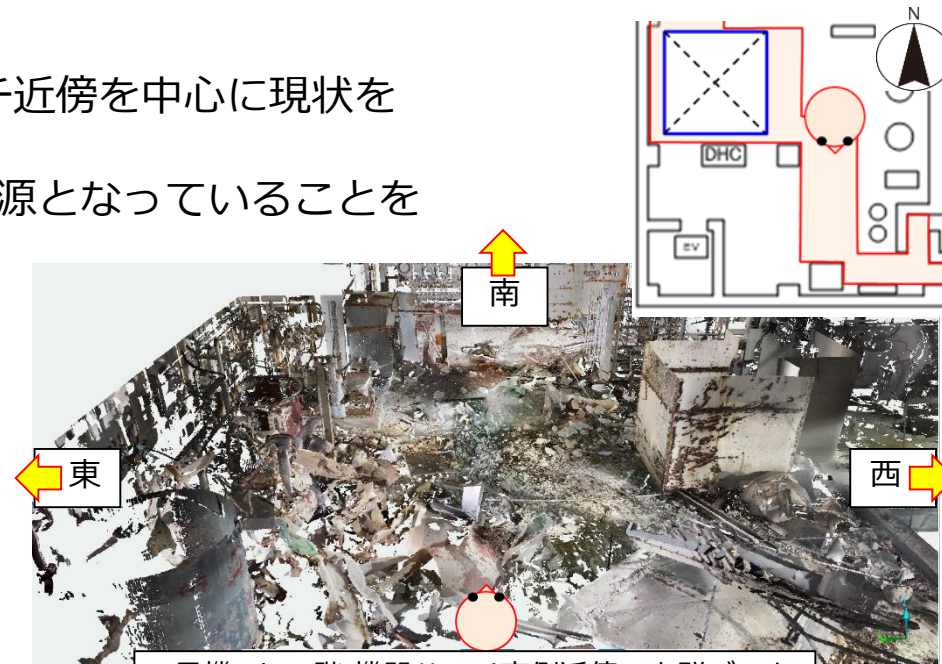
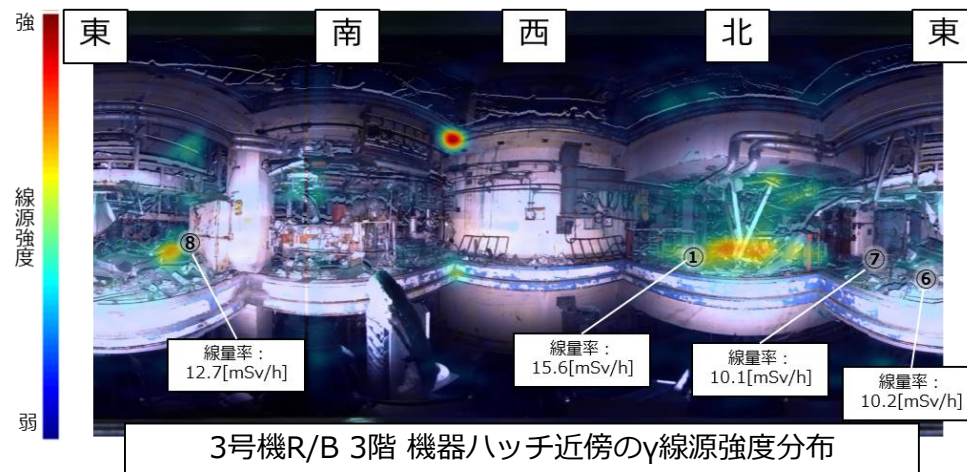
- 3号機R/B内において、2～4階の南西機器ハッチ近傍を中心に現状を確認し、事故の痕跡を留める場所の情報を取得。
- 2～4階において、床付近のガレキ周辺が主な線源となっていることを確認。

※画像内における線源強度の最大値（赤色）を基準とし、最大値の10%（青色）までの強度分布を相対的に表示。

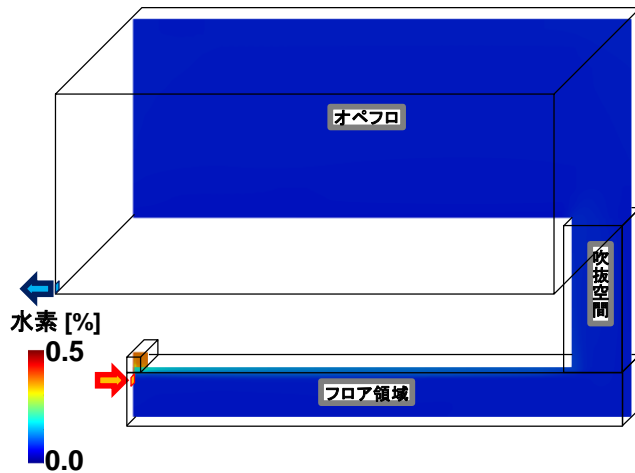
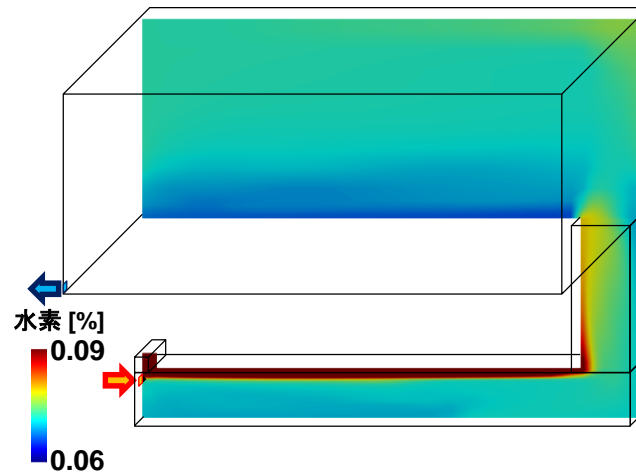
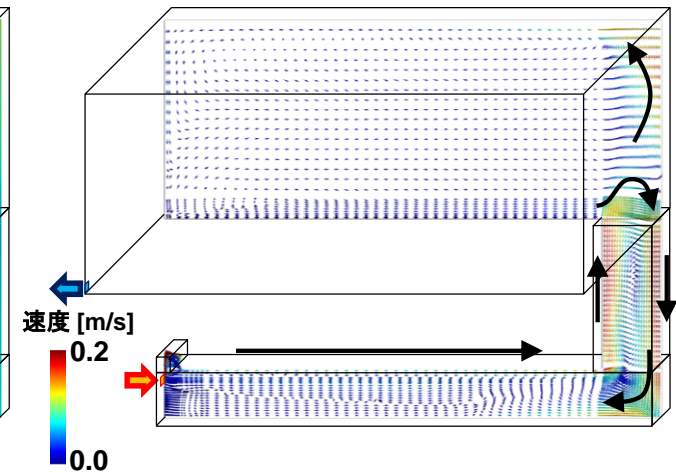
➤ GOTHIC解析モデル体系において漏洩した水素の滞留・拡散挙動の傾向を確認

- ✓ 漏洩した水素は浮力により天井窪み内に流入し下層階フロアの天井に沿って吹抜空間へ移行
- ✓ 吹抜空間内において水素を含む低密度気体による自然対流の生成
- ✓ 下層階フロアの水素濃度が建屋内の気体循環により希釈される傾向

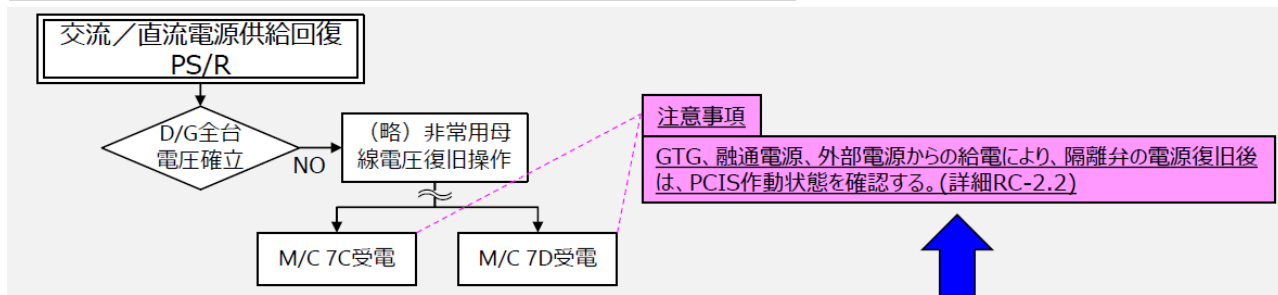
EOPにおけるPS/R「交流／直流電源供給回復」手順書フロー概要

1 F 1号炉においてR C W配管やR C Wサージタンクの高線量汚染が確認されており、落下した溶融燃料が格納容器ペDESTAL内にあるR C W配管を損傷し、放射性物質等のリークパスを形成したことが推定されている。

この知見を踏まえ、隔離弁の電源復旧後はペDESTAL配管損傷による放射性物質の系外放出防止のため、R P V破損前までにP C V内側・外側隔離弁（P C I S）の作動状態を確認すること。

RC「スクラム」のフローとのリンクをとり、PCISの作動状態の確認を強化する手順とした
