# 3号機 PCV内部気中部調査(マイクロドローン調査)について

2025年9月25日

東京電力ホールディングス株式会社

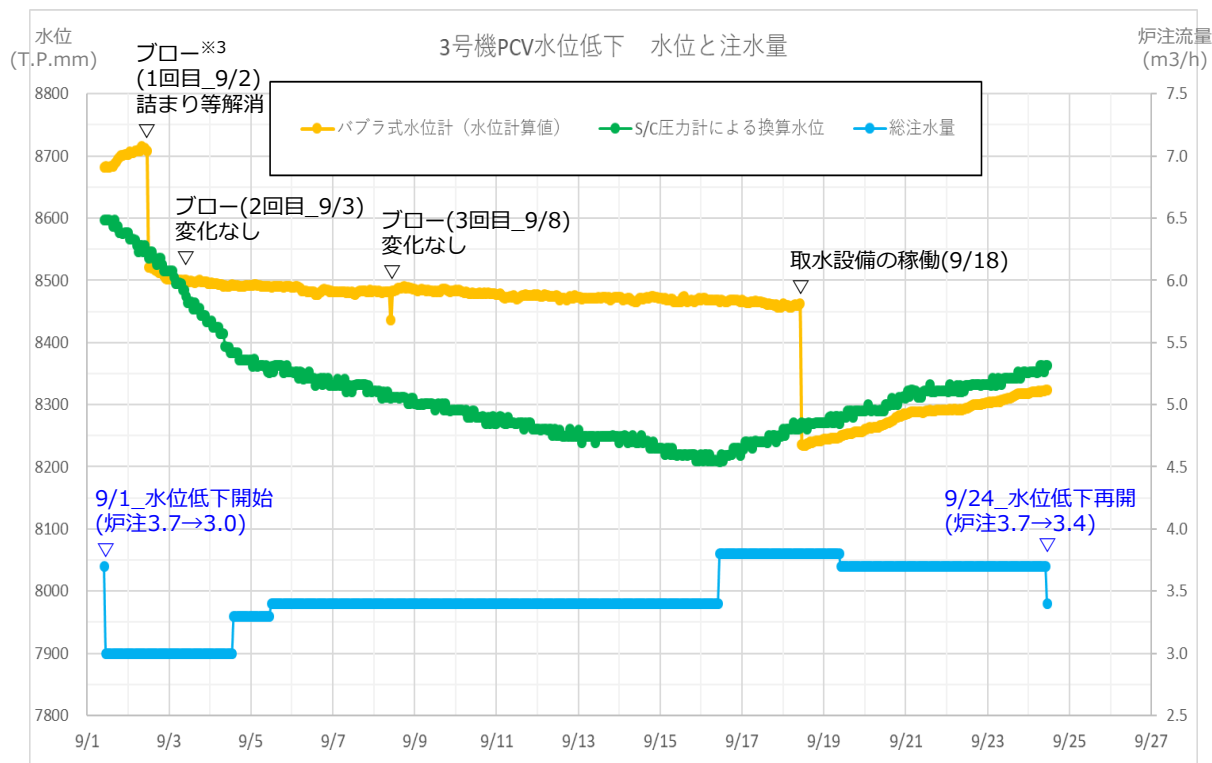
- 9月1日に炉注水量低減によるPCV水位低下を開始したが、新PCV水位計（バブラ式水位計）※1の指示値がPCV水位を正確に測定していないと判断し、9月16日にPCV水位低下を立ち止まり、接点式水位計／温度計の付近（T.P 8264付近）で水位を維持。なお、水位計としては適正に動作しており、計器の故障ではない。
- 9月18日、バブラ式水位計を設置しているRHR配管とPCVの連通性を高めるための作業（取水設備の稼働）を行った結果、バブラ式水位計の指示値はPCV水位と同等となり、RHR配管とPCVの連通を確認したことから、9月24日から水位低下を再開
- なお、同様の事象が確認された場合であっても、PCV水位は、バブラ式水位計だけではなく、S/C圧力計による換算水位※2でも監視することが可能であるため、目標水位までの水位低下は継続して行う計画

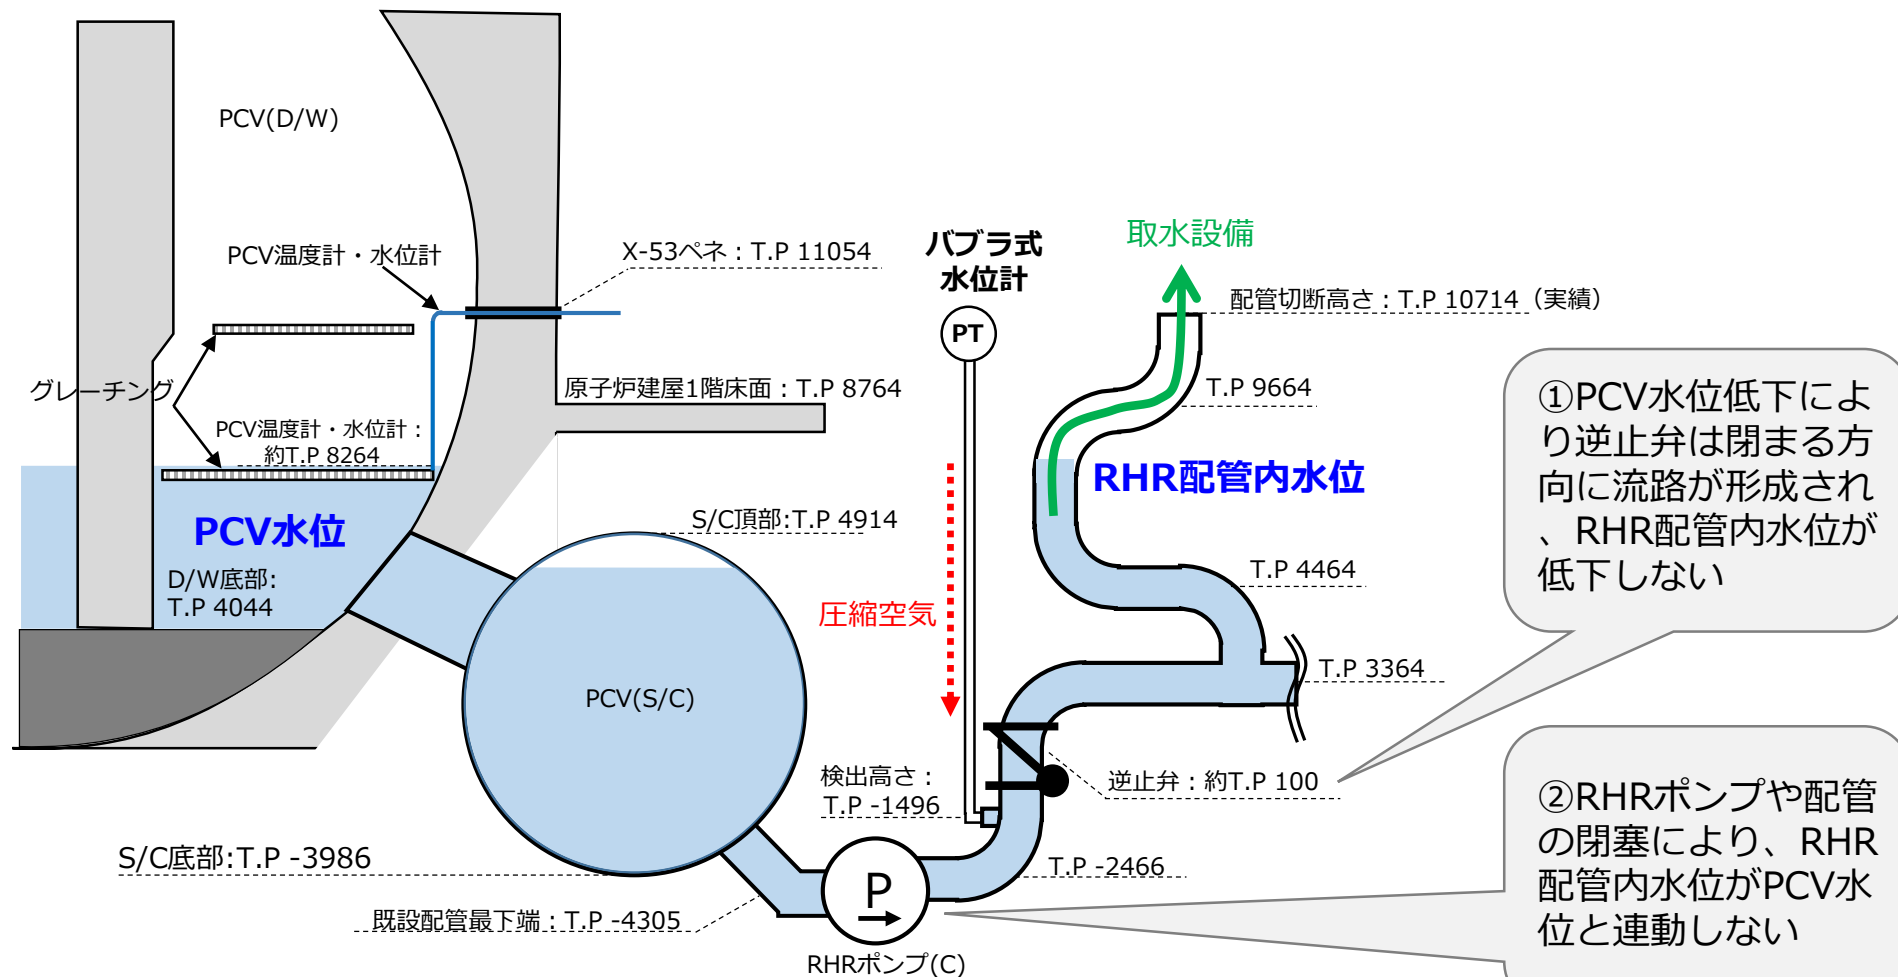
バブラ式水位計の構成イメージ

- バブラ式水位計がPCV水位を正確に測定していない状況について、PCV水位とRHR配管内水位が連動していない状況が想定される
- 双方の水位が連動しない原因としては、RHR系統の機器構成による影響（①RHRポンプ出口逆止弁の位置関係による影響や②RHRポンプ、配管の閉塞影響）が考えられる

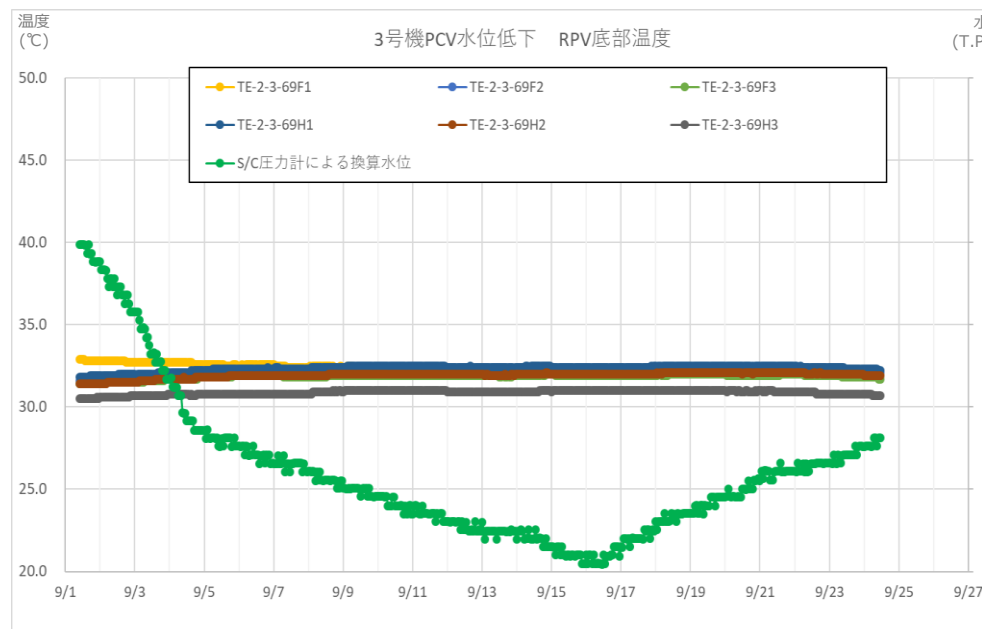
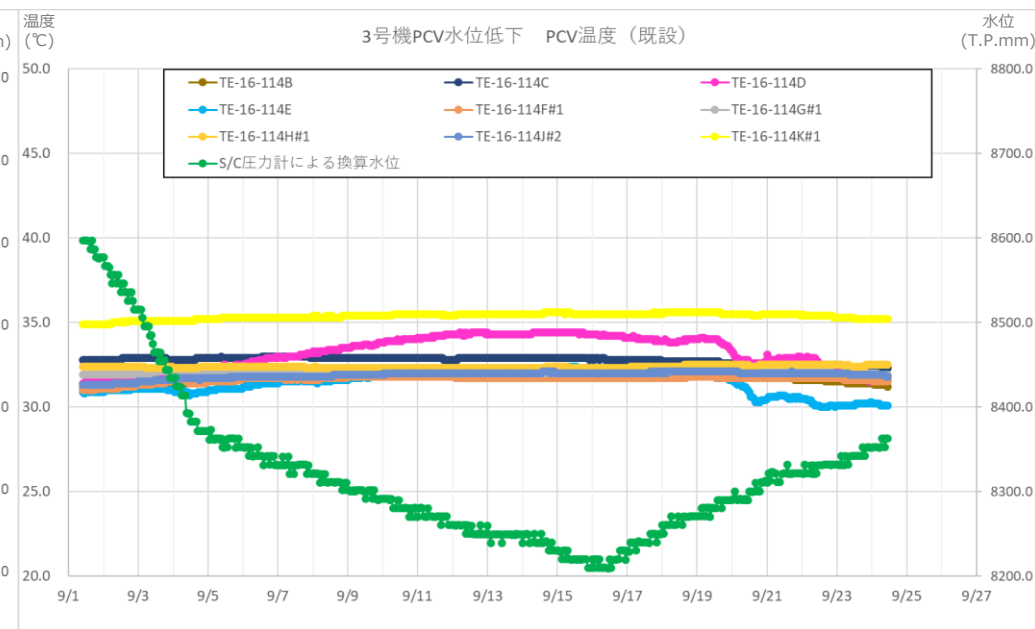
- PCV水位低下に伴いRPV／ PCV温度計の指示値が変化する可能性が高いことから、約T.P 8000の水位にホールドポイントを設け、変化が確認された場合は必要に応じて予め定めたフローに基づき、温度計の信頼性評価を行う計画
- 9月24日時点において、一部の温度計の指示値に数℃程度の変化を確認。引き続き、監視を継続していく

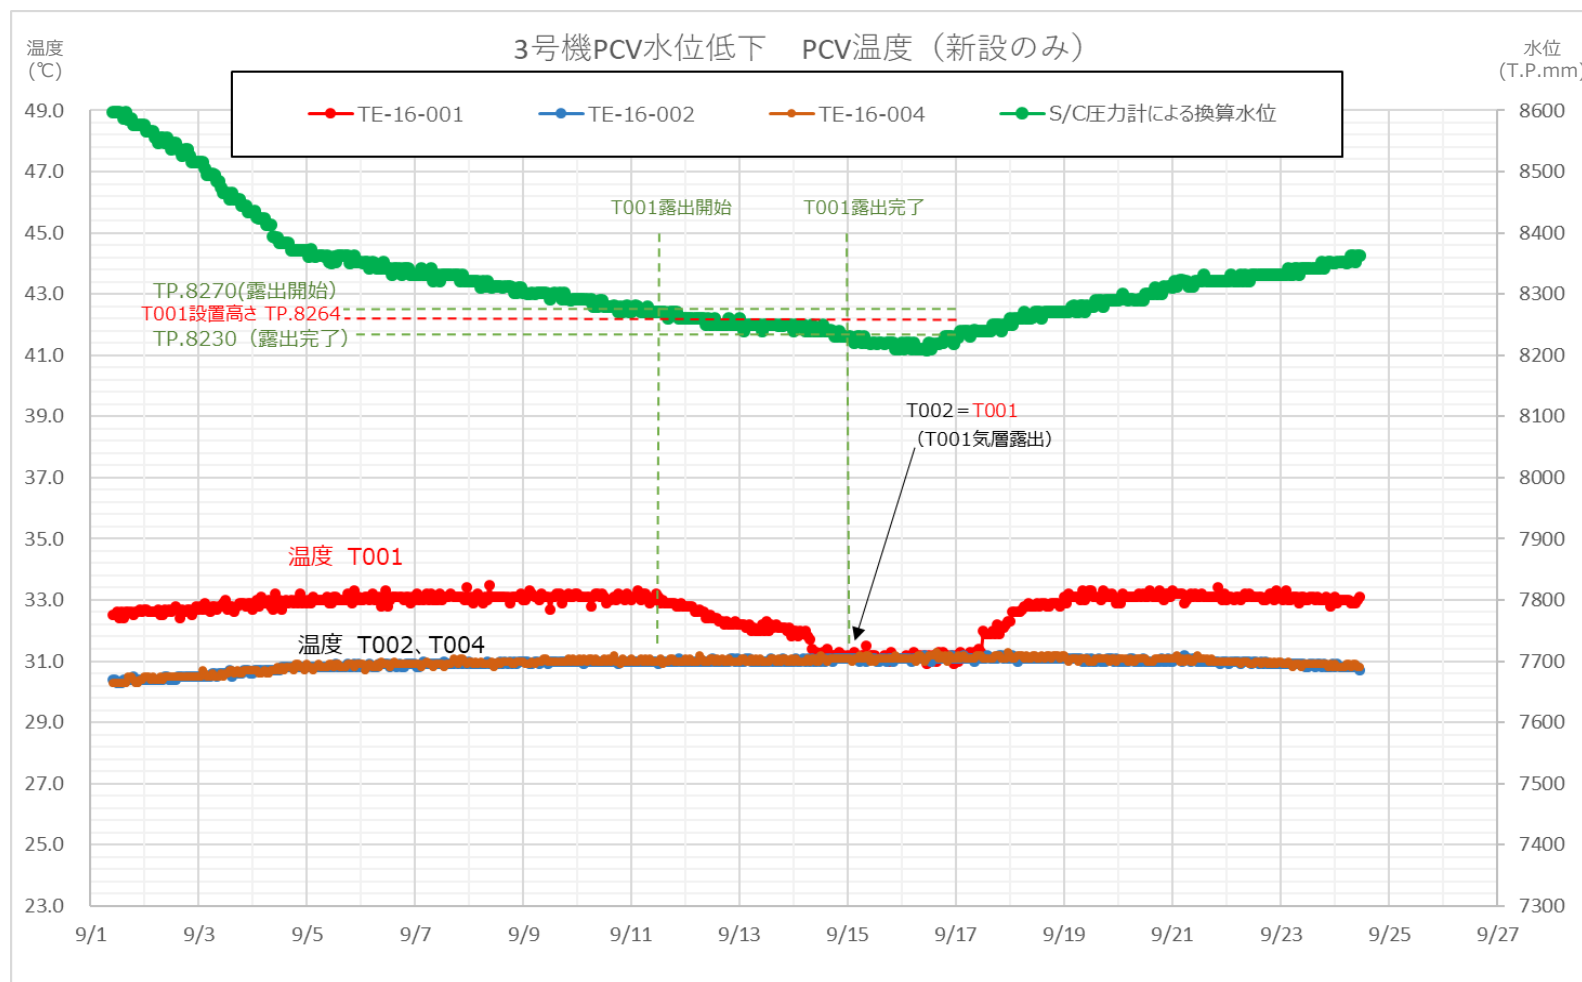
- 9月15日に温度計TE-16-001の指示値がTE-16-002等と同等の値となったことから、PCV水位の低下により温度計TE-16-001が気相露出したものと判断（従来より液相部に比べ、気相部はやや温度が低い傾向）
- S/C圧力計による換算水位は、TE-16-001(T.P8264) に変化が確認されたタイミング（水中→気中）とほぼ一致

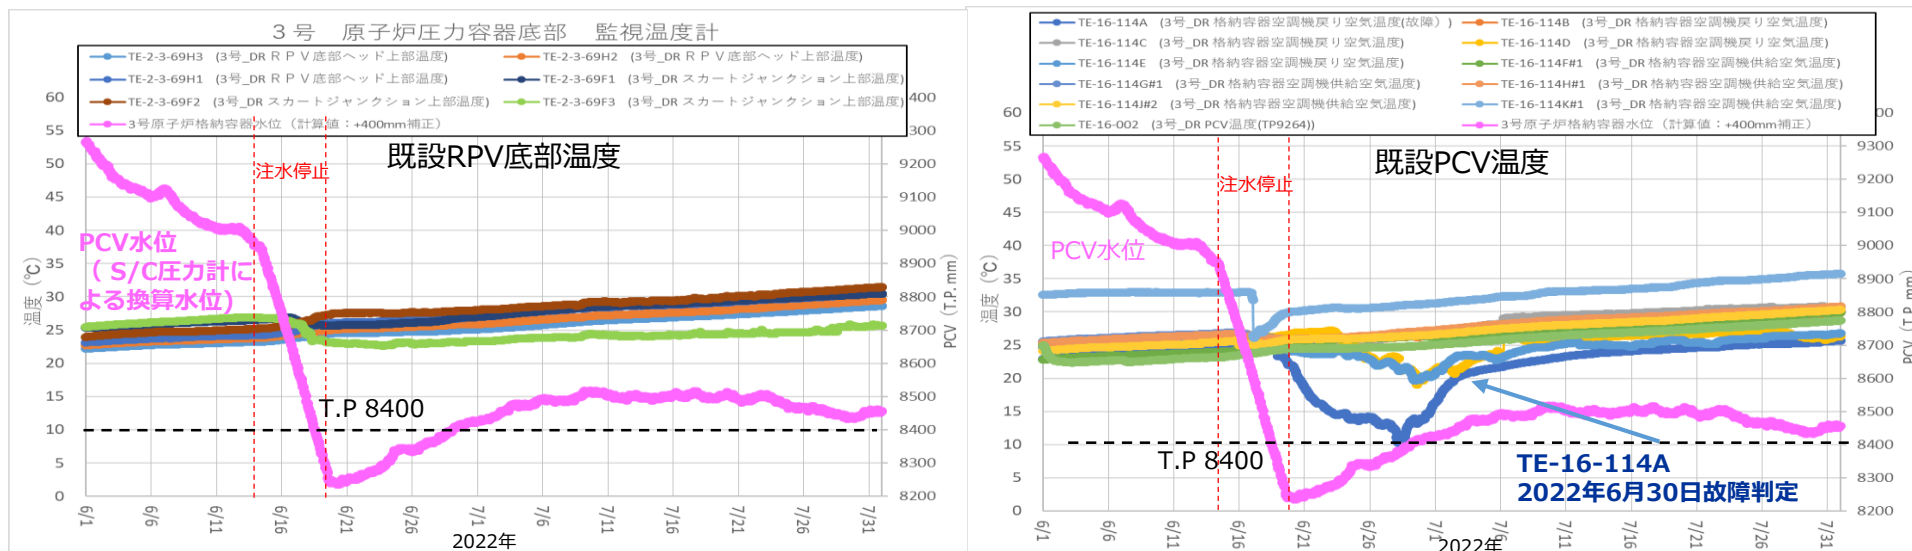
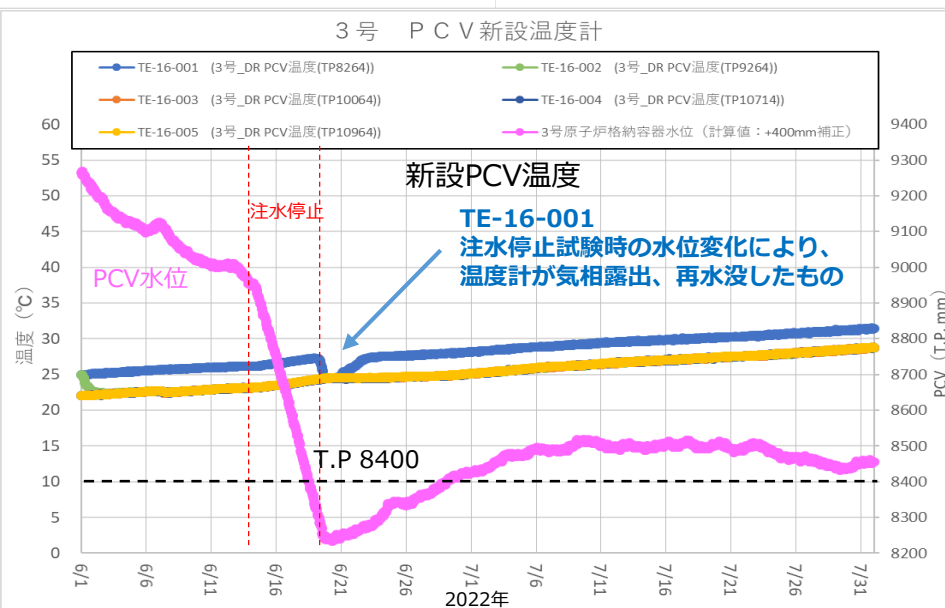
- 過去、PCV水位が約T.P 8400を下回った際、既設温度計（実施計画対象含む）の一部について、指示値変動が確認されている。端子盤の部分的な気相露出による影響の可能性。（新設PCV温度は指示値変動なし）

※既設温度計端子盤の設置高さ  
 約T.P 8150~約T.P 9150
