# 増設雑固体廃棄物焼却設備 施設復旧に向けた進捗状況について

2025年10月30日

東京電力ホールディングス株式会社

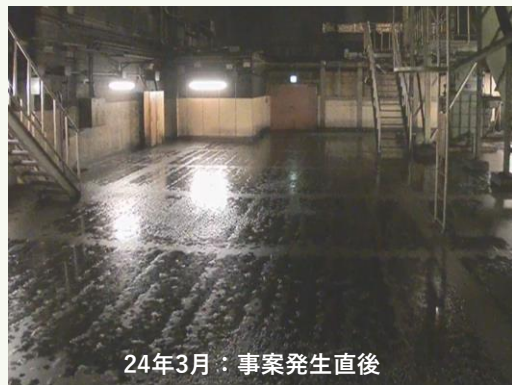
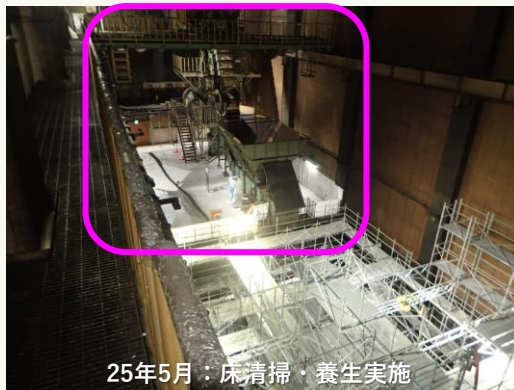
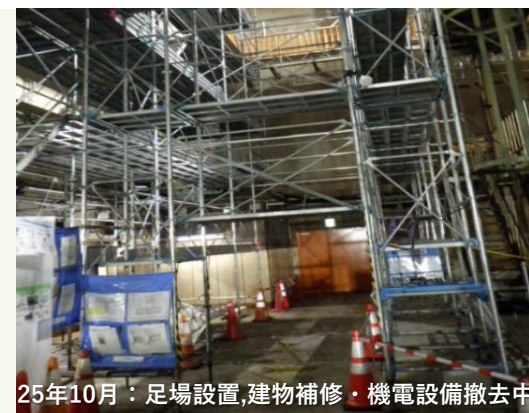
廃棄物供給室

- ☐ 建物
- ☐ 機電設備
- ☐ 工程
- ☐ 廃棄物貯留ピットを残して補修・清掃はおおよそ終了
- ☐ クレーン・コンベア等の復旧工事を9月より実施中
- ☐ 原状復旧については、2025年度内に完了見込み

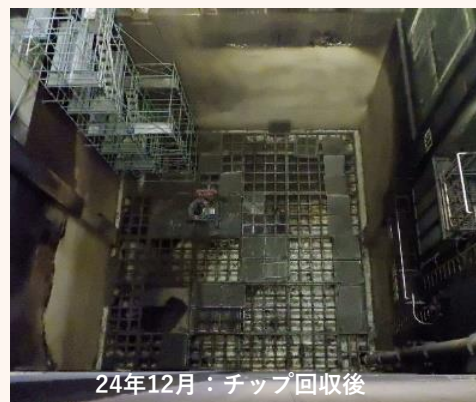
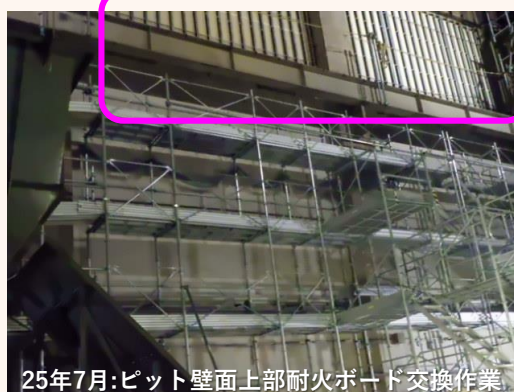
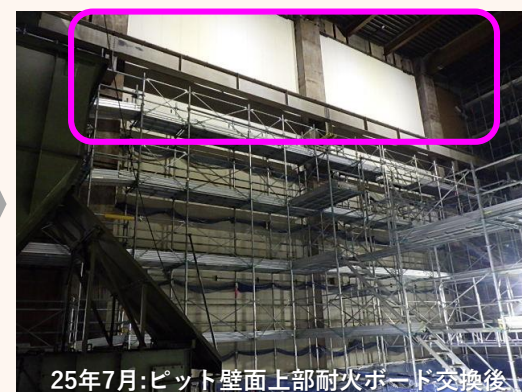
| エリア | 設備 | 主な更新・補修内容 | 制約 |
|---|---|---|---|
| 廃棄物貯留ピット | | 【実施済】 清掃, 耐火ボード更新 【実施中】 破損・漏洩箇所修理 | |

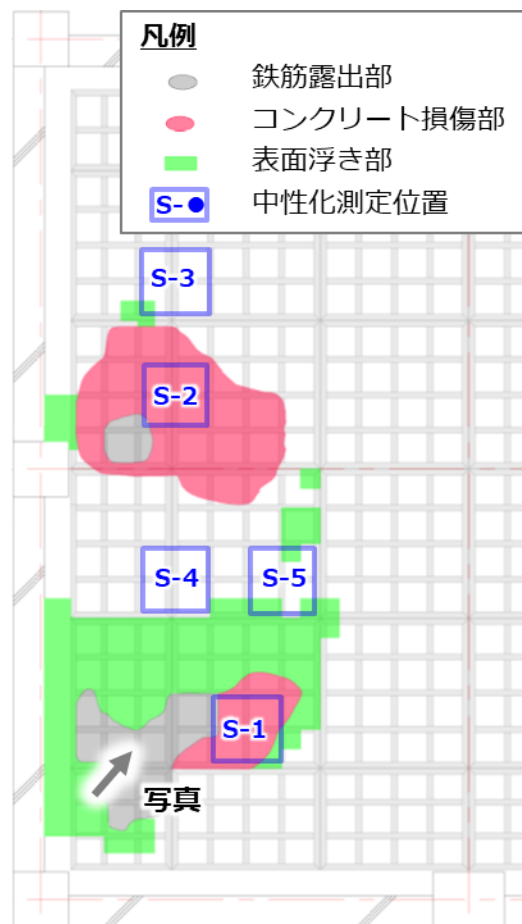
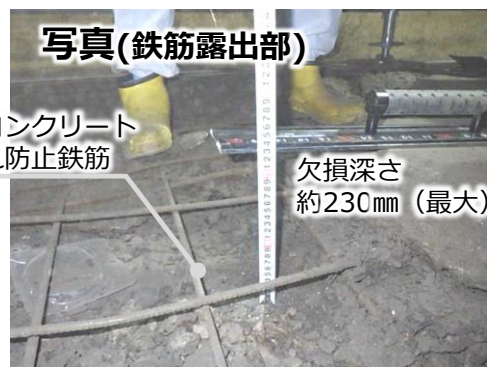
- ピット内のチップ・水回収後、コンクリートの損傷を確認したため、影響を調査した。
- 目視点検の結果、一部損傷部は確認されたが、構造躯体に大きな影響を及ぼす変状は確認されなかった。
- 損傷箇所並びに周辺部の中性化深さを測定の結果、中性化深さは壁・床ともに最大でも数mm程度と軽微であり、躯体表面部にとどまっていることを確認した。
- 以上から、今回の事案による建屋躯体への影響は軽微であることを確認し、損傷部を適切に補修を行う。他の復旧工事との兼ね合いから補修は2026年1月～3月に実施予定。

ピット南西側で増し打ちコンクリートが損傷し、ひび割れ防止鉄筋が露出

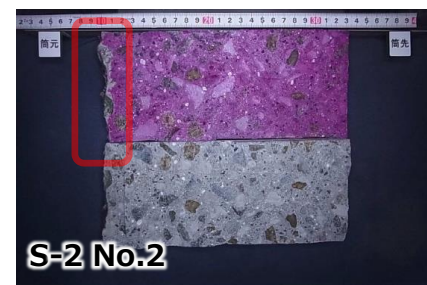
コア上面(赤枠)に平均的に4.9mmの中性化を確認

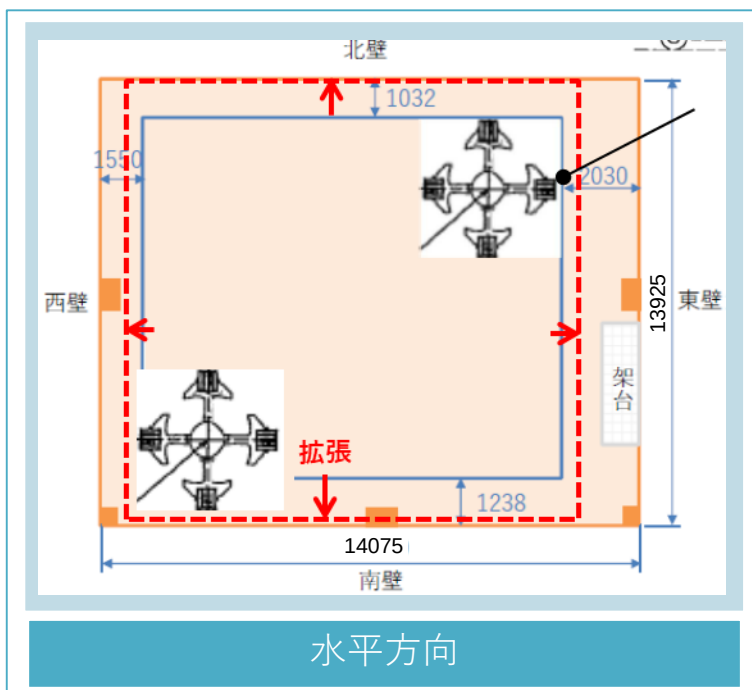
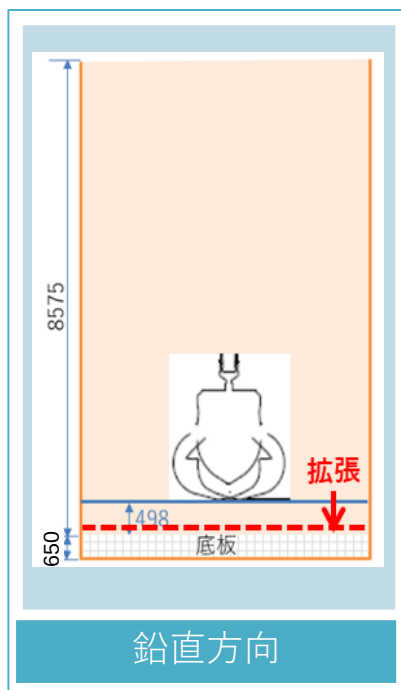
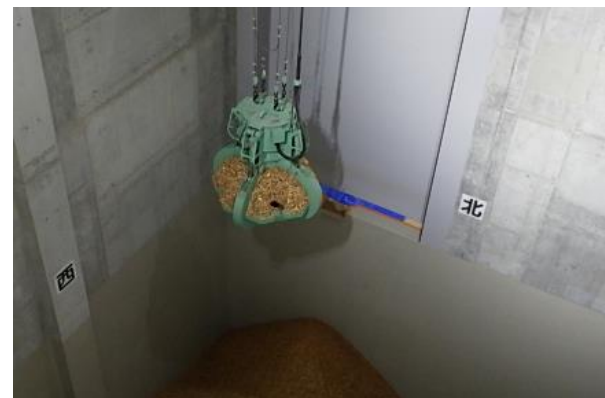
クレーン可動範囲拡張の概要(単位:mm)

- ☐ これまで：既存の廃棄物クレーン可動範囲はピット全域の約6割程度であり、回収不能な廃棄物が多く存在

- ☐ クレーンの可動範囲をピット壁際まで拡張(クレーン移動速度やリミットの見直しにより、安全に壁際まで近接)
- ☐ 回収できないエリアを低減し、廃棄物の長期滞留を抑制

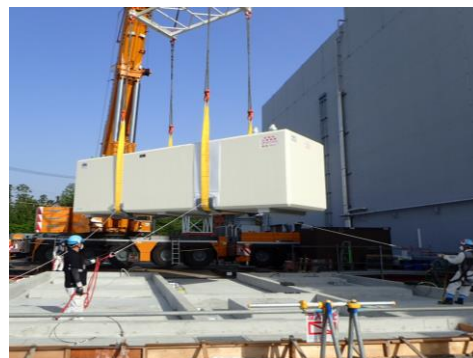
タンク設置作業の状況(2025年5月)

□ 軽油タンクを増設し、軽油枯渇による焼却停止リスクや補給作業負担を低減

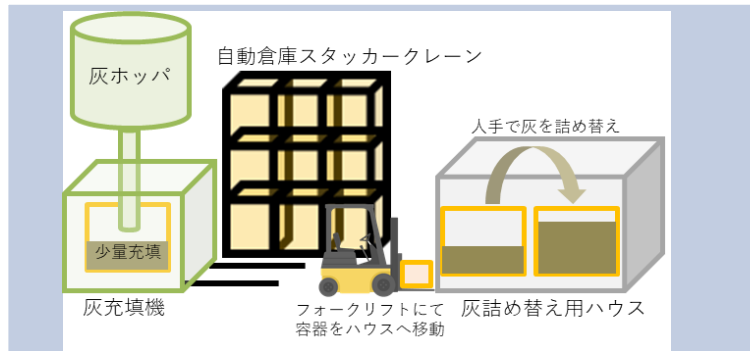
現状

灰の密度が設計想定よりも重く、灰を充填した容器を楊重する自動倉庫スタッカークレーンの定格荷重を超過

容器に少量充填した上で、人手での詰め替えをこれまで実施

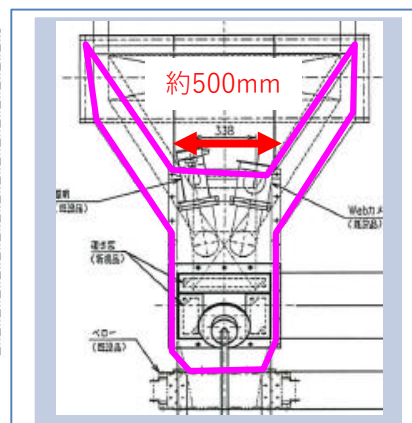
灰排出シュート現状

☐ ストーカ灰排出シュートの径が小さい箇所で灰詰まりが頻発  
都度焼却を停止し、系統を開放して清掃
