# 建屋周辺の地下水位、汚染水発生量の状況

2025年 12月 25日

東京電力ホールディングス株式会社

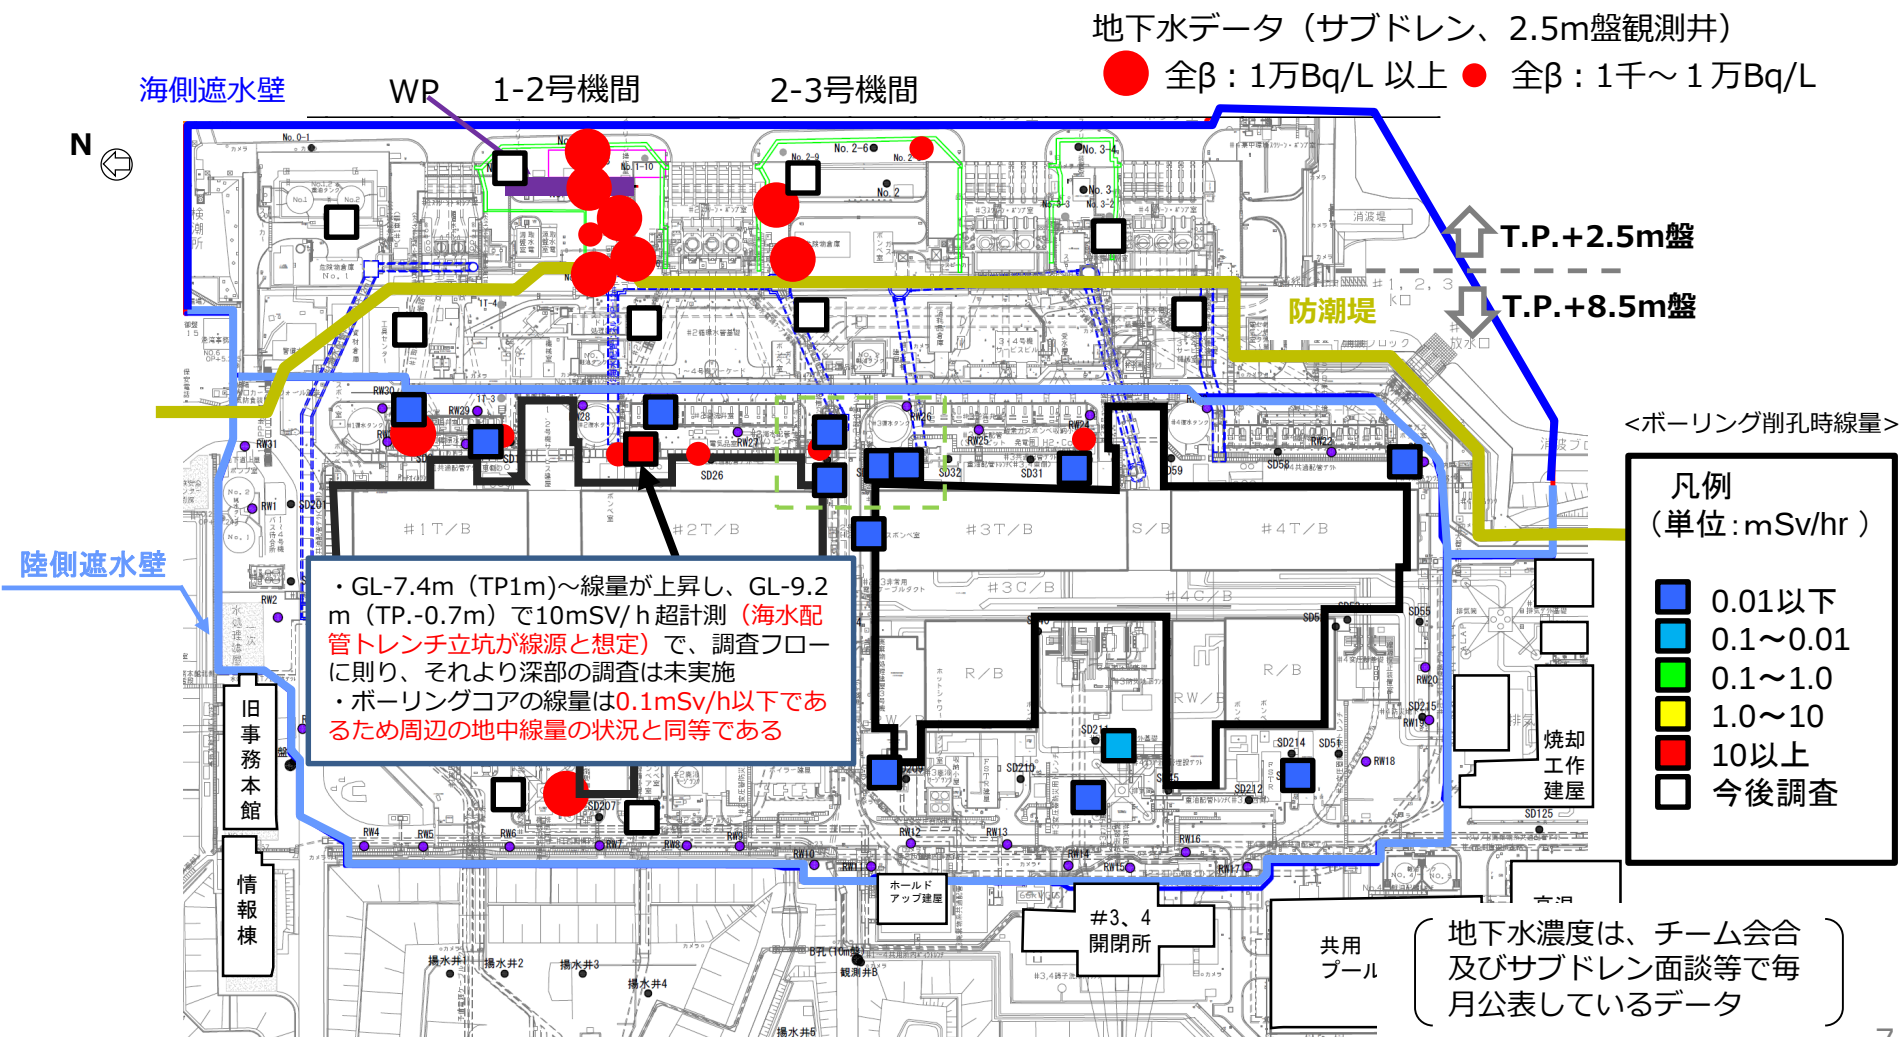
### 3-2.2 線量マップ（深部GL6-8m：TP2～0m）γ：ボーリング削孔時

- ボーリングの孔内線量は、地表から6-8mにおいては2号海水配管トレンチ立坑近傍のみににおいて、高線量のγが確認された。一方、ボーリングコアの表面線量は0.1mSv/h以下であり、周辺の地中線量と同程度であった。（詳細は、P15）
- 現時点で、上記以外の8.5m盤の建屋周辺の深部の線量（ボーリング孔内）は構造物周辺以外は低い状況。

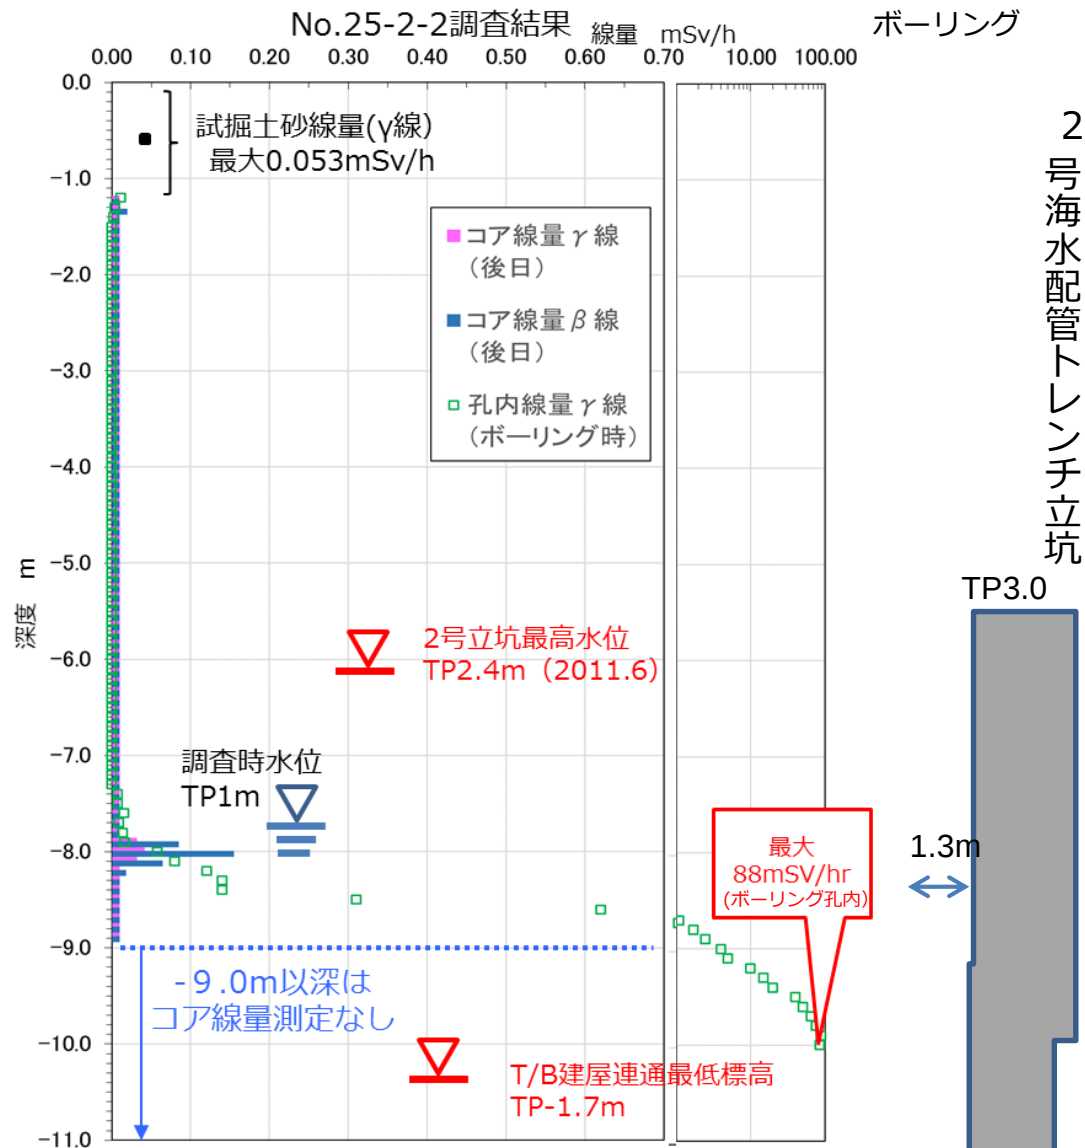
### 3-2.3 地中線量調査結果 Bor No.25-2-2

- ボーリング孔内の線量：γ線は最大で88mSV/hr である、2号機海水配管トレンチ立坑の影響と想定
- 採取したコア表面線量：γ線は最大で0.042mSV/hr、β線は最大で0.155mSV/hr

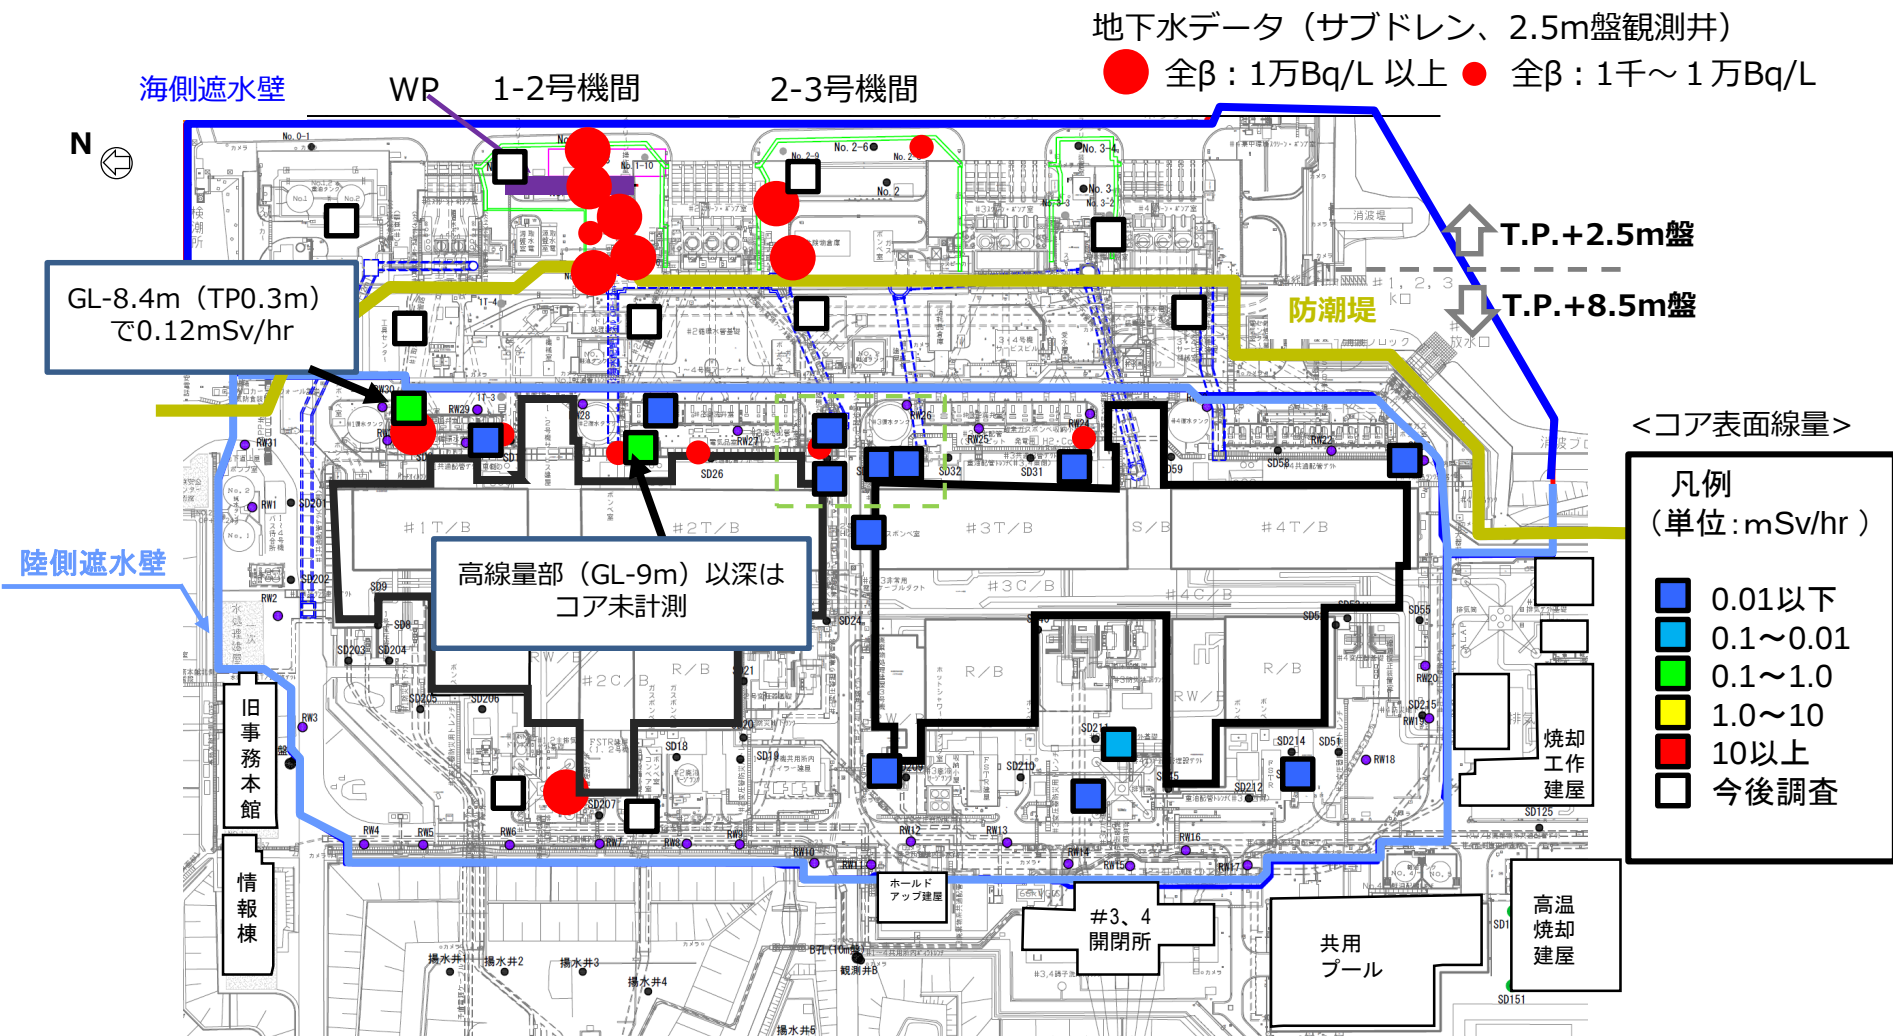
### 3-2.5 線量マップ（深部GL6-8m：TP2～0m）β：ボーリングコア

- 地表から6-8mにおいては、2号海水配管トレンチ立坑近傍及び1号機東側（全β濃度が高い地下水が確認されている近傍）で0.1mSvを超えるβ線が確認された。

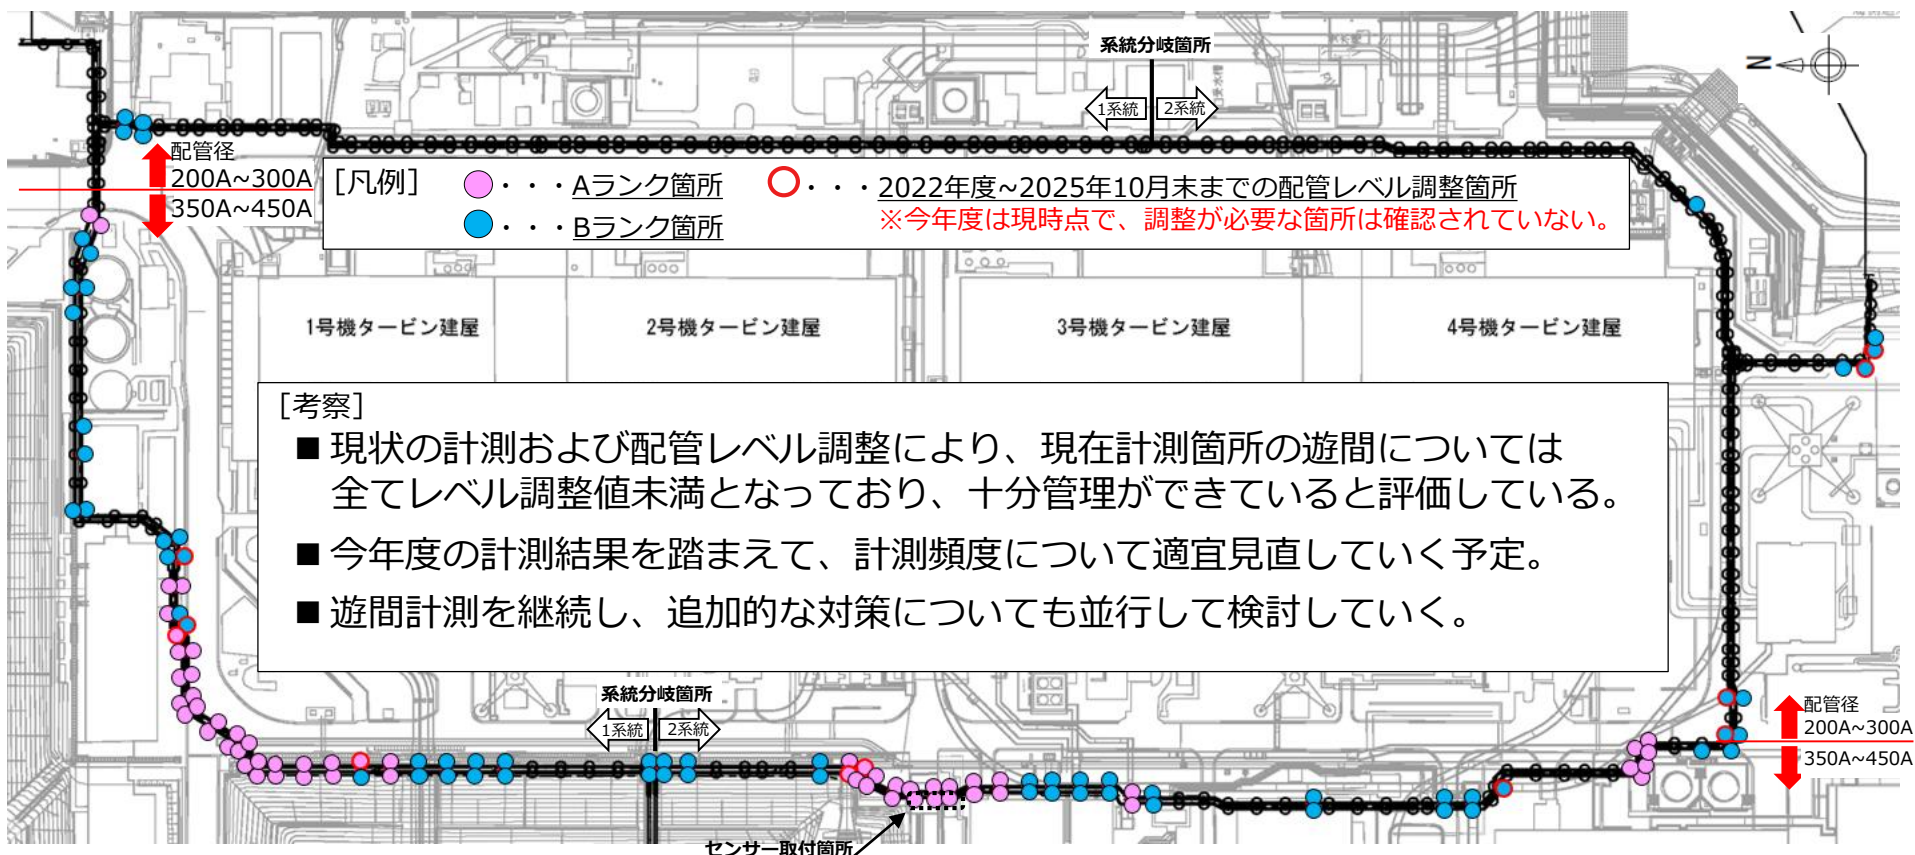
## 【参考1-6】ブライン供給配管 保全内容について

- 2022年2月に確認されたブライン供給配管からの漏洩を受けて、カップリングジョイントの遊間計測管理を予防保全の一環として実施しており、それ以降の漏えいは発生していない。

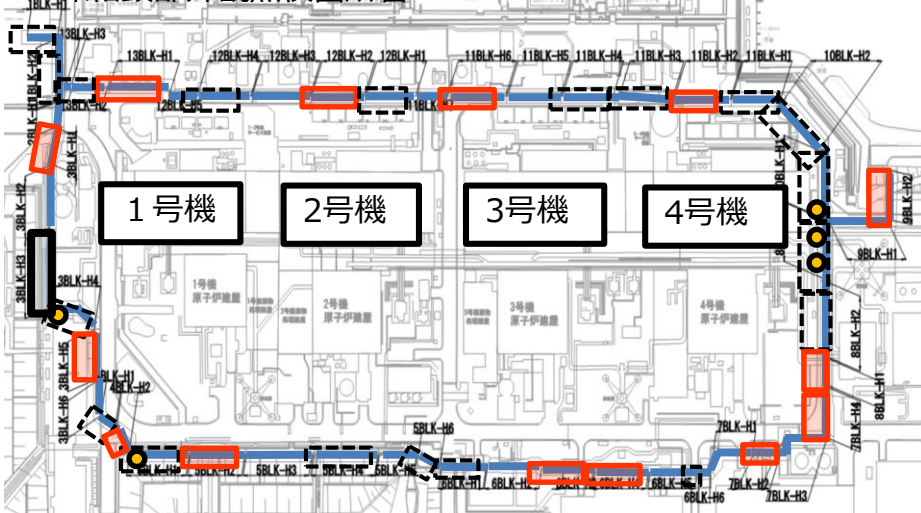
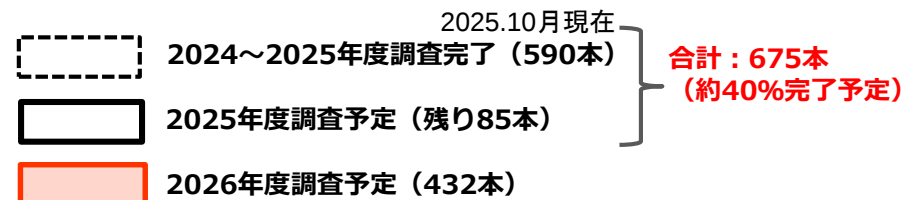
凍結管頭部外観点検箇所管

- 予防保全の取り組みの一つとして、凍結管頭部（地上部）の外観点検を開始した。
- 凍結管の外観部に、錆が確認されたため、清掃及び防錆塗装を実施した。
- 2025年10月現在で590本の凍結管の外観および防錆塗装が完了しており、その内、外観確認の結果、腐食により凍結管頭部の交換を行ったのは5か所である。（今後実施含む）
- 腐食による凍結管頭部交換箇所は、ある特定の範囲によらず確認されており、今後も全域を対象に調査を継続する。

● 凍結管頭部の外観確認の結果腐食状況により交換箇所 5本※（今後交換含：発生1%未満）

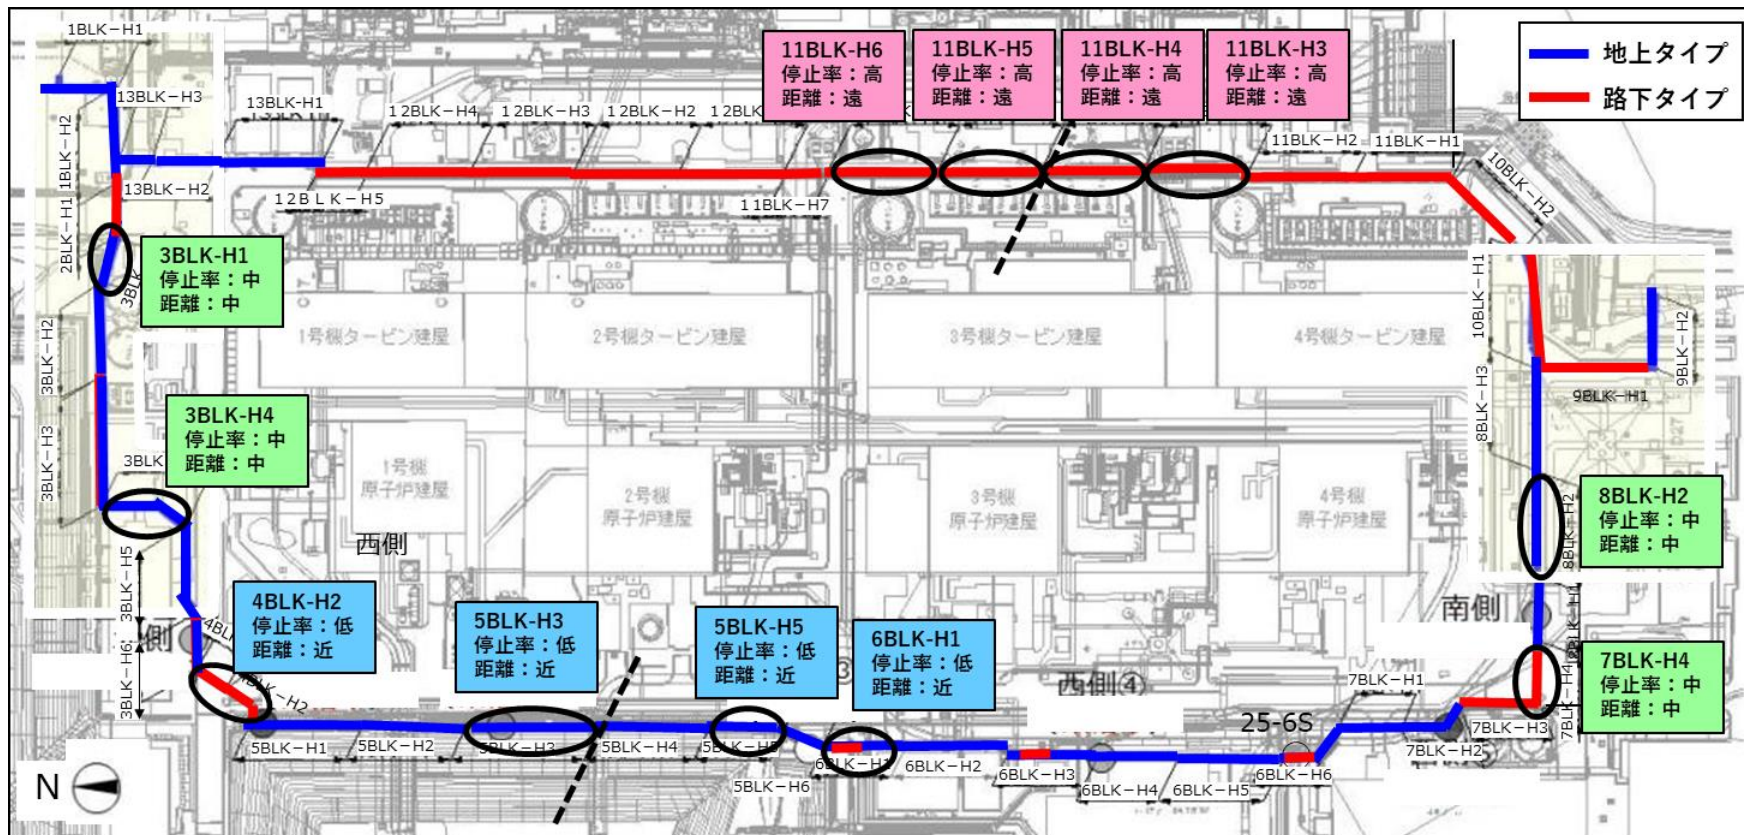
図 調査位置平面図

- 凍結管内管の調査位置は「ライン供給の停止率」および「供給元からの距離」の異なる組み合わせを12箇所選定した。
- 2022年度、2023年度、2024年度の計測実績から、凍結管内管の減肉はほとんど進行していないことを確認した。
- 3か年の計測結果を踏まえて、次回の計測は2026年度以降の予定

厚さの許容差(JIS) :  $3.4 \pm 0.5\text{mm}$   
 計測実績(2022年度) : 3.16mm~3.68mm  
 計測実績(2023年度) : 3.16mm~3.67mm  
 計測実績(2024年度) : 3.15mm~3.67mm

凍結管内管の減肉はほとんどなし

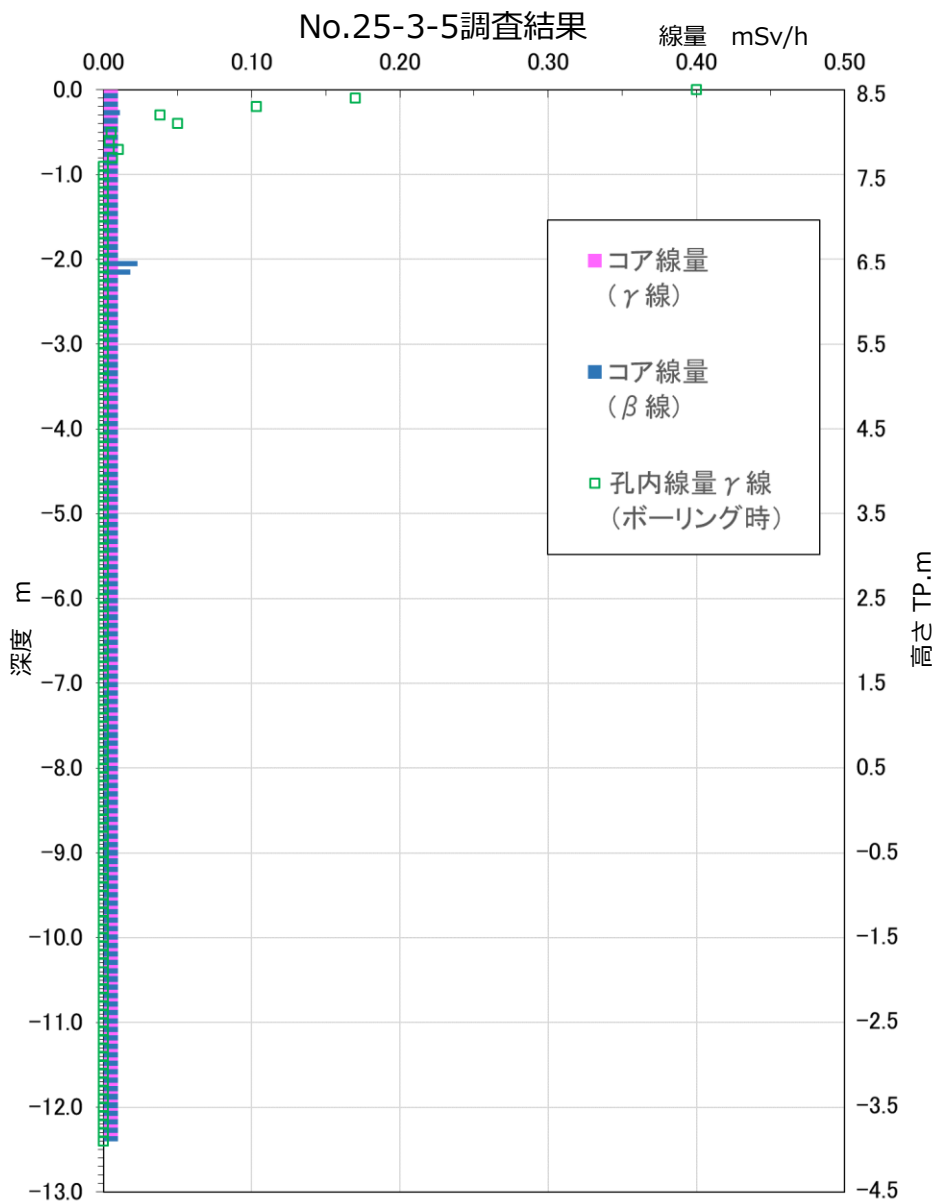
No.25-3-4 ボーリングコア

最大γ線量：0.003mSV/hr（コア）、0.4mSV/hr（ボーリング時）、最大β線量0.023mSV/hr（コア）
