# 3号機 PCV内部気中部調査(マイクロドローン調査)について

2025年12月25日

東京電力ホールディングス株式会社

## 2. インストール装置の前進不可事象について

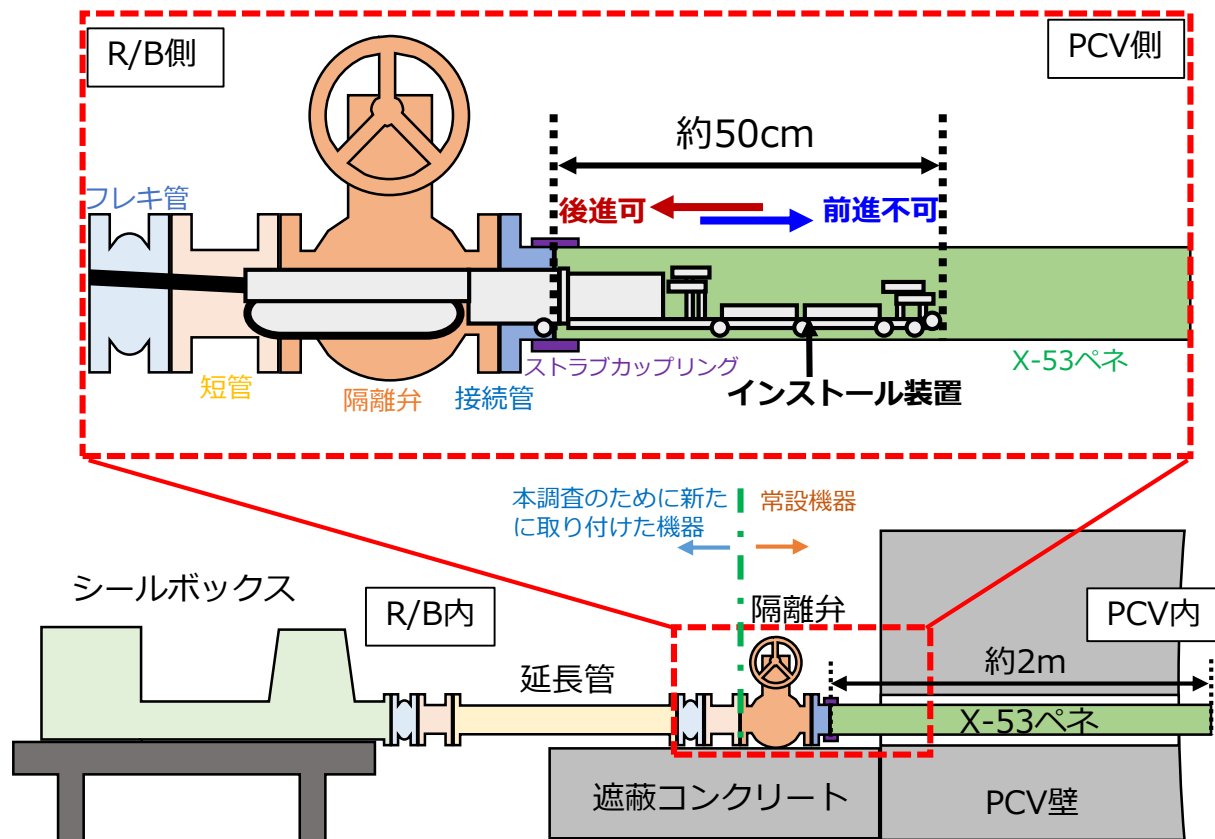
インストール装置 前進不可事象 イメージ図

- 調査装置の動作確認を実施中、インストール装置がX-53ペネ内で前進不可となる事象が発生
- 複数回、インストールを試みたが、同じ所で前進不可となる(X-53ペネ内を約50cm進んだ所)
- 後進は可能のため、通常手順で後進し、インストール装置はシールボックス内に格納済み(シールボックス内に格納したため、PCVバウンダリである隔離弁の開閉に影響は無い)

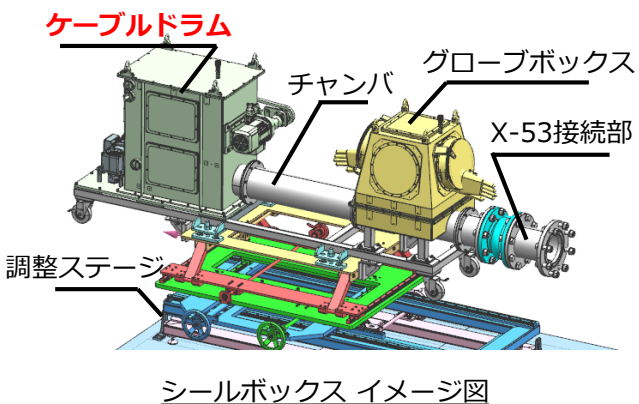
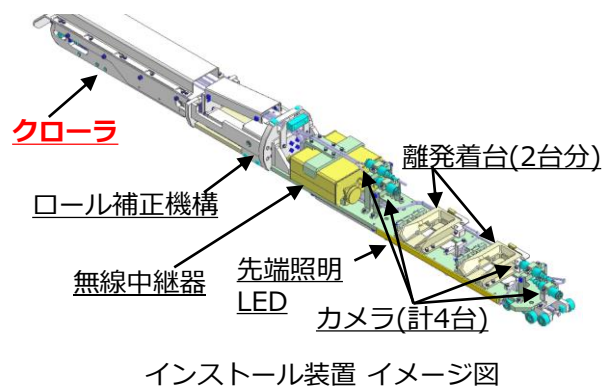
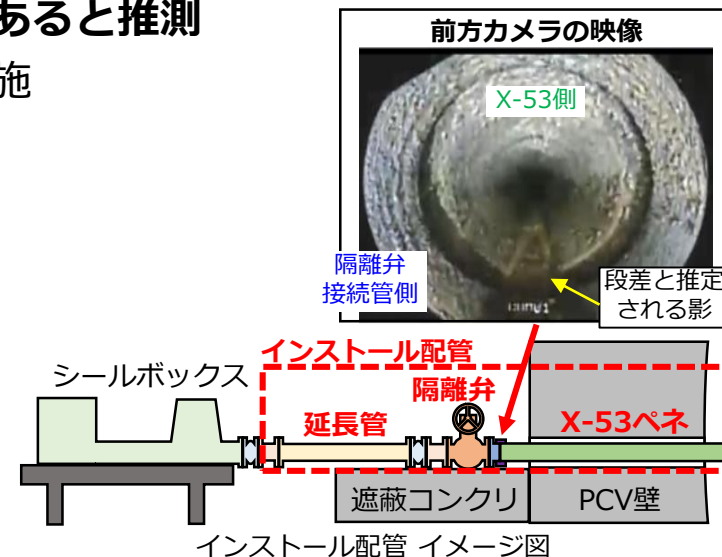
- 本事象の発生要因について、“調査装置”と“現場環境”の観点で要因分析・現場確認を実施
- その結果、インストール配管内の状態が、想定と異なる可能性があると推測
- 更に要因を絞り込むために、インストール配管内の状態確認を実施

| 要因1 | 要因2 | 推定原因 | 現場状況 or 推定状況 | 可能性 |
|---|---|---|---|---|
| 現場環境 | インストール配管 | 段差により進入路が一部狭くなっている | 【推定状況】配管の接続部で生じた段差等により、進入路が狭くなることで、インストール装置本体が引っ掛かる可能性は否定できない。【現場状況】隔離弁の接続管とX-53ペネの間に段差と推定される影を確認。 | ○ |
| | | 段差で現状のクローラで通過できない | 【推定状況】クローラの性能を超える、もしくは性能を十分に発揮できないような段差がある場合は通過不可となる可能性は否定できない。 | ○ |

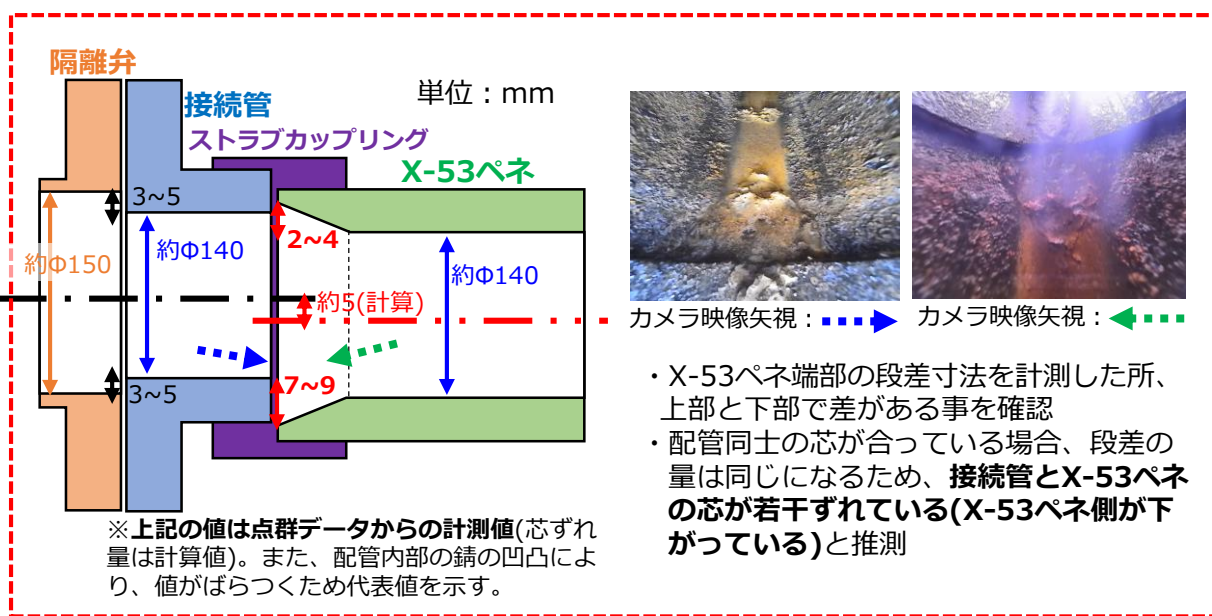
- 取得した映像を分析(映像からの点群化)した結果、**接続管とX-53ペネで若干の芯ずれがあることを確認※1**
- 本結果より、インストール装置が前進不可となる状況として、芯ずれに伴う**“通過断面積の減少”**、**“クローラのグリップ力の低下”**等を推測※2
- 今後、得られたデータを詳細に分析するとともに、対策についても検討していく

- ・ X-53ペネ端部の段差寸法を計測した所、上部と下部で差がある事を確認
- ・ 配管同士の芯が合っている場合、段差の量は同じになるため、**接続管とX-53ペネの芯が若干ずれている(X-53ペネ側が下がっている)**と推測

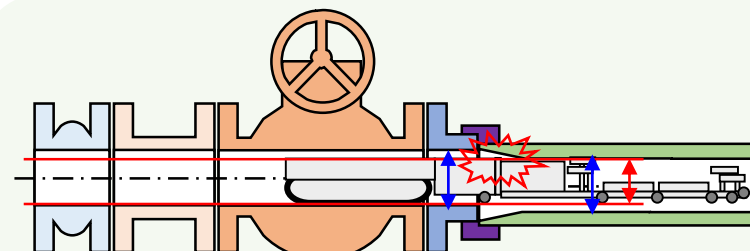
芯ずれに伴う通過断面積の減少

- ・ 芯ずれにより長手方向の断面積が減少(赤矢印)
- ・ 最小配管径(青矢印)を基準に設計しても、それよりも通過断面は狭くなり前進不可となる

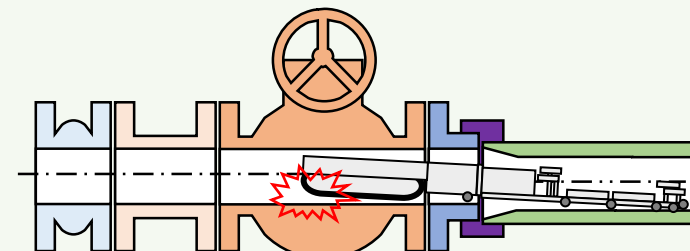
芯ずれに伴うクローラのグリップ力の低下  
前進不可となる状況のイメージ図(推定)

- ・ 芯ずれにより、相対的にX-53ペネ全体が下がる
- ・ 装置前方がX-53ペネに進入後、下方向に傾き、クローラが浮くことで、グリップ力が低下し、前進不可となる

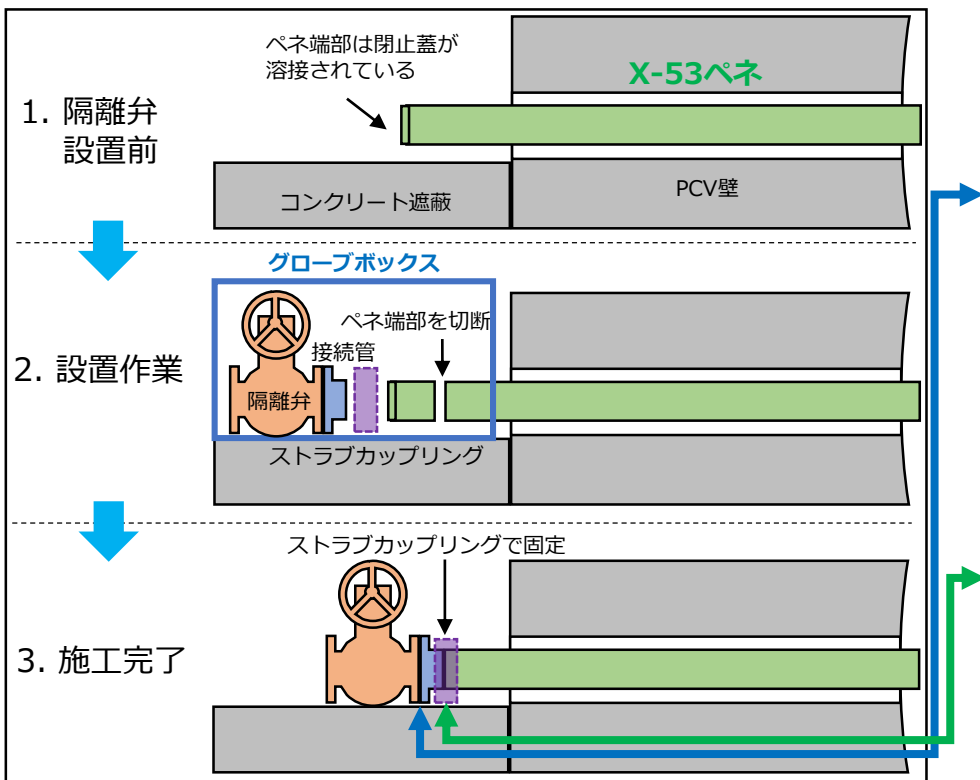
隔離弁設置作業のイメージ図(2015年)

- X-53ペネは2015年のPCV内部調査の時に、3号機PCV内部へのアクセスルートとして整備し、グローブボックスを介して人の手により隔離弁を設置
- 当時のX-53ペネ周辺は、現状よりも事故の影響が残っており、現場の線量率も高かったことから、X-53ペネの切断部と隔離弁の接続管は短時間で施工可能なストラブカップリングにて固定を実施
- ストラブカップリングは、若干の芯ずれ状態でも固定可能なため、至近のPCV内部調査映像(2017年)で芯ずれによる段差の有無を確認したが、映像からは確認できなかった※1
