# 建屋周辺の地下水位、汚染水発生量の状況

2026年 2月 26日

東京電力ホールディングス株式会社

# 1-1. 建屋周辺の地下水位の状況

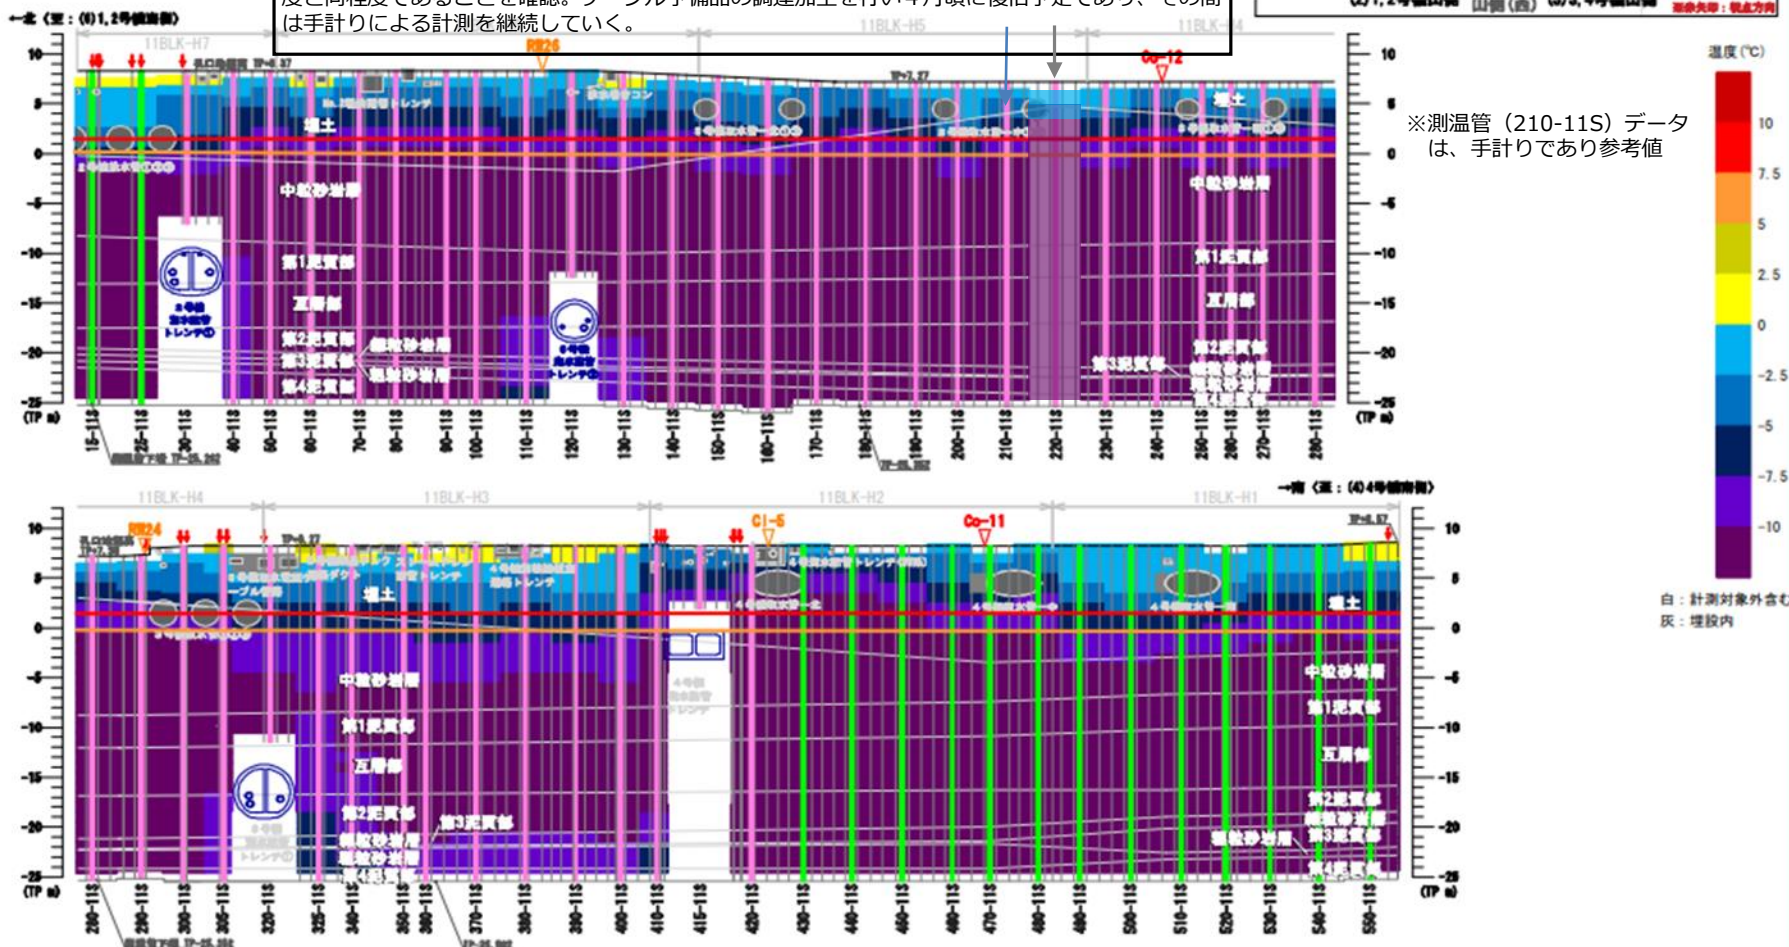
(5) 3, 4号機海側（西側：内側から望む）

※測温管（210-11S）データは、2025/12/18より欠測。2026/2/16に管内が凍結しており、測温ケーブルが断線していることを確認した。内部の温度は、手計りにより、周辺の測温管の計測温度と同程度であることを確認。ケーブル予備品の調達加工を行い4月頃に復旧予定であり、その間は手計りによる計測を継続していく。

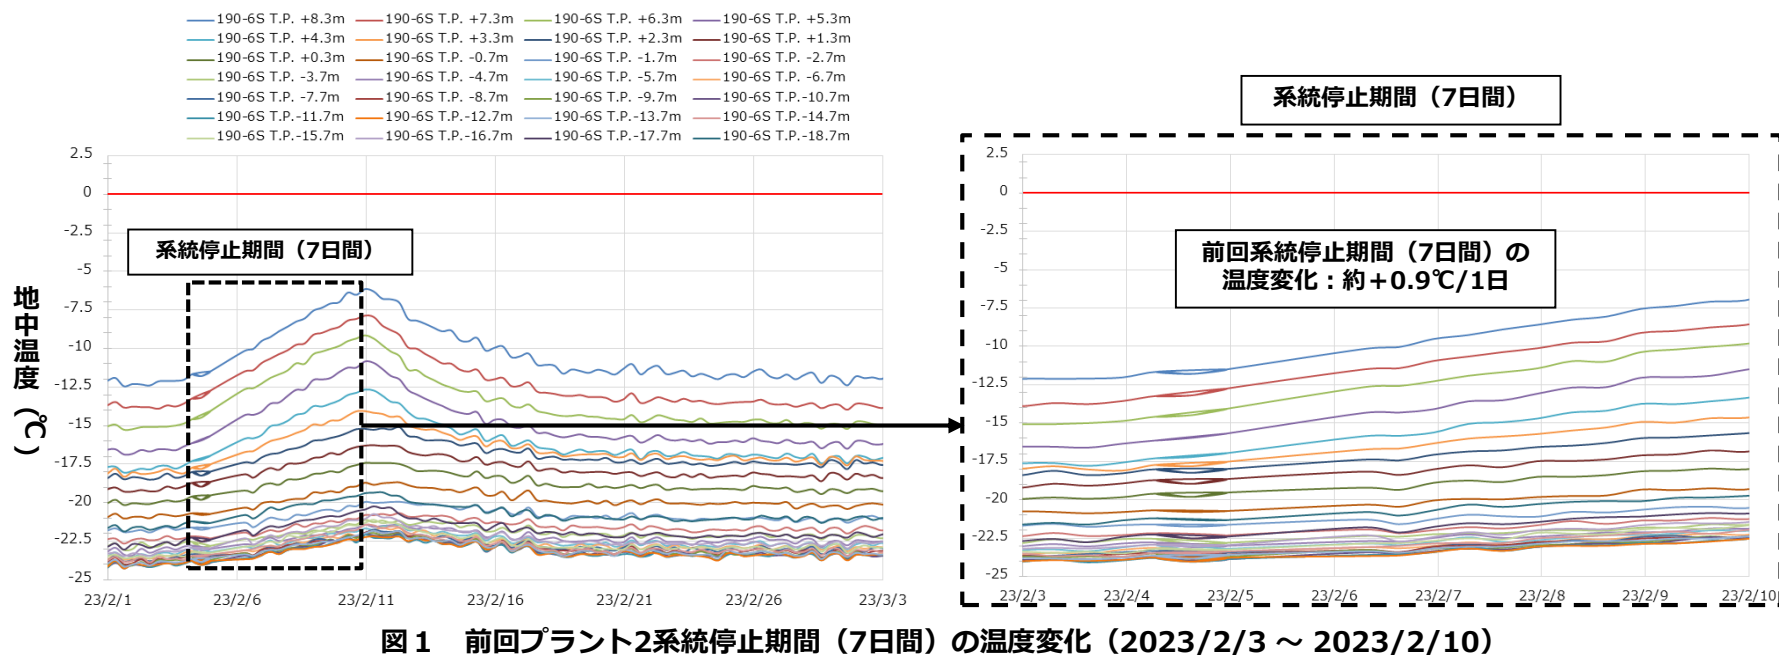
[測温管190-6S]

- 2023年2月に系統停止（7日間※）した際の測温管について、温度変化の傾向を確認した。※過去に計画停止した最長期間
- 温度変化が大きい測温管について、変化量を確認したところ、1日あたり約0.9℃の温度上昇であった。（図1）
- 今回の系統停止（10日間）によって、1日あたり約1.0℃上昇した場合でも地中温度が0℃に達する測温管はないと想定している。  
（作業着手前にも温度評価を実施）
- 系統停止期間中に想定（約1.0℃/1日）以上の温度上昇により、地中温度が0℃に達する可能性が確認された場合は、作業を中断しブライン供給を再開する。

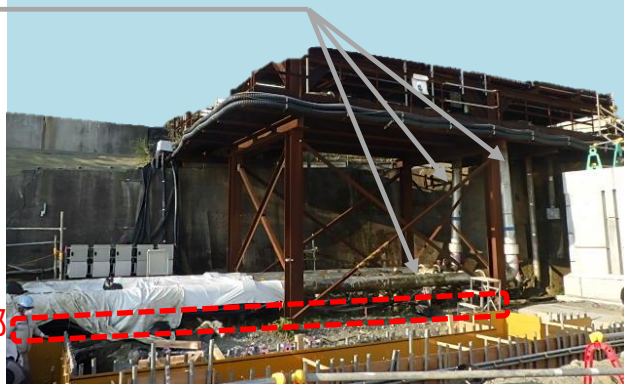
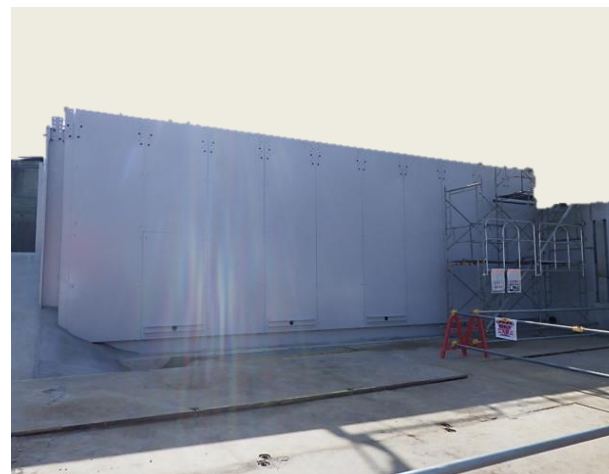
写真\_鋼製保護カバー（着手前）

写真\_鋼製保護カバー（完成後）

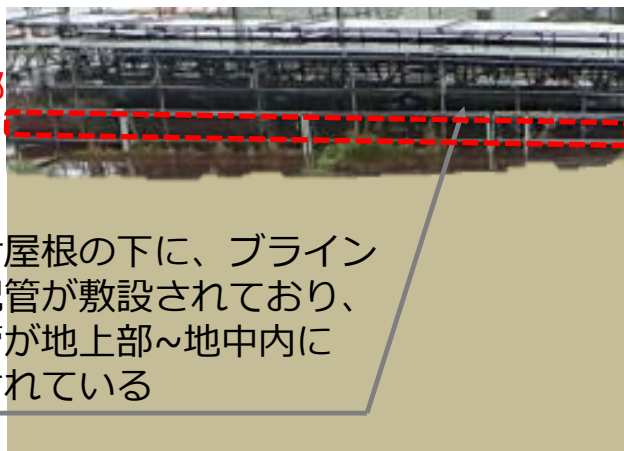
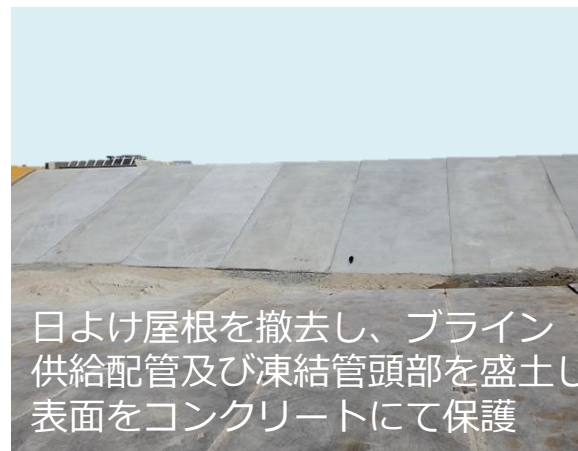
写真\_海側盛土部（着手前）

写真\_海側盛土部（完成後）
