# 3号機 PCV内部気中部調査(マイクロドローン調査)について

2026年3月26日

東京電力ホールディングス株式会社

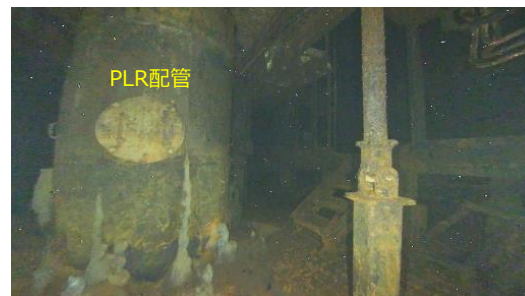
①：ペDESTAL外 北西エリア

- 靄の状況：1号機と同様、3号機ペDESTAL外においても靄を確認(約3mの範囲まで視認可能)
- 通信性：無線機があるX-53ペネと反対側の南東エリアの通信性が低いことを確認
- 機器の損傷・干渉物の有無：大規模な損傷や干渉物は確認されなかった(発錆や保温材の脱落等は確認)
- 飛行実績：通信性が低い南東エリアを除き、D/W1FLを時計回り・反時計回りに飛行
- 点群化について：横力メラと縦力メラで点群化のための映像を撮影。今後、点群化処理を実施予定
- 線量率：X-53ペネ近傍の線量率は約0.6Gy/h(γ線)。ペDESTAL外全体の線量率については、映像の放射線ノイズから推定予定

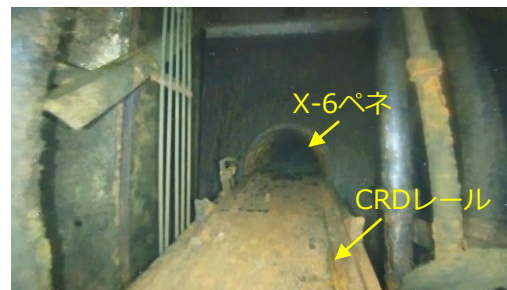
① : X-6ペネ 外観

- **X-6ペネ**：ペネ周辺に干渉物は確認されなかった。ペネ内全体にケーブルが存在したが、今回撮影した範囲では2号機で確認されたような堆積物は確認されなかった
- **CRDレール**：大きな損傷や干渉物は確認されなかったが、一部段差を確認
- **CRD交換用開口**：開口周辺に干渉物は確認されなかった

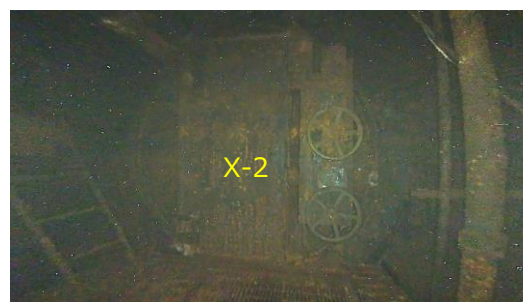
①：X-2ペネ

- X-2ペネ、X-1Bペネ：ペネの損傷や変形、干渉物は確認されなかった
- CRD挿入引き抜き配管(南)：南西側の配管に損傷や変形は確認されなかった。南東側については、当該エリアの通信性が低く、飛行できなかったため確認できていない
- 地下階段(南)：階段の損傷や変形、干渉物は確認されなかった
- X-35ペネ：ペデスタル外南東エリアの通信性が低く、飛行できなかったため確認できていない

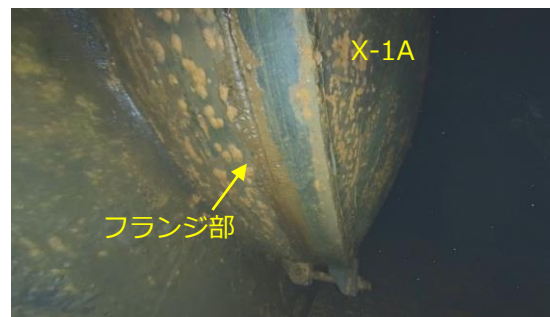
①：X-1Aペネ(フランジ部)

- X-1Aペネ：ペネの損傷や変形、干渉物は確認されなかった
- CRD挿入引き抜き配管(北)：北西・北東側共に配管に損傷や変形は確認されなかった
- 地下階段(北)：階段の損傷や変形、干渉物は確認されなかった

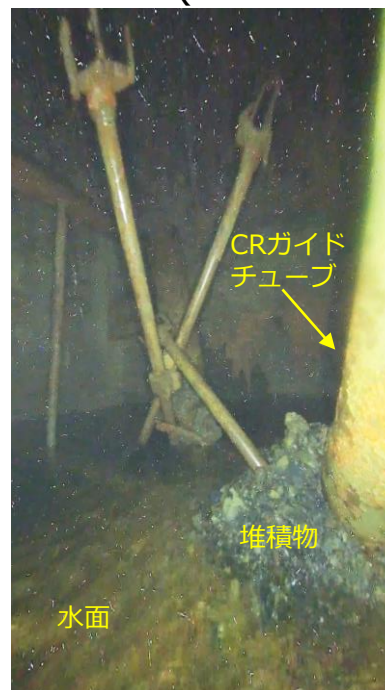
①：堆積物

- **堆積物**：中心部のCRガイドチューブの根元に堆積物を確認。水中にも存在していると推定
- **落下している構造物**：RPV内の構造物であるCRガイドチューブを確認
- **CRD交換機関連設備**：プラットフォームの傾きを確認。他設備の有無については映像を精査中
- **PCV内水位**：水面と構造物の高さを比較した結果、**S/C圧力計から換算しているPCV水位の値と同等**であることを確認(ペDESTAL外も同程度)

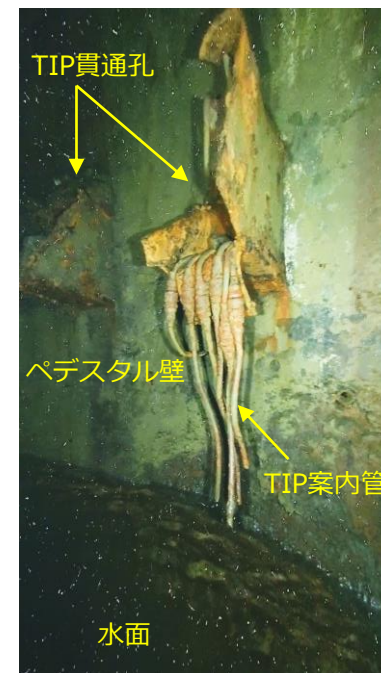
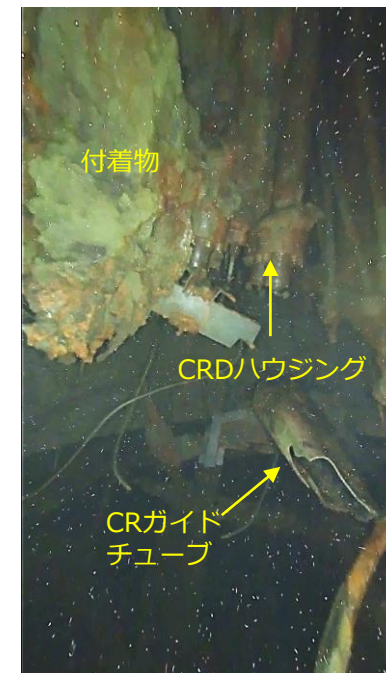
- 付着物：南側のCRDハウジング群に塊状の付着物を確認
- ペDESTAL壁面：撮影した範囲において、著しい損傷は確認されなかった
- TIP貫通孔：損傷したTIP案内管を確認
- 落下している構造物：RPV下部構造物であるCRDハウジング群の一部が傾いており、既存の位置よりも若干低い位置にある

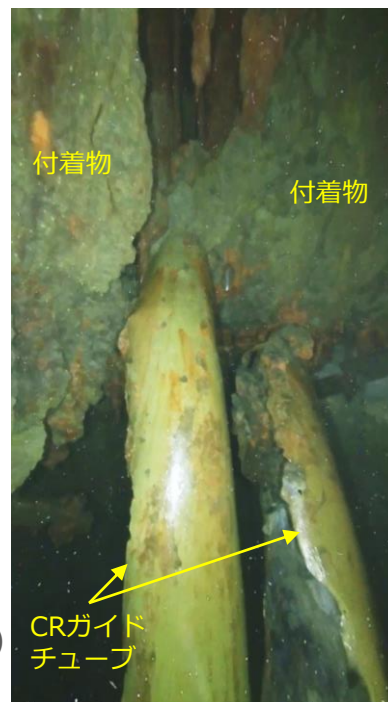
①：矢視の下部

- 付着物：中心から南東付近のCRDハウジング群に塊状の付着物を確認
- CRDハウジング群：傾きや変形はあるものの、大部分は既存の位置付近に残っている。中心から南東にかけては上部方向に空間を確認
- CRD挿入引き抜き配管：南東部のみ撮影でき、配管の損傷を確認
