増設雑固体廃棄物焼却設備 施設復旧に向けた進捗状況について

2026年4月23日

東京電力ホールディングス株式会社

①原状復旧工事の完了について

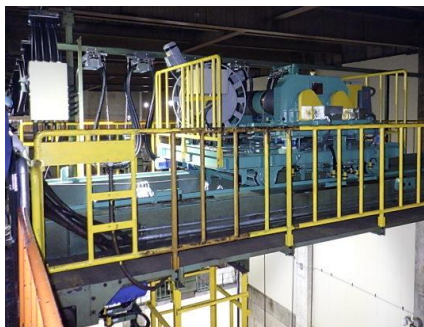
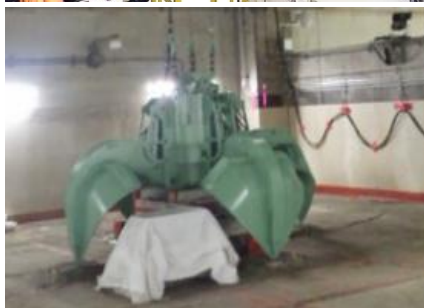
廃棄物クレーンの状況
(左：取替前、右、取替後)

- 施設の**原状復旧(水蒸気事案発生前の状態への回復)**は2026年4月に完了。
 - クレーン・コンベア等の機器取替及び試運転を行い，正常に動作することを確認
 - ピットの補修や構造物の点検・清掃を行い，健全であることを確認

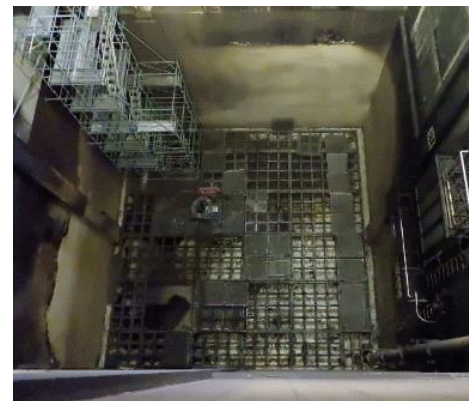
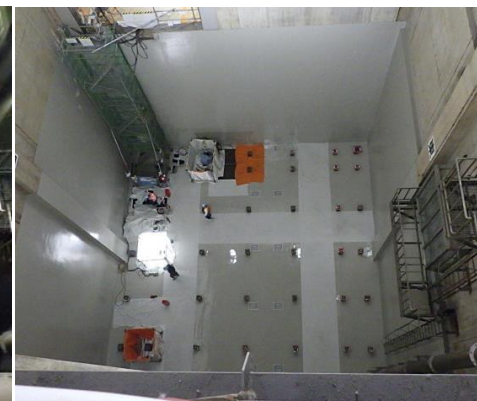
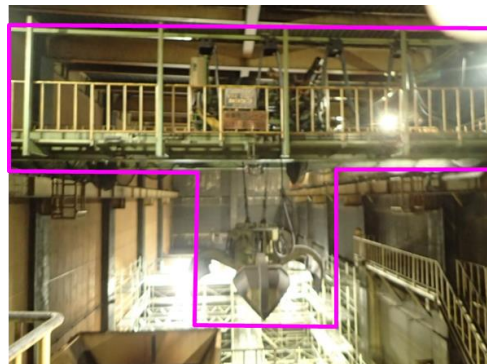
廃棄物貯留ピットの状況(左：補修前、右、補修後)

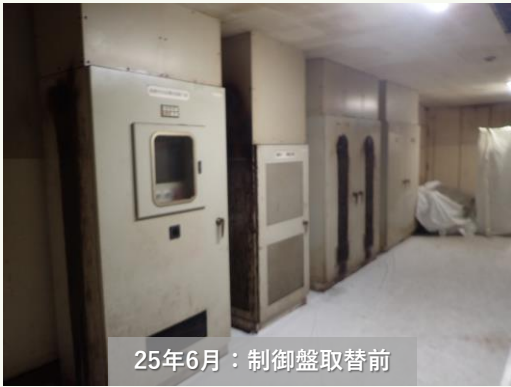
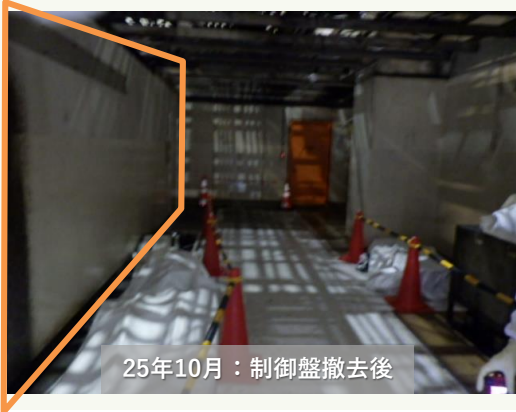
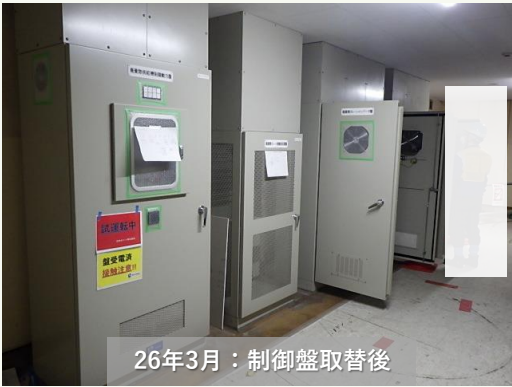
制御盤

25年6月：制御盤取替前

25年10月：制御盤撤去後

26年3月：制御盤取替後

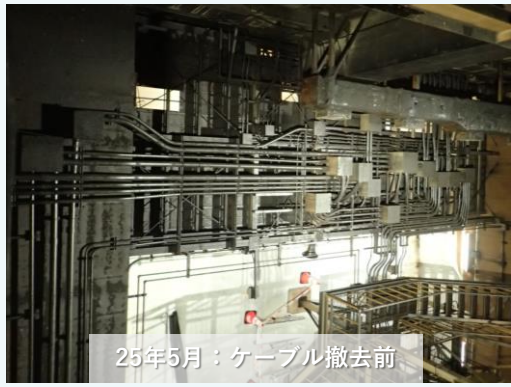
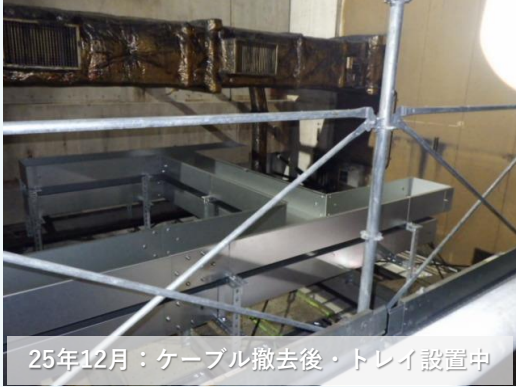
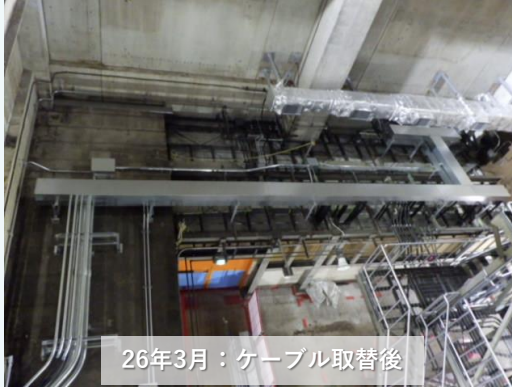
ケーブル・トレイ

25年5月：ケーブル撤去前

25年12月：ケーブル撤去後・トレイ設置中

26年3月：ケーブル取替後

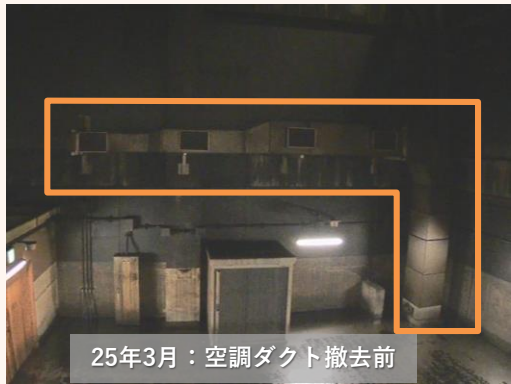
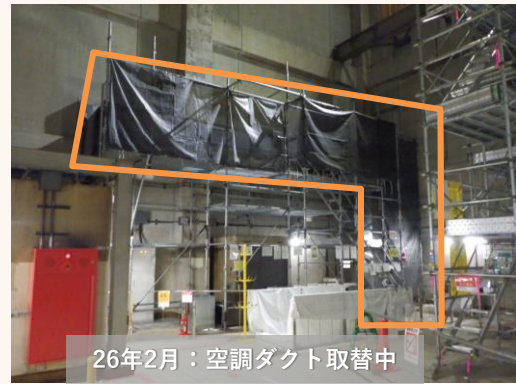
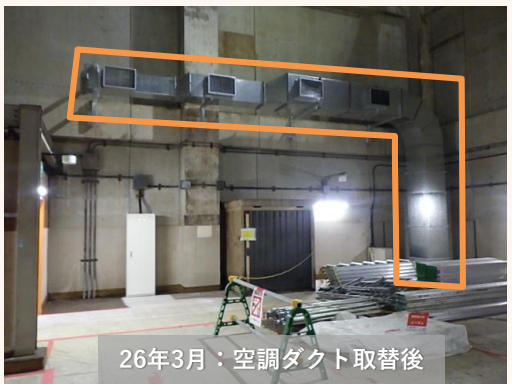
ダクト

25年3月：空調ダクト撤去前

26年2月：空調ダクト取替中

26年3月：空調ダクト取替後

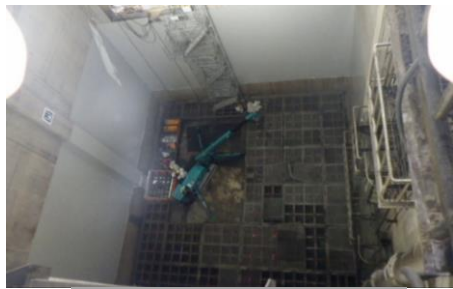
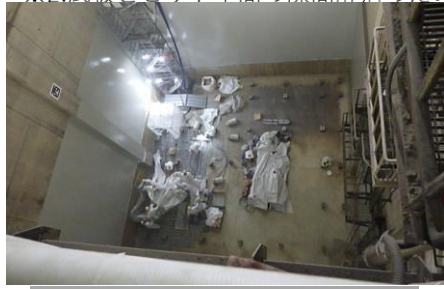
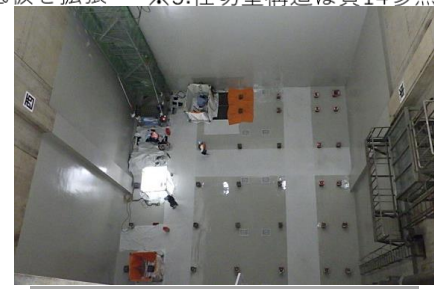
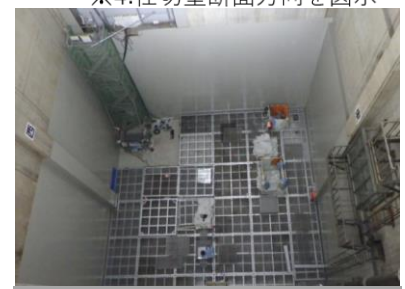
②ピット底板一時撤去中

③ピットコンクリート補修中

③ピットコンクリート補修後

④ピット底板復旧中

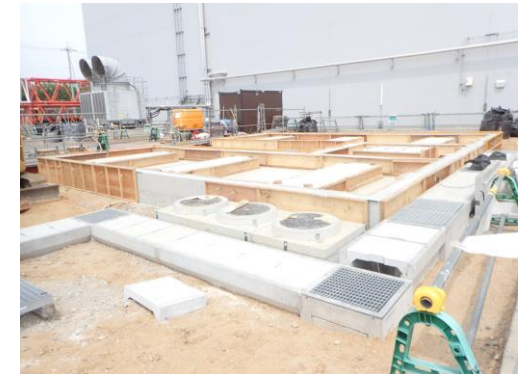
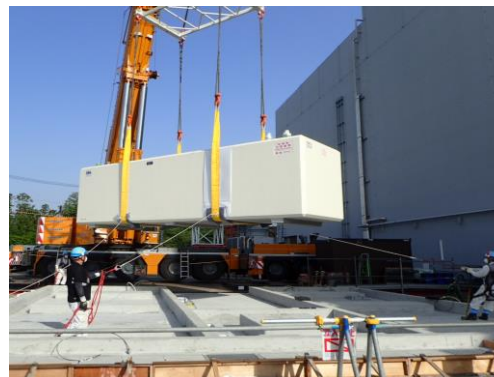
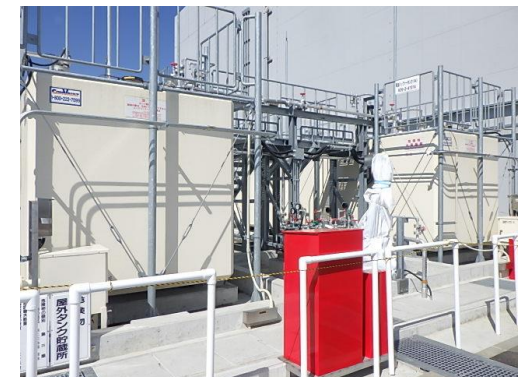
- 軽油タンクの増設**
- 灰容器自動倉庫の改修
- 灰詰まり箇所の経路拡張
- 腐食した廃棄物が燃えにくいいため、バーナ着火状態が長期間継続し、軽油消費量が多い
- 軽油タンクを増設し、軽油枯渇による焼却停止リスクや補給作業負荷を低減
- 試運転を26年3月迄に実施し、**設置工事は完了**

基礎設置作業の状況(2025年4月)

タンク設置作業の状況(2025年5月)

設置工事完了後 (2026年3月)

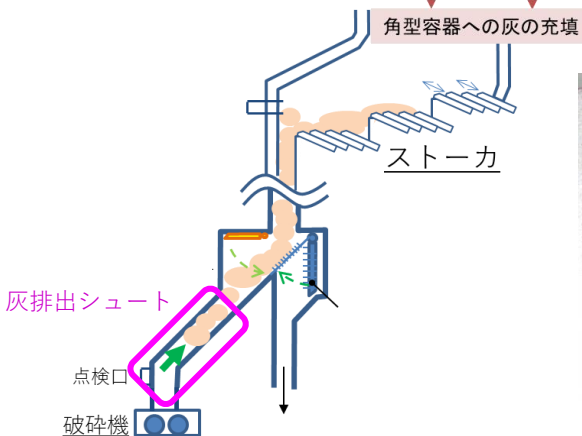
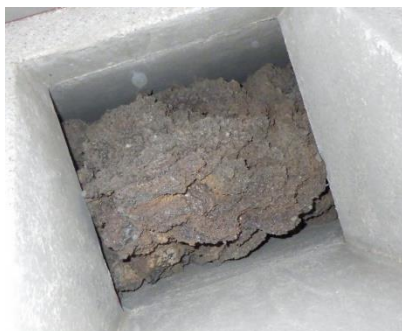
ストーカ灰排出シュートの径が小さい箇所で灰詰まりが頻発
都度焼却を停止し、系統を開放して清掃

灰排出シュートでの灰詰まりの様子

シュート径の拡大及び詰まり発生時の解消機構を設置

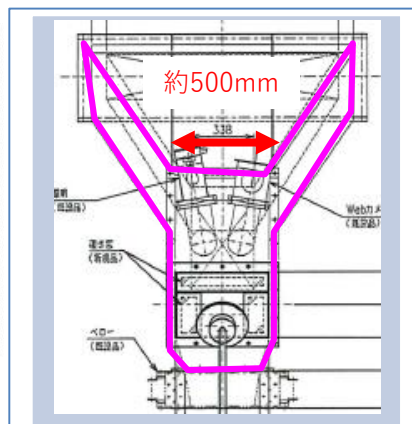
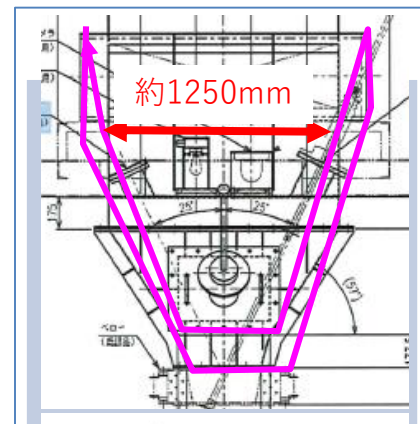
灰排出シュート現状

灰排出シュート改造後
