# 福島第一原子力発電所1号機 建屋カバー解体工事の進捗状況について

2015年8月25日  
東京電力株式会社

# 1号機建屋カバー解体工事の進捗状況について

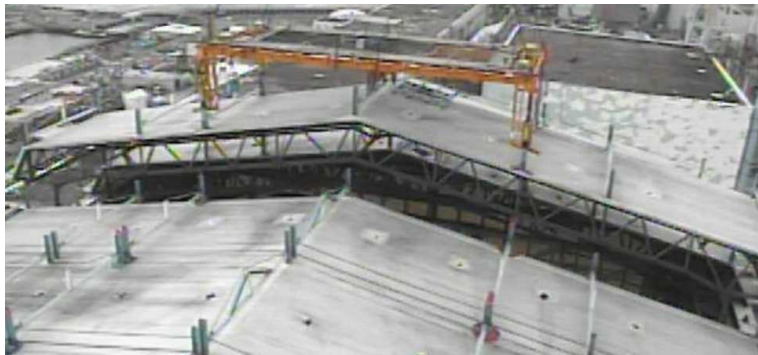
クレーンカメラより撮影

- 7月28日、屋根パネル1枚目（南3）取り外し

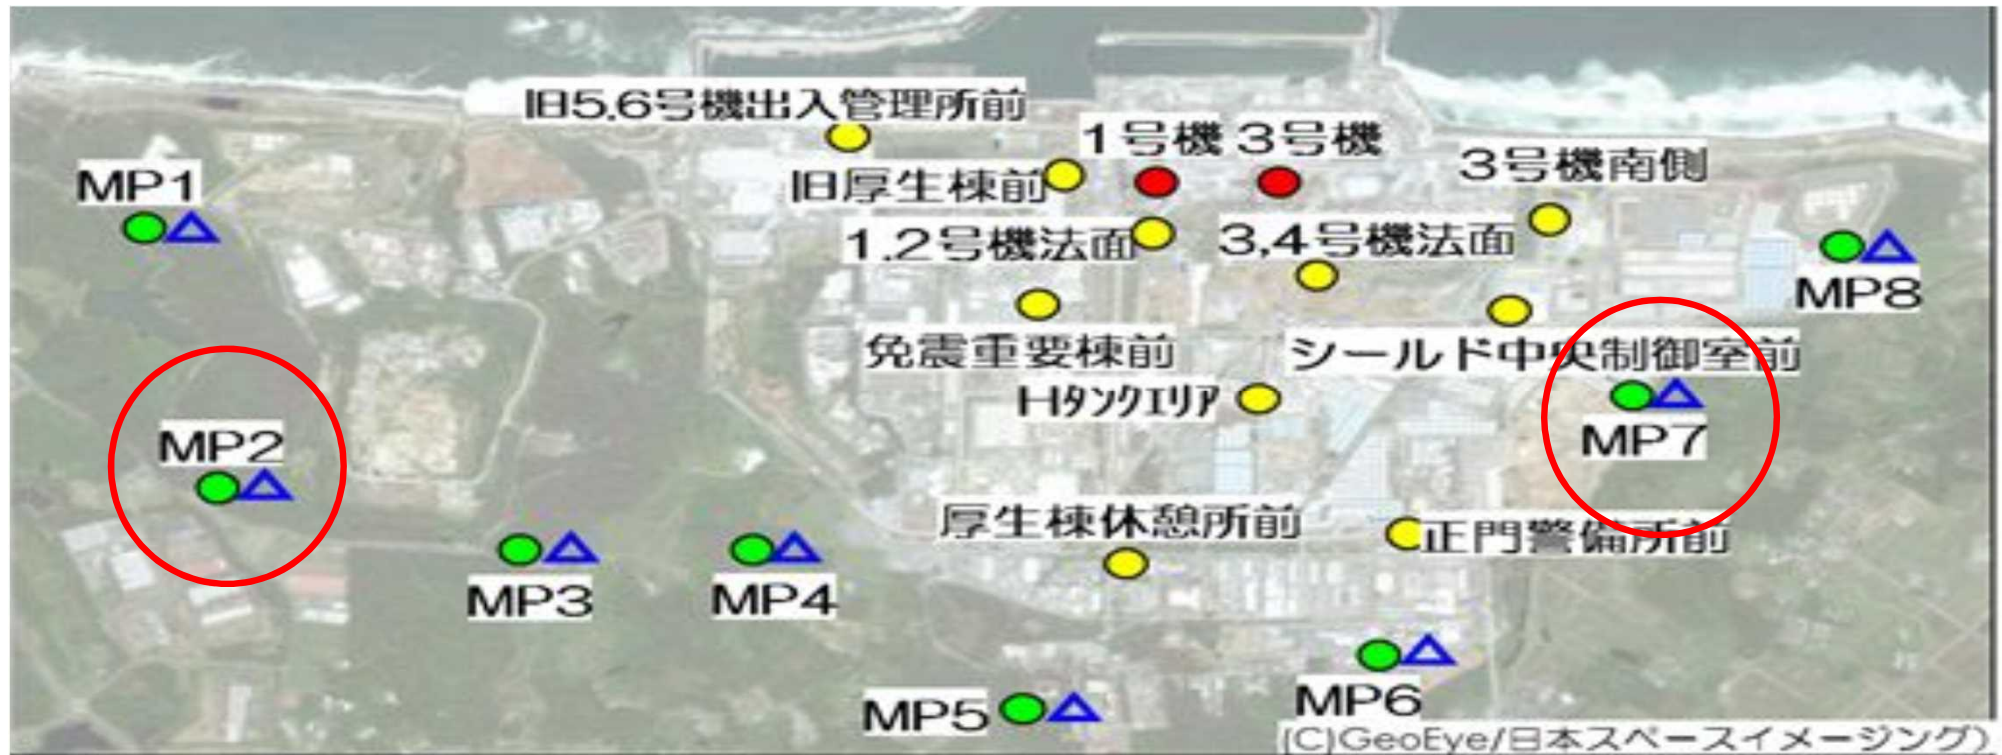
- ・平成27年8月1日・2日、敷地境界付近(MP2近傍)連続ダストモニタが高警報を発生
- ・平成27年8月7日、敷地境界付近(MP7近傍)連続ダストモニタが高警報を発生  
(高警報は $1 \times 10^{-5}$  Bq/cm<sup>3</sup>)

いずれも状況調査の結果、機器異常および天然核種による上昇と判断

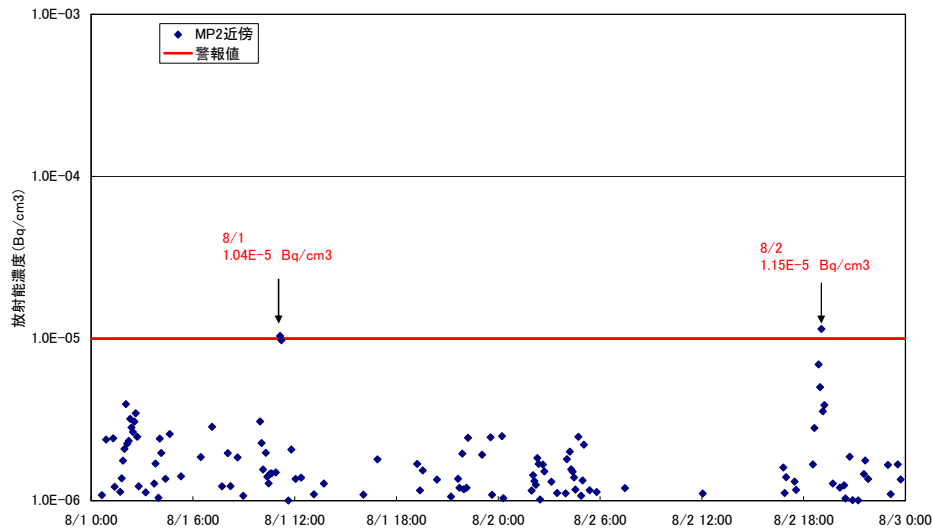
敷地境界付近(MP2近傍)ダストモニタ指示値

8/1 MP2近傍	8/2 MP2近傍
風向	南南東(建屋側からの風)	西北西～北北西(敷地境界側からの風)
作業状況	ダスト上昇作業なし	ダスト上昇作業なし
他モニタ指示	警報発生時の構内ダストモニタ、MP指示値に変動なし	警報発生時の構内ダストモニタ、MP指示値に変動なし
核種分析結果	検出核種なし	検出核種なし
状況及び判断	建屋側からの風だが、作業状況、他モニタ指示値、核種分析結果並びに指示値が瞬時に上昇下降している為、機器異常と判断	敷地外からの風である事、作業がない事、他モニタに変動が無い事、指示値も瞬時に上昇下降を繰り返している事から機器異常と判断
対応	継続監視	ダストモニタを交換し点検実施

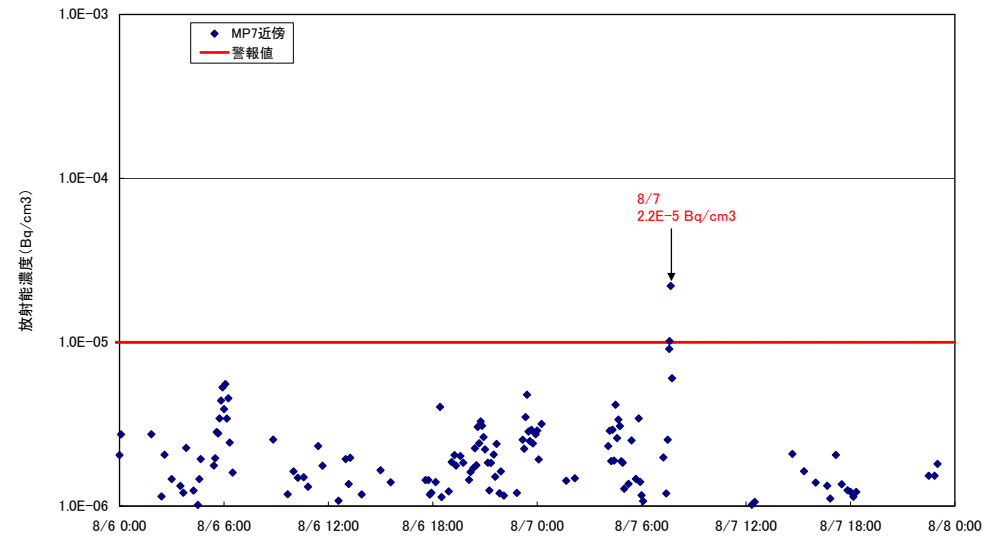
敷地境界付近ダストモニタ指示値(MP7)

8/7 MP7近傍
風向	北東～北北東(建屋側からの風)
作業状況	ダスト上昇作業なし
他モニタ指示	警報発生時の構内ダストモニタ、MP指示値に変動なし
核種分析結果	天然核種(Pb212)が検出
状況及び判断	建屋側からの風であり、指示値も除除に上昇後下降しているが、作業状況、他モニタ指示値、核種分析結果より、天然核種による一時的な上昇と判断
対応	継続監視中、現在は定期点検中の為予備のモニタに交換実施
