1号機タービン建屋滞留水処理の進捗状況

2016年 9月27日

東京電力ホールディングス株式会社

1.1 1号機タービン建屋滞留水処理の進捗状況

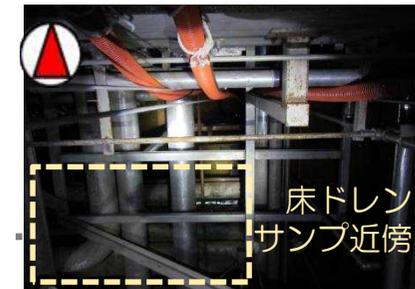
1階開口部から床ドレンサンプを見下ろした状況

- ① 1階 (T.P.8743) にポンプ設置用吊具を設置
- ② 地下1階中間部 (T.P.3443) の線量低減対策 (復水器他) を実施 (地下1階中間部に移送ライン等設置のため)
- ③ 1階から干渉物 (配管及び床ドレンサンプ蓋) を撤去

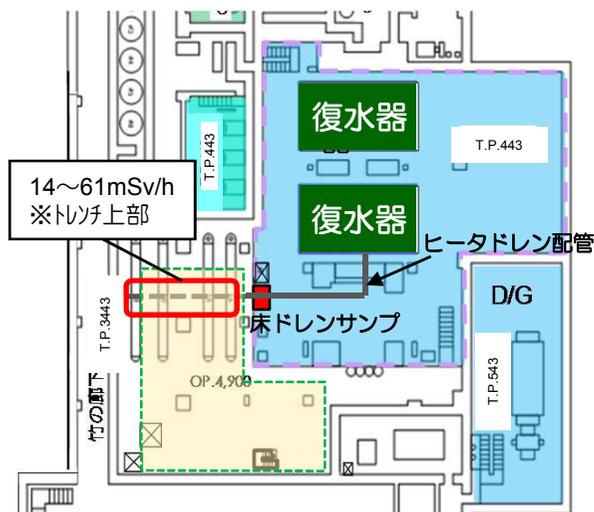
1号機タービン建屋平面図

- 1号機復水器（ヒータドレン配管含む）は、震災直後に貯留した滞留水により高線量線源であることが確認され、作業員への被ばく寄与が大きいことを確認
- 復水器内の水抜き及びヒータドレン配管等内部水の抜き取りや希釈を実施予定
 - 仮設ポンプを復水器内に設置（ステップ1）し、復水器内貯留水の一部水抜きを実施（ステップ2）
 - 希釈水をヒータドレン配管から注入（ステップ3）し、その後再度復水器内の水抜きを実施（ステップ4）（ステップ3・4を数回実施）

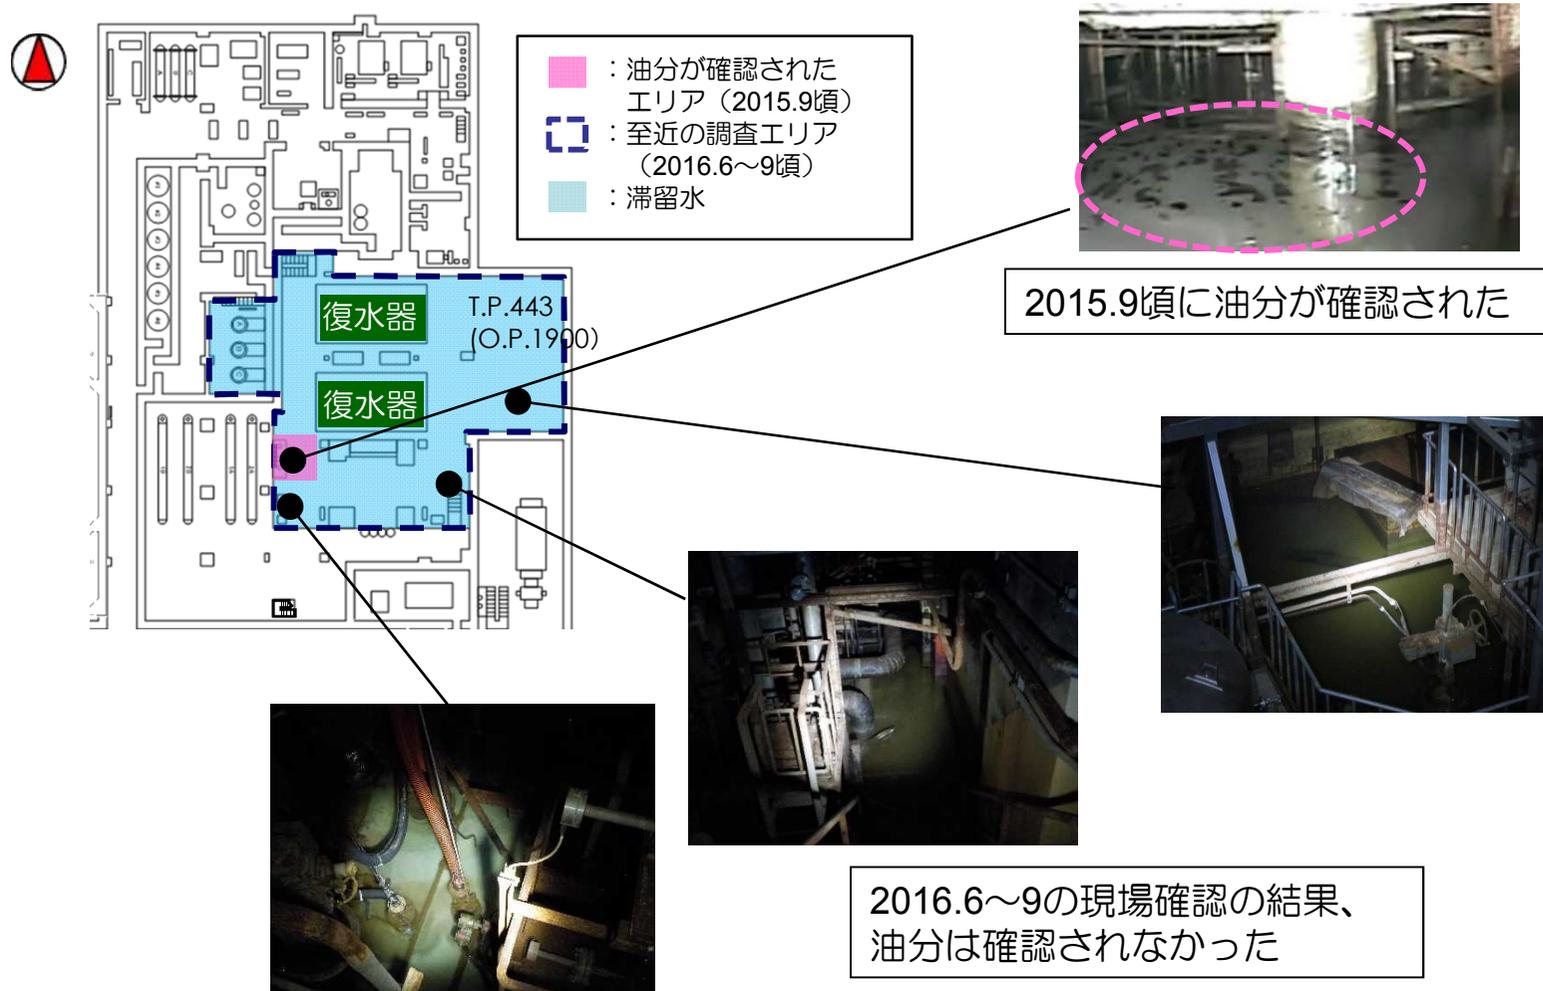
■ 復水器エリアの一部に確認された油分について、拡散状況等を確認した結果、浮遊油は発見されなくなったことを確認。壁面や機器に油分が付着した等の要因が考えられる。油分回収は不要と考えるが、今後、念のために滞留水移送装置周辺に油ガード等の設置を検討する。

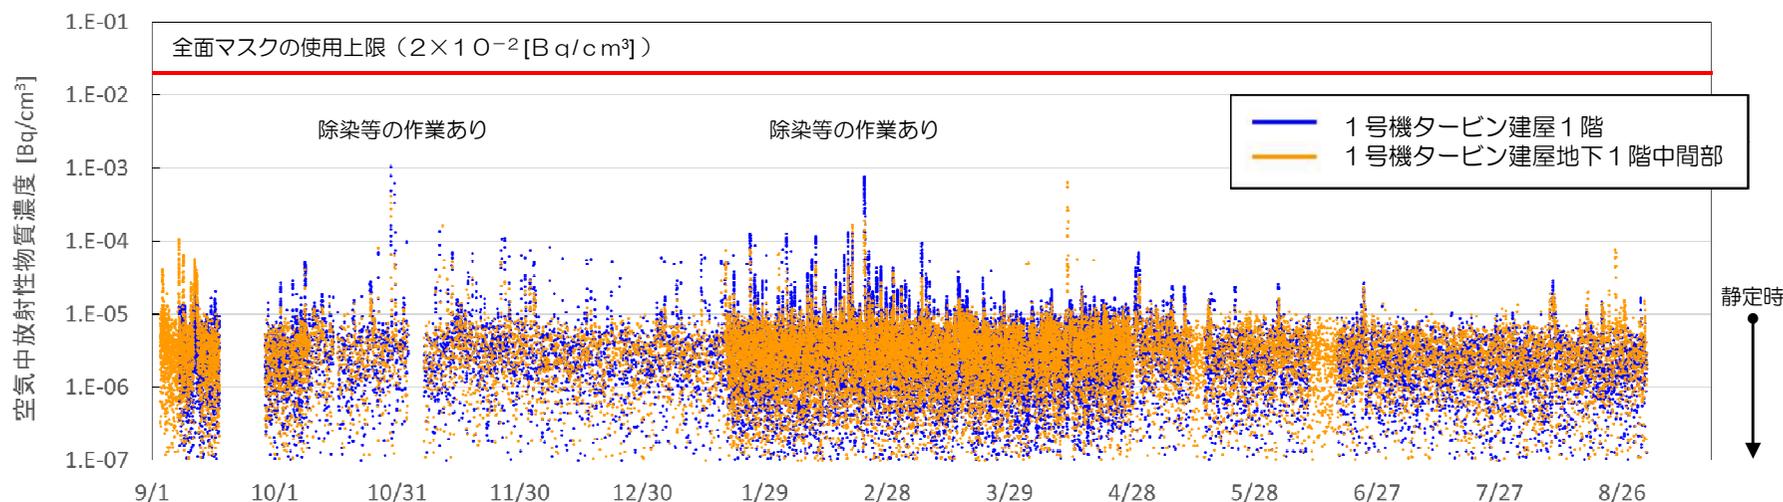
- 2015年9月から地下1階中間部（T.P.3443）と1階（T.P.8743）を連続ダストモニタで監視し、全面マスクの使用上限（ 2×10^{-2} [Bq/cm³]）を超える上昇は確認されていない*1
- 静定時はダスト濃度の上昇は確認されておらず、作業時は一時的なダスト上昇が確認されたが、水濡らしの不十分が要因と推定
- また、2015年10月から2016年3月にかけて、地下1階中間部の床面スラッジ回収を実施し、汚染密度を約1/10低減
- 今後、地下1階（T.P. 443）床面が露出し乾燥しても、地下1階中間部と同様、静定時には全面マスクの使用上限を超えるダスト濃度の上昇がないと推定されるが、地下1階床面の汚染密度も高いことから、飛散しやすい粒形のスラッジを極力回収し、ダスト飛散リスクを低減させていくことが有効

*1 地下階のダスト濃度が全面マスク使用上限値未満で管理することにより、敷地境界にも影響を与えないと評価

- 地下1階中間部 (T.P.3443) における作業時は、ダスト濃度を監視するとともに、水濡らし等の実施によりダスト飛散を抑制する。
- 建屋滞留水処理後の地下1階 (T.P. 443) については、地下1階中間部よりスラッジの汚染密度が高いため、水中スラッジ回収を実施し飛散しやすい粒径のスラッジを極力低減する。また、作業時は、上記と同じ対策を実施する。
- 上記対策によりダスト飛散は抑制できると考えるが、念のため、可搬型のミスト散水機等を準備する。

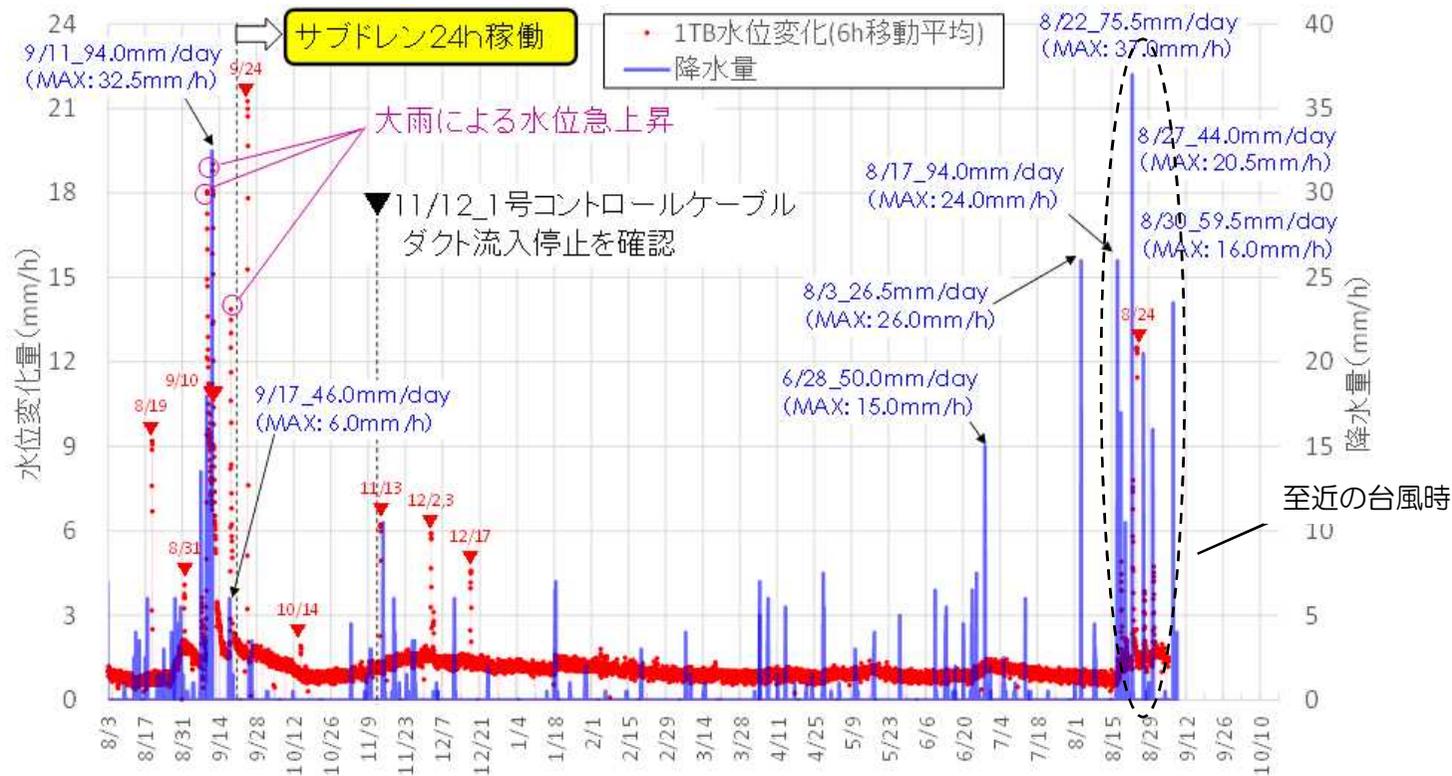
1号機タービン建屋水位変化量－降水量関係

- 2015年11月に1号コントロールケーブルダクトからの流入の停止を確認した後、1号機T/Bの水位変動は降雨の影響がなく安定していたものの、至近の台風時は降雨に伴う水位上昇を確認
(大雨時以外のピーク(▼印)は他エリアからの水移送によるもの)
- 地下水・雨水の流入量は至近の台風時に一時的に増加したものの、床ドレンサンプに設置された移送ポンプで排水可能な範囲であり、地下1階(T.P.443)床面露出は達成出来る見込みであるが、引き続き、地下水・雨水の流入量の抑制対策の検討・実施をする。
