# 福島第一原子力発電所の汚染水処理対策の状況に係る 参考資料集

2019年5月14日

東京電力ホールディングス株式会社

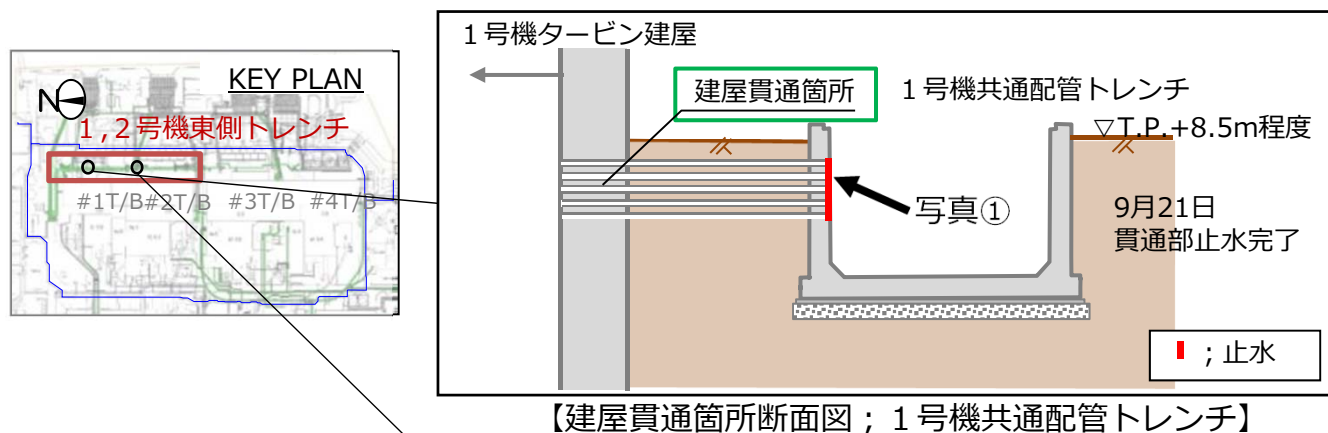
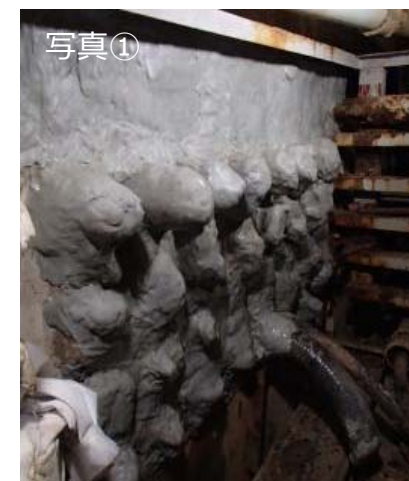
1号機共通配管トレンチ貫通箇所 止水状況

- 1/2号機東側に位置するトレンチのうち、1号機共通配管トレンチ内の建屋貫通箇所、2号機取水電源ケーブルトレンチ内の建屋貫通箇所について、止水・充填等を実施。
- 2018年7月13日に着手し、同8月6日に2号機取水電源ケーブルトレンチのマンホール開口部まで充填が完了。また、1号機共通配管トレンチ内の貫通箇所の止水は2018年9月21日完了。

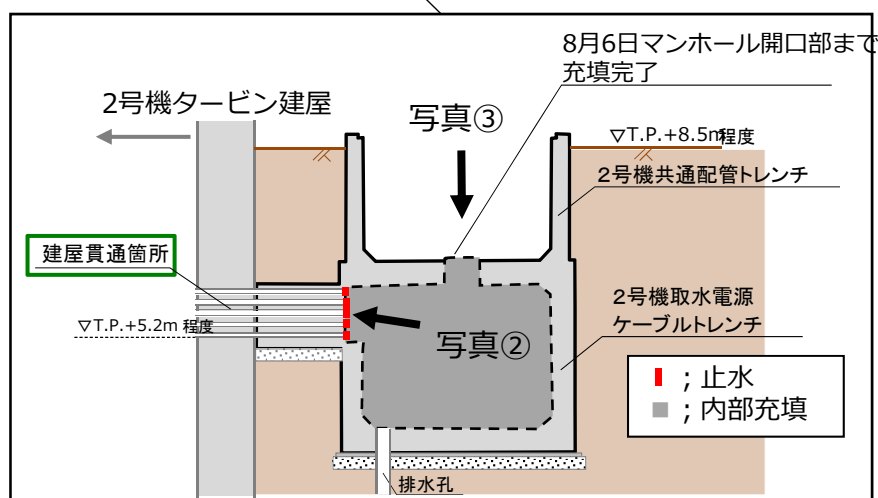
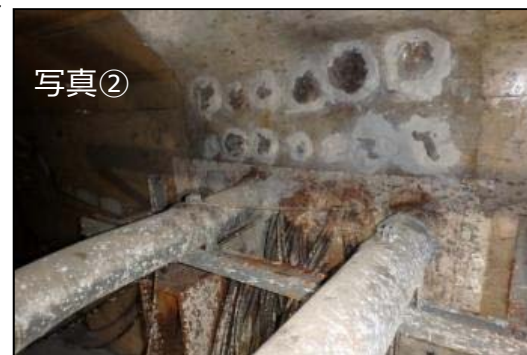
2号機取水電源ケーブルトレンチ貫通箇所  
止水状況（写真②）、充填状況（写真③）

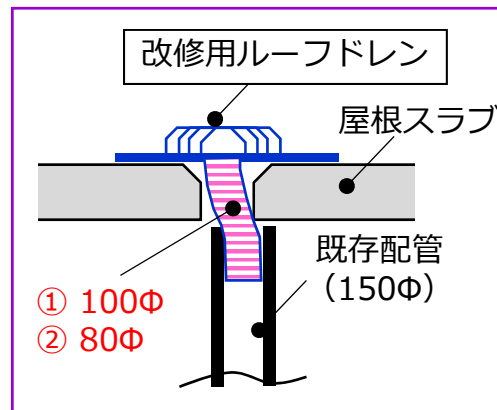
- 2018年6月11日の降雨時にオペフロ床面に雨水が一時的に溜まる状況を確認した。
- 調査の結果、屋上のルーフドレン2箇所(北側・中央)について、配管のズレを確認したため、雨水配管の補修を実施。（2018年7月12日完了）
- 9月30日～10月1日の台風24号接近に伴う降雨（計：47.5mm）では、雨漏れによる水たまりの発生は確認されなかった。
- ※濡れている箇所は、オペフロ調査時に飛散抑制対策として実施した散水跡

①、②ルーフドレン・改修方法  
(③は、配管が確認できず閉塞)

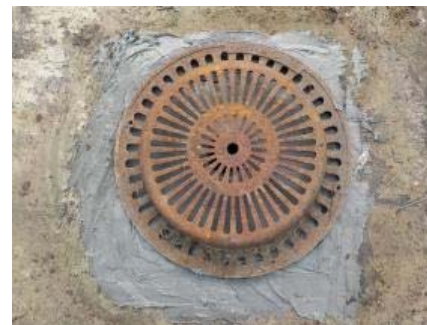
②ルーフドレン改修完了

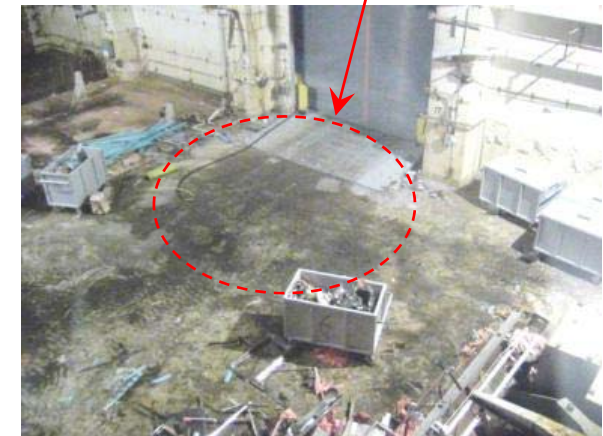
10月1日のオペフロ状況  
(雨漏れによる水たまりの発生は確認されていない)

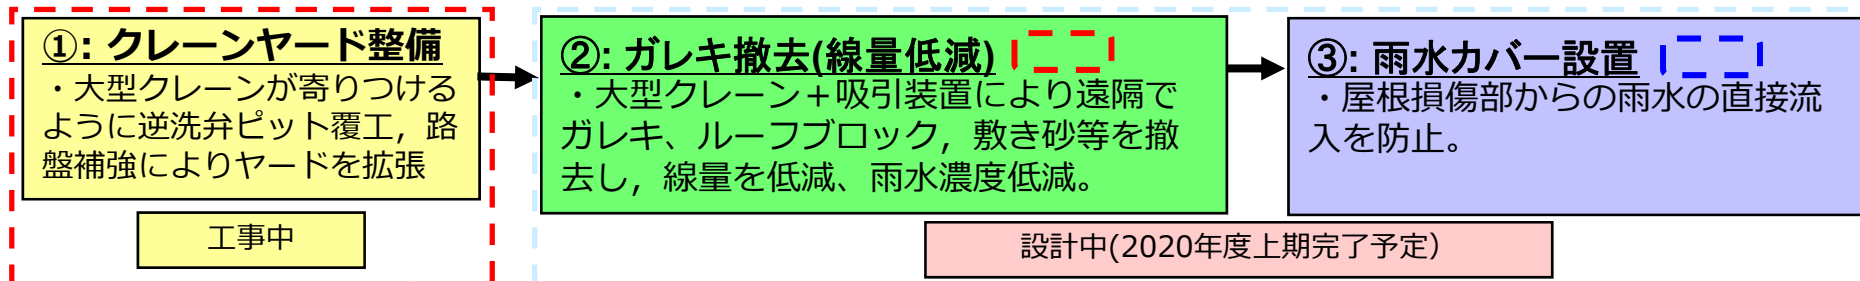
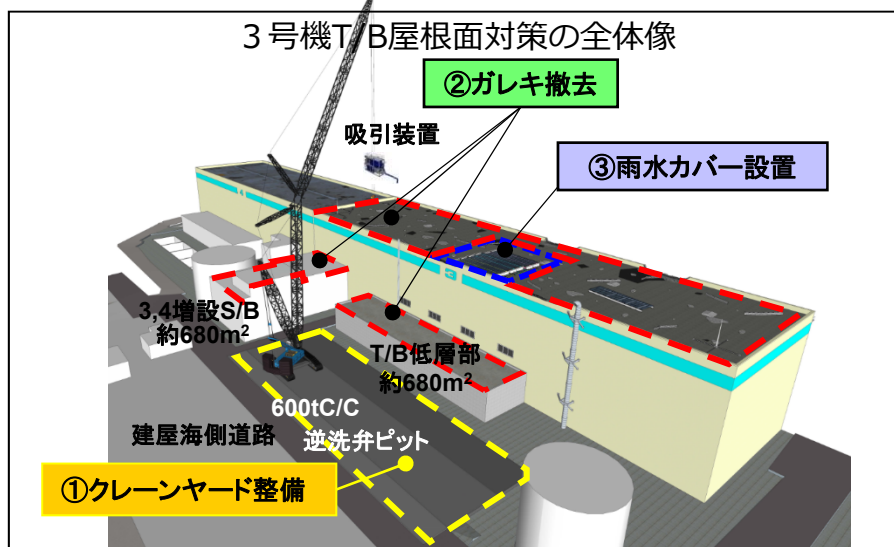
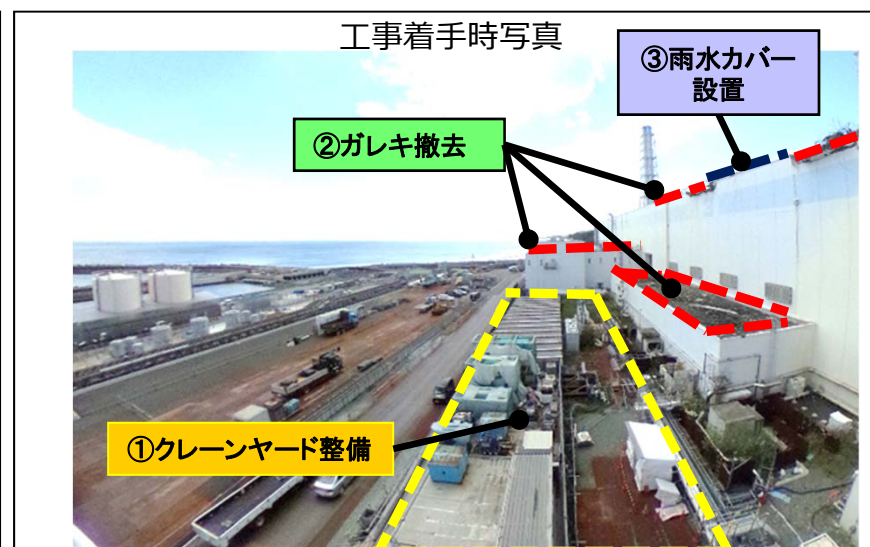
| | 想定要因 | 概要 | 推定流入量(上段)<br>／想定面積(下段) | 対策状況 | |
|---|---|---|---|---|---|
| ③ | 3号機タービン建屋<br>屋根雨水の流入 | 通常時は排水できているルーフドレンにおいて、大雨時に排水しきれず、3号機タービン建屋屋根の破損部から建屋へ流入 | <b>最大約700m<sup>3</sup></b><br><br>/約3,200m <sup>2</sup><br>(3号機タービン建屋上屋の屋根面積) | 実施中<br>(2018年11月着手) | 3/4号<br>建屋 |

■ 屋根損傷部の流入対策の準備工事として、T/B海側を整地するヤード整備を11月より着手した。

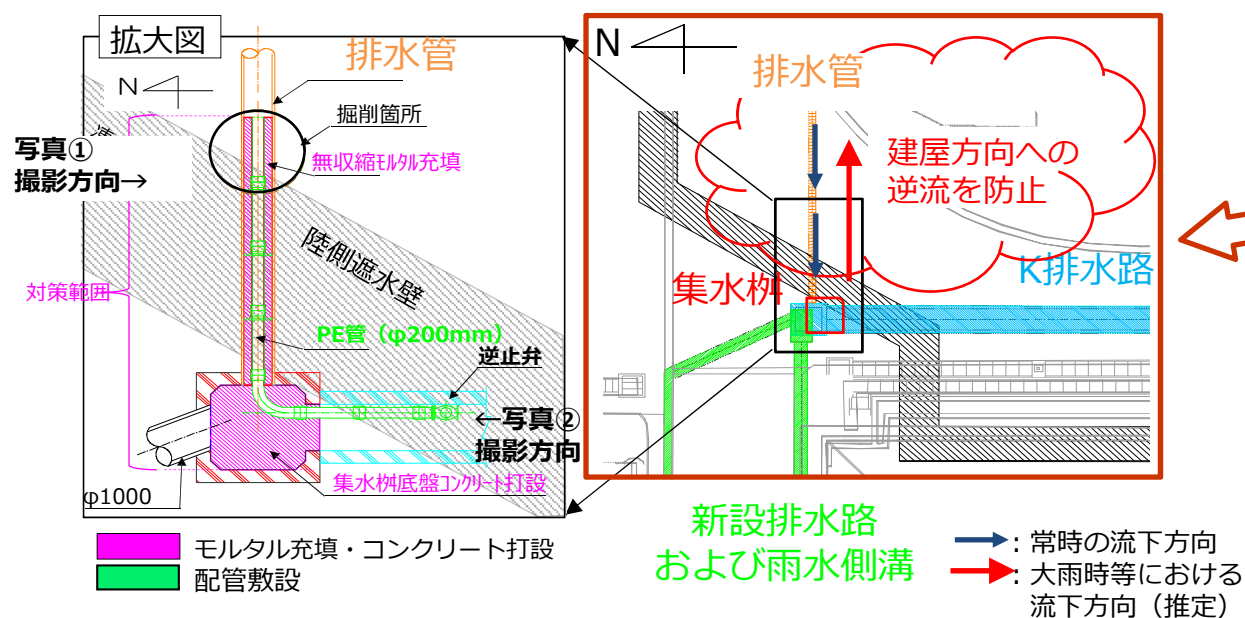
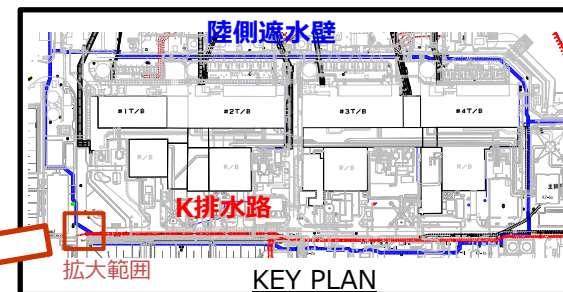
写真① 掘削箇所（北側から撮影）

- 1号機西側 排水管へのK排水路からの逆流を防止するため、逆止弁を設けたPE管を排水管の内部に設置し、その外側を充填する工事を実施。（2018年6月22日完了）

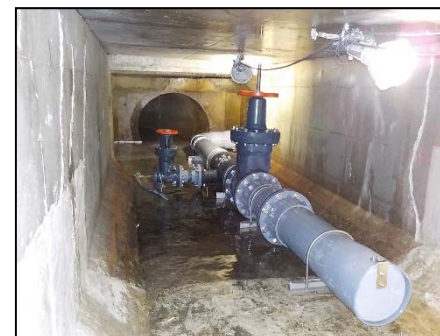
写真② 完了状況

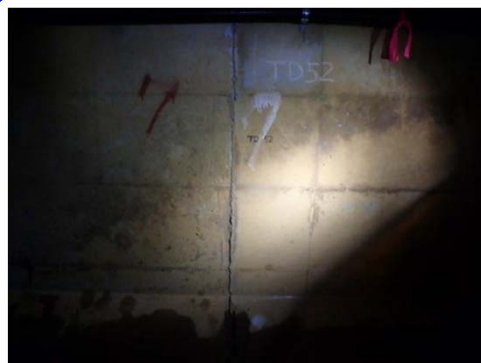
着工前

- K排水路からの地下水供給の可能性があるため、K排水路内部（北側）の目地部補修を実施。補修方法は下記の通り。（2019年1月16日完了）

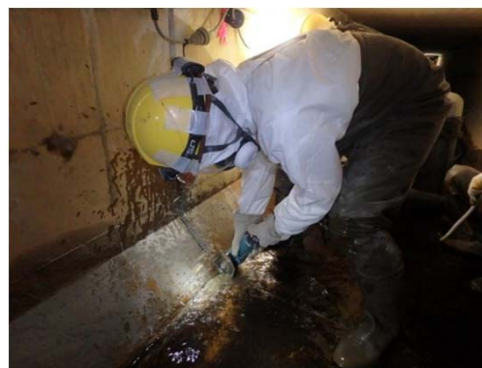
目地部カット状況  
(ベビーサンダー)

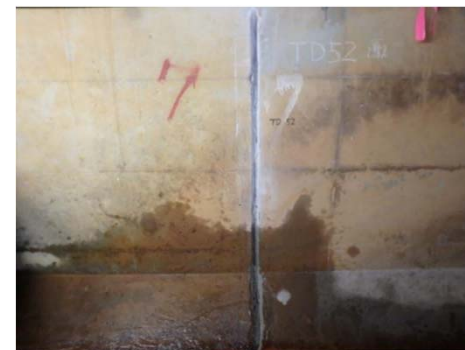
目地部カット完了

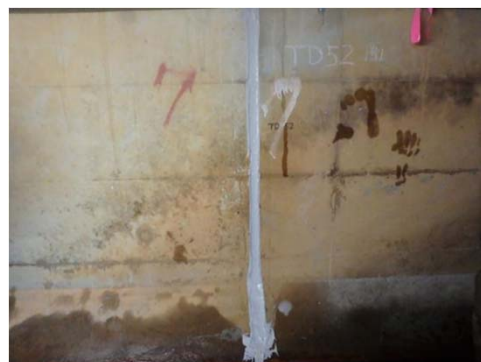
完了後

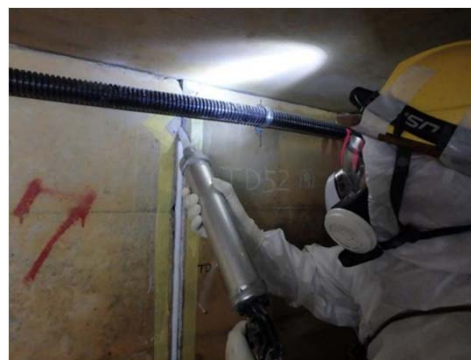
シール材充填状況
