# 汚染水処理対策の現状の課題に係る参考資料集

2019年5月14日

東京電力ホールディングス株式会社

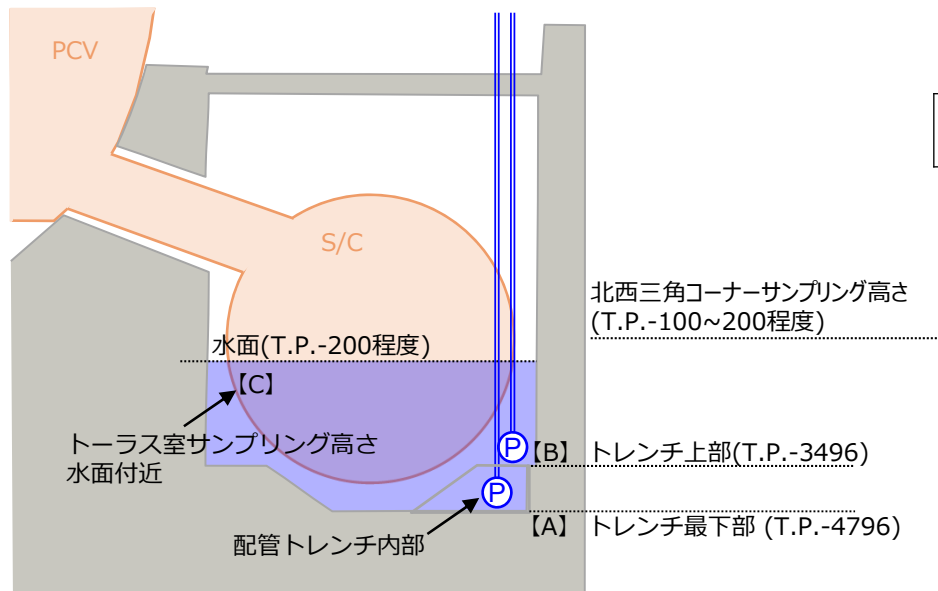
2号機R/Bトラス室断面図

- 2号機建屋滞留水の放射能濃度を以下に示す。R/B滞留水移送ポンプの移設（②北西三角コーナー→①トラス室）に伴い、トラス室 深部の滞留水をサンプリングしたところ、高い放射能濃度を確認。

※1 ほぼ海水に近い塩化物イオン濃度を確認しており、塩化物イオンとともに高濃度Csが最下部に滞留している可能性がある（通常の滞留水の塩化物イオン濃度は数100ppm程度）

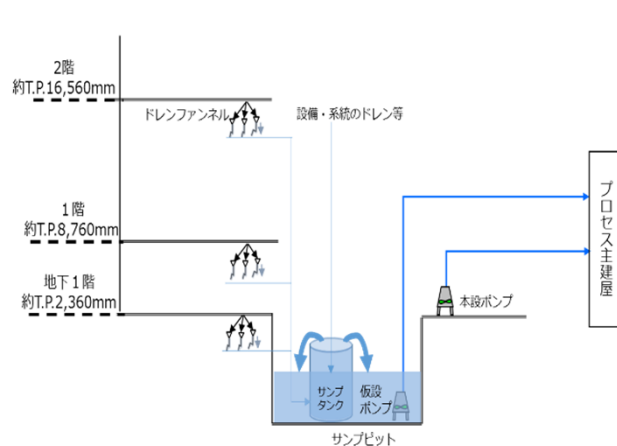
サイトバンカ建屋概略構造  
と排水系統図

- 地下階調査において、**壁面からの流入は確認されず、サンプタンクへの流入を目視で確認。**
- 地下水や系統水等、**ドレンファンネル経由で流入する可能性のある流入源の目視等による調査（次ページ参照）を実施。**
- **1、2階は、一部のドレンファンネルは雰囲気気線量等から調査できていないが、各階とも水の溜まっている箇所はなく流入源の可能性は低いと判断。地下階においても、ファンネル口を経由して流入する経路は確認出来なかった。**
- サイトバンカ建屋滞留水の水質（pH, Cl, Mg, Ca）が、周辺サブドレン水と同等であることから、流入水は地下水の可能性が高く、**基礎部にあるサンプタンク接続配管を経由して流入していると考えられる。**

- 地下1階ドレン系統の配管の一部を閉塞することで系統を分断し、流入箇所の絞り込みを行う。  
配管の充填は不可逆であること、ドレン配管には詰まりが想定されること、流水下での充填となること等を加味して、複数の充填剤や充填方法をモックアップで試験し、実効性が確認出来た後、現地施工を行う。
- また、ドレン配管閉塞モックアップと並行し、非破壊による流入箇所絞り込み方法の検討も進める。

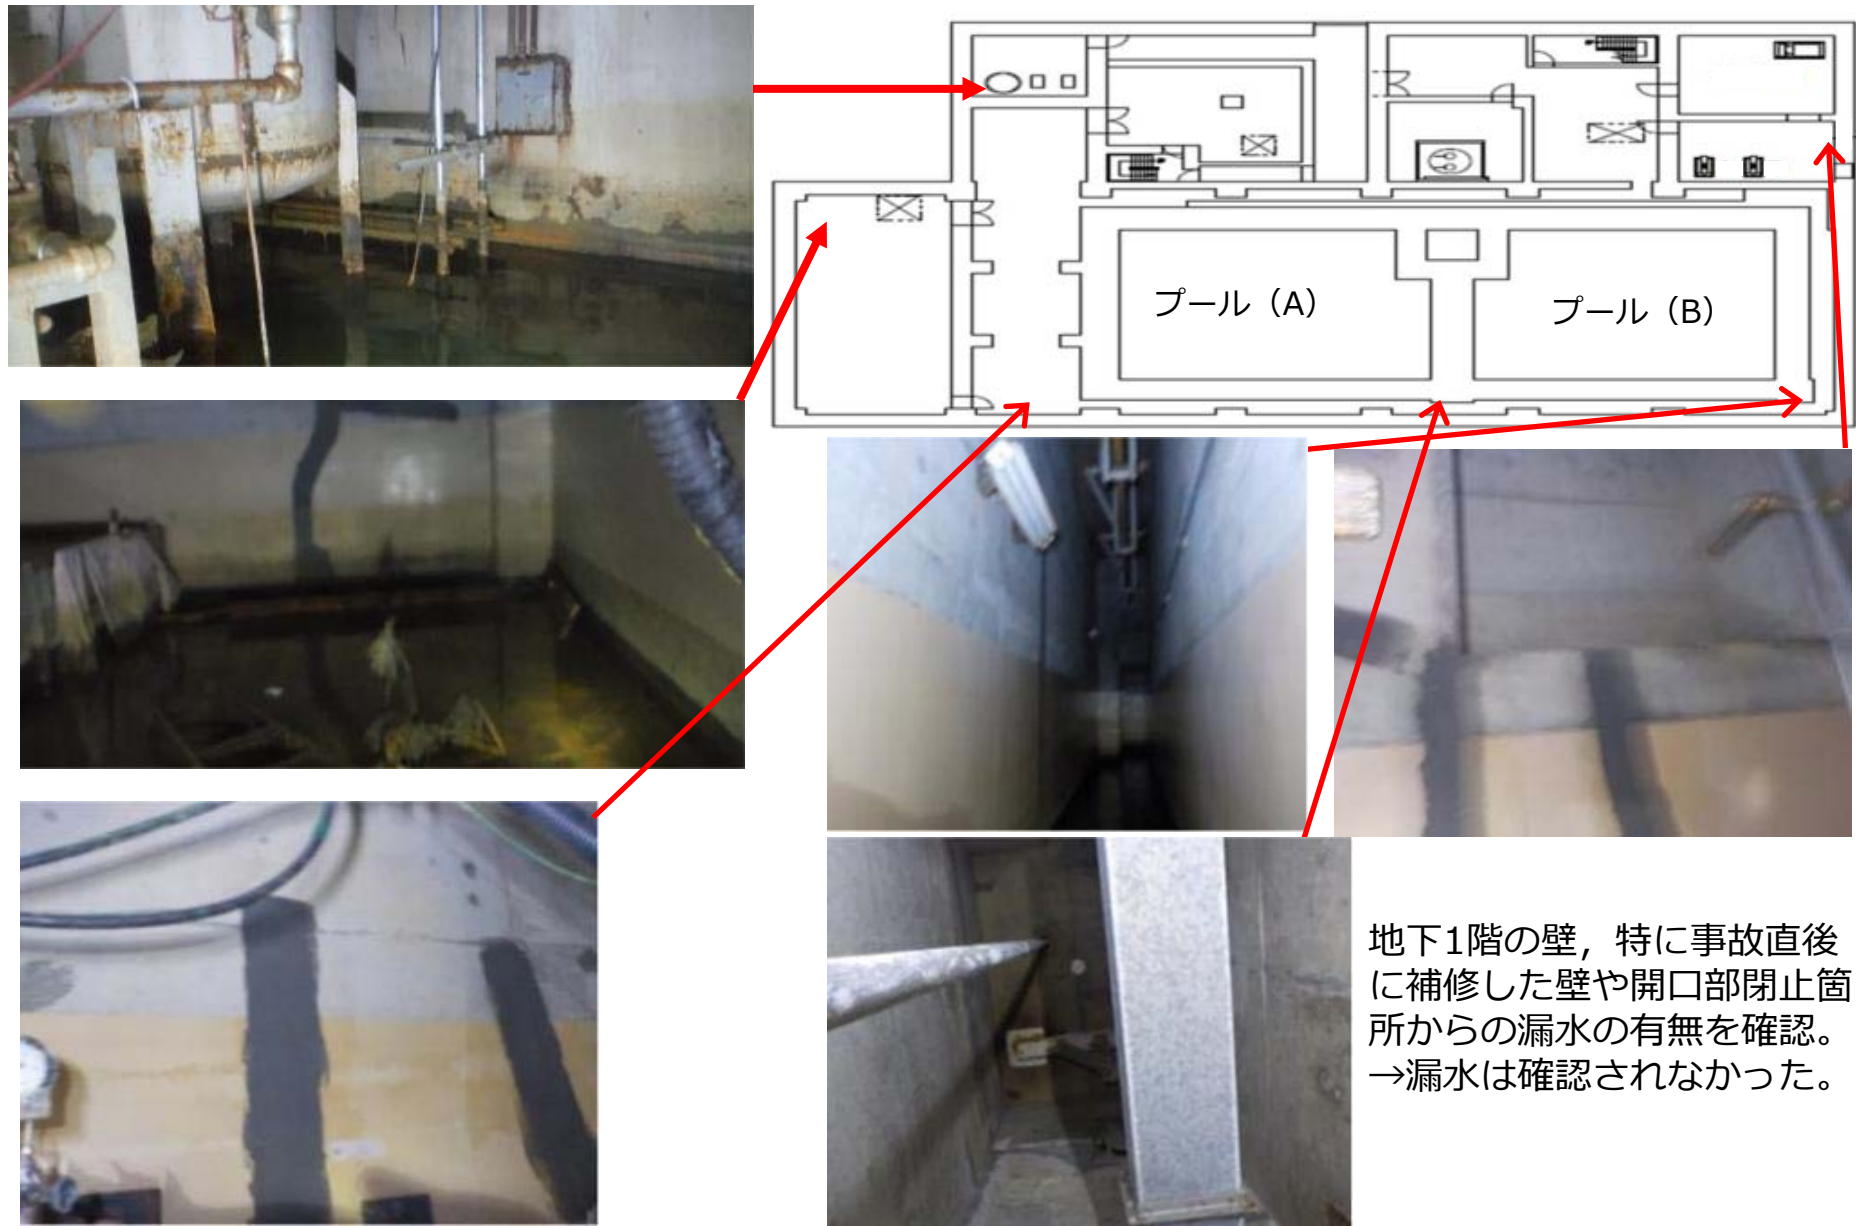
## サイトバンカ建屋の現場調査状況（2018年12月）

地下1階の壁，特に事故直後に補修した壁や開口部閉止箇所からの漏水の有無を確認。  
→漏水は確認されなかった。

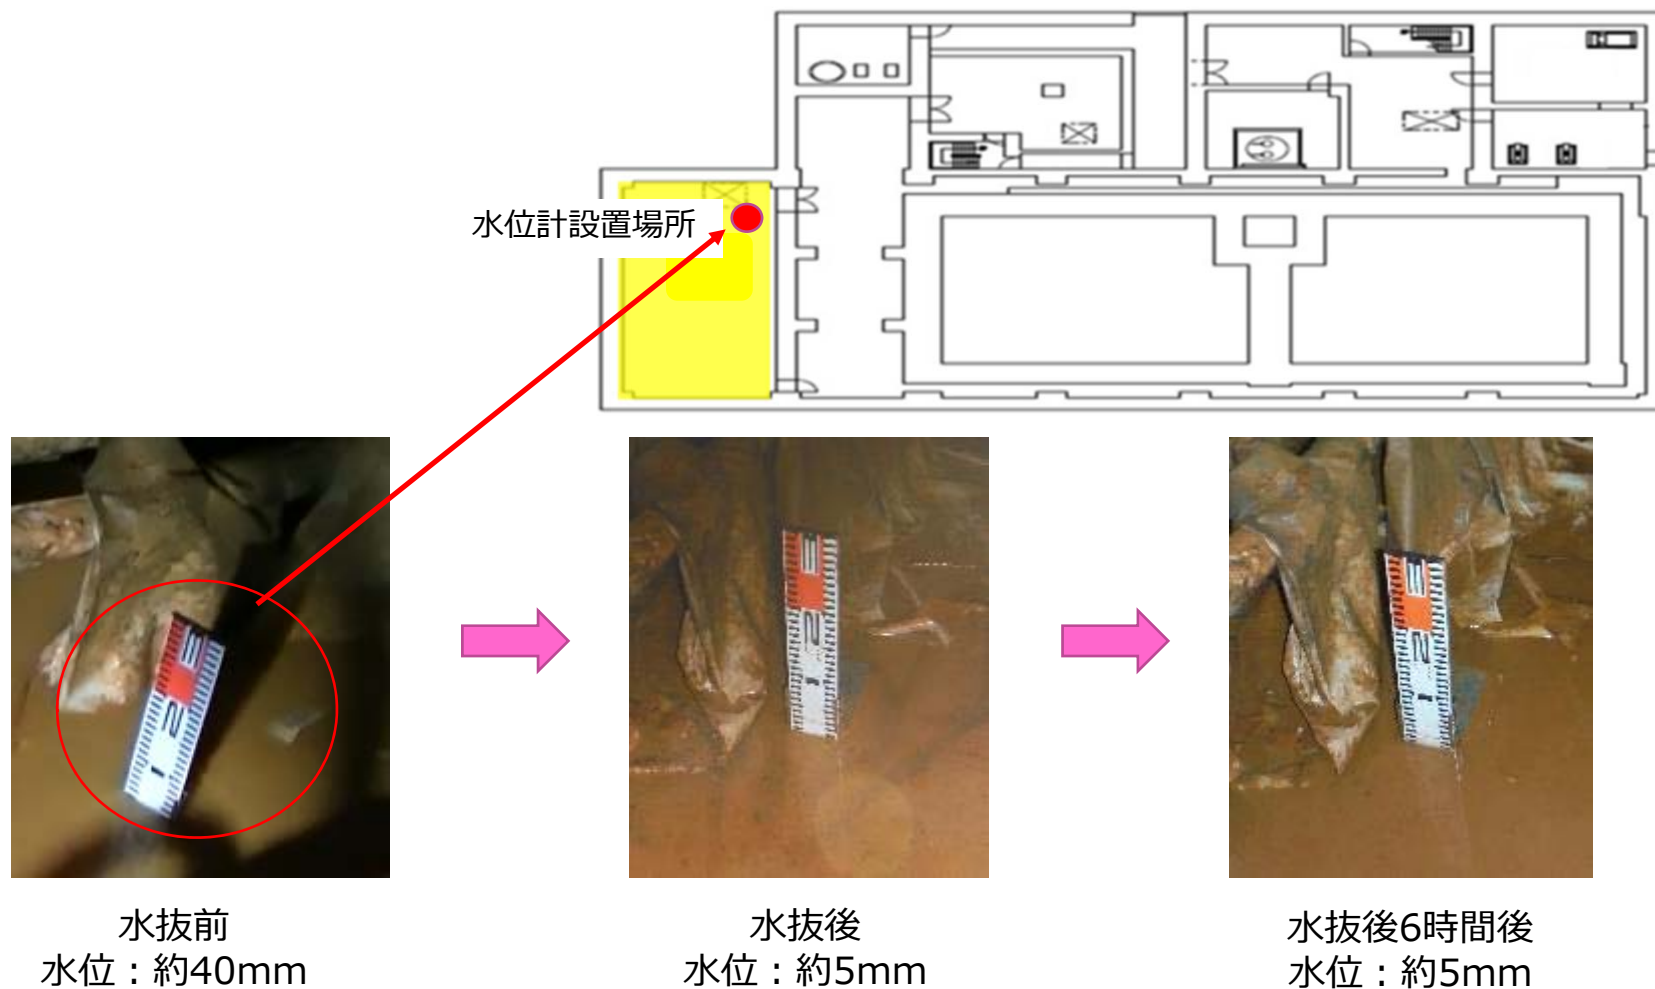
## サイトバンカ地下階の未確認ファンネル他調査（2019年4月）

- 残水の水抜を実施し、6時間後の水位変動を確認
  - ・ 水位の上昇及び水の流れがないことから、流入エリアではなく、ファンネルが詰まっているエリアと推定（ $1\text{ m}^3/\text{h}$ 相当の流入があれば、水位は6時間で約40mm上昇）。
  - ・ ファンネルは干渉物と堆積したスラッジにより確認できず。

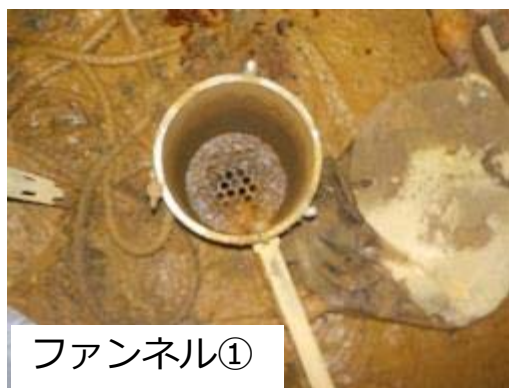
ファンネル①

- 当該エリアのファンネル（6箇所）を目視確認し、ファンネルへの流入がないことを確認。
