福島第一原子力発電所の汚染水処理対策の課題と対応

2021年6月25日

東京電力ホールディングス株式会社

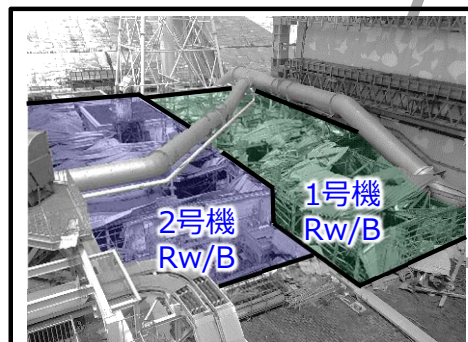
1/2号機Rw/B 屋根状況
 2020年9月 一部エリア完了

2020.6.29: 2Rw/B 500m²完了
 2020.8.5: 1Rw/B 100m²完了
 2020.9.29: 2Rw/B 500m²完了

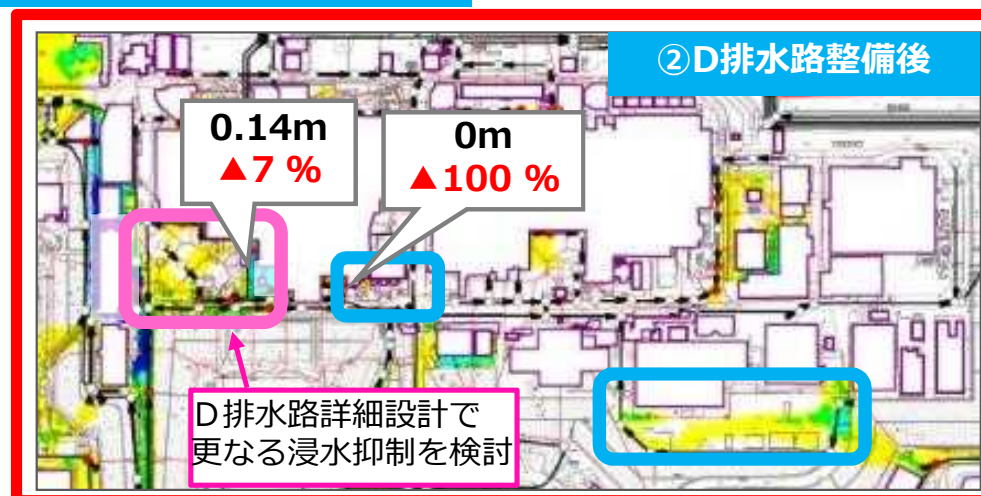
- 1000年確率の417mm/24時間の内水浸水解析結果から、1-4号機建屋周辺において数十cm程度の浸水箇所が確認される。特に、1-4号機建屋開口部周辺においては1号機で15cm、2号機で24cmの浸水深さとなった。
- D排水路を新設した解析結果では、1-4号機周辺では概ね浸水範囲は解消される結果となった。

0.5m以上の浸水深エリア：約2,000m²

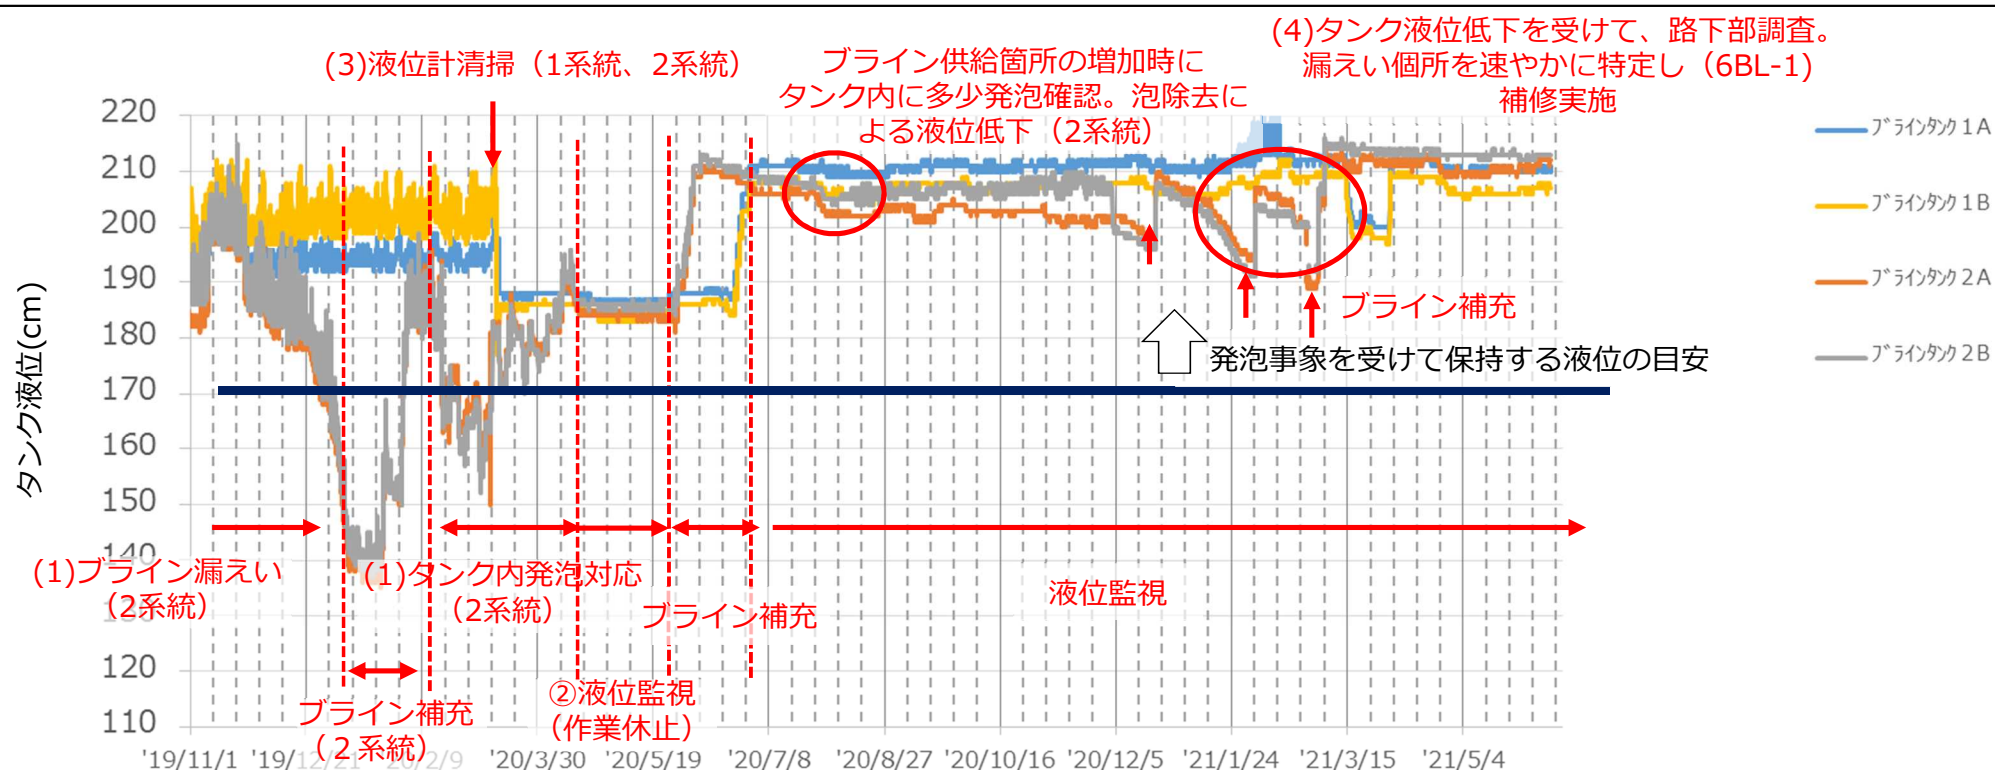
【ブラインタンク液位の経時変化】

- (1)2019年12月にブライン漏えい確認以降、漏えい及びブラインタンク内での発泡事象に対応を行ってきた。その中で、液位計を点検し、1系統の液位計の安定を確認した。
- (2)系統においては、ブライン漏えいの復旧後、2020年4月の中旬からタンク内の発泡対応作業を休止し、約1か月監視を行った結果、液位の低下傾向は無く、ブライン漏えいは発生していないことを確認した。
- (3)2020年の2月～3月上旬にかけて、液位計を清掃した結果、計測結果のばらつきは解消されている。
- (4)その後監視を継続している中で、2020年12月からタンクの液位低下が確認され、2021年1月に漏えい監視フロー（昨年の結果を受けて作成）に基づき、目視及び、路下部の調査をした結果、2週間程度で速やかに漏えい箇所を特定し、高液位の保持は継続できている。また、2021年の漏えい箇所は2020年度の隣接箇所のみであった。

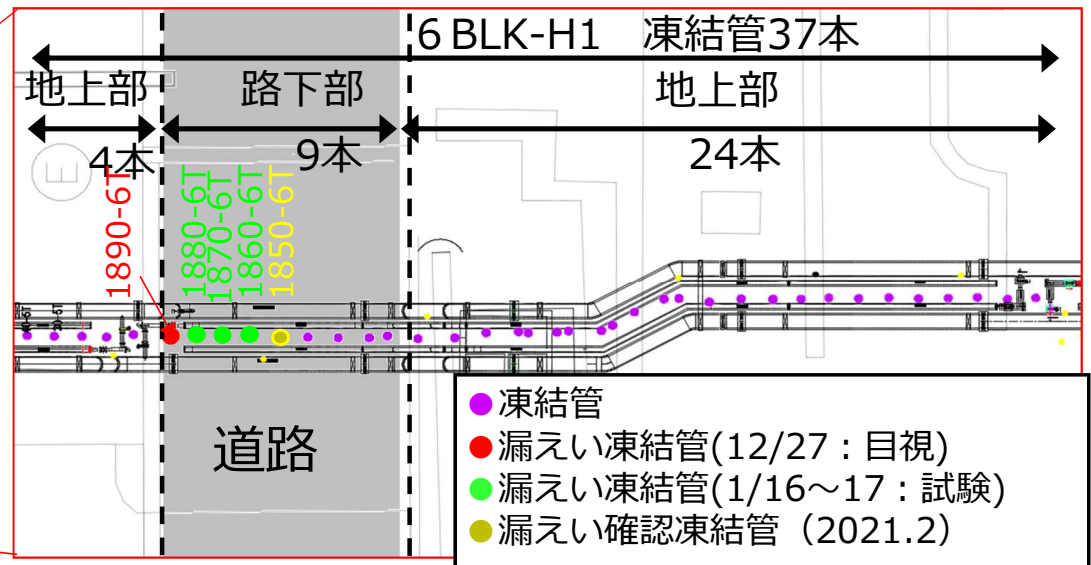
【6 BLK-H1 凍結管配置図】

- 2019年12月26日に陸側遮水壁ブラインタンク2系統の液位レベルが低下しており、現場目視確認の結果、2号機原子炉建屋山側のヘッダー管6BLK-H1の凍結管1890-6Tの凍結管頭部付近の配管継ぎ手においてブラインの漏えいが確認されたため、当該凍結管のブラインの供給を停止した。
- その後、継続的に調査を行った結果、近傍の凍結管3箇所においてもブラインの漏えいが確認されたため、漏えい個所の材料交換を行い、ブラインの供給を再開した。
(漏洩量：約16m³、ブライン供給再開日：2020年1月31日)
- 2021年の1月のブラインタンクの液位低下時の凍結管の加圧試験により、2019年12月～2020年1月に漏えいが確認された凍結管に隣接する箇所において凍結管の漏えいを確認した。(漏えいの要因推定は次ページ以降)
