福島第一原子力発電所の汚染水処理対策の状況 参考資料集

2021年6月25日

東京電力ホールディングス株式会社

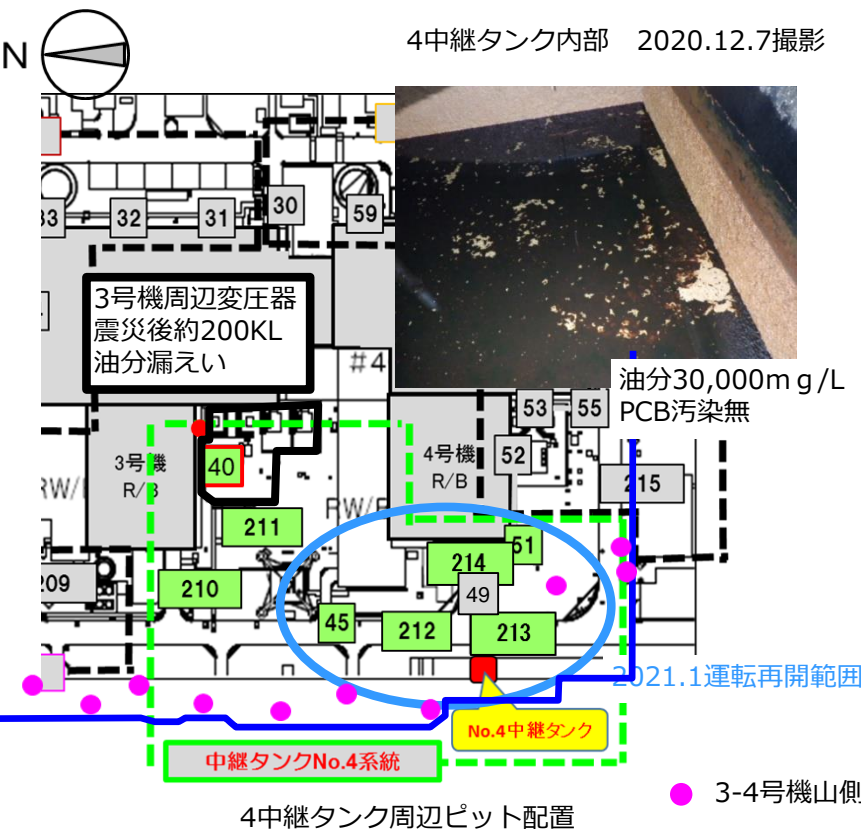
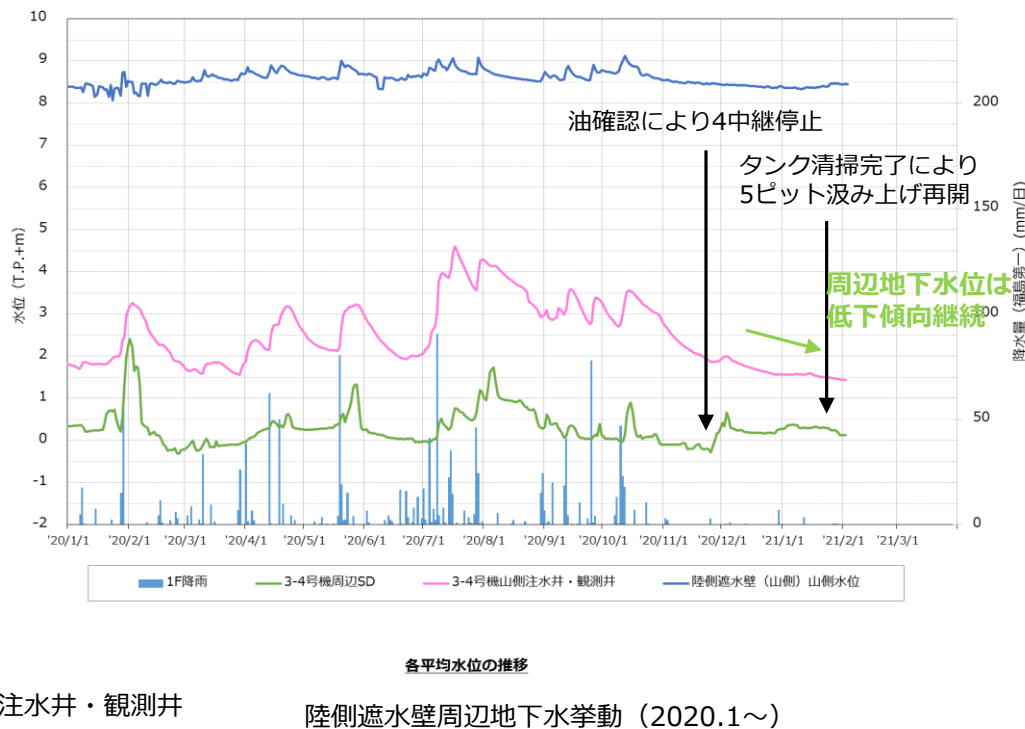
中継4系統NO40ピットからの油分確認について

- 2020年12月にサブドレン4中継タンクにおいて油分が確認された。油分はタンク内に残存しており、浄化排水側への移送は行われていない状況であった。その後、各ピットの調査によりサブドレン40より同様の油分が確認され、震災直後に周辺の変圧器からの油分漏えいが原因と推定された。
- その後、中継タンクからの油分を回収し、40ピット近傍以外のサブドレン5ピットは2021年1月に運転を再開した。（12/2～1/25：サブドレン8ピット停止）陸側遮水壁の影響と少雨期でもあり地下水位の上昇は限定的であった。
- 今後、40ピットの油分を回収し、40及び210と211の運転再開を目指していく。漏えいした油分については今後のヤード使用（現在、高線量瓦礫撤去工事実施中）を踏まえて検討する予定

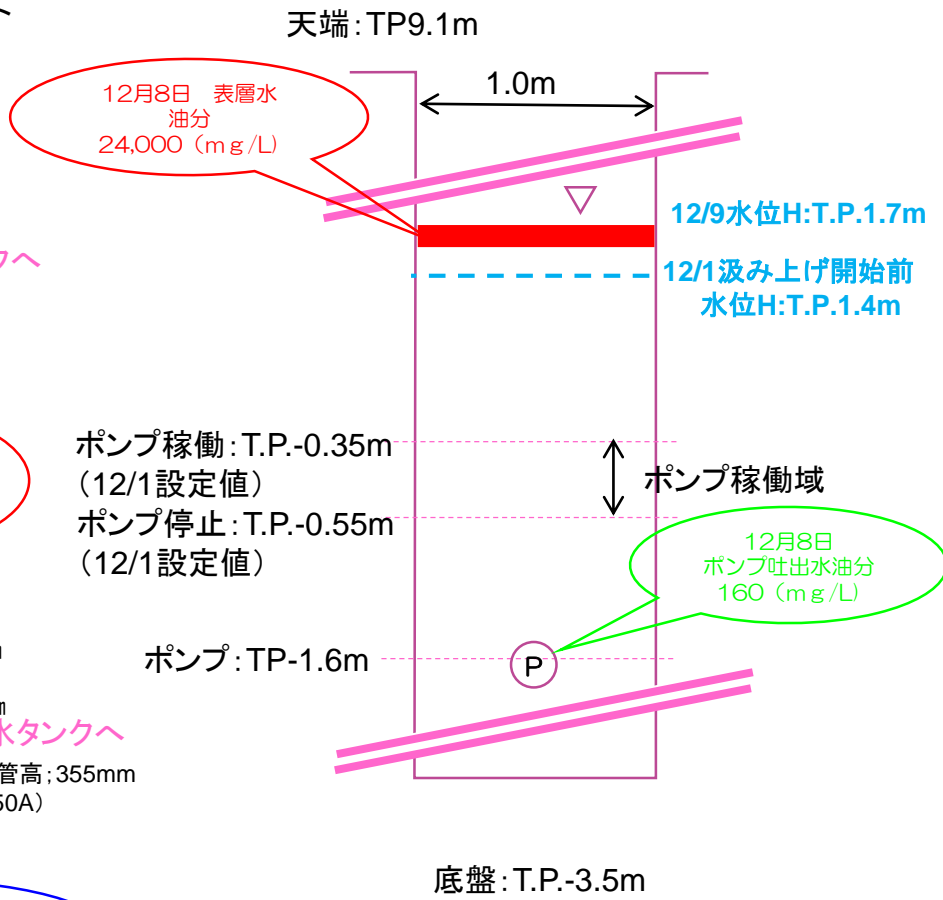
No. 40ピット

- 12月5日（土）**サンプルタンク（E）油分分析結果 <0.1ppm【ND】**
- 12月7日（月）**No.4中継タンク（出口水）油分分析結果 <0.1ppm【ND】**
- 12月8日（火）No.4中継タンクおよびNo.40ピットの油分分析用のサンプル（表面水）採取
No.4中継タンク表層水 油分分析結果：30,000ppm【油分含有】
No.40ピット油分分析結果：24,000ppm【油分含有】
その他No.4中継タンク接続ピット <0.1ppm【ND】

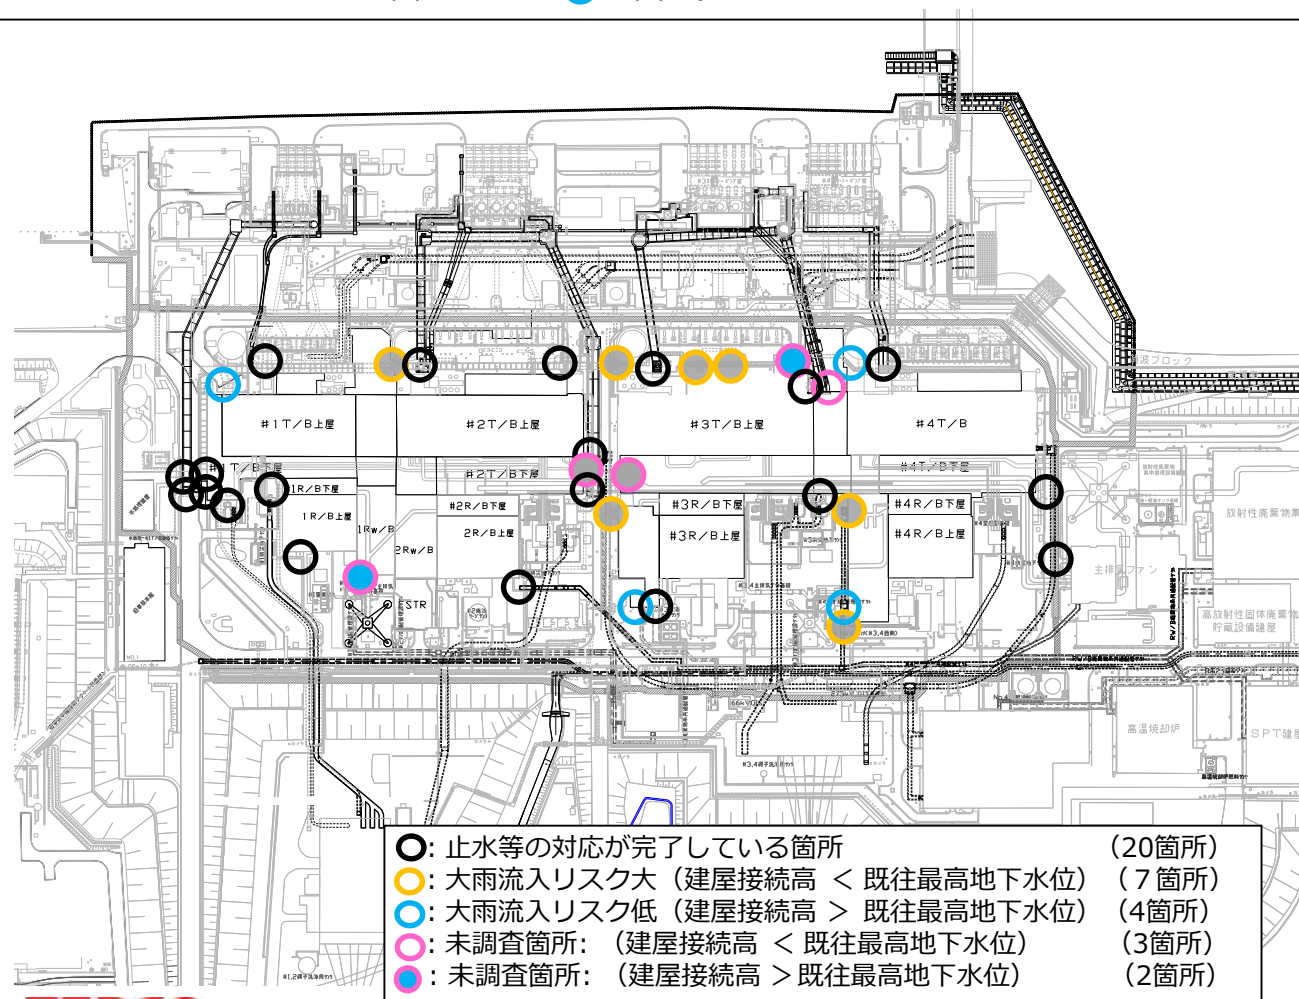
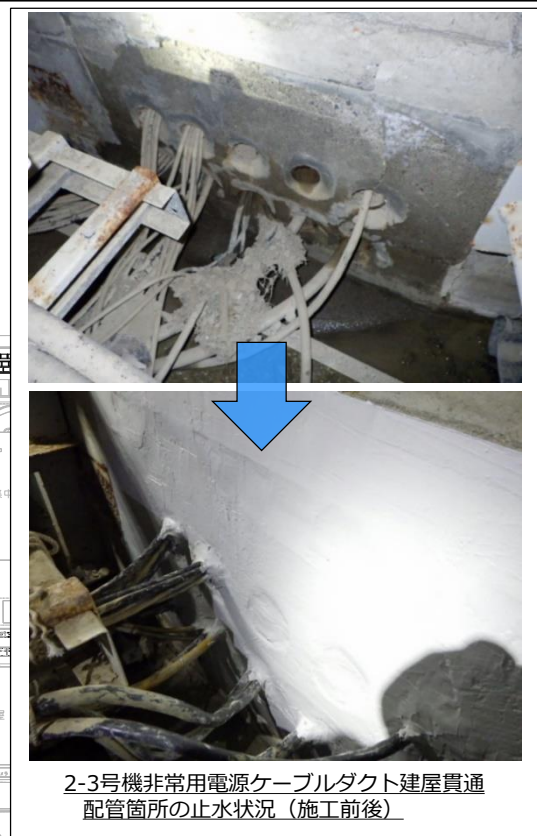
建屋接続トレンチ等の止水

- 降雨時に、建屋と接続しているトレンチ等を通じ、雨水が流入することを防止するため、建屋接続トレンチ等の止水を実施。
- 降雨時の地下水位上量による建屋流入リスクが高い（建屋接続高が既往最高地下水位以下）7箇所（下記○）は、2020年度内に完了。
- また、未調査となっている箇所（下記○5箇所）のうち、2箇所（下記●）は内部調査を行い、止水を実施した（写真参照）。2021年度は、残った3箇所の内、1箇所の止水を実施し、1か所の内部調査を計画している。最後の1か所の1/2号機排気筒近傍の箇所については、高線量であることから、高線量設備の撤去等による環境改善を確認のうえ、調査を実施する。
- 建屋流入リスクが低い箇所（下記○4箇所）は、監視を継続し、止水を検討する。

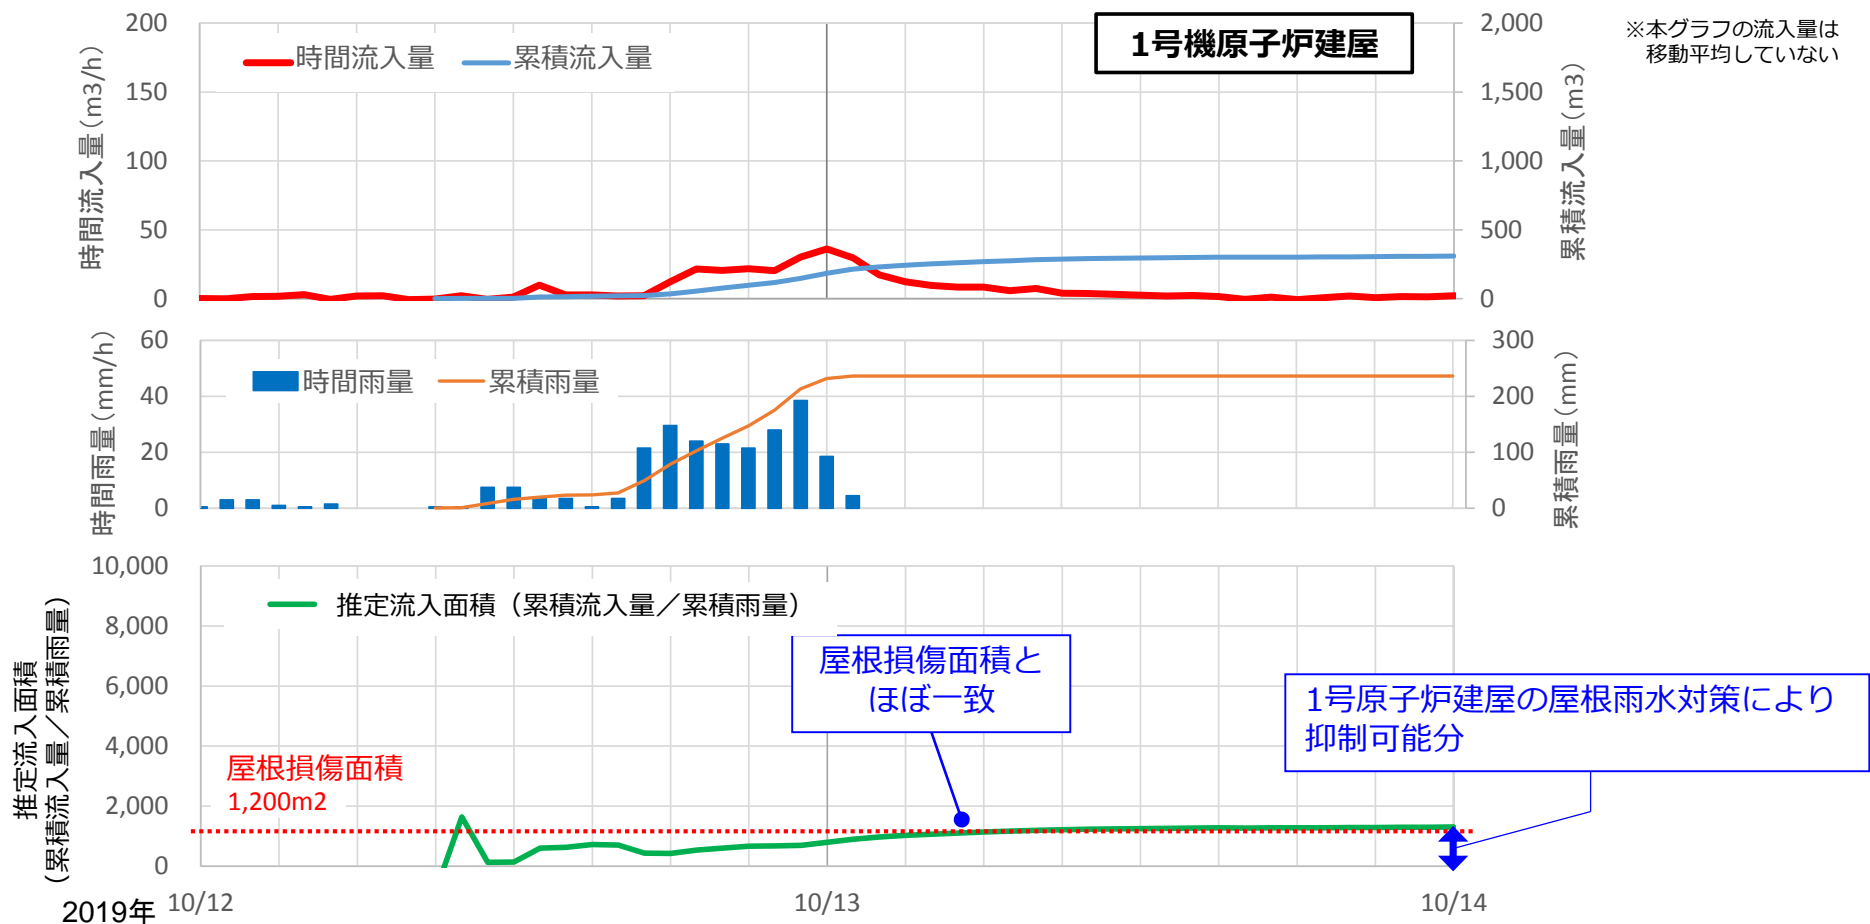
2019年台風19号(10/12-13) 雨水流入分析：各建屋ごと（1号機）

- 1号原子炉建屋は屋根が損傷しており、雨水が直接建屋に流入している。損傷面積は約1,200m²である。
- 降雨時の推定流入面積※は約1,200m²に収束しており、損傷面積と一致している。
- 1号原子炉建屋の建屋への流入経路は屋根への雨水の直接的な流入であり、屋根カバー設置等の雨水流入対策を実施することで抑制されると評価される。（2023年度頃に対策実施予定）

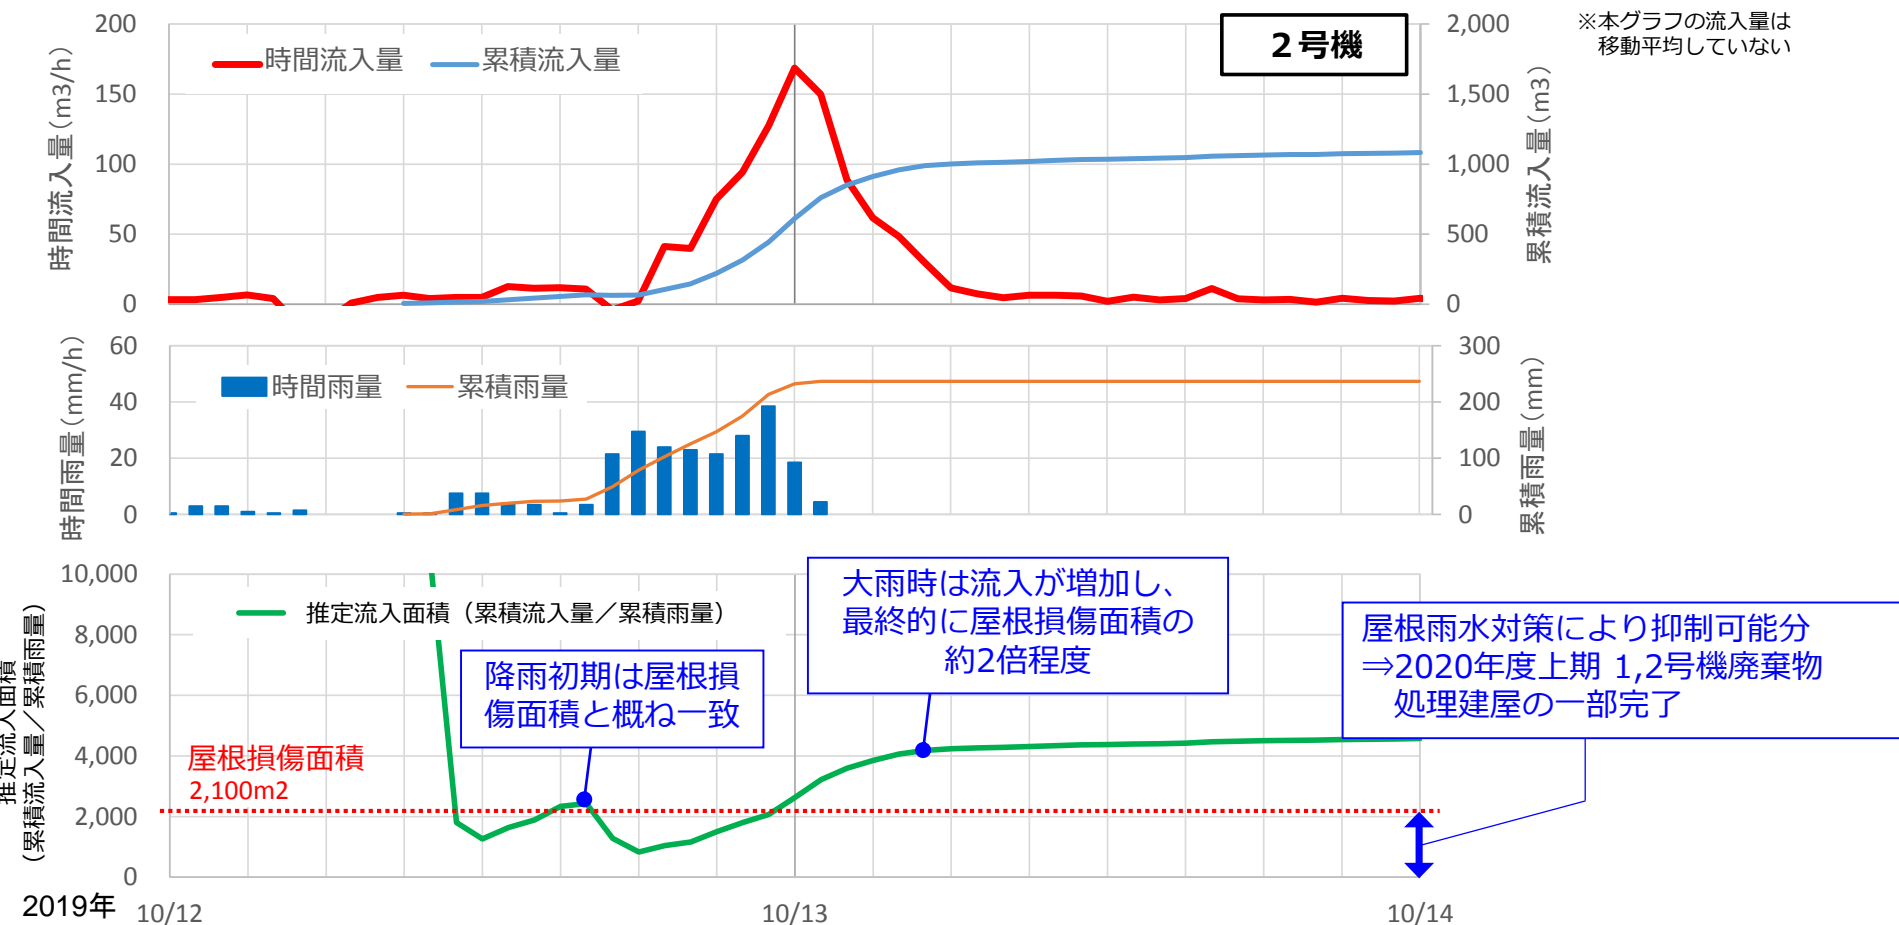
2019年台風19号(10/12-13) 雨水流入分析：各建屋ごと（2号機）

- 2号機は1,2号廃棄物処理建屋屋根が損傷しており、雨水が直接建屋に流入している。損傷面積は約2,100m²である。
- 推定流入面積は降雨初期は損傷面積と概ね一致するが、大雨時に流入が増加し最終的には損傷面積の2倍程度の約4,000m²となっている。
- 1,2号廃棄物処理建屋の屋根雨水対策により、大雨時の流入は少なくとも半分は抑制可能である。（2023年度完了予定）但し、屋根以外の経路からの流入が考えられるため、今後の建屋水位の低下に合わせ、建屋接続トレンチの止水、2号機タービン建屋雨水排水場所の変更を実施する。

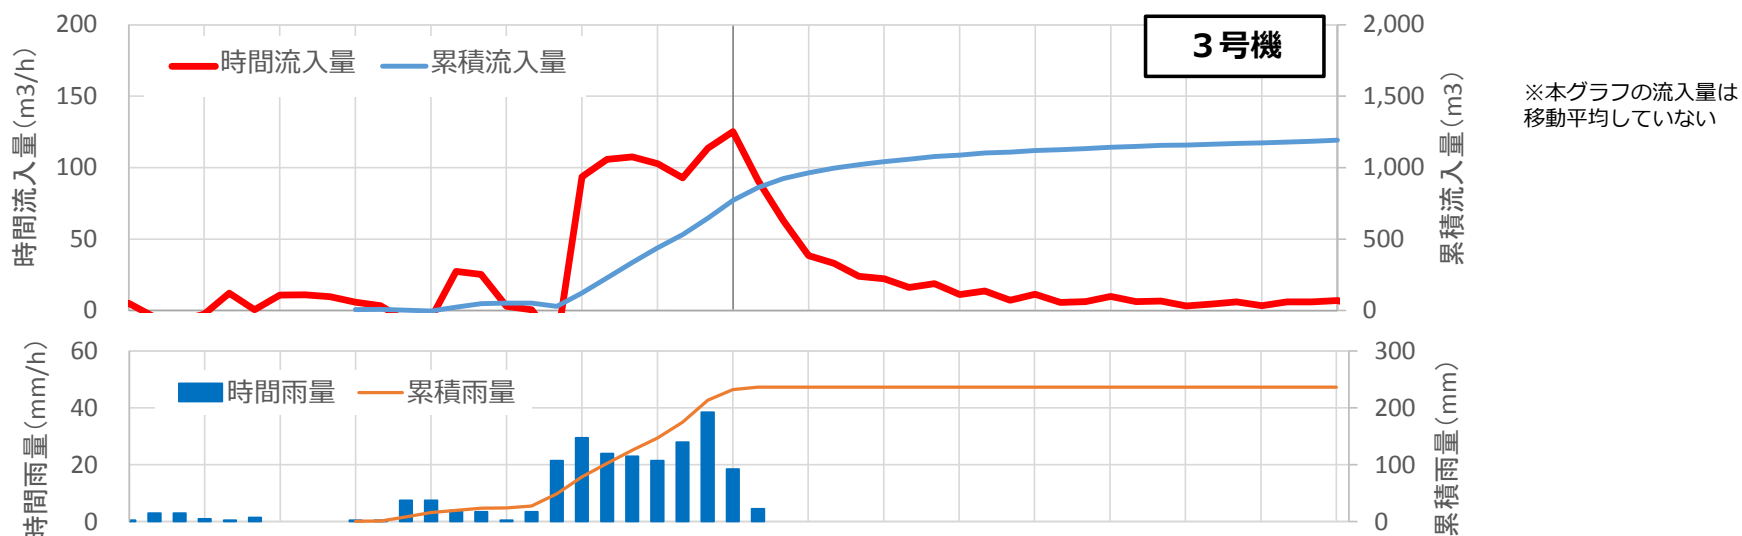
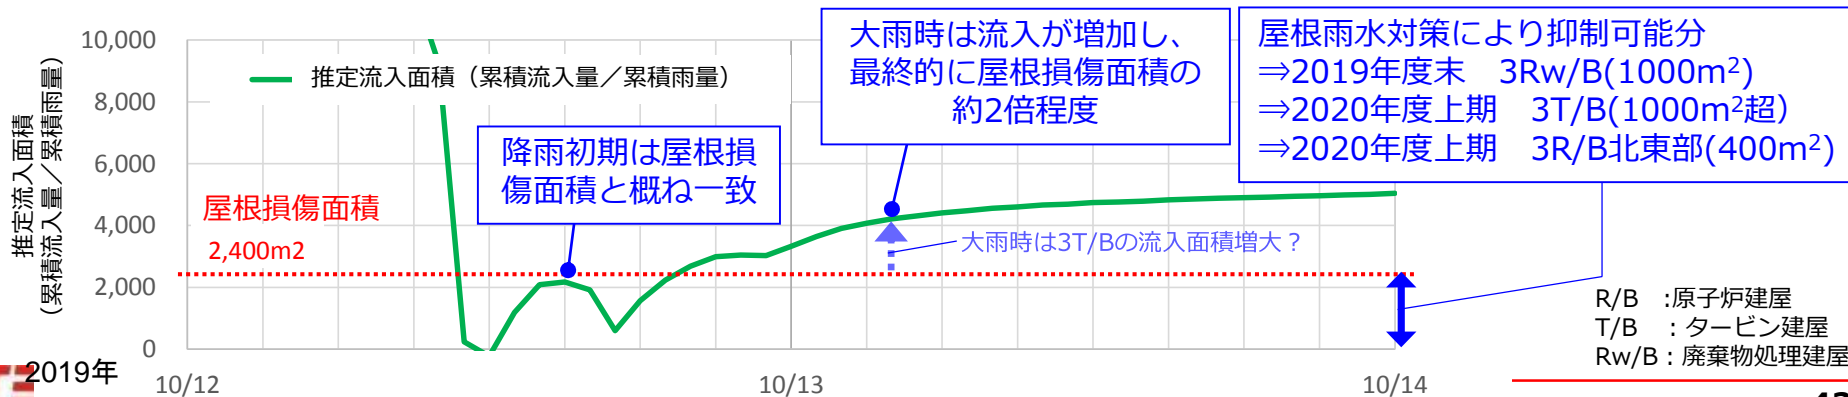
2019年 台風19号(10/12-13) 雨水流入分析：各建屋ごと（3号機）

- 3号タービン建屋等の屋根が損傷しており、損傷部の面積は約2,400m²程度である。
(3号タービン建屋:1,000m²、3号廃棄物処理建屋:1,000m²、3号原子炉建屋:400m²)
- 推定流入面積は降雨初期は損傷面積と概ね一致するが、大雨時に流入が増加し最終的には損傷面積の2倍以上の約5,000m²程度である。
- 屋根雨水対策により大雨時の流入は少なくとも半分程度は抑制可能である。(2020年度上期完了)
⇒3号タービン建屋は屋根に穴が開いているが、損傷面積(1,000m²)を穴周辺に限った面積(3号タービン建屋屋根全体面積は3,200m²)を想定しており、大雨時は雨水が排水しきれず穴周辺に対して周囲からの流れ込みが発生していると想定している。

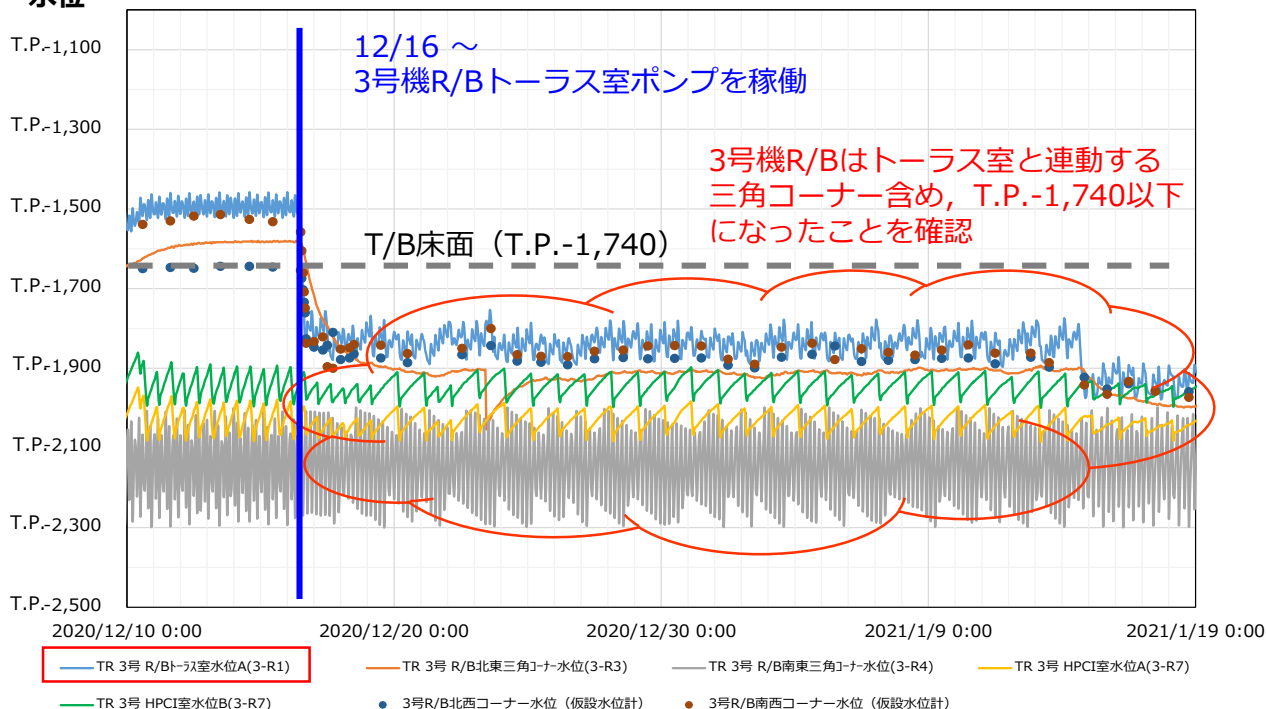
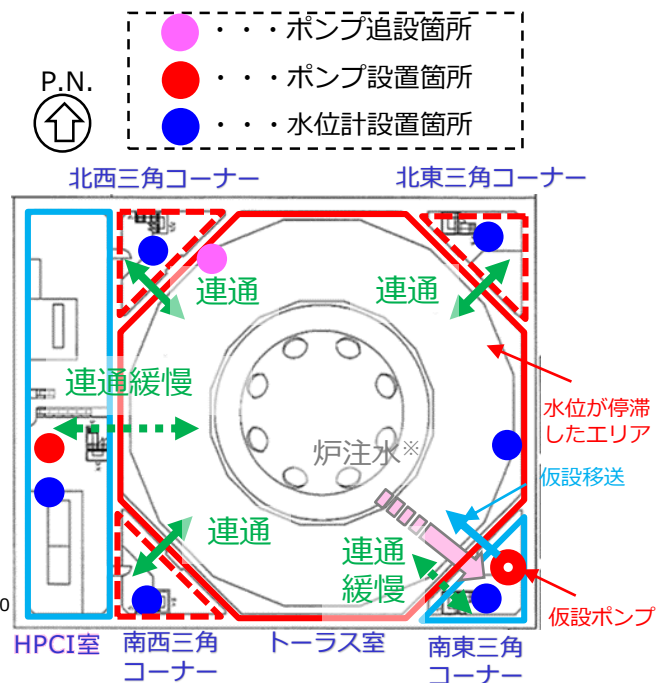
3号機原子炉建屋トラス室滞留水の水位低下について

- 3号機原子炉建屋滞留水の水位低下を進めていく中で、3号機原子炉建屋トラス室の水位とポンプ設置エリア（HPCI室）の水位との連動が徐々に緩慢になり、トラス室は他エリアより高いT.P.-1,500付近で停滞傾向となったことを確認。
- 当該エリアは炉注水による定常的な流入※¹があることから、早期に当該エリアにポンプを設置し、2020年12月16日より、水位低下を実施し、21日より維持運用開始※²。

※¹ 床ドレンサンプのある南東三角コーナーにも定常的な流入が確認されており、当該三角コーナーと他エリアの連通性も緩慢になってきたことから、当該三角コーナーからトラス室へ排水している状況。

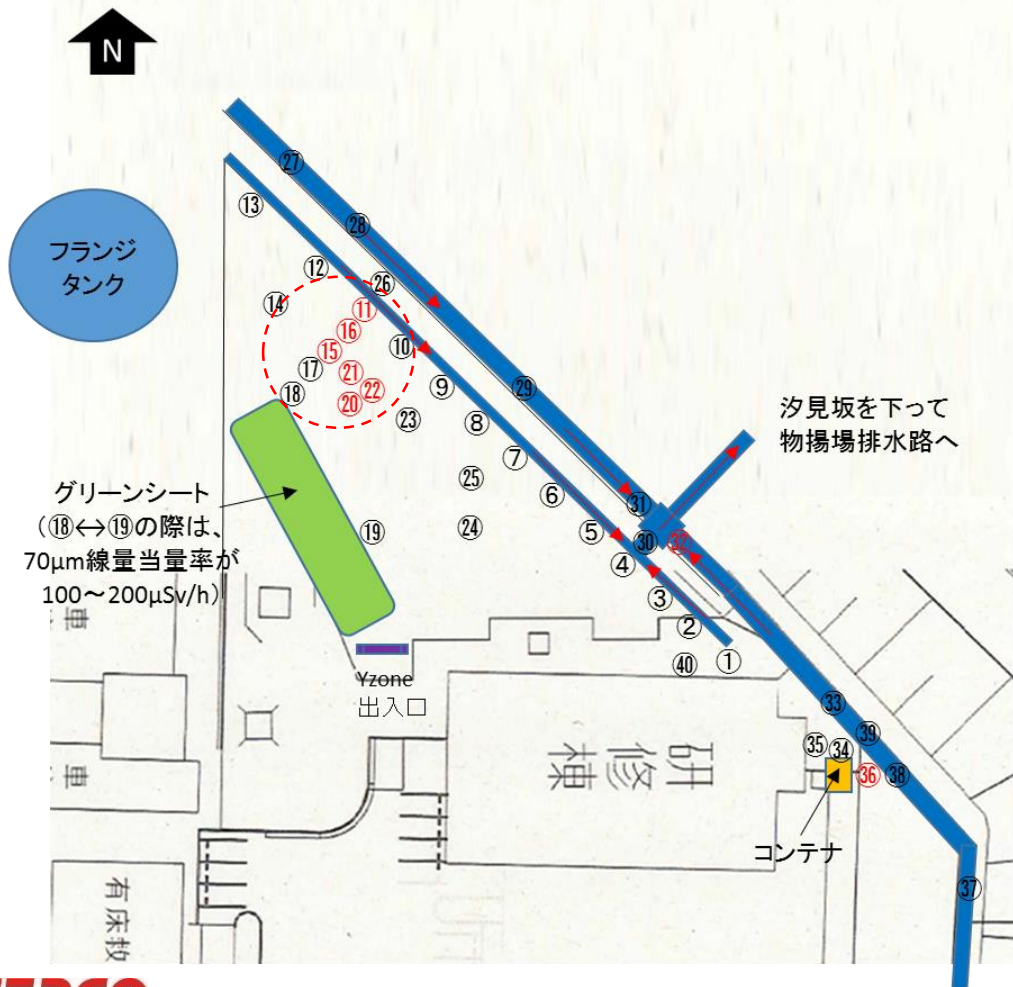
9. 瓦礫等の一時保管エリアW(研修棟北側) 調査結果

- ✓ 物揚場排水路上流側周辺エリアにおける排水溝等の汚染サーベイを実施 (3月22日実施)
- ✓ 1cm線量当量率 (γ) に比べて70 μ m線量当量率 ($\beta + \gamma$) が有意に高い箇所を特定

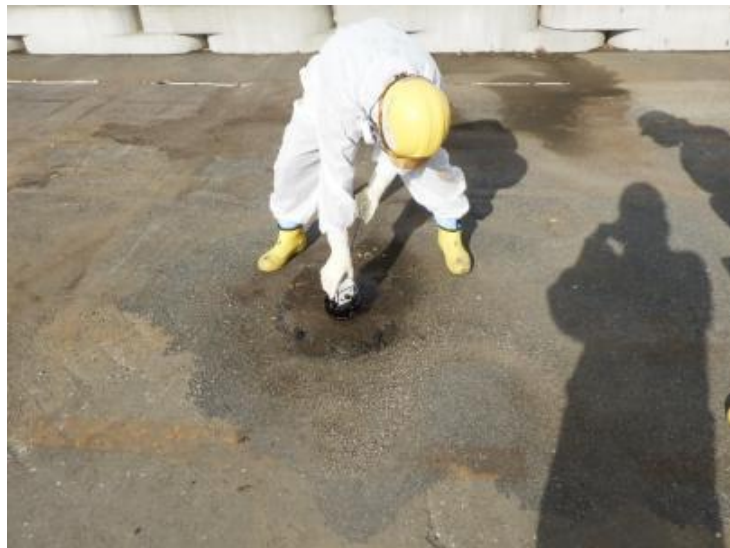
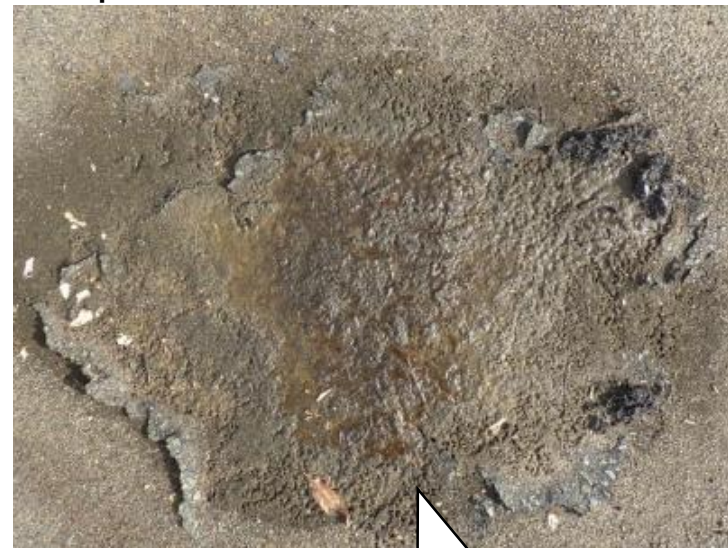
↓β汚染が見られた土の塊

高線量率の土の塊などを確認
表面線量率最大13 mSv/h (70 μ m線量当量率)
⇒汚染源と推定

1 cm線量当量率：0.017 mSv/h
70 μm線量当量率：13 mSv/h

- 以下の対応を実施(3月24日)
- 一時保管エリアW(研修棟北側)の土の塊や周辺の土を回収
 - β 汚染が確認された箇所を除染剤塗布、シート養生
