福島第一原子力発電所の汚染水処理対策の課題と対応 参考資料集

2021年6月25日

東京電力ホールディングス株式会社

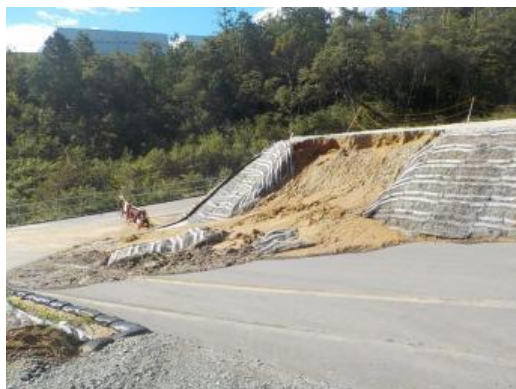
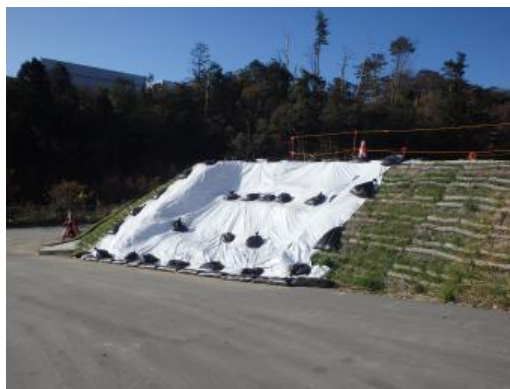
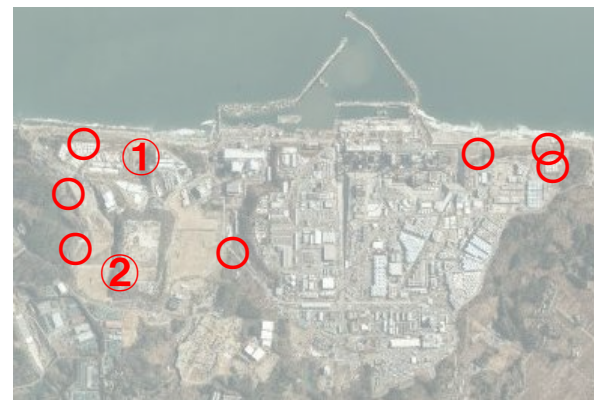
①陳場沢川河口付近

- 2019年度の豪雨（台風19号：241mm/日）において、抽出した12か所の斜面において、大規模な斜面崩壊は発生していない。
- 但し、敷地内の法面9箇所において崩れを確認したが、いずれも小規模であり、表層の雨水が排水しきれず、流れが集中し、洗掘などから派生した崩壊がほとんどと想定される。
- 復旧工事を完了済み。

【一部崩れている状況】

【応急処置後の状況】

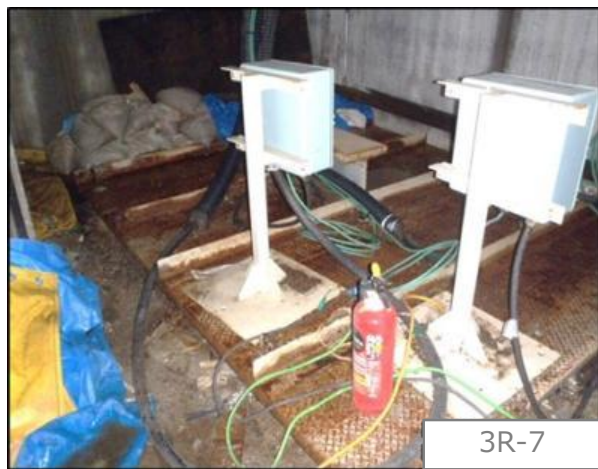
対策前

- 区分③ 外部ハッチ：鋼板蓋を設置し閉止（3号機原子炉建屋）

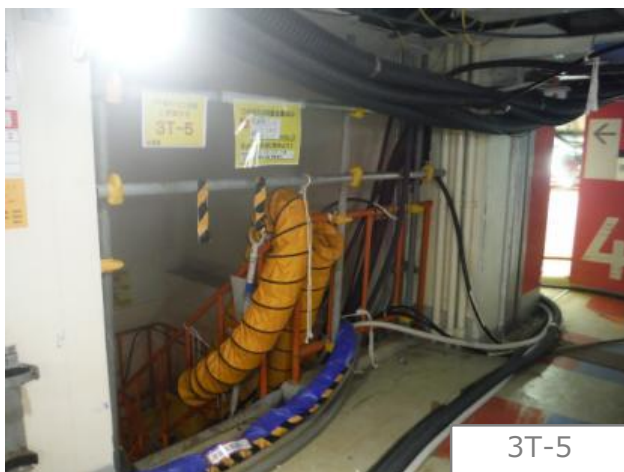
対策前

- 区分② 階段室：水密扉を設置し閉止（3号機タービン建屋）

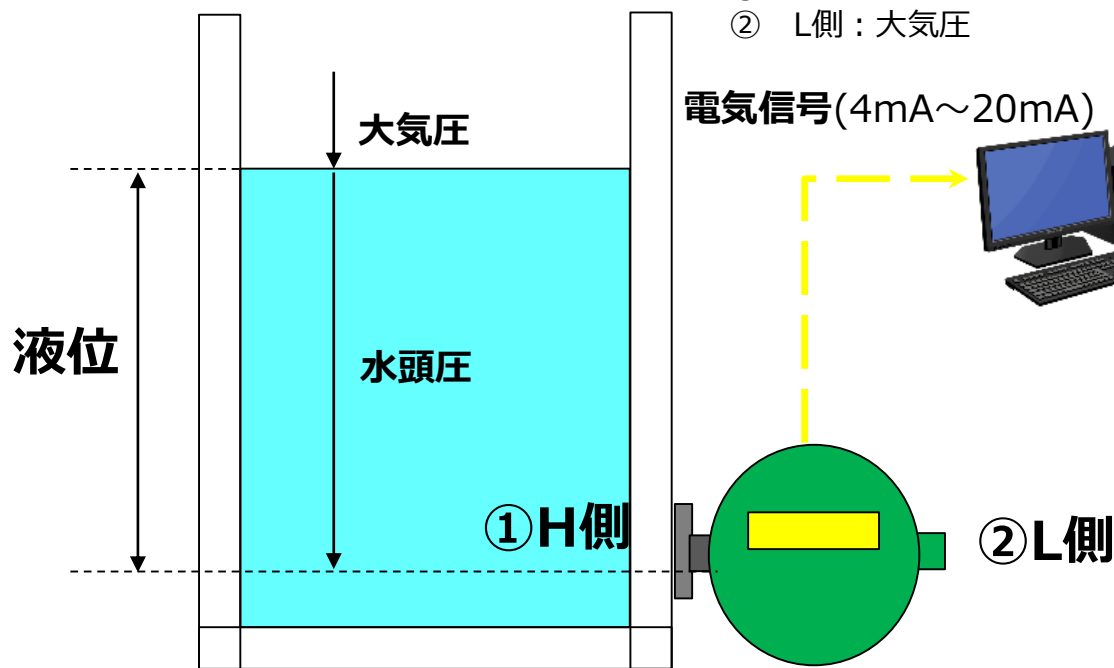
ブラインタンク液位計の清掃結果

- ブラインタンクの液位系について1系統、2系統の液位計の点検時に、受圧部に付着物（塩化カルシウム結晶等）が確認されたため、清掃を実施した。
- 清掃後、清掃前に計測されていた液位のスパイクは発生しなくなった。

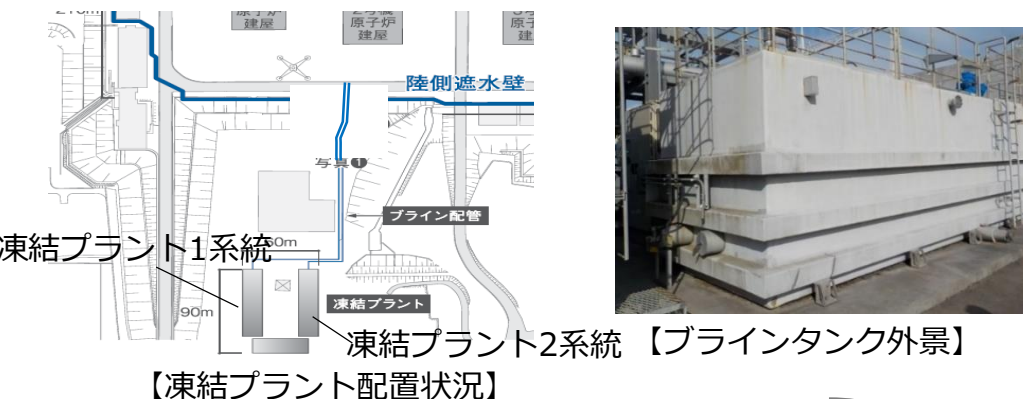
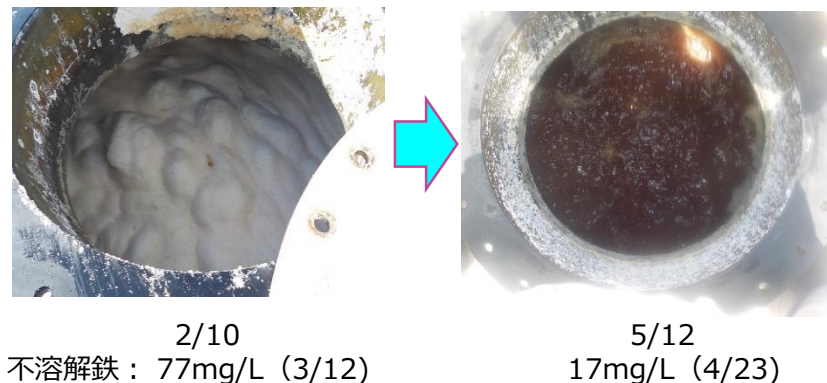
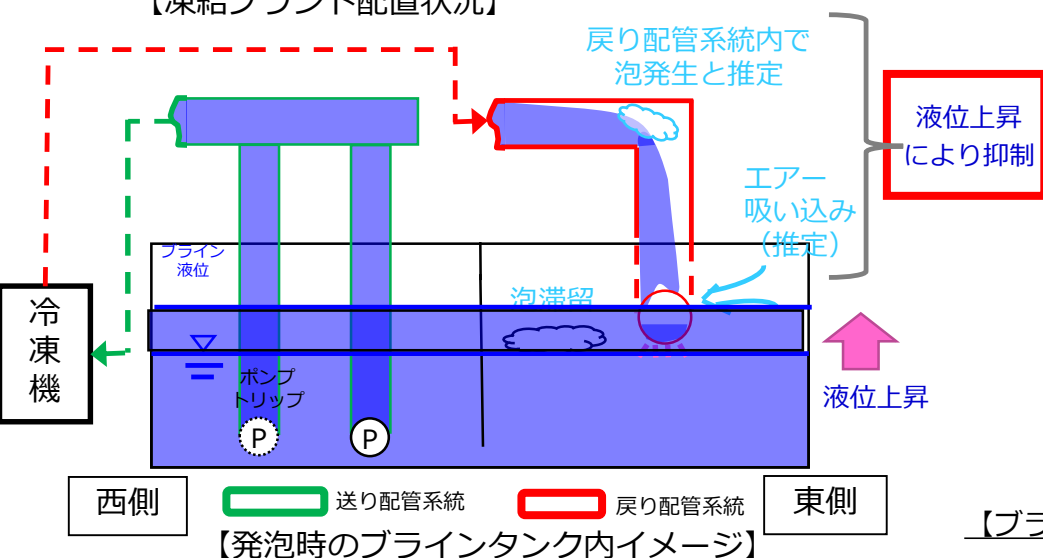
- ブラインを補充して高液位・定格流量を保ちながら運転を継続している事で、2月に2系統のタンク内で確認された発泡事象は抑制されている状況である。
- また、3/17から実施しているブラインの浄化運転も継続した結果、タンク内の不溶解鉄に関して低減してきており、今後も浄化運転を継続していく。
- 原因としては、タンク液位低下時にエアの吸い込みが発生して発泡事象が発生、不溶解鉄の増加が発泡事象を維持させたと考えている。（促進させる要因については不明）
- 今後は、液位計点検、高液位保持（液位監視）、浄化運転を継続し、ブラインの確実な管理を行っていく。

【ブラインタンク（2B東側）内部状況：タンク上部より撮影】
液位（手計）約165cm 液位（手計）約185cm

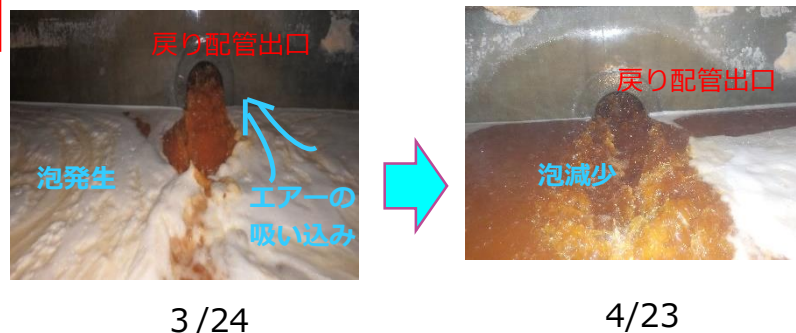
【ブラインタンク内部（2B東側）の状況（循環戻りライン）】

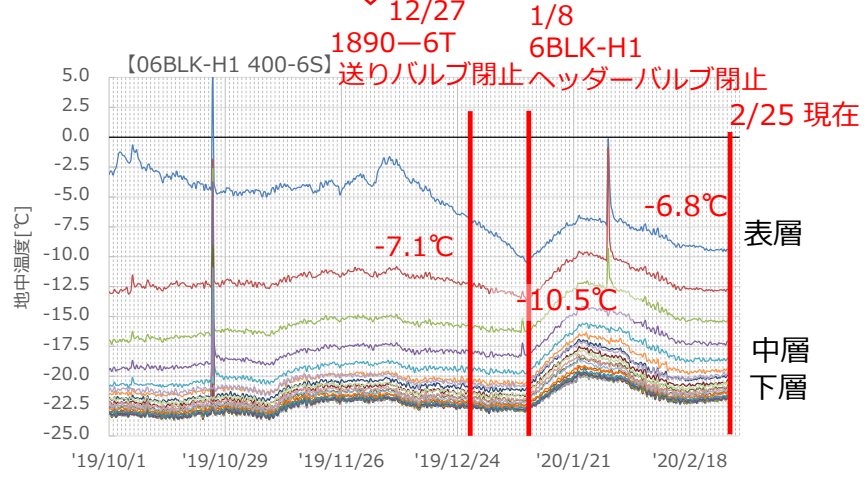
【地中温度の経時変化】

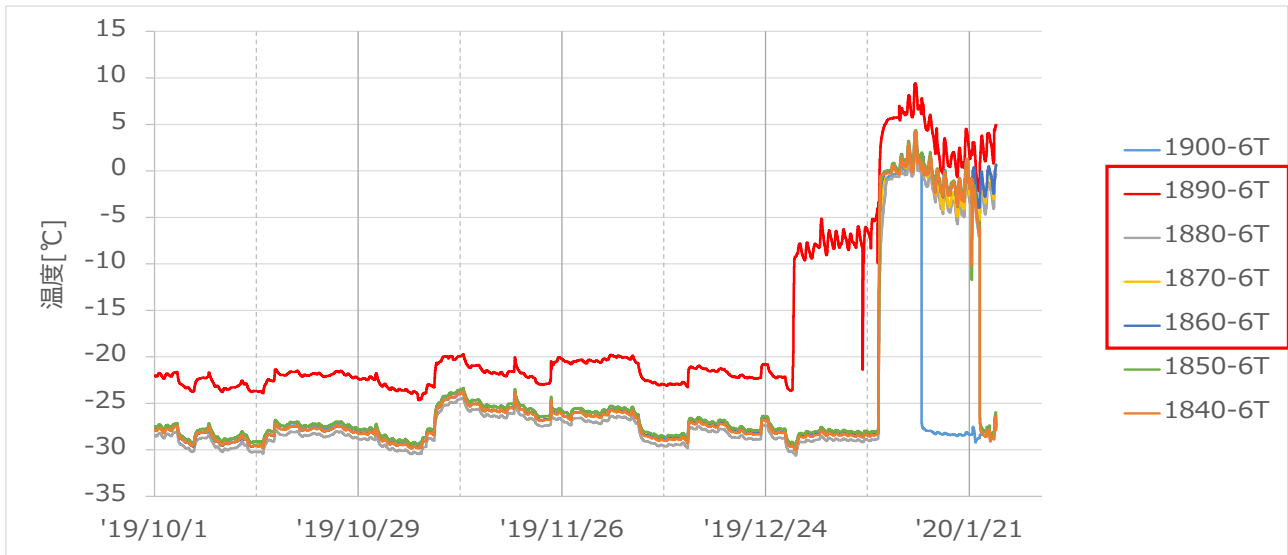
漏洩が確認された凍結管

【漏洩が確認された箇所および周辺凍結管の測温ポケットの経緯変化】

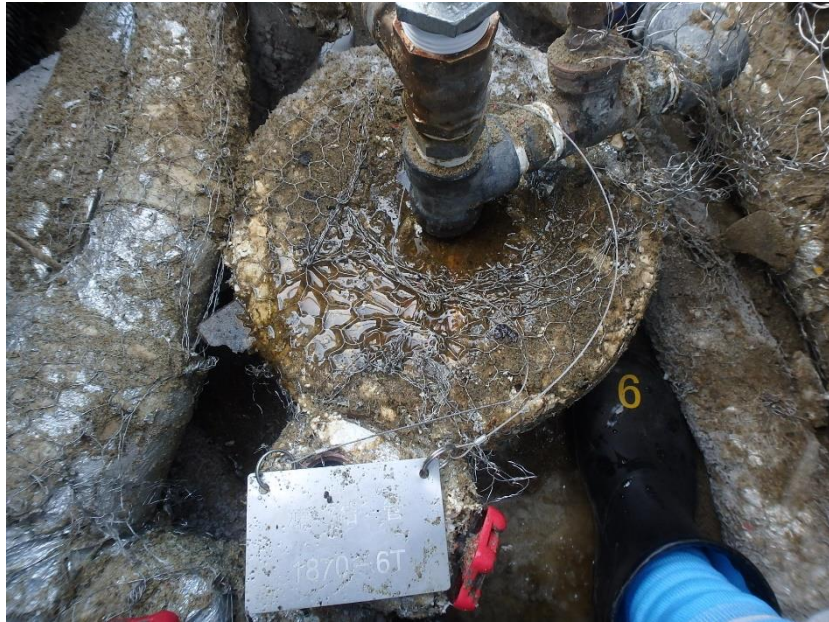
加圧試験前の状況
1870-6T

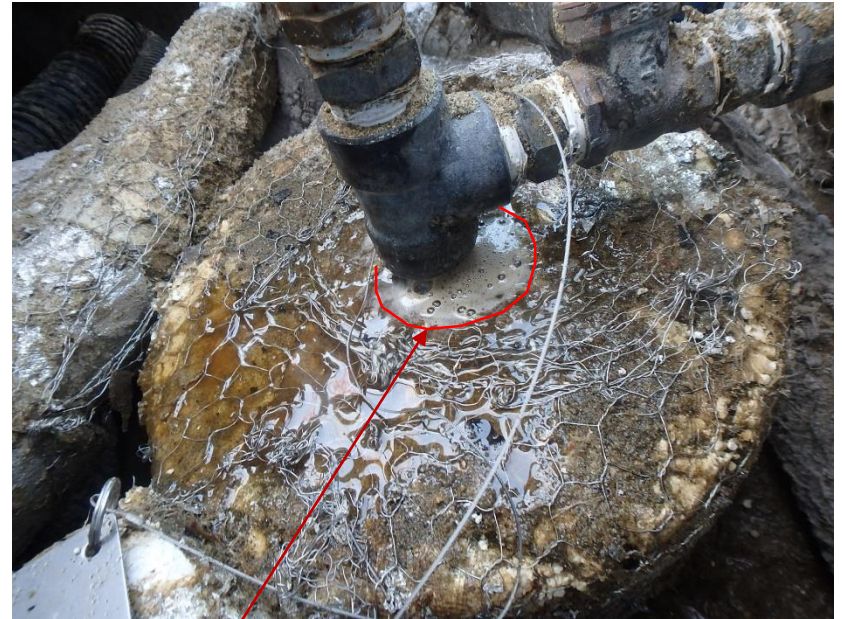
加圧試験時のブライン漏洩状況
1870-6T

漏れているブライン
が広がった範囲
