# 今後の福島第一原子力発電所の汚染水処理対策の課題と対応

2022年6月15日

東京電力ホールディングス株式会社

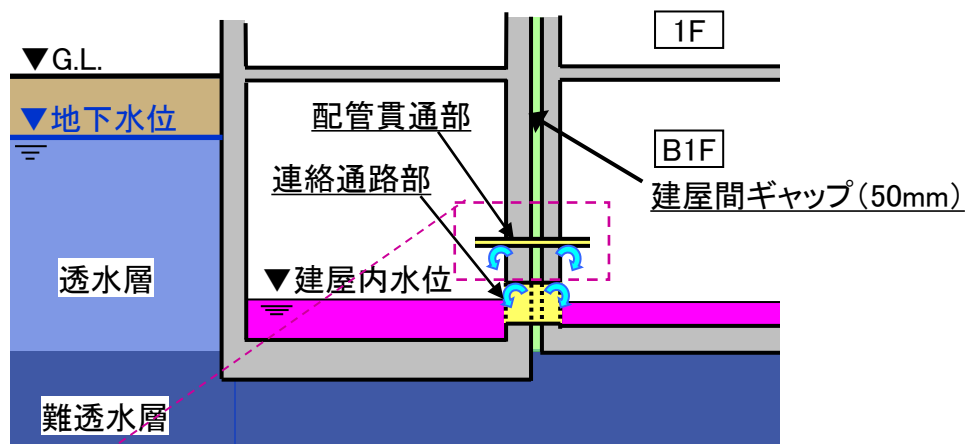
- 各建屋間ギャップ部には貫通配管があり、ラバーブーツ等の損傷による地下水の流入が、他の建屋で確認されている。

建屋間ギャップ貫通配管部地下水流入状況  
(2021.7焼却建屋と工作建屋の貫通配管部)

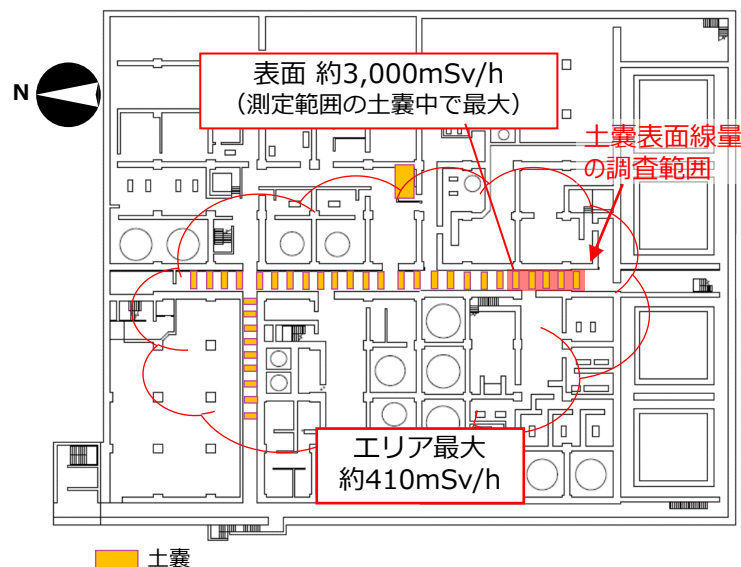
PMBにおける土囊と環境線量

- プロセス主建屋（PMB）、高温焼却炉建屋（HTI）の地下2階（最下階）において、建屋滞留水中の放射性物質を吸着するために設置したゼオライト土囊・活性炭土囊（以下、ゼオライト土囊等）が高線量化しており、今後のPMB・HTI滞留水の処理完了（床面露出）後に、雰囲気線量を上昇させ、開口部近傍での作業等に支障をきたす恐れがあることから、回収方法について検討を進めている。
  - これまでの調査により判明した最下階の状況は以下の通り。
    - PMB、HTIの最下階の敷設状況をROVで目視確認済（下図参照）。
    - 土囊袋は概ね原形を保っているが、劣化傾向があり、一部の袋に破損がみられる状況。
    - 確認された土囊表面の線量はPMBで最大約3,000mSv/h、HTIで最大約4,400mSv/h。
    - 空間線量は、水深1.5m程度の水面で、PMBは最大約410mSv/h、HTIは最大約180mSv/h。
    - ゼオライト土囊は主に廊下に敷設され、セシウムを主として吸着しているため表面線量が非常に高い状況。活性炭土囊は主に階段に敷設されており、多核種を吸着。
- ➡ 水の遮へい効果が期待できる滞留水処理完了前の水中回収を軸として、検討を進めている。

- PMB・HTIの最下階のゼオライト土囊等は回収作業を“集積作業”と“容器封入作業”に分け、作業の効率化を図ることを計画
  - 集積作業：集積ロボット（ROV+ポンプ）を地下階に投入し、ゼオライトを集積場所に移送。
  - 容器封入作業：集積されたゼオライトを地上階に移送し、建屋内で脱塩、脱水を行ったうえ、金属製の保管容器に封入し、33.5m盤の一時保管施設まで運搬。
- 集積作業は2023年度上期着手を計画しており、回収完了（容器封入作業完了）は2024年内を計画。

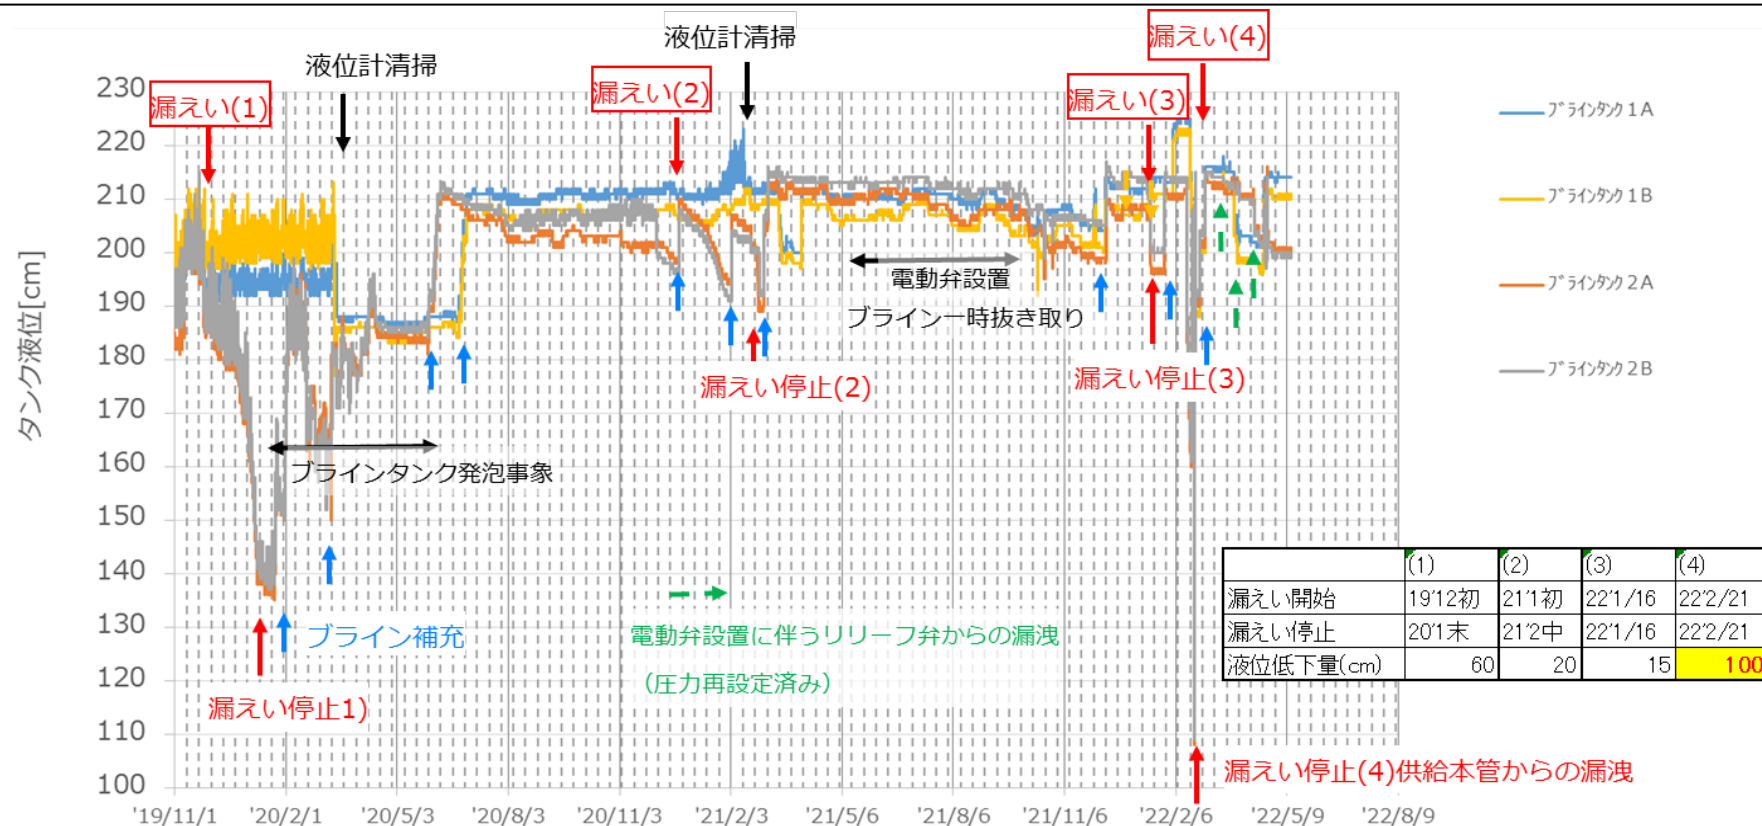
- 陸側遮水壁設備は事後保全を基本としていたが、2019年の凍結管からのブライン漏洩事象に鑑み、今後の中長期運用を見据えて、可能な項目から予防保全に取り組み、監視強化や早期復旧対策に努めていく事としていた。(漏えい(1)、(2))
- 2022年1月及び2月に凍結管及び供給本管からのブライン漏えいが発生した。(漏えい(3)、(4))
- タンクの液位監視強化により、早期発見・早期復旧は出来ているものの、従前の事後保全だけでなく、状態監視強化および監視結果を踏まえた予防保全に関して、ブライン供給本管へ適用することが必要であると考えている。(冷凍機、電気品などは予防保全に取り組み始めている)
- なお、これまでのブライン漏洩事象においても、凍土壁の内外水位差に変化はなく、遮水機能は維持されている。

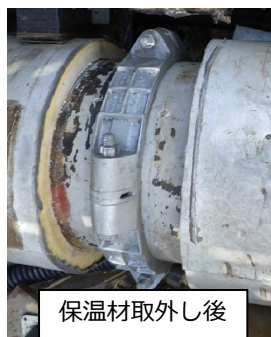
カップリングジョイント（外観）

- 2022年2月15日に発生したブライン供給本管からの漏えい事象について、漏えい箇所がカップリングジョイント部であり、変形が確認された為、漏えいに至る要因について検討。

- 漏えい箇所であるカップリングジョイント部について流体をシールしているゴムリングを含め、ハウジング等の部材には経年劣化等による明確な損傷は認められなかった。
- 今回の漏えいは、カップリングジョイント部付近の配管の変位が、しきい値を超えたと想定。
- カップリングジョイントはこれまで事後保全を基本としており、漏えいに至るしきい値が明確でなかったため、構外にて漏えい再現試験を実施。

- 漏えい箇所以外のエリアにて、カップリングジョイント部の遊間計測を実施し、計測データを踏まえ、エリア毎の状態監視保全の詳細（監視方法・頻度）について検討を行う。
- 今回漏えいしたカップリングジョイント部については、定期的な計測にて重点的に遊間の監視を行う。
- 漏えいに至るカップリングジョイント部の遊間を特定したことから、遊間に着目し、上記遊間計測と並行して、変位の進展を連続的に監視する方法（歪み等計測可能なパラメータに基づくもの）を考察・モックアップを行い、状態監視保全で得られたデータを踏まえ、予防保全の確立を目指している。

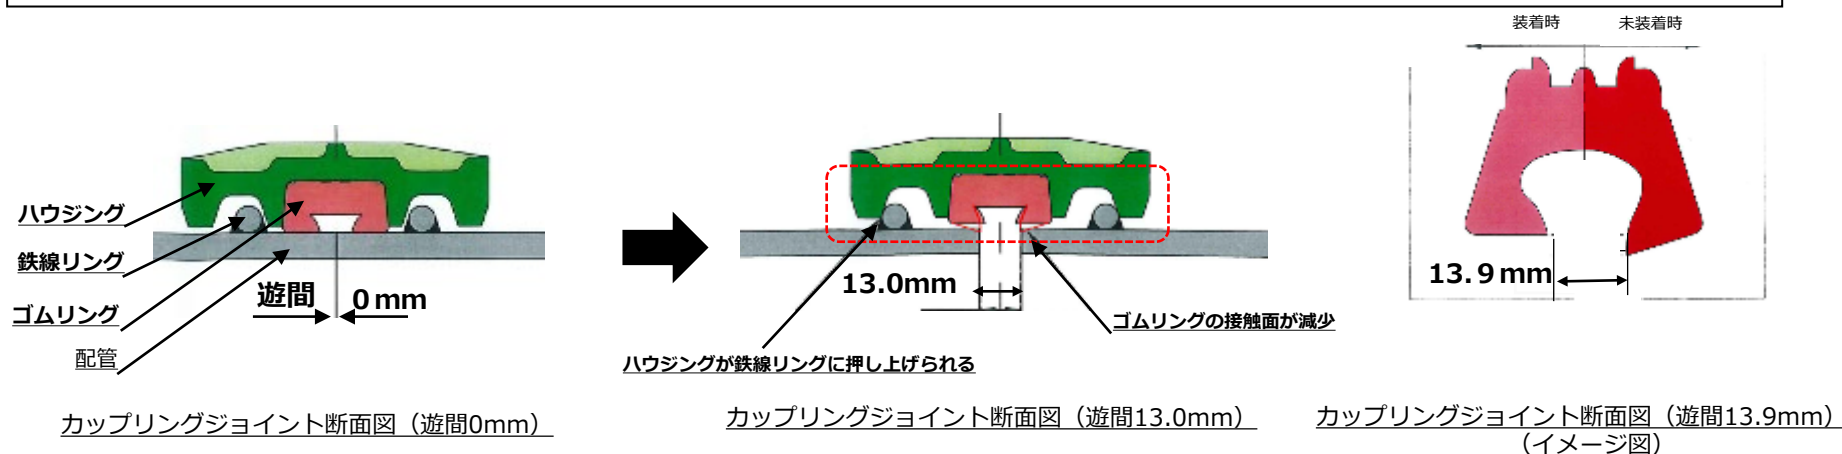
遊間（管と管の隙間）が13.9mmで、漏えいを確認。  
遊間が13.0mmの段階で、ハウジングが鉄線リングに押し上げられ、  
ゴムリングのつぶし代が浮き、シール面の減少により漏えいリスクが発生する。

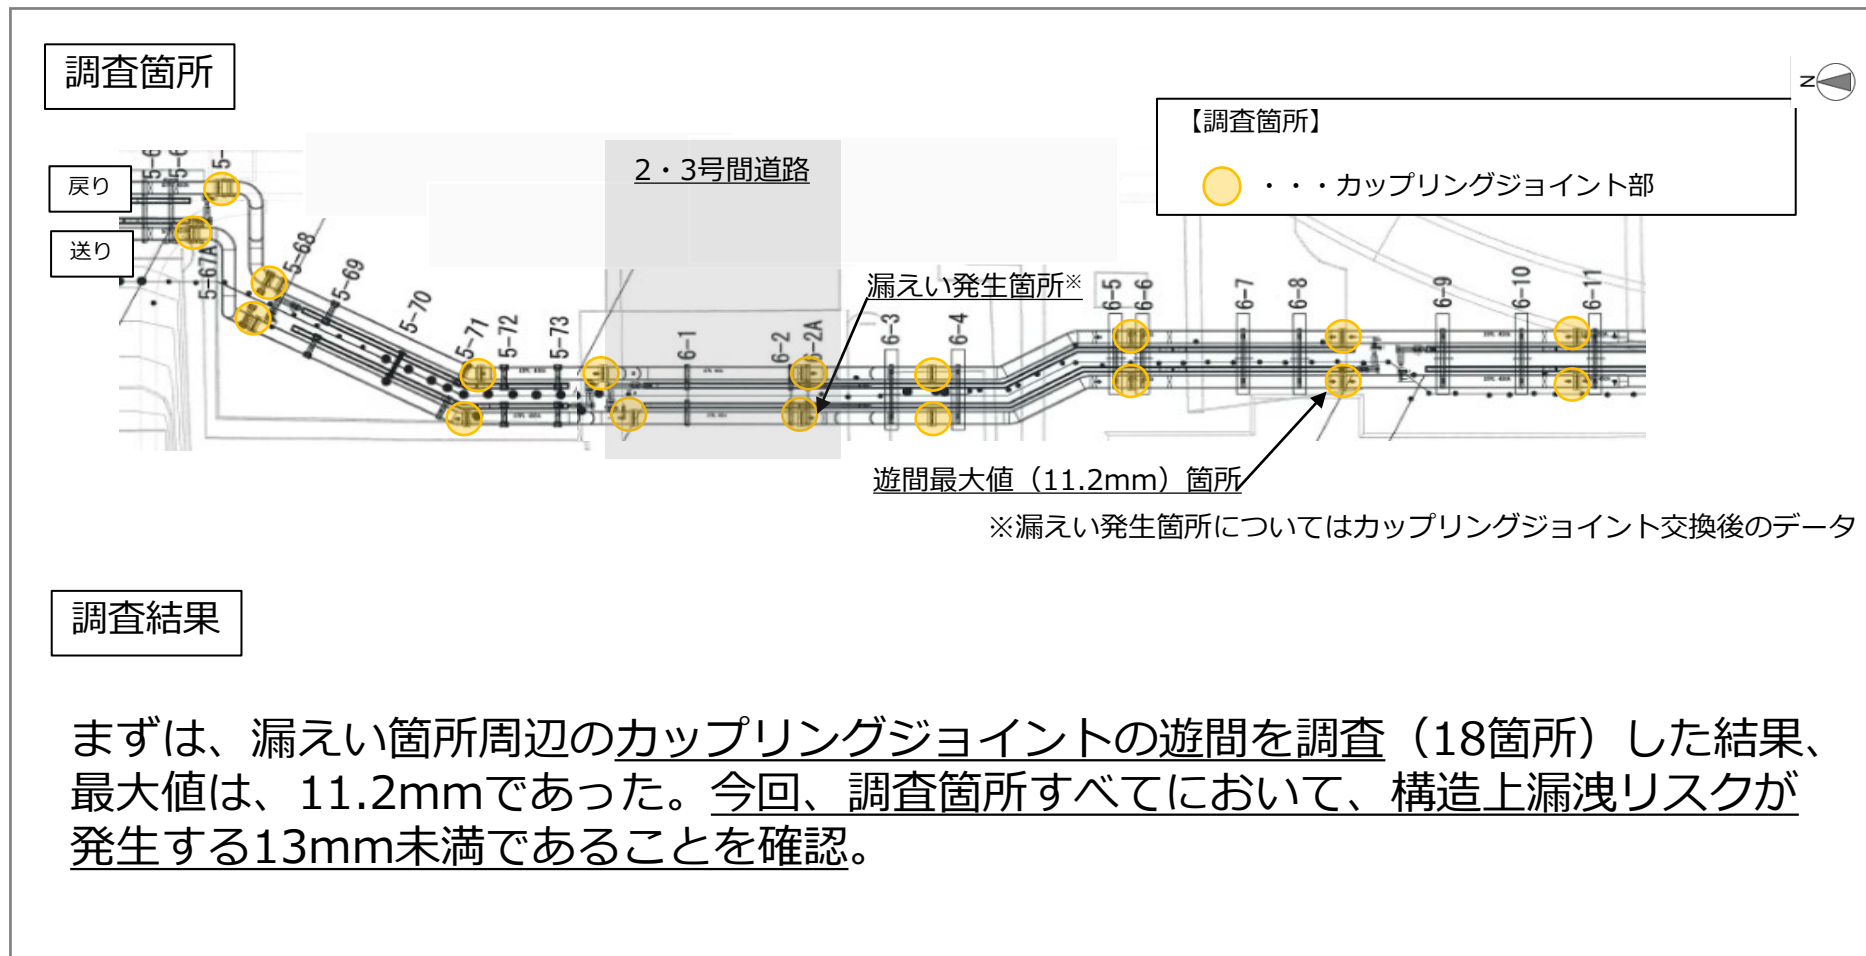
- 今回の漏えい箇所であるカップリングジョイントを目視確認した結果、有意な変形は確認できなかったが本事象は本管からの漏えいであり、ブラインの漏えい量も多かったことから、影響の拡大を想定し、カップリングジョイントの漏えい確認試験結果との比較を行った。
