# 今後の福島第一原子力発電所の汚染水処理対策の課題と対応 参考資料集

2022年6月15日

東京電力ホールディングス株式会社

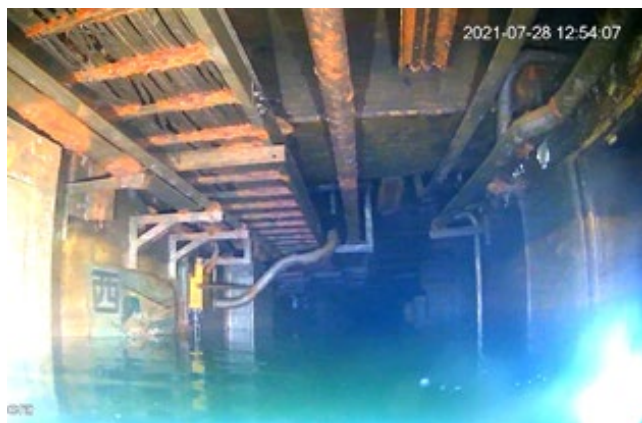
① 最下階の様子（PMB）（水上）

→ ゼオライト土嚢等を敷設した全域の調査・視認が出来た。一部、土嚢袋は破損しているものの、概ね土嚢の原型は保持していることを確認。一部、干渉物があることも確認。

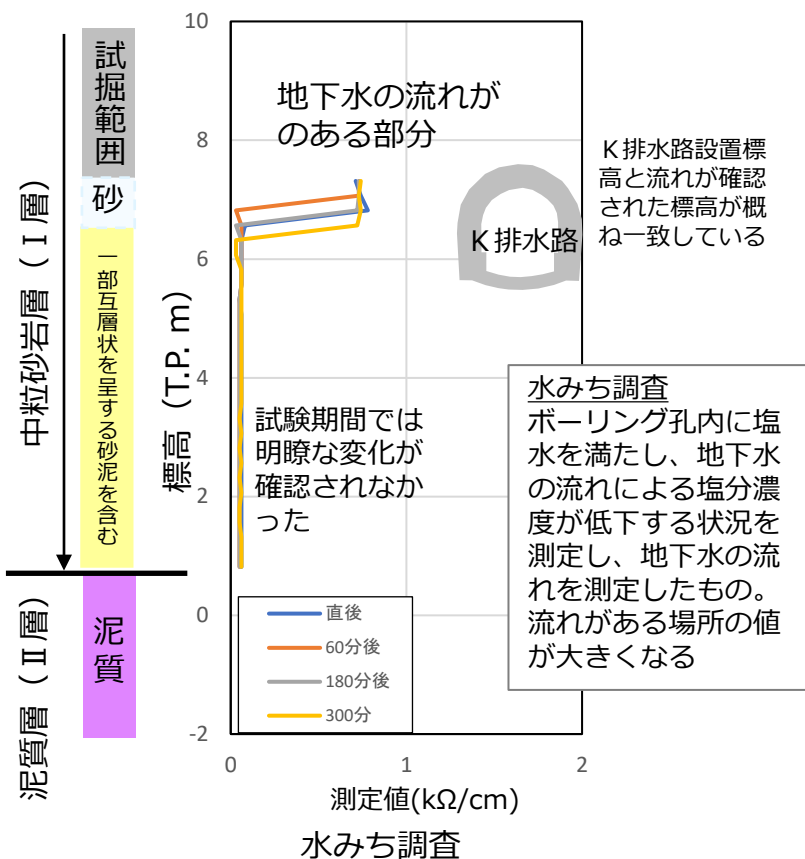
ボーリングコア写真

- ボーリング調査の結果、中流砂岩層の上部に砂層が確認された。また、T.P.+4.0m～ T.P.+1.0m付近には一部に互層状を呈している砂泥を含むものであった。
- 水みち調査の結果、T.P.+6.0m～ T.P.+7.0m付近に地下水の流れが確認された。T.P.+6.5m付近までは、著しい温度上昇が確認された深度であり、K排水路の設置標高とも概ね一致している。
- T.P.+1.6m付近にも互層を呈している部分が確認されたため、鋼矢板の設置は泥岩層までとしている。

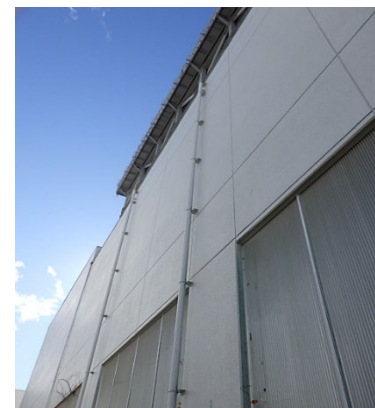
雨水排水設備

- 共用プールからの雨水排水設備周辺の掘削を実施し雨水排水設備（地下側溝）にて損傷している箇所を確認した。
- 雨水排水設備から漏出した雨水が地中に浸透している可能性があるため、近隣の既設雨水桝まで仮設導水管の設置作業を実施した。
- 上記施工終了時より、雨水排水の水温を確認するため、仮設導水管出口で水温を計測できる状態を構築し、気温上昇時の雨水排水水温の確認を行っている。
- 共用プール屋根排水の本設復旧は22年度実施に向けて仕様の計画検討中である。

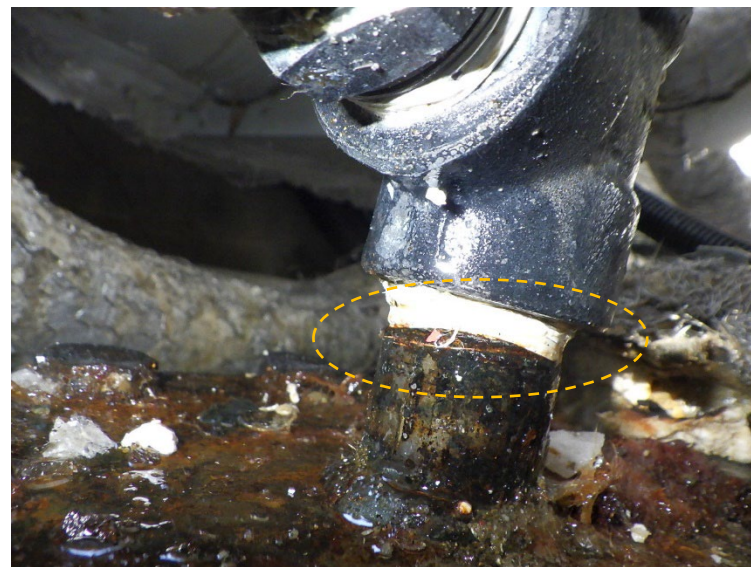
凍結管継手部 漏えい箇所

- 1月16日 陸側遮水壁設備ブラインタンクの液位低下を確認。  
ブライン流量データおよび現場確認結果を元に、5BLK-H6のブライン供給を停止。  
ブライン供給停止後、ブラインタンクの液位低下が停止したことを確認。
- 1月17日 詳細なブライン漏えい箇所特定のため、5BLK-H6の凍結管（計14本; 30-5T～170-5T）  
～20日 について圧力試験を実施。圧力低下が確認されなかった凍結管からブライン供給を再開。  
50-5Tで凍結管継手部からのブライン漏えいを確認し、70-5Tでは圧力低下を確認。  
50-5Tおよび70-5Tについては、部材交換を実施。
- 1月22日 50-5Tおよび70-5Tの部材交換が完了し、全ての凍結管でブライン供給が再開。

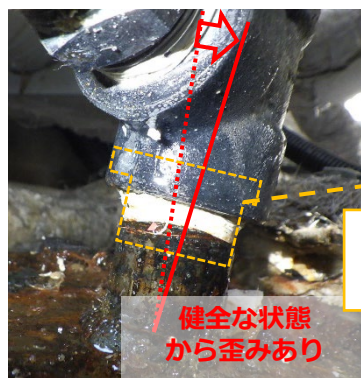
①凍結管継手部の目視確認

- 漏えいが確認された凍結管（50-5T）で凍結管継手部に歪みが確認されたことから、漏えい原因は部材の損傷であると推定。
- 損傷部材の精密調査の結果、部材が外部応力を受けて延性破壊した結果、漏えいが発生したと評価。
- 漏えいが発生した箇所（5BLK-H6）は狭隘部であり、凍結管周りの氷が成長し互いに接している状況を確認。頭部の氷の成長により凍結管に外部応力が作用した結果、凍結管継手部が破断したと推定。
- 上記の着氷対策として、凍結管頭部にヒーターを設置する着氷防止対策を実施中。
