# 汚染水抑制対策の現況について

2025 年5月13日

東京電力ホールディングス株式会社

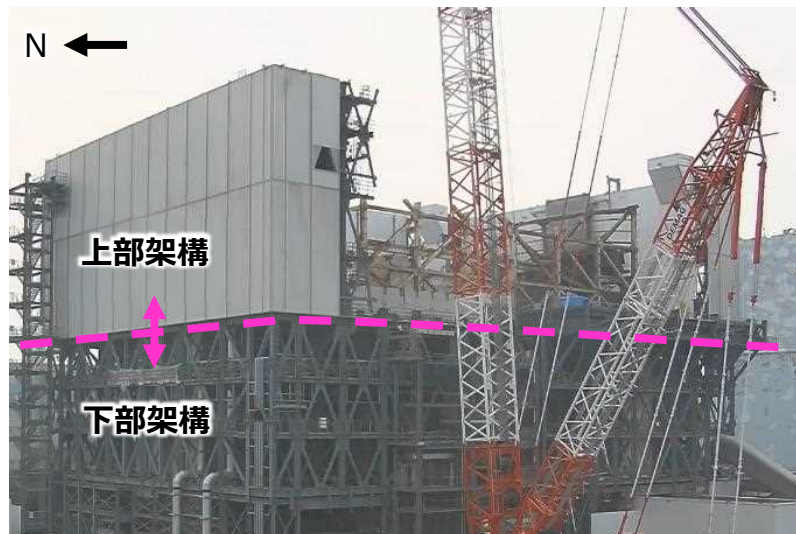
現場状況（北西面）  
（撮影：2025年3月26日）

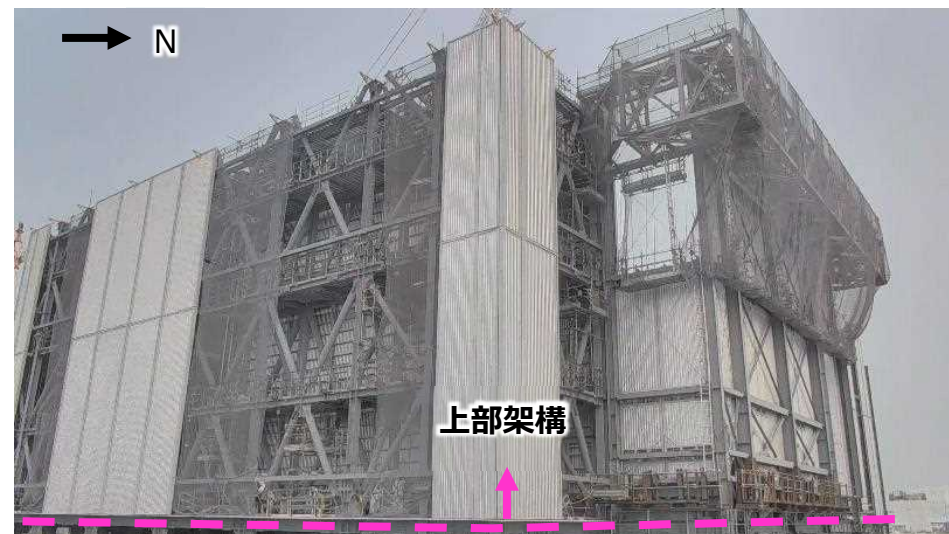
現場状況（南東面）  
（撮影：2025年3月26日）

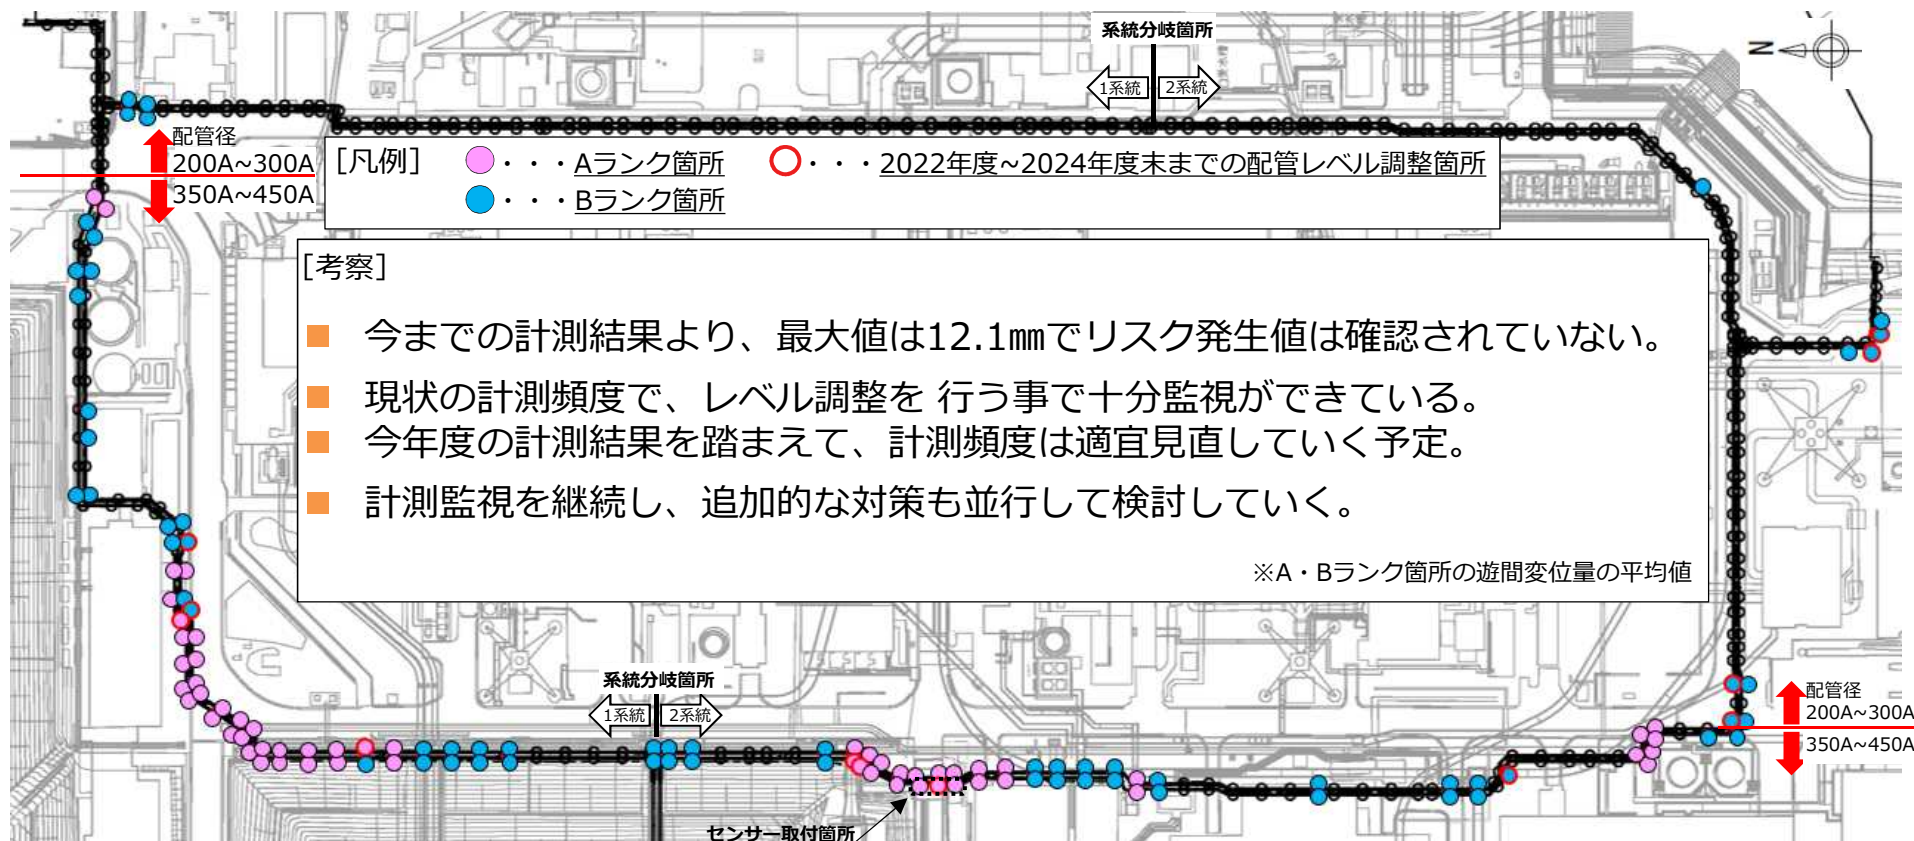
- 2022年2月に確認されたブライン供給配管からの漏洩を受けて、カップリングジョイントの遊間計測管理を予防保全の一環として実施しており、それ以降の漏えいは発生していない。

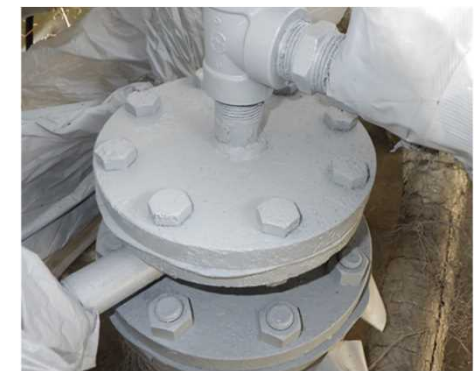
塗装前  
8BLK-H2 850-8T

- 予防保全の取り組みの一つとして、凍結管頭部（地上部）の外観点検を開始した。
- 凍結管の外観部に、錆が確認されたため、清掃及び防錆塗装を実施した。
- 2024年度の外観点検は、維持管理運転のラインオンオフ時にブラインタンクの液位に微少ながら変動があった箇所を対象に実施。
- 2025年度は広域的に腐食状況を把握するため北側・西側を含めたヘッダーを調査予定。

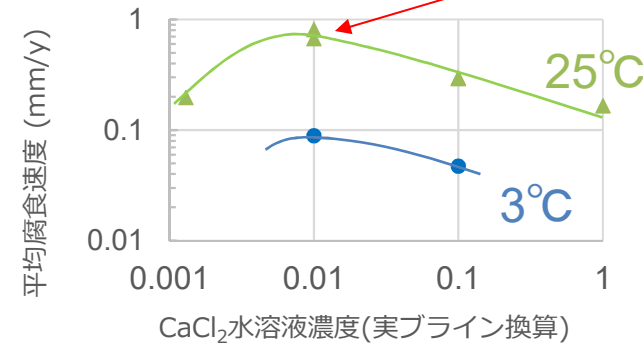
実ブライン相当よりも濃度が低い方が腐食速度が大きい

ブライン濃度1/10、1/100における最大腐食速度は実ブラインの10倍以上を示した(温度25℃ 相対湿度90%試験)

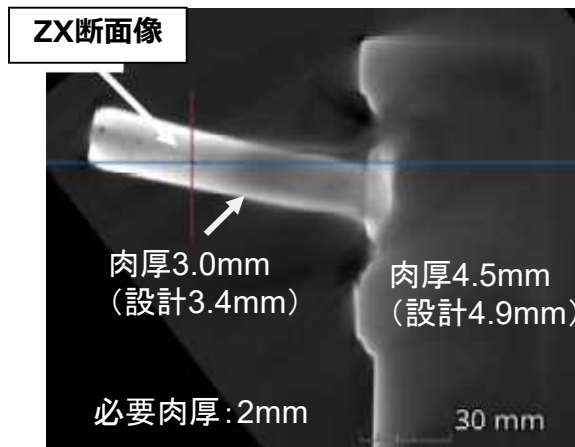
1870-6T X線CTの結果

内面に腐食による減肉などは確認されていないため、設置環境等による外面の腐食対策が有効と想定

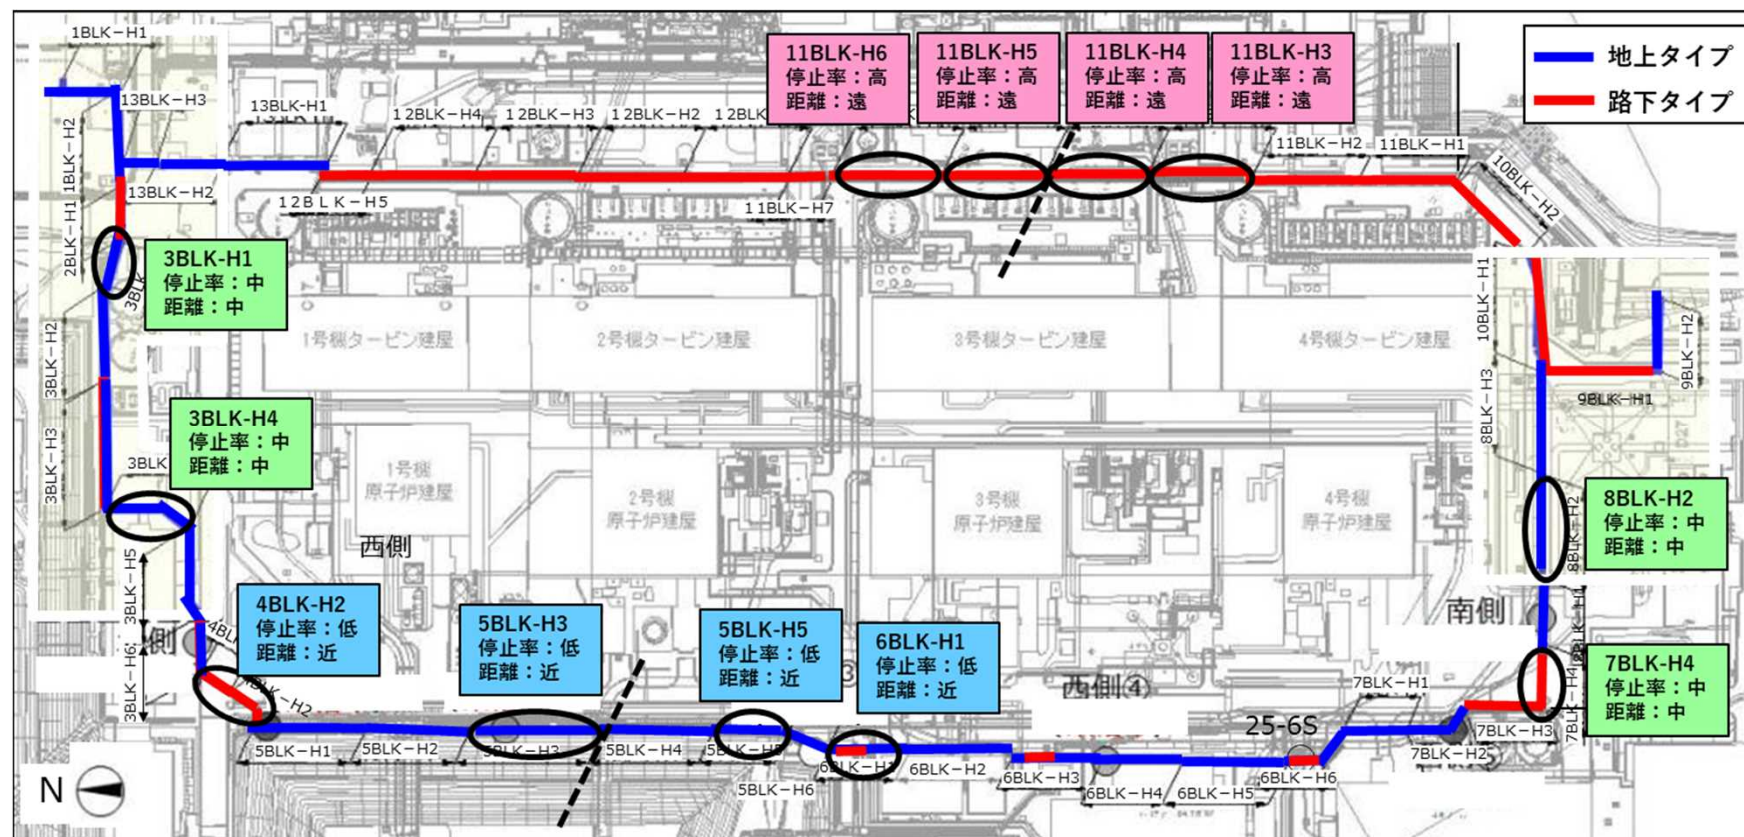
図 調査位置平面図

- 凍結管内管の調査位置は「ブライン供給の停止率」および「供給元からの距離」の異なる組み合わせを12箇所選定した。
- 2022年度、2023年度、2024年度の計測実績から、凍結管内管の減肉はほとんど進行していないことを確認した。
- 3か年の計測結果を踏まえて、今後の確認頻度を検討予定。

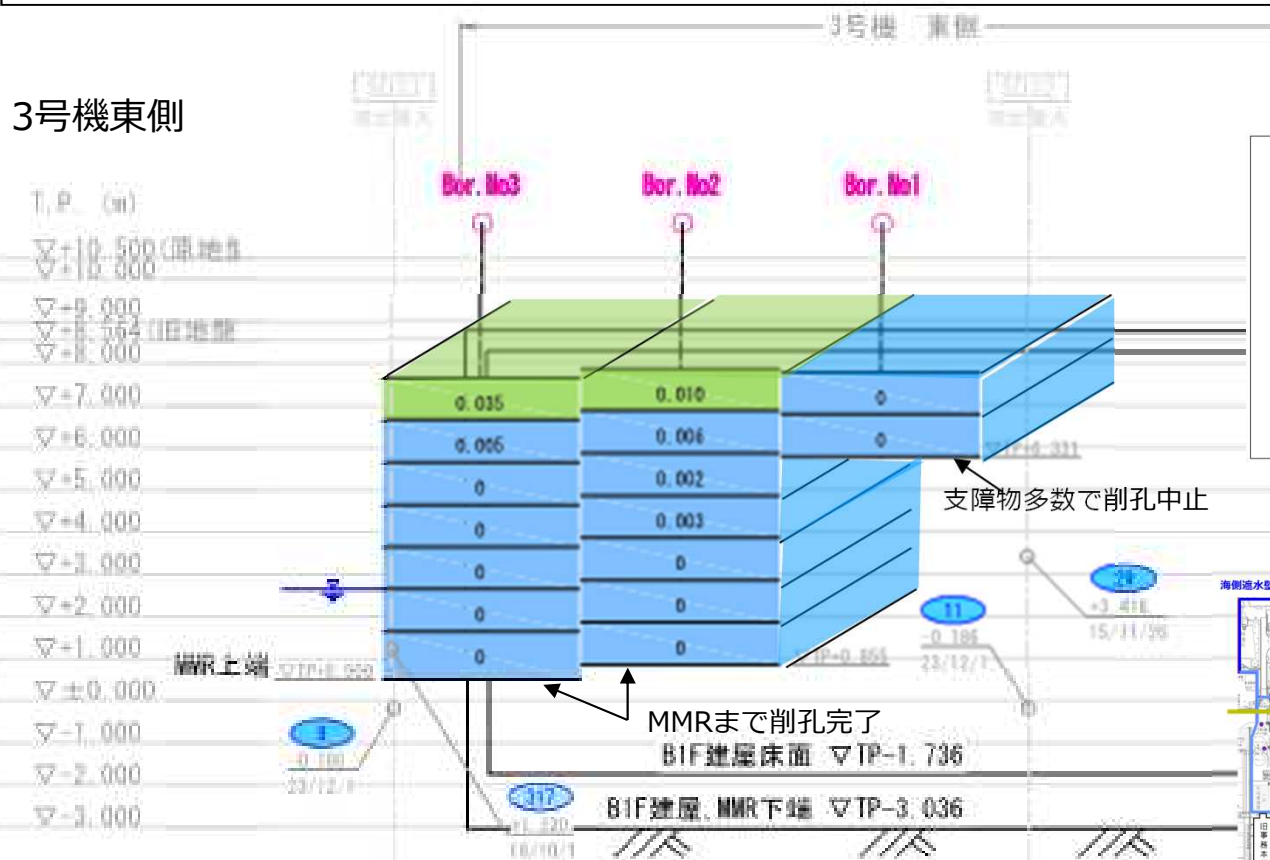
### 3号機東側

- ボーリング孔の空間線量(γ線)を用いて深度方向の線量分布を把握し、建屋近傍掘削する際の施工計画（被ばく対策）に資する断面図を作成し、データ蓄積後平面的な範囲に広げていく。
- 3号東側については、地表面から3～4m深度まで数μSv/hrが確認され深部の孔内線量は低い事が確認された。地表付近の線量が高い要因はフォールアウトが降雨により浸透した結果と想定されるが、今後採取したコアの核種分析を進めて行く
