# 汚染水抑制対策の現況について

2026 年5月25日

東京電力ホールディングス株式会社

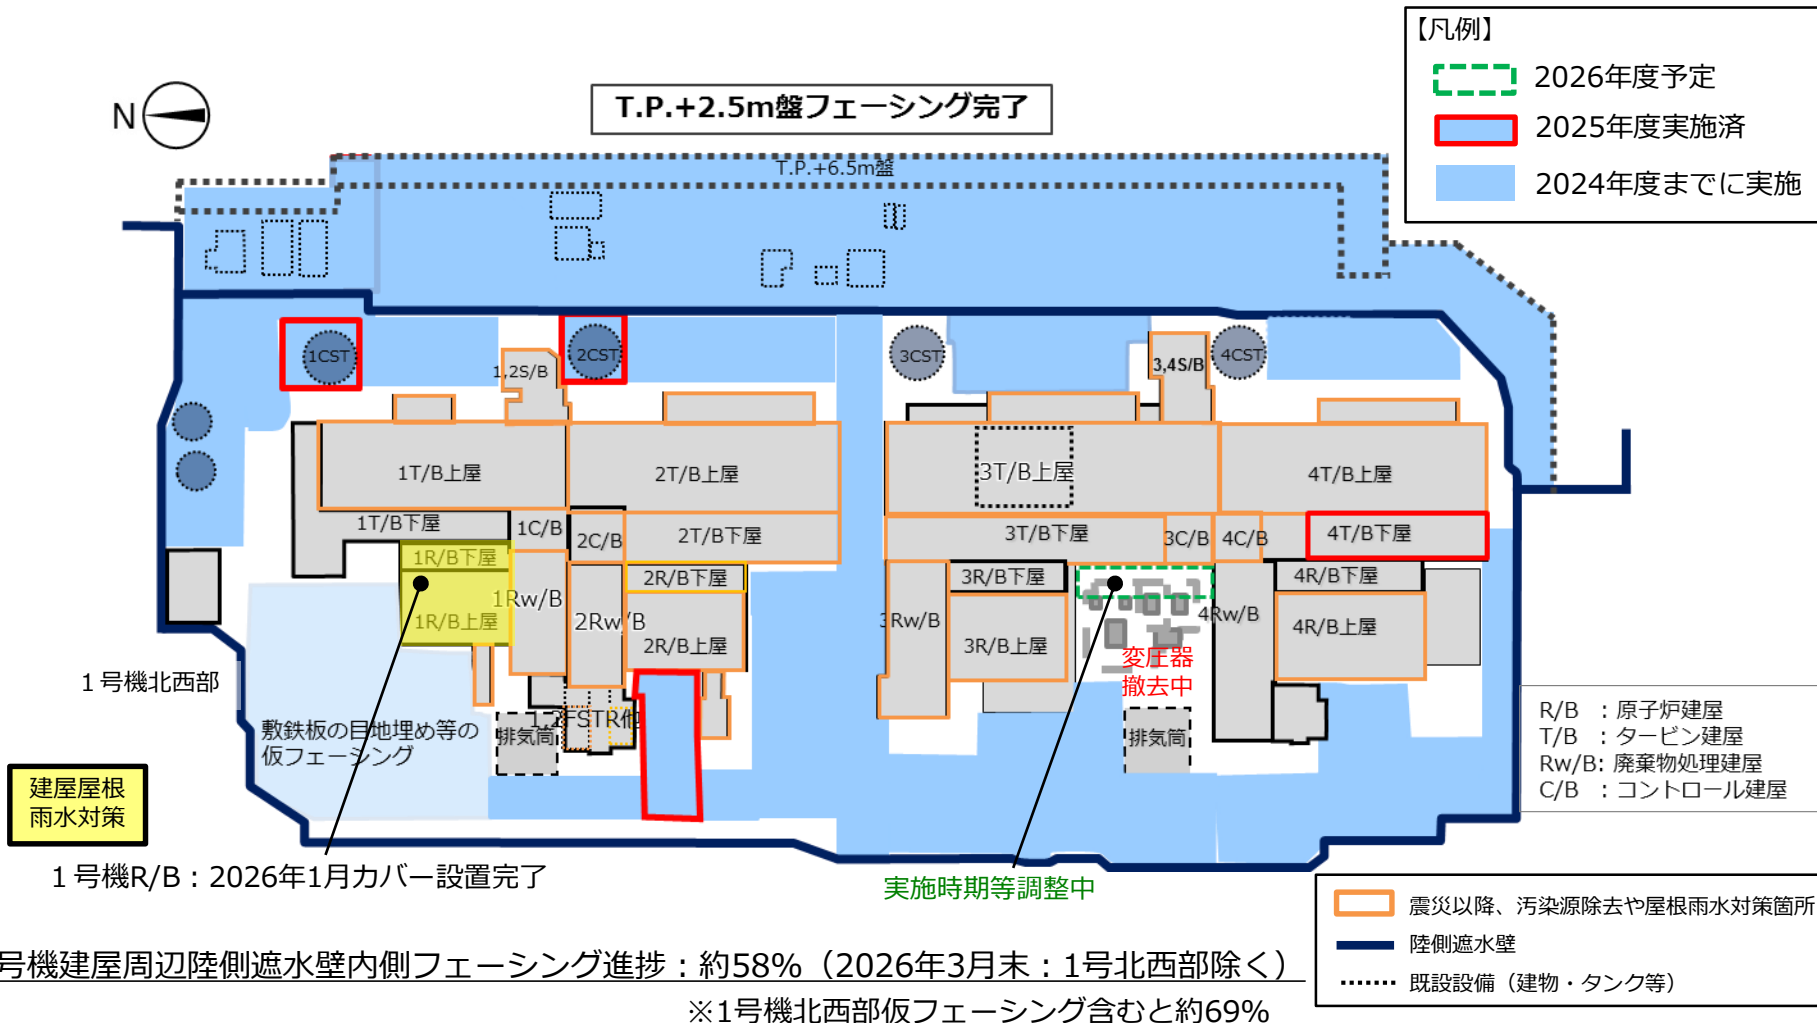
# 1.4 1 - 4号機フェーシングの進捗状況

- 1-4号機建屋周辺のフェーシングは、2号機R/B西側エリア及び1・2号機海側のエリアを実施した。
- 2026年度は、3号機R/B南側エリアで変圧器撤去後にフェーシングを計画中（実施時期等調整中）
- 建屋屋根がれき撤去に関しては、4号T/B下屋が完了（海側アクセスで取り切れない範囲は、今後山側から撤去を検討（3/4号機排気筒撤去後を予定。それまでは、集中RW/Bエリアの屋根を清掃予定））

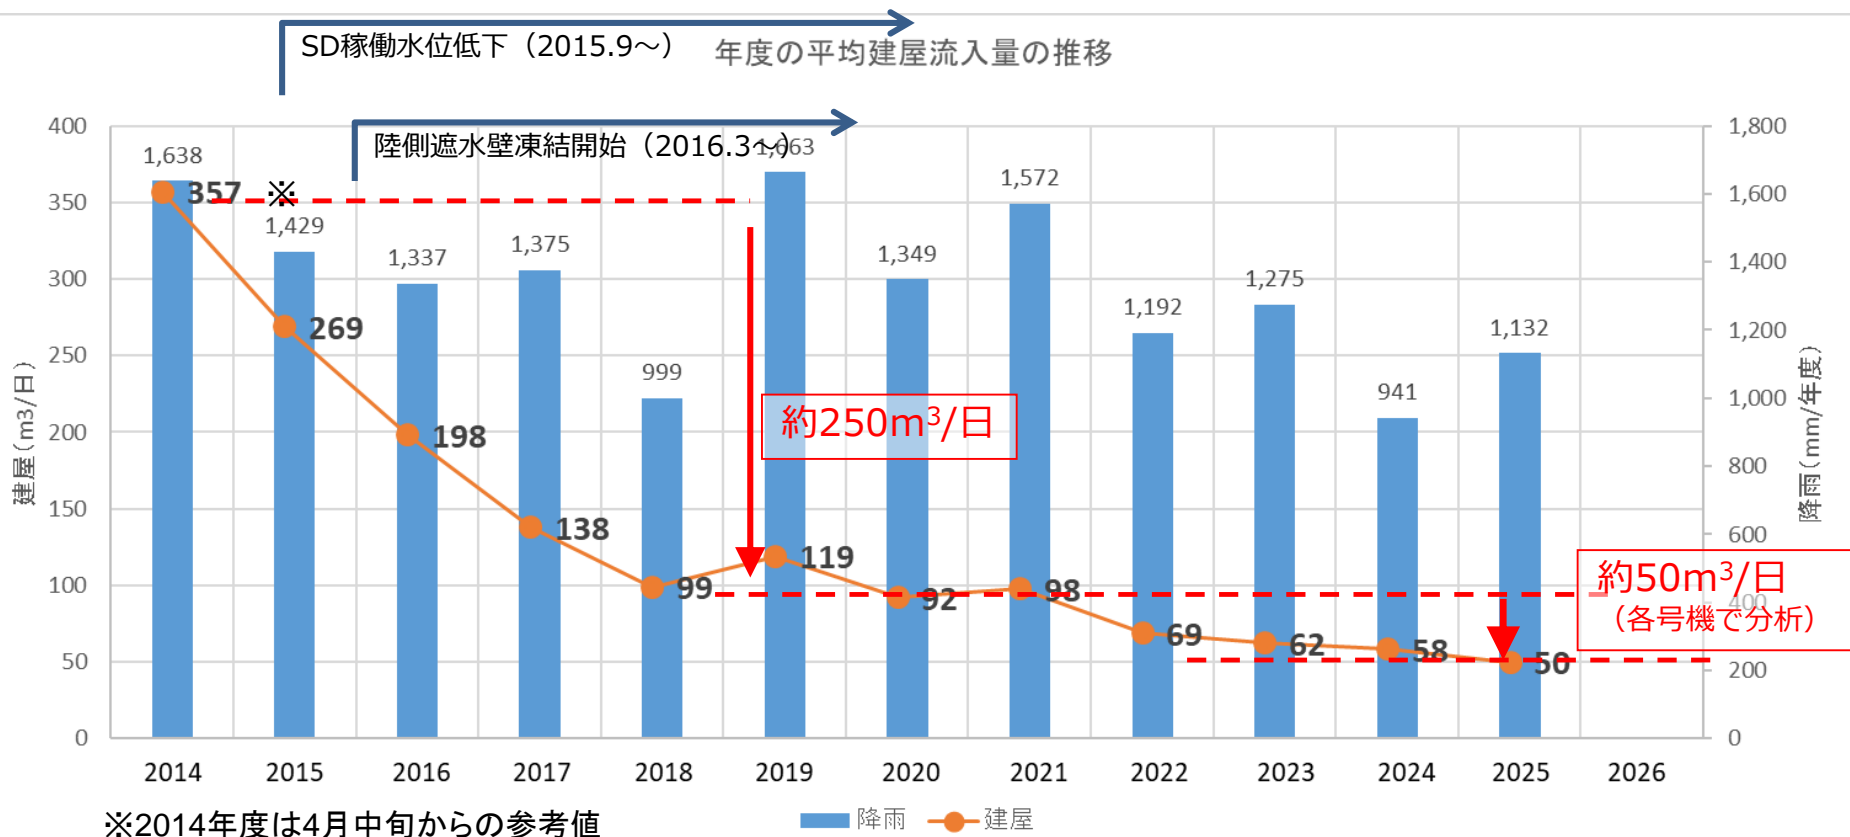
# 1.8 建屋流入量の推移

- 1-4号機建屋流入量全体の内、全号機を対象に対策を実施した、サブドレン稼働及び水位低下と陸側遮水壁の凍結により、約350m<sup>3</sup>/日程度（2014年度）から約100m<sup>3</sup>/日程度まで約250m<sup>3</sup>/日の抑制効果が確認される。
- 2022年度以降、更に約50m<sup>3</sup>/日の抑制効果が確認されるが、各号機周辺の対策について着目する（次頁）

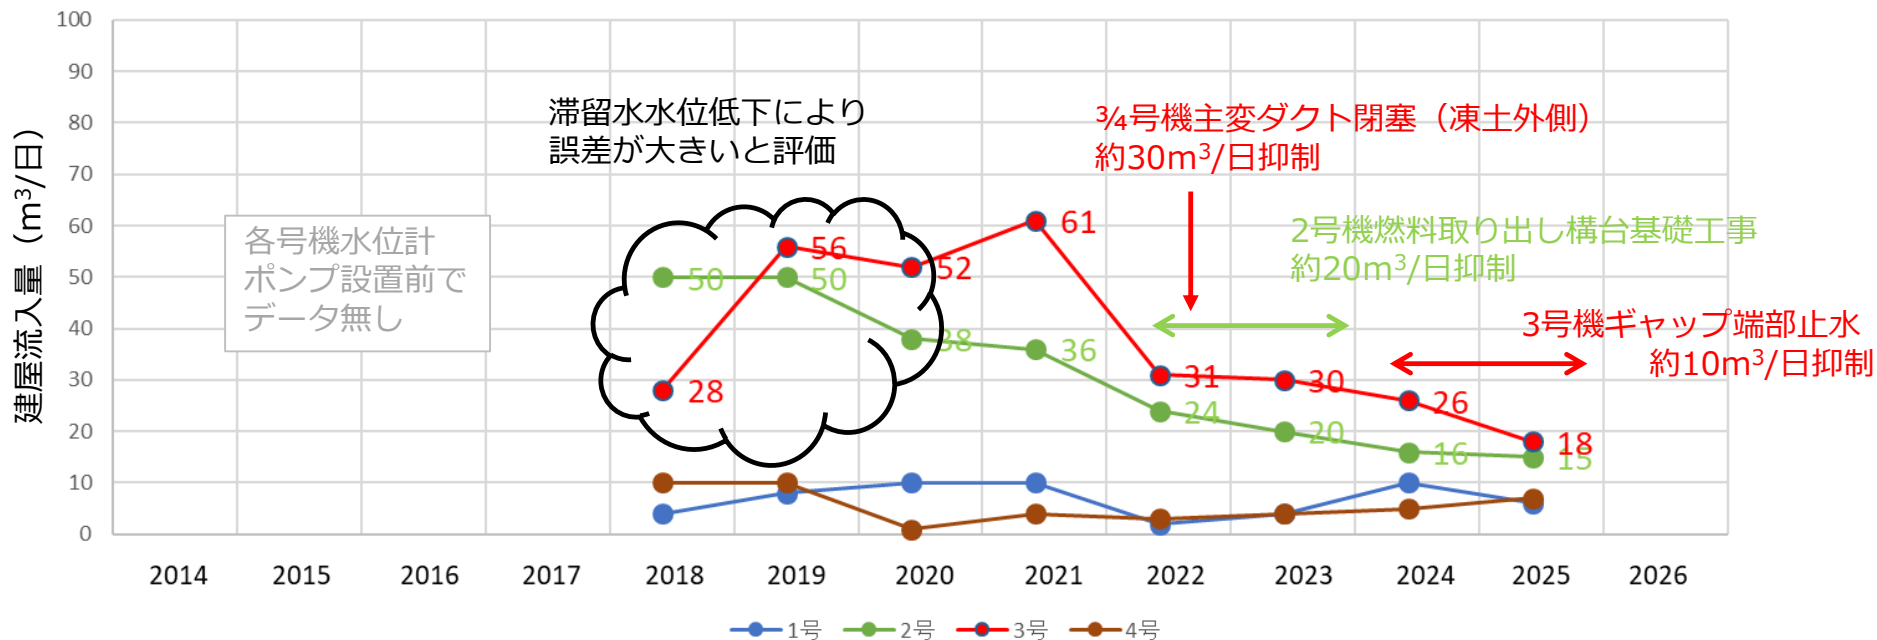
# 1.9 各号機の建屋流入量の推移

- 各号機の建屋流入量は、各建屋に水位計、ポンプを設置した2018年度から評価している。
- 特徴は下記の通り
  - 1号機：2018年度から大きな変動なし：今後1号機大型カバー設置効果確認
  - 2号機：2021年度～2023年度にかけて約20m<sup>3</sup>/日抑制（2号機燃料取り出し構台基礎工事実施）
  - 3号機：2022年度に約30m<sup>3</sup>/日程度抑制（3/4号主変ダクト閉塞（陸側遮水壁外側））  
2024年度～2025年度に約10m<sup>3</sup>/日抑制（3号機ギャップ端部止水）

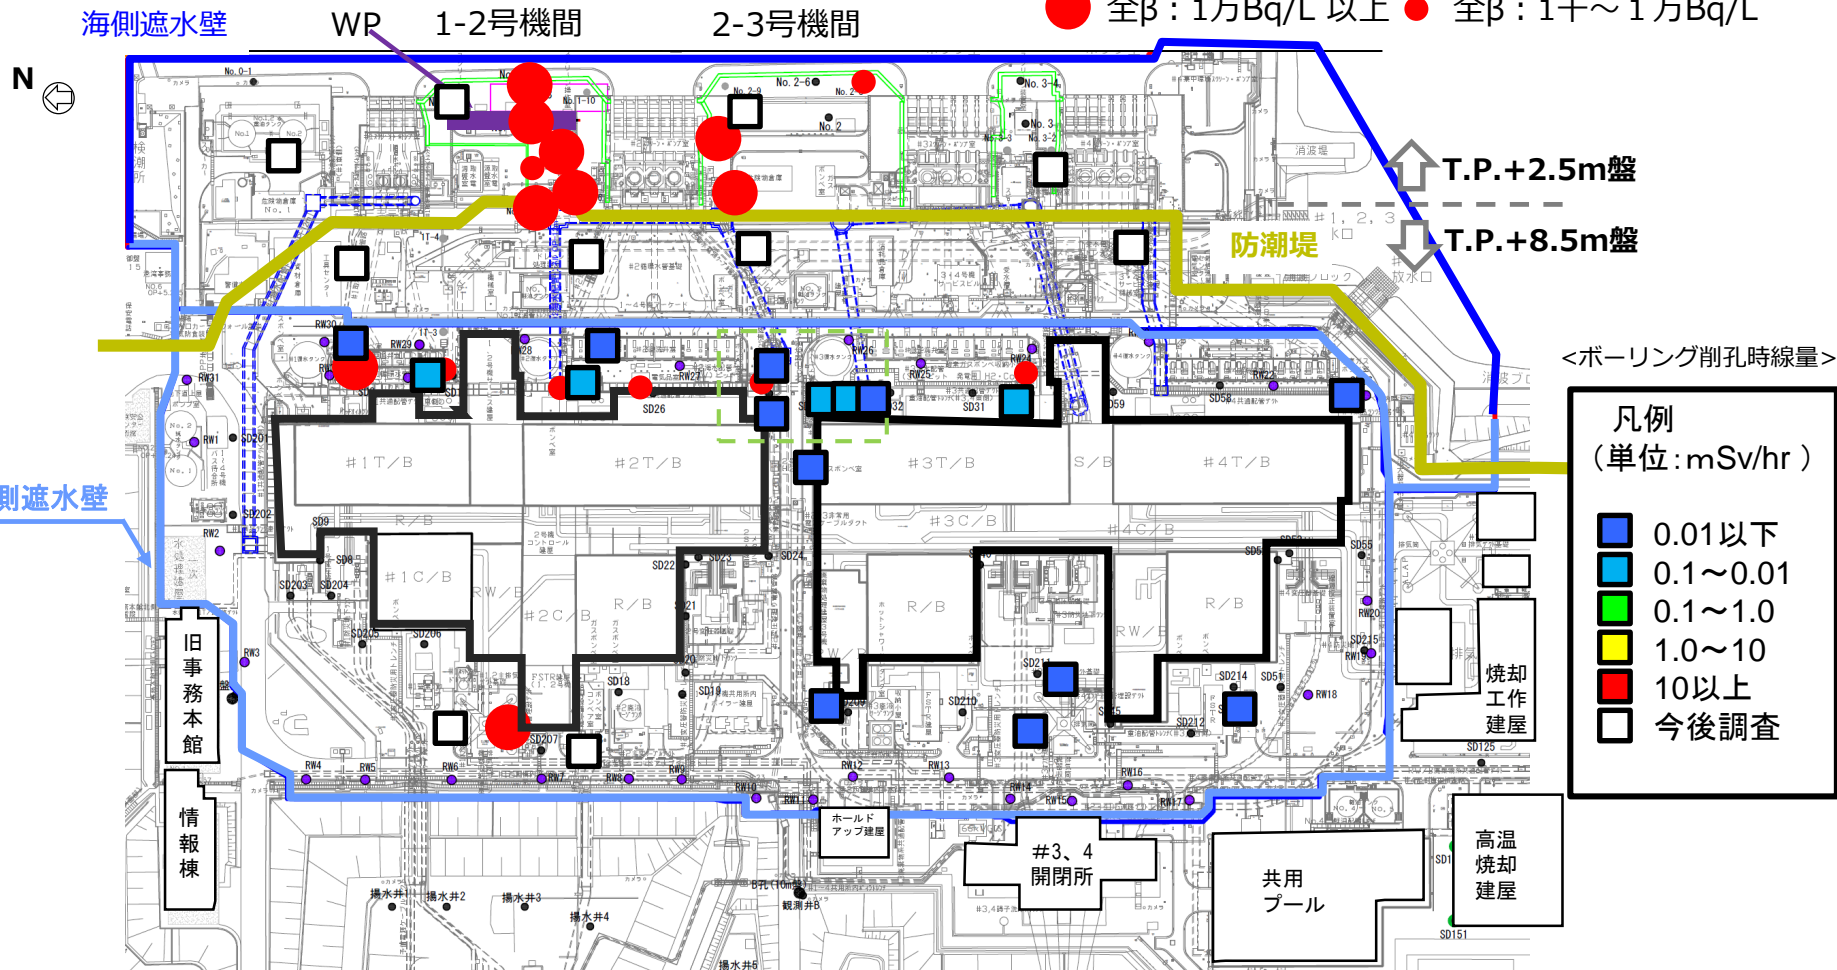
## 2-2.1 線量マップ（浅部GL1-3m : TP8~6m） $\gamma$ : ボーリング削孔時

- 地表から1-3mにおいては現時点で線量は認められない。フォールアウトの影響は1m程度（試掘調査範囲）であり、現時点で8.5m盤の建屋周辺の浅部の線量は低い状況

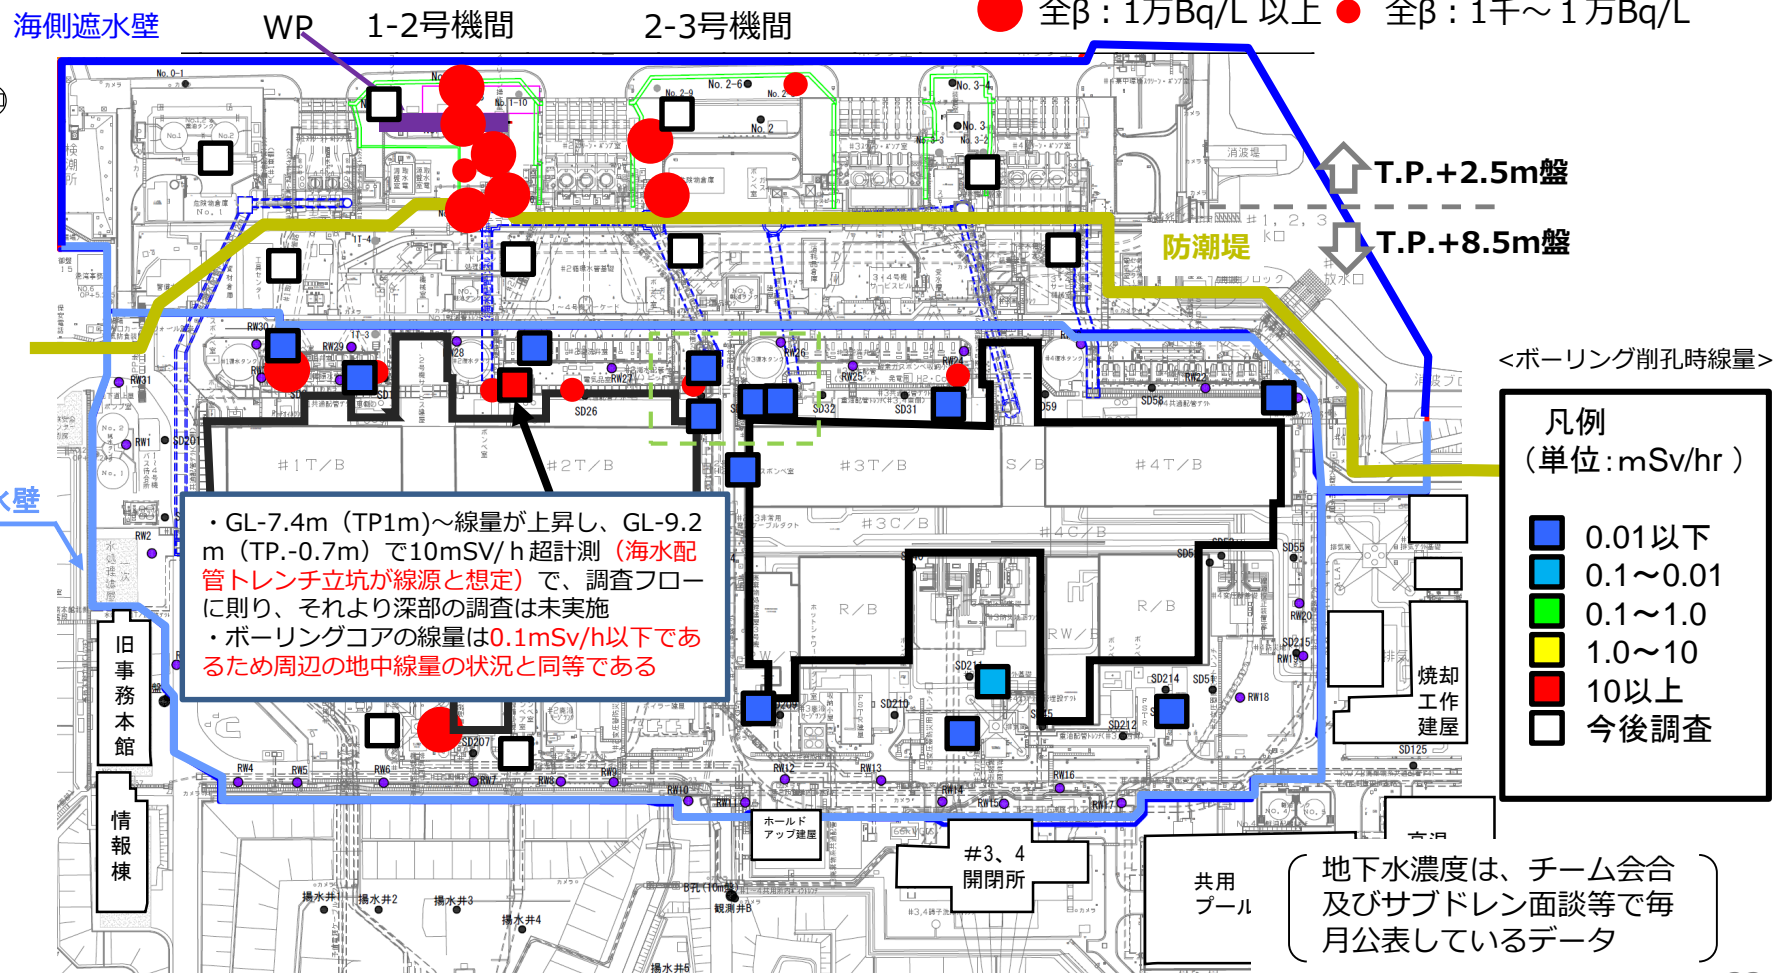
## 2-2.2 線量マップ（深部GL6-8m : TP2~0m） $\gamma$ : ボーリング削孔時

- ボーリングの孔内線量は、地表から6-8mにおいては2号海水配管トレンチ立坑近傍のみにおいて、高線量の $\gamma$ が確認された。一方、ボーリングコアの表面線量は0.1mSv/h以下であり、周辺の地中線量と同程度であった。（詳細は、P15）
- 現時点で、上記以外の8.5m盤の建屋周辺の深部の線量（ボーリング孔内）は構造物周辺以外は低い状況。

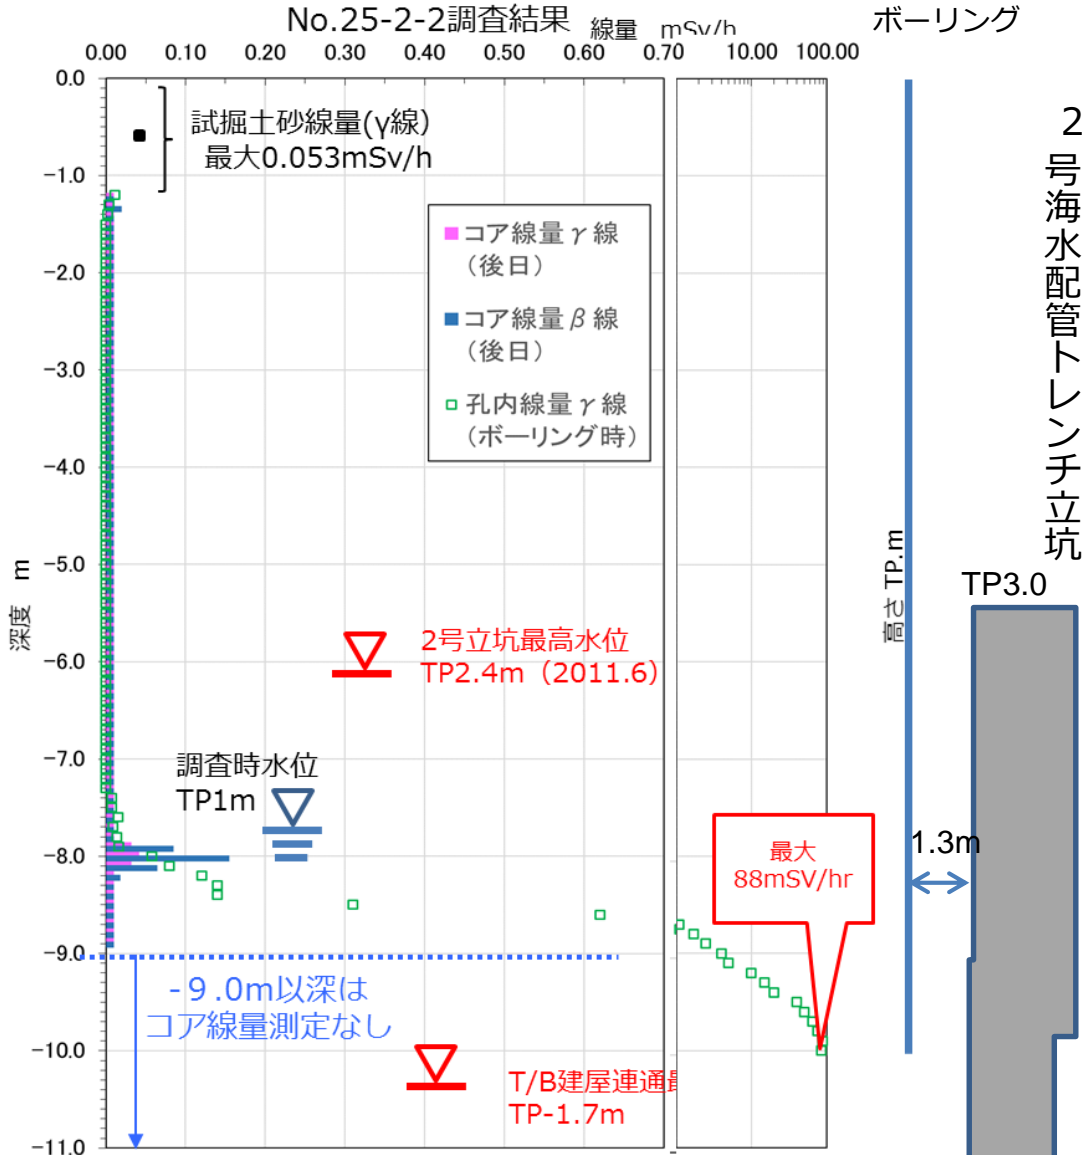
# 2-2.3 地中線量調査結果 Bor No.25-2-2

- ボーリング孔内の線量：γ線は最大で88mSV/hr である、2号機海水配管トレンチ立坑の影響と想定
- 採取したコア表面線量：γ線は最大で0.042mSV/hr、β線は最大で0.155mSV/hr

No.25-2-2 ボーリングコア

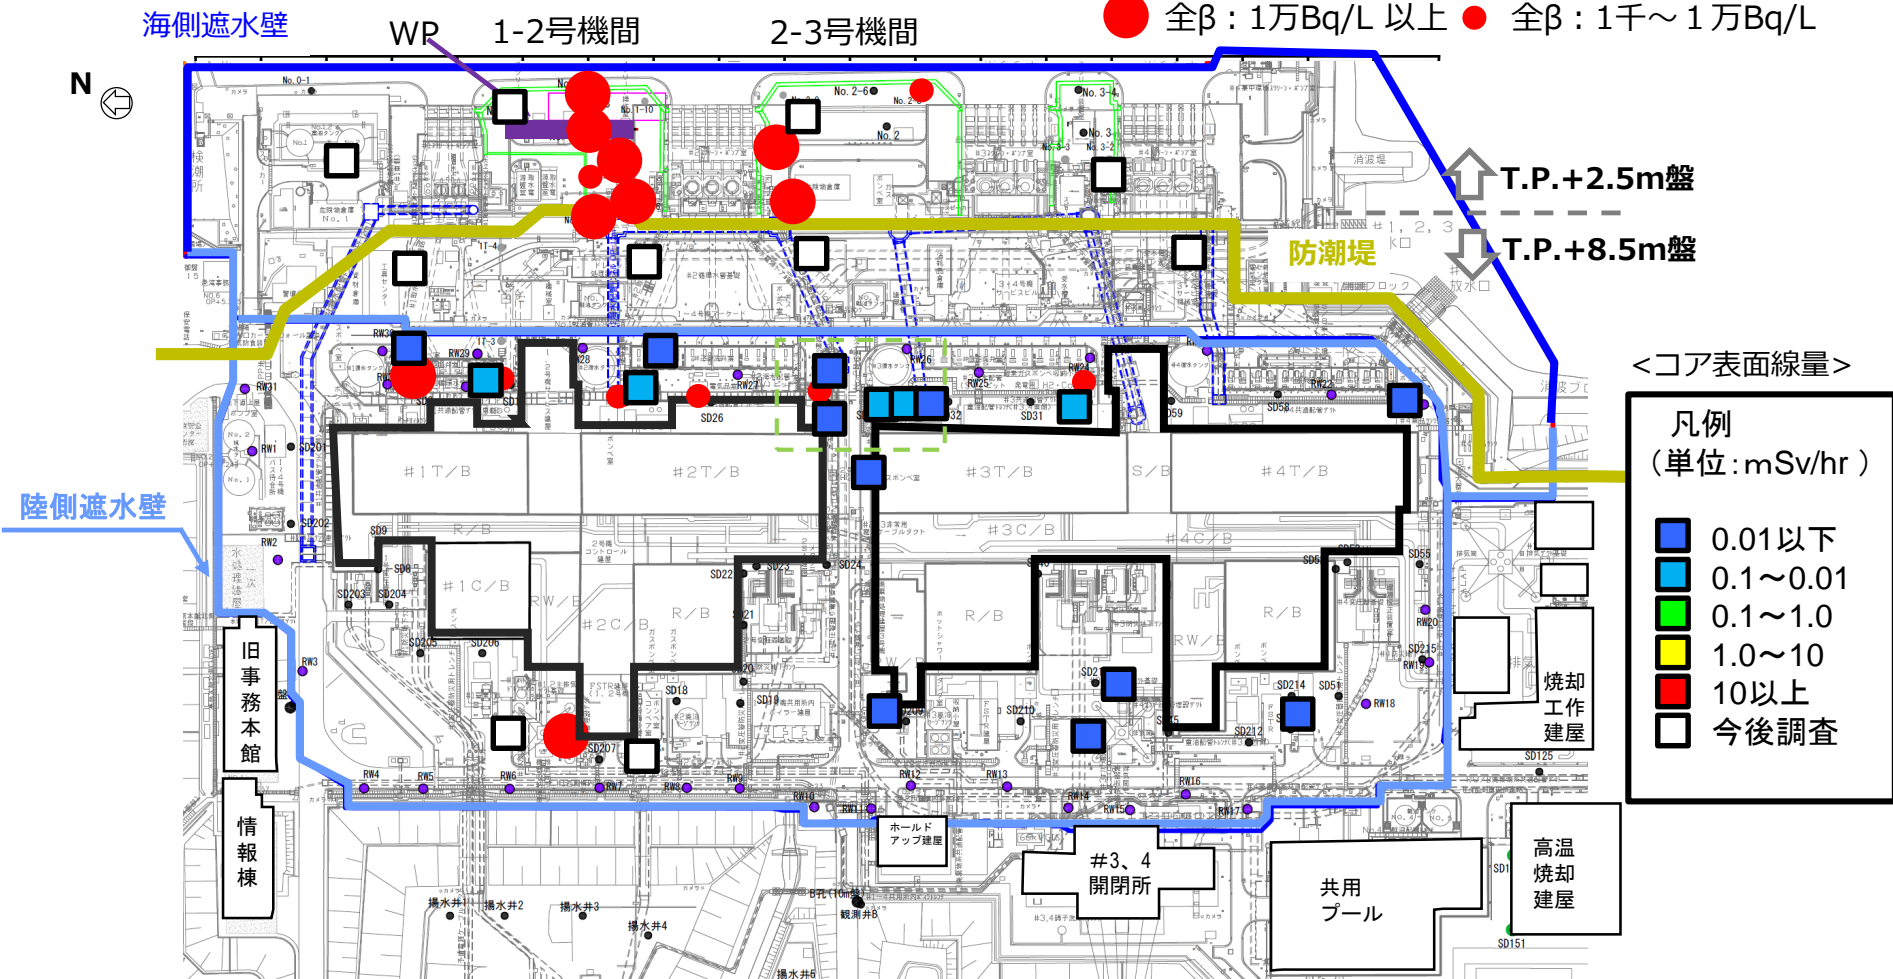
## 2-2.4 線量マップ（浅部GL1-3m : TP8~6m) β : ボーリングコア

■ 地表から1-3mにおいては現時点で線量は認められない。「と全βは同様な分布

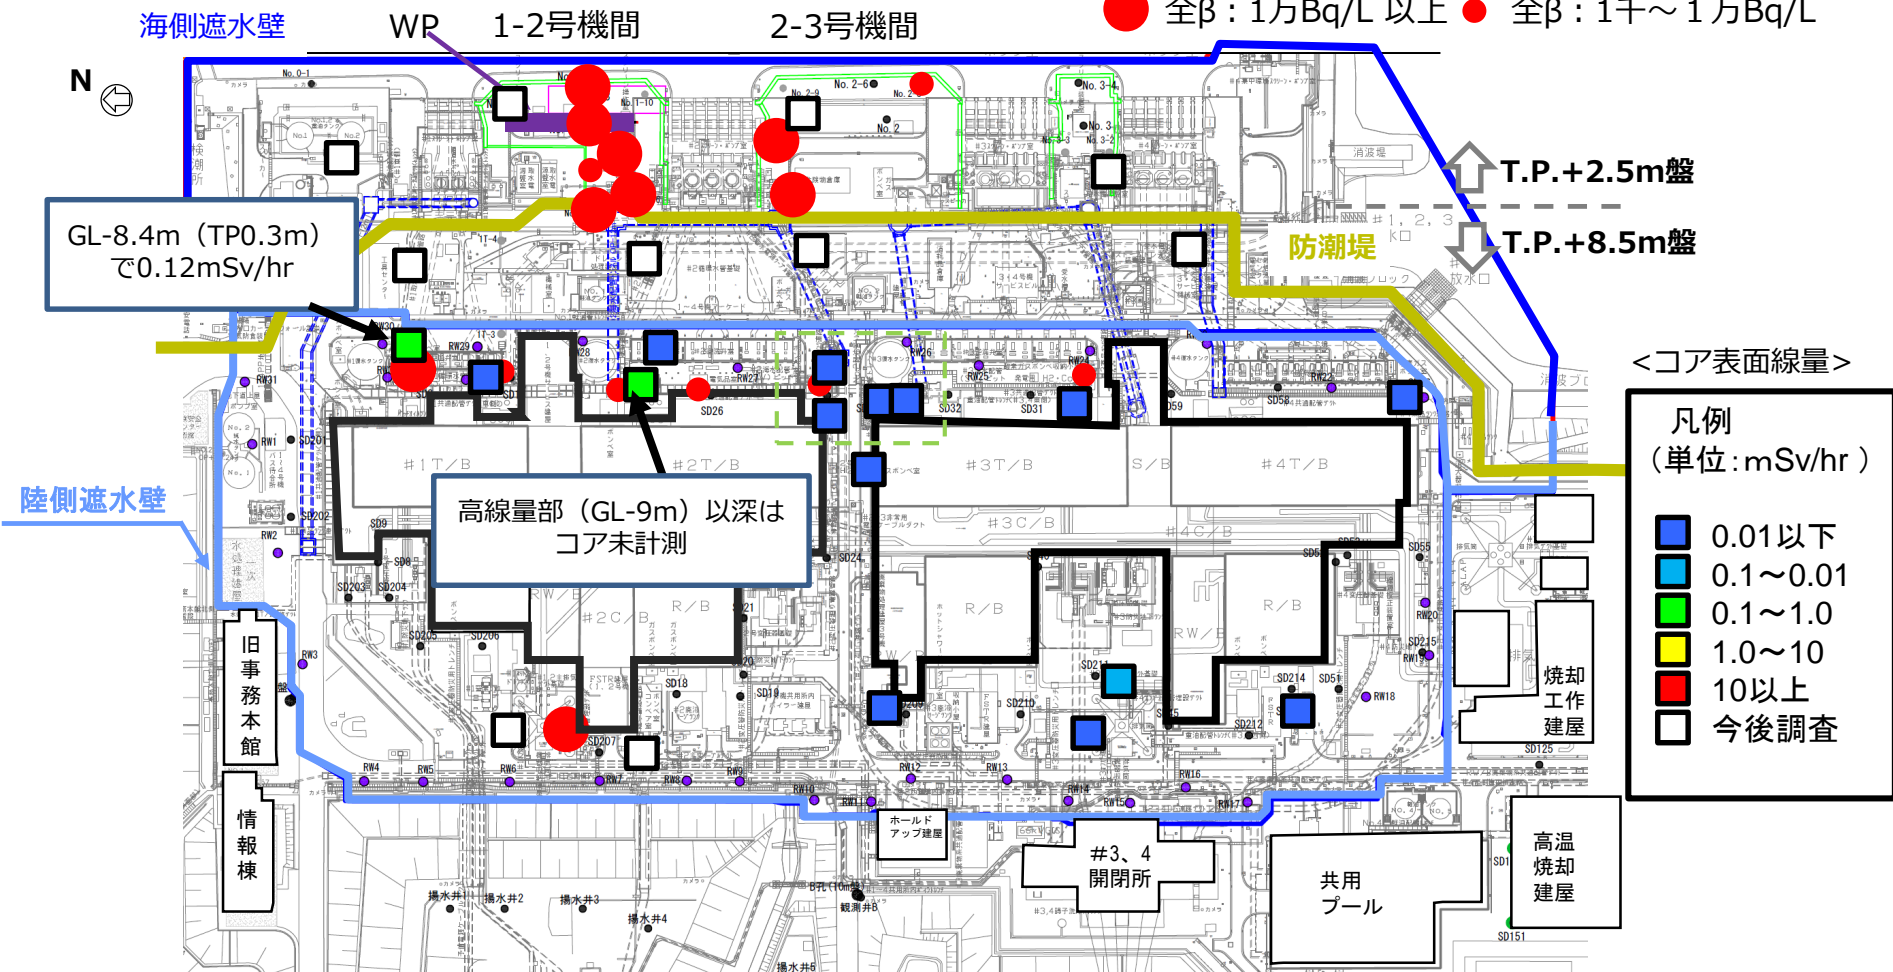
## 2-2.5 線量マップ（深部GL6-8m：TP2～0m）β：ボーリングコア

- 地表から6-8mにおいては、2号海水配管トレンチ立坑近傍及び1号機東側（全β濃度が高い地下水が確認されている近傍）で0.1mSvを超えるβ線が確認された。

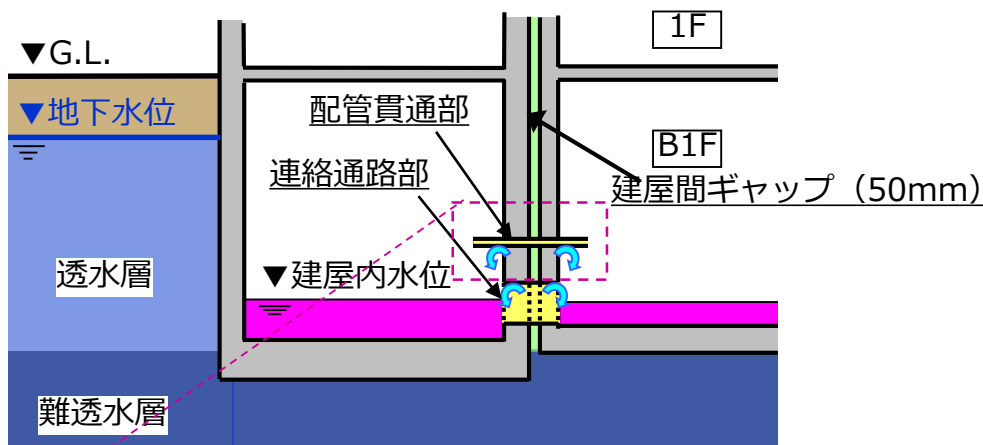
- 各建屋間ギャップ部には貫通配管があり、ラバーブーツ等の損傷による地下水の流入が、他の建屋で確認されている。

建屋間ギャップ貫通配管部地下水流入状況 (2021.7焼却建屋と工作建屋の貫通配管部)

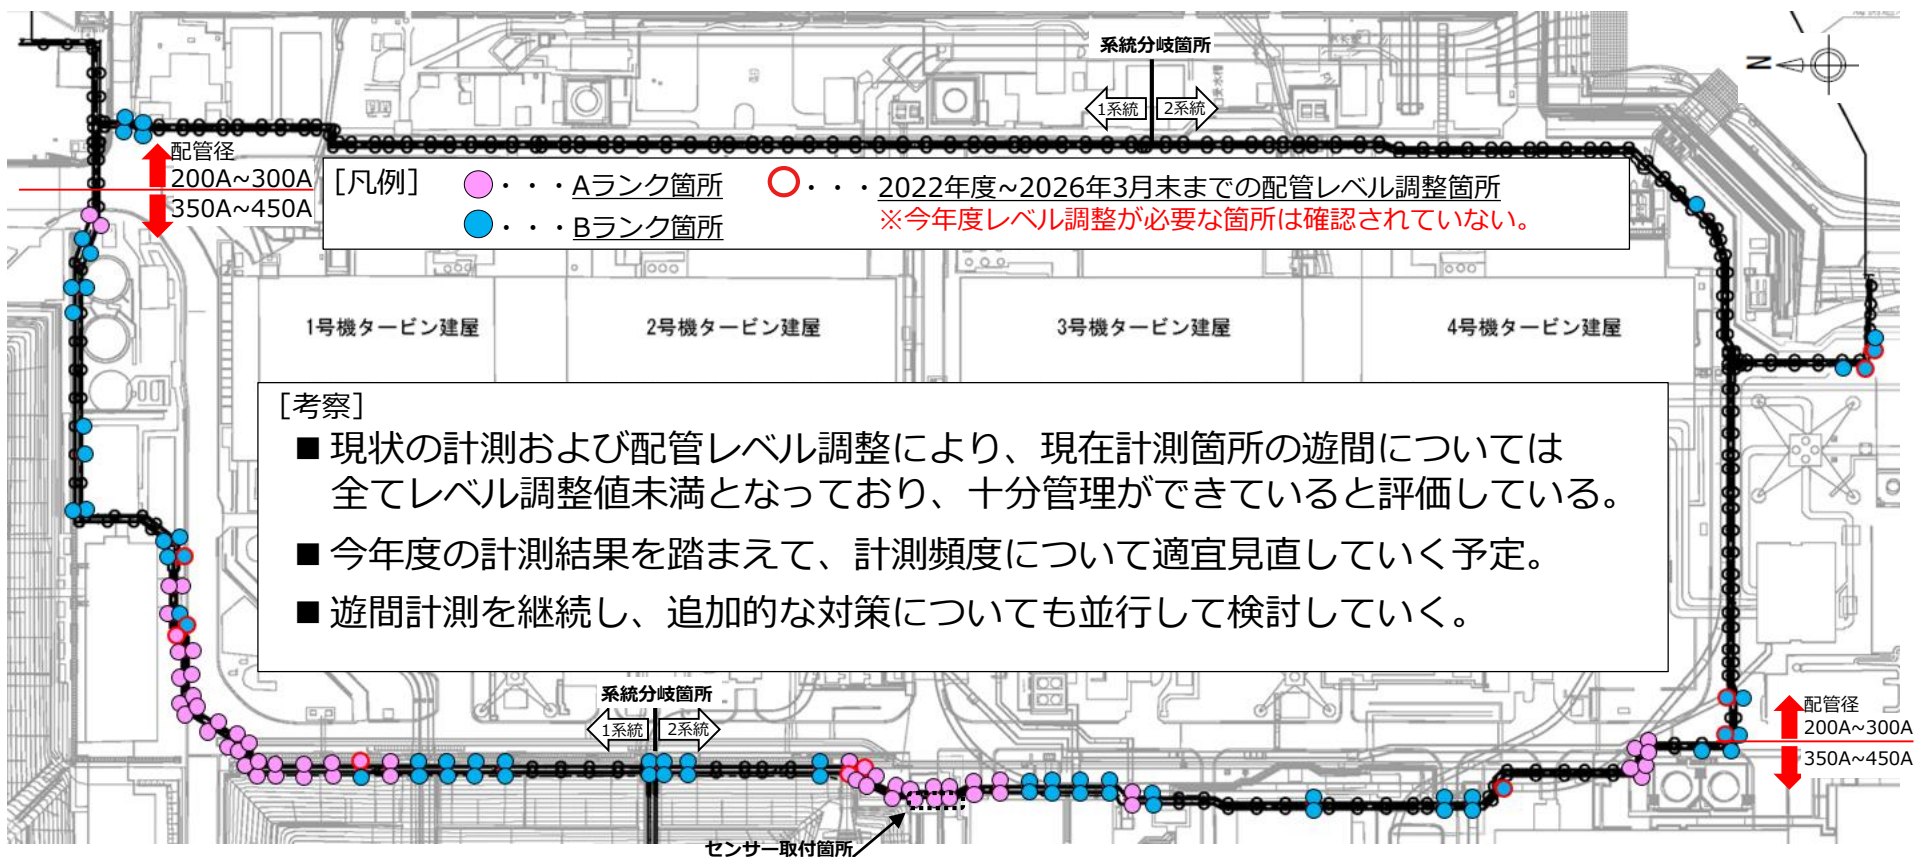
# 【参考】ブライン供給配管 保全内容について

▶ 2022年2月に確認されたブライン供給配管からの漏洩を受けて、カップリングジョイントの遊間計測管理を予防保全の一環として実施しており、それ以降の漏えいは発生していない。

- 現状の計測および配管レベル調整により、現在計測箇所の遊間については全てレベル調整値未満となっており、十分管理ができていると評価している。
- 今年度の計測結果を踏まえて、計測頻度について適宜見直していく予定。
- 遊間計測を継続し、追加的な対策についても並行して検討していく。

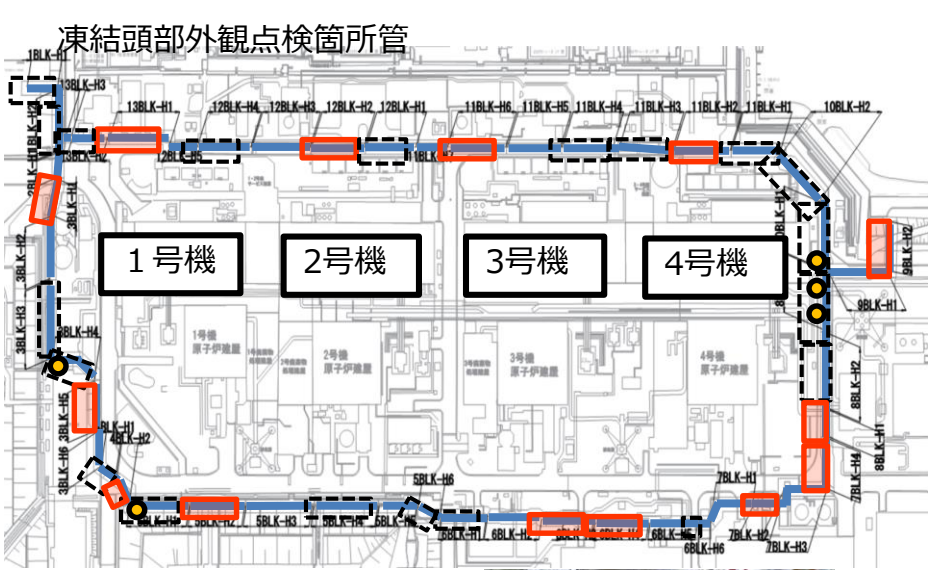
- 予防保全の取り組みの一つとして、凍結管頭部（地上部）の外観点検を開始した。
- 凍結管の外観部に、錆が確認されたため、清掃及び防錆塗装を実施した。
- 2026年3月現在で699本の凍結管の外観および防錆塗装が完了しており、その内、外観確認の結果、腐食により凍結管頭部の交換を行ったのは5か所である。（今後実施含む）
- 腐食による凍結管頭部交換箇所は、ある特定の範囲によらず確認されており、今後も全域を対象に調査を継続する。

● 凍結管頭部の外観確認の結果腐食状況により交換箇所 5本※ (今後交換含：発生1%未満)

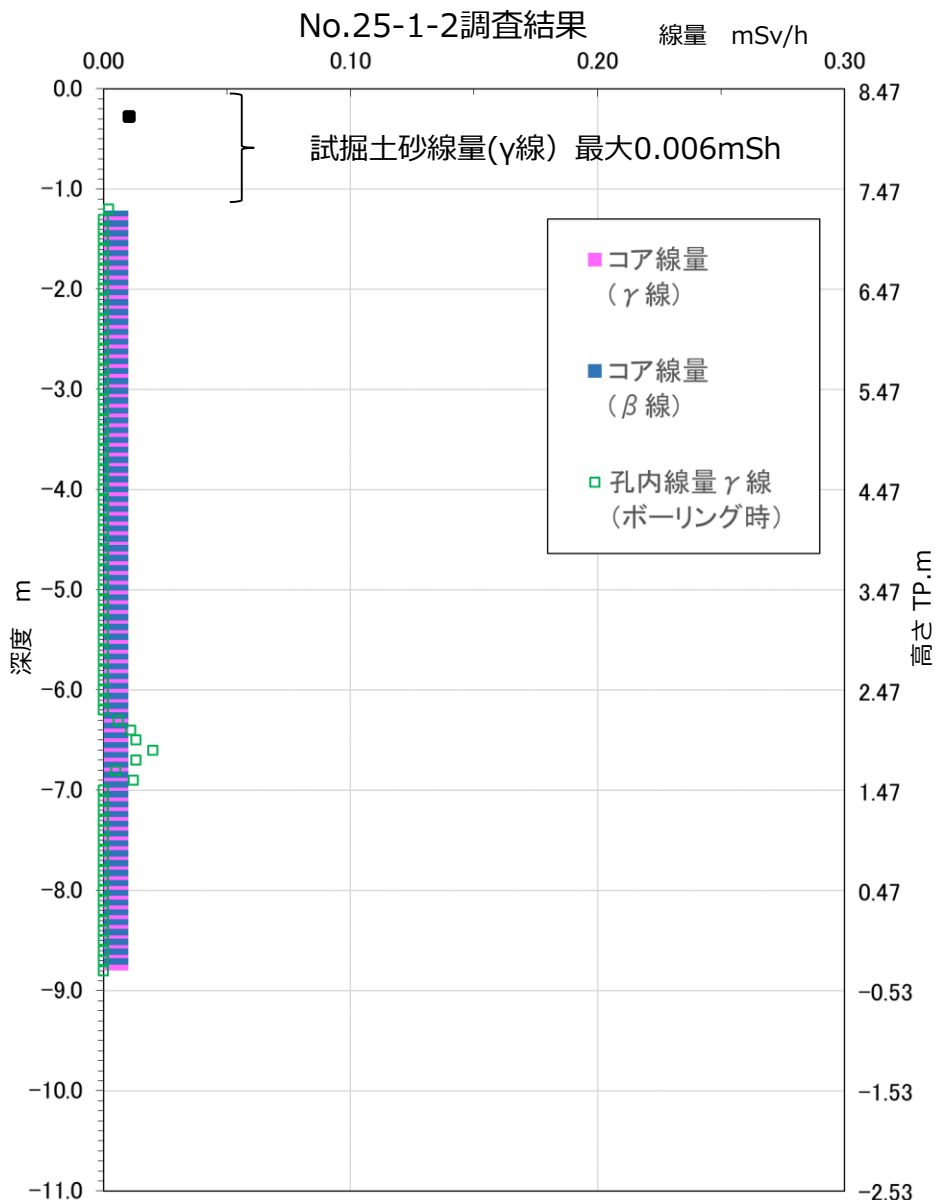
No.25-1-2調査結果

最大γ線量：0.0mSv/hr（コア）、0.02mSv/hr（ボーリング時）、最大β線量0.0mSv/hr（コア）

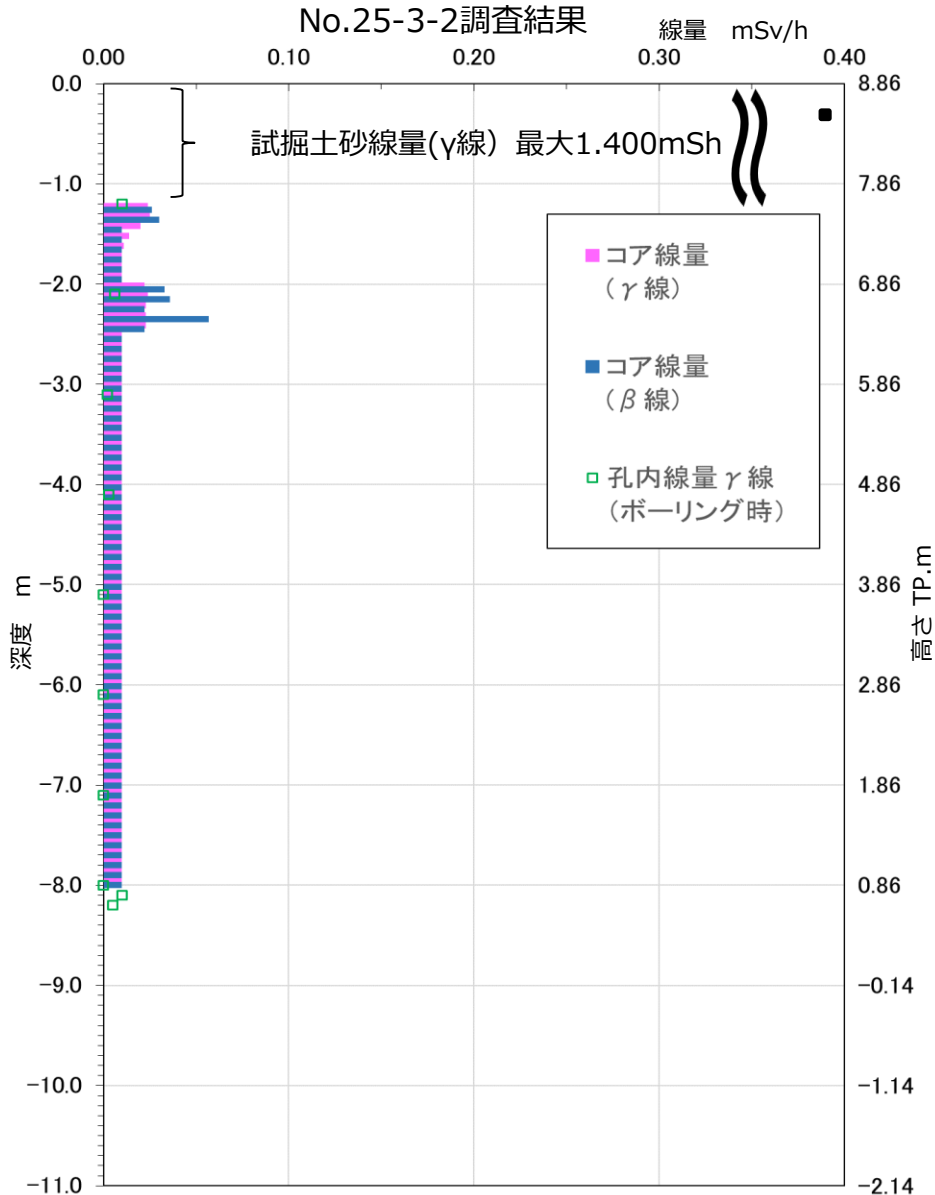
No.25-3-2調査結果

■ 最大γ線量：0.025mSv/hr (コア)、0.01mSv/hr (ボーリング時)、最大β線量0.057mSv/hr (コア)

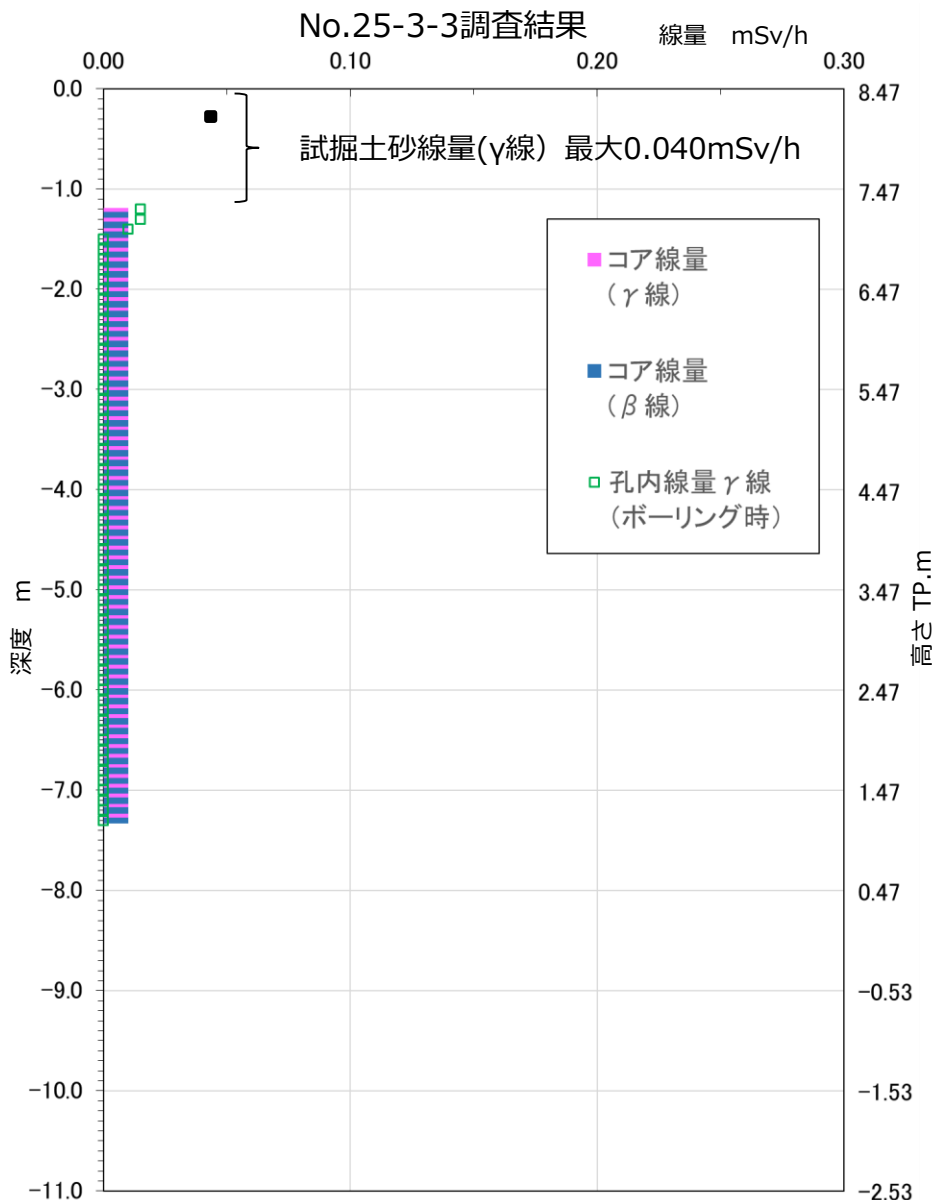
No.25-3-3調査結果

最大γ線量：0.0mSv/hr（コア）、0.015mSv/hr（ボーリング時）、最大β線量0.002mSv/hr（コア）

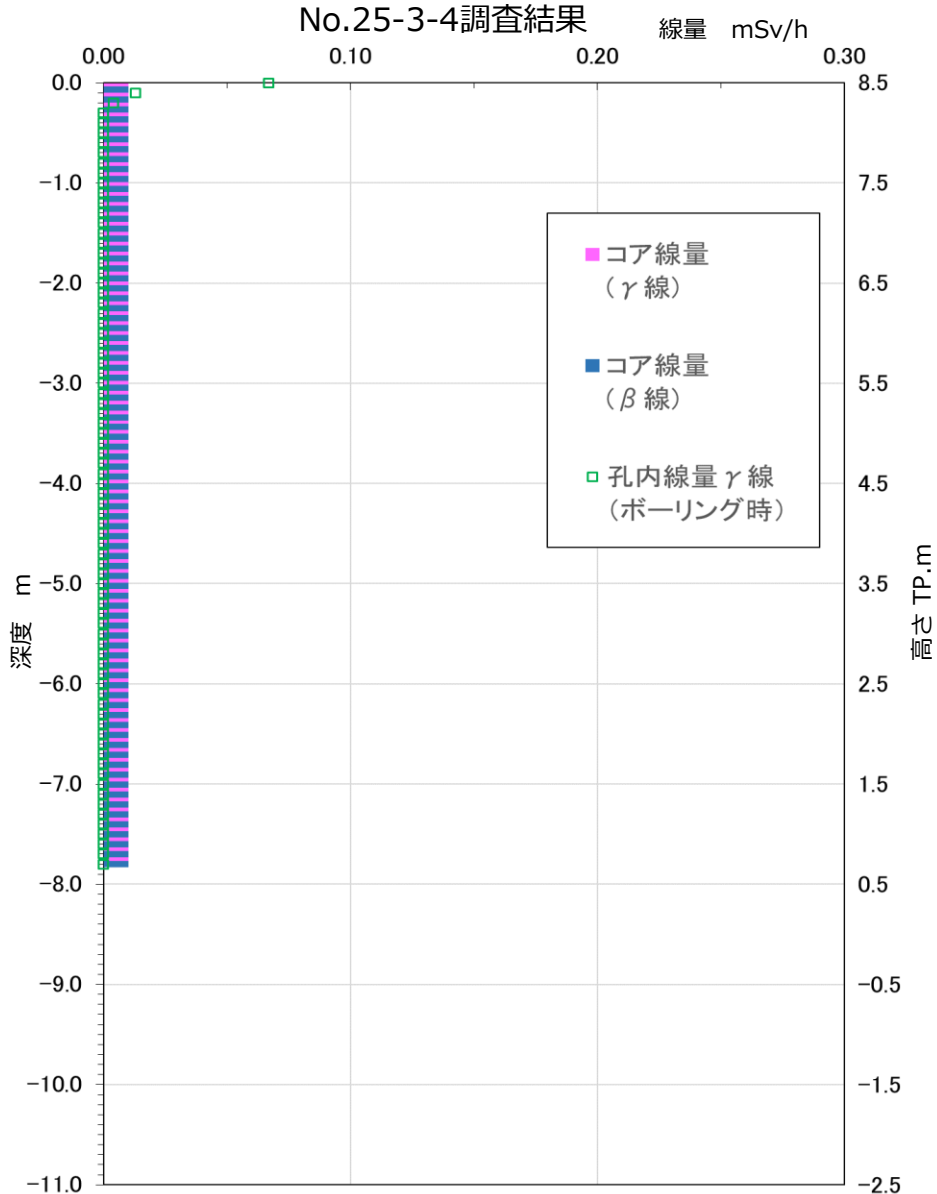
No.25-3-4調査結果

最大γ線量：0.0mSV/hr（コア）、0.067mSV/hr（ボーリング時）、最大β線量0.008mSV/hr（コア）

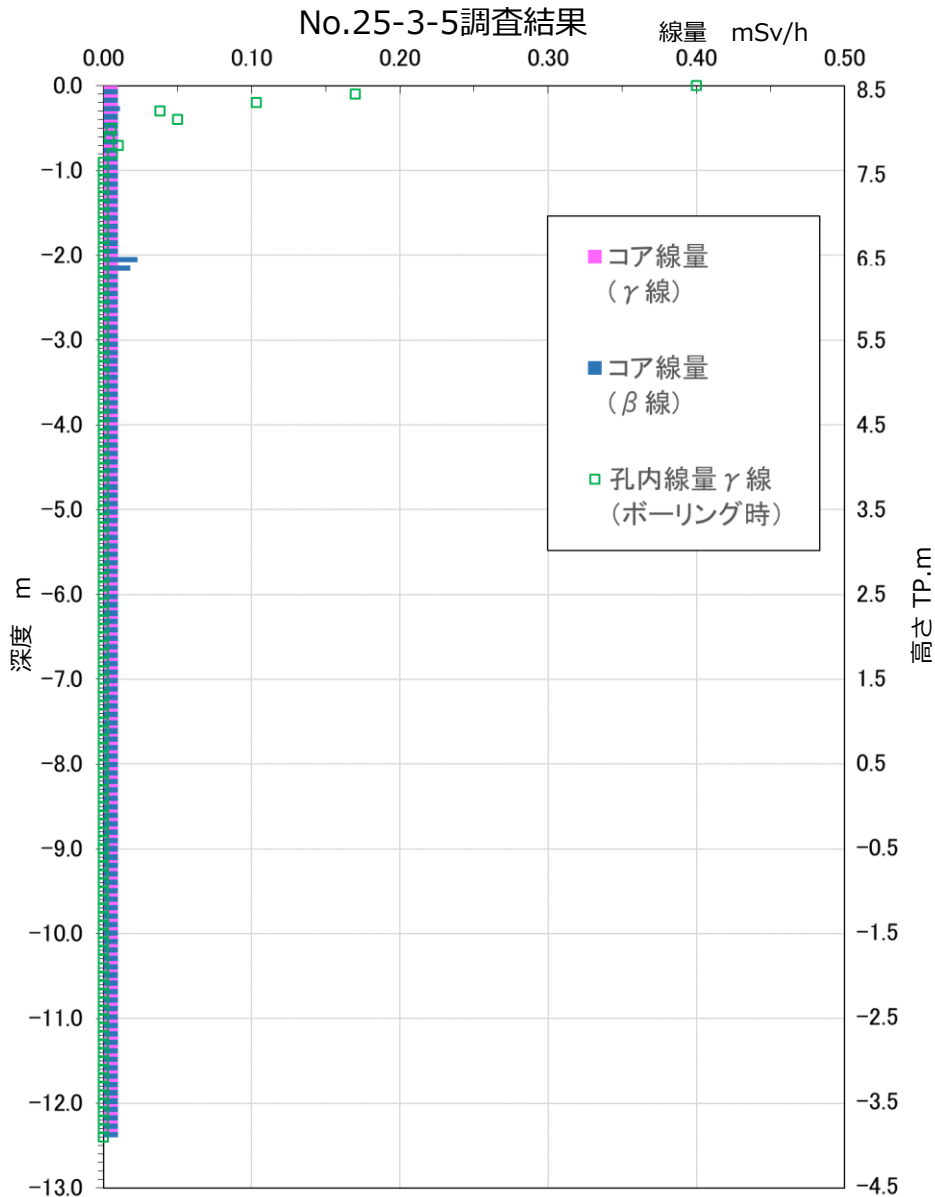
No.25-3-5調査結果

■ 最大γ線量：0.003mSV/hr（コア）、0.4mSV/hr（ボーリング時）、最大β線量0.023mSV/hr（コア）
