1号機タービン建屋地下階ヒータールームにおける 表面汚染密度・ダスト濃度測定結果

2015年5月20日
東京電力株式会社
福島第一廃炉推進カンパニー

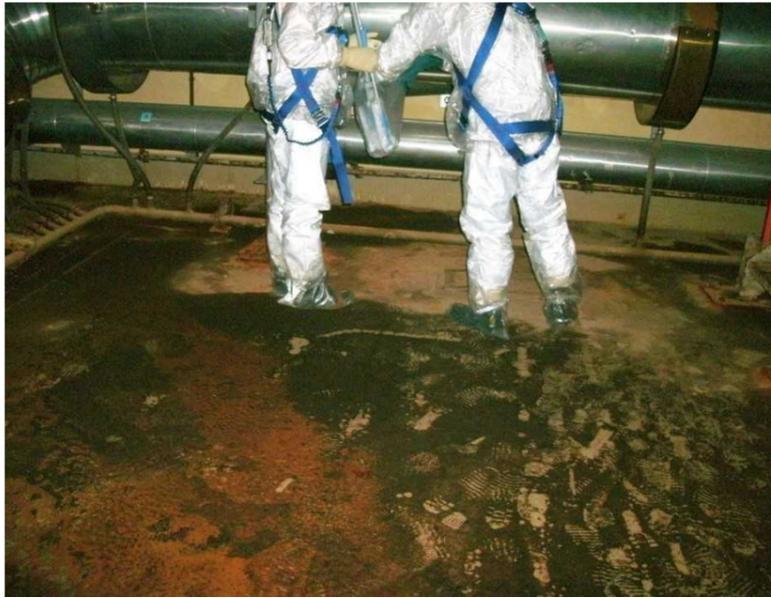
写真①:ヒータールーム地下1階、南側階段降りた前
床面には水は無いが、湿った砂があり歩くと足跡が付く

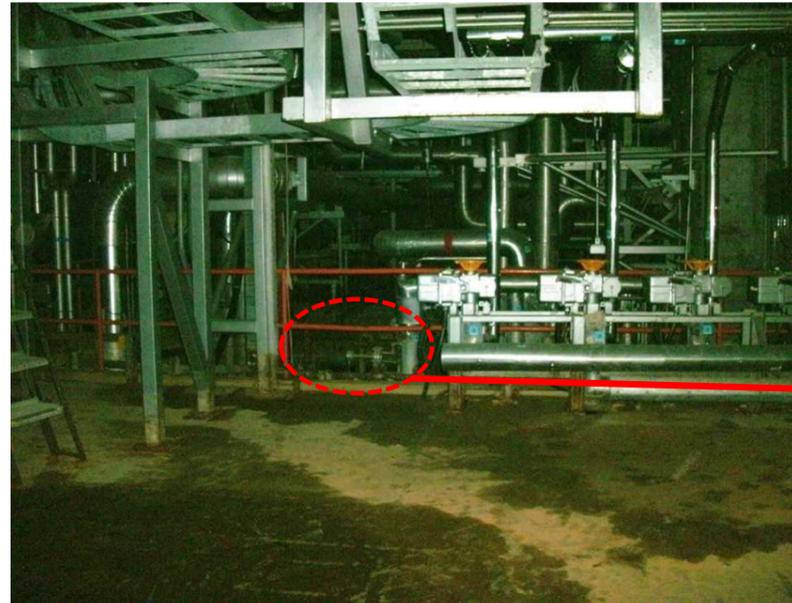
写真②-1:ヒータールーム地下1階
OP4900 階段下より北側撮影。オレンジ柵の奥はOP1900まで掘り下がり有り
床面は湿った砂のエリア・乾燥したエリアが混在

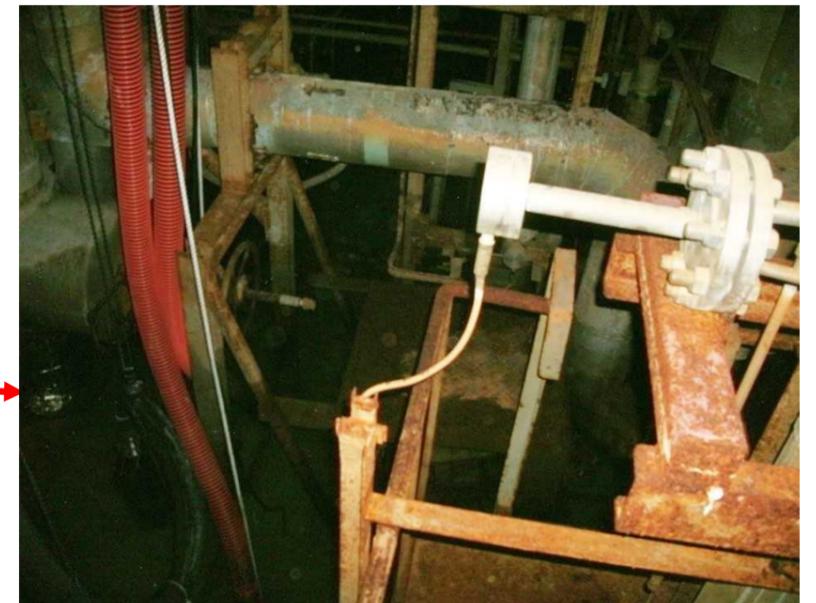
写真②-2:階段下・北側の柵からOP1900撮影 線量約20mSv/h
視認性は悪いもののOP1900の床面に水面がある事が確認できる
機器が混在し狭隘なため、除染装置のアクセス・作業が困難

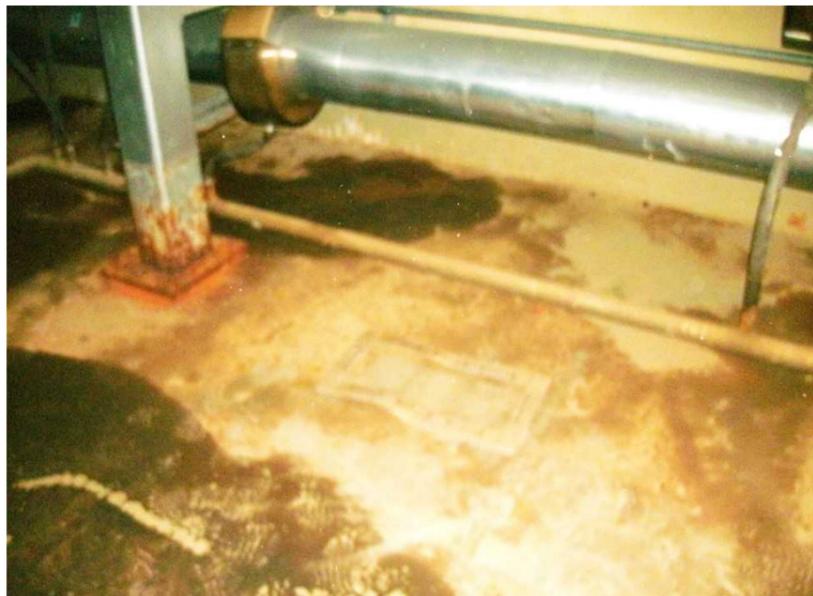
写真③:床サンプリング箇所(写真①周辺)
床面では一部砂等が乾いている箇所もある。

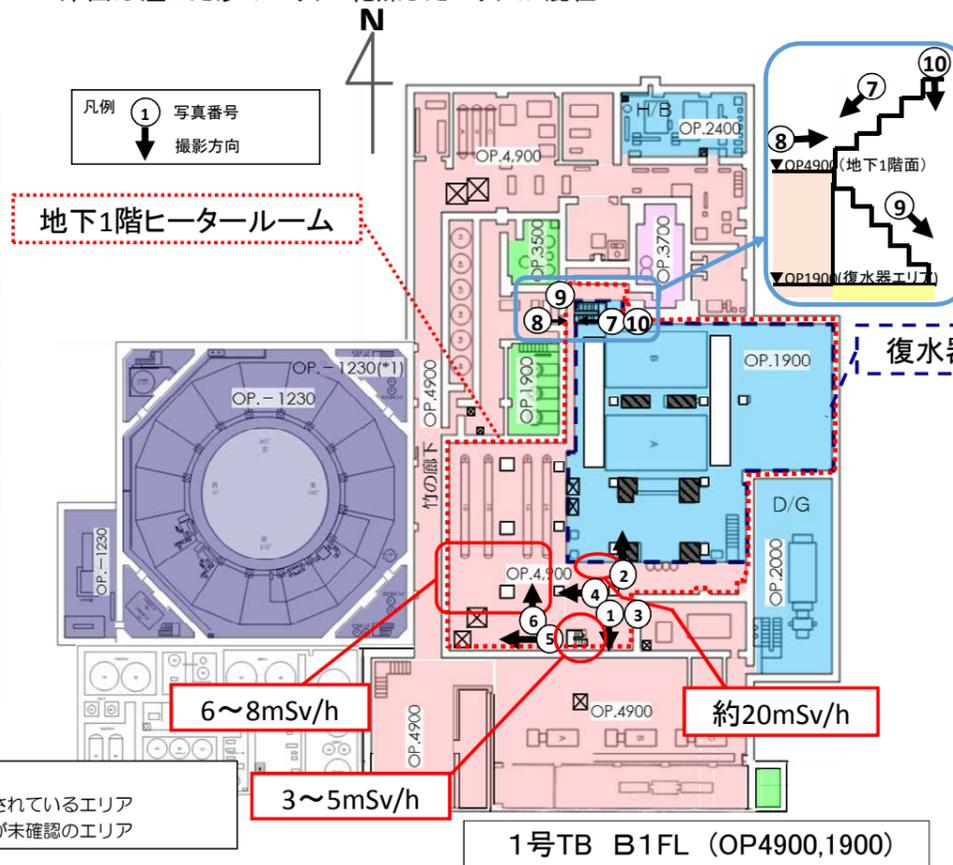
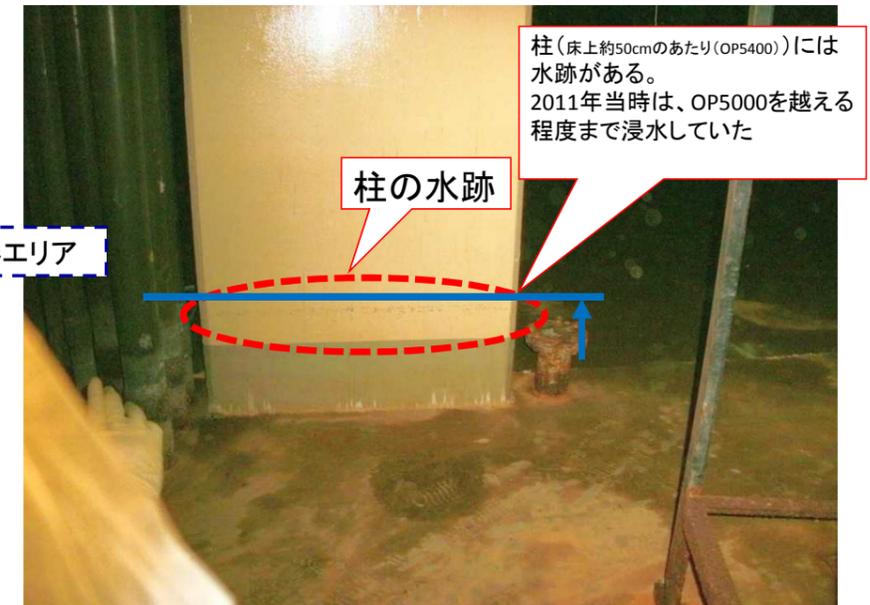
写真④:ヒータールーム地下1階、柱の水跡(東面)西向き撮影
柱には、津波後に浸水した跡が付いている。

柱(床上約50cmのあたり(OP5400))には水跡がある。
2011年当時は、OP5000を越える程度まで浸水していた

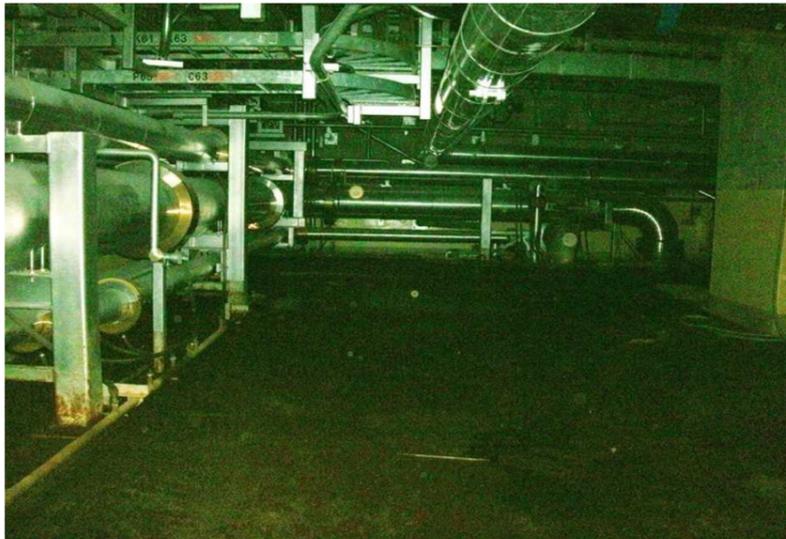
写真⑤:階段下より 西向き撮影(左配管は南壁沿い) 床面は湿っていた。

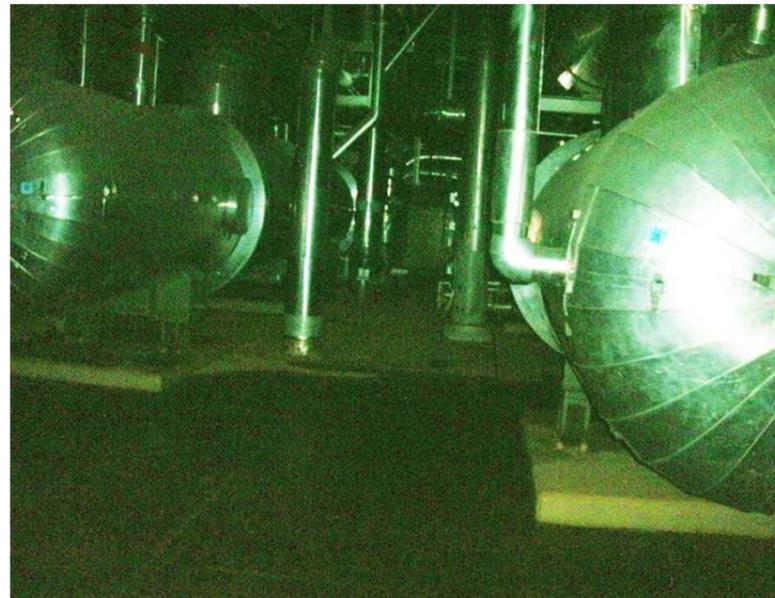
写真⑥:ヒータールーム地下1階、低圧給水加熱器1A/2A間より 北側撮影。約6~8mSv/h前後。奥に床面が乾いた箇所がある。

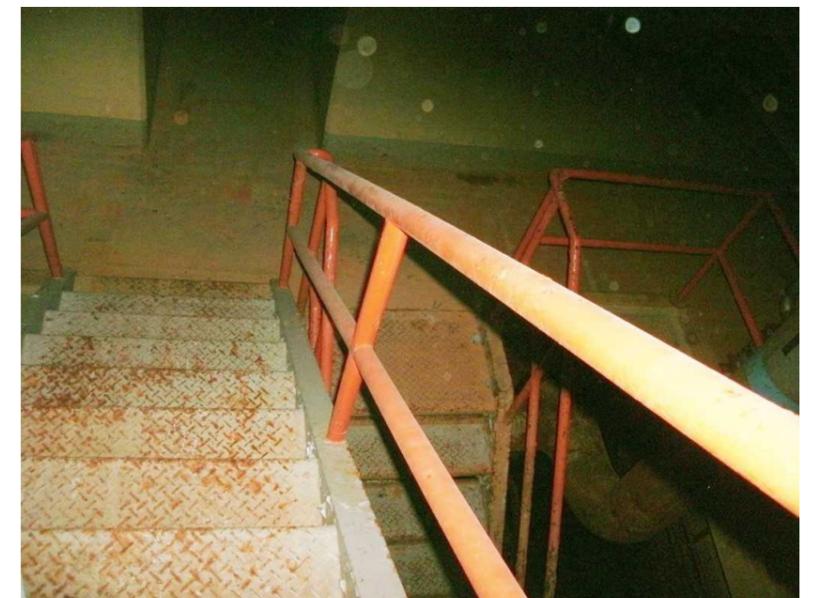
写真⑦:ヒータールーム北階段1階~地下階途中踊り場から東向き 床面は乾燥している。

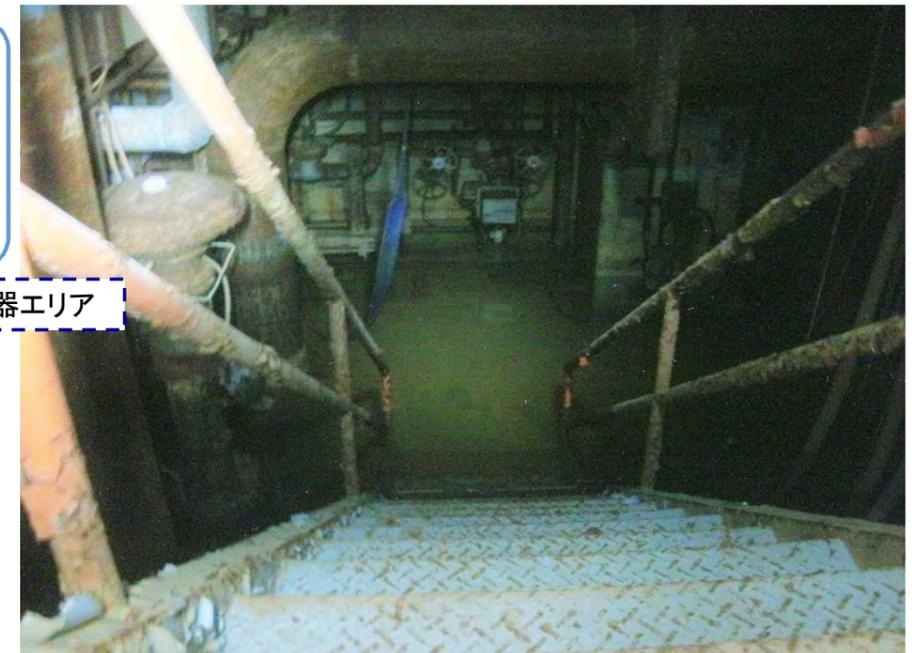
写真⑨:ヒータールーム北階段地下階OP4900よりOP1900の途中 (東向き) 下り階段の降り口二段程度まで浸水している。

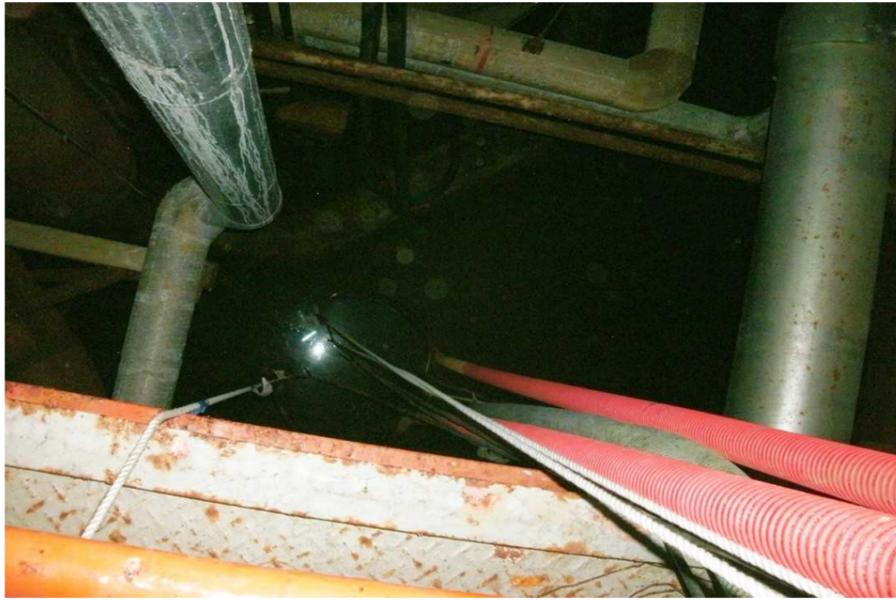
写真⑩: ヒータールーム北階段下(踊り場から南側覗き込み)
カメラのフラッシュが水面で反射することで水面を確認できた。

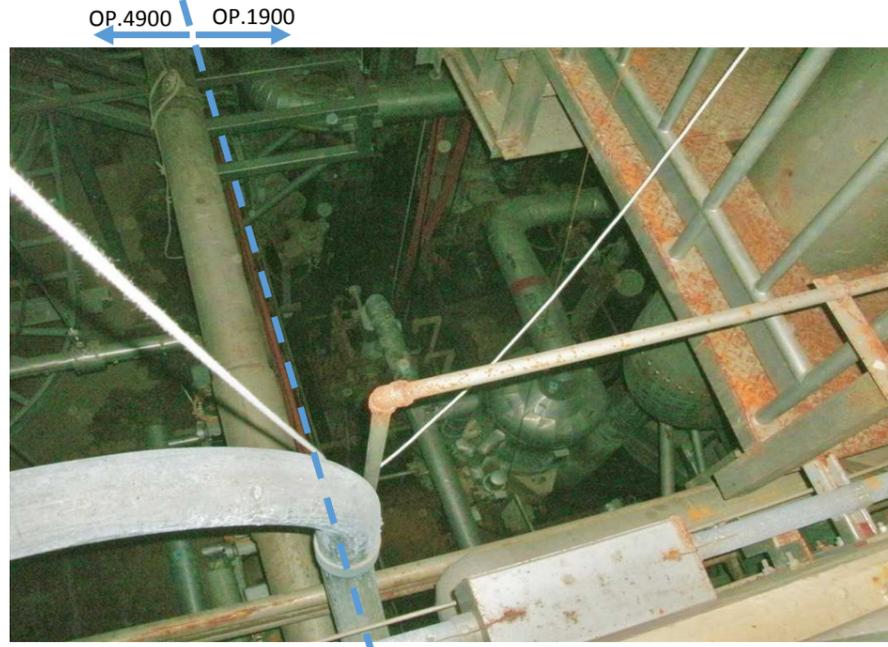
写真⑪: 1階ヒータールーム TBペDESTAL南角(プラットフォーム開口)より
西MS側覗き込み(ダスト・線量測定箇所)
OP1900エリアに設置しているホースの先に水面を目視確認できた。

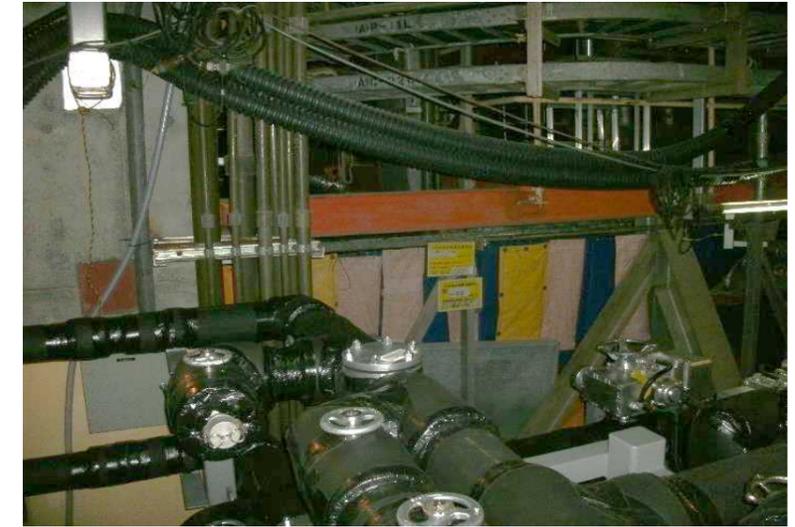
写真⑫: 1階ヒータールーム南西から開口部を見た写真
開口部の手すりには遮蔽が設置されている。
開口部周辺は滞留水移送配管等が敷設され狭いため作業は困難

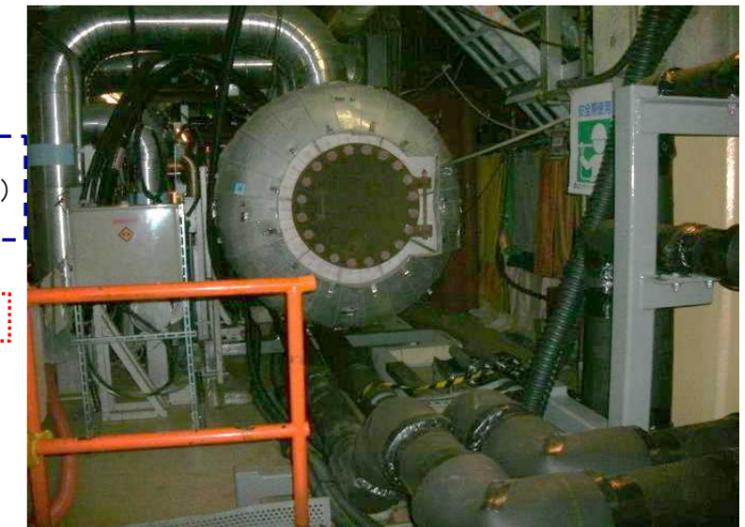
写真⑬: ヒータールーム南西から開口部(干渉物&遮蔽あり)
写真ヒーターの右奥が地下階からの開口部であるが狭隘であり
人の通行は困難。開口部脇には写真⑫と同様に遮蔽あり

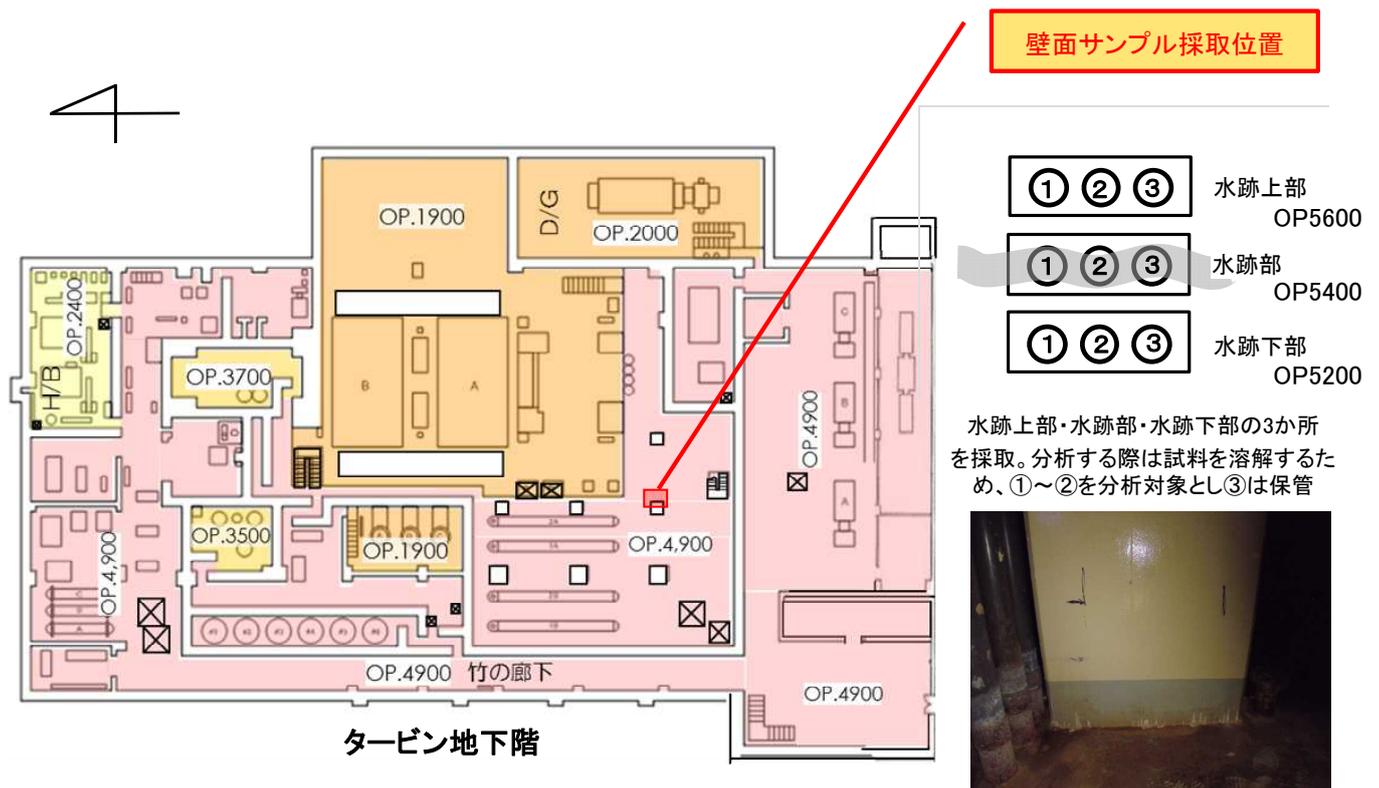
3.1 表面汚染密度測定(測定箇所① 地下壁面)

[Bq/cm ²]	Cs134+137	全α	線量率(mSv/h)(*)
測定箇所① 地下壁面	水跡上部1	4.9E+01	<4.2E-02	2.2
	水跡上部2	2.3E+01	<4.2E-02	
	水跡部1	6.0E+02	<4.2E-02	2.3
	水跡部2	8.0E+02	<4.2E-02	
	水跡下部1	5.8E+03	<4.2E-02	2.6
	水跡下部2	5.5E+03	<4.2E-02	
測定箇所② 地下床面	床面1	2.8E+04	<4.2E-02	15
	床面2	3.7E+04	<4.2E-02

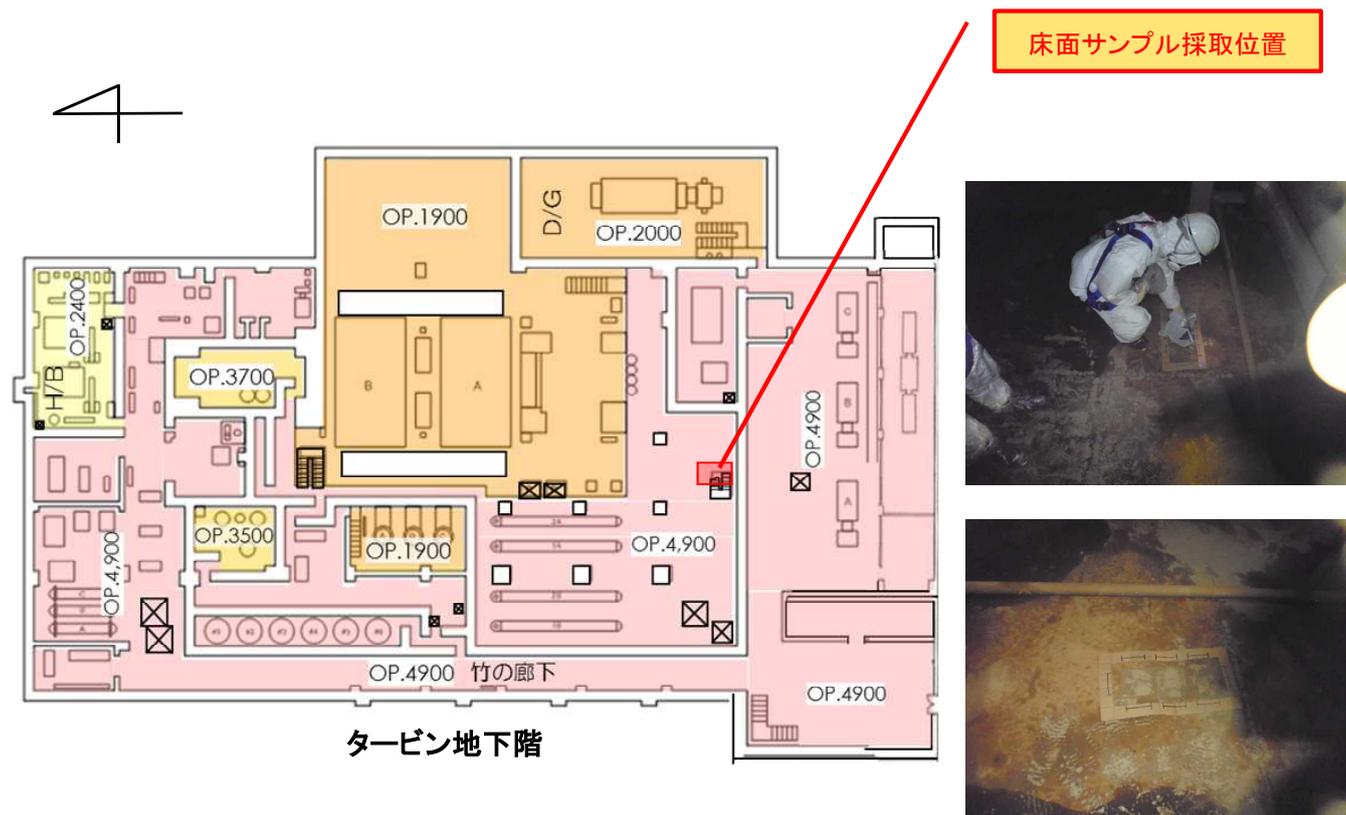
3.1 表面汚染密度測定(測定箇所② 地下床面)

■床面の表面汚染密度は、**最大で3.7E+4Bq/cm²**であった

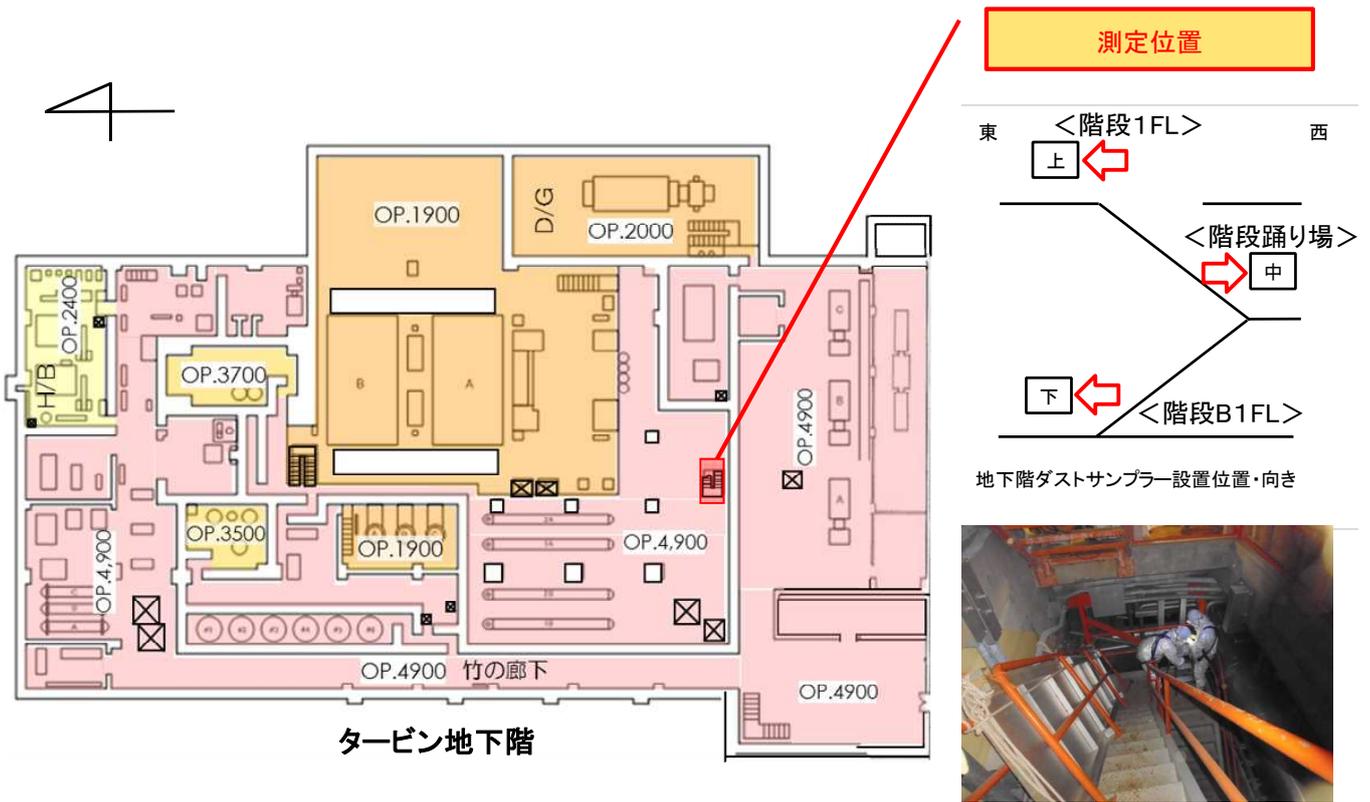
4.1 ダスト濃度(測定箇所 南側階段)

[Bq/cm ³]	Cs134+137	全α	線量率(mSv/h)(*)
測定箇所① ヒータールーム 南側階段 (B1FL湿度 57%)	階段1FL	2.8E-05	<8.2E-08	0.08
	階段踊り場	4.8E-05	<8.0E-08	0.7
	階段B1FL	4.3E-05	<8.5E-08	4
測定箇所② 湿分分離器 開口部 (1FL湿度 44~47%)	吊り下げ上	<4.3E-06	<8.2E-08	8 ※
	吊り下げ中	5.0E-06	<8.0E-08	16 ※
	吊り下げ下	<1.2E-05	<8.5E-08	103 ※

■地下1階のダスト濃度は、**最大で4.8E-5Bq/cm3**であった。
