試験凍結の状況について

平成27年 7月 10日

東京電力株式会社
鹿島建設株式会社

大規模整備実証事業 試験凍結 経過報告 (1) 地中温度(測温管温度)

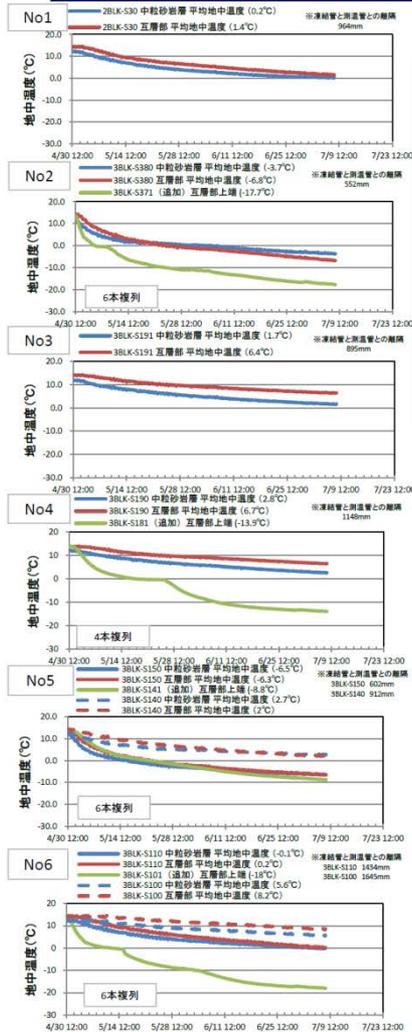
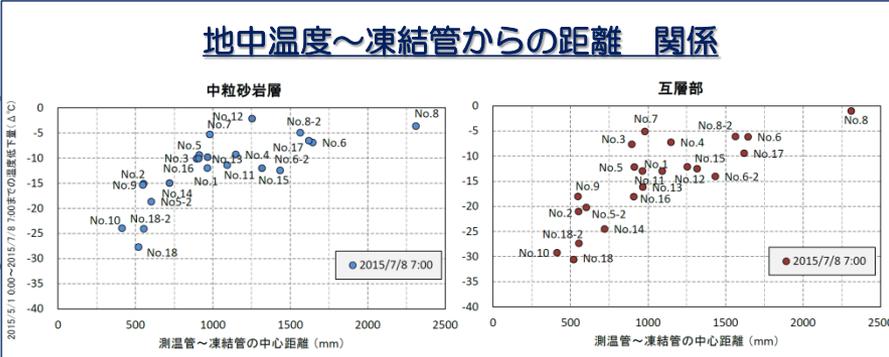
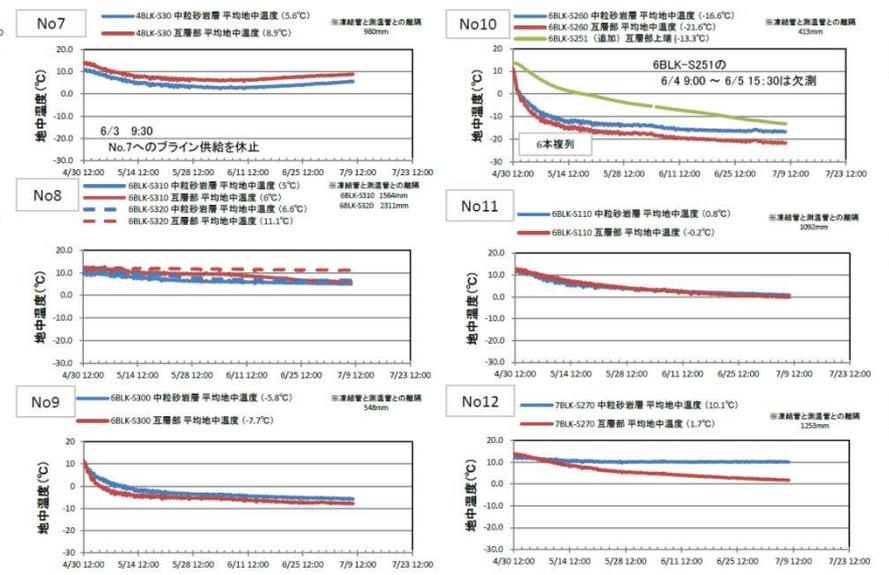
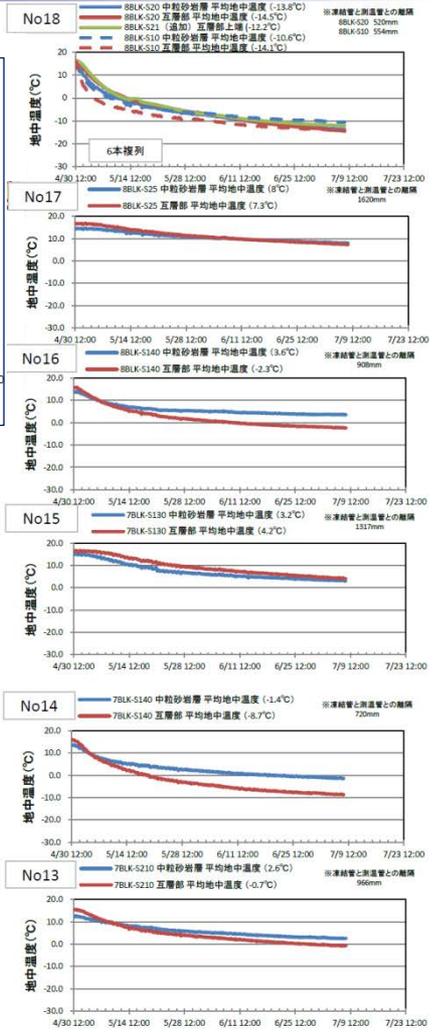
・試験凍結箇所周辺の地中温度は、凍結管からの距離に応じ低下している。
 ・No.7について、6/3に冷温ブラインの供給を停止した後は地中温度が上昇に転じている。

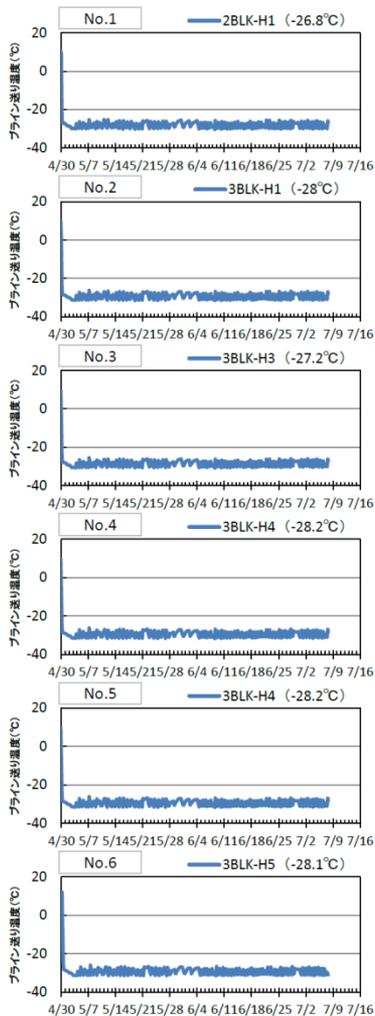
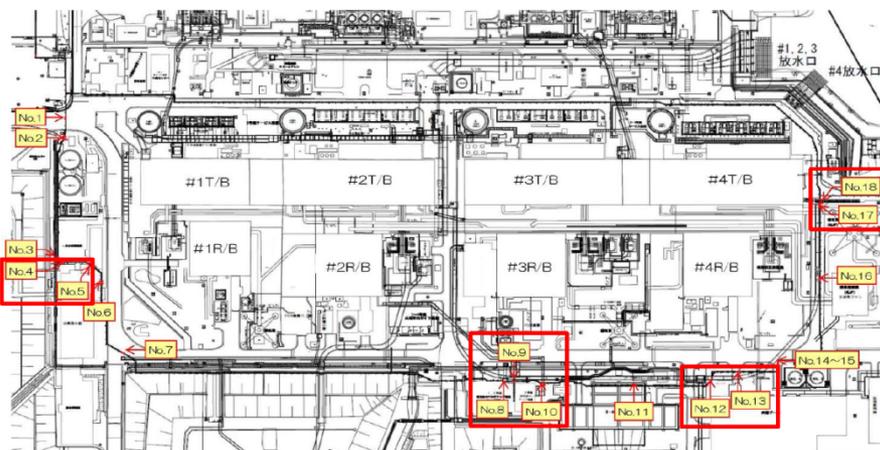
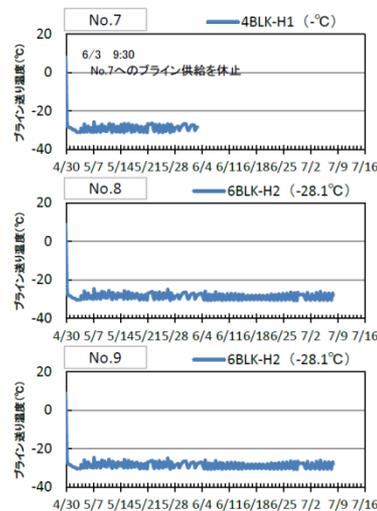
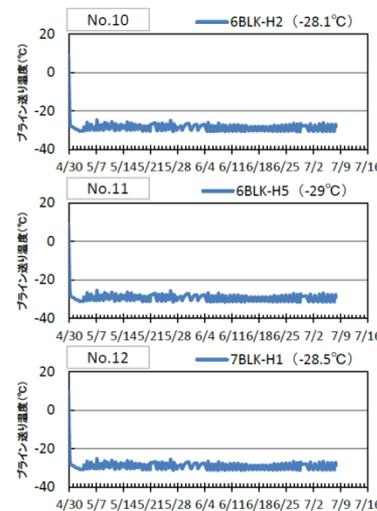
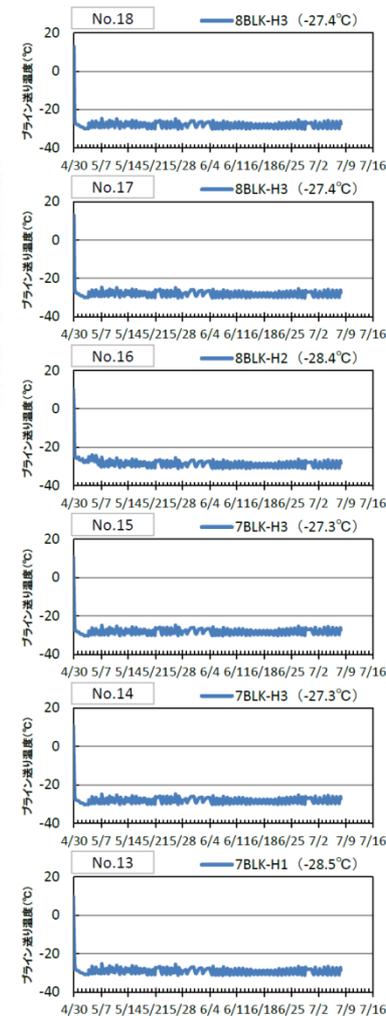
大規模整備実証事業 試験凍結 経過報告 (2) ブライン送り温度(ヘッダー管)

試験期間を通して、ブラインの送り温度は-30°C程度を維持している。

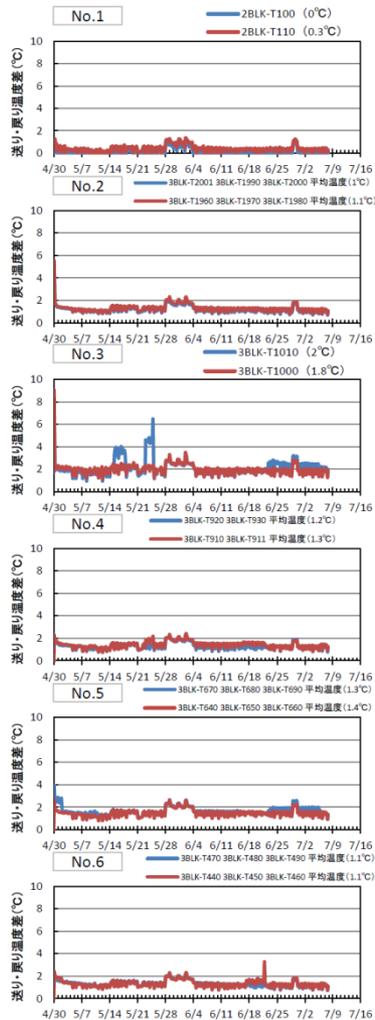
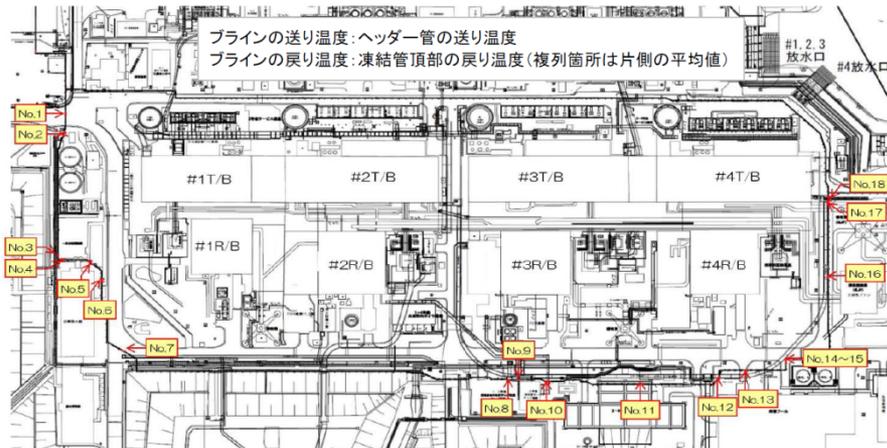
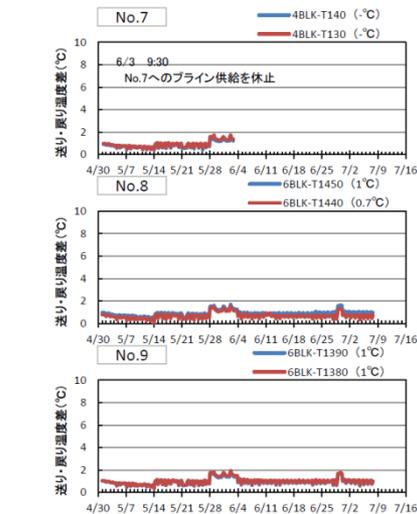
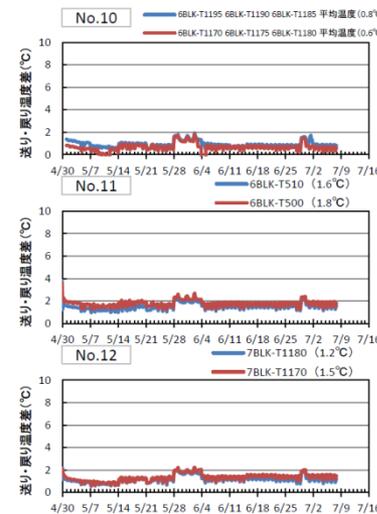
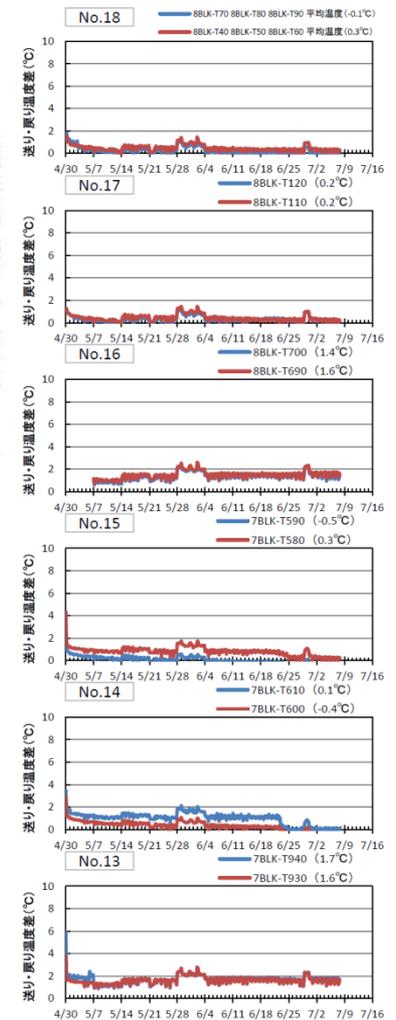
大規模整備実証事業 試験凍結 経過報告 (3) ブライン送り/戻り温度差

ブライン送り/戻り温度差は、-2~0°C付近で推移している。

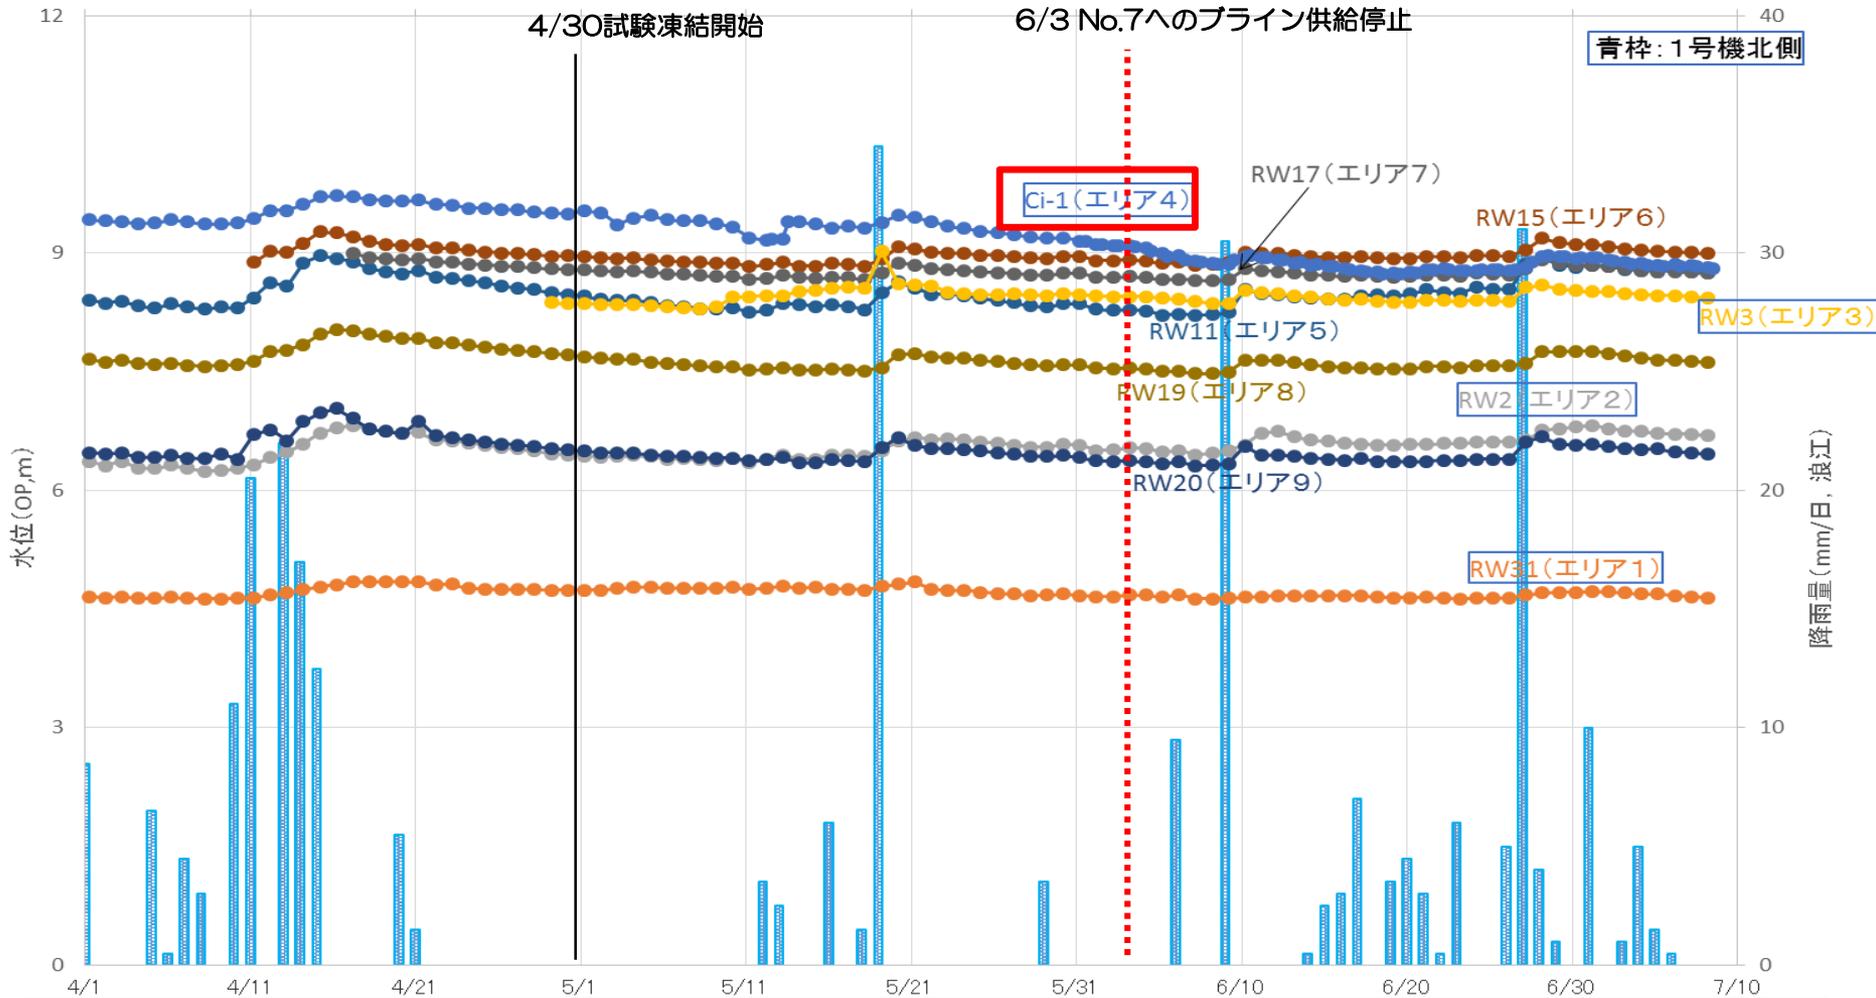
中粒砂岩層 地下水位経時変化

- 各観測井で、降雨による水位上昇が確認されている。
- 試験開始前、Ci-1（エリア4）水位は他のエリアに比べ高い値を示していたが、この1か月程度で水位が低下し、近傍のRW3（エリア3）水位に近づいている。
- 試験凍結箇所No.7（エリア4）へのブライン供給停止後、各観測井水位に顕著な変化は見られない。

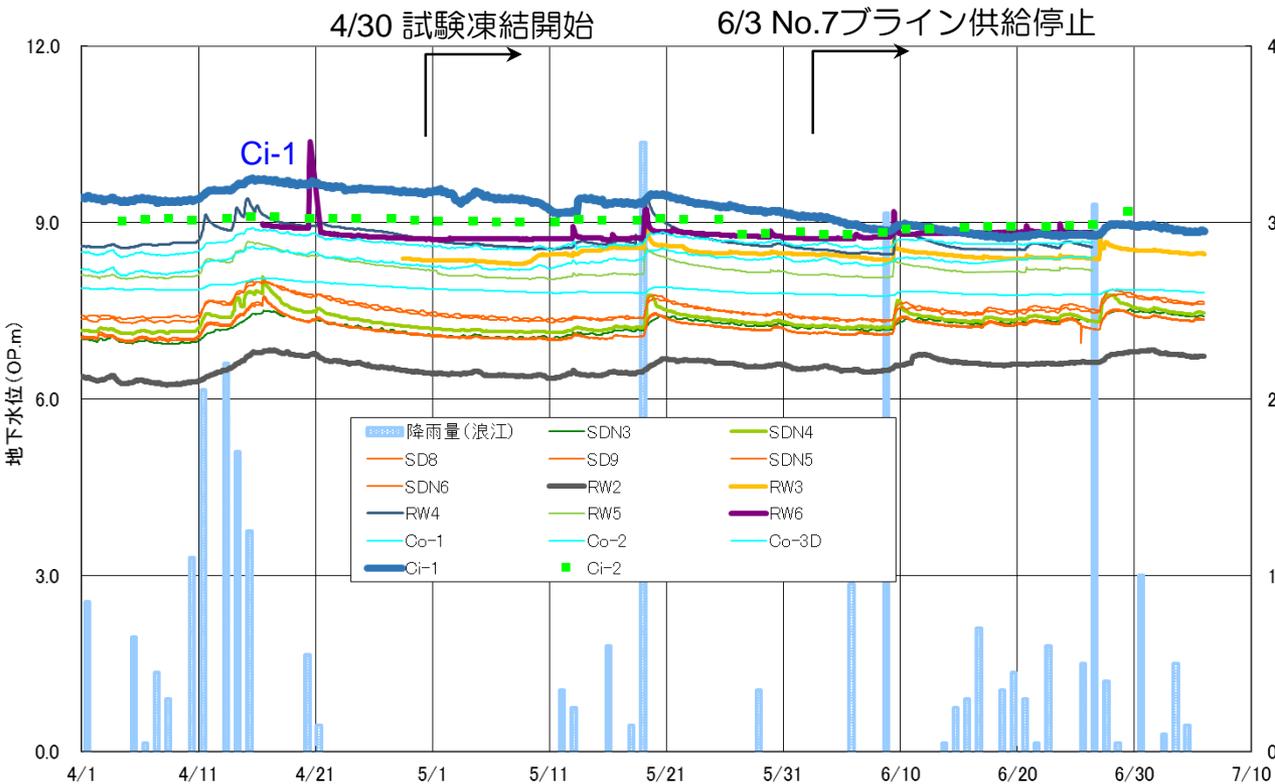
観測井Ci-1水位と周辺観測井水位の比較（1号機山側周辺観測井）

- 試験開始前から他のエリアに比べ0.5~1m程度高い値を示している。
- 試験開始前から水位低下傾向が確認されていたが、試験開始後も低下を続け、周辺観測井と同程度の水位を示している。
- 降雨に対する反応は、他の観測井に比べて鈍い。

- 地形、周辺構造物等の影響を受け、Ci-1水位は凍結試験開始前から周辺に比べ高かったが、それがゆっくりと低下し周辺の地下水位と同程度の水位となった。
- 現時点では、Ci-1水位は周辺観測井水位と同程度であり、当面水位管理上の問題はない。今後も挙動を確認するために水位観測を継続する。
- 陸側遮水壁閉合後も、Ci-1のように、局所的に周辺と多少異なる地下水位挙動を示す箇所が発生する可能性はある。従って、当該箇所のみならず、周辺の地下水位を継続して監視する。
- Ci-1のような、局所的な地下水位挙動は、現状実施している地下水流動解析で再現することは困難である。解析は全体的な挙動を把握するために活用することとし、局所的な地下水位挙動は各観測井での実測値に基づいて監視する。

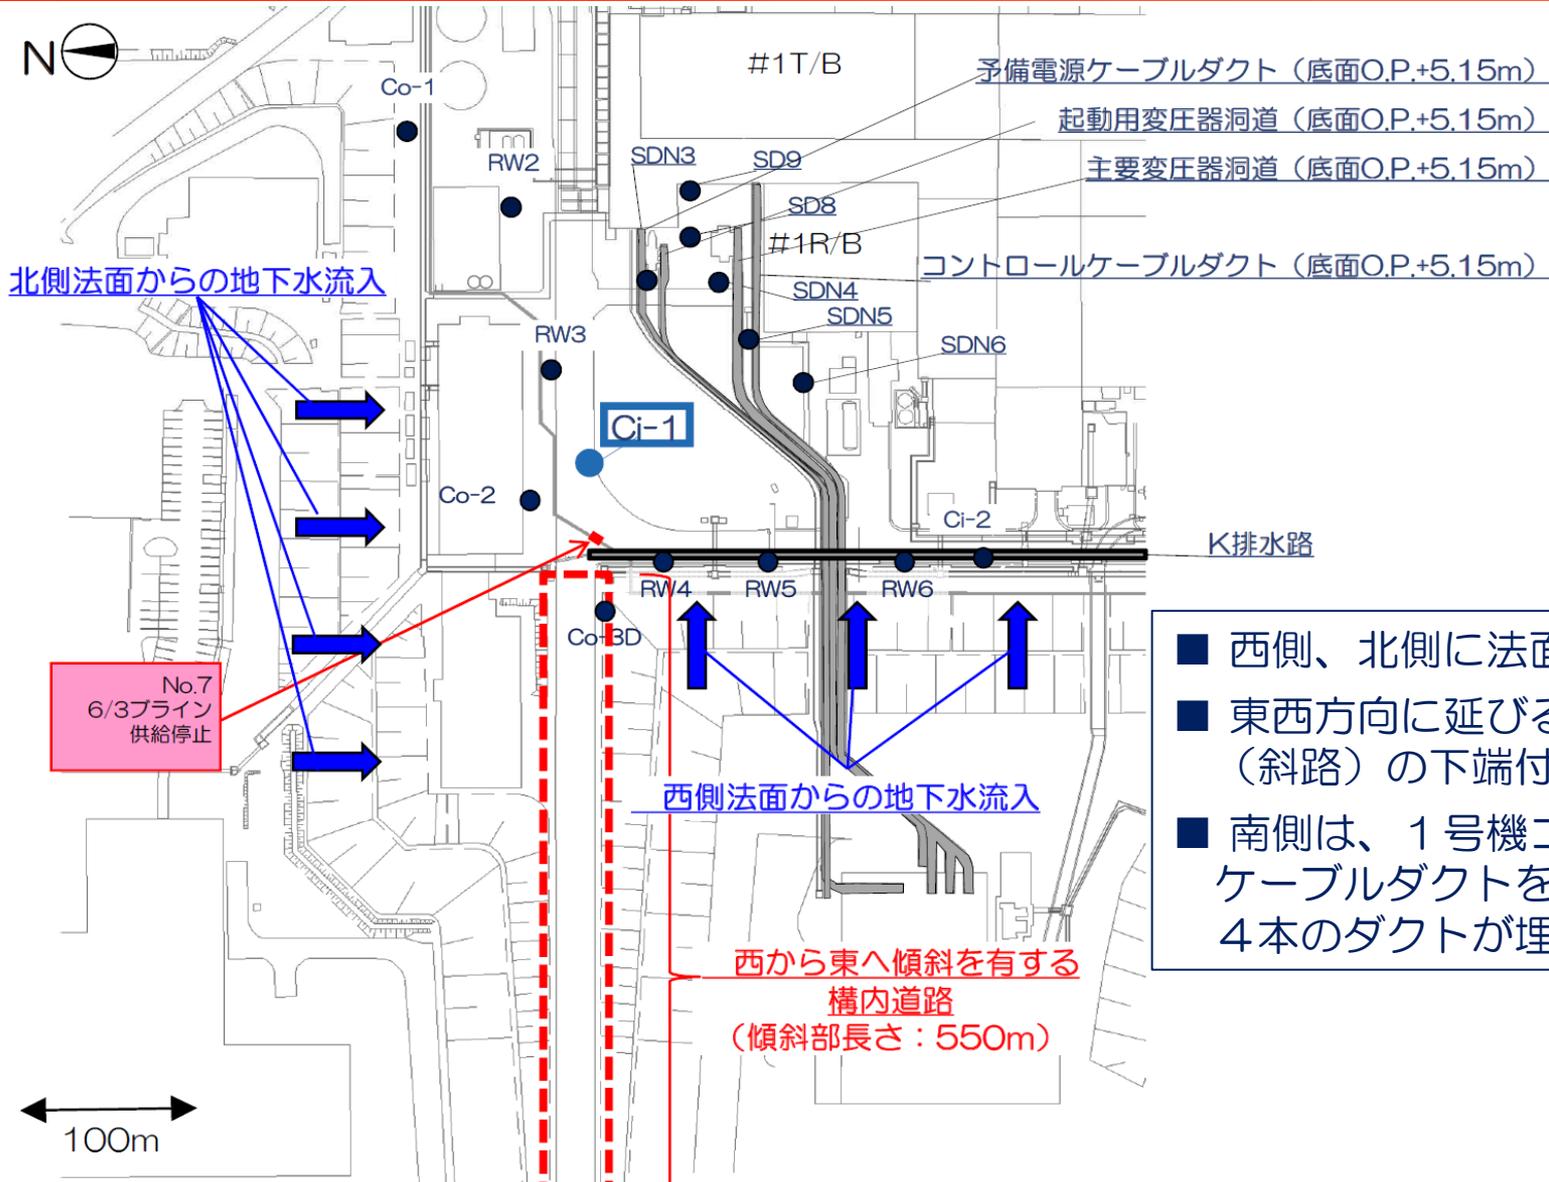
Ci-1観測井周辺の地形と近傍の地下構造物

- 西側、北側に法面が存在する。
- 東西方向に延びる構内道路 (斜路) の下端付近である。
- 南側は、1号機コントロールケーブルダクトをはじめとする4本のダクトが埋設されている。
